Dossiê de Tombamento da Capela de Nossa Senhora do Bom

Despacho de Cachoeira do Campo

Trabalho de Conclusão de Curso apresentado à
Diretoria de Pesquisa, Graduação e Pós-
Graduação do Instituto Federal de Minas Gerais
– Campus Ouro Preto como requisito para
obtenção do título de Tecnólogo em
Conservação e Restauro.

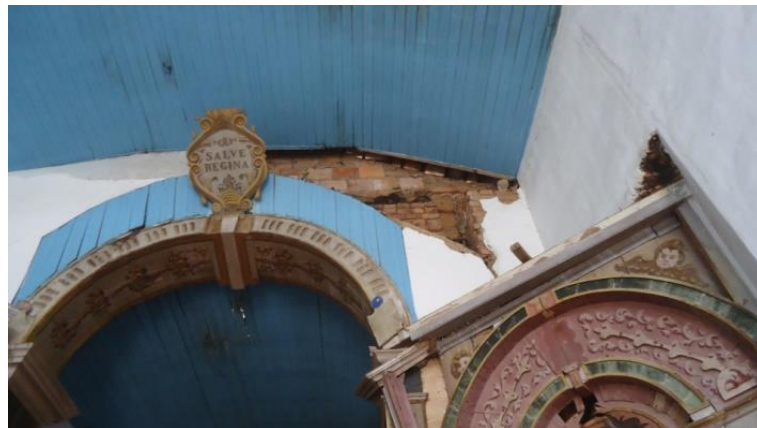
Houve o descolamento e queda de parte da alvenaria do arco cruzeiro, o que também afetou o altar colateral do lado da epístola e há o risco de cair o outro lado (FIG.26). O piso de onde caíram os fragmentos está quebrado, goteiras no forro da nave e na sacristia causando danos nas madeiras. Craquelamento na pintura dos altares, presença de matéria orgânica no arco cruzeiro (FIG. 27). A porta da sacristia está quebrada na parte de baixo (FIG. 28). As imagens e os objetos da capela não se encontram mais no local, estão guardados por motivo de segurança (FIG. 29).

FIGURA 26 - Descolamento de parte da alvenaria

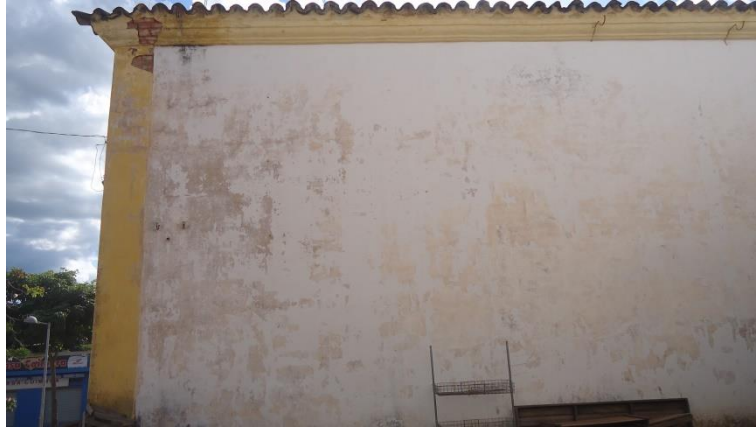
Em todo o exterior, observamos a perda e esmaecimento da camada pictórica pela ação de intempéries, por falta de manutenção e sobreposição de camadas de tinta (FIG.30). Há também a perda de material e sujidades generalizadas. E há fiação aparente, intervenção inadequada do humano.

Figura 30 - Perda da camada pictórica
 Fonte: Dayana Sant'Ana
 Data: 2017

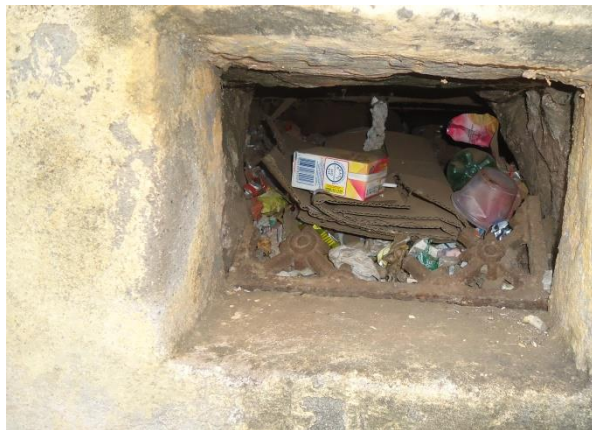
Na fachada frontal, as duas grelhas de vedação encontram-se danificadas com grande acúmulo de lixo, por causa do vandalismo (FIG.31 e 32). Ocorre também nas paredes da sineira sujidade generalizada ocasionada por intempéries e falta de manutenção (FIG.33).

FIGURA 31 - Grelha de vedação da esquerda
 Fonte: Dayana Sant'Ana
 Data: 2017

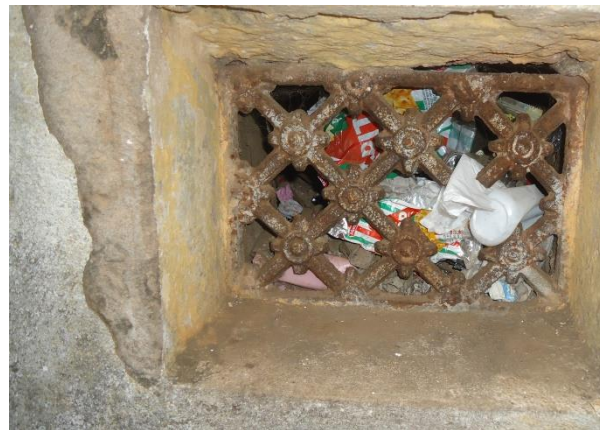
FIGURA 32 - Grelha de vedação da direita
 Fonte: Dayana Sant'Ana
 Data: 2017

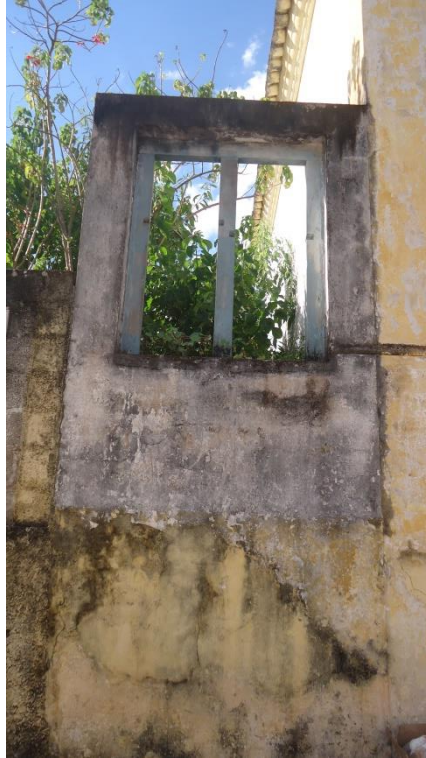
Figura 33 - Parede da sineira com sujidades

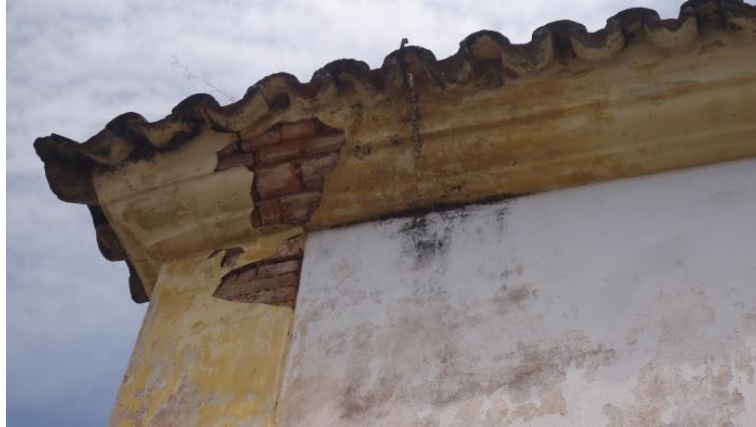
Nas fachadas laterais observa-se crosta negra e sujidade generalizada por conta da falta de manutenção e a exposição às intempéries (FIG.34). O descolamento da camada de reboco, destacamento de alvenaria é ocasionado por esforços mecânicos por causa da incompatibilidade de materiais e intervenções inadequadas. Na fachada lateral direita a presença de vegetação de médio e grande porte propicia condições de umidade (FIG.35) e sujidade no telhado por falta de manutenção e limpeza por estarem a exposição das intempéries. Já na fachada lateral esquerda o problema são os entulhos e a vegetação de pequeno porte (FIG. 36).

FIGURA 34 - Descolamento pontual do reboco
Fonte: Dayana Sant'Ana
Data: 2017

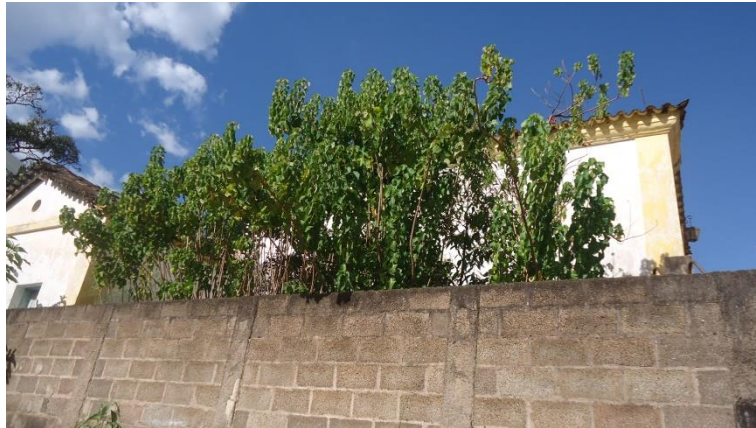
FIGURA 35 - Vegetação de grande e médio porte
Fonte: Dayana Sant'Ana
Data: 2017

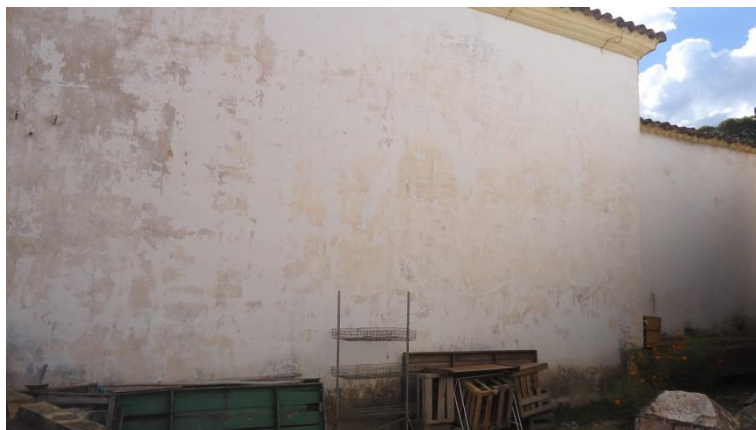
Figura 36 - Entulho
Fonte: Dayana Sant'Ana
Data: 2017

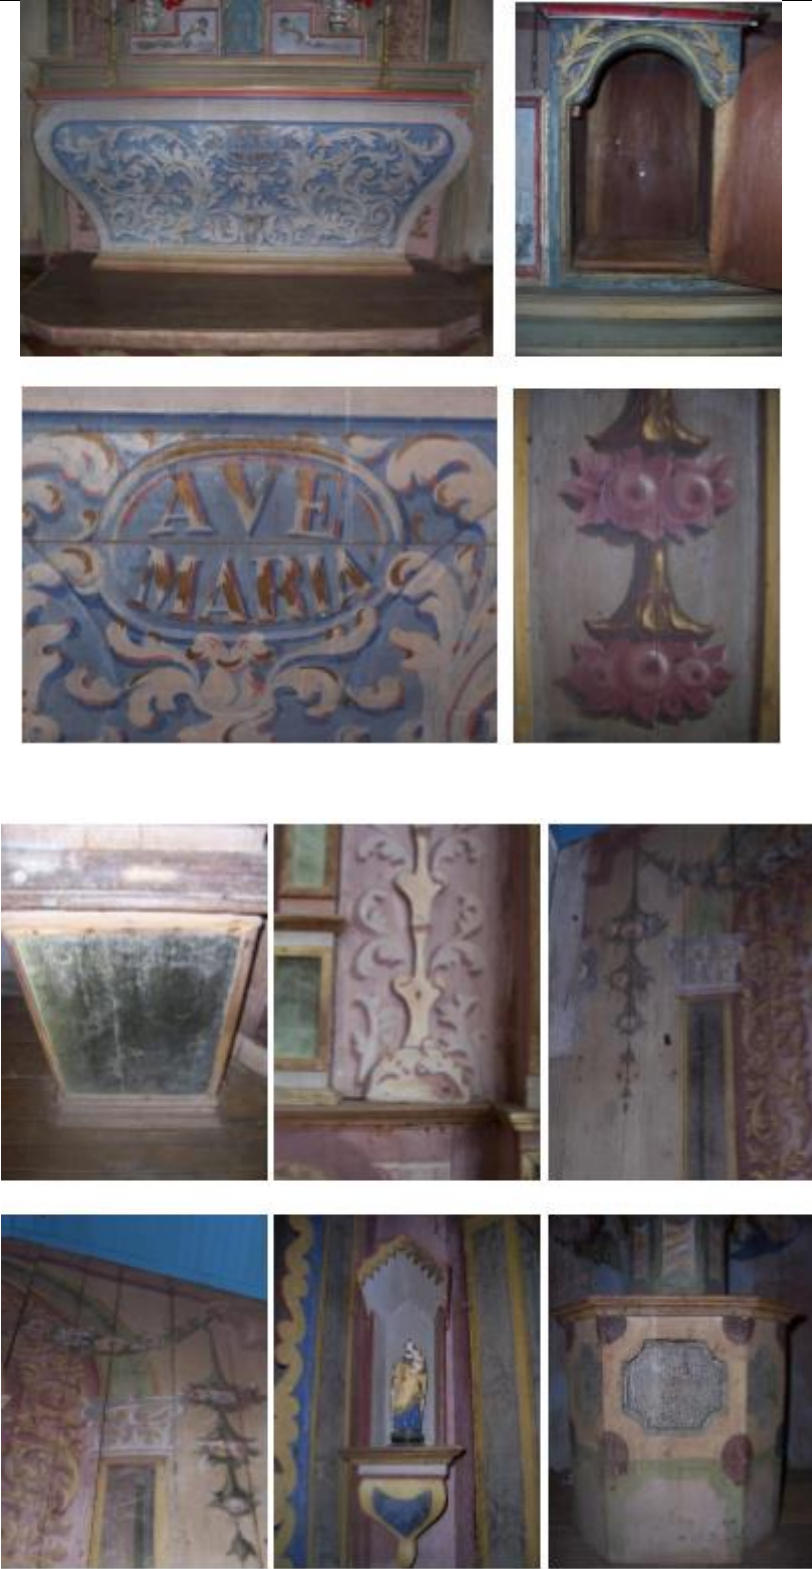
Condições de segurança	Regular
Proteção legal existente	Nenhuma.
Dimensões	H: 5,10 , L: 4,0
Estado de conservação	Ruim
Análise do estado de conservação	O Retábulo-mor encontra-se em bom estado de conservação. Porém, vê-se algumas fissuras e marcas gerais do tempo, além da atuação de térmitas.
Intervenções Responsável/Data	Não se sabe sobre intervenções sofridas
Características técnicas	Retábulo-mor em madeira trabalhado com recorte, encaixe e pintura
Características estilísticas	Século XIX. Caracterizado como neo-clássico, porém com influências barrocas e rococós.
Características iconográficas	Possui pintura com motivos fitomórfos e antropomorfos. Anjos, florais, colunas fingidas e o medalhão “Ave Maria” compõem a arte figurativa do retábulo.
Dados Históricos	Não foram encontrados dados históricos a respeito da fatura deste retábulo-mor à Capela de N.S. do Bom Despacho.
Referências Bibliográficas	C:\Documents and Settings\Bruno\Meus documentos\Documentos Tropa\03 - Secretaria de Patrimônio - OP\Inventários

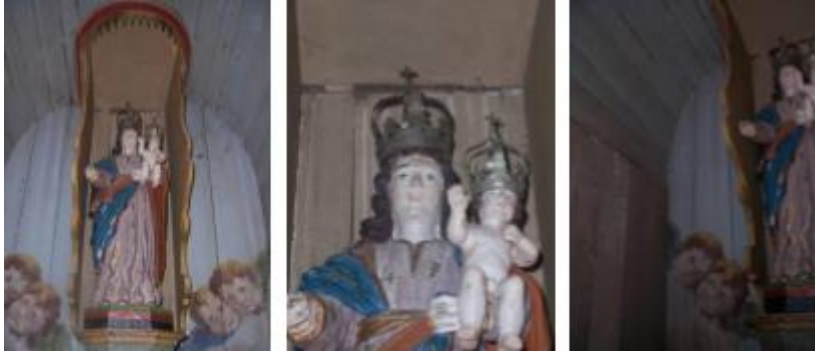
Condições de segurança	Razoáveis	
Proteção legal existente	Nenhuma.	
Dimensões	H: 95	
Estado de conservação	Regular	
Análise do estado de conservação	Apresenta-se em regular estado de conservação. A peça possui descascamentos de tintas, além de fissuras e marcas do tempo.	
Intervenções Responsável/Data	Certamente possui repintura	
Características técnicas	Peça de madeira, talhada, policromada e dourada em algum detalhes	
Características estilísticas	Peça de fatura popular atribuída ao século XVIII	
Características iconográficas	A Virgem se apresenta de pé com o Menino Jesus seguro no braço direito. Esta é uma forma clássica de se apresentar a Virgem em várias invocações. Neste caso específico trata-se de padroeira invocativa das parturientes.	
Dados Históricos	Não há dados históricos referente à fatura desta peça à capela N.S. do Bom Despacho	
Referências Bibliográficas	C:\Documents and Settings\User\Desktop\Inventário 2007 - Bruno Tropia\Distrito de Lavras Novas\Fotografias - LN\fotos_novas
