**DOSSIÊ DE RESTAURAÇÃO DO CHAFARIZ DE DOM RODRIGO
SÃO BARTOLOMEU – OURO PRETO/MG**

TCC (Graduação) – Instituto Federal de Educação, Ciência e Tecnologia de Minas Gerais, Campus Ouro Preto. Tecnologia em Conservação e Restauro.

TÍTULO: MAPEAMENTO DE DANOS

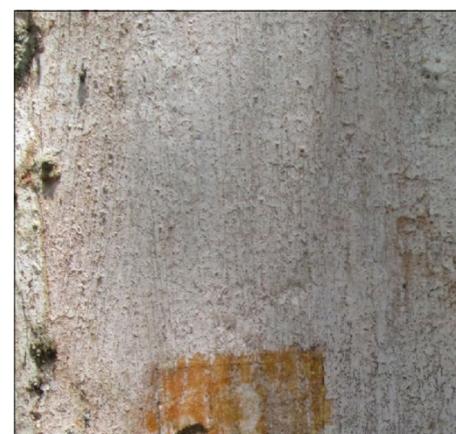
A- Detalhe da lateral direita do medalhão. Foto: Ana Paula Paixão, 2016

DETERIORAÇÃO DA CAMADA PICTÓRICA	4	Deterioração da camada pictórica	- Fenômenos da natureza - radiação solar(raios UVA) e água pluvial - Ação antrópica - Desgaste químico pela ação da água	- Constante exposição às intempéries; - Carreamento de material pelo vento e pela água; - Ação mecânica por abrasão em geral	Camada pictórica à base de cal

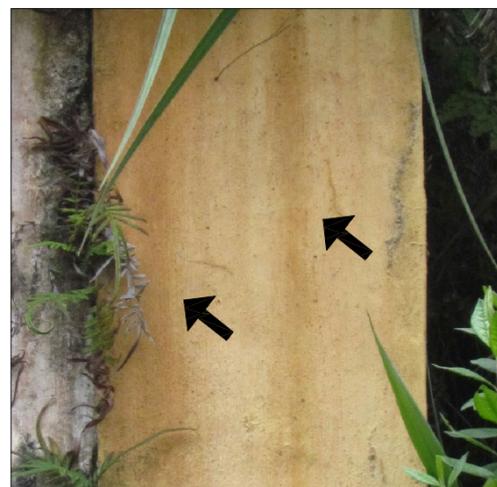
A - Cunhal direito do medalhão. Foto: Ana Paula Paixão, 2016

MANCHA DE UMIDADE	⑦	Mancha de umidade descendente	- Fenômenos da natureza, água pluvial superficial e infiltrada	- Constante exposição às intempéries; - Água pluvial absorvida pelas superfícies expostas - Infiltrações - Capilaridade	Alvenaria de pedra argamassada à base de cal com camada pictórica à base de cal

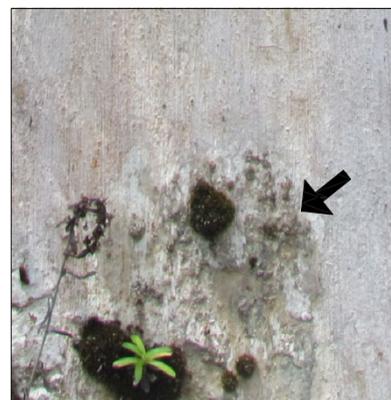
BIOFILME (Fungos)	10	Biofilme (fungos)	<ul style="list-style-type: none"> - Agentes biológicos (fungos e micro-organismos semelhantes escurecidos - associados ou não à atual presença de manchas de umidade) - Fenômenos da natureza - água pluvial e infiltrada 	<ul style="list-style-type: none"> - Exposição às intempéries; - Acúmulo de água e condições ambientais propícias para proliferação (umidade, temperatura, e matéria orgânica). 	Cantarias e alvenaria de pedra argamassada à base de cal com camada pictórica à base de cal

A - Lateral direita do medalhão. Foto: Ana Paula Paixão, 2016

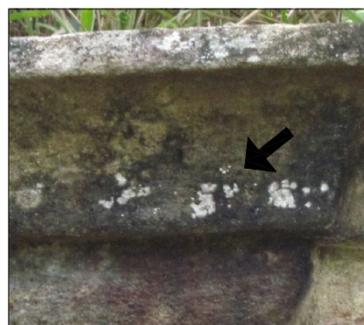
LEGENDA	ITEM	DANO	AGENTE	CAUSAS PROVÁVEIS	MATERIAIS AFETADOS
BIOFILME (líquens)	11	Biofilme (líquens)	- Agentes biológicos (fungos associados ou não à atual presença de manchas de umidade) - Fenômenos da natureza - água pluvial e infiltrada	- Exposição às intempéries; - Acúmulo de água e condições ambientais propícias para proliferação (umidade, temperatura, e matéria orgânica).	Cantarias e alvenaria de pedra argamassada à base de cal com camada pictórica à base de cal

A - Detalhe do coroamento. Foto: Ana Paula Paixão, 2016

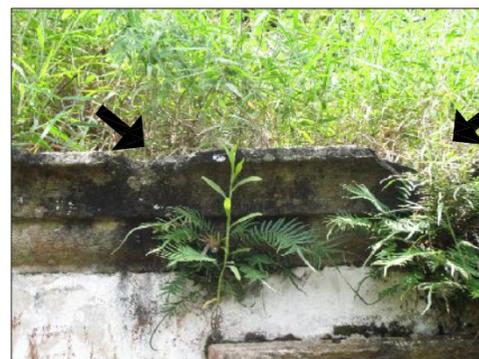
A - Porção direita da cimalha. Foto: Ana Paula Paixão, 2016

LEGENDA	ITEM	DANO	AGENTE	CAUSAS PROVÁVEIS	MATERIAIS AFETADOS
PERDA POR ESTRESSES FÍSICOS	12	Perda por estresses físicos - Descontinuidade do material -	- Ação antrópica - Fenômenos da natureza - radiação solar(raios UV), água pluvial e ação dos ventos -Cristalização de sais pela presença de umidade	- Constante exposição às intempéries; - Contatos físicos eventuais - Interferência física através da vegetação maciça ocorrente - Características de constituição da porção de material utilizada.	Cantarias e alvenaria de pedra argamassada à base de cal com camada pictórica à base de cal

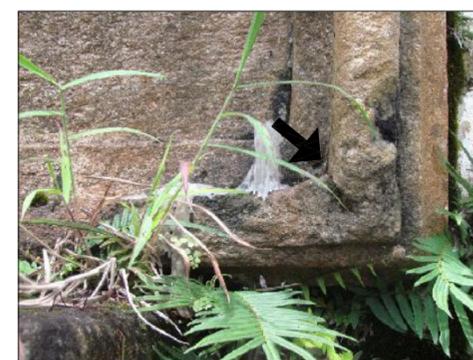
B - Detalhe do medalhão. Foto: Ana Paula Paixão, 2016

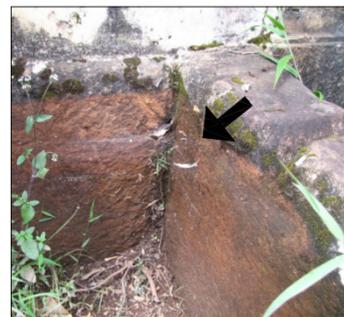
C - Detalhe interno da bacia. Foto: Ana Paula Paixão, 2016

TABELA DE DANOS					
LEGENDA	ITEM	DANO	AGENTE	CAUSAS PROVÁVEIS	MATERIAIS AFETADOS
SUJIDADE SUPERFICIAL	13	Sujidade Superficial - Depósito de poeira e materiais particulados em geral sobre as superfícies -	- Fenômenos da natureza - carreamento de material pela água pluvial e ação dos ventos - Ação antrópica	- Exposição às intempéries; - Presença maciça de fauna e flora - Leve presença de tráfego de veículos	Cantarias e alvenaria de pedra argamassada à base de cal com camada pictórica à base de cal

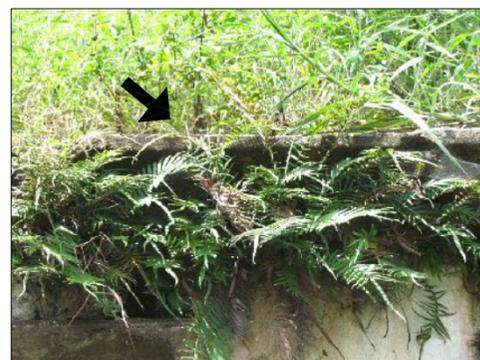
B - Detalhe da porção direita da cimalha. Foto: Ana Paula Paixão, 2016

VEGETAÇÃO DE PEQUENO PORTE	14	Vegetação de pequeno porte	- Agentes biológicos (resença de pteridófitas) - Fenômenos da natureza - água pluvial e infiltrada	- Exposição às intempéries; - Acúmulo de água e condições ambientais propícias para proliferação (umidade, temperatura, e matéria orgânica).	Cantarias e alvenaria de pedra argamassada à base de cal com camada pictórica à base de cal

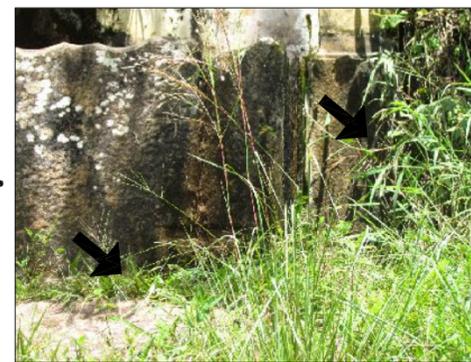
A - Detalhe da bacia. Foto: Ana Paula Paixão, 2016

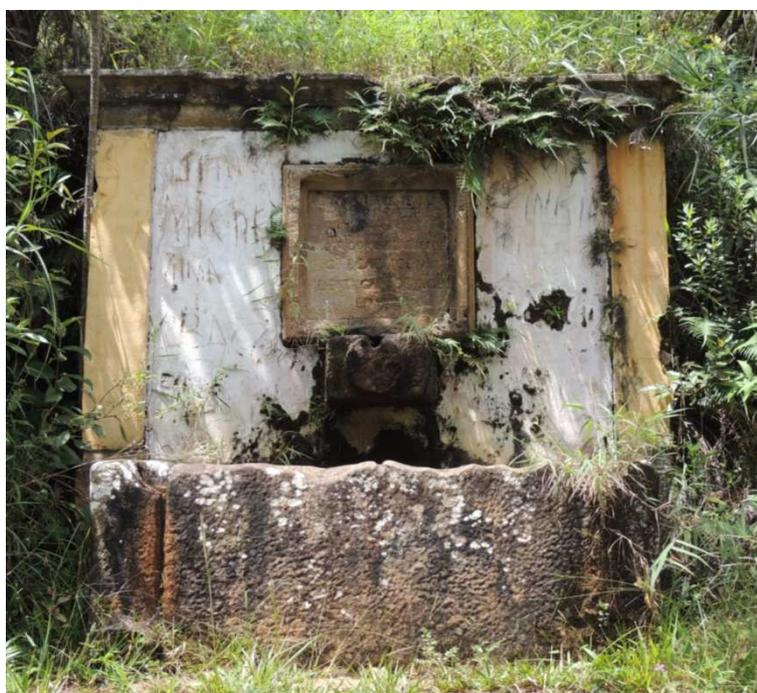
Ao longo de toda a extensão do monumento foi possível observar a existência de diversas patologias, sendo a maioria delas originadas ou agravadas pelo acúmulo de umidade excessiva, pela intensa exposição os raios UVA e pelo mau uso.

**Figura 5: Vista Geral do Chafariz Dom Rodrigo que se encontra em estado precário de conservação.
Fonte: Ana Paula Paixão, 2016.**

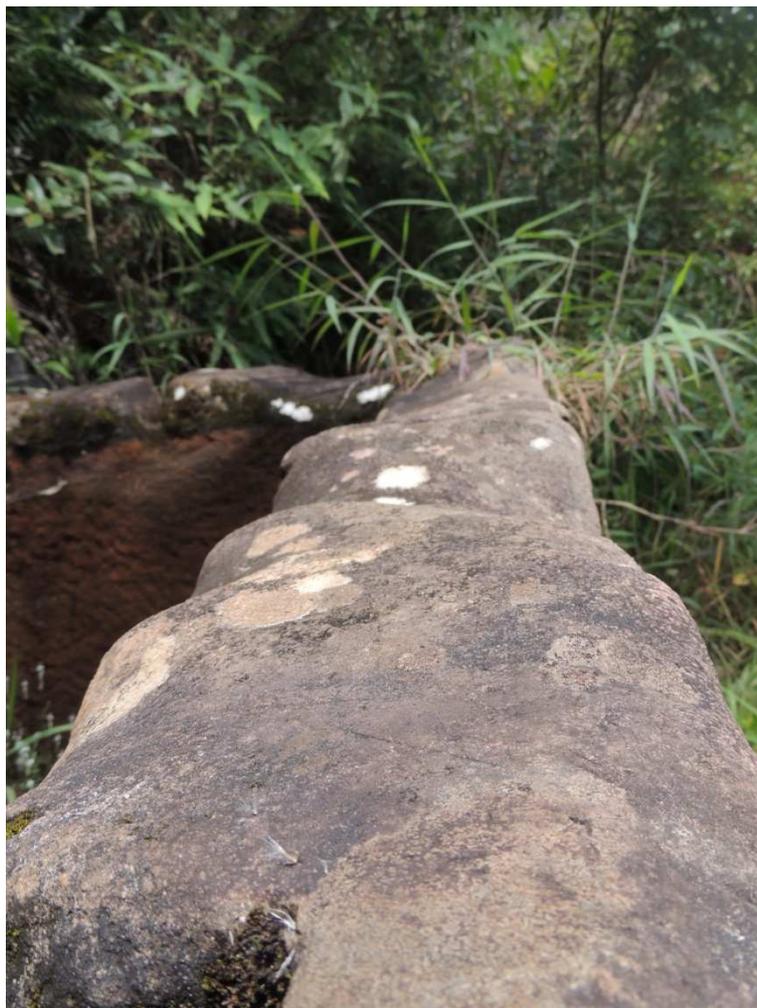
Os elementos em cantaria se encontram estruturalmente estáveis, porém apresentam danos superficiais ao longo de toda sua extensão. Observou-se que as pedras aparelhadas que compõe a bacia do chafariz se encontram com as arestas degradadas devido à ação da água corrente que vertia pela estrutura. As faces superiores das lajes de pedra apresentam ondulações coerentes com a erosão causada pela ação da água corrente.

Figura 6: Vista da face superior da laje de pedra que compõe da bacia do chafariz observa-se as ondulações da superfície da pedra. Fonte: Ana Paula Paixão, 2016.

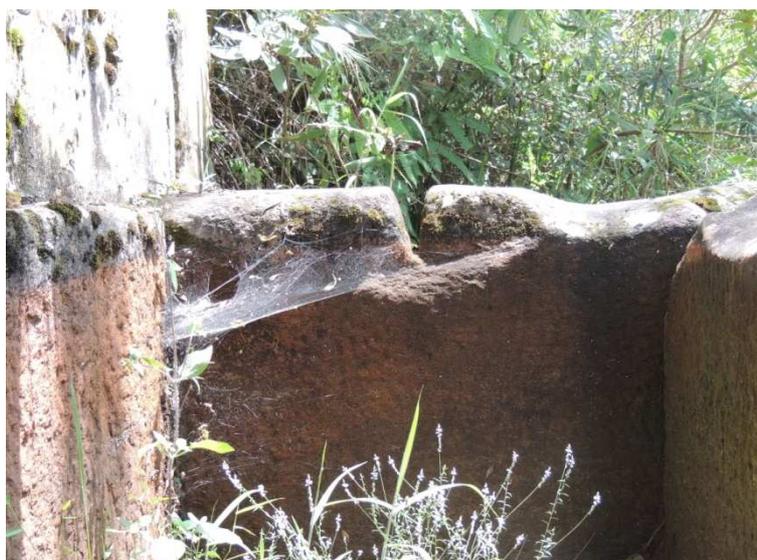
Figura 7: Vista da face interna da laje de pedra que compõe a lateral direita da bacia do chafariz. Observam-se as superfícies onduladas da pedra. Fonte: Ana Paula Paixão, 2016.

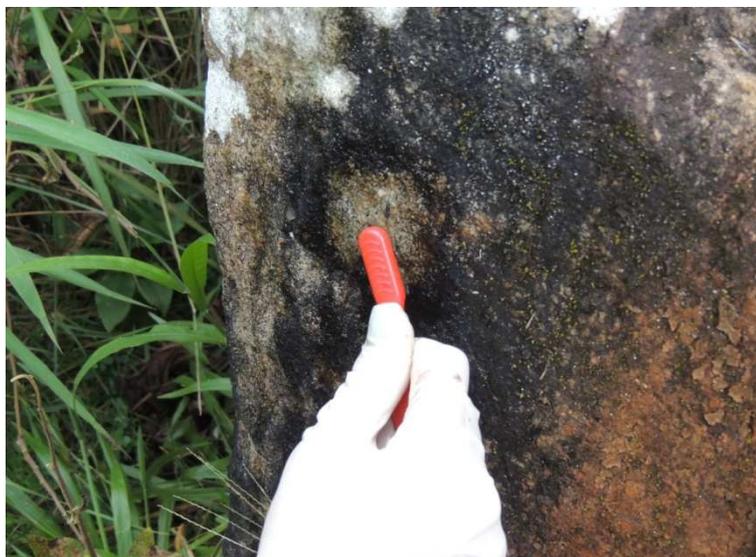
Figura 9: Momento em que o procedimento de limpeza manual com escovas de *nylon* e água estava sendo realizado. Fonte: Ana Paula Paixão, 2016.

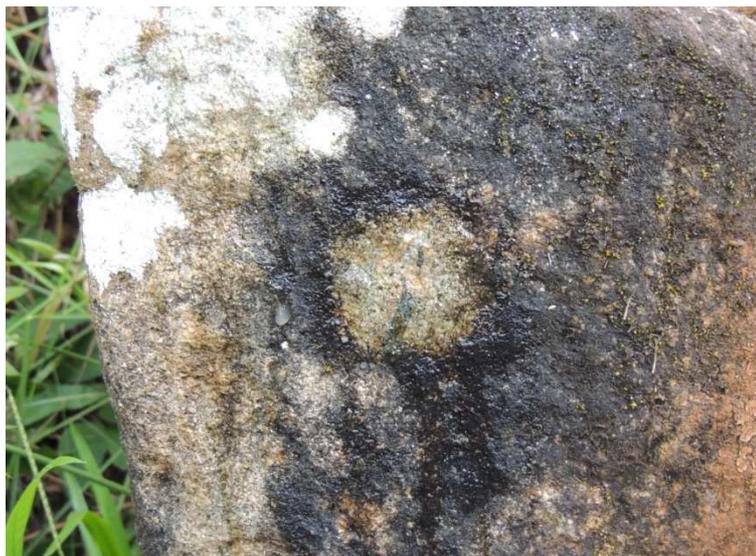
Figura 10: Resultado do procedimento de limpeza de um dos pontos escolhidos. Observa-se que a pedra voltou à coloração próxima da natural. Fonte: Ana Paula Paixão, 2016.

A partir desse procedimento, observou que na maior parte das áreas, as sujidades são apenas superficiais, a exceção das porções localizadas abaixo dos dois grampos metálicos responsáveis pelo travamento das peças. Nesse caso, apenas com os procedimentos de limpeza não foi possível obter a coloração natural da pedra, pois os resíduos da oxidação dos grampos metálicos que foram carregados pela água se encontram impregnados.

Após a conclusão dos serviços de imunização e consolidação deverão ser realizados os procedimentos de limpeza e higienização das superfícies das pedras. Esses procedimentos consistem na remoção de todas as substâncias e impurezas que se encontram sobre as superfícies, causando ou contribuindo para o processo de deterioração da mesma.

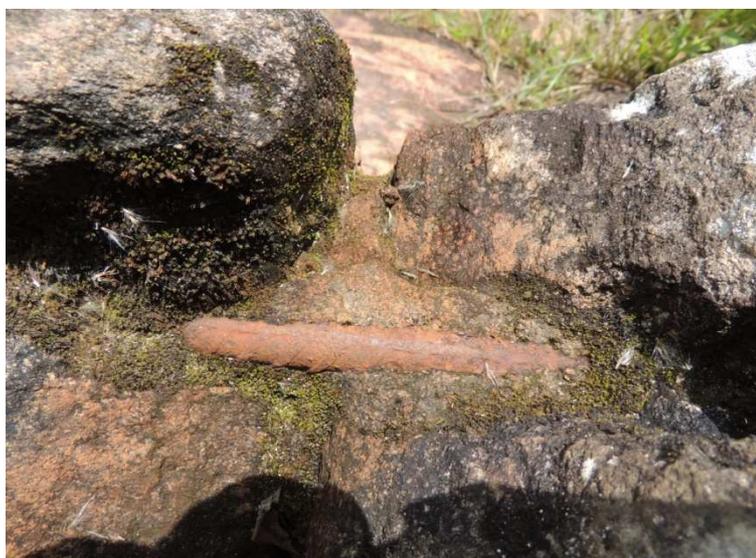
Figura 11: Vista do grampo metálico localizado na lateral esquerda da bacia do chafariz. observa-se que o grampo se encontra exposto e oxidado. Fonte: Ana Paula Paixão, 2016.

Deverá ser retirado o restante da argamassa de proteção dos dois grampos metálicos responsáveis pelo travamento das peças que formam a bacia do chafariz, pois esta se encontra bastante deteriorada.

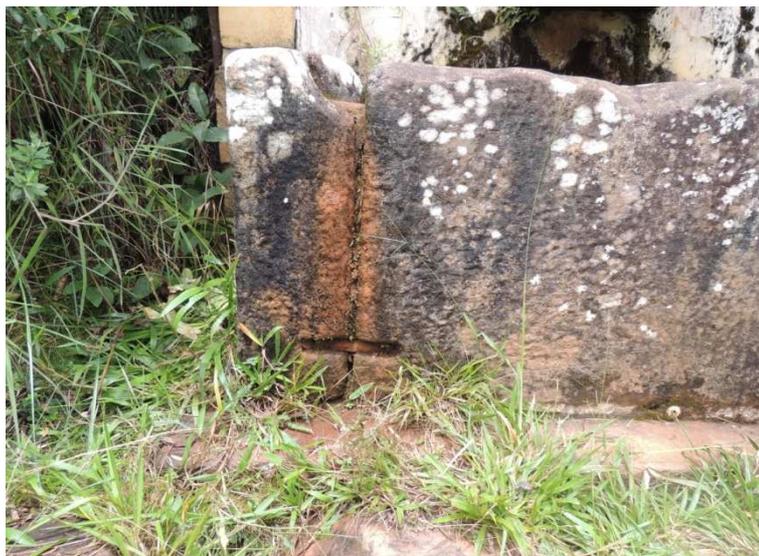
Figura 12: Vista da porção lateral esquerda da bacia do chafariz. Observa-se a coloração avermelhada da superfície da pedra embaixo do grampo metálico. Fonte: Ana Paula Paixão, 2016

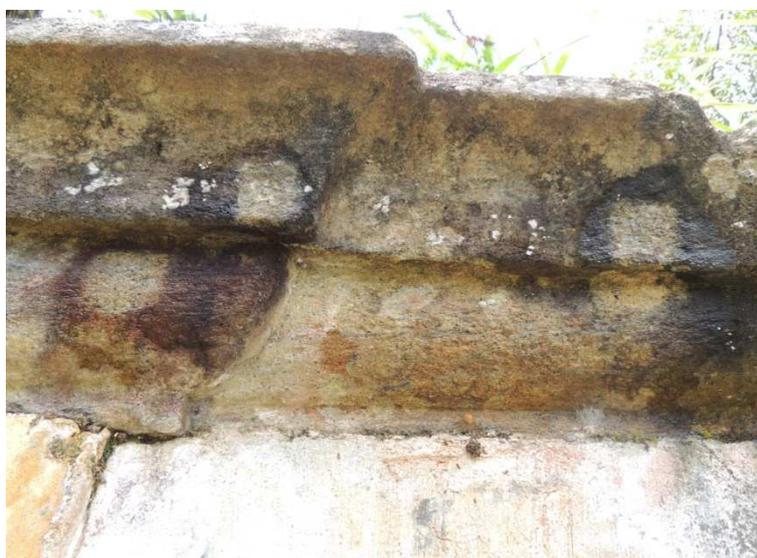
Figura 13: Vista parcial da cimalha de coroamento do chafariz onde é possível observar 03 pontos onde foram realizadas a limpeza manual. Fonte: Ana Paula Paixão, 2016.

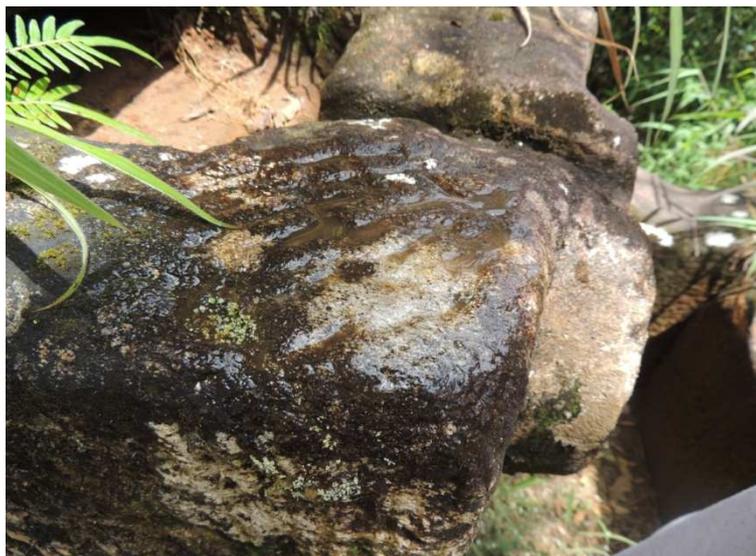
Figura 14: Vista parcial da bica em cantaria onde se observa a superfície bastante enegrecida e o ponto onde foi realizada a limpeza manual. Fonte: Ana Paula Paixão, 2016.

Devido ao estado de degradação observado ao longo da superfície do medalhão central, da cimalha de coroamento, bica e bacia, recomenda-se a realização de testes para verificação da ação de produtos químicos com propriedades consolidantes, que penetram na pedra, aumentando assim a coesão do material alterado em seu substrato e resultando na melhor resistência aos processos de deterioração.

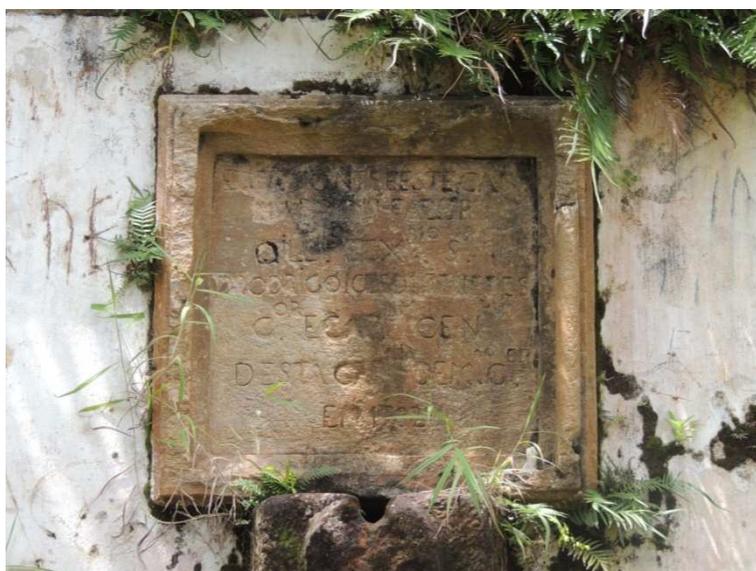
Figura 15: Vista geral do medalhão central. Observam-se as perdas de material na moldura, manchas enegrecidas e parte da superfície do canto inferior esquerdo com características pulverulentas. Fonte: Ana Paula Paixão, 2016.

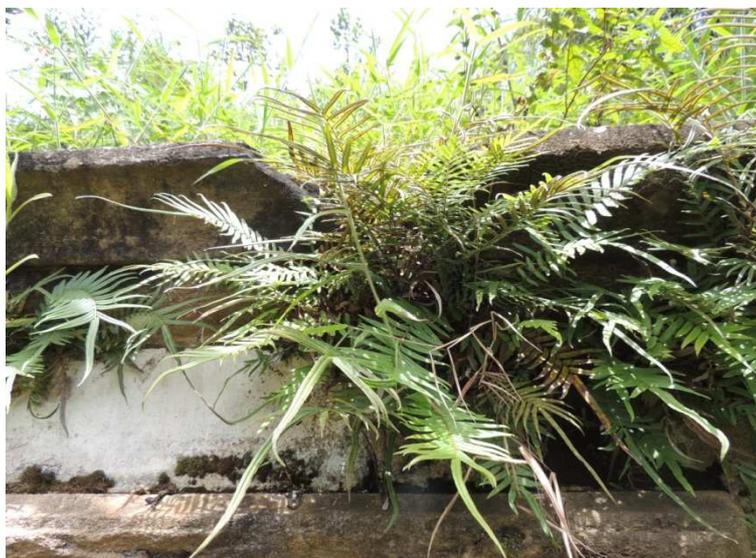
Figura 17: Detalhe do crescimento de vegetação na cimalha. Observa-se também a perda de parte das peças. Fonte: Ana Paula Paixão, 2016.

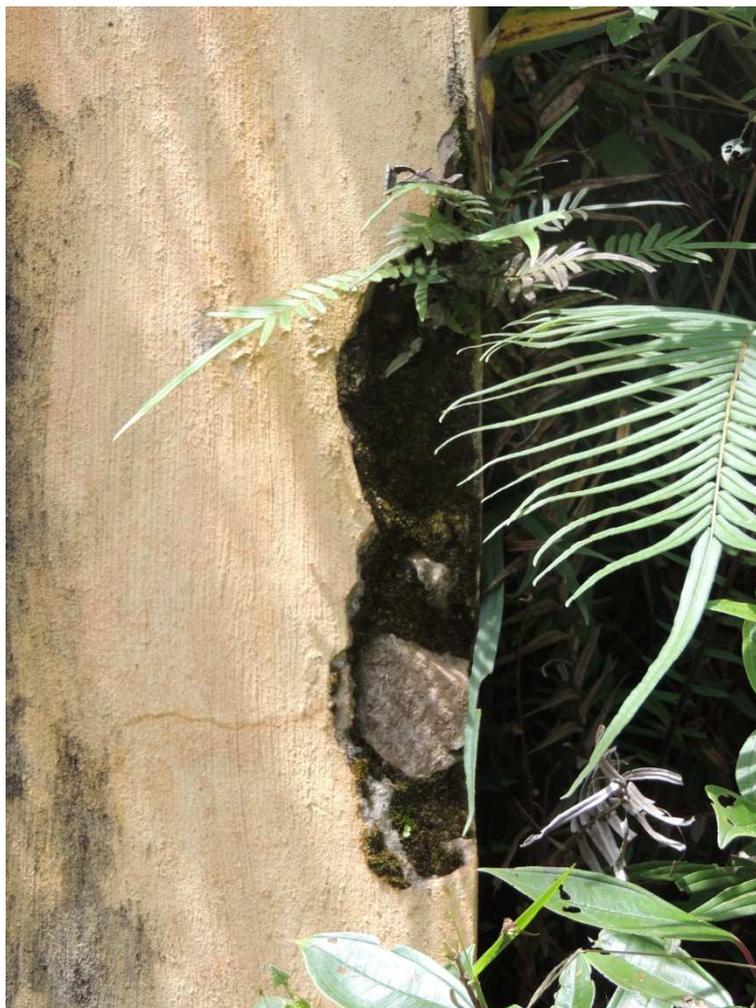
Quanto às alvenarias, essas se encontram íntegras e estáveis, sem danos estruturais aparentes. Observaram-se apenas dois pequenos pontos de perdas de fragmentos de pedras nos cunhais. Nesses casos, as perdas podem ter se dado em razão do destacamento parcial da argamassa de revestimento, levando consigo parte do suporte em pedra.

Figura 18: Detalhe do local onde ocorreu uma perda pontual da argamassa de revestimento e de fragmentos da alvenaria. Fonte: Ana Paula Paixão, 2016.

11	RECOMPOSIÇÕES PONTUAIS - Reassentamento das alvenarias caso encontrados seus fragmentos no entorno imediato. Substituição e recomposição caso estes não sejam localizados ou não estejam passíveis de reutilização, por outros fragmentos pétreos de dimensões e características semelhantes, utilizando argamassa à base de cal e areia (traço 1:3 - cal:areia).
DRENAGEM	Vide pranchas 5 e 6
12	CAIXA DE CAPTAÇÃO - Vistoria completa da caixa de captação e seu respectivo sistema de encanamento para a identificação do ponto de obstrução da passagem da água corrente e de possíveis trincas e fissuras ou outros danos
13	CAIXA DE CAPTAÇÃO - Instalação de grelha na entrada do tubo de captação de forma a impedir a passagem de sujidades e consequentes obstruções
14	BICA E BACIA - Desassoreamento do fundo da bacia e inspeção e limpeza do interior da bica
15	BICA E BACIA - Substituição do cano de PVC instalado na face frontal (inferior) da bacia por um cano em aço inox com banho/tratamento para retirada do brilho superficial, de mesmo diâmetro e dimensão, mais adequado em relação à manutenção da estética do monumento.

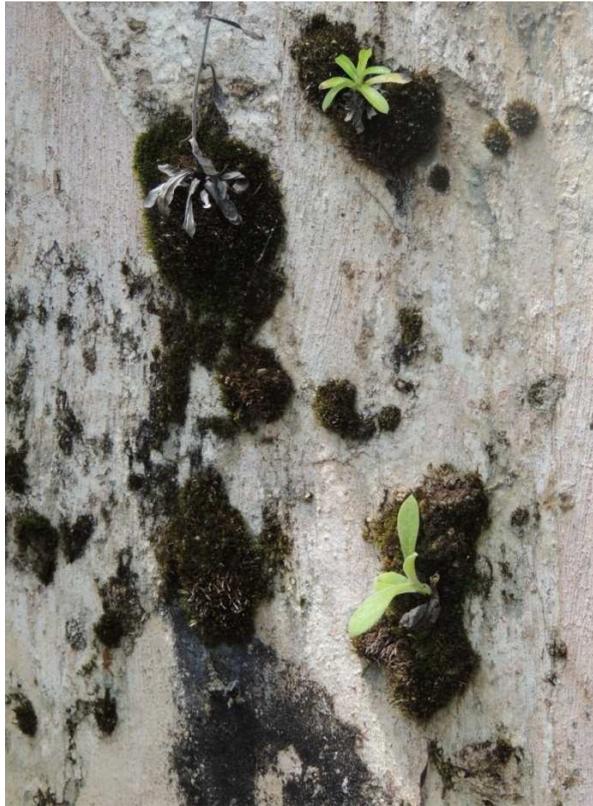
Figura 19: Detalhe do crescimento de vegetação na alvenaria. Observa-se também a degradação da camada pictórica.
Fonte: Ana Paula Paixão, 2016.

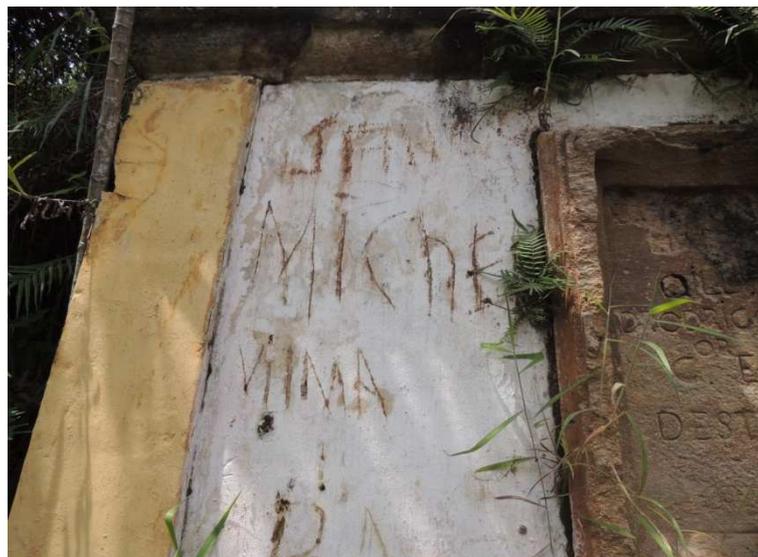
Figura 20: Detalhe do vandalismo marcado a argamassa de revestimento. Fonte: Ana Paula Paixão, 2016.
