**INSTITUTO FEDERAL DE MINAS GERAIS
CURSO DE TECNOLOGIA EM CONSERVAÇÃO E RESTAURO**

**AZULEJARIA PORTUGUESA EM OURO PRETO: O
CASO DA POUSADA VILA RICA**
Diagnóstico e Proposta de Intervenção

Monografia apresentada ao Instituto Federal de Minas Gerais, como requisito para a obtenção do título de Tecnólogo em Conservação e Restauro de Bens Imóveis.

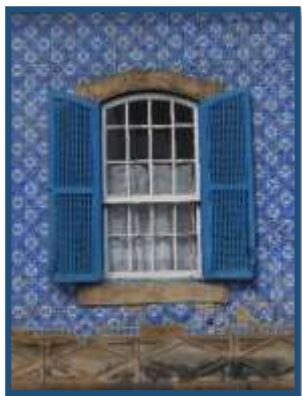
Figura 33: Janela da Fachada da Pousada Vila Rica.

No geral, os elementos em cantaria encontram-se bem conservados. As principais patologias estão relacionadas à desgaste e perda de material. Os umbrais das portas laterais são os que possuem danos mais sérios.

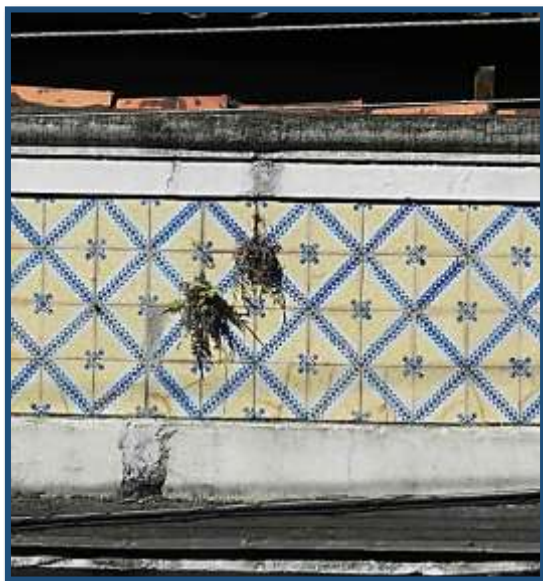
Apesar de ser a área da fachada mais exposta a intempéries, é a platibanda que ostenta os azulejos em melhor estado de conservação. Os principais danos nessas peças são as linhas de fratura, causadas por trincas na grande maioria dos azulejos da primeira linha (figura 70). Outro dano identificado, a interrupção da figuração por lacuna azulejar, está relacionado, muito provavelmente, a uma intervenção na fiação elétrica da pousada (figura 71). Foram observados também, casos isolados de uso de material exógeno – como a argamassa hidráulica – e o crescimento de vegetação de pequeno porte.

Figura 70: trecho do painel azulejar da platibanda com trincas nas peças da primeira linha.

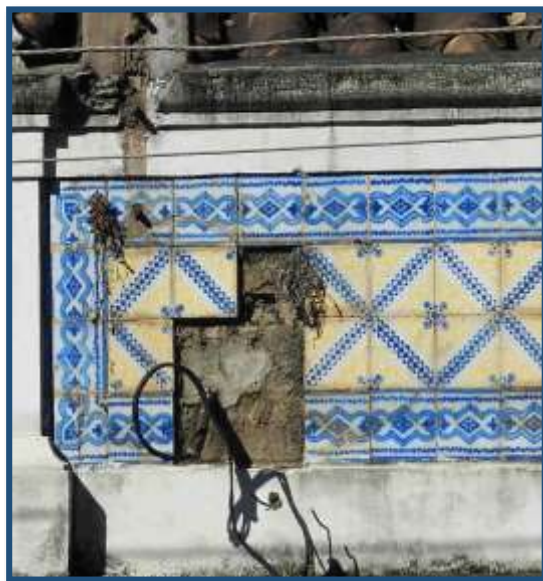
Figura 71: Trecho do painel azulejar da platibanda com perda de peças.

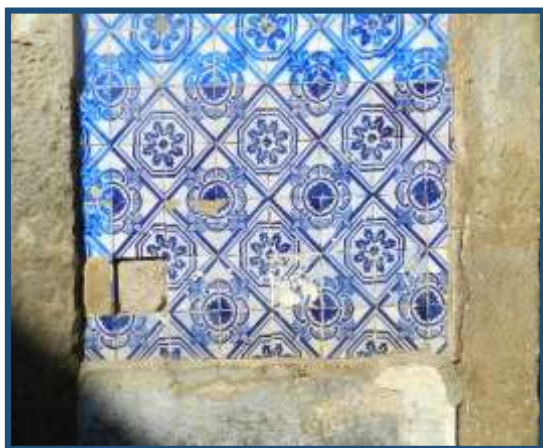
No restante da fachada, pode-se observar que grande parte das patologias se concentra abaixo do peitoril das janelas e entre o marco das portas (figuras 72 e 73). A mudança do partido arquitetônico pode ter sido responsável por grande parte desses danos, principalmente nos espaços entre as portas laterais, onde é notável a grande quantidade de recomposições com réplicas dos azulejos originais. Já no caso das janelas, a perda completa do vidro dos azulejos ou de parte dele e a perda total da peça, podem estar relacionadas com o acúmulo de água nos peitoris.

Figura 72: Trecho do painel azulejar entre duas portas, com recomposição de material.

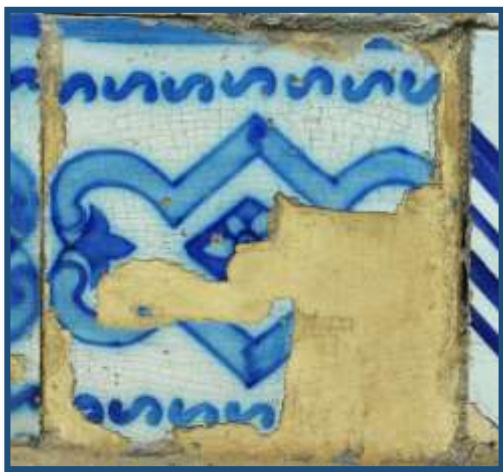
podendo ser provenientes do processo de fabricação, no caso do craquelê (figura 74), e/ou adquiridas in loco (figura 75), causadas por esforços mecânicos. Dentre os danos de pequeno porte recorrentes, há também a presença de poros²⁹ (figura 76) e a interrupção na figuração, devido à perda do vidrado a partir das arestas (figura 77), que aparece em grande parte dos azulejos.

Figura 74: Azulejo com craquelê.
Fonte: Marina Poloni, 2015.

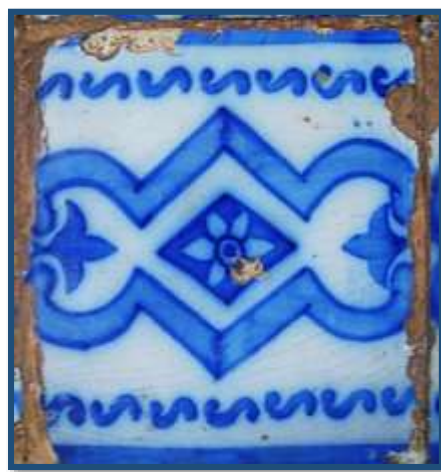
Figura 75: Azulejo com fissuração.
Fonte: Marina Poloni, 2015.

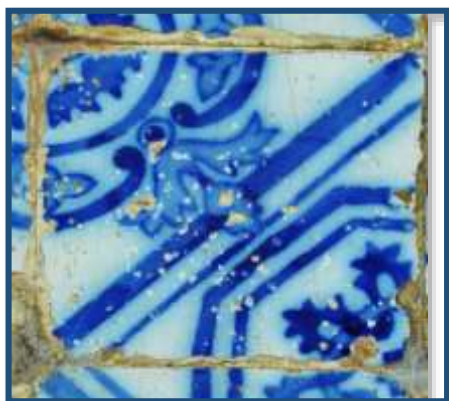
Figura 76: Azulejo com poros.
Fonte: Marina Poloni, 2015.

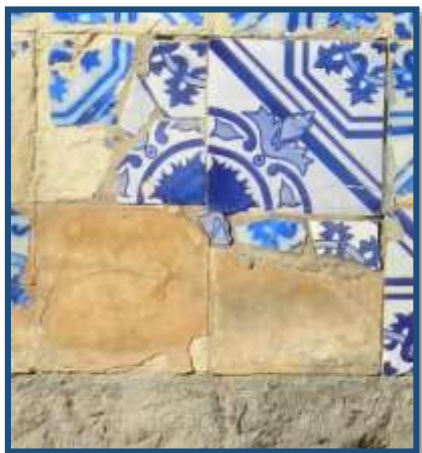
Outro fator de impacto na fruição do bem, e que demonstra sua má conservação, é a desordem na recomposição azulejar. Tal problema fora observado em diversas áreas do painel, sendo caracterizado pela utilização simultânea de argamassa hidráulica, cacos do azulejo original e cacos do azulejo réplica (figuras 78 e 79).

Figura 78: Trecho do painel com simultaneidade de danos, causando desordem azulejar.

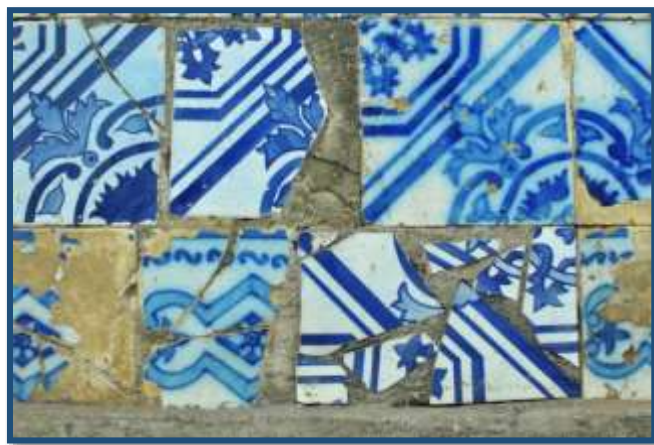
Figura 80: Trecho do painel com simultaneidade de danos, causando desordem azulejar.
