1- INTRODUÇÃO

O trabalho a seguir possui por finalidade a elaboração de um Dossiê de Restauro de uma edificação com valor cultural que passou por transformações e reformulações arquitetônicas ao longo de sua trajetória. Trata-se do casarão que abriga atualmente a sede do Clube Recreativo XV de Novembro (Fig. 1). Localizado no bairro do Antônio Dias (Fig. 2) no início da Rua de Santa Efigênia próximo ao largo Marília de Dirceu, este edifício é parte integrante do conjunto histórico arquitetônico que compõem o caminho tronco onde se iniciou o povoado de Vila Rica cidade de Ouro Preto. Neste contexto de representatividade e preservação que se encontra inserido o objeto de estudo deste trabalho.

2.3.2 Caracterização e aspectos formais e estilísticos

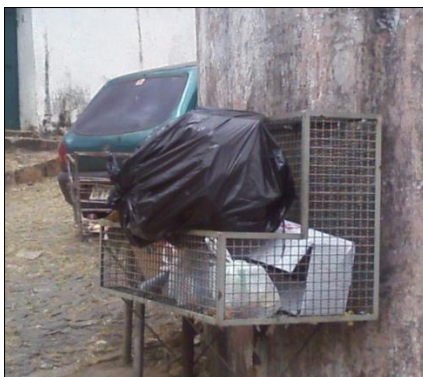
O entorno conta com a mínima disponibilidade de mobiliários urbanos; lixeiras (Fig.42) em razoável estado de conservação; bancos (Fig.43) de praça em estado de degradação, placas de trânsito indicando o controle e andamento do trânsito e local destinado a estacionamento (Fig.44), e postes de luz de ferro fundido para iluminação

Fig.42- Mobiliário urbano- lixeira
 Autoria: Roberta Silva
 Data: Fevereiro/ 2016

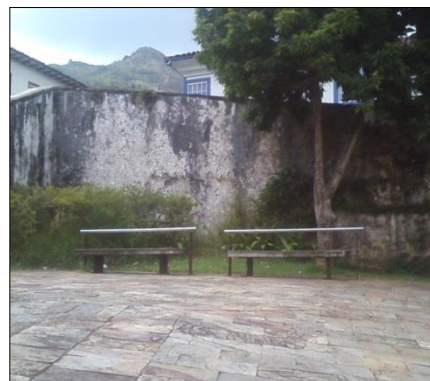
Fig.43- Mobiliário urbano- bancos
 Autoria: Roberta Silva
 Data: Fevereiro/ 2016

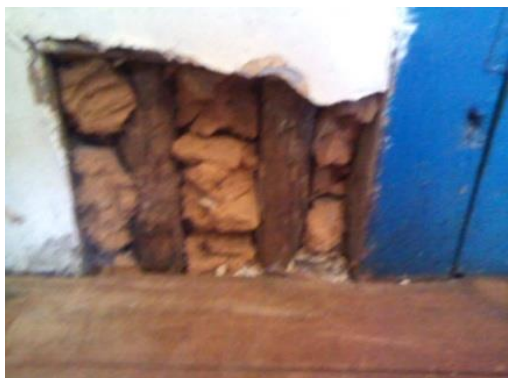
As paredes do pavimento superior foram construídas em pau-a pique (Fig.66), sendo que quase todas da área interna foram substituídas por alvenaria de tijolo. Apresenta revestimento de reboco e pintura em tom branco nas laterais e em seu interior variando entre os tons brancos, verde e rosa (Fig.67).

Fig.66-Detalhe da estrutura em pau- a –pique exposta no escritório primeiro pavimento
Autoria: Roberta Silva
Data: Março 2016

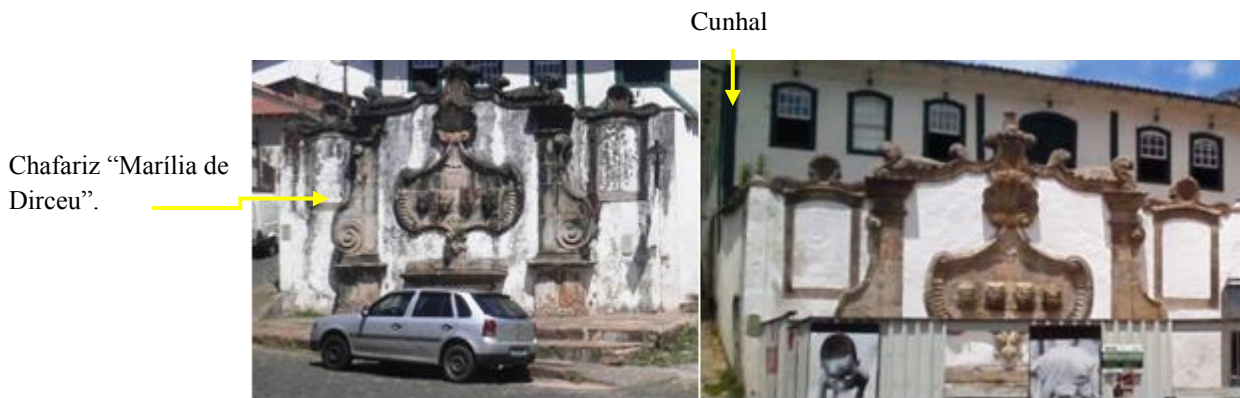
Há ainda a presença de uma escada bifurcada (Fig. 77), que dá acesso ao pavimento superior. O estado de conservação visto de longe e considerado regular uma vez que recentemente a edificação passou por um processo de pintura, o que de certa forma disfarça o real estado de conservação do casarão. Observa-se o antes e depois do processo de restauro do chafariz de Marília de Dirceu (Fig.75), e o quanto a deterioração do mesmo, influência na fachada do objeto de estudo.

Fig.75-Fachada frontal
Autoria: Roberta Silva
Data: Março 2016

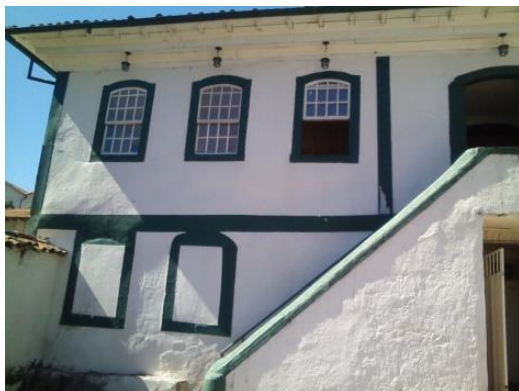
Fig.76- Simulação (pintada) de duas janelas
Autoria: Roberta Silva
Data: Março 2016

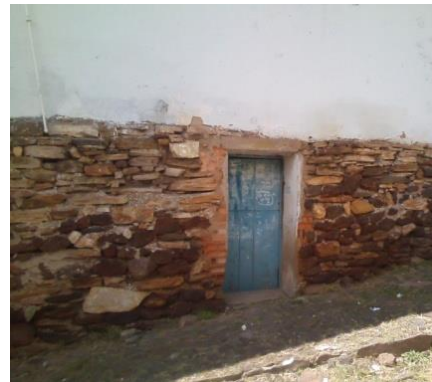
Fig.81-Estrutura em pedra, exposta.
Fonte: Roberta Silva
Data: Março 2016
