INSTITUTO FEDERAL DE EDUCAÇÃO, CIÊNCIA E
TECNOLOGIA DE MINAS GERAIS – IFMG
CAMPUS OURO PRETO
CURSO TECNOLOGIA EM CONSERVAÇÃO E RESTAURO

OS INCÊNDIOS E AS MÁIS CONDIÇÕES NAS INSTALAÇÕES ELÉTRICAS EM EDIFICAÇÕES DO SÉCULO XVIII

Disciplina: TCC - II

SETEMBRO DE 2014

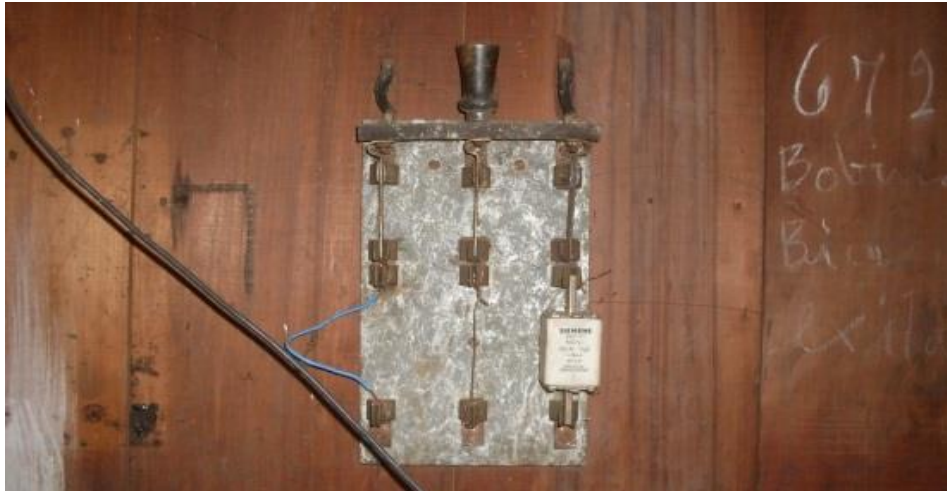
seccionamento chamado chave faca (ver figura 01). Chave faca não é mais usada por não oferecer segurança.

Figura 01 – Chave faca

Em muitos casos, para edificações antigas, não há solução a não ser substituir toda a instalação elétrica. Muitas edificações antigas ainda usam um dispositivo de

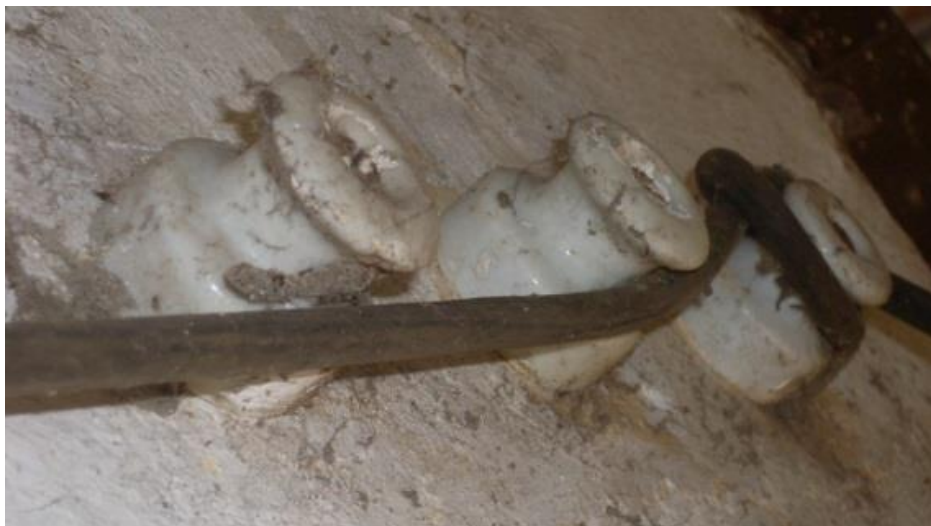
Muito do nosso patrimônio histórico já se perdeu por causa de curto circuito em suas instalações elétricas devido a componentes fora do prazo de validade e que não são usados. Exemplo: fios com cobertura de tecido (ver figura 02)

Figura 02 fio com cobertura de tecido

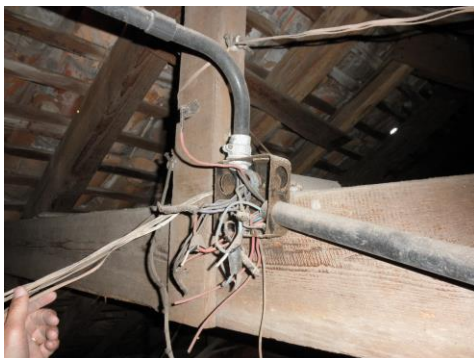
Há um enorme descaso por parte dos órgãos competentes e até mesmo de pessoas em não fazer vistorias nessas edificações. É comum ver em imóveis antigos, fios desorganizados fora das caixas de passagem (ver figura 03, 04).

Figura 03: Fios desorganizados nas caixas :

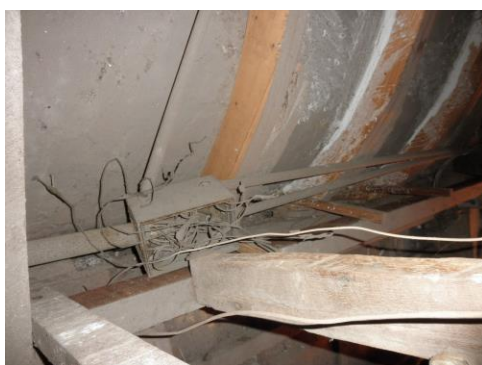
Figura 03: Fios desorganizados nas caixas :

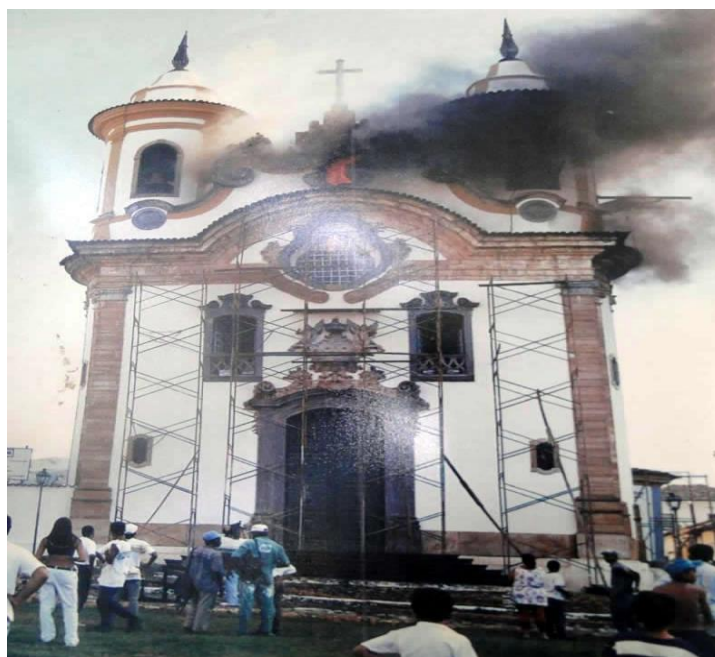
O incêndio na igreja Nossa Senhora do Carmo em Mariana (Figura 05) e outras edificações antigas poderia ser evitado se precauções fossem tomadas. Dom Luciano de Almeida escreveu em janeiro de 1999 (Folha de São Paulo) que a igreja pegou fogo devido a um curto circuito que estourou uma lâmpada iniciando o incêndio. Naquele 20 de janeiro de 1999 nosso patrimônio cultural ficou mais pobre. Os danos teriam sido bem menores se houvesse uma brigada contra incêndio na cidade de Mariana. Na falta dela, foi preciso esperar que uma equipe de bombeiros chegasse da vizinha cidade de Ouro Preto. As investigações para descobrir a origem do incêndio começaram logo depois do fogo ter cessado. A hipótese mais provável é de que o fogo surgiu a partir do estouro de uma lâmpada. Como a igreja estava em processo de descupinização, tinha grande quantidade de querosene em seu interior, usado no combate à praga. Uma faísca teria entrado em contato com o material inflamável e causado o acidente.

Figura 05 – incêndio da igreja Nossa Senhora do Carmo

“O fogo apenas começou e já se alastrava violentamente pelo forro e telhado da bela e veneranda igreja de Nossa Senhora do Carmo, em Mariana. O incêndio foi rápido e incontrolável. Estavam os operários levando adiante, com alto rigor técnico, o árduo trabalho de descupinização. As antigas igrejas, principalmente em Mariana, estão sendo atacadas pelos cupins. Com apoio cultural e econômico do BNDES foi possível, após a licitação entre as empresas, proceder, no final de 98 e neste ano, à preservação de várias igrejas. Que terá acontecido na tarde de quarta-feira, dia 20? Foi um acidente. Aguardamos o laudo dos técnicos. A suspeita é que a explosão de uma lâmpada acarretou um curto-circuito.

A faísca passou para as substâncias inflamáveis utilizadas na eliminação dos cupins. Seguiu-se o incêndio que destruiu o teto e o interior do templo. A igreja do Carmo, terminada no fim do século 18, compõe, com a igreja de São Francisco de Assis e o antigo presídio, hoje Câmara dos Vereadores, a mais bela vista de Mariana. Nos últimos dez anos era precária a situação do telhado e, quando um florão de largas proporções caiu do alto sobre o altar, foi preciso interditar a igreja, à espera de recursos adequados para a futura reforma. Nos anos de 94-97, sob a presidência do Dr. Francisco José Schettino, a Companhia Vale do Rio Doce, conforme o próprio estatuto destinou verba anual a projetos culturais e sociais nas cidades onde são extraídos minérios. Entre os projetos aprovados em 95 estava a restauração da igreja do Carmo, em Mariana. Os trabalhos, sob a competente orientação do Iphan, começaram pelo telhado e pela estrutura de sustentação.

Nos anos seguintes, novos projetos incluíam reforma do forro, sistema elétrico e pintura. Mesmo sem os últimos acabamentos nos altares e na sacristia, para grande alegria do povo, as portas foram abertas e a igreja devolvida ao culto. A generosidade da

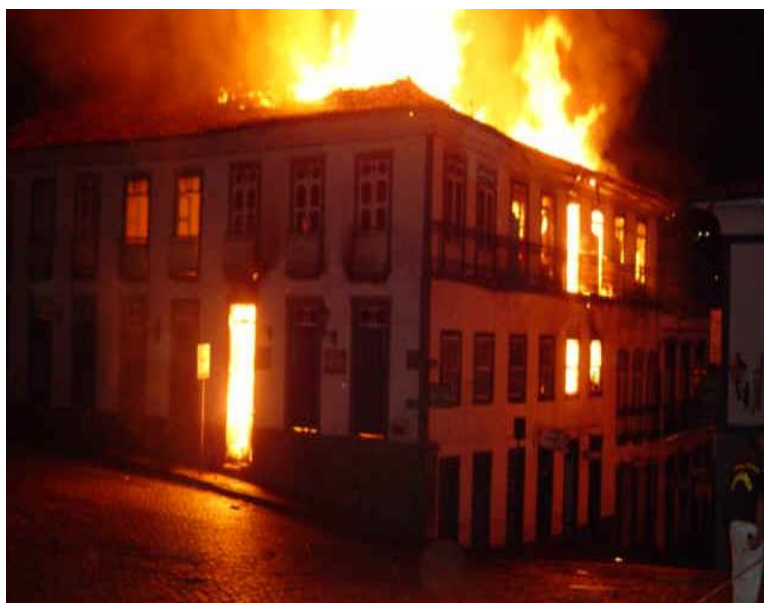
Outro incêndio de grandes proporções ocorrido na nossa região foi o que aconteceu no casarão do Hotel Pilão em Ouro Preto (Figura 06). Quando falamos em perda de nosso patrimônio por um incêndio ficamos muito preocupados. As causas desse incêndio são desconhecidas. Há uma grande suspeita de curto circuito na instalação elétrica. A rede elétrica do antigo Hotel Pilão também era muito antiga e precisaria de uma vistoria constante.

Figura 06: incêndio do hotel pilão em Ouro Preto

O fogo teria se iniciado num cômodo dos fundos, talvez na cozinha, da joalheira (Amsterdam Sauer). A guarnição local do Corpo de Bombeiros foi acionada e o combate ao sinistro se iniciou, mas a equipagem é toda obsoleta e, para agravar a situação, quando foi necessário um hidrante nas proximidades, este não funcionou. O fogo se alastrou com facilidade devido às condições da construção: paredes de pau-a-pique, madeirame antigo e ressequido, além do material de fácil combustão nas várias lojas. A parte alta do prédio estava desativada, mas o térreo era ocupado por loja de eletrodomésticos, joalheria, farmácia e um café.
