DOSSIÊ DE RESTAURO DA CAPELA DE SANTANA  
OURO PRETO – MG

Trabalho de Conclusão de Curso submetido à banca examinadora designada pela Diretoria de Pesquisa e Pós Graduação do Instituto Federal de Minas Gerais Campus Ouro Preto, como requisito para a obtenção de título de Tecnóloga em Conservação e Restauro.

## **Dossiê de Conservação e Restauro da Capela de Santana Ouro Preto-MG**

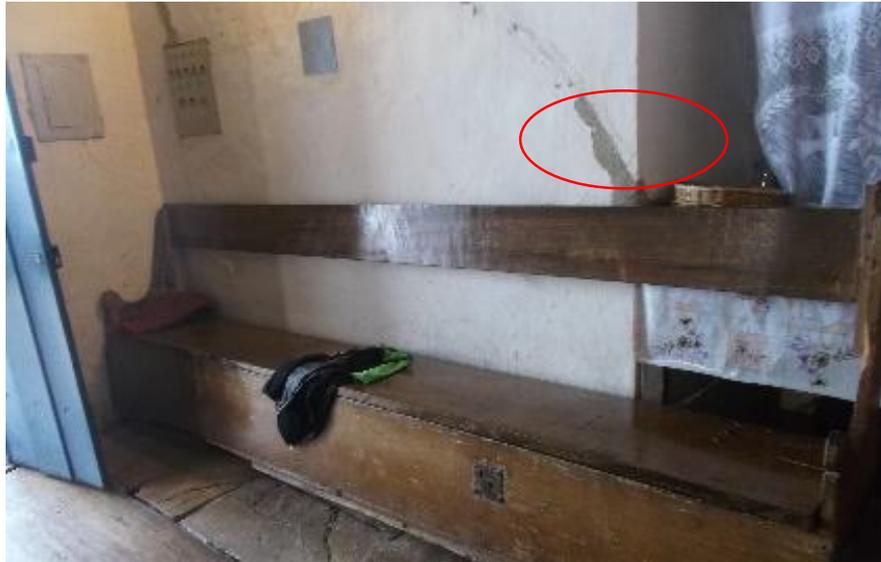
Figura 7

*Intervenções Inadequadas. Fonte: Natália Rodrigues*

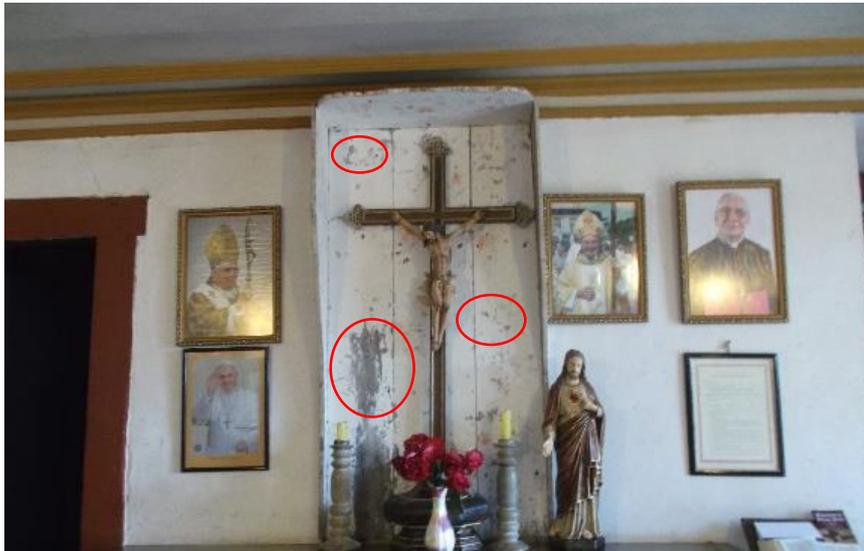
Figura 8

Perda de policromia. Fonte: Natália Rodrigues

**Causas Prováveis:** Algum tempo atrás foram feitos alguns reparos em determinadas áreas do telhado. A mesma não foi executada corretamente. Isso ocasionou infiltrações no forro localizado na sacristia, com isso a umidade faz com que o local afetado perda parcialmente sua policromia.

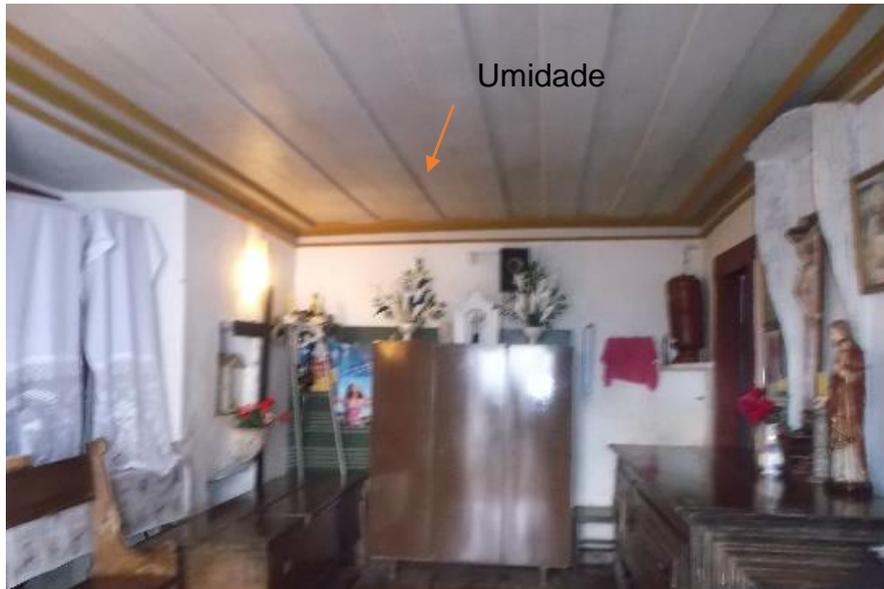
Figura 9

Manchas de umidade localizadas no forro da Sacristia. Fonte: Natália Rodrigues. Modificações feitas por Thatiane Gonçalves Rocha

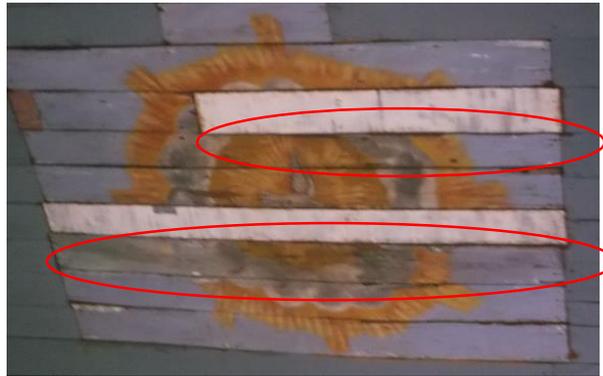
Figura 10

Intervenções Inadequadas localizadas no forro da Capela-Mor

**Causas Prováveis:** A capela passou por um processo de troca do madeiramento do telhado. Com isso algumas peças não foram colocadas corretamente em seus devidos lugares. As águas provenientes da chuva estão infiltrando e umedecendo as peças que formam os desenhos localizados na Capela-Mor, com isso algumas se perderam ao longo do tempo e precisaram ser trocadas ou até mesmo substituída por peças que apresentam o mesmo tamanho, porém não refizeram o desenho.

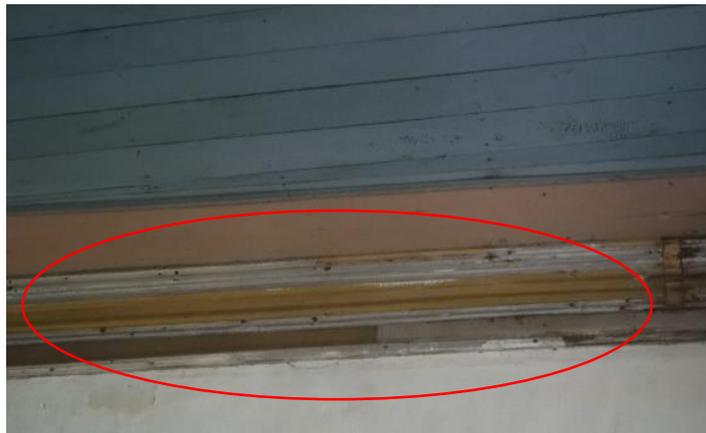
Figura 11

Perda de Elemento Integrado do Forro localizado na Capela-Mor.

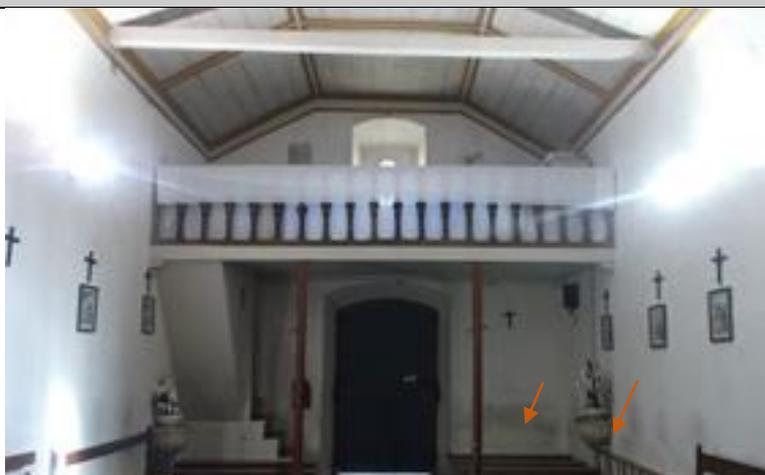
Figura 12

Perda de policromia

**Causas Prováveis:** As paredes da fachada principal e da fachada lateral direita, infiltram água proveniente das intempéries. Ao longo do tempo essa umidade começa a degradar as mesmas.

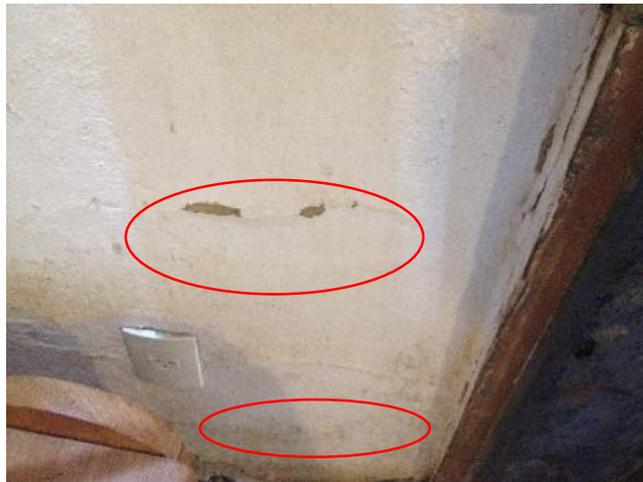
Figura 13

Perda da camada de reboco localizada na parede da Capela-Mor.

**Causas Prováveis:** A parede localizada na fachada lateral esquerda, apresenta infiltração proveniente das intempéries. Esse infiltração está ocasionando um estufamento na camada de reboco que ao longo do tempo se desprende parcialmente.

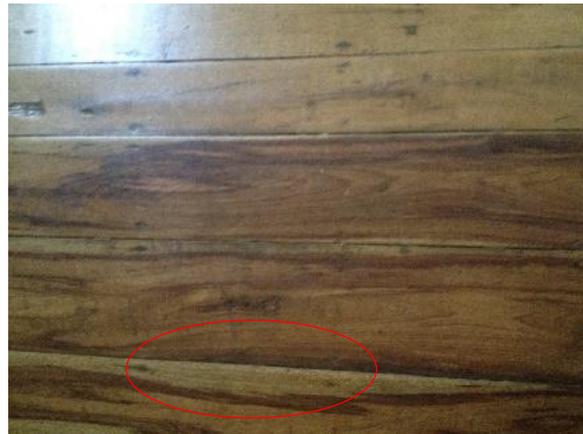
Figura 14

Perda de Policromia  
Fonte: Thatiane Rocha

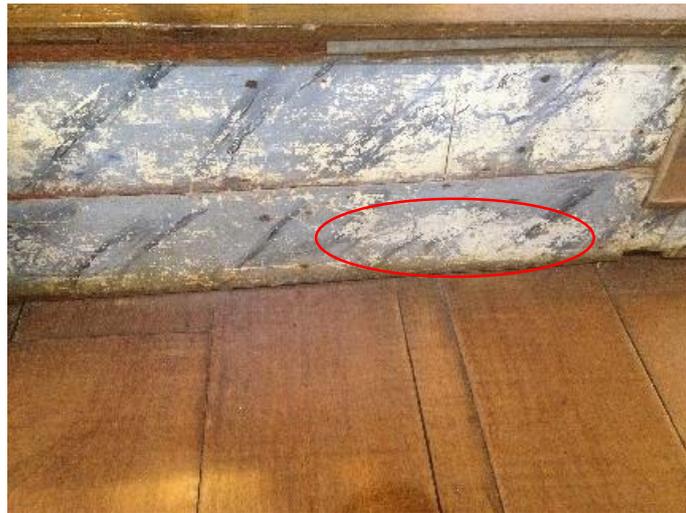
Figura 15

Perda de Policromia localizada no Degrau da Capela-Mor.

**Causas Prováveis:** Alguns degraus da capela-mor apresentam perda da policromia as mesmas foram ocasionadas por utilização de produtos inadequados, a umidade proveniente do terreno pode também ajudar na degradação do mesmo.

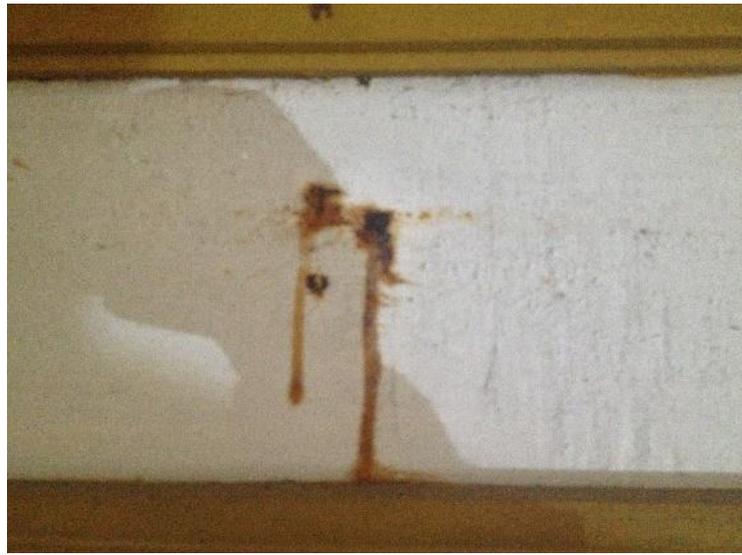
Figura 16

Presença de prego Oxidado

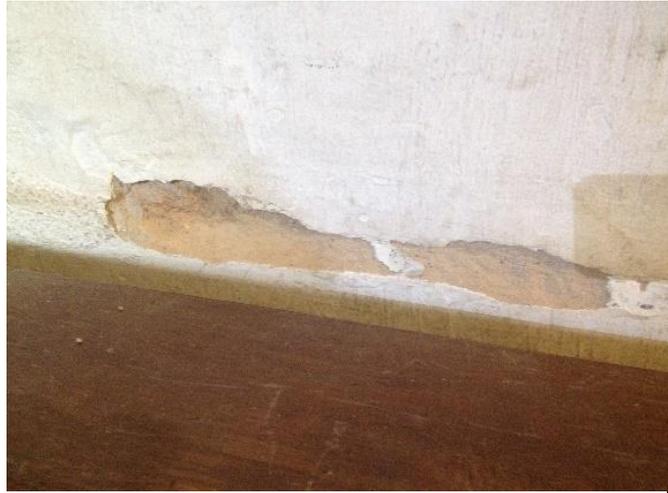
Figura 17

Perda da Camada De Reboco

**Causas Prováveis:** A infiltração localizada no terreno faz com que a umidade danifique as paredes da capela-mor, que ao longo do tempo se desprendem e se perdem parcialmente.

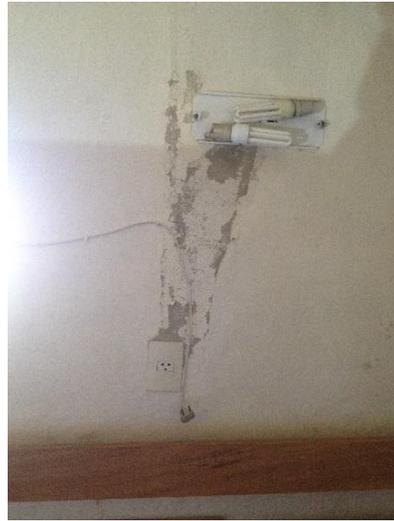
Figura 18

Perda da Policromia

**Causas Prováveis:** Instalação elétrica executada incorretamente, despreparo na parte da efetivação da obra, causando danos visíveis e degradadores no local onde foi realizado.

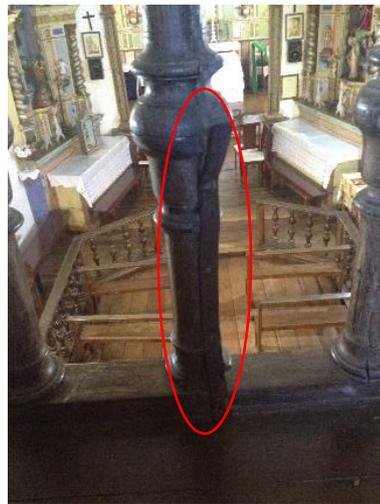
Figura 19

Perda de Parte da Balaustrada

**Causas Prováveis:** A balaustrada é bem antiga necessitando de uma atenção especial, acredita-se que a retração da madeira ocasionou as trincas nela encontrada. As mesmas foram aumentando com o passar dos anos. Por isso optou-se em se fazer um reparo com as barras de ferro, impedindo que continuasse a movimentação.

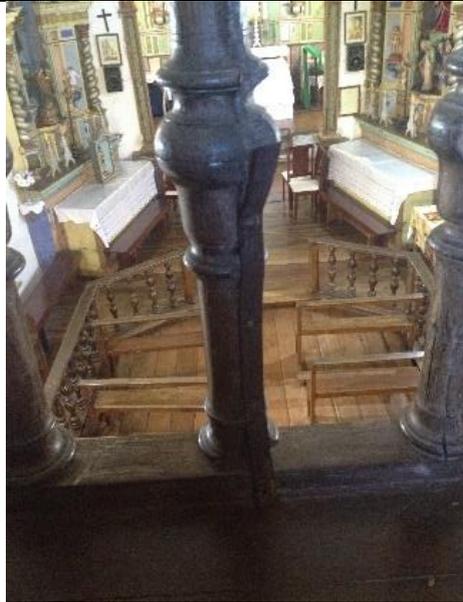
Figura 20

Descaracterização dos elementos da Balaustrada

**Causas Prováveis:** A movimentação da madeira ocasionou trincas que aumentaram e degradaram algumas peças se perderam ao longo do tempo.

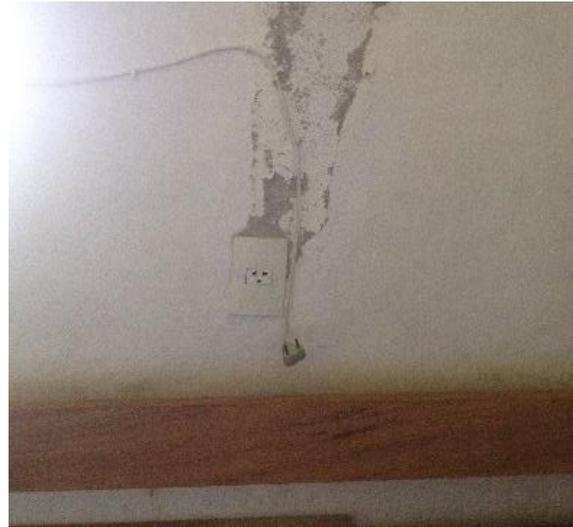
Figura 21

Instalação Elétrica

**Causas Prováveis:** Foi colocada uma iluminação no óculo, porém a mesma não foi feita adequadamente, causando danos na parede resultando na perda de policromia em determinadas áreas.

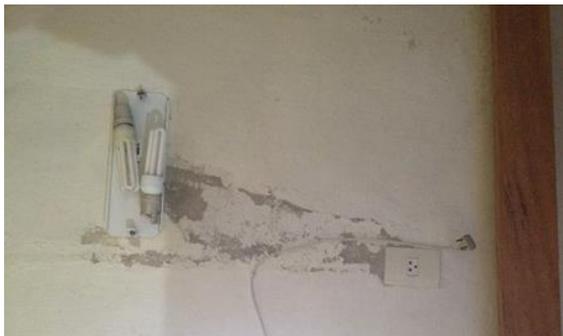
Figura 29 Fiação Aparente  
Fonte: Thatiane Rocha 2017

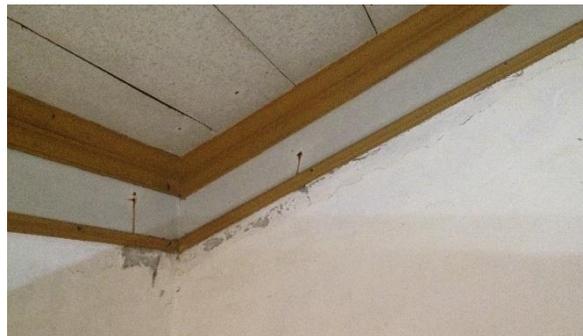
Figura 30 Perda da Camada de Reboco. Fonte:  
Thatiane Rocha 2017

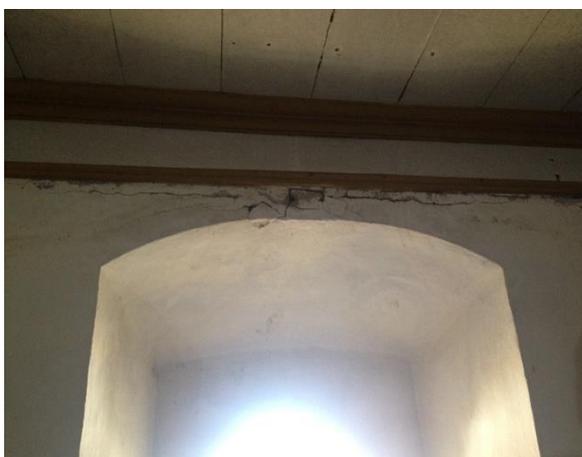
Figura 31 Trincas. Fonte: Thatiane Rocha 2017

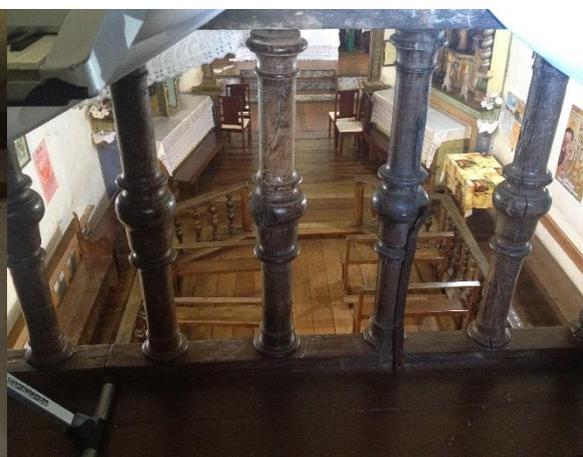
Figura 32 Balastrada com Partes Faltantes.  
Fonte: Thatiane Rocha 2017

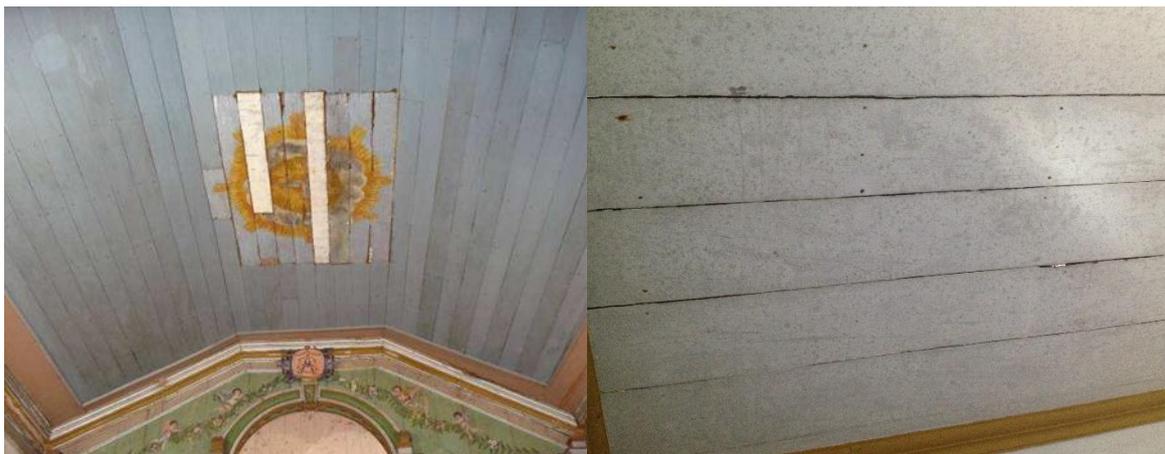
O forro apresenta principalmente manchas enegrecidas (Fig.37) - conhecidas popularmente como mofo - e danos causados por intervenções inadequadas, como a retirada de parte de suas tábuas originais ou ainda perda de elementos artísticos. (Fig.38 e 39).

Figura 35 Partes Faltantes do Forro. Fonte: Thatiane Rocha 2017

Figura 36 Manchas Enegrecidas. Fonte: Thatiane Rocha 2017

Aconselha-se que façam uma avaliação das peças, as mesmas se encontram bem degradadas, devido a infiltrações e ataques de insetos xilófagos, com substituição de algumas peças que se encontram danificadas. Deve-se fazer uma imunização e limpeza por todo o forro.

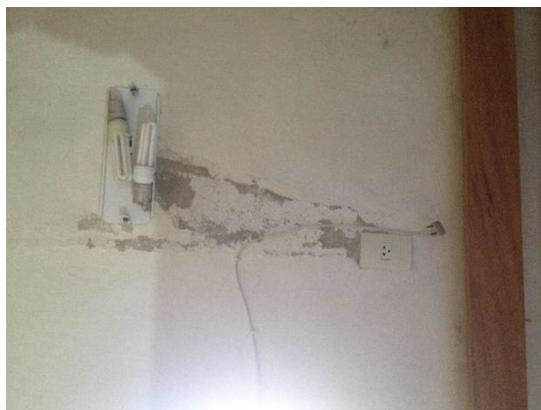
Em alguns locais da Capela percebe-se a fiação exposta (Fig.41) podendo ocasionar um curto circuito e causar danos na Capela. O padrão de energia fica localizado na parte externa da fachada. (Fig.42).

Figura 39 Fiação Exposta
