**DOSSIÊ DE RESTAURO DA RESIDÊNCIA  
“CASA VIÚVA XAVIER”**

Trabalho de conclusão de curso, desenvolvido  
como parte do Curso Superior de Tecnologia em  
Conservação e Restauro do Instituto Federal de  
Minas Gerais, Campus Ouro Preto.  
Orientador: Alexandre Ferreira Mascarenhas.

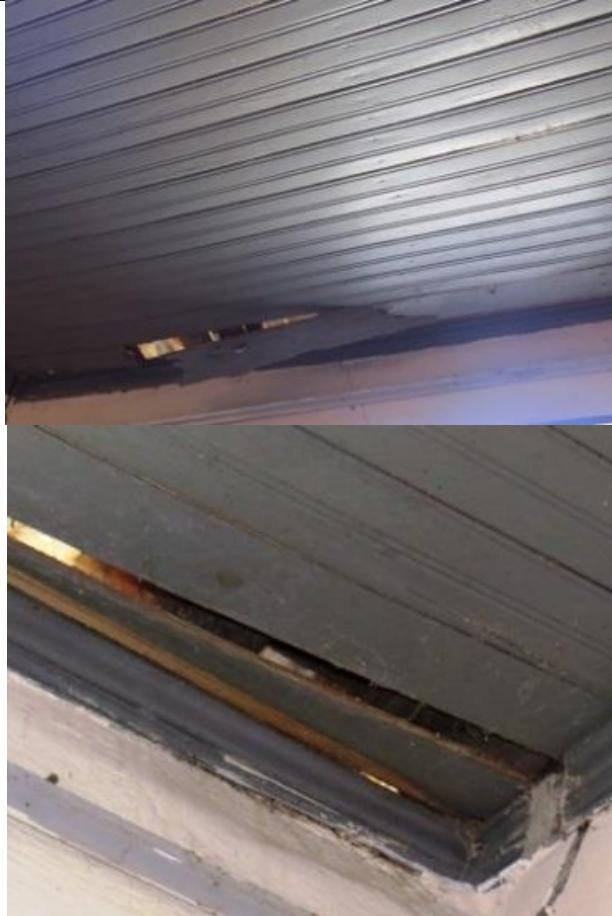
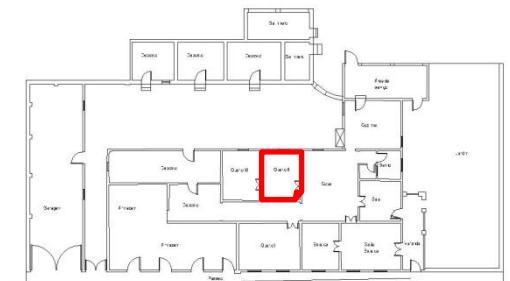
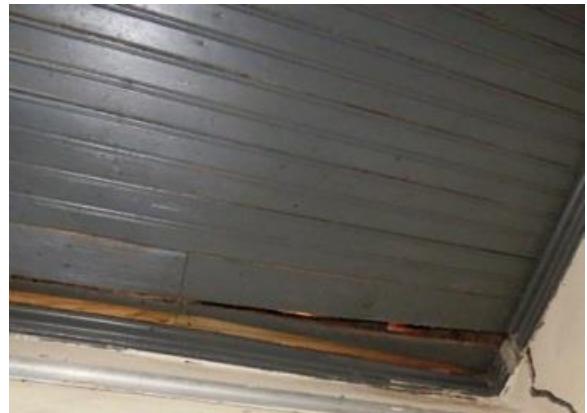
ESTADO DE CONSERVAÇÃO	MATERIAIS	ACABAMENTO
Ruim	Madeira	Forro de lambri
<b>OBSERVAÇÕES</b>		
O forro encontra-se deteriorado. Ele apresenta descolamento da madeira, perda de material, ataque de térmitas (cupins). Proveniente da umidade causada por infiltração de água do telhado		
<b>FORRO</b>	LOCALIZAÇÃO	20/07/2014
	Salão de Beleza	05/42

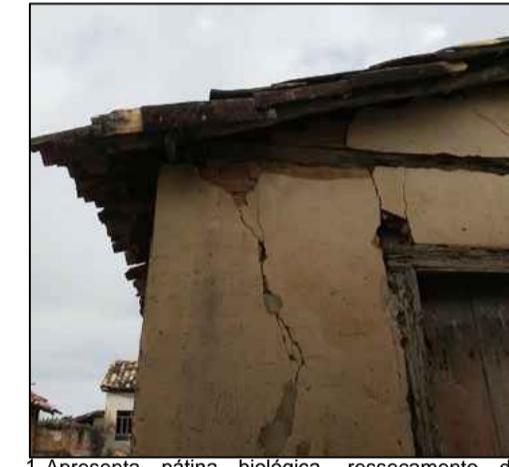
1-Apresenta pátina biológica, ressecamento da madeira da estrutura, trincas e desprendimento do reboco, possivelmente provocado pela deformação da estrutura do telhado, apodrecimento de peças estruturais de madeira, problemas diversos como rachaduras e descolagem de tinta, ou mesmo seriam ocasionadas por movimentos vibratórios provenientes do tráfego intenso de veículos.

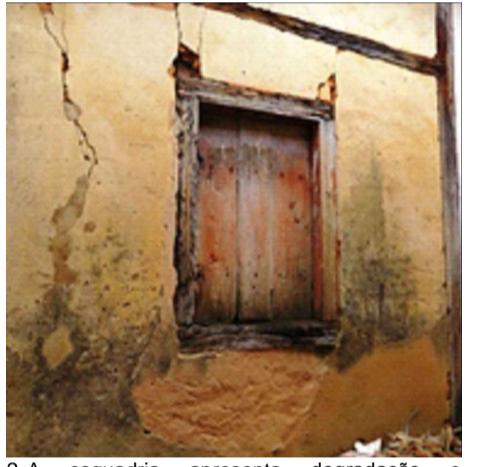
2-A esquadria apresenta degradação e ressecamento da madeira, pátina biológica e ataque de cupins, marca de escorimento e trincas na parede, causada pela exposição constante a intempéries, umidade e pela própria ação natural do tempo decorrido.

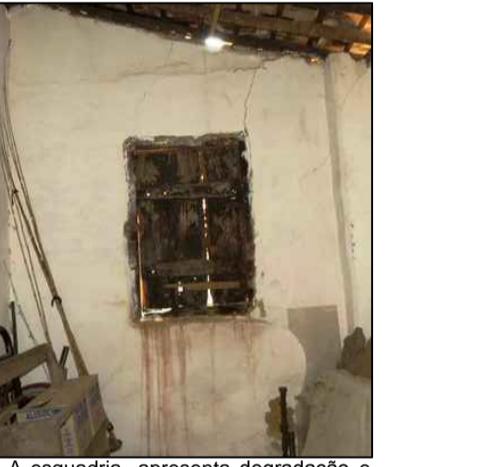
3-A esquadria apresenta degradação e ressecamento da madeira, pátina biológica e ataque de cupins, marca de escorimento e trincas na parede, causada pela exposição constante a intempéries, umidade e pela própria ação natural do tempo decorrido.

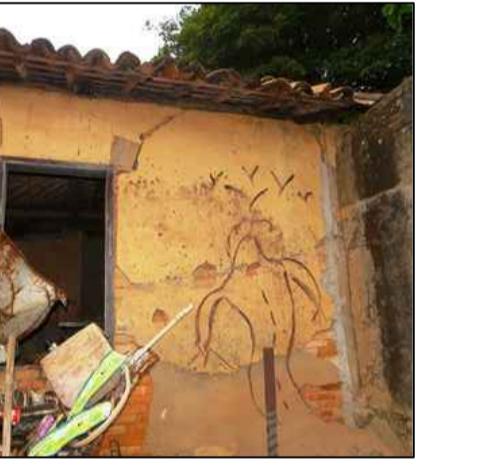
4-Apresenta pátina biológica, ressecamento da madeira da estrutura, trincas e desprendimento do reboco, possivelmente provocado pela deformação da estrutura do telhado, apodrecimento de peças estruturais de madeira, problemas diversos como rachaduras de terreno, apresenta vandalismo por pichação, devida ação humana.

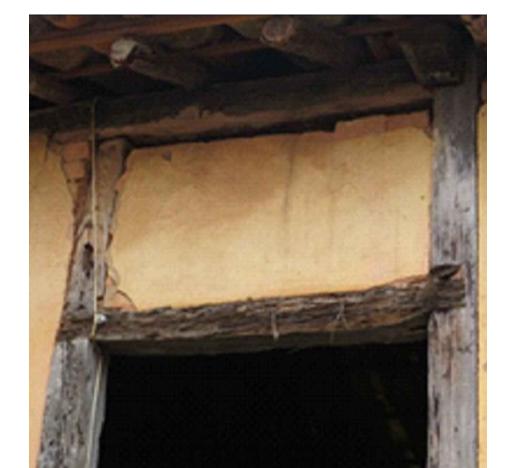
5-Apresenta pátina biológica, ressecamento da madeira da estrutura, trincas e desprendimento do reboco, possivelmente provocado pela deformação da estrutura do telhado, apodrecimento de peças estruturais de madeira, problemas diversos como rachaduras de terreno, apresenta sujidade impregnada, devida ação humana.

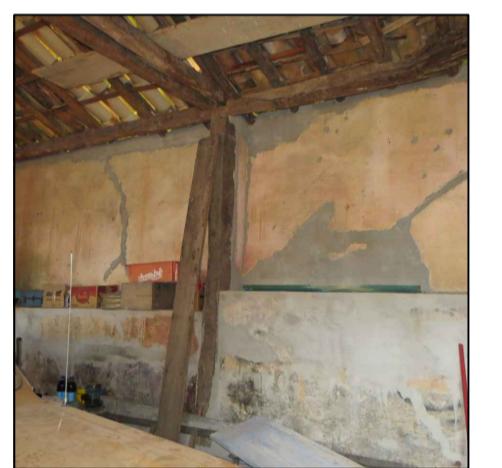
6-Apresenta pátina biológica, ressecamento da madeira da estrutura, trincas preenchida com argamassa de cimento, apresenta sujidade impregnada, devida a falta de manutenção e manutenção inadequada.

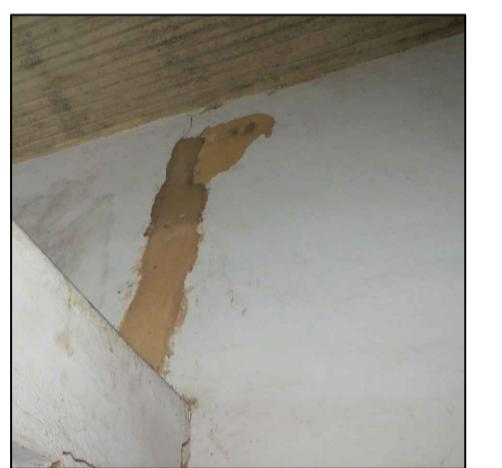
7-Trincas preenchida com argamassa de cimento, devida a manutenção inadequada.

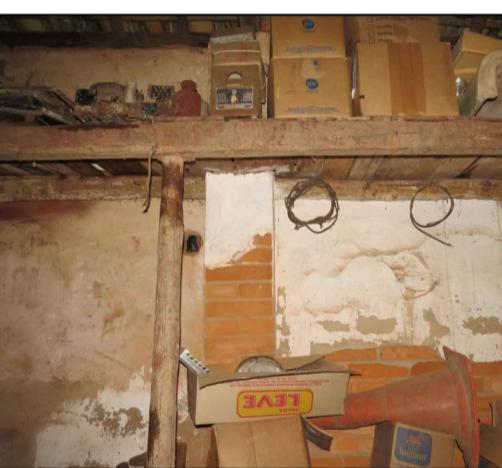
8-A parede apresenta perda da camada pictórica, perda de reboco, trincas, sujidade impregnada, entulhos e intervenção inadequada em relação ao material original - argamassa cimentícia.

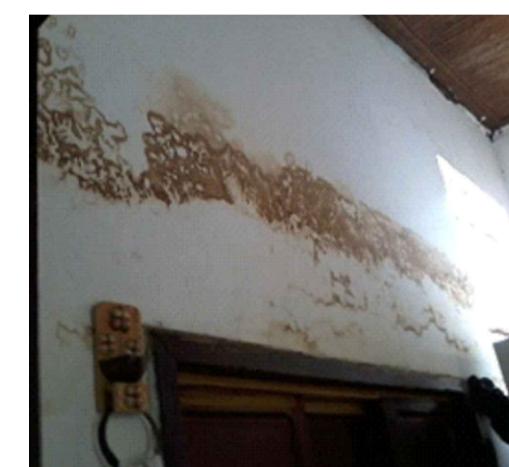
9-Manchas de umidade e trincas provenientes de infiltrações do telhado.

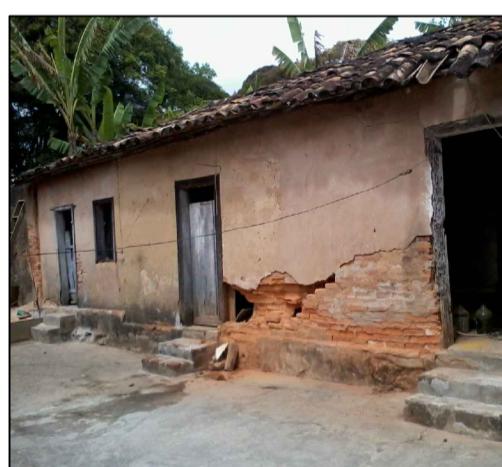
10-A parede dos depósitos apresenta lacunas, desprendimento do reboco, vandalismo por pichação, pátina biológica, ressecamento da camada pictórica, fenda, trinca e risco de desabamento.

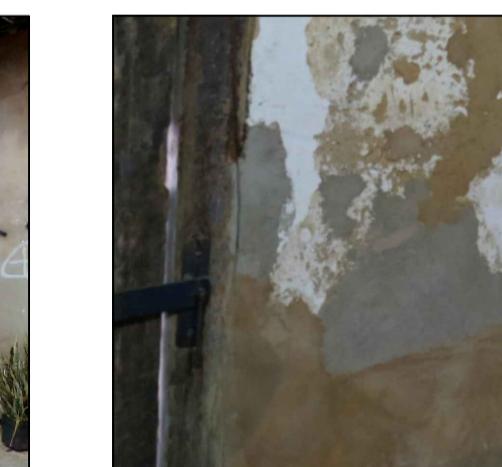
11-Perda da camada pictórica e intervenção inadequada em relação ao material original - argamassa cimentícia.

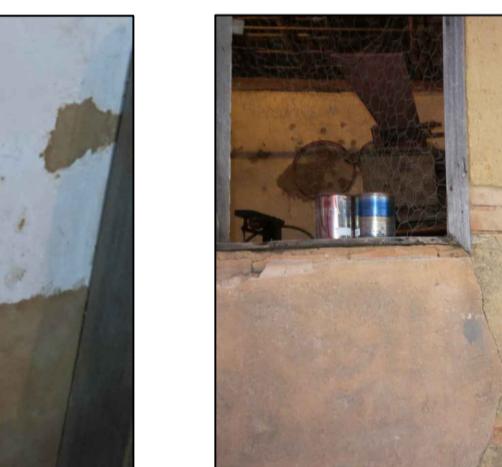
12-Perda de reboco, trincas, ressecamento na camada pictórica, deterioração na madeira da esquadrias.

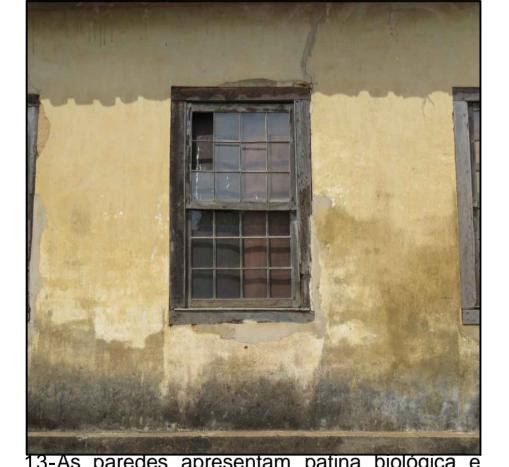
13-As paredes apresentam pátina biológica e mancha enegrecida, intervenção inadequada com relação ao material original- argamassa de cimento, sujidade impregnada e trincas. A esquadria encontra-se com madeira ressecada e seca, possivelmente as intempéries.

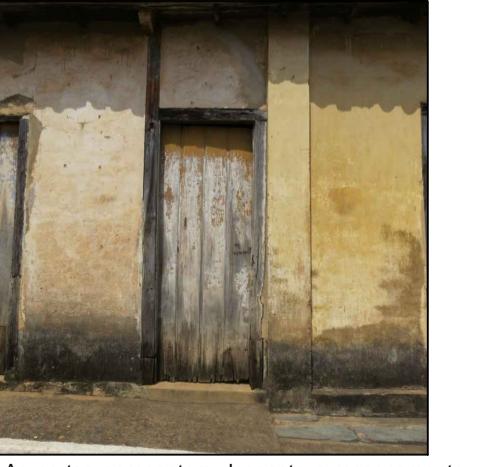
14-As portas apresentam desgaste e ressecamento da madeira e na pintura, pátina biológica, causado pelas intempéries, ataque de cupins e pela própria ação natural do tempo decorrido.

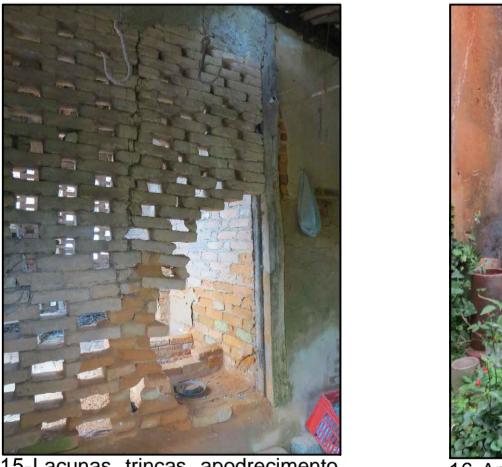
15-Lacunas, trincas, apodrecimento das peças de madeiras da estrutura.

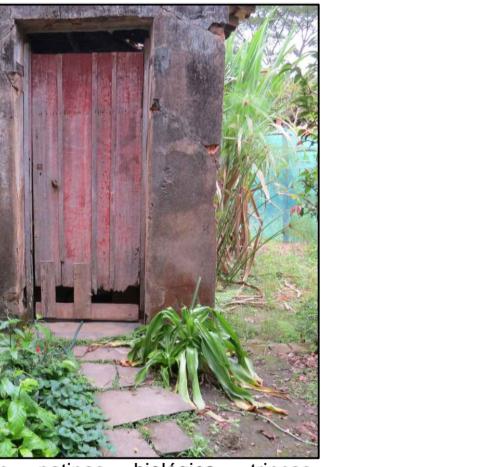
16-Apresentam pátinas biológicas, trincas, intervenção inadequada, perda do reboco e sujidade impregnada, a esquadrias de madeira apresenta-se deteriorada.

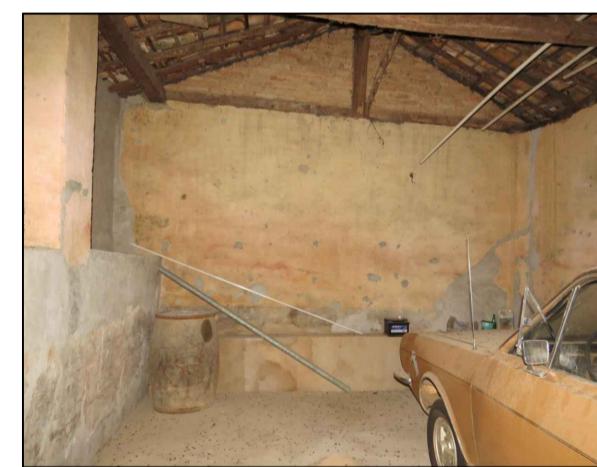
1- Apresenta umidade, ressecamento da pintura, trincas preenchida com argamassa de cimento, apresenta sujidade impregnada, devida a falta de manutenção e intervenção inadequada.

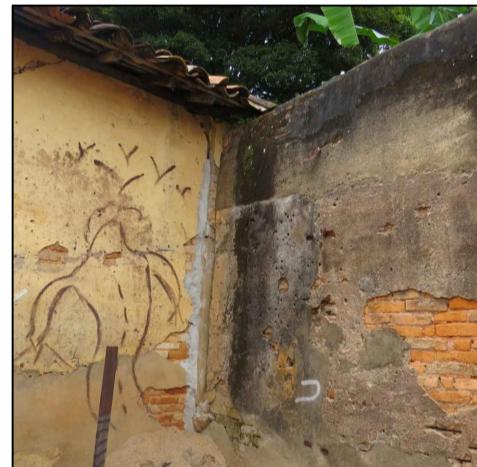
2- As paredes apresentam patina biológica e mancha enegrecida, intervenção inadequada com relação ao material original- argamassa de cimento, apresenta sujidade impregnada, devida a falta de manutenção e intervenção inadequada.

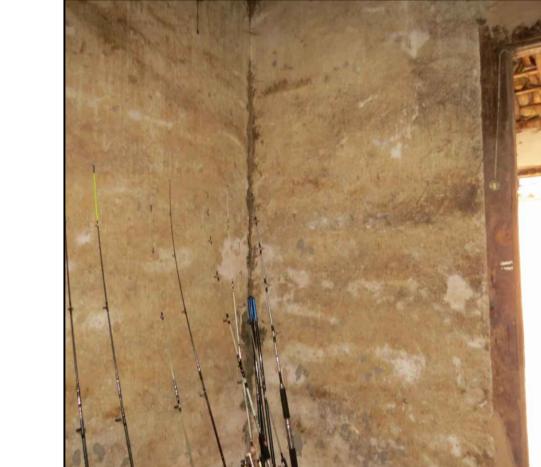
3- Apresenta umidade, ressecamento da pintura, trincas preenchida com argamassa de cimento, apresenta sujidade impregnada, devida a falta de manutenção e intervenção inadequada.

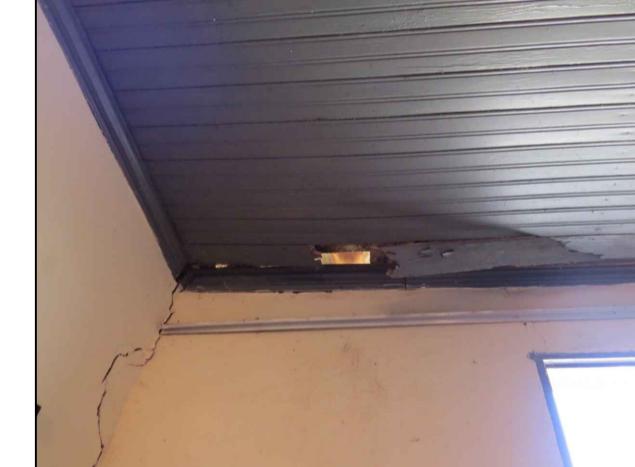
4- Apresenta trincas e perda de material, deterioração da madeira.

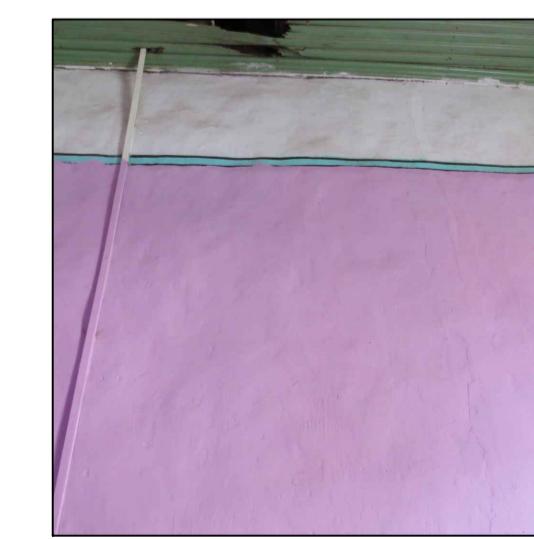
5- Trincas preenchida com argamassa de cimento.

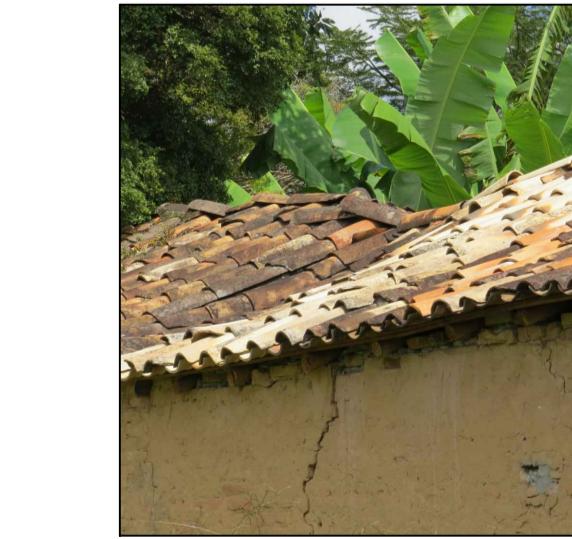
6- Os telhados estão com a estrutura de madeira deteriorada causando deformação e trincas na alvenaria, trincas, devida o ataque de térmitas, ressecamento da madeira e umidade.

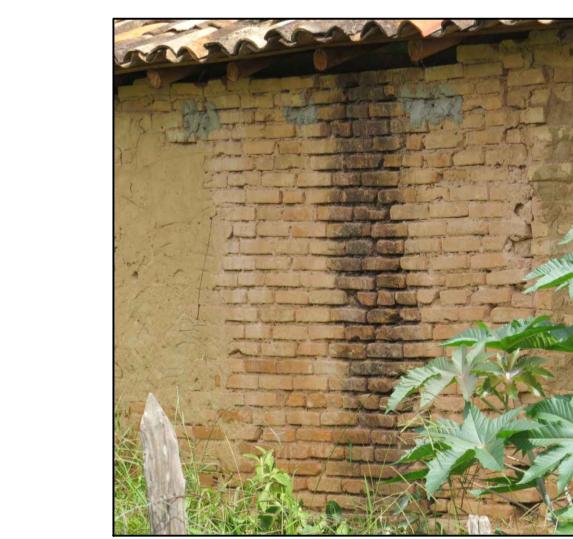
7- Manchas enegrecidas, perda do reboco e trincas

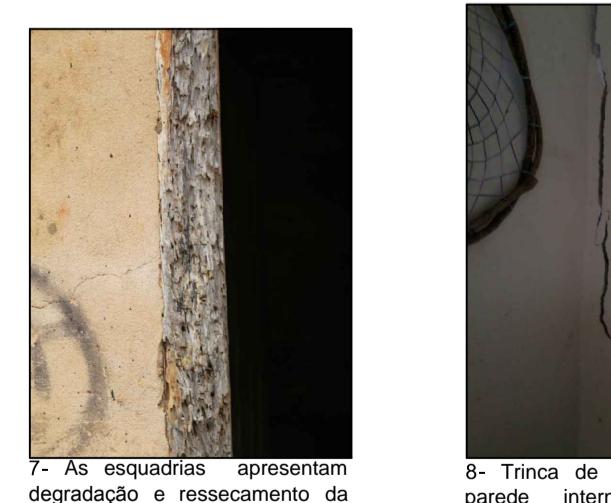
7- Presença de patina biológica, musgo, líquens mancha enegrecida, vandalismo por pichação, perda do reboço e trincas, devida à umidade constante no local.
