**CONTRIBUIÇÕES PARA O ESTUDO TECNOLÓGICO E
CONSTRUTIVO DAS SACADAS EM MADEIRA DE FACHADAS
DE EDIFICAÇÕES HISTÓRICAS EM MARIANA E OURO PRETO**

2015

**Trabalho de Conclusão de Curso apresentada
ao Curso Superior de Tecnologia em
Conservação e Restauro do Instituto Federal de
Minas Gerais – Campus Ouro Preto como
exigências para a obtenção do título de
Tecnólogo.**

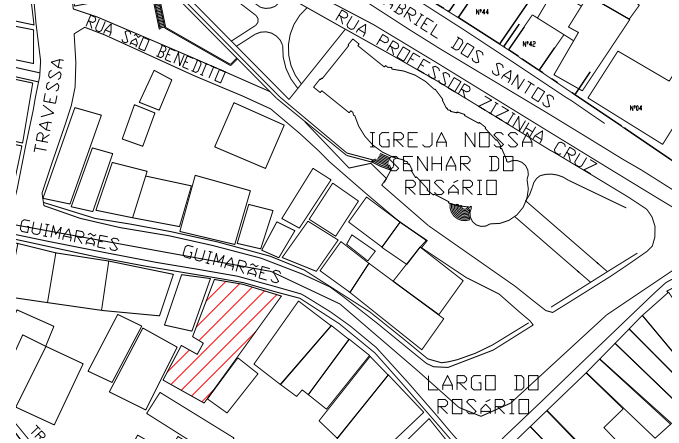
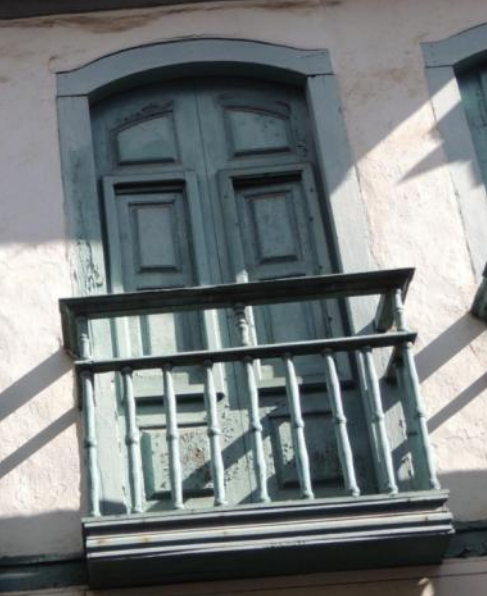
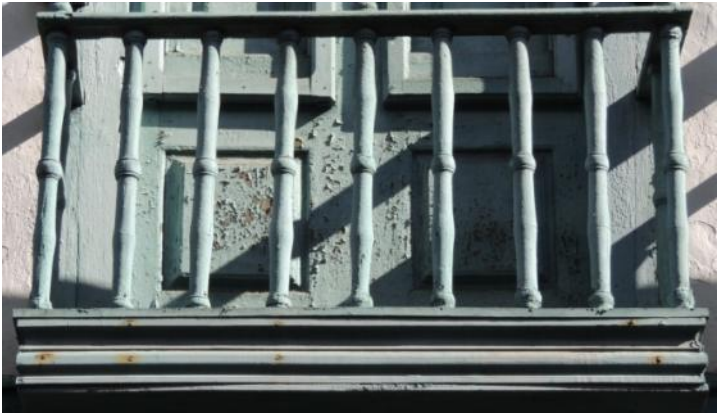
<p>LOCALIZAÇÃO – Rua Bernardo Guimarães, 25, Rosário – Ouro Preto Caminho Tronco</p>

<p>Observação</p> <p>Porta sacada ou janela rasgada por inteiro possui postigo sobre posto e parapeito entalado. Sacada concebida em duas secções, ambas possuem elementos torneados na vertical, obedecem a espaçamento padronizado criando ritmo.</p> <p>Uso atual 2015</p> <p>Comércio (no pavimento térreo) e Residencial (no 1º pavimento)</p> <p>Estado de conservação</p> <p>A sacada encontra em péssimo estado de conservação, havendo dano por infestações biológicas, ressecamento, trincas, desprendimento da camada pictórica, oxidação devido à presença de prego e sujeira.</p>

A sacada encontra em bom estado de conservação, apresentando ressecamento, trincas e falta de elemento construtivo.

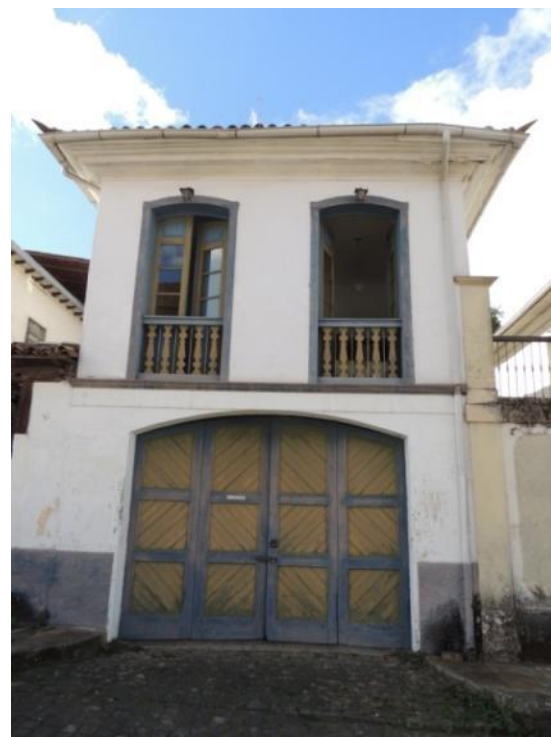
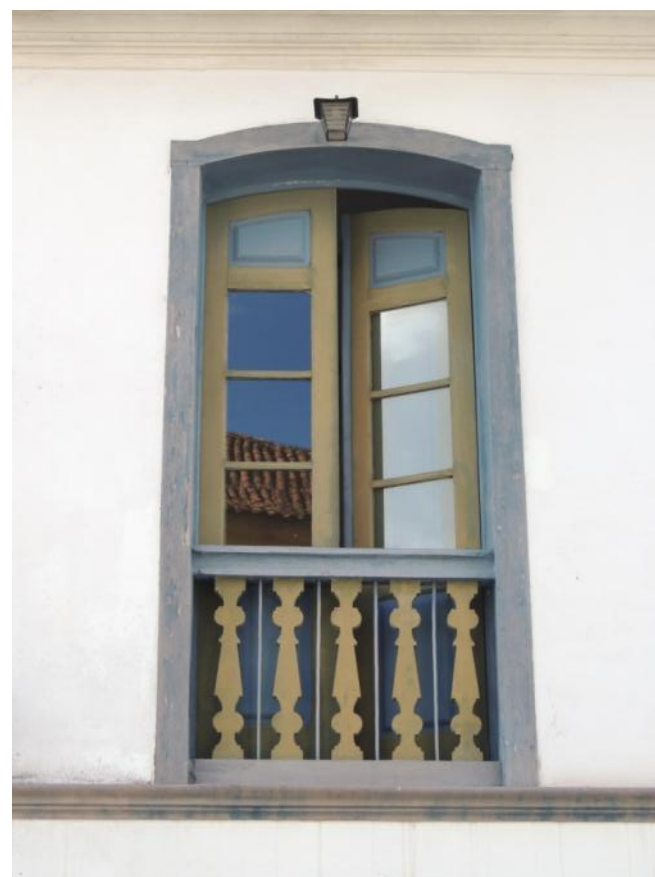
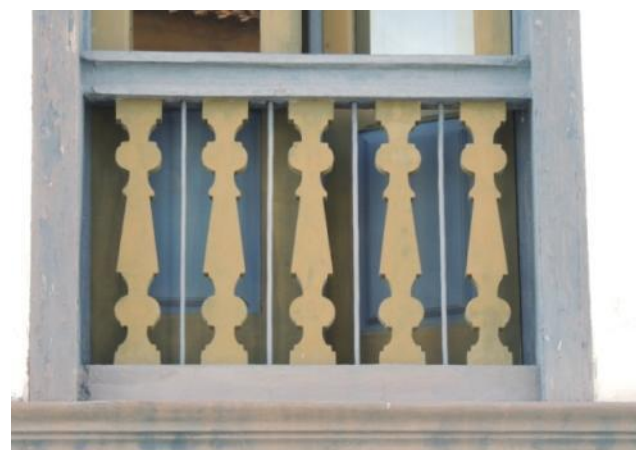
LOCALIZAÇÃO – Rua Gabriel Santos, 32, Rosário – Ouro Preto | Caminho Tronco

A sacada se encontra em bom estado de conservação, apresentando ressecamento e trincas na camada pictórica.

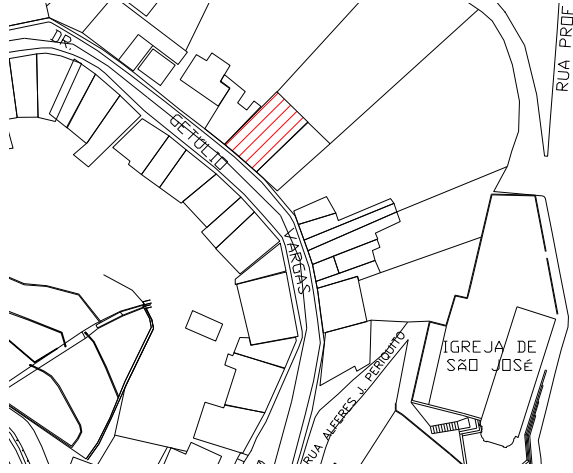
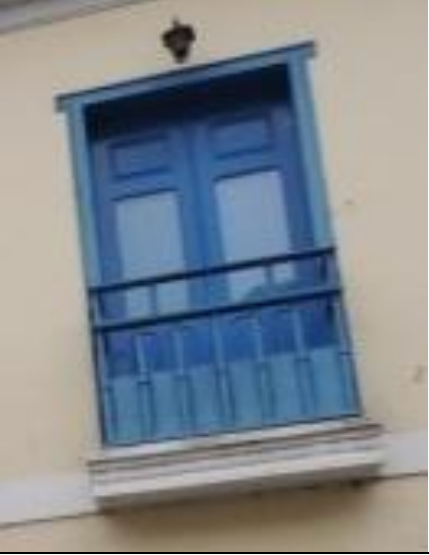
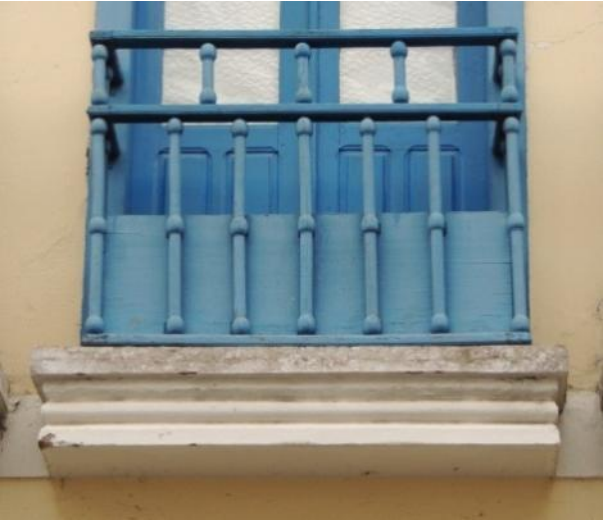
<p>LOCALIZAÇÃO – Rua Getúlio Vargas, 198, Rosário – Ouro Preto Caminho Tronco</p>

<p>Observação</p> <p>Porta sacada ou janela rasgada por inteiro, postigo sobre posto e parapeito entalado. Sacada concebida em duas secções, ambas possuem elementos torneados na vertical, obedecem a espaçamento padronizado criando ritmo.</p>	
		<p>Uso atual 2015</p> <p>Residencial (no pavimento térreo) e Residencial (no 1º pavimento)</p>	
		<p>Estado de conservação</p> <p>O balcão encontra em bom estado de conservação, apresentando apenas ressecamento, trinca na camada pictórica e sujeira.</p>

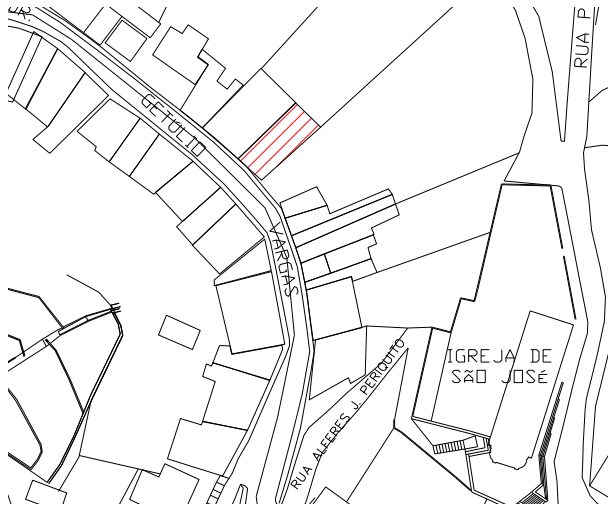
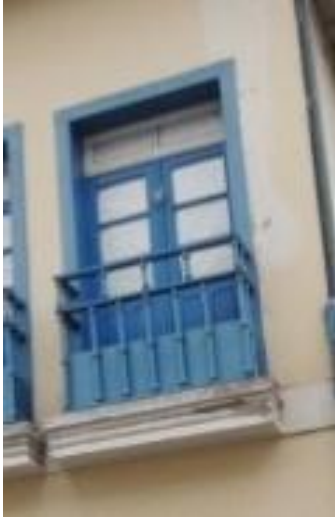
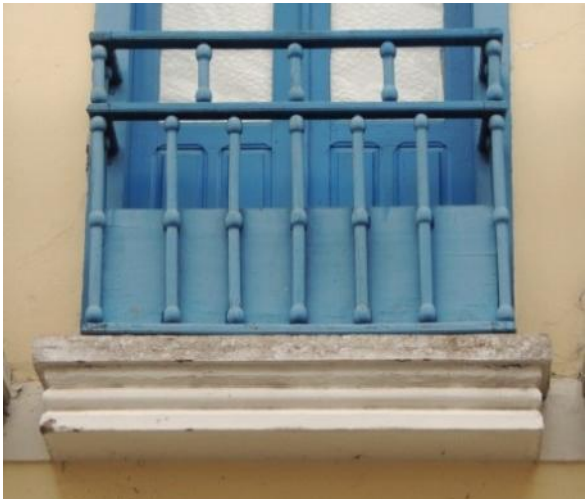
<p>LOCALIZAÇÃO – Rua Getúlio Vargas, 190, Rosário – Ouro Preto Caminho Tronco.</p>

<p>Observação</p> <p>Porta sacada ou janela rasgada por inteiro possui bandeira fixa, postigo sobre posto e parapeito entalado. Sacada concebida em duas secções, ambas possuem elementos torneados na vertical, obedecem a espaçamento padronizado criando ritmo.</p> <p>Uso atual 2015</p> <p>Residencial (no pavimento térreo) e Residencial (no 1º pavimento)</p> <p>Estado de conservação</p> <p>O balcão encontra em estado de conservação ruim, apresentando ressecamento, trincas na camada pictórica, sujeira e falta de elemento construtivo.</p>

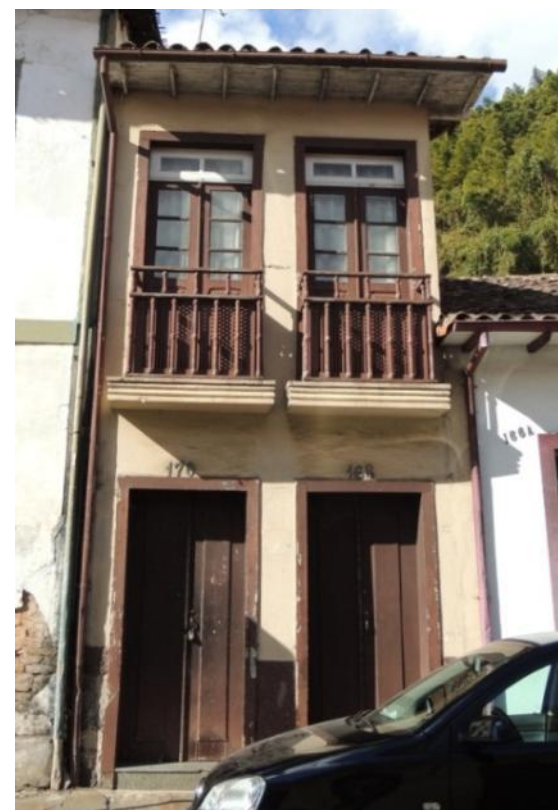
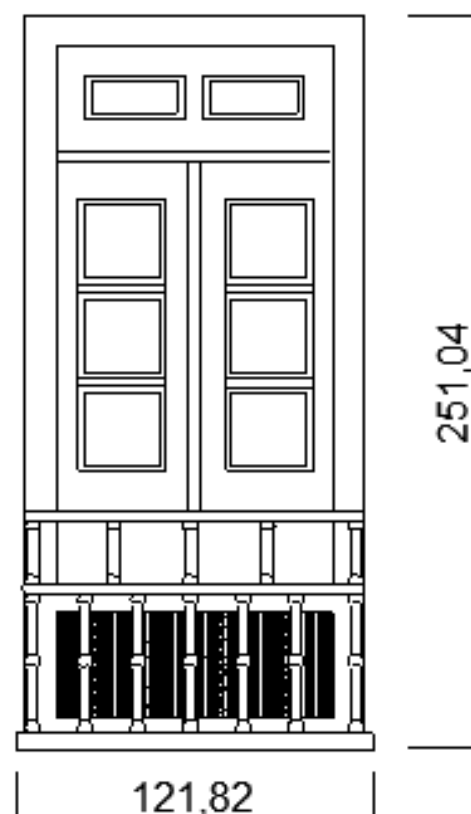
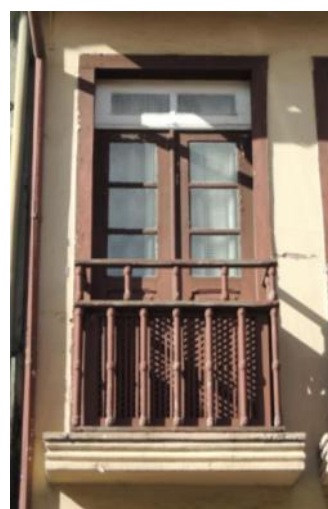
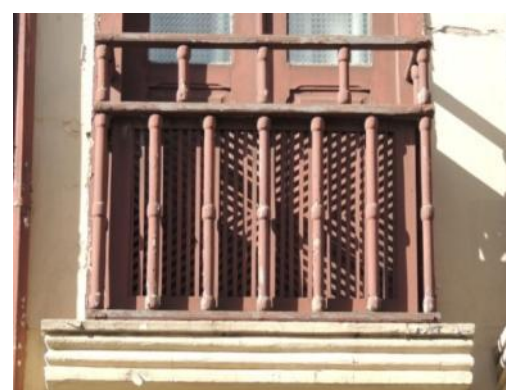
LOCALIZAÇÃO – Rua Getúlio Vargas, 170, Rosário – Ouro Preto | Caminho Tronco

O balcão se encontra em estado de conservação ruim, apresentando ressecamento, trinca, desprendimento da camada pictórica, sujeira e infestação por agentes biológicos.

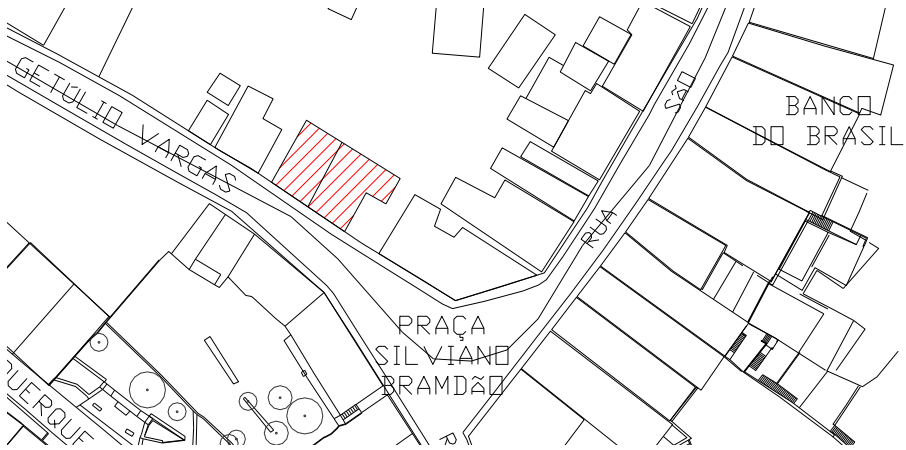
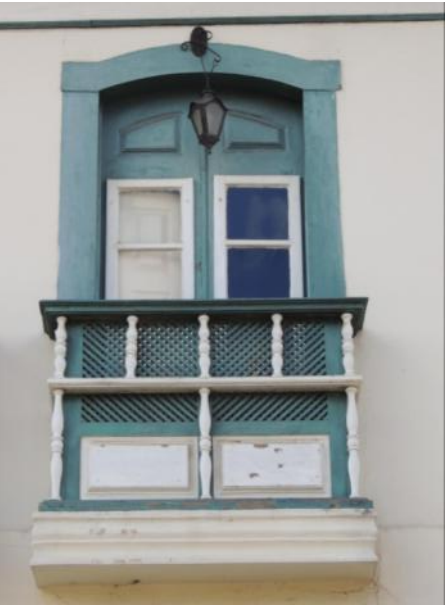
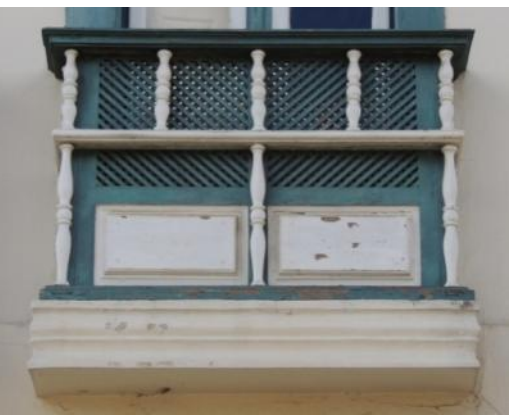
<p>LOCALIZAÇÃO – Rua Getúlio Vargas, 99, Rosário – Ouro Preto Caminho Tronco</p>

<p>Observação</p> <p>Porta sacada ou janela rasgada por inteiro, postigo sobre posto e parapeito entalado. Sacada concebida em duas secções, ambas possuem elementos torneados na vertical, onde na segunda secção apresenta treliça e obedecem espaçamento padronizado criando ritmo.</p> <p>Uso atual 2015</p> <p>Comercial (no pavimento térreo) e Residencial (no 1º e 2º pavimento)</p> <p>Estado de conservação</p> <p>O balcão se encontra em estado de conservação ruim, havendo ressecamento, trincas, desprendimento da camada pictórica.</p>

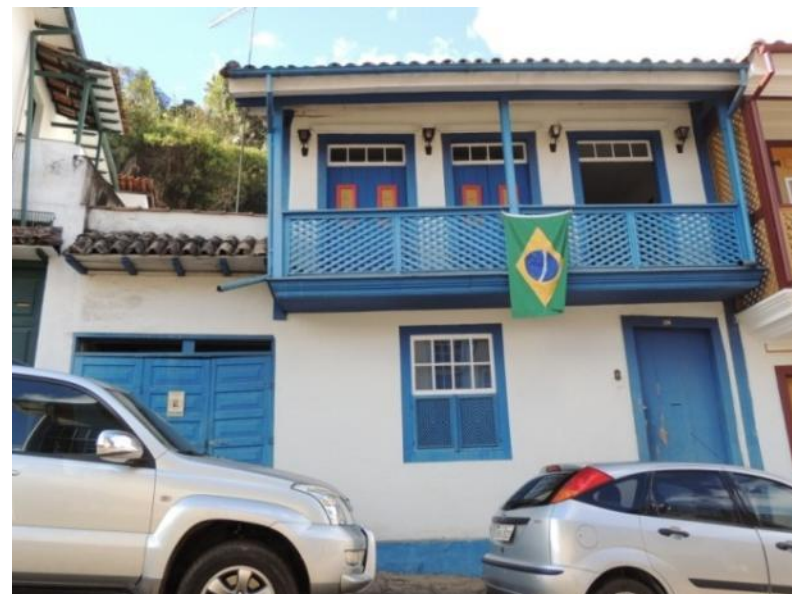
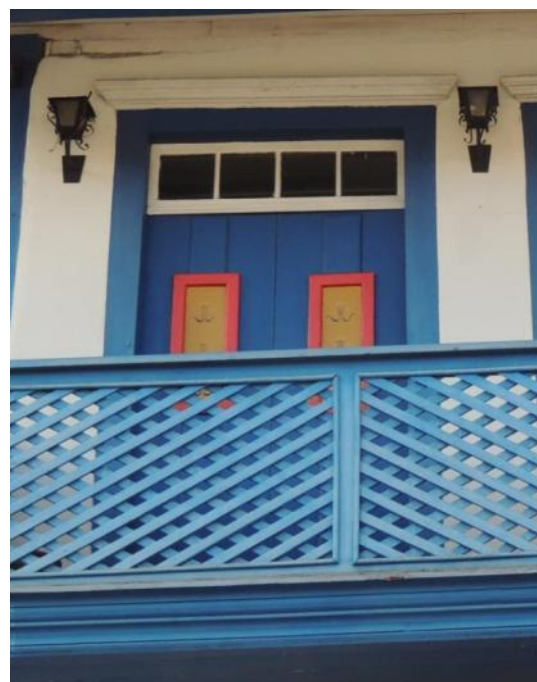
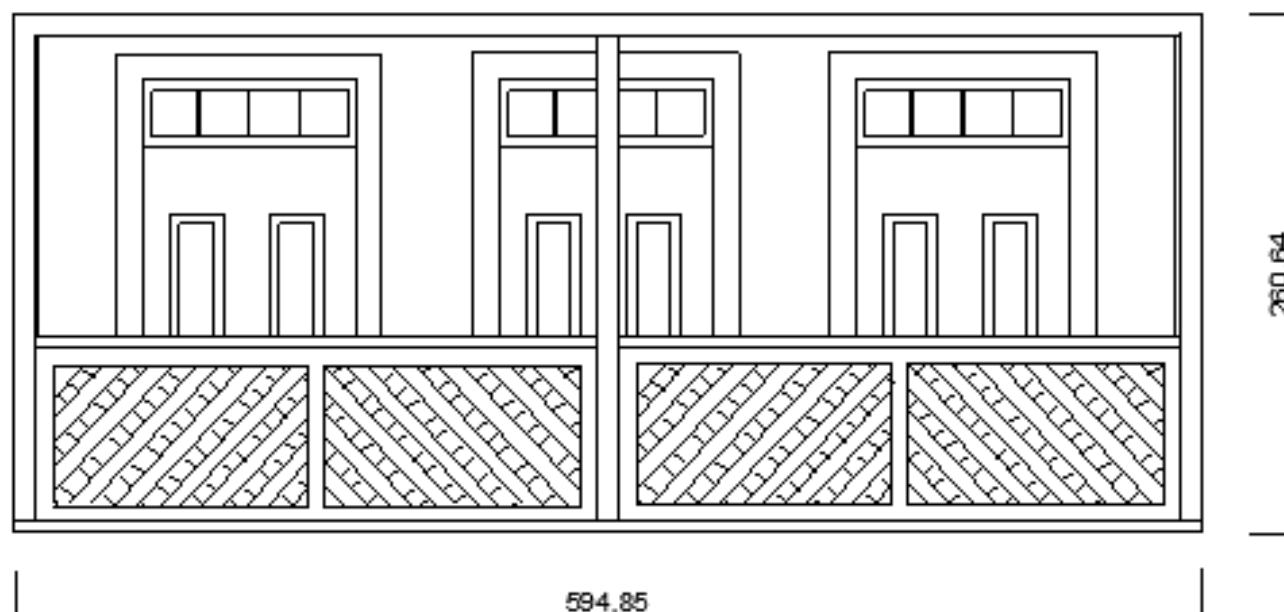
LOCALIZAÇÃO – Rua Antonio de Albuquerque, 134, Pilar – Ouro Preto| Caminho Tronco

O balcão se encontra em bom estado de conservação, porém a pintura apresenta em partes desprendimento da camada pictórica.

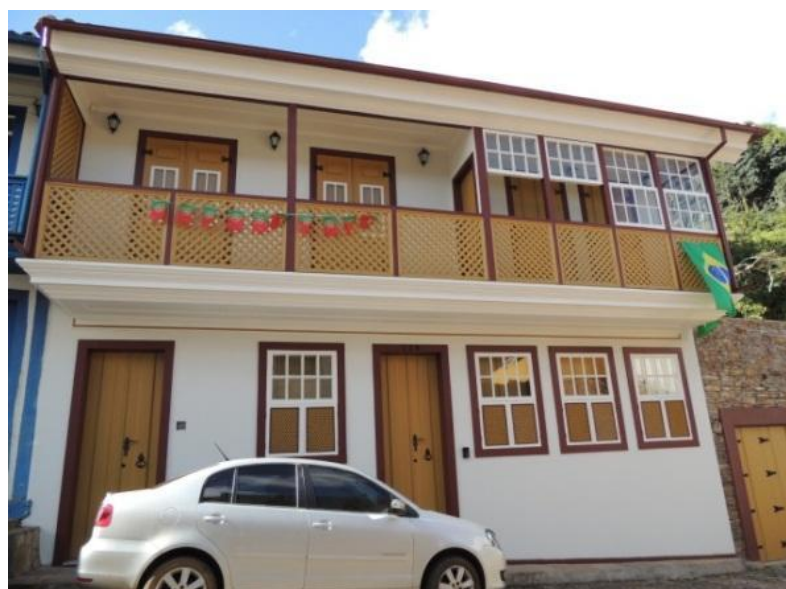
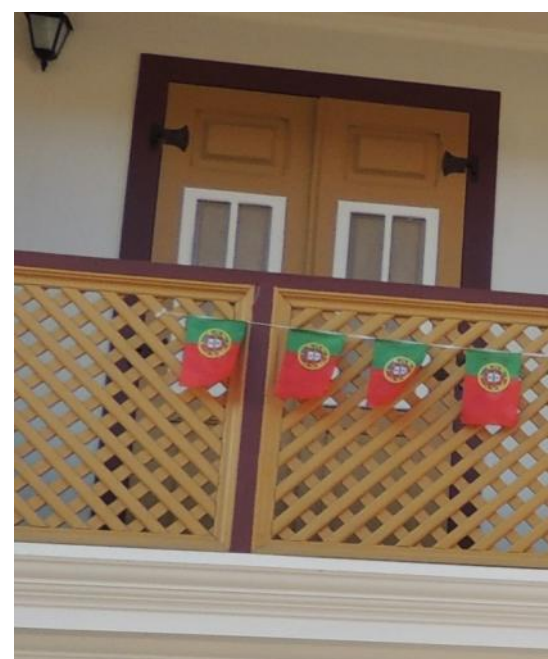
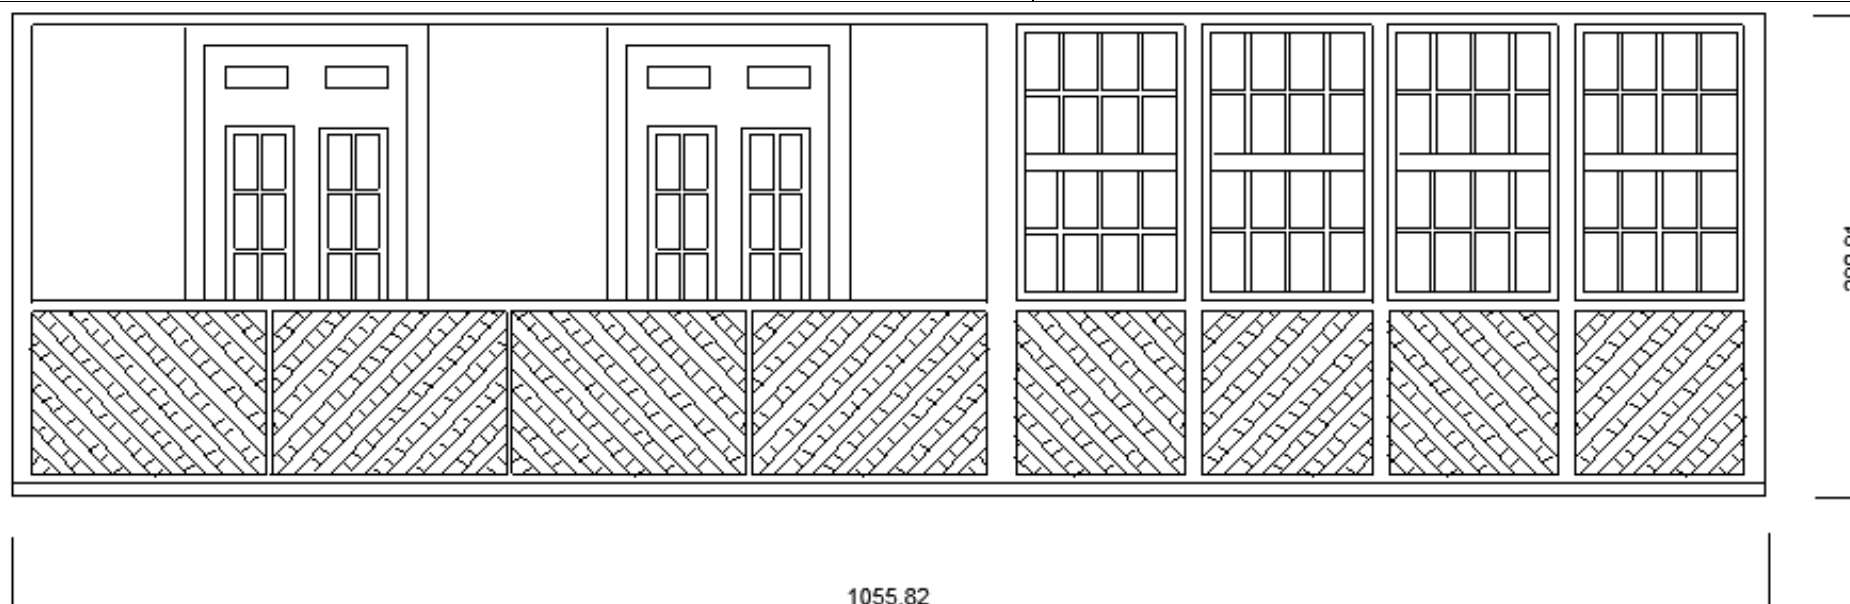
LOCALIZAÇÃO – Rua Antonio de Albuquerque, 130, Pilar – Ouro Preto | Caminho Tronco

O balcão se encontra em ótimo estado de conservação.

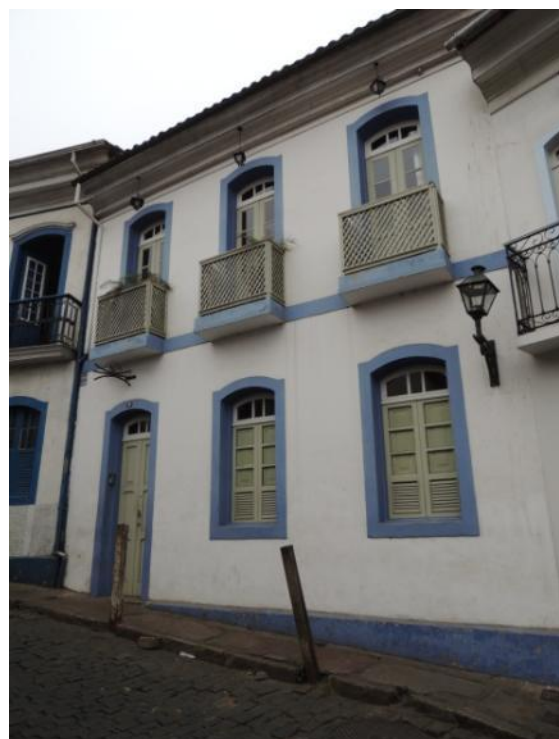
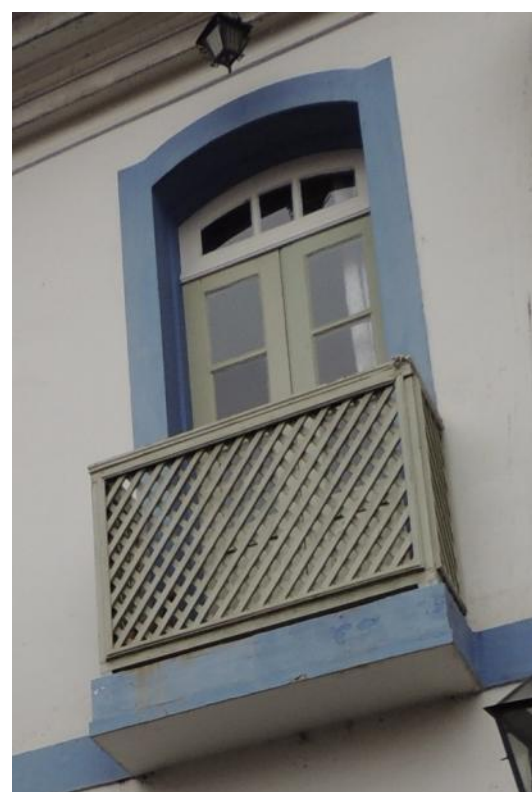
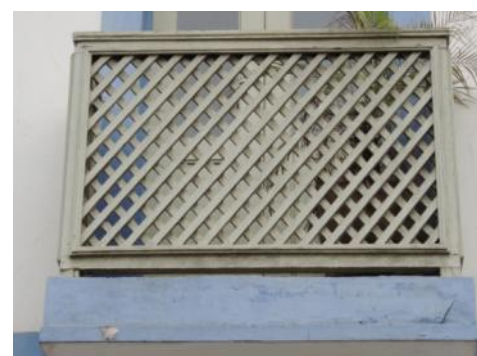
LOCALIZAÇÃO – Rua Bernardo de Vasconcelos, 99, Antonio Dias – Ouro Preto | Caminho Tronco

O balcão se encontra em bom estado de conservação, porém a pintura apresenta trincas, ressecamento, desprendimento da camada pictórica e sujeira.

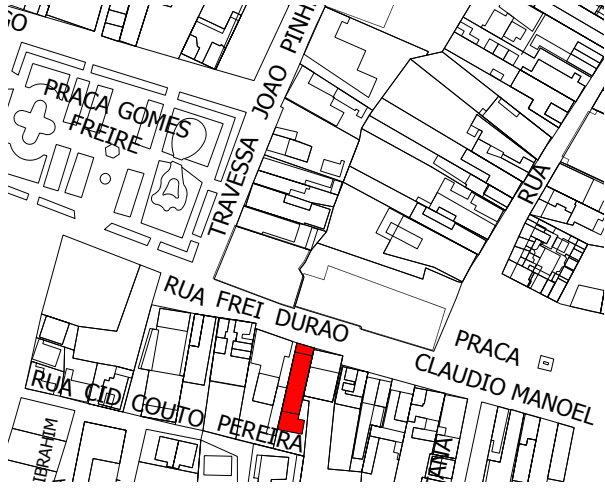
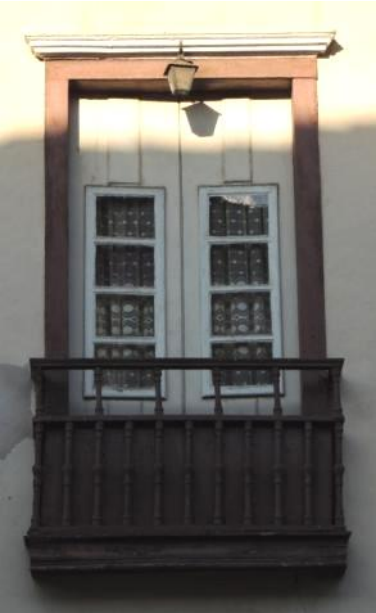
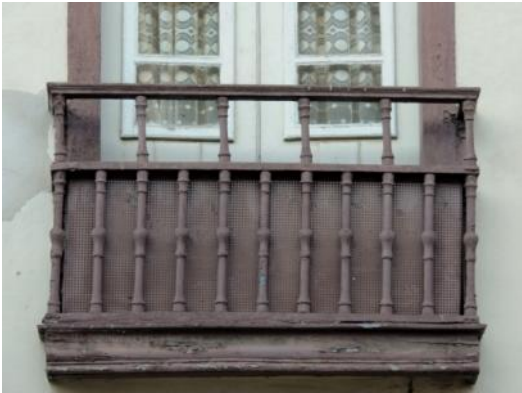
<p>LOCALIZAÇÃO – Rua Frei Durão, 48, Centro - Mariana Centro Histórico</p>

<p>Observação</p> <p>Porta sacada ou janela rasgada por inteiro, postigo sobre posto e parapeito entalado. Sacada concebida em duas secções, ambas possuem elementos torneados na vertical, onde na segunda secção apresenta treliça e obedecem espaçamento padronizado criando ritmo.</p>	
		<p>Uso atual 2015</p> <p>Comércio (no pavimento térreo) e Residencial (no 1º pavimento)</p>	
		<p>Estado de conservação</p> <p>A sacada se encontra com estado de conservação ruim, apresentando trincas, ressecamento e desprendimento da camada pictórica, infestação por agentes biológicos e sujeira.</p>
