INSTITUTO FEDERAL DE MINAS GERAIS  
OURO PRETO – IFMG  
CURSO CONSERVAÇÃO E RESTAURO

Dossiê de Restauro da Igreja da Boa Morte Cuiabá /MT

Trabalho de conclusão de curso apresentado no curso Superior em Tecnologia de Conservação e Restauro de Bens Imobiliários, como pré-requisito parcial a graduação em Conservação e Restauro.

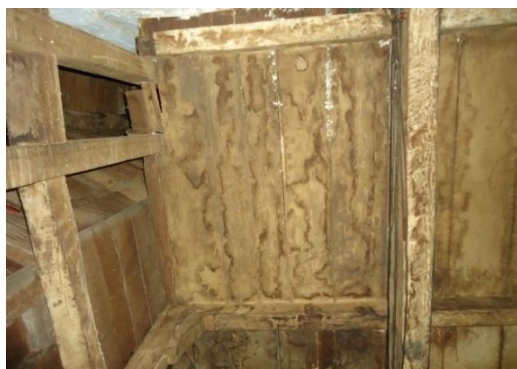
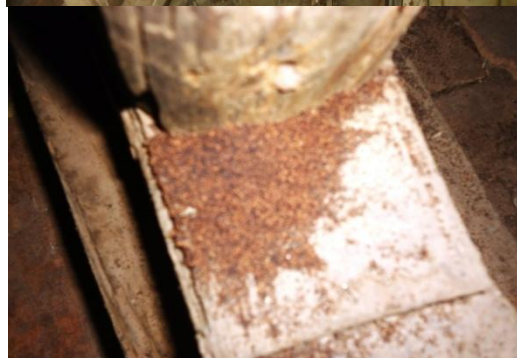
### Diagnostico corredor

Atrás do altar mor encontra-se um corredor com estrutura de madeira, a madeira esta sendo atacada por insetos xilófagos e também esta sofrendo infiltração, com agente presença de insetos xilófagos e infiltração e causa falta de manutenção e umidade.

Localizado atrás do altar mor, sua estrutura é de madeira, suas peças estão deterioradas, seu estado é crítico pois a madeira vem sofrendo ataques de insetos xilófagos e infiltração em praticamente todo o madeiramento.

Deve-se então elaborar um tratamento que possa sanar ou diminuir a indecência de umidade na edificação, substituição das peças de madeiras que estão danificadas, substituir os pontos da pintura onde estão localizadas manchas de umidade ou danificadas, demolições ou retiradas de partes onde o revestimento está desprendendo da alvenaria, tratamento das trincas, tratamento para biofilme, substituição do vidro quebrado e podagem da vegetação de pequeno porte ( KLUPLL ,SANTANA,2005 ; TINOCO,2009).

As peças de madeira (vergas, esquadrias, dentre outros) deterioradas serão substituídas por novas peças saudáveis.
