INSTITUTO FEDERAL MINAS GERAIS - CAMPUS OURO PRETO
TECNOLOGIA EM CONSERVAÇÃO E RESTAURO
TRABALHO DE CONCLUSÃO DE CURSO - TCC II

PROJETO DE ESTABILIZAÇÃO E CONSOLIDAÇÃO DA RUÍNA DA
IGREJA DE N. SENHORA DA CONCEIÇÃO DE ANTÔNIO
PEREIRA/MG

Aluna: Luzia Cardoso

OURO PRETO
FEVEREIRO DE 2012

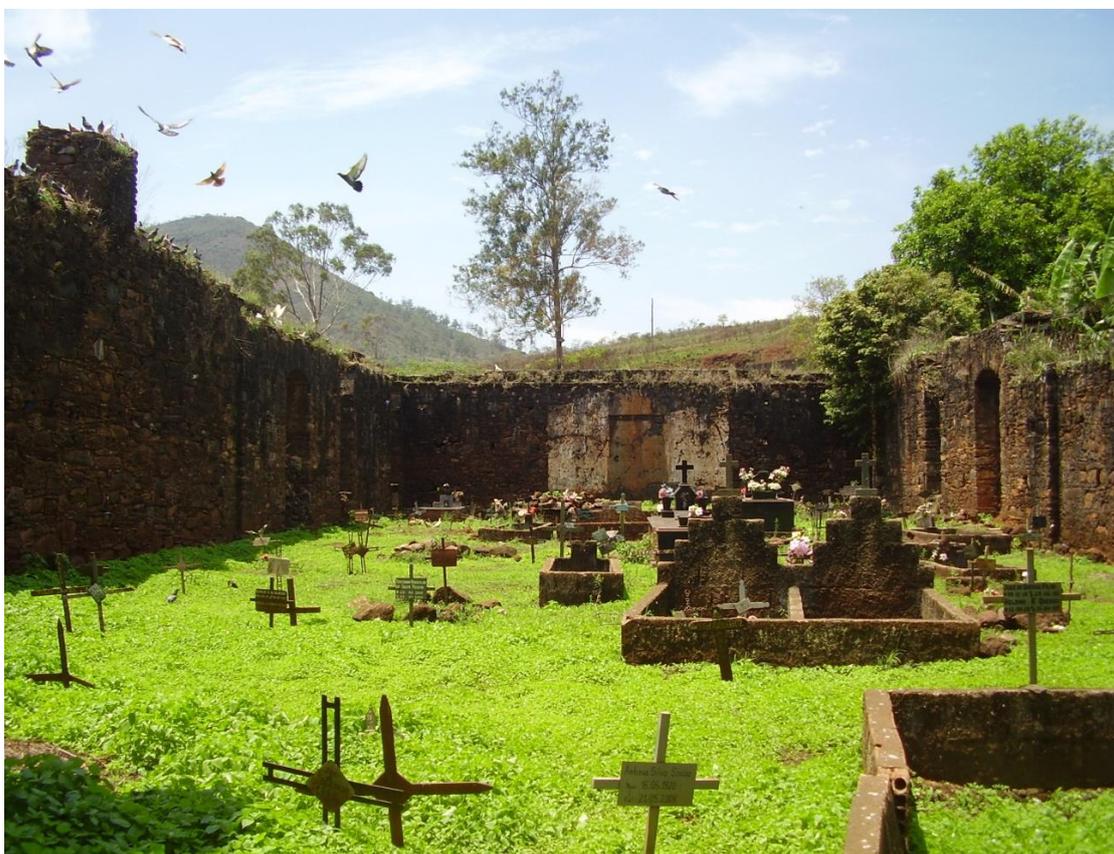
Img. 48 –Maciços e interior da ruína. Detalhes para a vegetação, os túmulos e os pombos, formando uma outra trindade, que não é santíssima. Fonte: Luzia Cardoso, 2010.

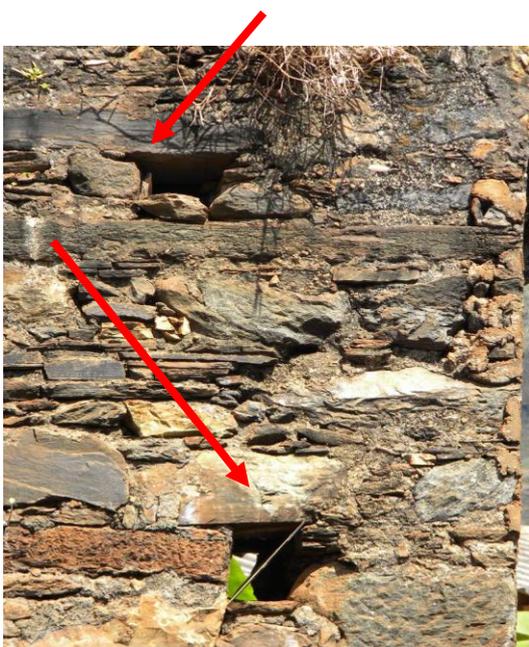
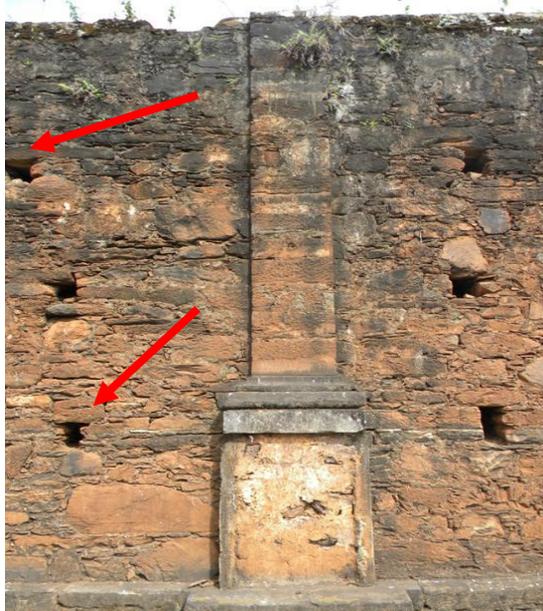
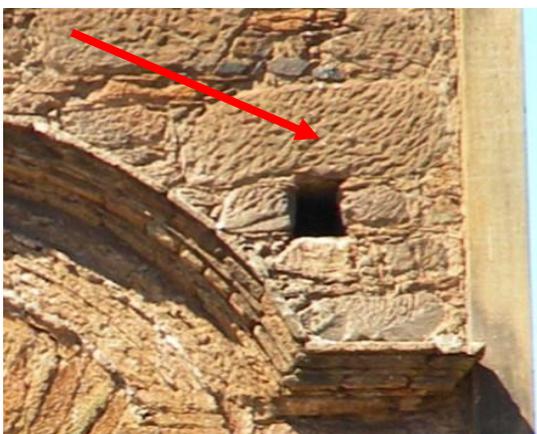
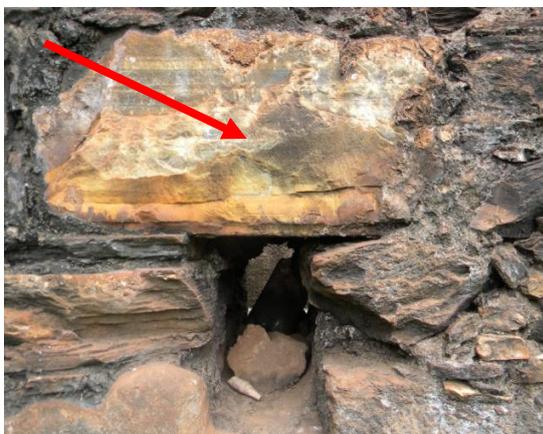
Imgs. 49 a 52- Orifícios deixados ao longo dos maciços para encaixe dos andaimes, nos quais se pode observar o cuidado em se manter a continuidade das amarrações necessárias à estabilidade do monumento. Fontes: Luzia Cardoso, 2010.

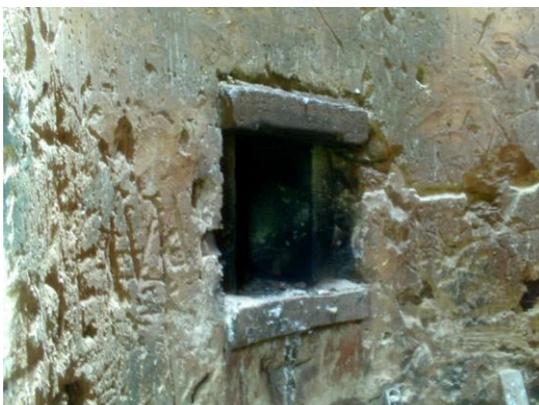
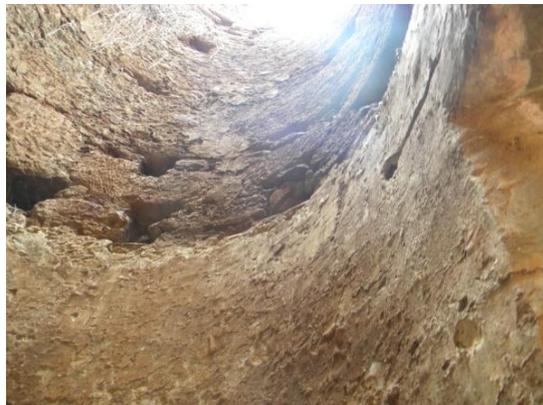
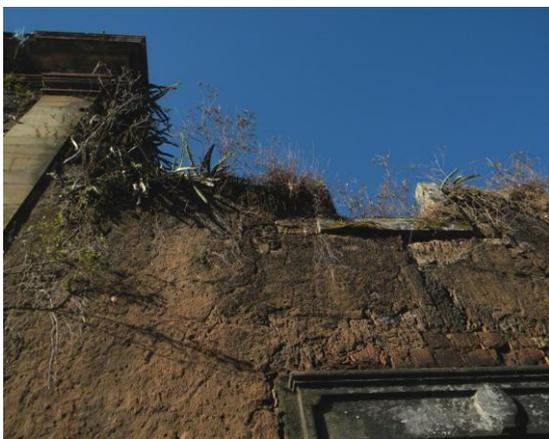
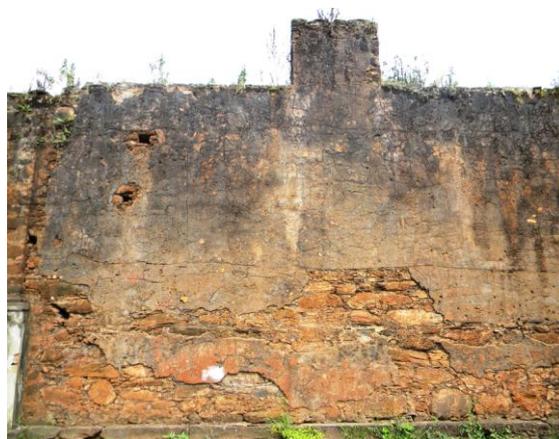
Imgs. 53 a 56- Detalhes de reboco das torres e das fachadas. Fontes: Luzia Cardoso, 2010.

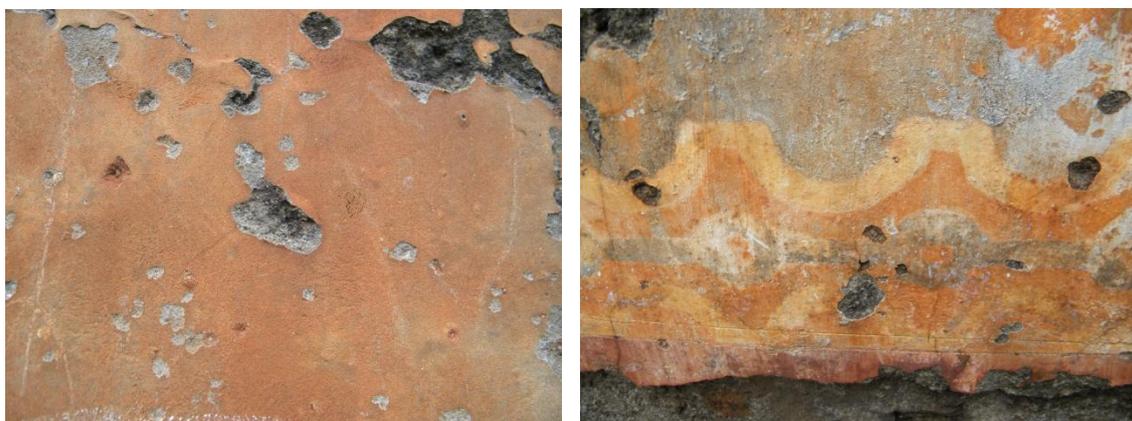
Imgs. 58 e 59 – Fragmentos de pintura do altar-mor. Fachada posterior. Parte onde provavelmente situava o altar-mor da antiga capela, no interior da Matriz. Fontes: Luzia Cardoso, 2010.

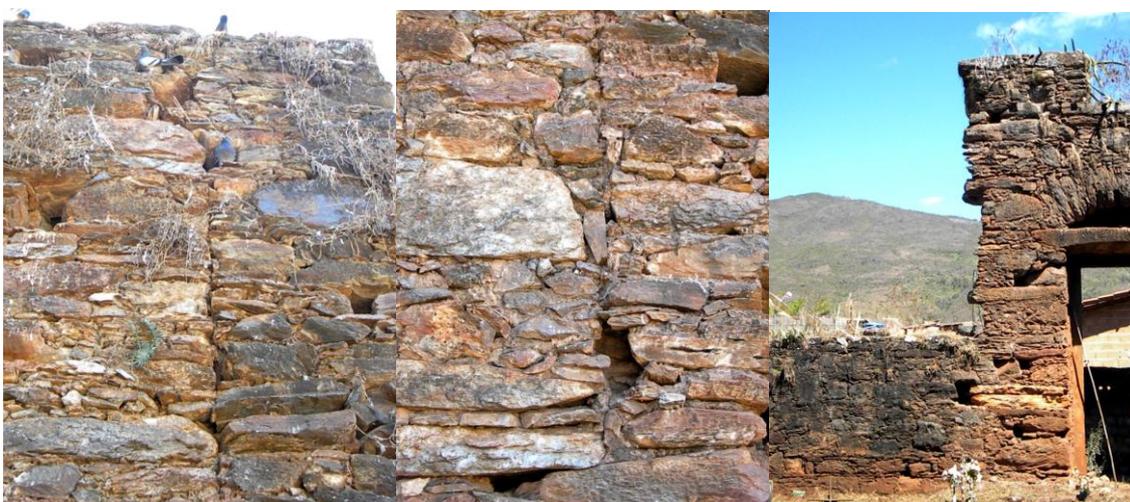
Imgs. 60 a 62- Indícios de continuidade posterior de construção, verticalmente visíveis, no mesmo alinhamento nas fachadas laterais e marcas da diferença de tonalidades nos materiais empregados. Fontes: Luzia Cardoso, 2010.

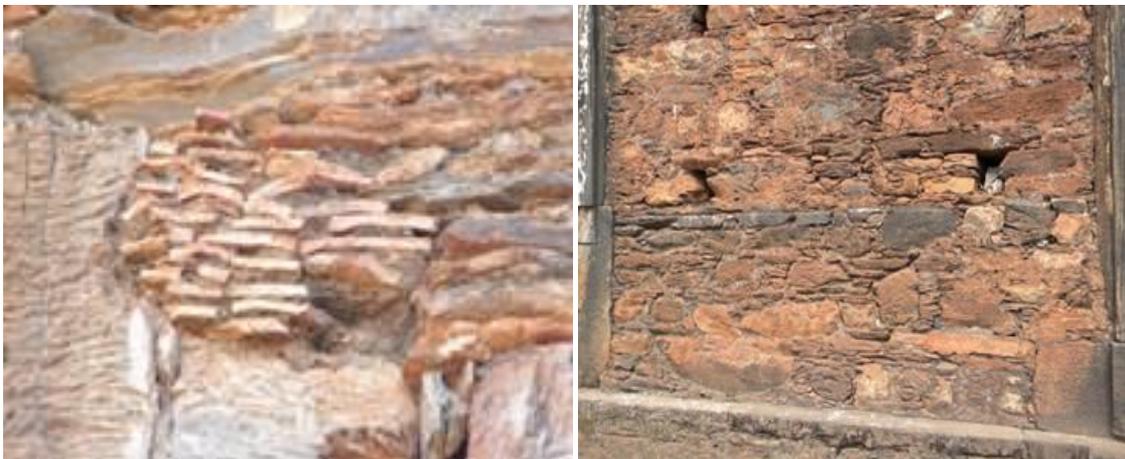
Imgs. 63 e 64 – Fragmentos de materiais agregados ao maciço como embrechamento ou como camadas de nivelamento. Fontes: Luzia Cardoso, 2010.

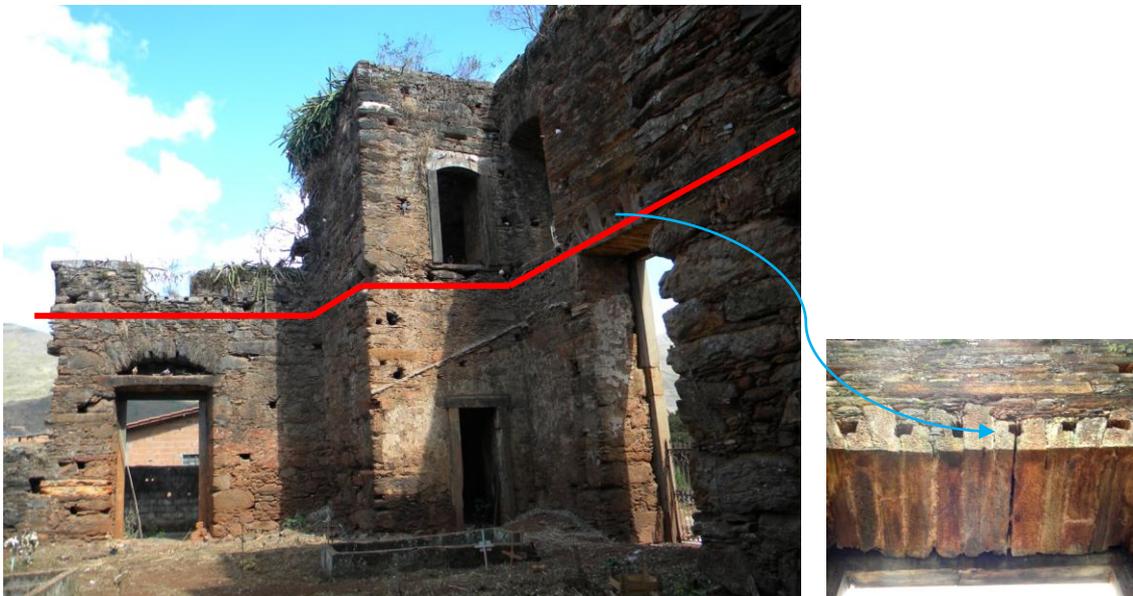
Img. 65 - Sequência de orifícios, alinhados ao longo dos maciços. Detalhe do orifício. Fonte: Luzia Cardoso, 2011.

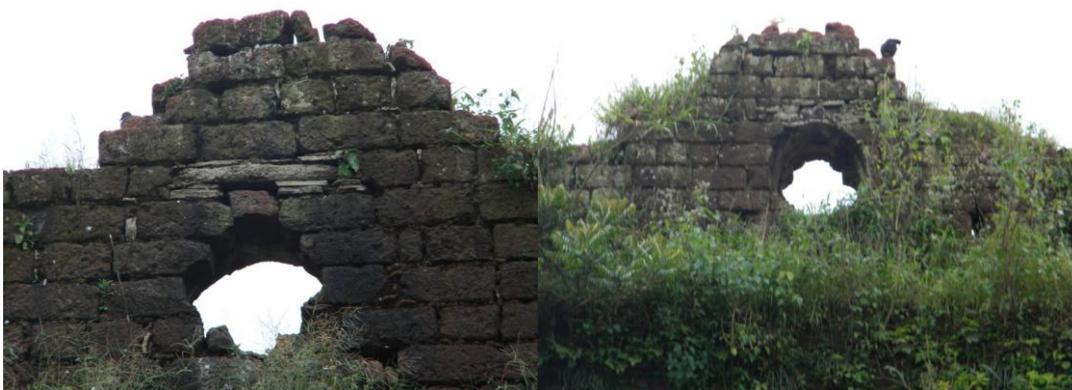
Img. 66 – Frontão triangular nas suas visões externa e interna, de onde se podem notar a dupla fileira de tijolos.
Fonte: Luzia Cardoso, 2010.
