Dossiê de Restauro

Conjunto de Residências dos Operários da Antiga Fabrica de Tecidos
de Ouro Preto

Trabalho de Conclusão de Curso
apresentada ao Instituto Federal de
Minas Gerais, como requisito para a
obtenção do título de Tecnólogo em
Conservação e Restauro de Bens
Imóveis.

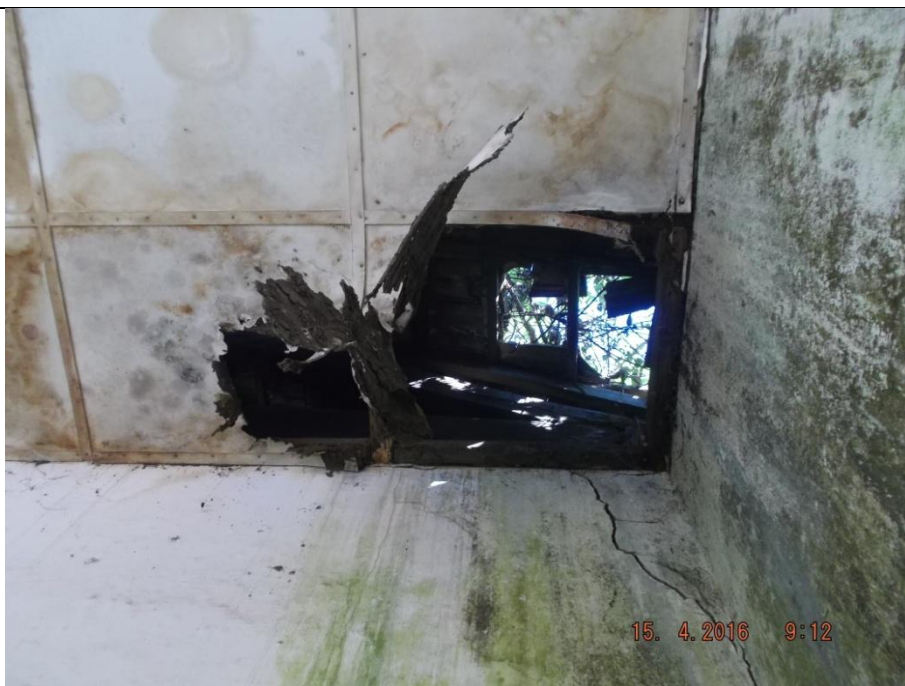
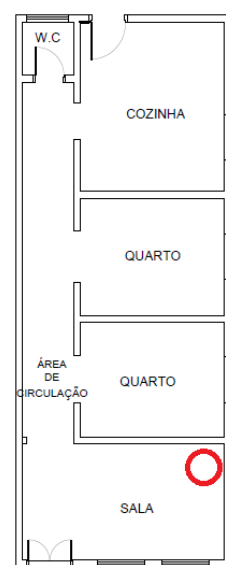
AS RESIDÊNCIAS DOS OPERÁRIOS DA ANTIGA FÁBRICA DE TECIDOS DO
TOMBADOURO. CASA 2, BOCO A.

Estado de Conservação: O forro encontra-se degradado pela concentração de umidade local, causada pela perda pontual de peças do telhado. Nota-se também trinca, sujidade e mancha de água descendente na alvenaria.

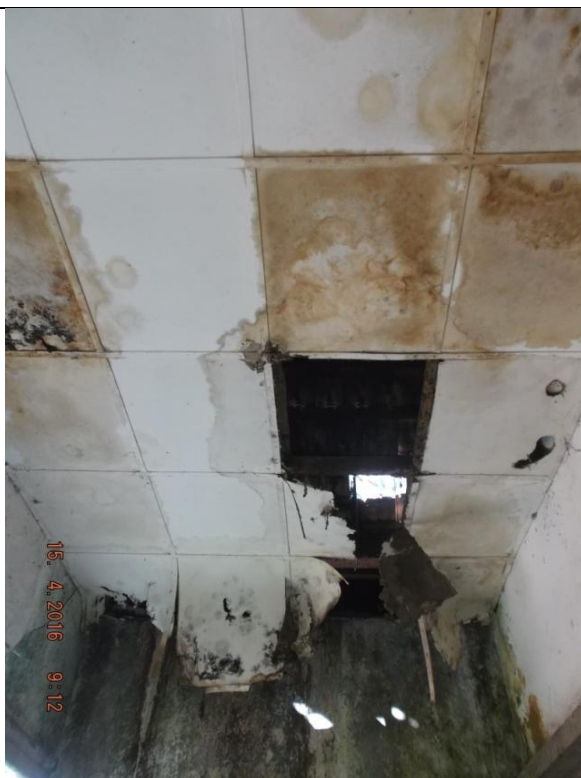
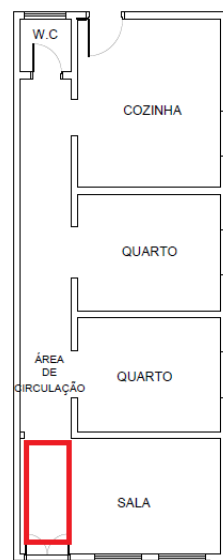
AS RESIDÊNCIAS DOS OPERÁRIOS DA ANTIGA FÁBRICA DE TECIDOS DO
TOMBADOURO. CASA 2, BOCO A.

Estado de Conservação: O forro encontra-se degradado pela concentração de umidade local, causada pela perda pontual de peças do telhado, observa-se manchas de umidade, sujidade e perdas pontuais do forro. Nota-se também sujidade e mancha de água descendente na alvenaria.

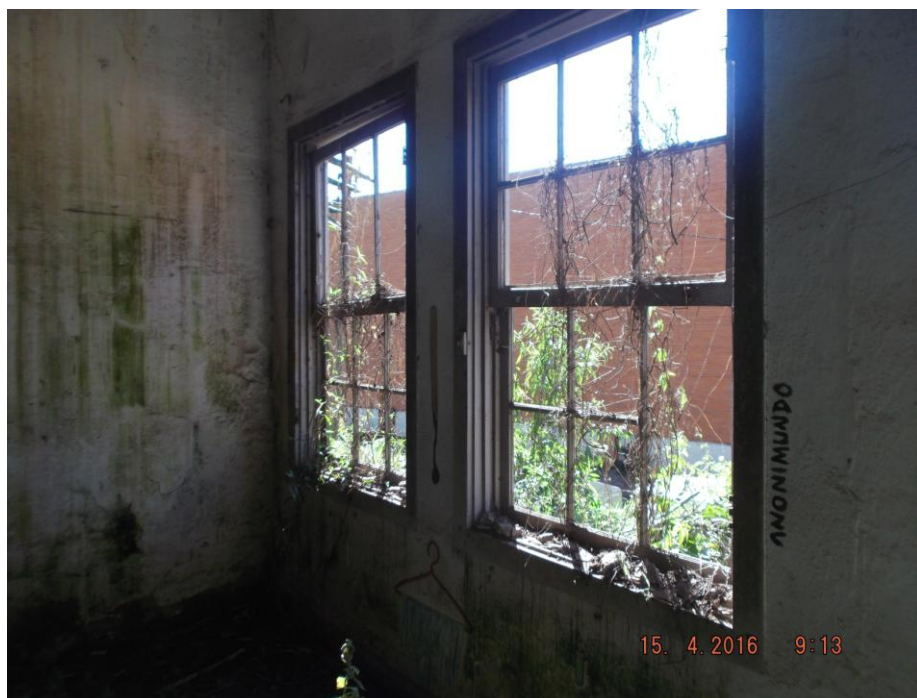
AS RESIDÊNCIAS DOS OPERÁRIOS DA ANTIGA FÁBRICA DE TECIDOS DO
TOMBADOURO. CASA 2, BLOCO A.

Estado de Conservação: Nota-se que as esquadrias possuem perdas pontuais de madeira e vidros, estão envoltas por matéria orgânica e sujidade. Observa-se que as alvenarias próximas possuem sujidade, vegetação de pequeno porte e pátina botânica. Encontram-se também nas alvenarias desenhos e escritas, feitas de maneira inadequada.

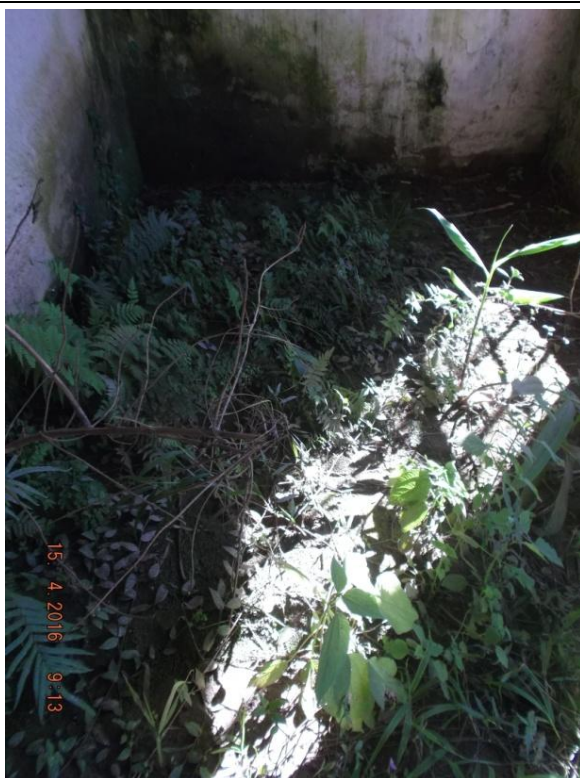
AS RESIDÊNCIAS DOS OPERÁRIOS DA ANTIGA FÁBRICA DE TECIDOS DO
TOMBADOURO. CASA 2, BLOCO A.

Estado de Conservação: Já o piso não foi possível realizar o diagnóstico pela grande quantidade de barro, concentrado em toda a edificação. Observa-se que por causa desse agente acumulou-se vegetação de pequeno porte no interior da edificação.

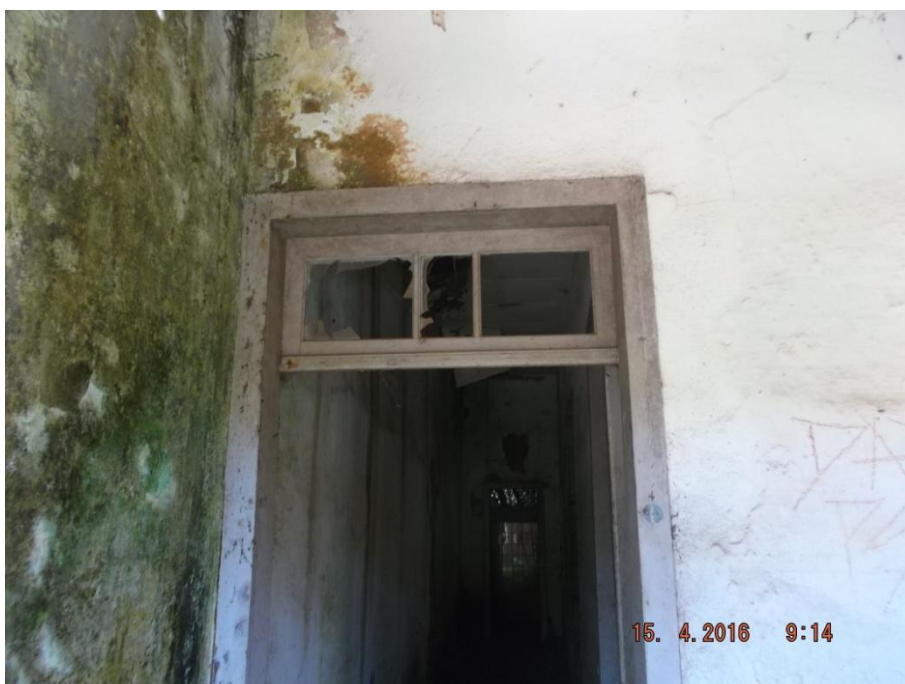
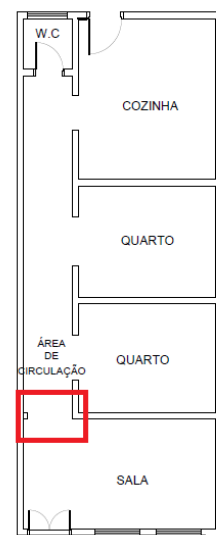
AS RESIDÊNCIAS DOS OPERÁRIOS DA ANTIGA FÁBRICA DE TECIDOS DO
TOMBADOURO. CASA 2, BLOCO A.

Estado de Conservação: Os batentes existentes na edificação encontra-se degradados, com partes faltantes, como exemplo o vidro na parte superior. Na alvenaria nota-se uma grande concentração de pátina botânica.

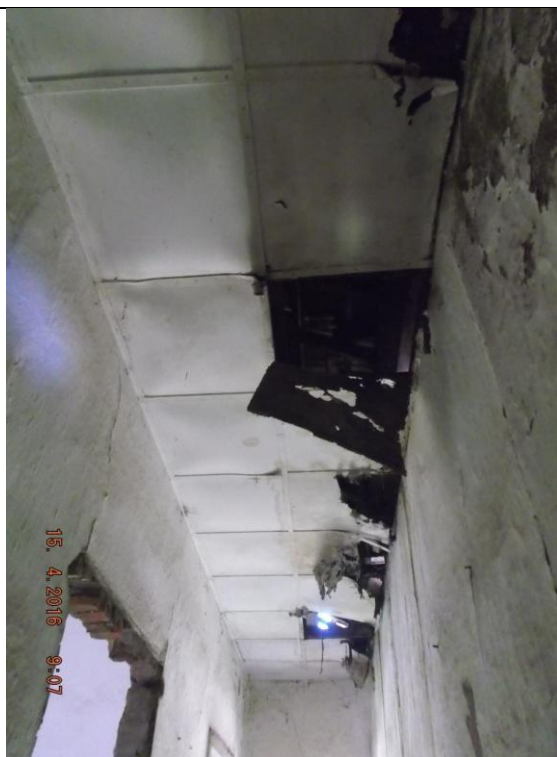
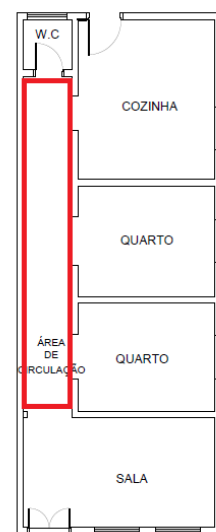
AS RESIDÊNCIAS DOS OPERÁRIOS DA ANTIGA FÁBRICA DE TECIDOS DO
TOMBADOURO. CASA 2, BLOCO A.

Estado de Conservação: O forro da área de circulação da casa encontra-se também deteriorado pela concentração de umidade, causada pela movimentação e perdas das peças do telhado.

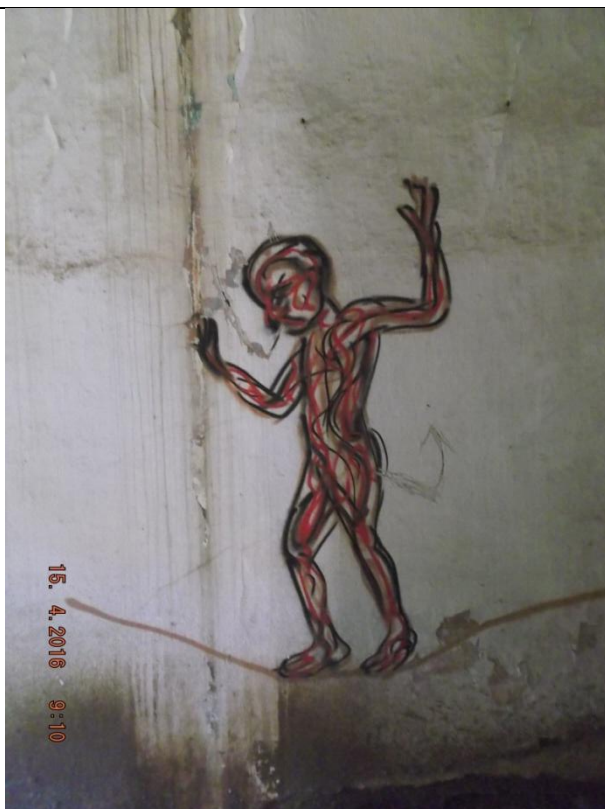
AS RESIDÊNCIAS DOS OPERÁRIOS DA ANTIGA FÁBRICA DE TECIDOS DO
TOMBADOURO. CASA 2, BLOCO A.

Estado de Conservação: Encontra-se no interior da edificação pinturas e escritas de diversas formas, as mesmas podem ser causadoras de patologias, assim como demonstrações de arte da população local.

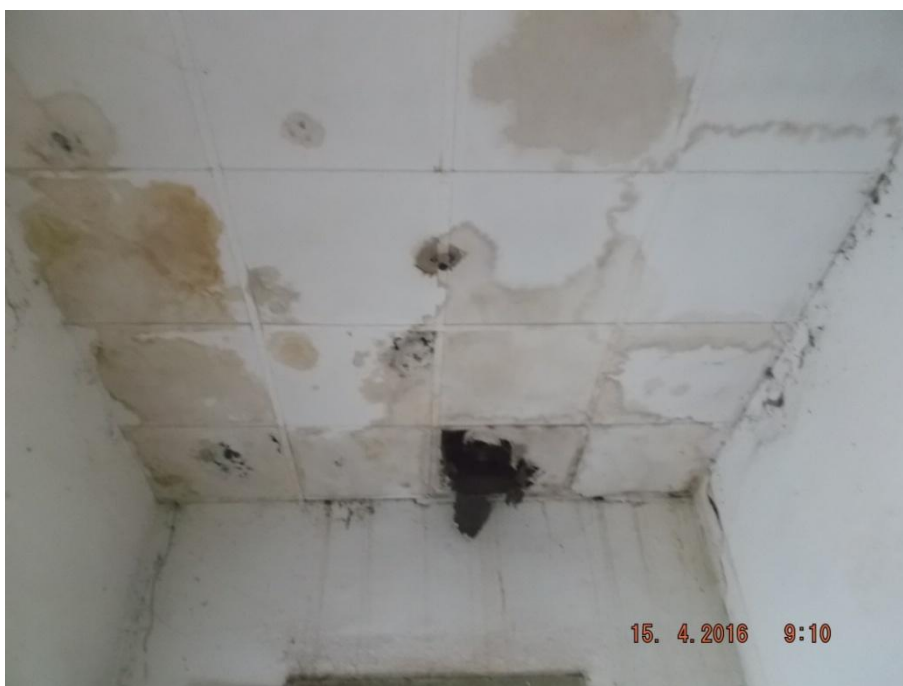
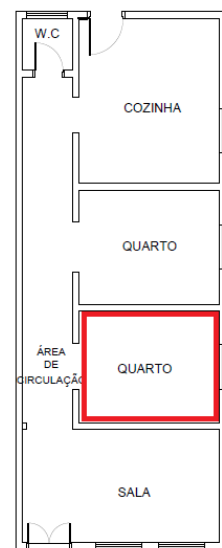
AS RESIDÊNCIAS DOS OPERÁRIOS DA ANTIGA FÁBRICA DE TECIDOS DO
TOMBADOURO. CASA 2, BLOCO A.

Estado de Conservação: O forro do primeiro quarto encontra-se em estado de degradação pelo mesmo agente causador da patologia dos outros cômodos. Nota-se mancha de umidade e sujidade.

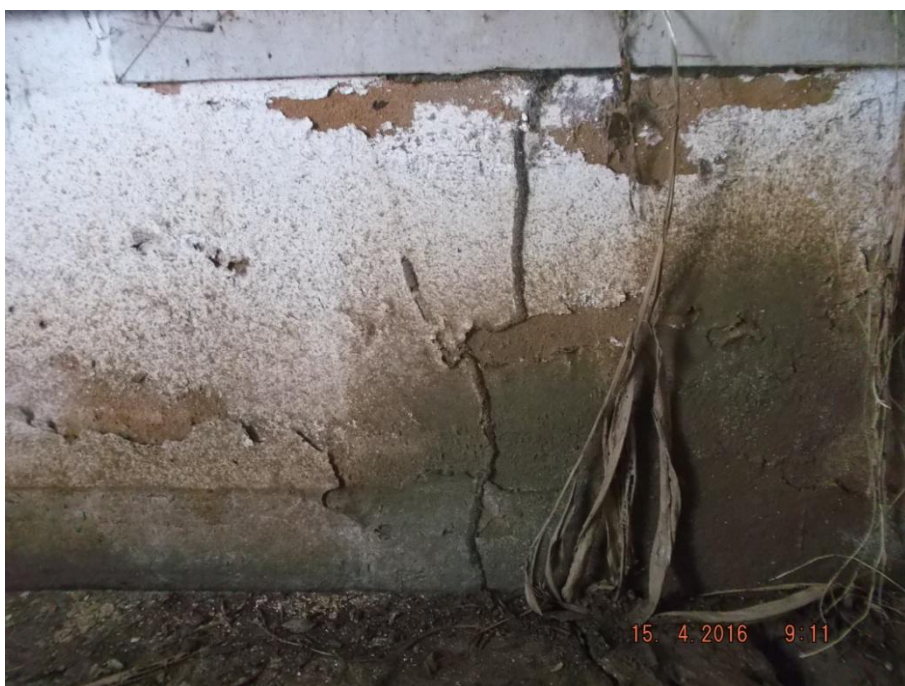
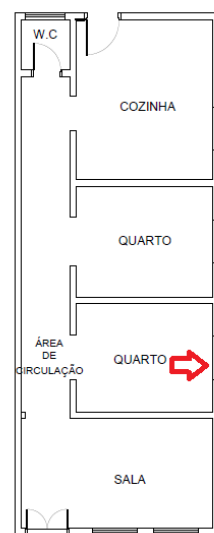
AS RESIDÊNCIAS DOS OPERÁRIOS DA ANTIGA FÁBRICA DE TECIDOS DO
TOMBADOURO. CASA 2, BLOCO A.

Estado de Conservação: Observa-se nesse cômodo presença de rastros de cupim de solo, o que aumenta os agentes causadores de degradação dessas edificações. O mesmo compromete a estrutura interna das madeiras, às tornando sensíveis e expostas, deixando de cumprir suas funções. Nota-se também presença de sujeira e destacamento da camada pictórica.

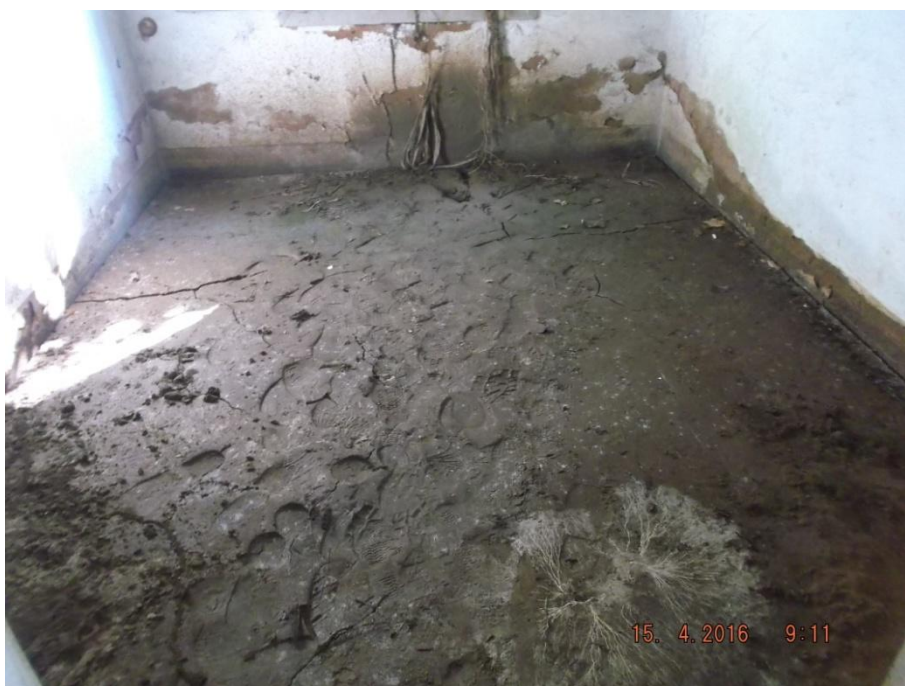
AS RESIDÊNCIAS DOS OPERÁRIOS DA ANTIGA FÁBRICA DE TECIDOS DO
TOMBADOURO. CASA 2, BLOCO A.

Estado de Conservação: O piso desse cômodo também encontra-se coberto de lama, observa-se marcas de sujeira nas alvenarias e destacamentos da camada pictórica.

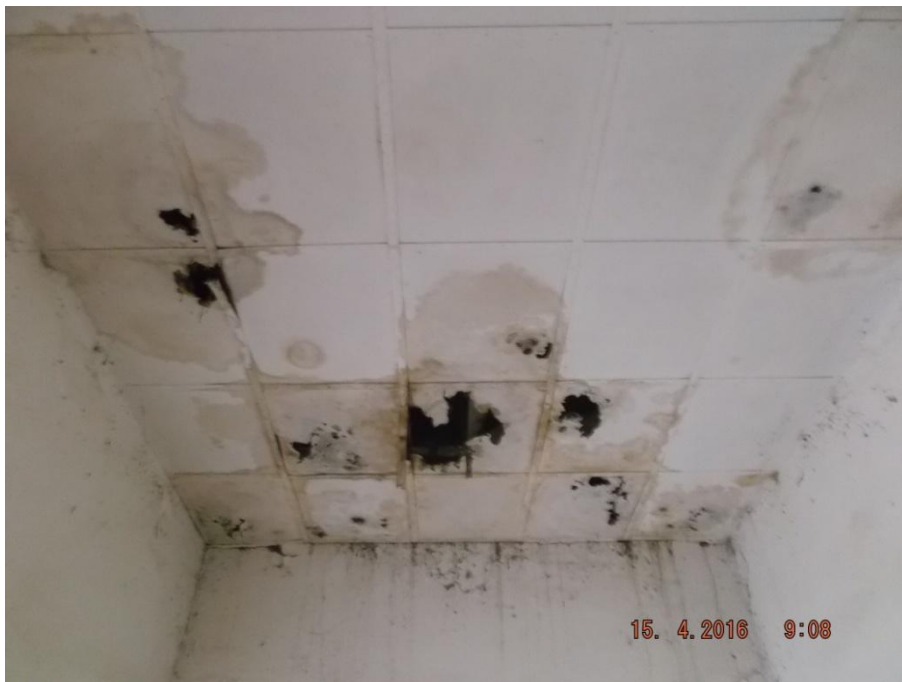
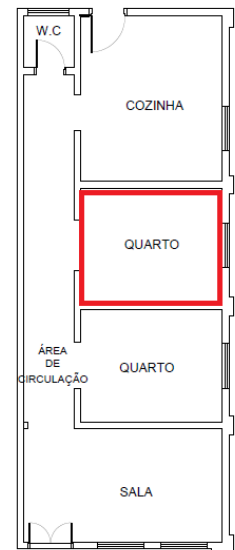
AS RESIDÊNCIAS DOS OPERÁRIOS DA ANTIGA FÁBRICA DE TECIDOS DO
TOMBADOURO. CASA 2, BLOCO A.

Estado de Conservação: O forro do segundo quarto encontra-se degradado, com manchas de umidade e sujeira.

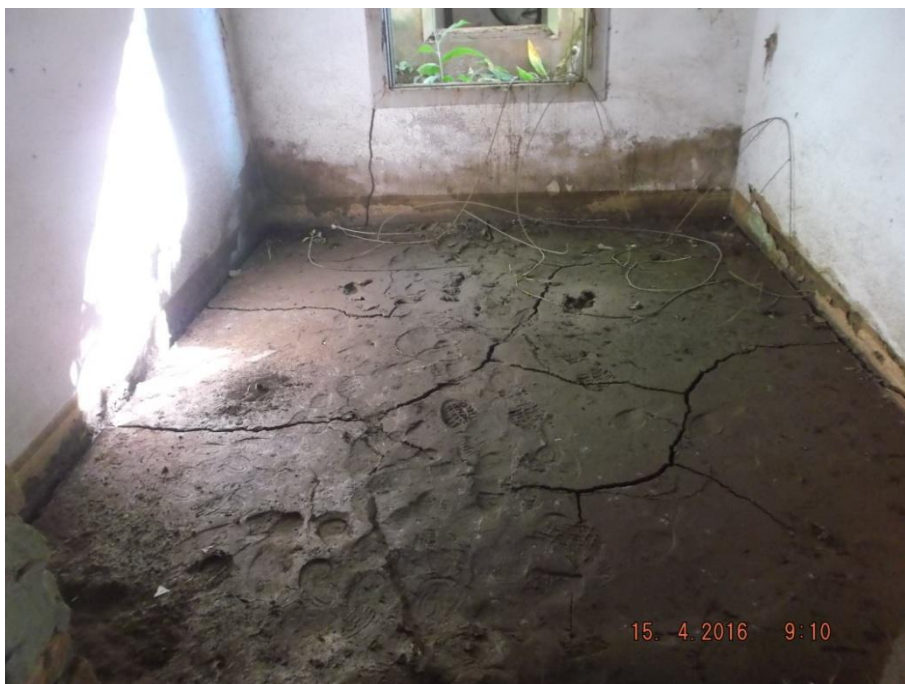
AS RESIDÊNCIAS DOS OPERÁRIOS DA ANTIGA FÁBRICA DE TECIDOS DO
TOMBADOURO. CASA 2, BLOCO A.

Estado de Conservação: O piso desse como encontra-se coberto de barro. Nota-se sujeira na parte inferior das alvenarias, devido a essa concentração de barro.

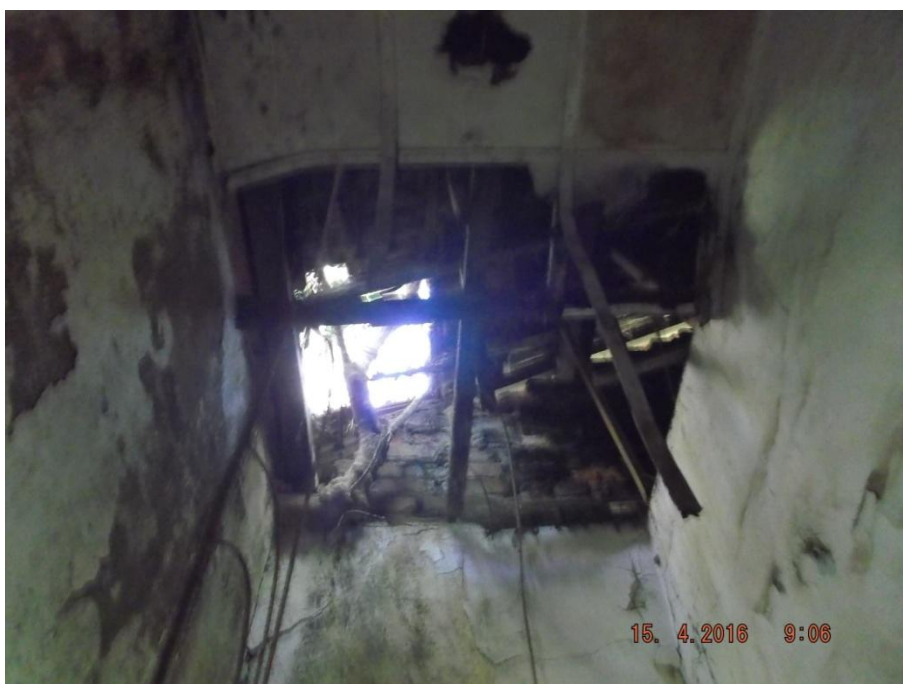
AS RESIDÊNCIAS DOS OPERÁRIOS DA ANTIGA FÁBRICA DE TECIDOS DO
TOMBADOURO. CASA 2, BLOCO A.

Estado de Conservação: O forro do banheiro encontra-se extremamente danificado, com algumas peças já deslocadas. Observa-se também a perda de peças do telhado, destacamento da camada pictórica e sujeira.

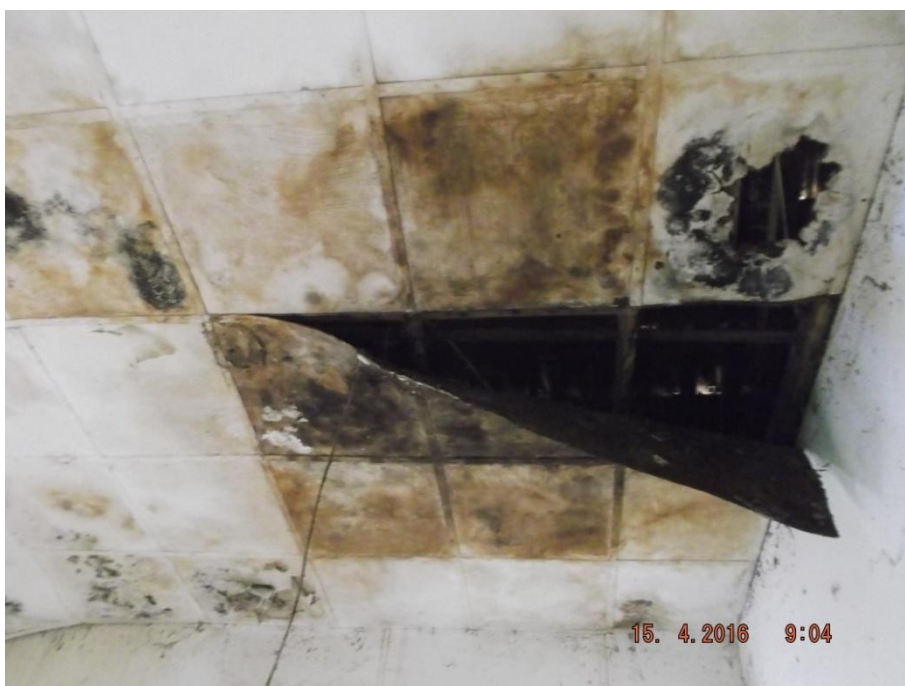
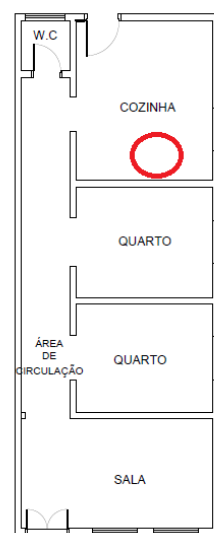
AS RESIDÊNCIAS DOS OPERÁRIOS DA ANTIGA FÁBRICA DE TECIDOS DO
TOMBADOURO. CASA 2, BLOCO A.

Estado de Conservação: O forro da cozinha também encontra-se degradado, com presença de manchas de umidade, sujeira e destacamento e perda parcial do forro (placa de Eucatex aglomerado).

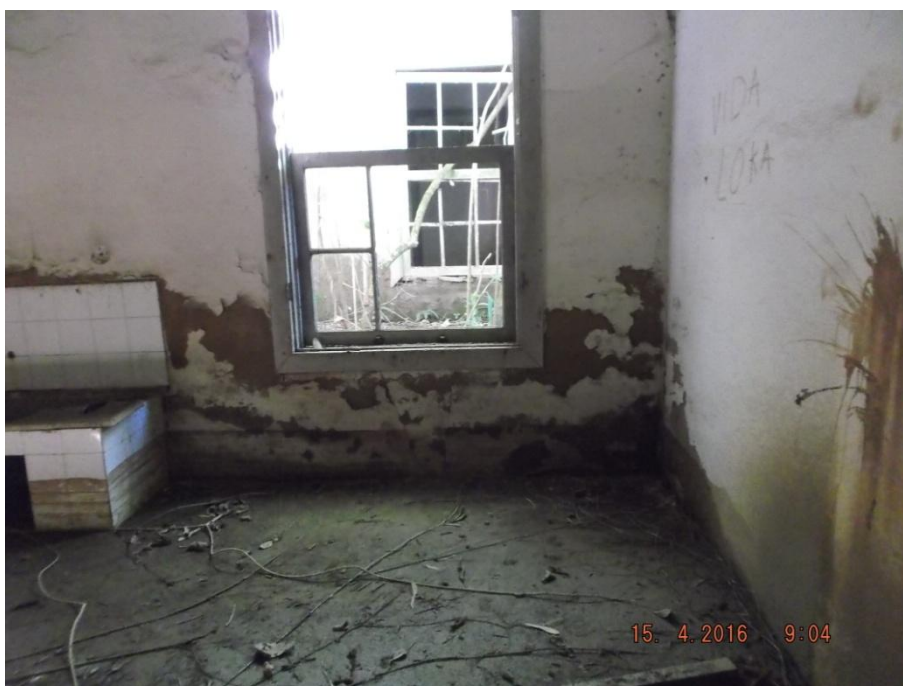
AS RESIDÊNCIAS DOS OPERÁRIOS DA ANTIGA FÁBRICA DE TECIDOS DO
TOMBADOURO. CASA 2, BLOCO A.

Estado de Conservação: Observa-se nesse cômodo concentração de barro sobre o piso, destacamento da camada pictórica, sujeidade e perda de madeira e vidro da esquadria.

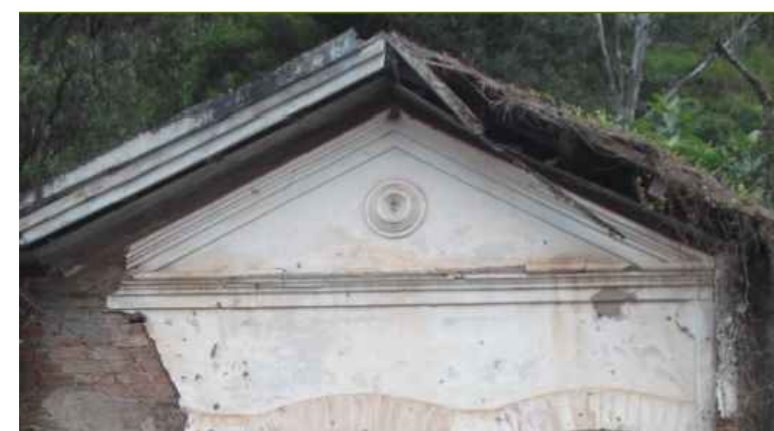
1- Sujidade, matéria orgânica, perda pontual do reboco e do estuque, perda de peças do telhado e mancha de água descendente.

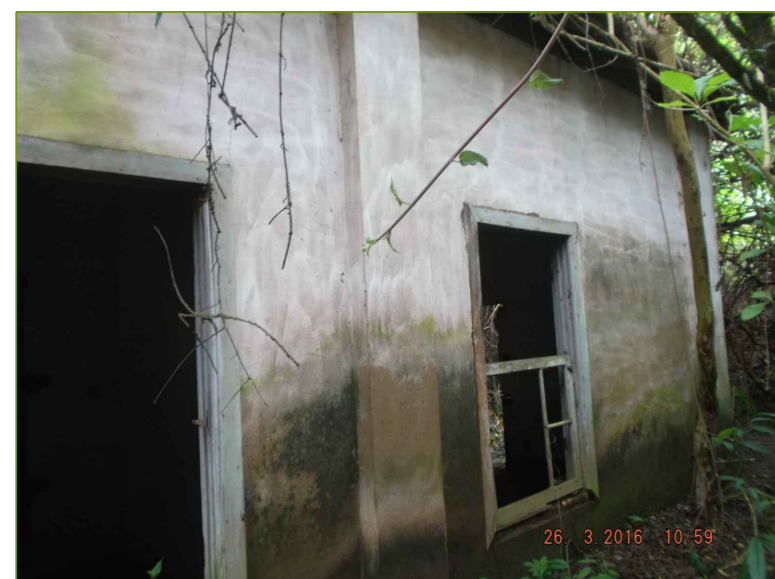
1- Sujidade, matéria orgânica, pátina botânica, perda pontual de madeira da esquadria.

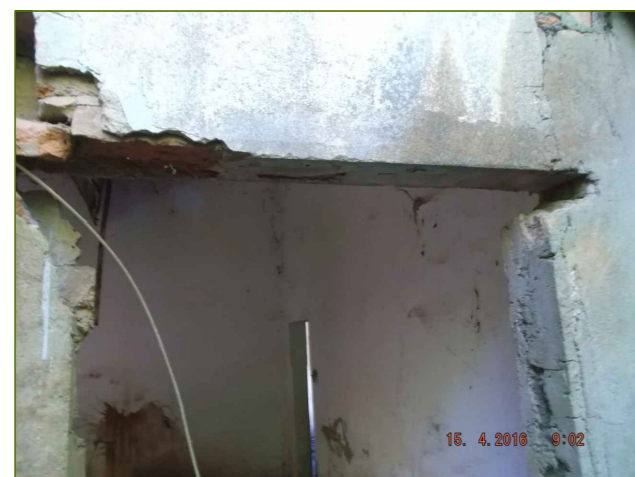
1- Sujidade, perda de peças da esquadria.

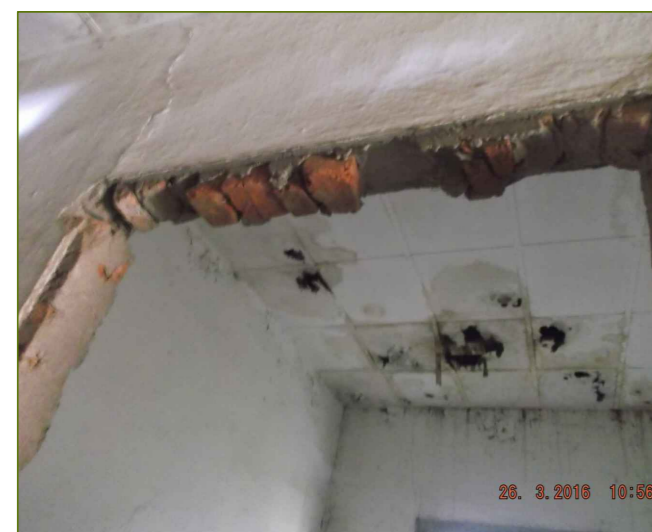
1- Perda de peças da esquadria.

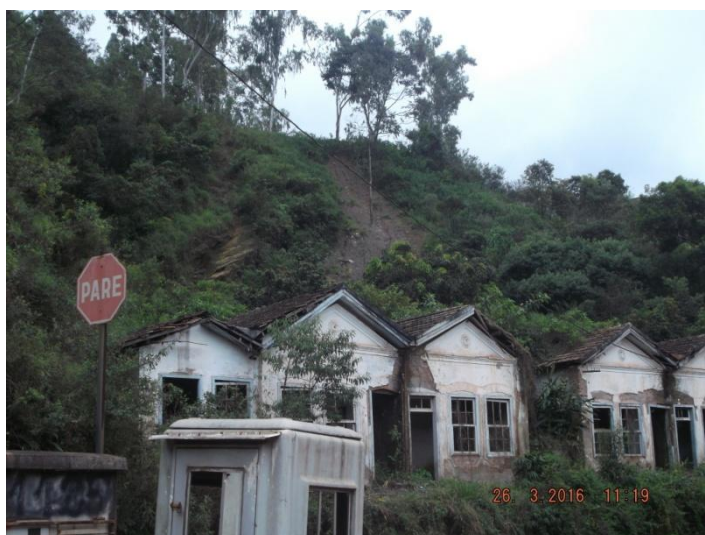
Um dos fatores que contribuíram para o crescimento dessa vegetação, foi a concentração de barro em todo o terreno onde esta situado, as residências. Essa barro, proveniente do barranco localizado na área posterior e lateral (fig. 51), é causador de várias patologias. Como por exemplo, a sua grande concentração no interior da casa, o que impossibilita a visualização dos pisos, que por sua vez, estão passando por processo de degradação, principalmente os cômodos que possuem tacos de madeira.

Figura 51: Barranco localizado na parte posterior das edificações.

Outro fator negativo desse barro, é a umidade que está sendo transmitida, para o parte inferior das alvenarias, que superficialmente, está causando o destacamento da camada pictórica e concentração de sujeira. Esse agente pode provocar nas alvenarias o apodrecimento de sua estrutura, chegando até mesmo a ruptura, causando grandes danos para a edificação.

É necessário executar a retirada do barro localizado em todo o terreno e no interior das residências. Tal procedimento deve ser realizado de forma cautelosa, para que não ocorra desestabilizações nas estruturas e nem danos nas alvenarias e superfícies soterradas. Esse procedimento deverá ser executado manualmente com auxílio de ferramentas próprias. O material retirado deverá ser descartado em local apropriado.

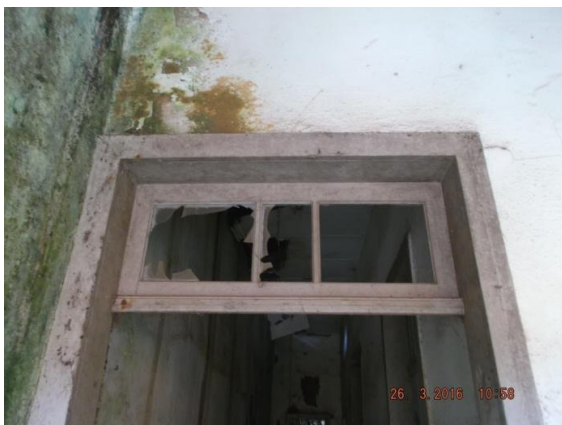
Outro dano observado, foi a ação de vandalismo, podemos citar as esquadrias e peças sanitárias quebradas e outras faltantes (fig. 52 e 53), que por sua vez podem causar ferimentos as pessoas que quiserem ter acesso a essas casas.

Figura 52: Vidro quebrado, localizado no interior da edificação, próximo a sala.
Fonte: Michelle Adriane, 2016.

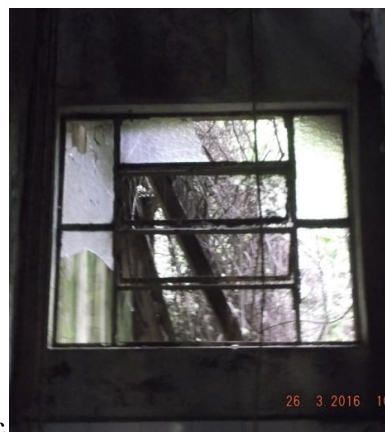
Figura 53: Janela do banheiro, com vidros quebrados.
Fonte: Michelle Adriane, 2016.

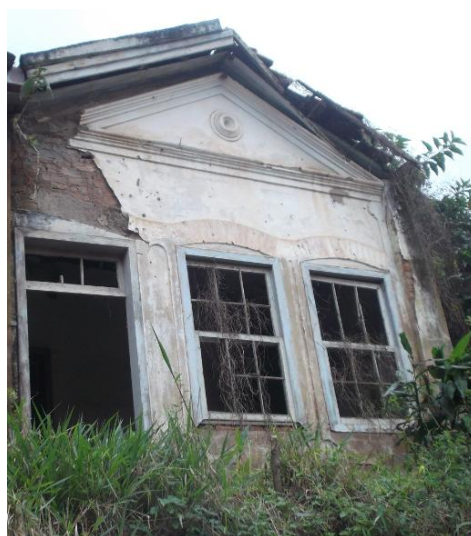
Nota-se também, que as esquadrias, da fachada principal estão envoltas por matéria orgânica (fig. 54), que podem propiciar outros agentes de degradação. Essa matéria orgânica também pode ser encontrada no telhado da edificação (fig. 54), que pode gerar o apodrecimento das madeiras por reterem umidade, e impedir a insolação de forma adequada.

Figura 54: Janela da fachada principal e telhado com acúmulo de matéria orgânica.
Fonte: Michelle Adriane, 2016.
