Aspectos de Intervenção de Conservação e Reabilitação

Estudo de Caso-Casarão Carvalho- Ouro Preto

Monografia apresentada à Diretoria de Pesquisa, Graduação e Pós-graduação do Instituto Federal Minas Gerais – Campus Ouro Preto como requisito parcial para obtenção do título de Tecnóloga em Conservação e Restauro de Bens Imóveis.

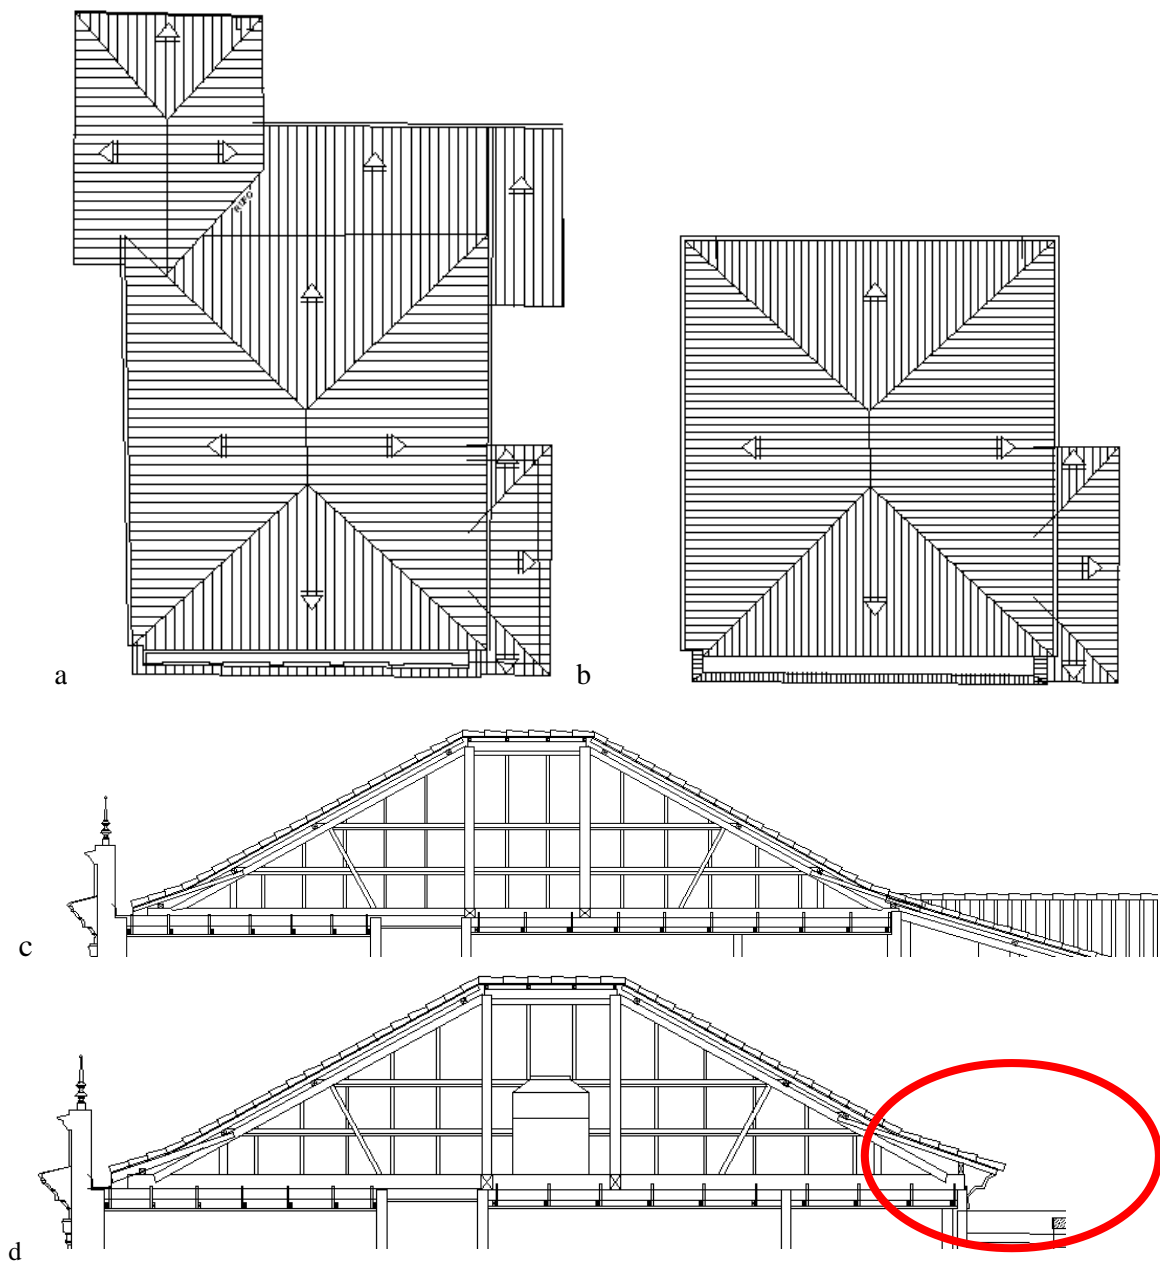
Figura 47: Croquis de águas da cobertura antes e depois.

As peças em madeira que estavam muito degradadas, foram substituídas por madeira de características semelhantes e seguiu-se a trama do engradamento original. As telhas quebradas, deslocadas ou com junções desarticuladas foram descartadas, ajustadas ou substituídas por peças similares de acordo com a intervenção mais apropriada e foi instalada uma manta metálica sob estas, no intuito de proteger contra goteiras e pontos frágeis no telhado (Fig. 47). Foram mantidas calhas nos beirais para evitar que as paredes sofram danos causados pelas águas de chuva que respingam do telhado.

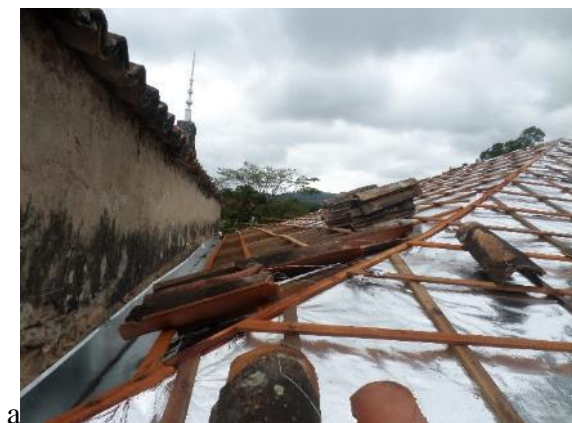
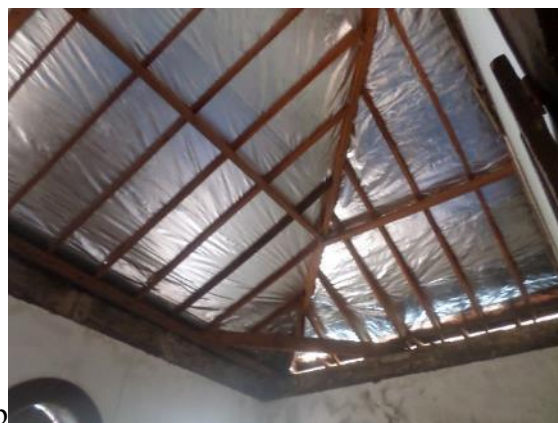
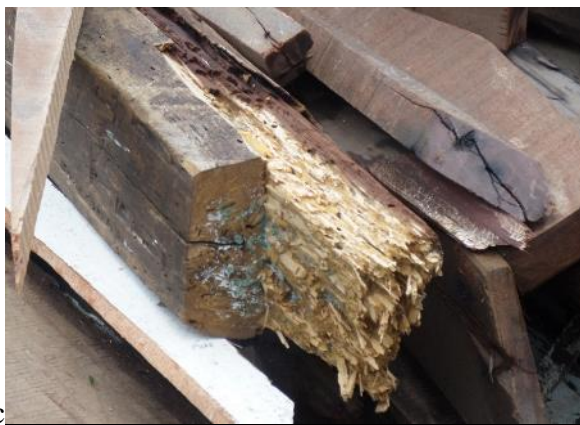
Figura 48: Reconstrução da cobertura, reaproveitamento de telhas e uso de manta metálica. Madeira retirada da cobertura original.

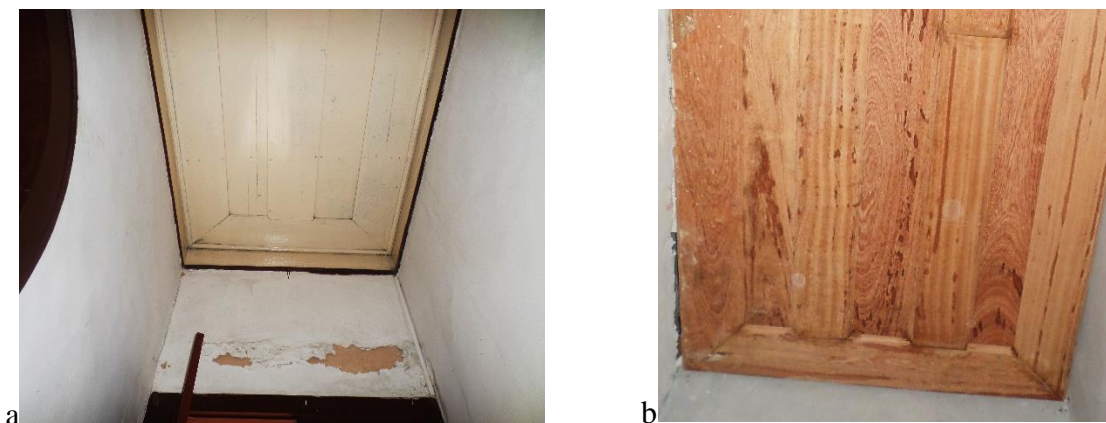
O forro original em pinus, tipo saia-e-camisa e cimalha, encontrava-se infestado por térmitas, em estado avançado de deterioração e foi totalmente substituído por um novo madeiramento – com tábuas largas e cimalha – seguindo o modelo original.

Figura 49: Forros original e substituto.
Fonte: a e b: Maria Cláudia C. Coelho, 2015/2016

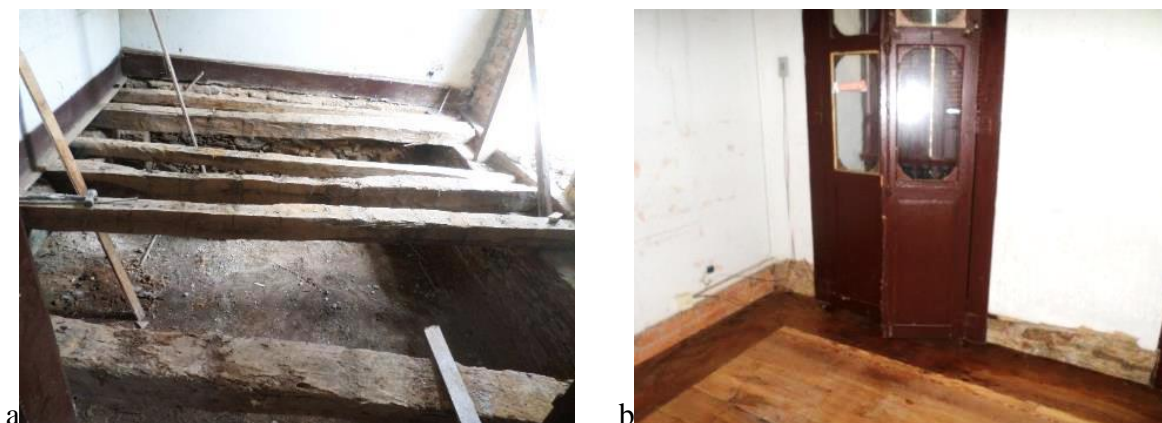
Figura 50: Barroteamento original e madeira retirada. Pinho-de-riça reinstalado.

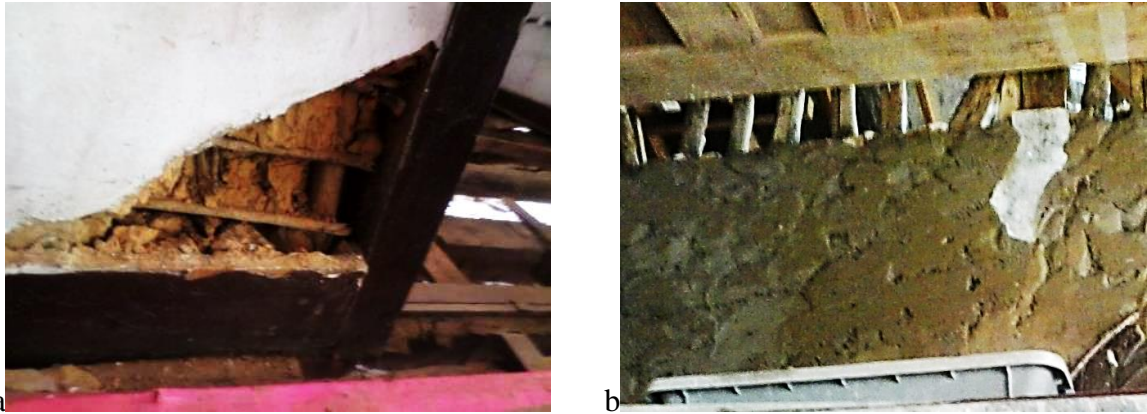
Figura 51: Patologia e recuperação do pau-a-pique
Fonte: a e b: Maria Cláudia C. Coelho, 2015/2016.

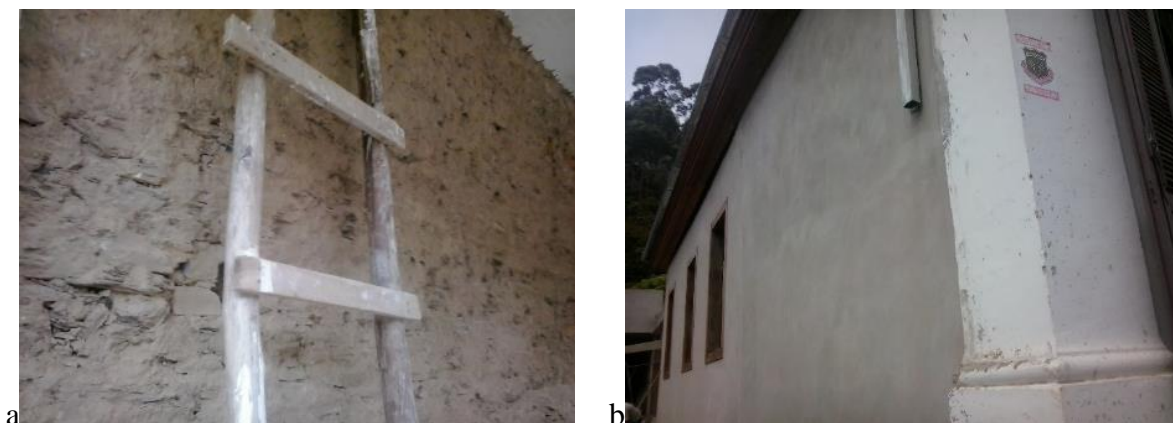
Figura 52: Alvenaria em pedra com reboco totalmente substituído.

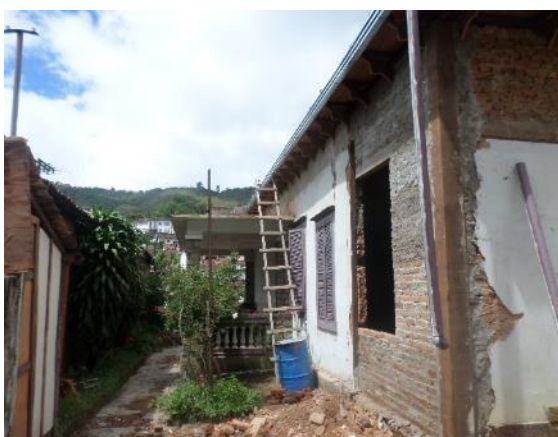
Figura 53: Reconstituição de alvenaria com tijolo queimado maciço.

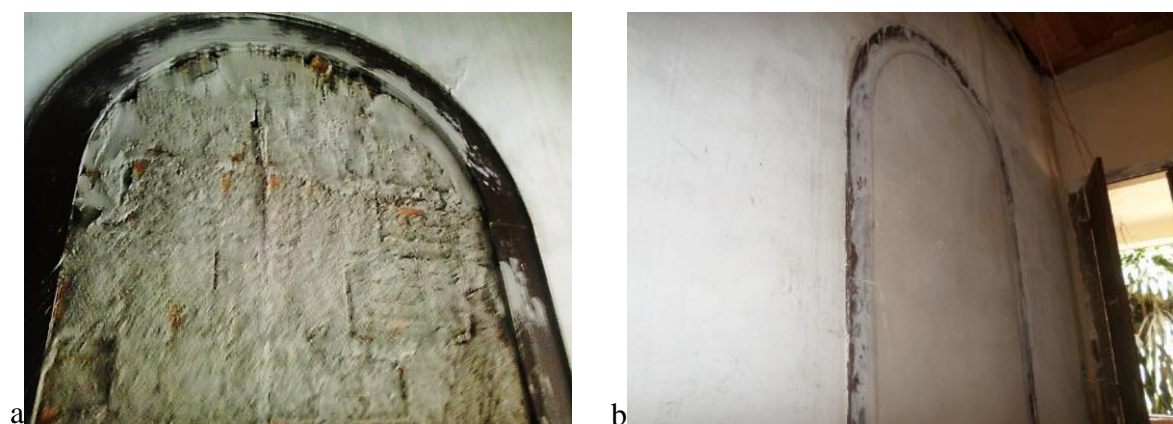
Figura 54: Vão vedado com alvenaria de tijolo furado.

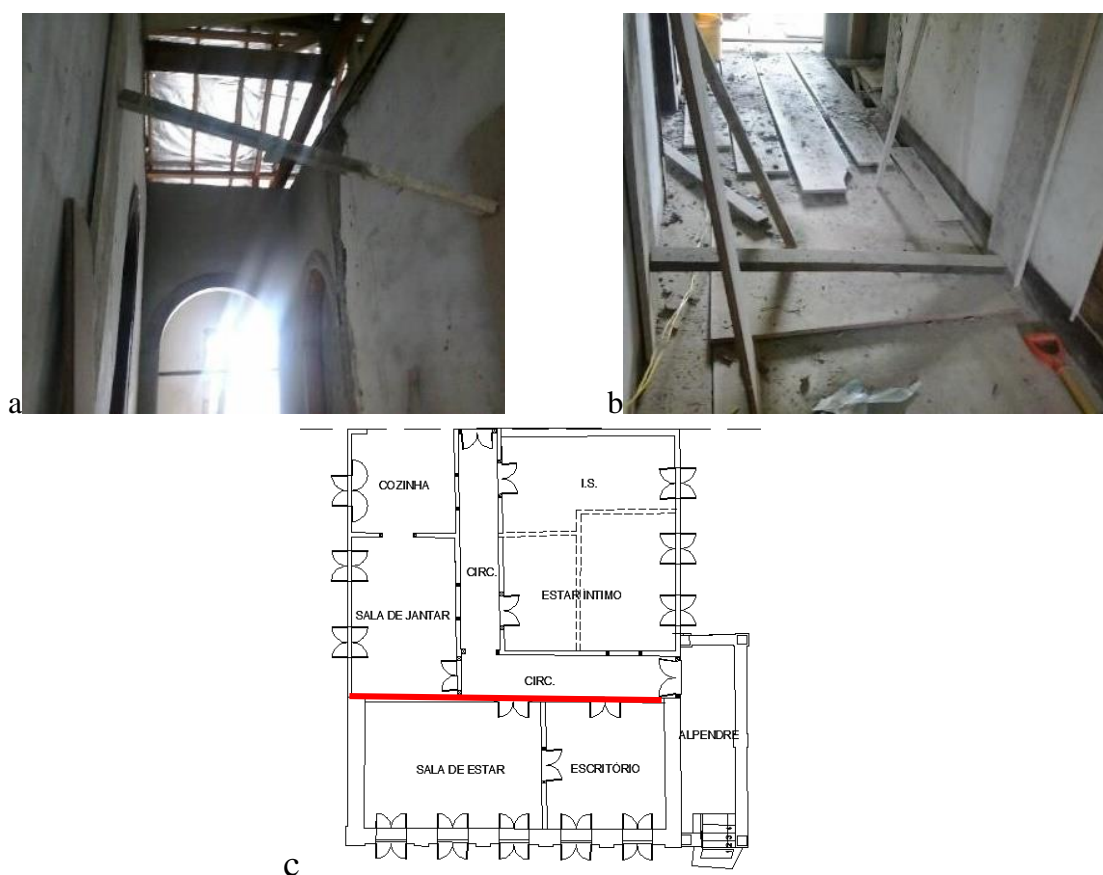
Figura 55: Ajuste da posição de alvenaria em pau-a-pique e sua localização.

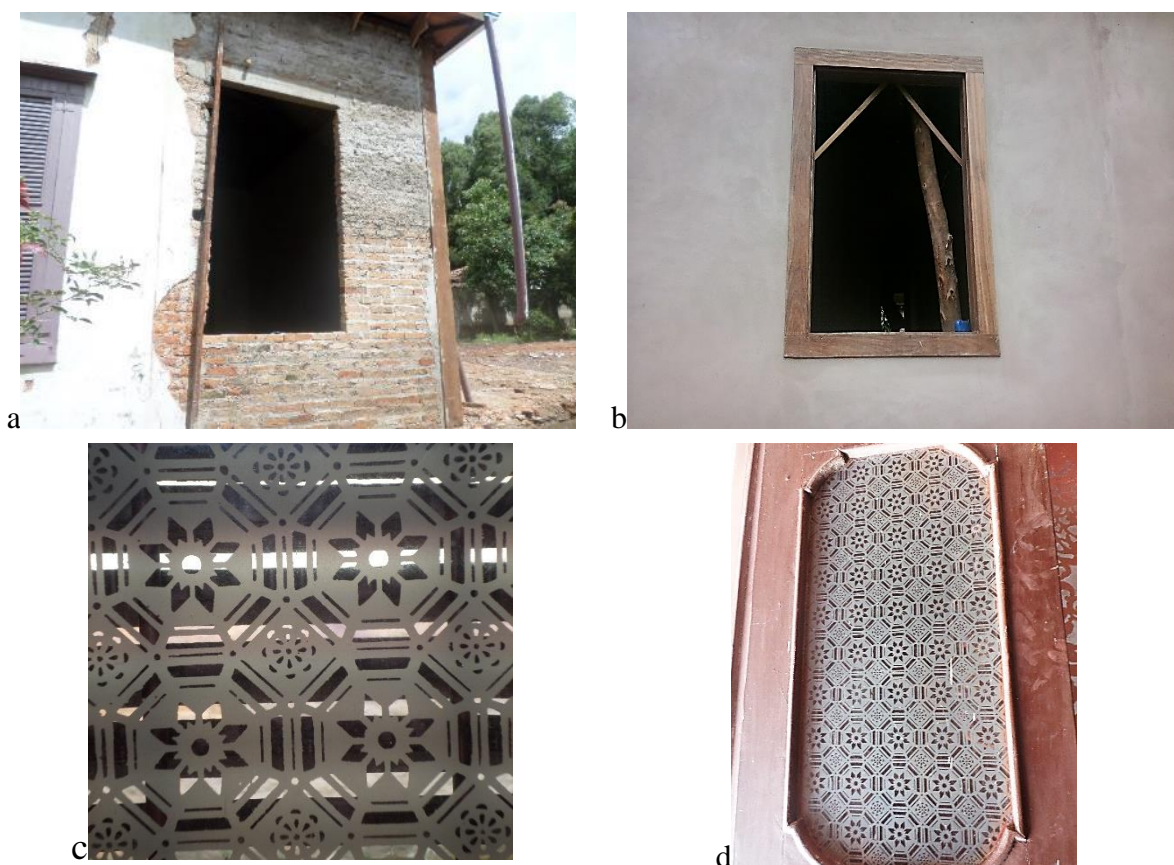
Figura 56: Vão sem esquadria, substituição por madeira de qualidade equivalente e vidro lapidado.

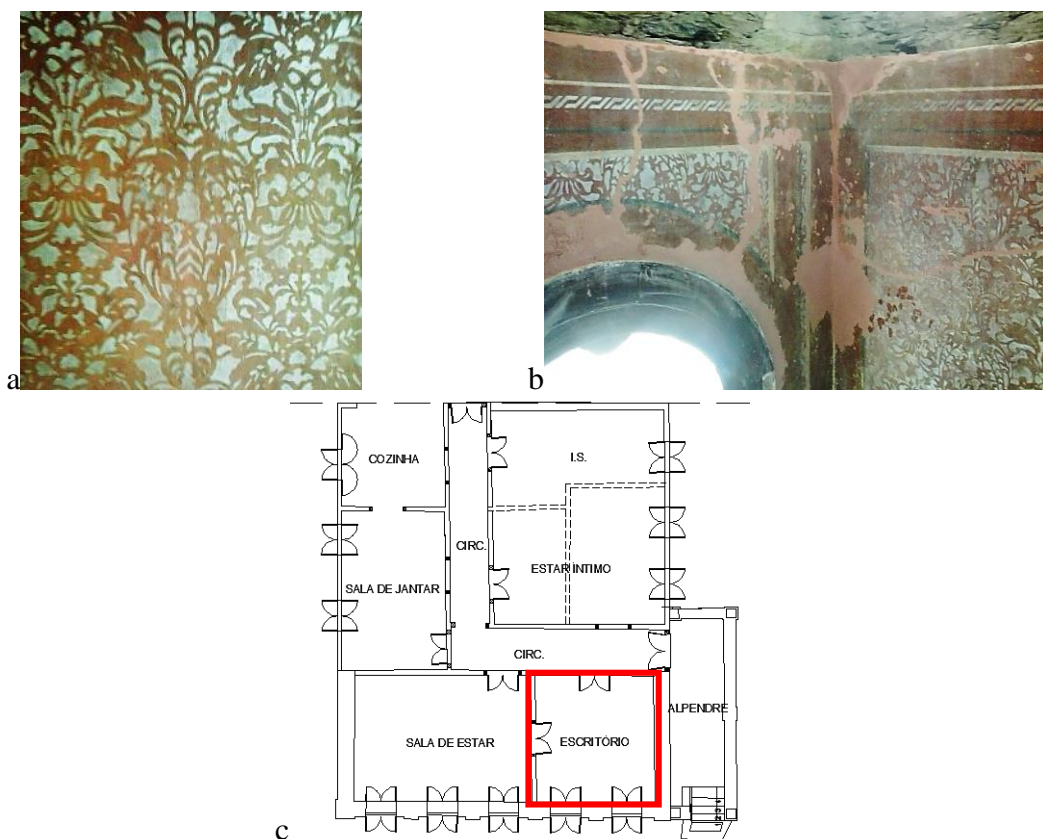
Figura 57: Recuperação de pintura parietal sala 01. Janela de prospecção da pintura parietal corredor e sua localização.

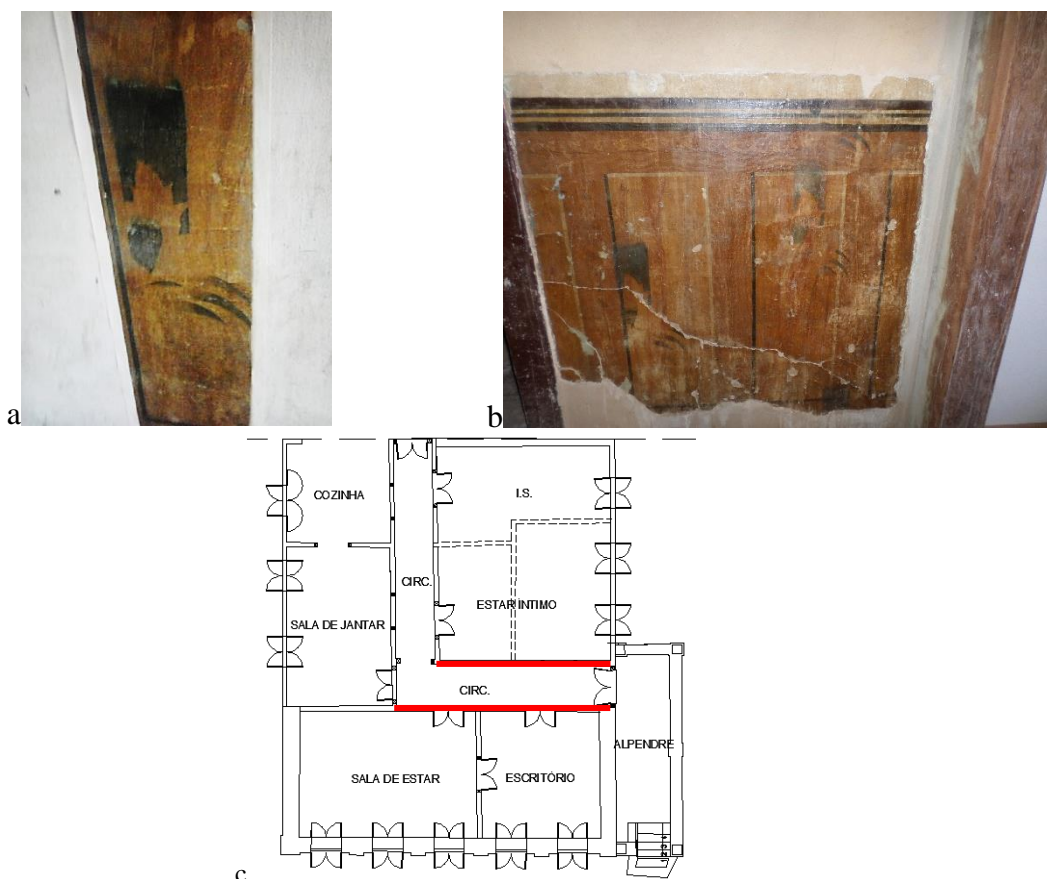
Figura 58: Janela de prospecção da pintura parietal corredor e sua localização.

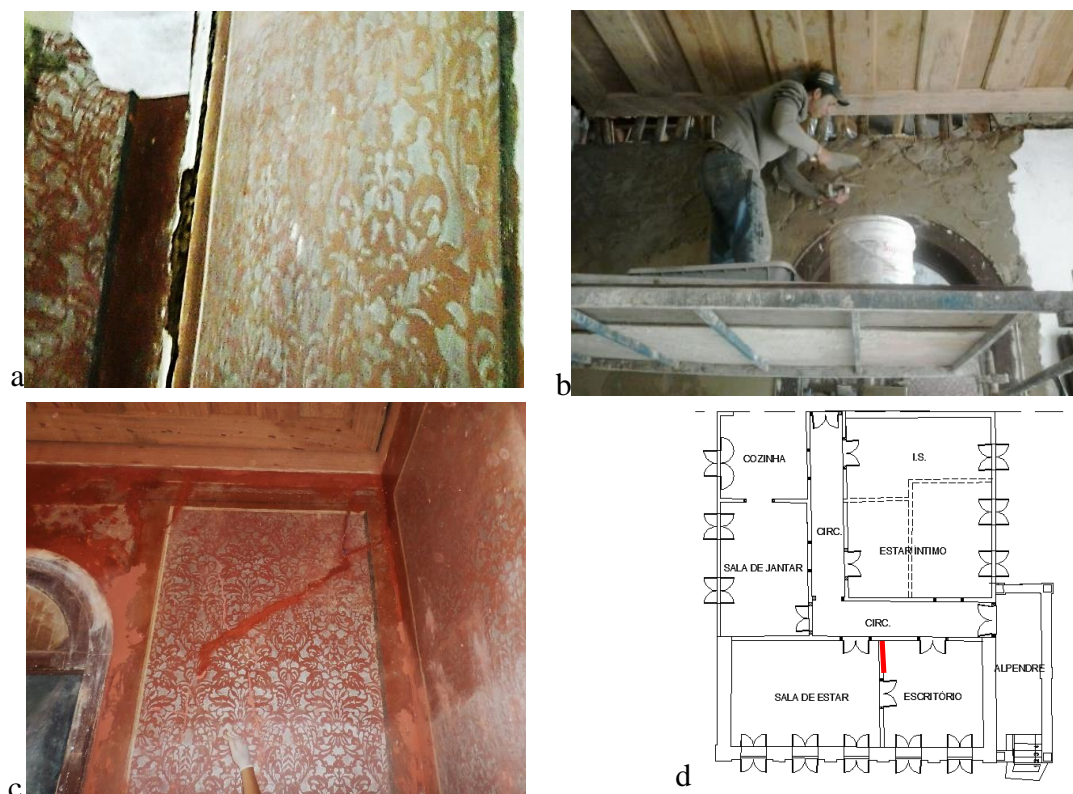
Figura 59: Parede com pintura parietal estruturalmente comprometida e recuperação pela face posterior.
Fontes: a, b e c: Maria Cláudia C. Coelho, 2015/2016; d: Projeto arquitetônico por Alessandra Carvalho, adaptado para croqui por Maria Cláudia C. Coelho, 2016.

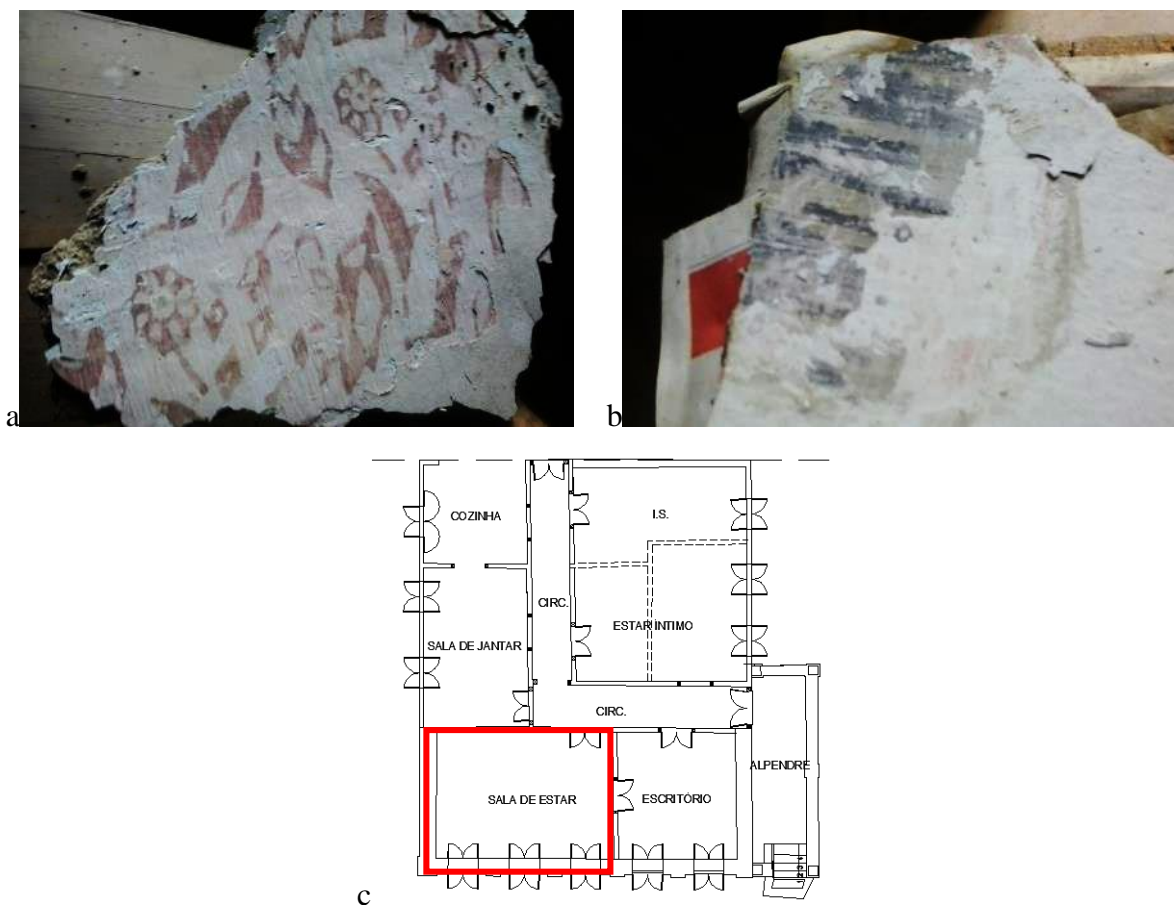
Figura 60: Perda de pintura parietal sala 3 e prospecção de segunda pintura sobreposta e sua localização.
Fontes: a e b: Maria Cláudia C. Coelho, 2016; c: Projeto arquitetônico por Alessandra Carvalho, adaptado para croqui por Maria Cláudia C. Coelho, 2016.

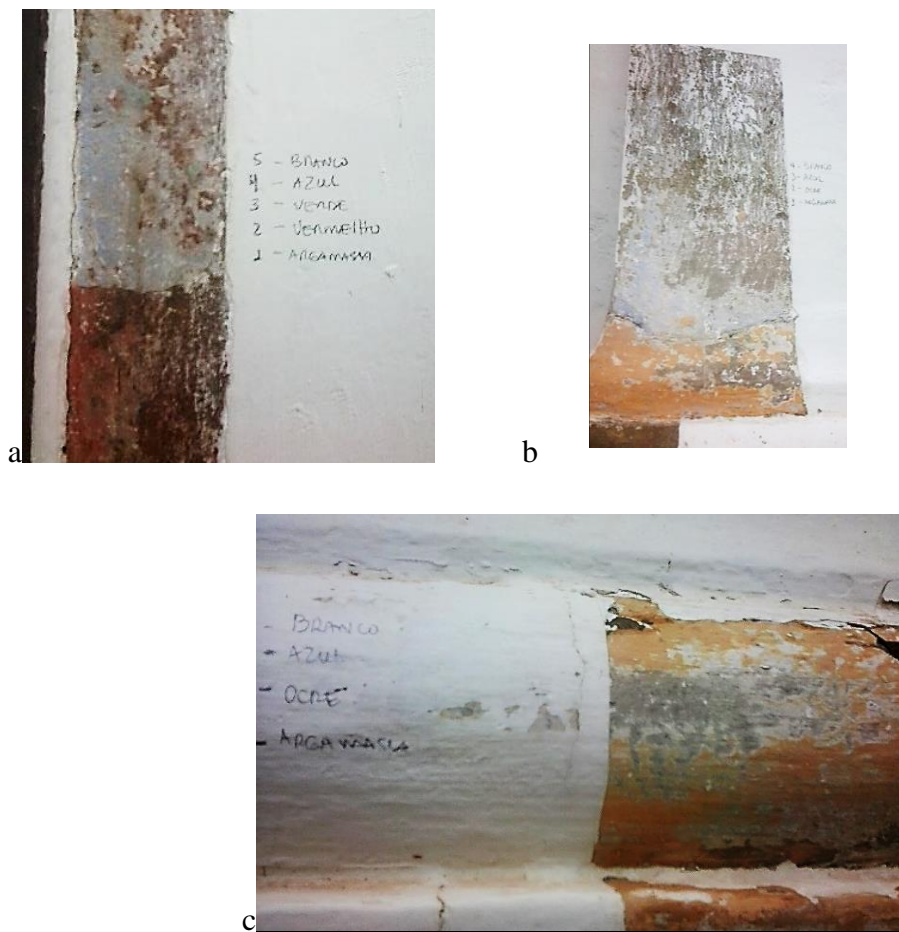
Figura 61: Prospecções de pinturas da fachada frontal.
