**DOSSIÊ DE CONSERVAÇÃO E RESTAURO DO PRÉDIO DO ANTIGO
ARMAZÉM NO DISTRITO DE SANTA RITA DE OURO PRETO**

Projeto de Pesquisa de Trabalho de Conclusão de Curso apresentado ao Instituto Federal de Minas Gerais como exigência para a obtenção do título de Tecnólogo em Conservação e Restauro.

APROVADA EM: 21 de março de 2014.

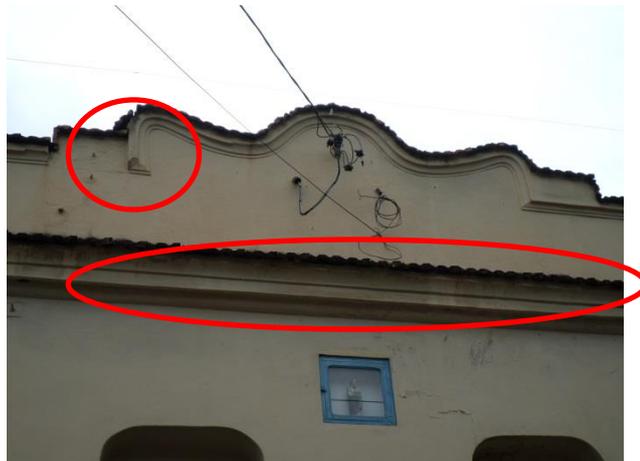
Lacuna e manchas enegrecidas

Na parte superior da platibanda houve uma intervenção incorreta, provavelmente causada pelo deslocamento de um padrão que havia no local, ocasionando uma **lacuna**. Presença de **manchas enegrecidas** no acabamento da fachada devido à deposição de partículas pela sua exposição às intempéries e a falta de manutenção, originando infiltrações.

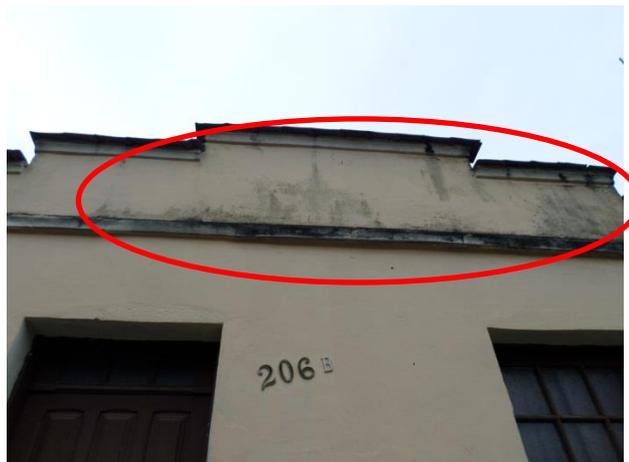
Perda da camada pictórica e manchas enegrecidas

A parede da fachada frontal apresenta **perda da camada pictórica e manchas enegrecidas** provavelmente oriunda das condições ambientais propícias, devido a exposição da fachada a intempéries e a falta de manutenção, provocando umidade, presença de microorganismos e infiltrações.

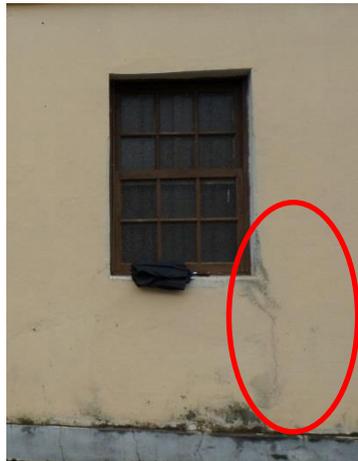
Perda da camada pictórica e fissura

A parede da fachada frontal apresenta **perda da camada pictórica** provavelmente pelas condições ambientais propícias, devido a exposição da fachada a intempéries e a falta de manutenção, provocando umidade, presença de microorganismos e infiltrações. A **fissura** ocorre pela movimentação estrutural devido à trepidação pela passagem de veículos.

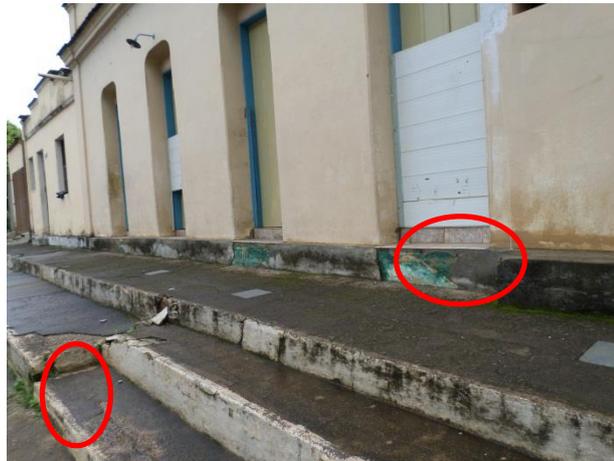
Presença de vegetação de pequeno porte e desprendimento localizado de reboco

O **desprendimento localizado de reboco** ocorre devido a perda de aderência devido a infiltração causada devido a exposição a intempéries. A **presença de vegetação de pequeno porte** acontece devido à presença de umidade no local e a falta de manutenção.

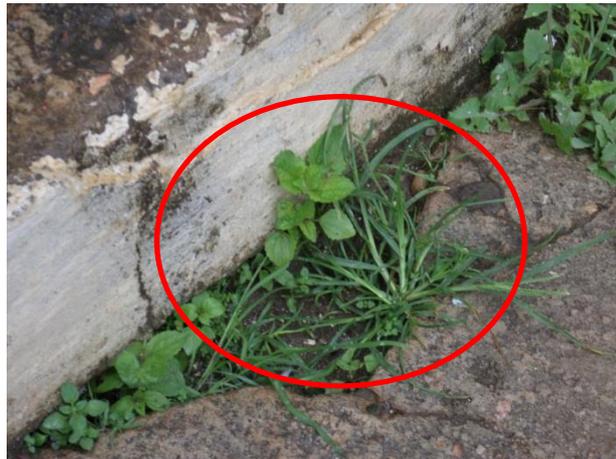
Presença de vegetação de pequeno porte

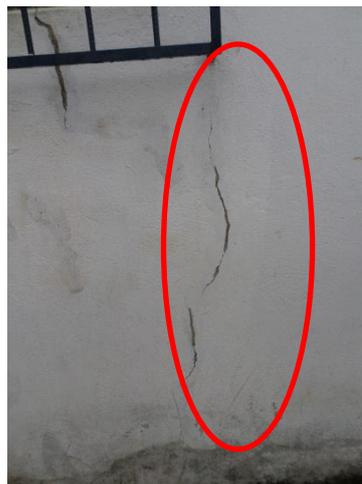
Fissura

A **fissura** ocorre devido à movimentação estrutural pela trepidação que ocorre pela passagem de veículos.

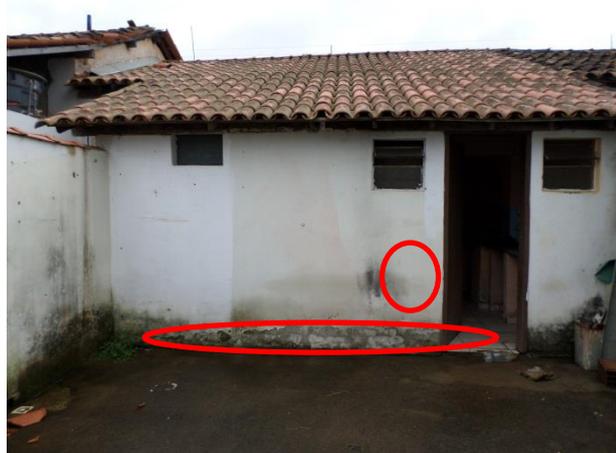
Mancha de sujidade e perda da camada pictórica

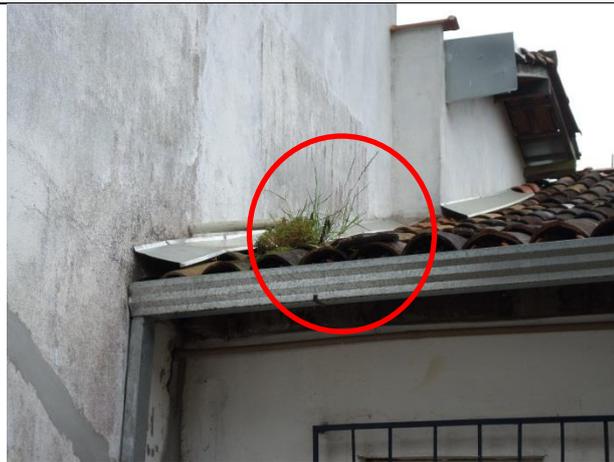
Presença de vegetação aérea

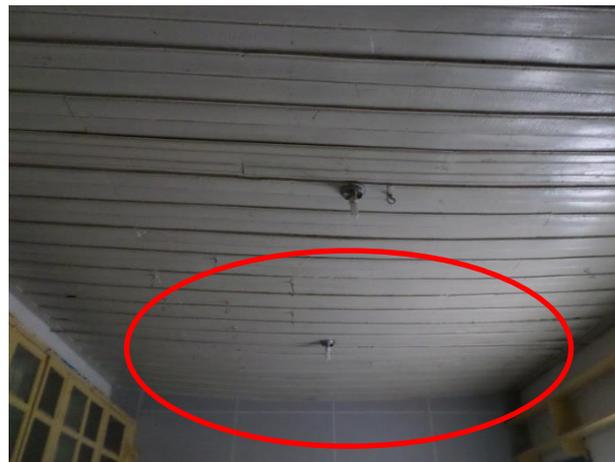
Forro

No forro ocorre uma **deformação por flexão – flambagem** devido à perda da função original dos elementos do telhado (realizar análises no telhado para verificar o dano do forro).

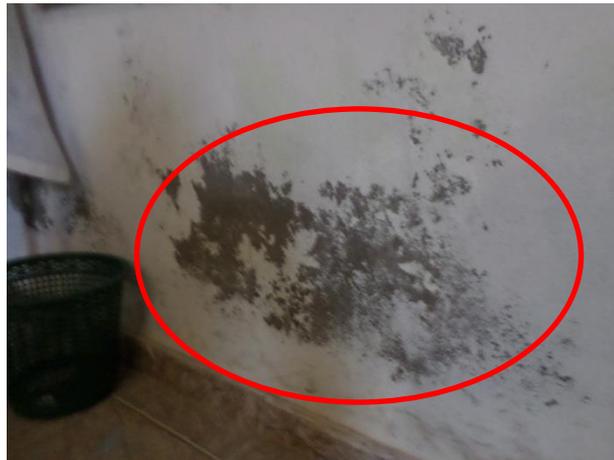
Perda da camada pictórica

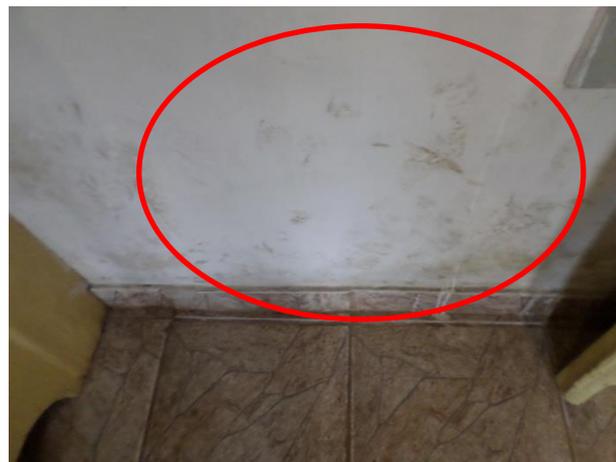
Mancha de sujidade

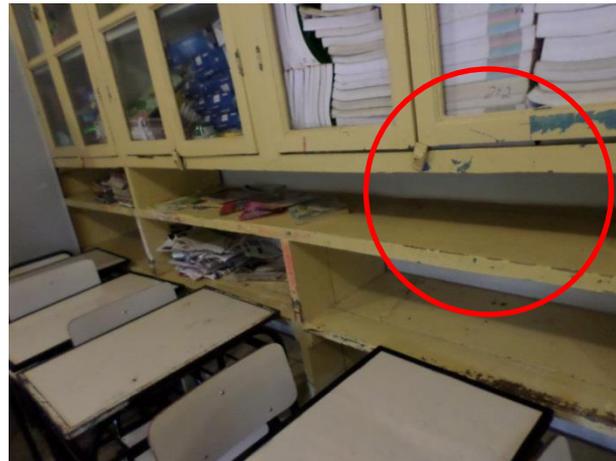
Presença de grânulos

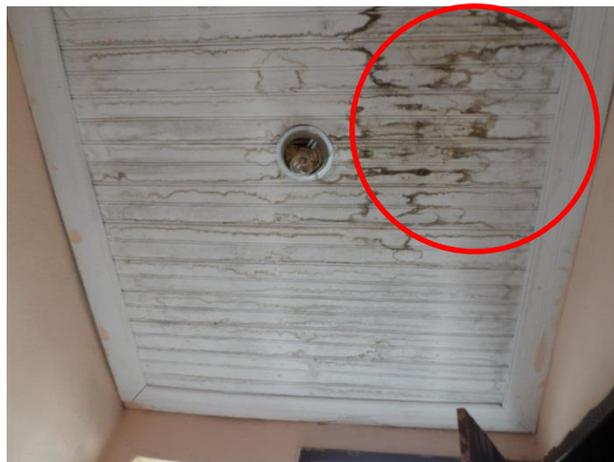
Presença de mofo

Presença de mofo no forro da residência devido à presença de microorganismos pela presença de umidade por infiltrações existente no telhado.

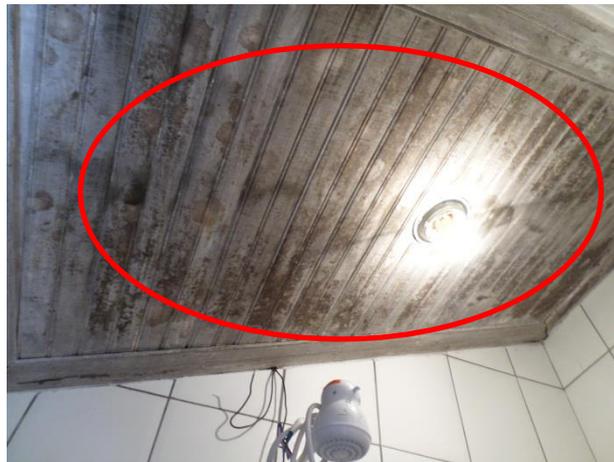
Presença de mofo

Presença de mofo no forro da residência devido à presença de microorganismos pela presença de umidade por infiltrações existente no telhado.

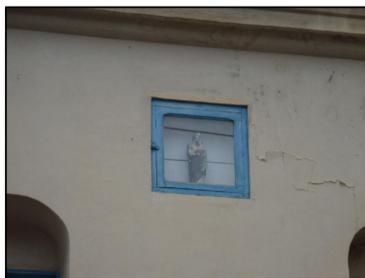
A - FISSURAS PRESENTE NA PINTURA

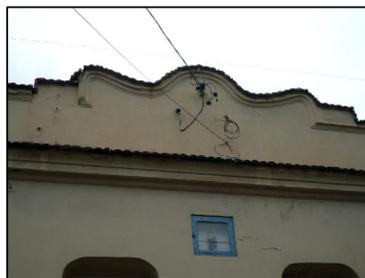
B - LACUNA, MANCHAS ENEGRECIDAS

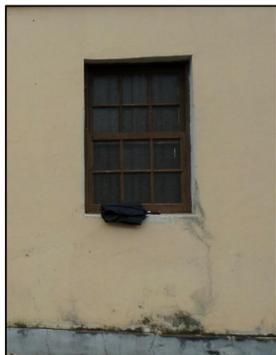
D - FISSURAS, PERDA DA CAMADA PICTÓRICA

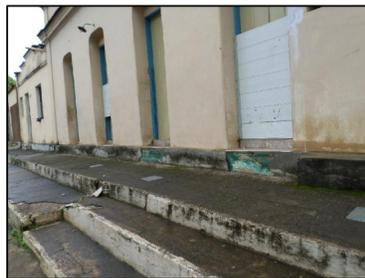
E - PRESENÇA DE VEGETAÇÃO DE PEQUENO PORTE
DESPRENDIMENTO LOCALIZADO DE REBOCO
