Natália Rodrigues dos Santos

Dossiê de Conservação e Restauro
Fazenda Carreiras

Ouro Preto
2017

TCC (Graduação) – Instituto Federal de Educação,
Ciência e Tecnologia de Minas Gerais, Campus Ouro Preto.
Tecnologia em Conservação e Restauro.

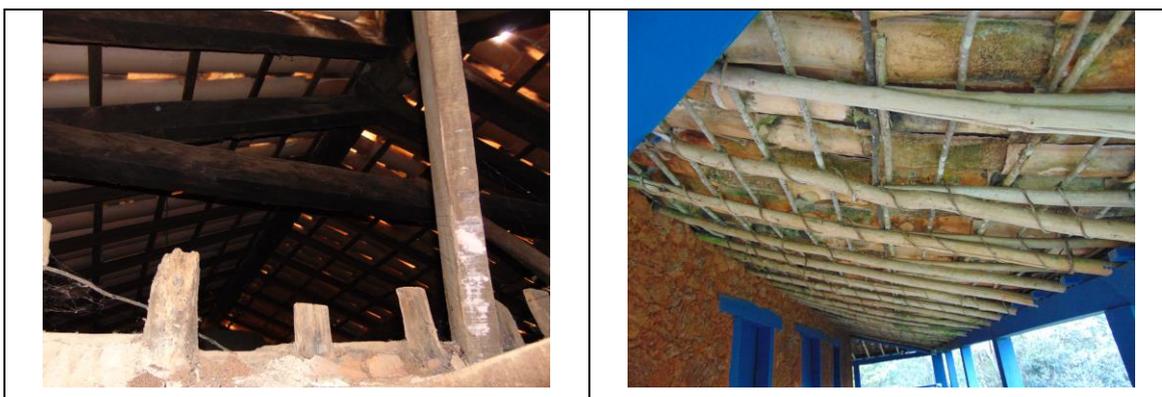
A cobertura estava em estado precário (Figuras 19 e 20), muitas telhas estavam quebradas e se desprendendo, o que ocasionou o vazamento das

águas pluviais, para o engradamento do telhado e para paredes, ocasionando infiltração, apodrecimento de algumas estruturas do telhado e do forro de taquara; e desprendimento do reboco que reveste o adobe e o pau-a-pique. O reboco estava muito fragilizado (Figuras 21 e 22), a fachada frontal e a lateral direita foram as mais afetadas, apresentando lacunas que expunham os sistemas construtivos as intempéries.

Figuras 19 e 20: Vista interna e externa do telhado.
Foto: Natália Rodrigues

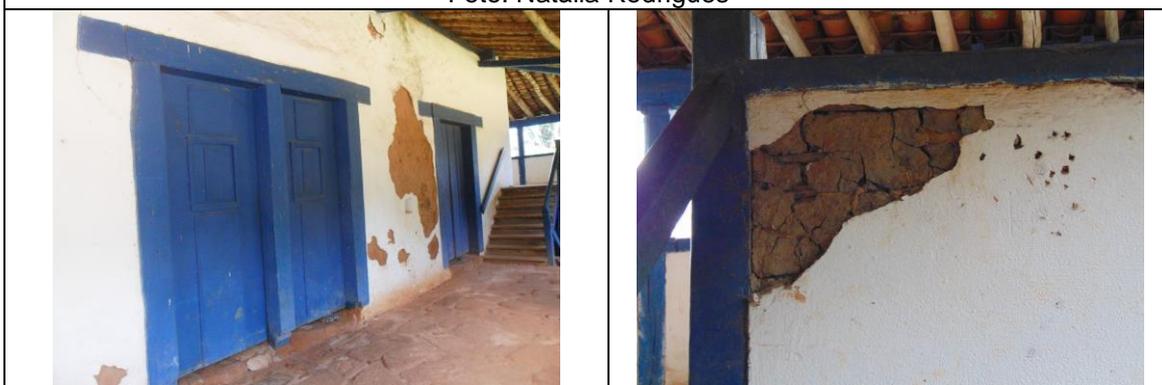
Figuras 21 e 22: Perda de reboco das alvenarias
Foto: Natália Rodrigues

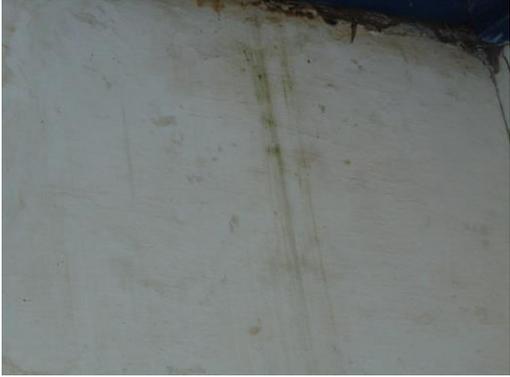
As pinturas (Figuras 23 e 24), tanto externas quanto internas, se encontravam descascadas e manchadas, devido à umidade. As alvenarias (Figuras 25, 26 e 27), apresentavam trincas e rachaduras nas junções.

<p>Figura 23: Manchas de umidade Foto: Natália Rodrigues.</p>	<p>Figura 24: Sujidade acumulada Foto: Natália Rodrigues.</p>

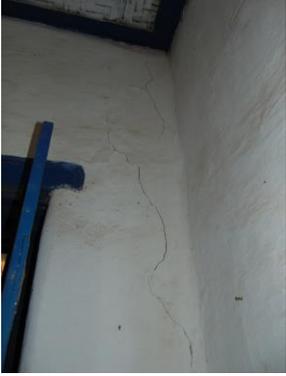
<p>Figura 25: Fissuras na alvenaria Foto: Natália Rodrigues.</p>	<p>Figura 26: Trincas e desprendimento do reboco Foto: Natália Rodrigues.</p>

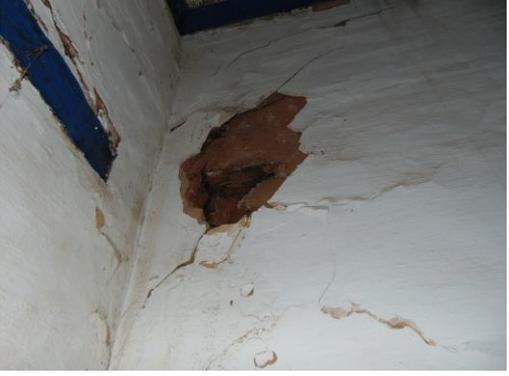
<p>Figura 27: Trincas e perda do reboco Foto: Natália Rodrigues</p>

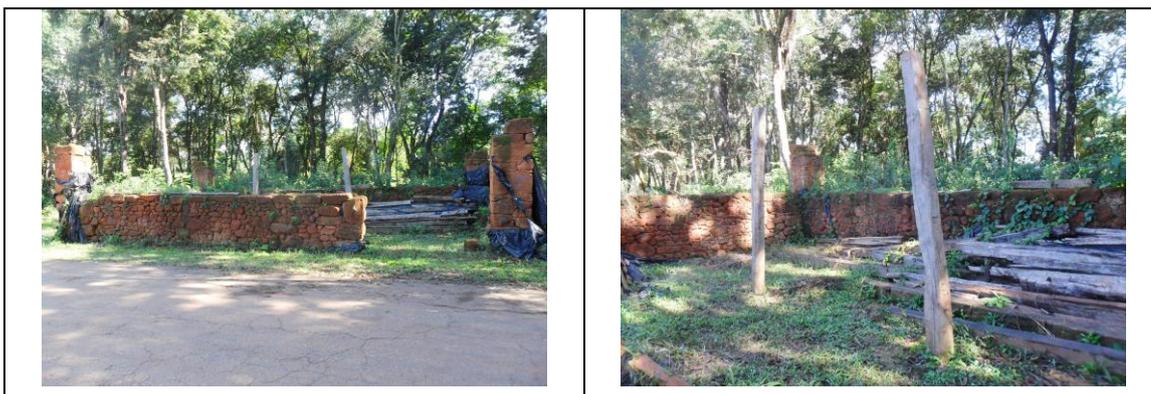
O estábulo, construção de pedra em frente a fazenda (Figuras 28 e 29), tinha perdido a sua cobertura e algumas pedras da alvenaria estavam se desprendendo (Figuras 30 e 31).

Figuras 28 e 29: Estábulo, vista externa e interna

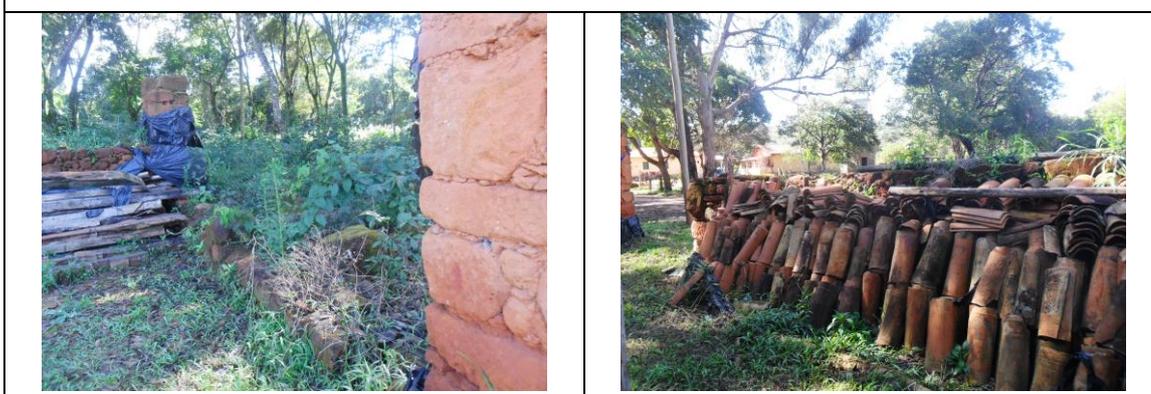
Figura 30 e 31: Estábulo, despreendimento das pedras e telhas estocadas.

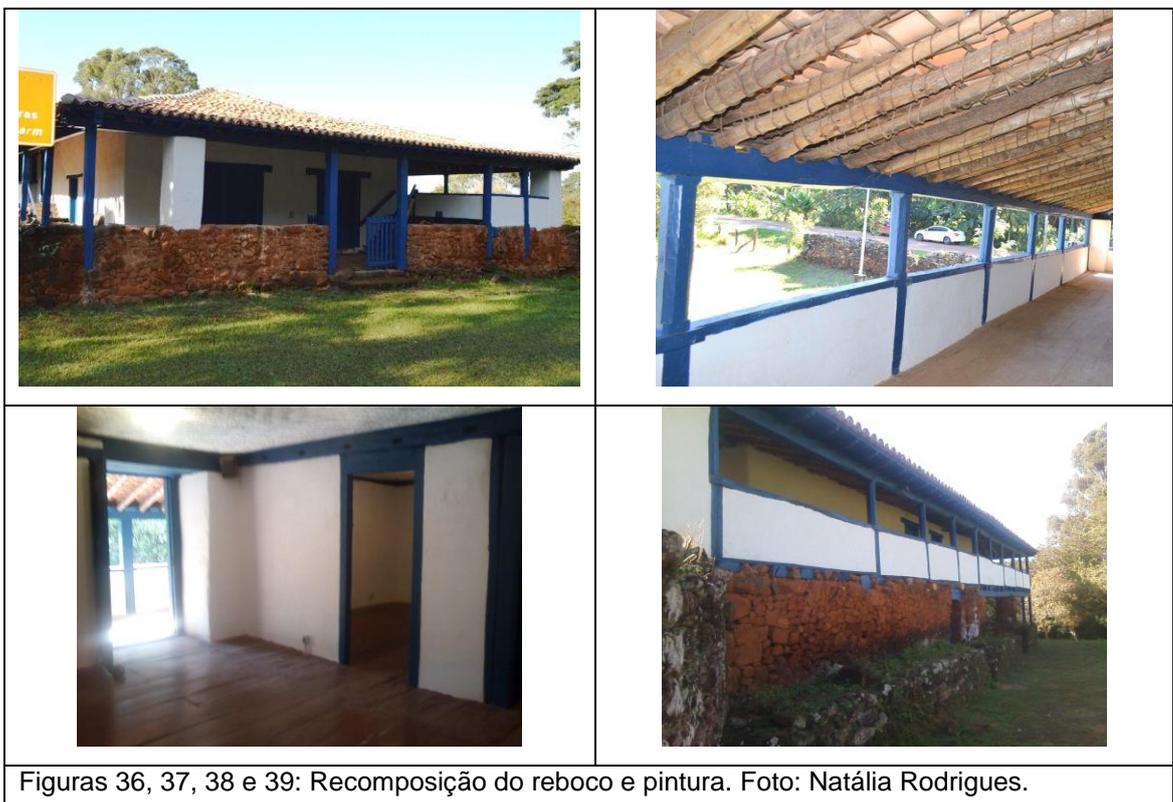
A recomposição do reboco foi feita por completo, mas já começa a apresentar novas fissuras. Trabalhos complementares de readequação da parte elétrica e hidráulica foram feitos somente na parte interna.

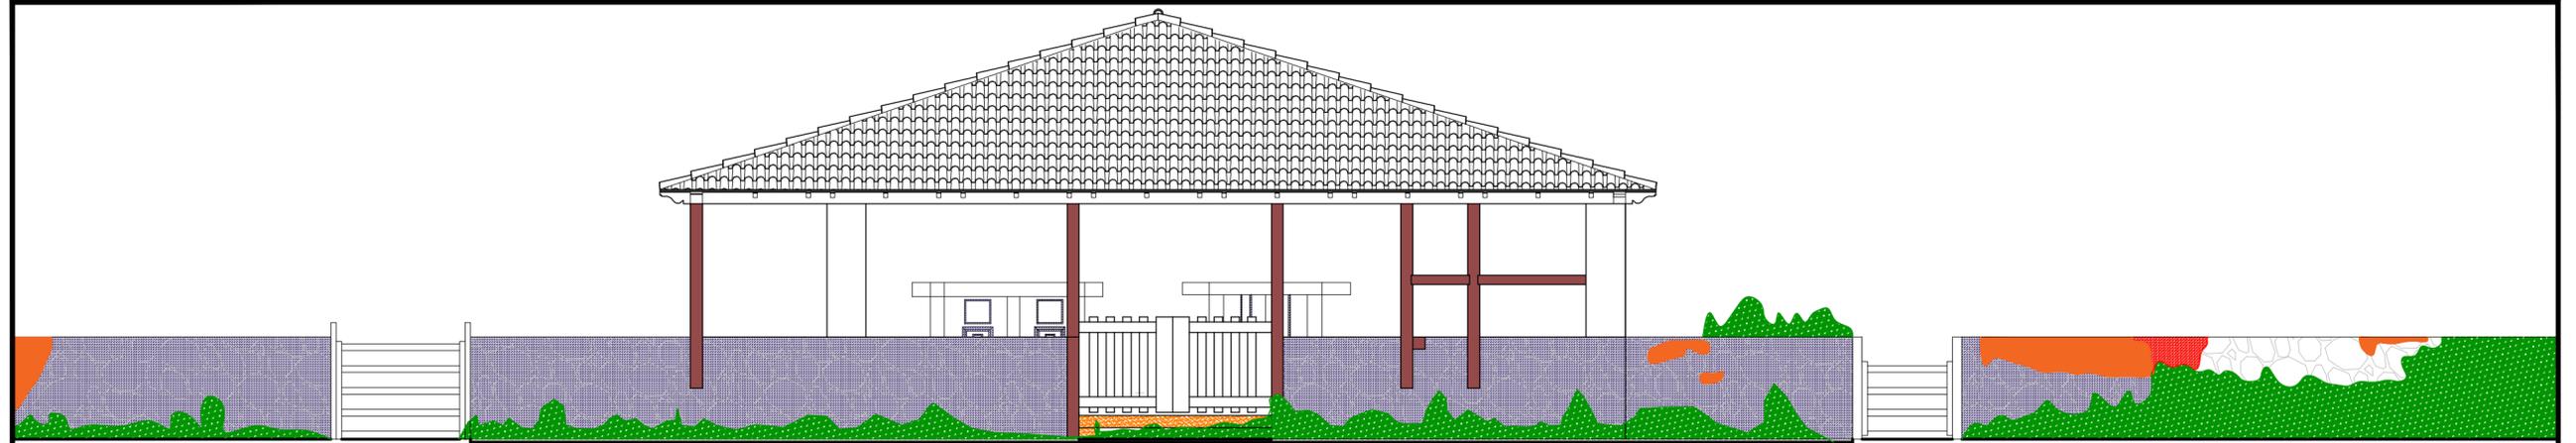
FACHADA FRONTAL 1:100

Sujidade acumulada na esquadria

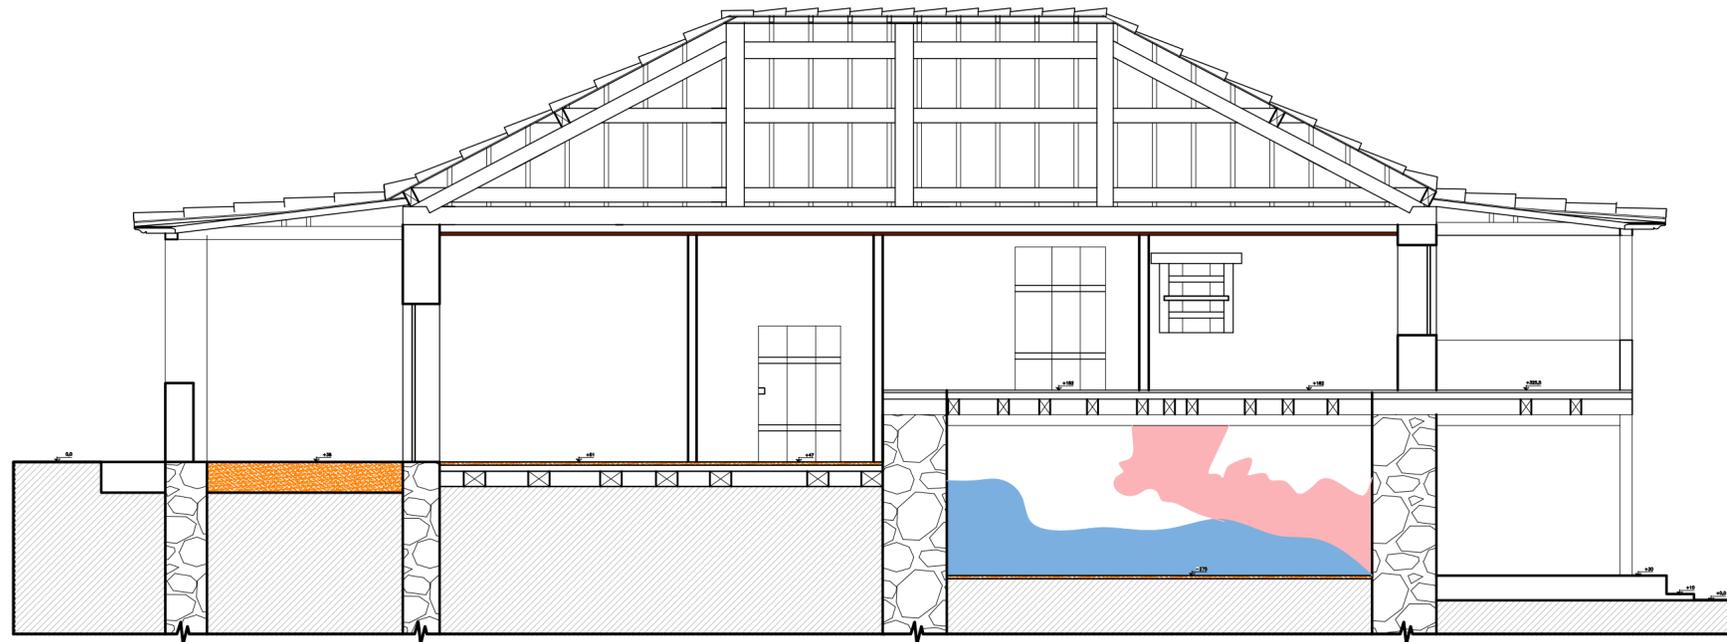
CORTE A 1:100

Manchas de umidade e efluorescência salina

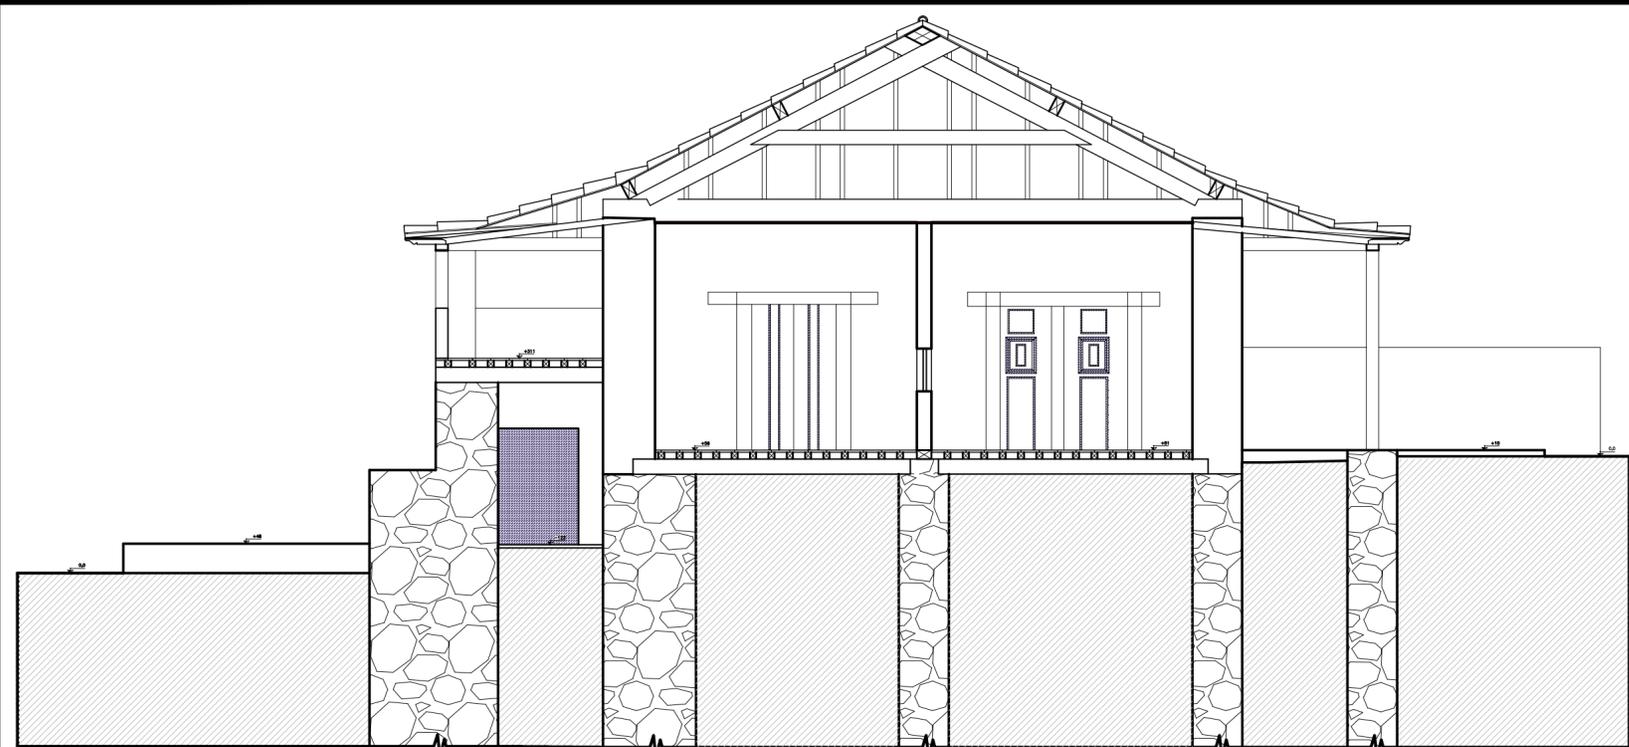
CORTE C 1:100

Sujidade aderida na alvenaria do banheiro

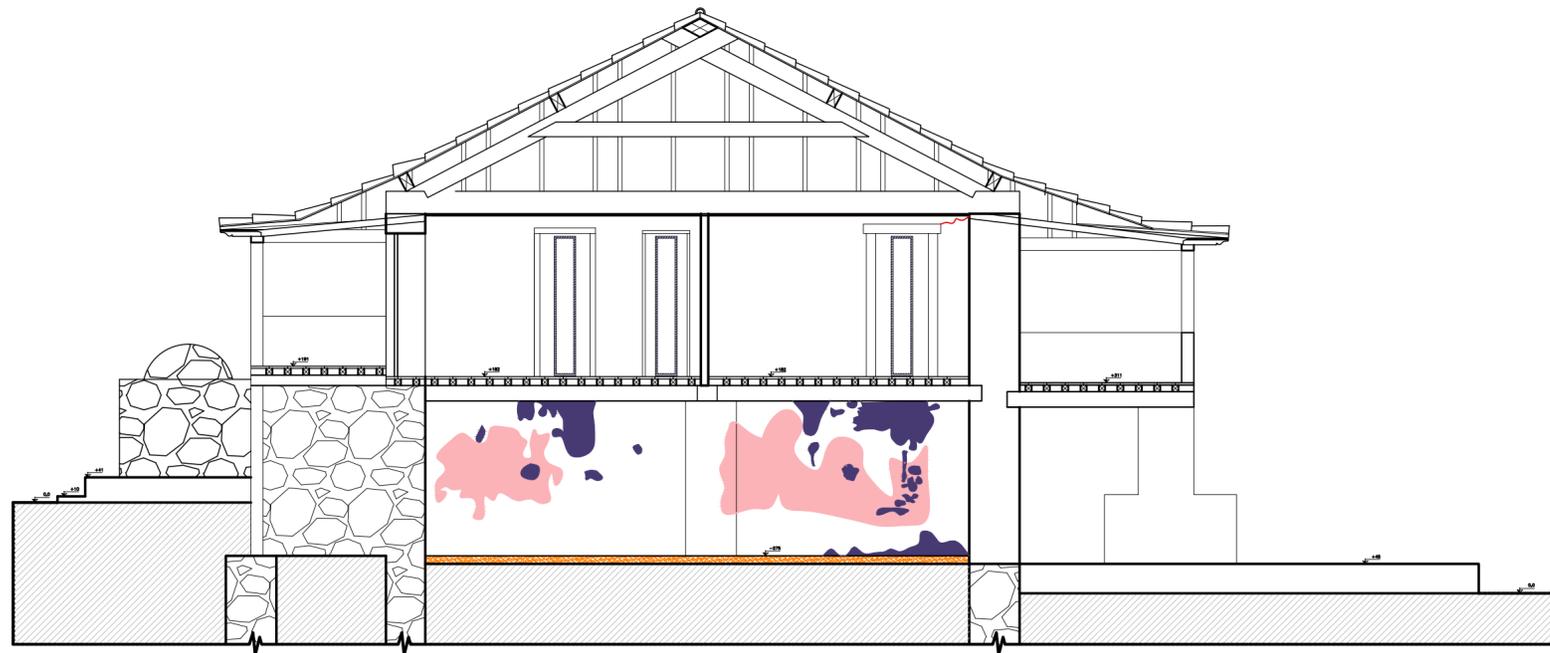
CORTE E 1:100

Excrementos de morcegos

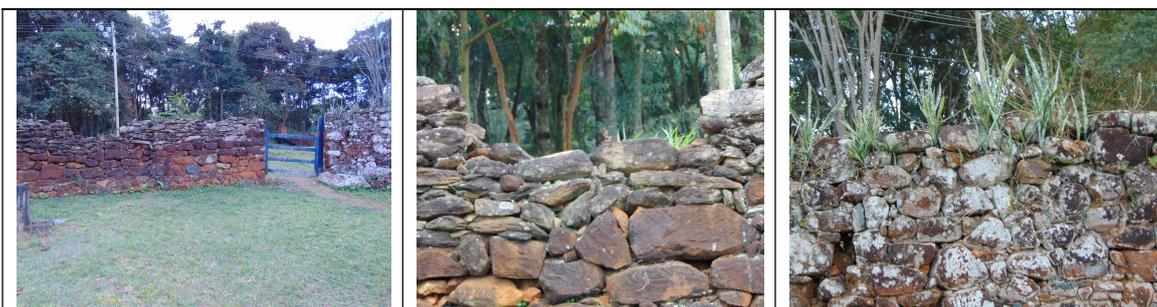
Figura 40, 41 e 42: Muro de pedra: desprendimento, biofilme e vegetação de pequeno porte.
Foto: Natália Rodrigues

Os muros que ladeiam a fazenda estão com biofilme e vegetação de pequeno porte, cujas raízes infiltram entre as pedras, ocasionando o desprendimento por força mecânica.

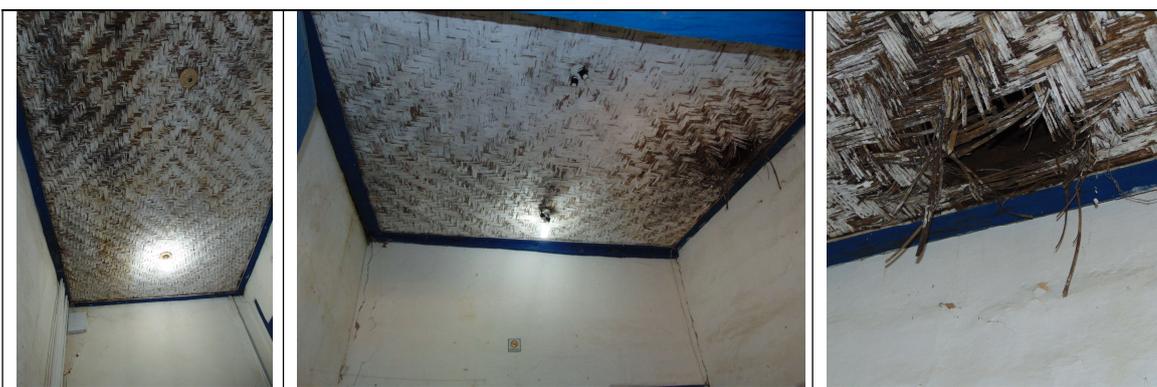
Todos os forros apresentam estado agravado de deterioração (Figuras 43, 44 e 45). Algumas peças que sustentam o piso tabuado apresentam manchas enegrecidas e estão sofrendo ataque de xilófago aparente nas fachadas (Figuras 46 e 47). As lajotas cerâmicas e o lajeado de pedra apresentam desgaste natural, sofridos pelo uso (Figuras 48,49 e 50) .

Figuras 43, 44 e 45: Forro de taquara.
Foto: Natália Rodrigues

Os forros apresentam avançado estado de degradação. Deverá ser feita uma limpeza cuidadosa e verificação detalhada do forro e das peças que o sustentam;

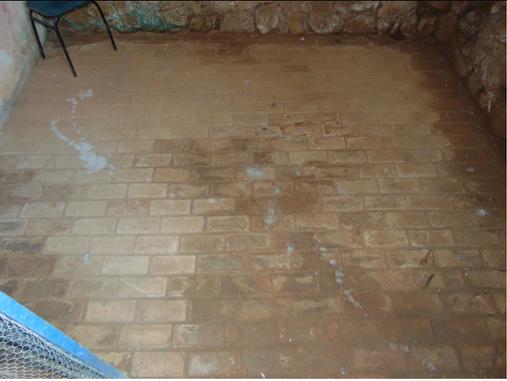
<p>Figura 50: Piso de lajota cerâmica. Foto: Natália Rodrigues.</p>

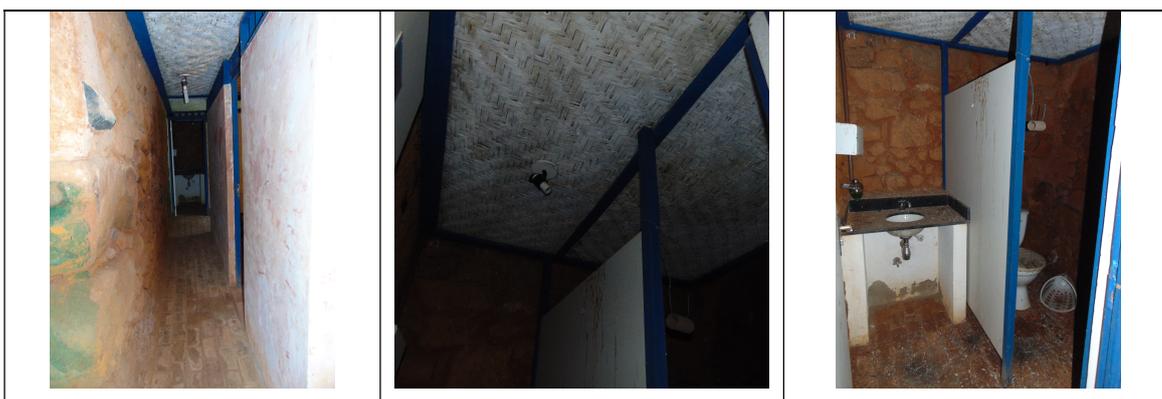
Figuras 51, 52 e 53: Sanitários. Foto: Natália Rodrigues.

O banheiro, feito de forma inadequada, em intervenção anterior. Apresenta vazamento, o que vem causando eflorescência salina nas paredes e não é adaptado para atender portadores de necessidades especiais.

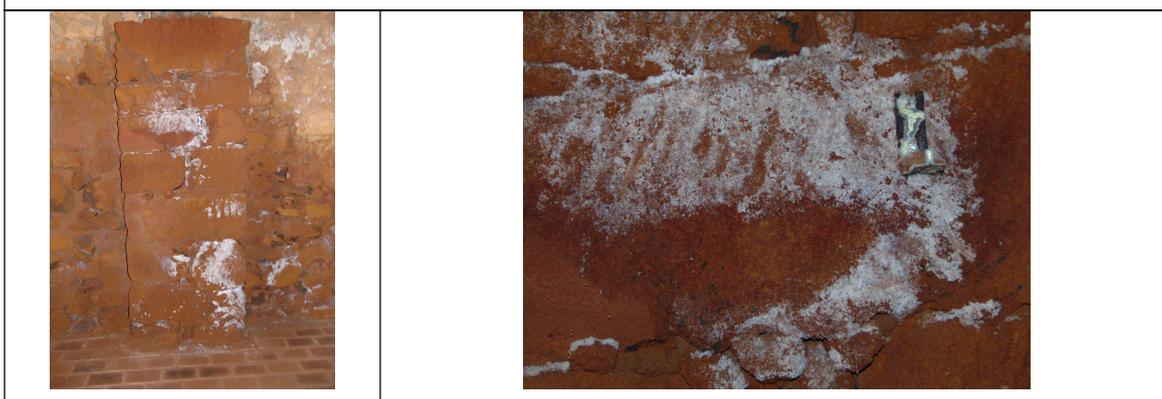
Figuras 54 e 55: Salinização nas paredes da senzala. Foto: Natália Rodrigues.

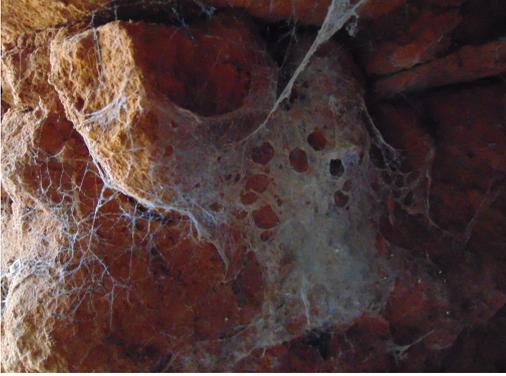
<p>Figura 58: Senzala: teias de aranha. Foto: Natália Rodrigues.</p>	<p>Figura 59: Senzala: excrementos de morcego. Foto: Natália Rodrigues.</p>

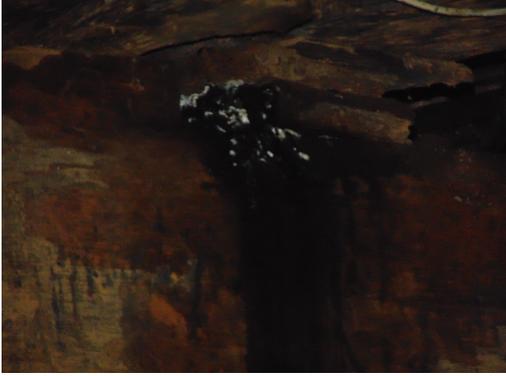
de 1999, aproveitando uma parte do segundo pavimento, ao lado de uma das paredes da senzala. Há anos apresenta vazamento na tubulação, que em conjunto com a umidade ascendente do solo, vem causando eflorescência salina nas paredes (Figuras 54 e 55). Devido a esse problema, não está sendo utilizado. Em análise feita por microscópio eletrônico de varredura, pelo CECOR - Centro de Conservação e Restauração de Bens Culturais da UFMG, foram encontrados os seguintes elementos na eflorescência salina: Potássio(K), em maior quantidade e quantidades pequenas de Ferro(Fe) e Rubídio(Rb) (Figura 57). Essa solução oriunda do vazamento e da umidade natural do terreno vem causando a degradação das rochas da senzala. Nessas paredes também há a presença de sujidades, manchas e excrementos de insetos e morcegos (Figuras 58 e 59).
