**INSTITUTO FEDERAL MINAS GERAIS  
CAMPUS OURO PRETO**

**Tecnologia em Conservação e Restauro**

**PROJETO DE CONSERVAÇÃO E RESTAURO DOS  
PASSOS DA PAIXÃO DE CRISTO – MARIANA MG**

**OURO PRETO  
ABRIL DE 2013**

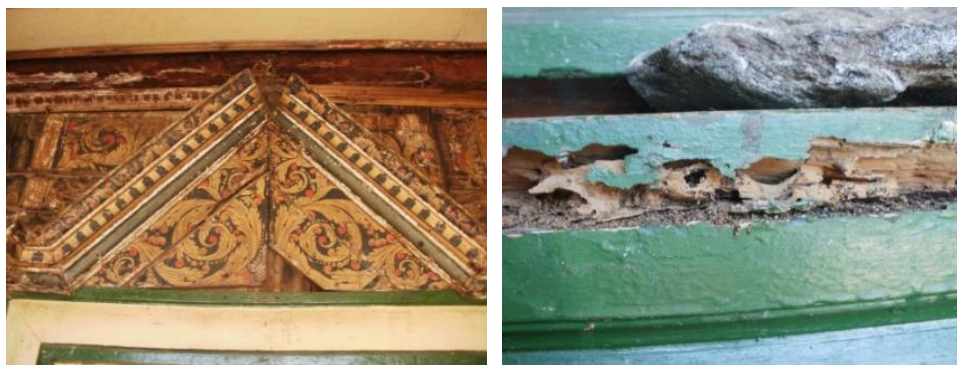
**Patologias - Passo do Horto**  
**Gilmar P. Nunes - 10/03/2013**

Algumas outras patologias ficam expostas em situações mais específicas como, ao que ocorre no Passo do Horto, onde uma grande parte da pintura se perdeu, devido à provável ação das intempéries do tempo. Além dessa, uma outra patologia que trouxe danos aos elementos artísticos foi a possível desmontagem de todo, ou parte, do Taboado que recobre internamente este Passo, para a reforma ocorrida na edificação geminada ao mesmo. Essa provável intervenção, causou todo um deslocamento do Taboado, sendo praticamente impossível uma recolocação deste de forma correta, acarretando em falhas e fendas deixadas por toda a sua extensão, incluindo também o altar, que encaixado nesse taboado, fecha o interior do Passo.

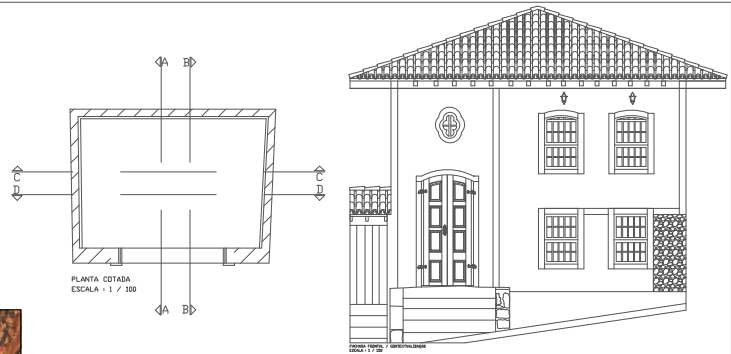
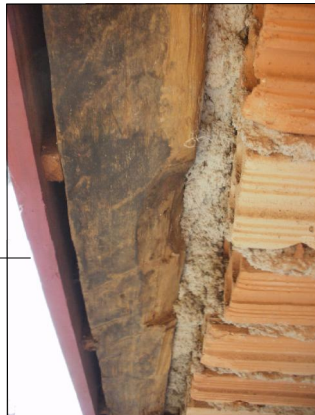
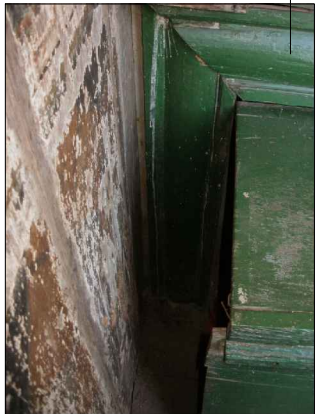
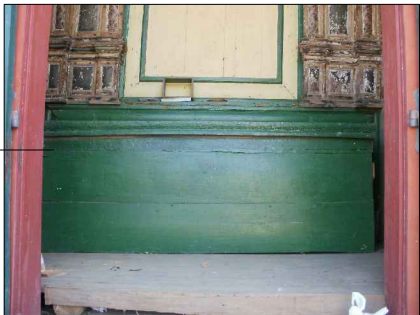
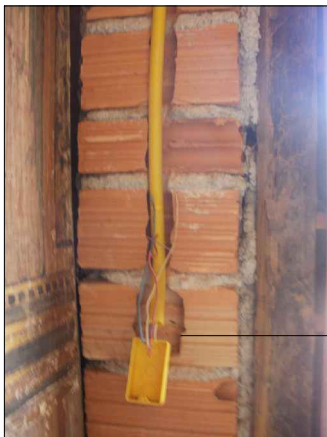
CORTE DD  
ESCALA : 1 / 50

| LEGENDA | PATOLOGIA | AGENTE CAUSADOR | CAUSA PROVÁVEL |
|---|---|---|---|
| | CROSTA NEGRA/SUJIDADE | AÇÃO DA ÁGUA E UMIDADE ASSOCIADA - AÇÃO HUMANA | UMIDADE, FULIGEM, POLUIÇÃO, FALTA DE MANUTENÇÃO PERIÓDICA PARA CONTROLE DE AGENTES DEGRADANTES |
| | PRESEÇA DE UMIDADE | INTERPERISMO / FALTA DE MANUTENÇÃO | AÇÃO DE ÁGUA POR INFILTRAÇÃO NO TELHADO |
| | PRESEÇA DE VEGETAÇÃO | PRESEÇA DE MUSGOS | GERMINAÇÃO, INFILTRAÇÃO E EXPANSÃO DAS RAÍZES NAS FACHADAS EXTERNAS |
| | TRINCA | INTERPERISMO | AÇÃO MECÂNICA, DESESTABILIZAÇÃO |
| | FISSURA/CISALHAMENTO DE PEDRA | AÇÃO HUMANA INTERPERISMO, VARIAÇÃO DE TEMPERATURA | VANDALISMO, DESAGREGAÇÃO POR AÇÃO DE INTERPERIES, AÇÃO MECÂNICA |
| | DESGASTE E APODRECIMENTO DE MADEIRA | INTERPERIES, FALTA DE MANUTENÇÃO | INFILTRAÇÃO, ATAQUE DE AGENTES BIOLÓGICOS, POLUIÇÃO |

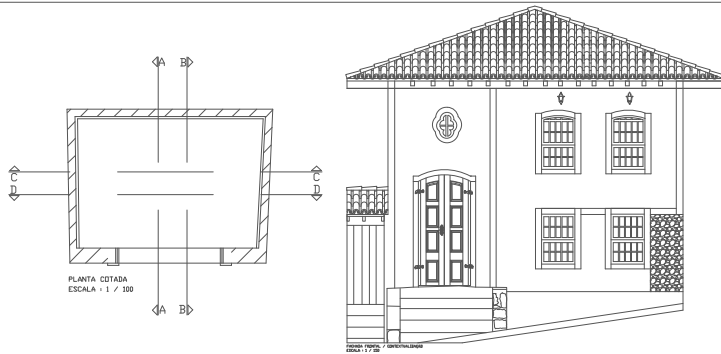
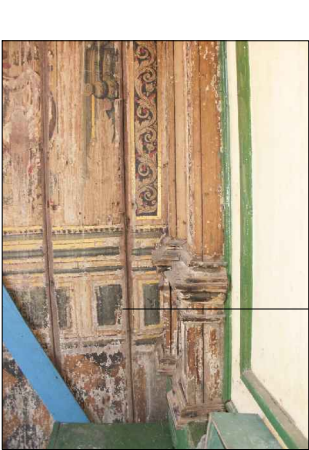
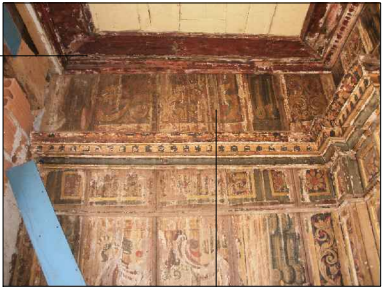
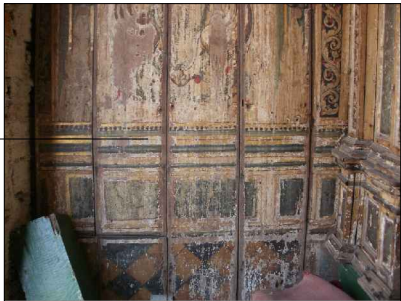
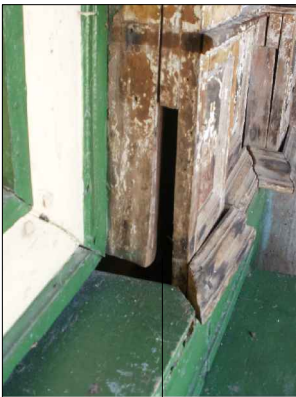
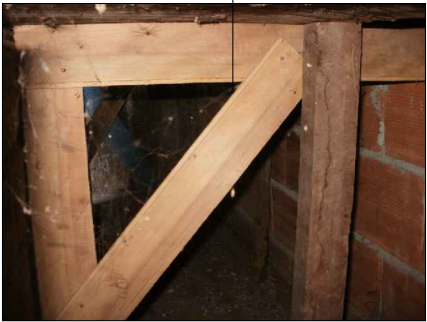
| LEGENDA | PATOLOGIA | AGENTE CAUSADOR | CAUSA PROVÁVEL |
|---|---|---|---|
| | CROSTA NEGRA/SUJIDADE | AÇÃO DA ÁGUA E UMIDADE ASSOCIADA - AÇÃO HUMANA<br>INTERPERISMO | UMIDADE, FULIGEM, POLUIÇÃO, FALTA DE MANUTENÇÃO PERIÓDICA PARA CONTROLE DE AGENTES DEGRADANTES |
| | PRESEÇA DE UMIDADE | INTERPERISMO / FALTA DE MANUTENÇÃO | AÇÃO DE ÁGUA POR INFILTRAÇÃO NO TELHADO |
| | PRESEÇA DE VEGETAÇÃO | PRESEÇA DE MUSGOS | GERMINAÇÃO, INFILTRAÇÃO E EXPANSÃO DAS RAÍZES NAS FACHADAS EXTERNAS |
| | TRINCA | INTERPERISMO | AÇÃO MECÂNICA, DESESTABILIZAÇÃO |
| | FISSURA/CISALHAMENTO DE PEDRA | AÇÃO HUMANA INTERPERISMO<br>AÇÃO DE INTERPERIES, VARIAÇÃO DE TEMPERATURA | VANDALISMO, DESAGREGAÇÃO POR AÇÃO DE INTERPERIES, AÇÃO MECÂNICA |
| | DESGASTE E APODRECIMENTO DE MADEIRA | INTERPERIES, FALTA DE MANUTENÇÃO | INFILTRAÇÃO, ATAQUE DE AGENTES BIOLÓGICOS, POLUIÇÃO |

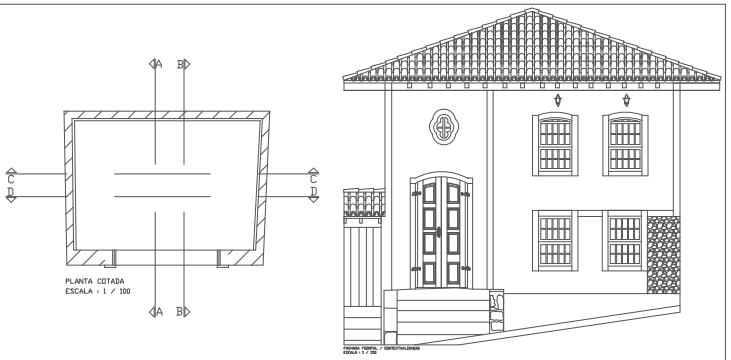
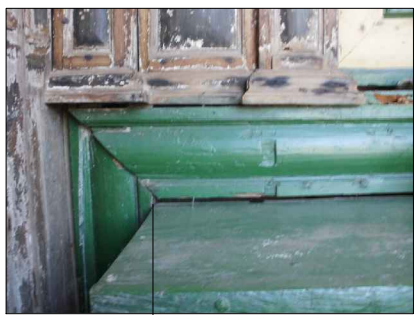
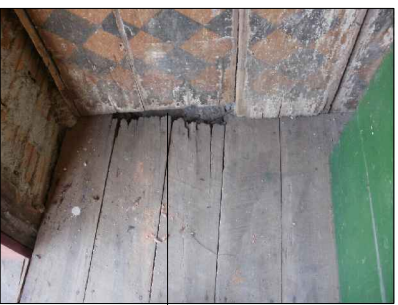
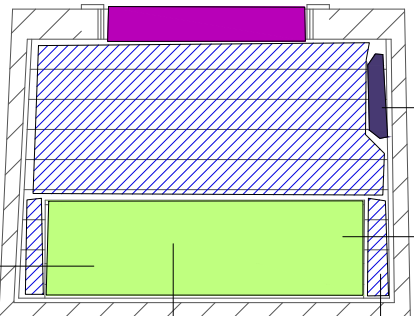
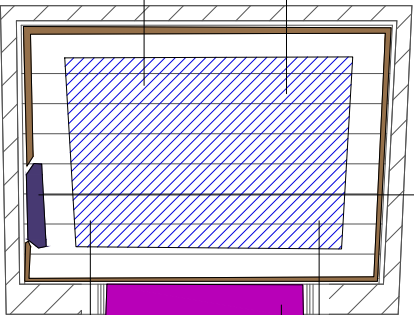
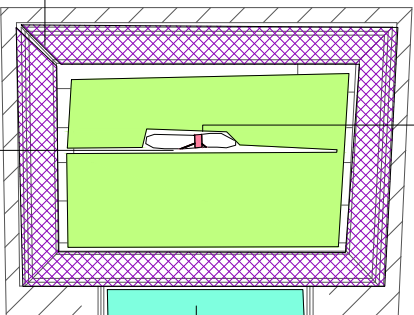
| LEGENDA | PATOLOGIA | AGENTE CAUSADOR | CAUSA PROVÁVEL |
|---|---|---|---|
| | CROSTA NEGRA/SUJIDADE | ACÇÃO DA ÁGUA E UMIDADE ASSOCIADA - ACÇÃO HUMANA | UMIDADE, FULIGEM, POLUIÇÃO, FALTA DE MANUTENÇÃO PERIÓDICA PARA CONTROLE DE AGENTES DEGRADANTES |
| | PRESEÇA DE UMIDADE | INTERPERISMO / FALTA DE MANUTENÇÃO | ACÇÃO DE ÁGUA POR INFILTRAÇÃO NO TELHADO |
| | PRESEÇA DE VEGETAÇÃO | PRESEÇA DE MUSGOS | GERMINAÇÃO, INFILTRAÇÃO E EXPANSÃO DAS RAÍZES NAS FACHADAS EXTERNAS |
| | TRINCA | INTERPERISMO | ACÇÃO MECÂNICA, DESESTABILIZAÇÃO |
| | FISSURA/CISALHAMENTO DE PEDRA | ACÇÃO HUMANA, INTERPERISMO, VARIAÇÃO DE TEMPERATURA | VANDALISMO, DESAGREGAÇÃO POR ACÇÃO DE INTERPERIES, ACÇÃO MECÂNICA |
| | DESGASTE E APODRECIMENTO DE MADEIRA | INTERPERIES, FALTA DE MANUTENÇÃO | INFILTRAÇÃO, ATAQUE DE AGENTES BIOLÓGICOS, POLUIÇÃO |
| | OXIDAÇÃO DE ELEMENTOS DE FERRO | INTERPERIES, FALTA DE MANUTENÇÃO | ATAQUE DE AGENTES FÍSICOS E BIOLÓGICOS, POLUIÇÃO |
| | CRAQUELAMENTO DE PINTURA | INTERPERIES, FALTA DE MANUTENÇÃO | ATAQUE DE AGENTES QUÍMICOS E BIOLÓGICOS |

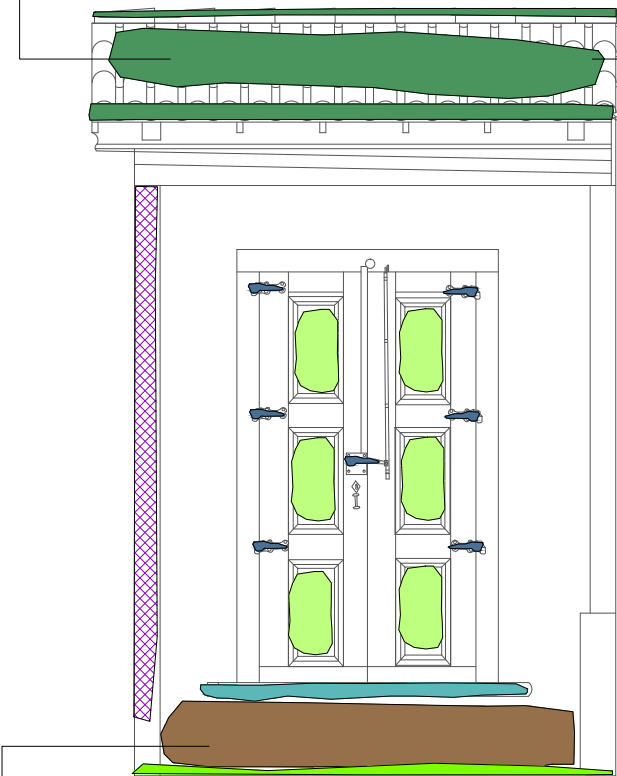
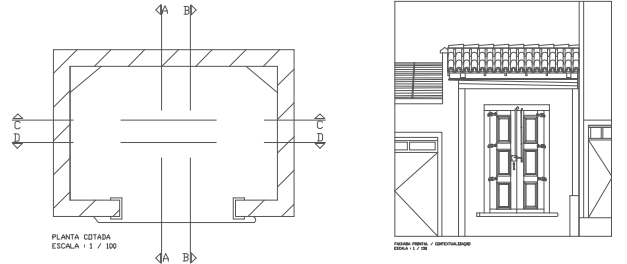
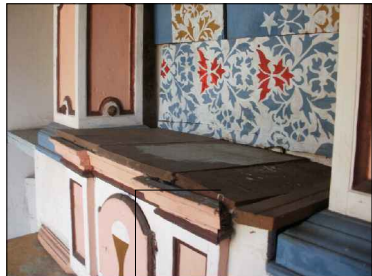
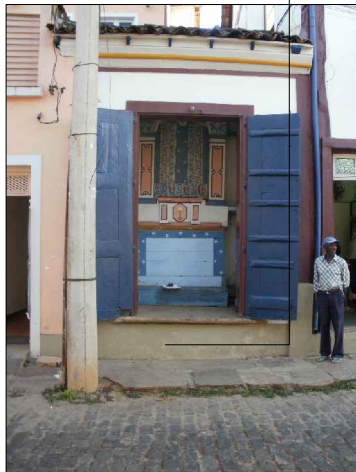
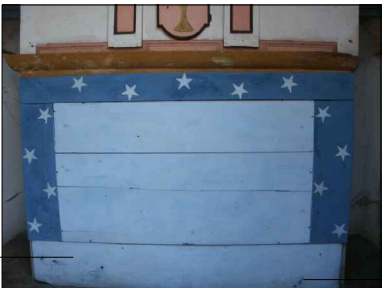
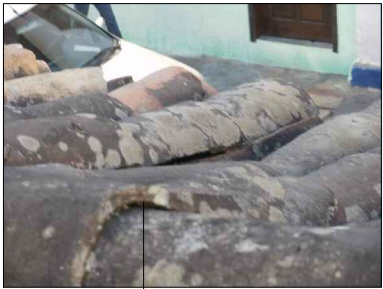
FACHADA FRONTAL  
ESCALA : 1 / 50

| LEGENDA | PATOLOGIA | AGENTE CAUSADOR | CAUSA PROVÁVEL |
|---|---|---|---|
| | CRSTA NEGRA/SUJIDADE | AÇÃO DA ÁGUA E UMIDADE ASSOCIADA – AÇÃO HUMANA, INTEMPERISMO | UMIDADE, FULIGEM, POLUIÇÃO, FALTA DE MANUTENÇÃO PERIÓDICA PARA CONTROLE DE AGENTES DEGRADANTES |
| | PRESEÇA DE UMIDADE | INTEMPERISMO / FALTA DE MANUTENÇÃO | AÇÃO DE ÁGUA POR INFILTRAÇÃO NO TELHADO. |
| | PRESEÇA DE VEGETAÇÃO | PRESEÇA DE MUSGOS | GERMINAÇÃO, INFILTRAÇÃO E EXPANSÃO DAS RAÍZES NAS FACHADAS EXTERNAS. |
| | TRINCA | INTEMPERISMO | AÇÃO MECÂNICA, DESESTABILIZAÇÃO |
| | FISSURA/CISALHAMENTO DE PEDRA | AÇÃO HUMANA, INTEMPERISMO, AÇÃO DE INTEMPERIES, VARIAÇÃO DE TEMPERATURA | VANDALISMO, DESAGREGAÇÃO POR AÇÃO DE INTEMPERIES, AÇÃO MECÂNICA |
| | DESGASTE E APODRECIMENTO DE MADEIRA | INTEMPERIES, FALTA DE MANUTENÇÃO | INFILTRAÇÃO, ATAQUE DE AGENTES BIOLÓGICOS, POLUIÇÃO. |

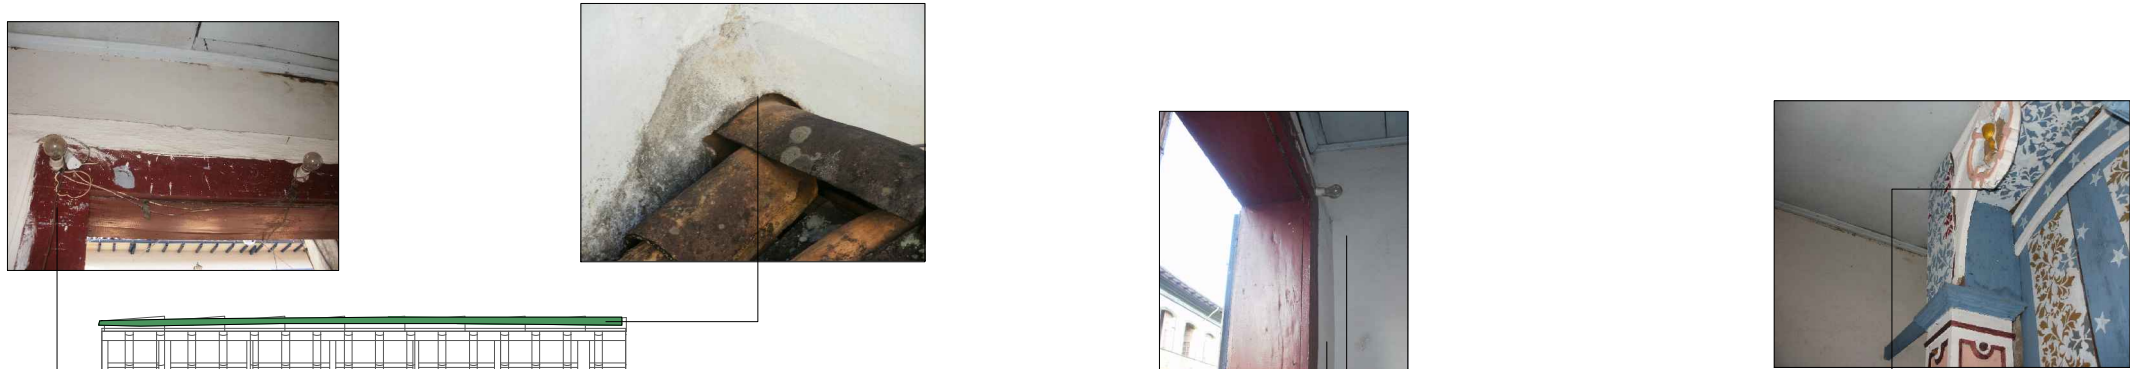
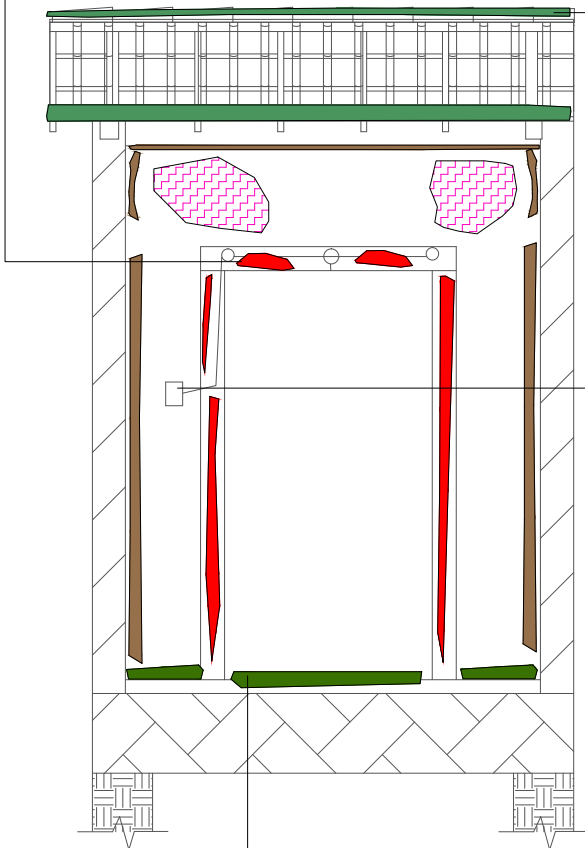
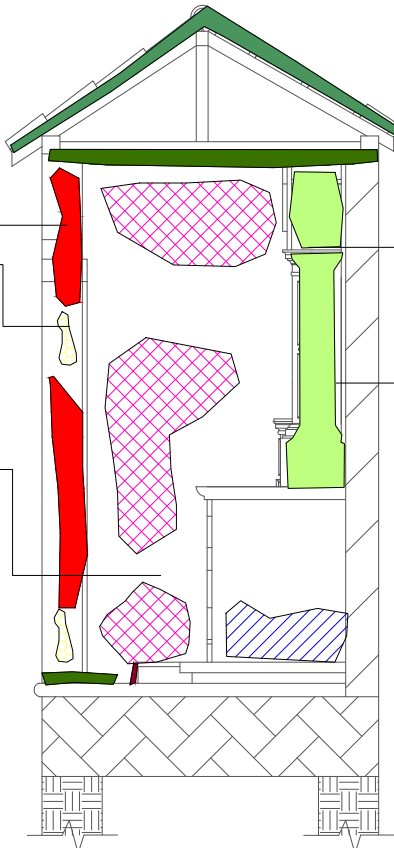
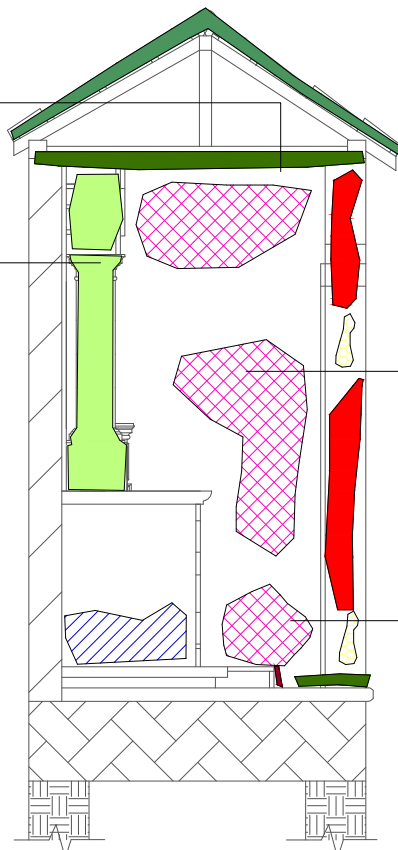
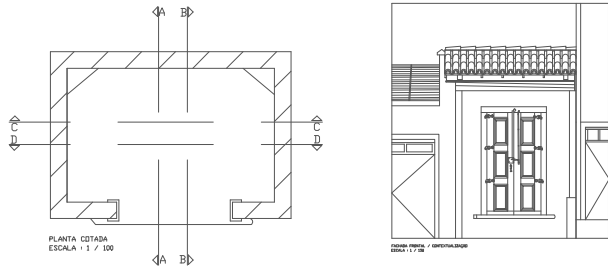
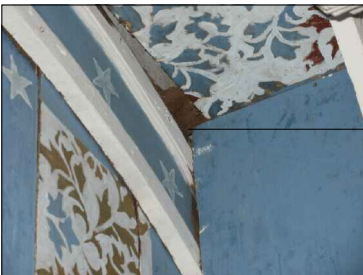
| LEGENDA | PATOLOGIA | AGENTE CAUSADOR | CAUSA PROVÁVEL |
|---|---|---|---|
| | CRSTA NEGRA/SUJIDADE | AÇÃO DA ÁGUA E UMIDADE ASSOCIADA – AÇÃO HUMANA INTERPERISMO | UMIDADE, FULIGEM, POLUIÇÃO, FALTA DE MANUTENÇÃO PERIÓDICA PARA CONTROLE DE AGENTES DEGRADANTES |
| | PRESEÇA DE UMIDADE | INTERPERISMO / FALTA DE MANUTENÇÃO | AÇÃO DE ÁGUA POR INFILTRAÇÃO NO TELHADO. |
| | PRESEÇA DE VEGETAÇÃO | PRESEÇA DE MUSGOS | GERMINAÇÃO, INFILTRAÇÃO E EXPANSÃO DAS RAÍZES NAS FACHADAS EXTERNAS. |
| | TRINCA | INTERPERISMO | AÇÃO MECÂNICA, DESESTABILIZAÇÃO |
| | FISSURA/CISALHAMENTO DE PEDRA | AÇÃO HUMANA INTERPERISMO, VARIAÇÃO DE TEMPERATURA | VANDALISMO, DESAGREGAÇÃO POR AÇÃO DE INTERPERIES, AÇÃO MECÂNICA |
| | DESGASTE E APODRECIMENTO DE MADEIRA | INTERPERIES, FALTA DE MANUTENÇÃO | INFILTRAÇÃO, ATAQUE DE AGENTES BIOLÓGICOS, POLUIÇÃO. |

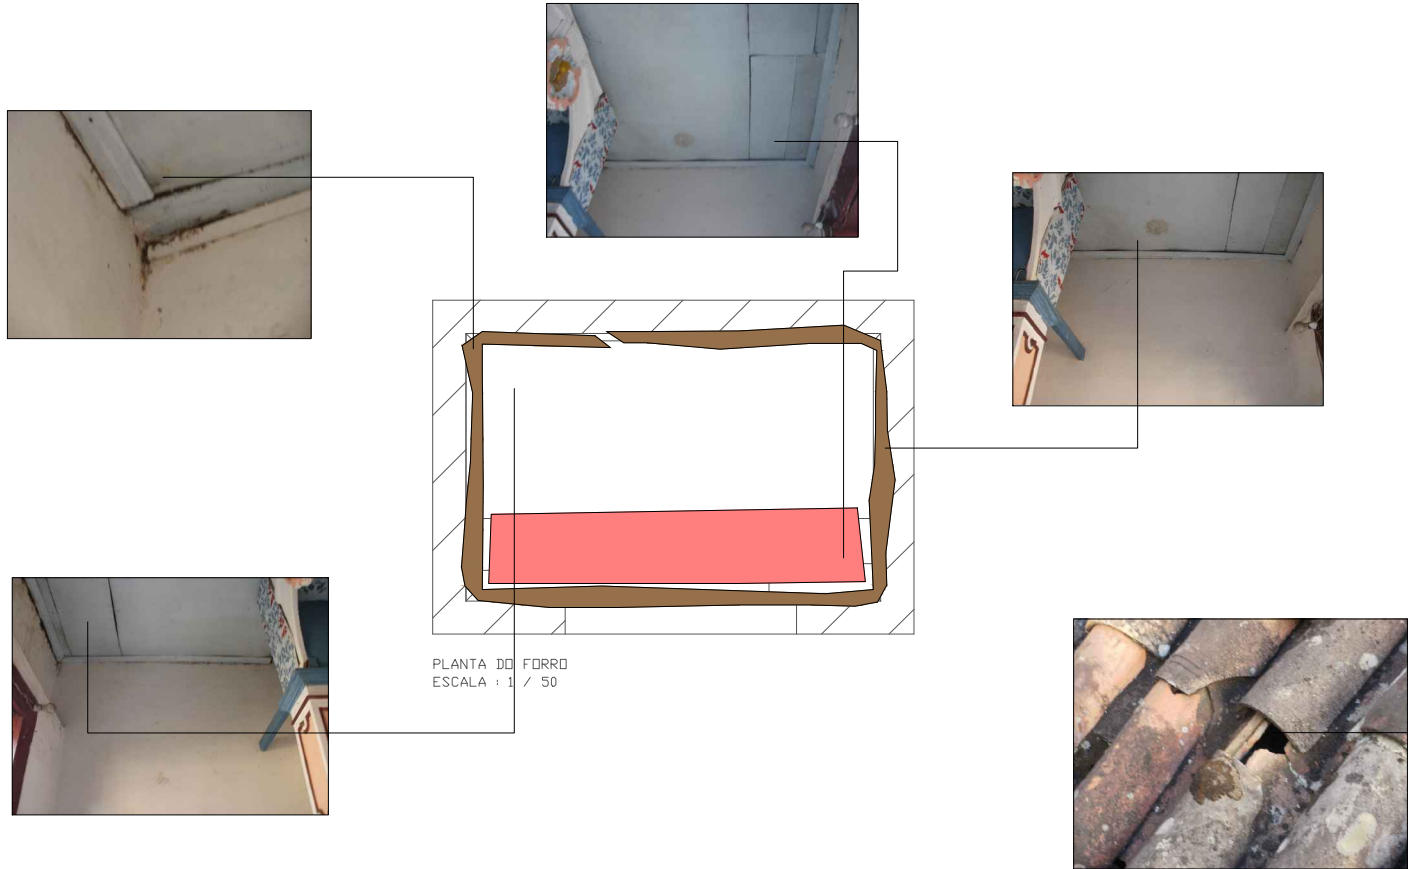
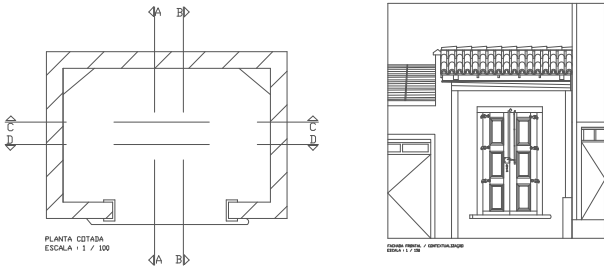
PLANTA DO FORRO  
ESCALA : 1 / 50

| LEGENDA | PATOLOGIA | AGENTE CAUSADOR | CAUSA PROVÁVEL |
|---|---|---|---|
| | CRISTA NEGRA/SUJIDADE | AÇÃO DA ÁGUA E UMIDADE ASSOCIADA – AÇÃO HUMANA, INTEMPERISMO | UMIDADE, FULIGEM, POLUIÇÃO, FALTA DE MANUTENÇÃO PERIÓDICA PARA CONTROLE DE AGENTES DEGRADANTES |
| | PRESEÇA DE UMIDADE | INTEMPERISMO / FALTA DE MANUTENÇÃO | AÇÃO DE ÁGUA POR INFILTRAÇÃO NO TELHADO. |
| | PRESEÇA DE VEGETAÇÃO | PRESEÇA DE MUSGOS | GERMINAÇÃO, INFILTRAÇÃO E EXPANSÃO DAS RAÍZES NAS FACHADAS EXTERNAS. |
| | TRINCA | INTEMPERISMO | AÇÃO MECÂNICA, DESESTABILIZAÇÃO |
| | FISSURA/CISALHAMENTO DE PEDRA | AÇÃO HUMANA, INTEMPERISMO, VARIAÇÃO DE TEMPERATURA | VANDALISMO, DESAGREGAÇÃO POR AÇÃO DE INTEMPERIES, AÇÃO MECÂNICA |
| | DESGASTE E APODRECIMENTO DE MADEIRA | INTEMPERIES, FALTA DE MANUTENÇÃO | INFILTRAÇÃO, ATAQUE DE AGENTES BIOLÓGICOS, POLUIÇÃO. |
