**INSTITUTO FEDERAL DE EDUCAÇÃO, CIÊNCIA E
TECNOLOGIA DE MINAS GERAIS – IFMG.
CAMPUS OURO PRETO**

**“Dossiê de Conservação e Restauro das Capelas de Santa Cruz
e de Nossa Senhora das Necessidades, Ouro Preto”.**

OURO PRETO 2015

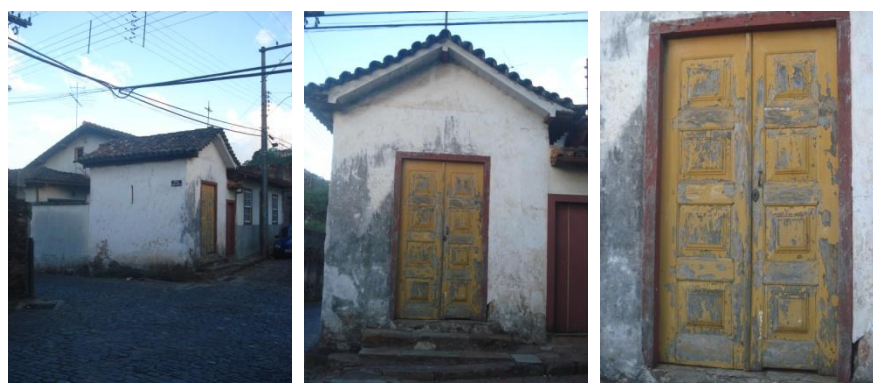
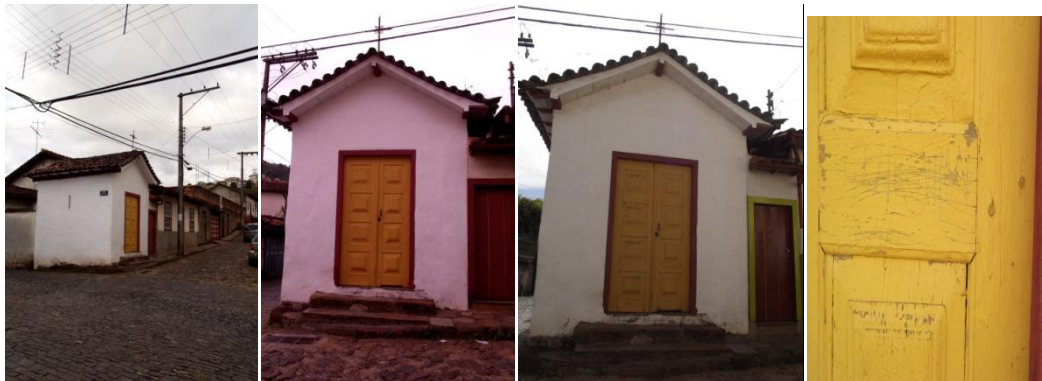
Figuras 59: edificação antes e depois da intervenção/ Fonte: Andresa Martins, 2014.

A edificação apresentava varias patologias desde manchas enegrecidas, desprendimento da camada pictórica, trincas na porta e fissuras. Recebeu uma caiação de tinta para as festividades do bairro. A carta de Veneza de 1964 no artigo 5 trata da preservação dos imóveis de interesse cultural e, já neste momento, introduz a importância da destinação do bem à uma função útil à sociedade.

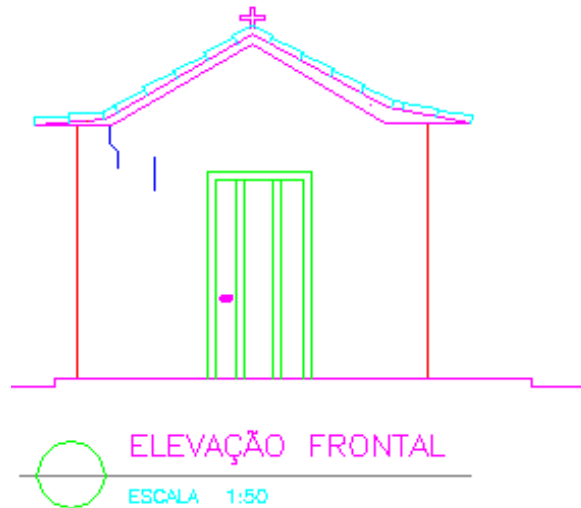
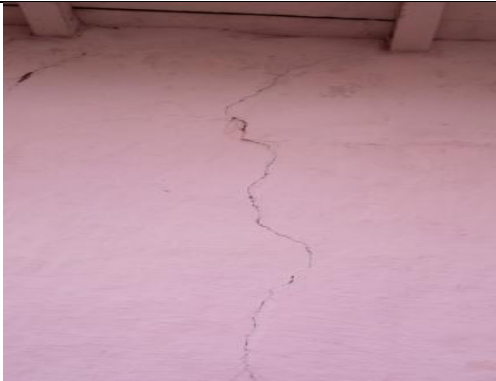
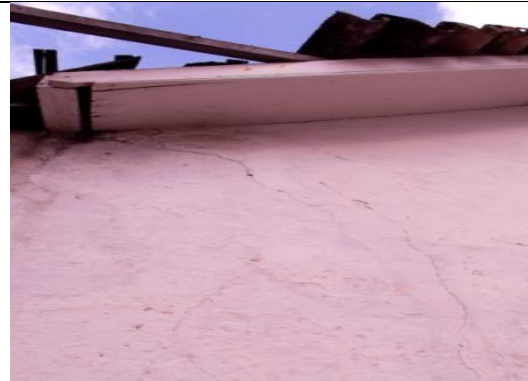
A alvenaria argamassada apresenta **trincas verticais** e fissuramento causados por exposição direta da superfície à intempéries e a variação constante da temperatura e taxa de umidade.

Trinca e Fissura

- Nos pontos com presença de trincas, o reboco será removido para a costura adequada, e preenchida com argamassa e mesma argamassa de areia e cal, e acrescentado Primal A33 (ou B- 60A), conforme indicação do fabricante;

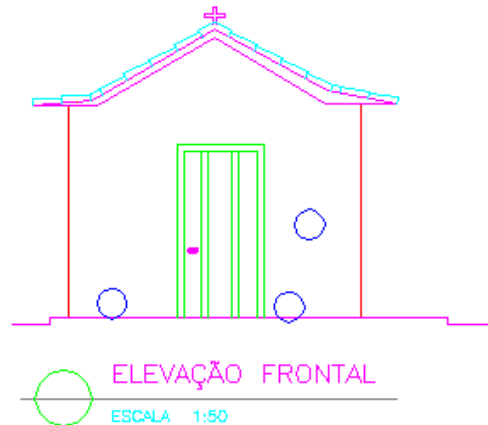
Dano
Desprendimento
da camada
pictórica

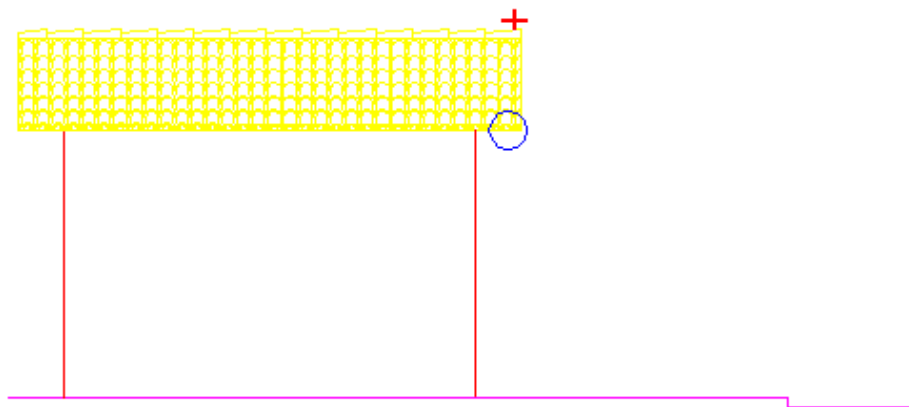
O beiral apresenta degradação da madeira causada provavelmente pelo impacto da movimentação dos veículos de grande porte, e pela falta de manutenção.

Degradação do
beiral de madeira
