**Dossiê de Restauro da Praça Tiradentes e seus  
Elementos, da cidade de Conselheiro Lafaiete – MG.**

Trabalho desenvolvido para disciplina  
Trabalho de Conclusão de Curso II, do  
curso de Tecnologia em Conservação e  
Restauro sob a orientação da Professora  
Ana Paula de Moraes.

O presente dossiê visa realizar uma análise do estado de conservação da Praça Tiradentes, localizada em Conselheiro Lafaiete – MG. Seguindo orientações do Manual de Elaboração de Projetos de Preservação do Patrimônio Cultural (Programa Monumenta, 2005), este dossiê contará com as seguintes etapas: documentação histórica e contextual do bem e onde se localiza; levantamento arquitetônico e cadastral da praça e seus elementos, com identificação dos danos e, por fim, diretrizes para a execução de projeto posterior.

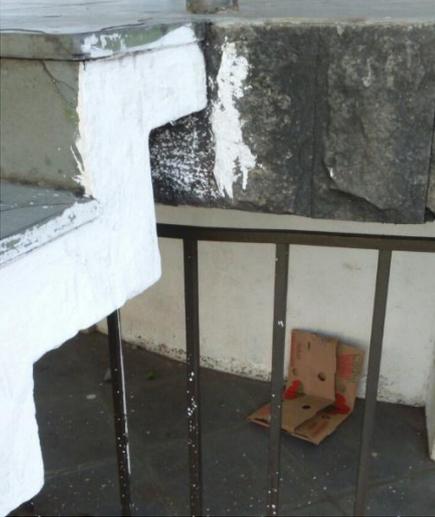
<p>Figura 51 - Manchas de pintura inadequada Fonte: Rita Cancela, 2017</p>

<p>LOCALIZAÇÃO: Praça Tiradentes. Nº: 1/18</p> <p>DESCRIÇÃO:                  Observa-se respingos de tinta nas pedras e em parte do gradil, causados por mão de obra desqualificada. As manchas de escoimento são causadas pela sujidade encrostada na ardósia no momento de chuva.</p>

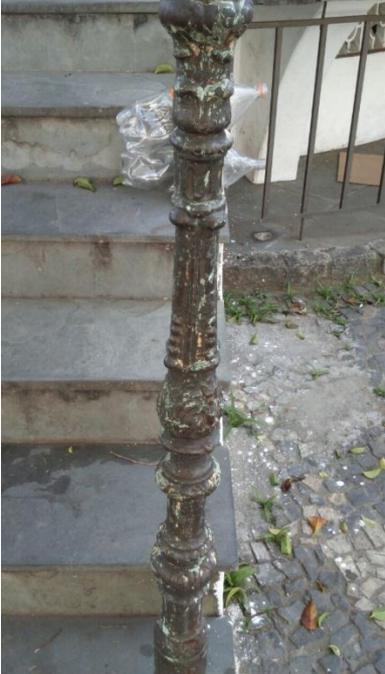
<p>Figura 53 - Perda da camada pictórica e excesso de repintura Fonte: Rita Cancela, 2017</p>		<p>Figura 54 - Sujidades generalizadas Fonte: Rita Cancela, 2017</p>

<p><b>LOCALIZAÇÃO:</b> Praça Tiradentes.</p>	<p>Nº: 2/18</p>
	<p><b>DESCRIÇÃO:</b> Observam-se várias camadas de tinta sobre os ornamentos e colunas de ferro. Esse excesso de repintura resulta na perda de parte da camada pictórica dos elementos. Apresenta em toda a extensão do coreto, assim como seus ornamentos sujidades generalizadas encrostadas.</p>

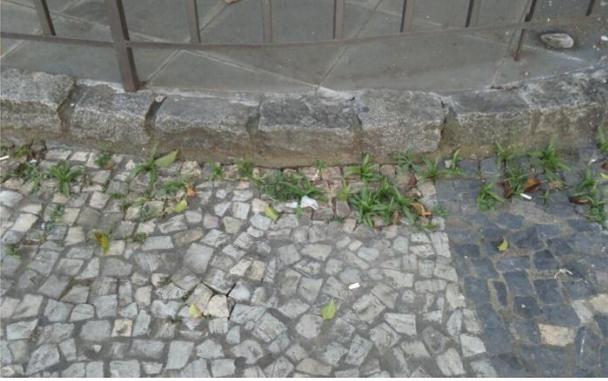
<p>Figura 55 -Agente botânico Fonte: Rita Cancela, 2017</p>	<p>Figura 56 - Mancha enegrecida Fonte: Rita Cancela, 2017</p>
<b>Coreto</b>

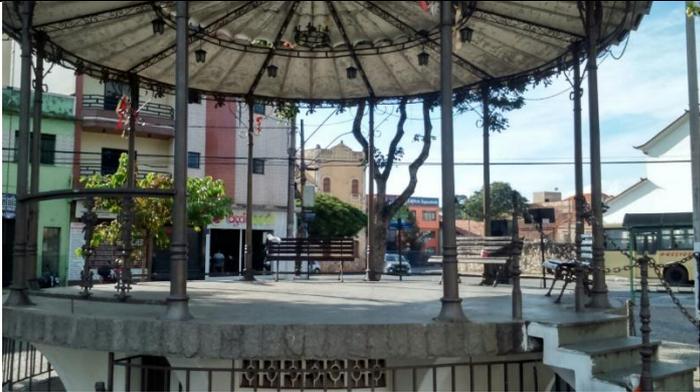
<p>Figura 57 - Dissociação de elementos e ornatos Fonte: Rita Cancela, 2017</p>	<p>Figura 58 - Pátina botânica (líquens e musgos), bolor e mancha de umidade Fonte: Rita Cancela, 2017</p>
<b>Coreto</b>

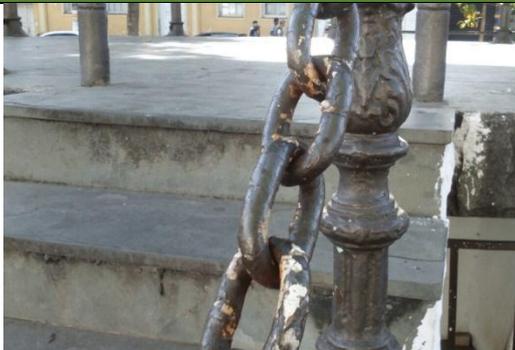
Figura 59 - Oxidação de ornamentos em ferro  
Fonte: Rita Cancela, 2017

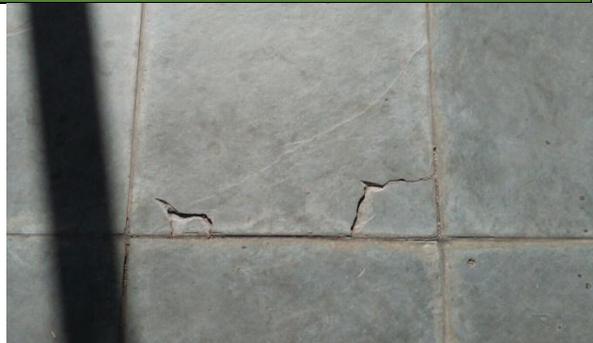
Figura 60 - Fissuras e lacunas na ardósia  
Fonte: Rita Cancela, 2017

No piso em ardósia há desgaste, abertura de trincas decorrentes da abrasão do uso.

Será feito um preenchimento nas trincas e fissuras do piso com material em ardósia macerado e resina epóxi.

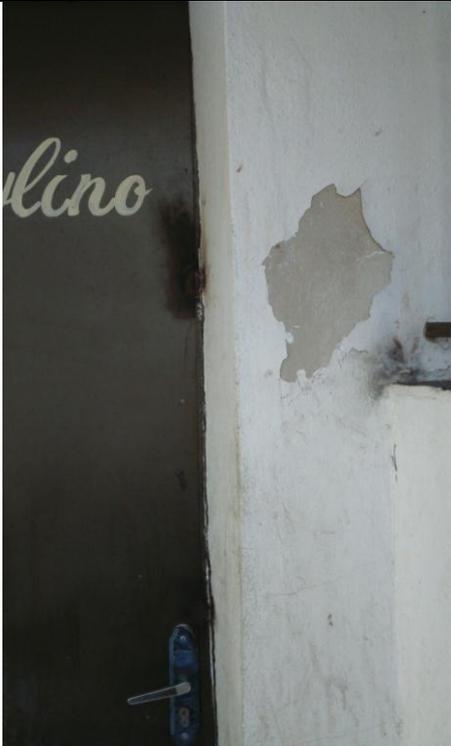
<p>Figura 61 - Perda da camada pictórica Fonte: Rita Cancela, 2017</p>	<p>Figura 62 - Vandalismo, sujidades e oxidação da porta metálica Fonte: Rita Cancela, 2017</p>
<b>Coreto</b>

<p><b>LOCALIZAÇÃO:</b> Praça Tiradentes.      Nº: 6/18</p> <p><b>DESCRIÇÃO:</b>                      Há perda pontual da camada pictórica ao longo de todas as alvenarias do coreto. No seu pavimento inferior, observa-se acúmulo de lixo e umidade ascendente. Nas portas metálicas, ocorreu uma corrosão causada, grande parte, por mal uso do local (urina). Seu empenamento é decorrente de vandalismo.</p>

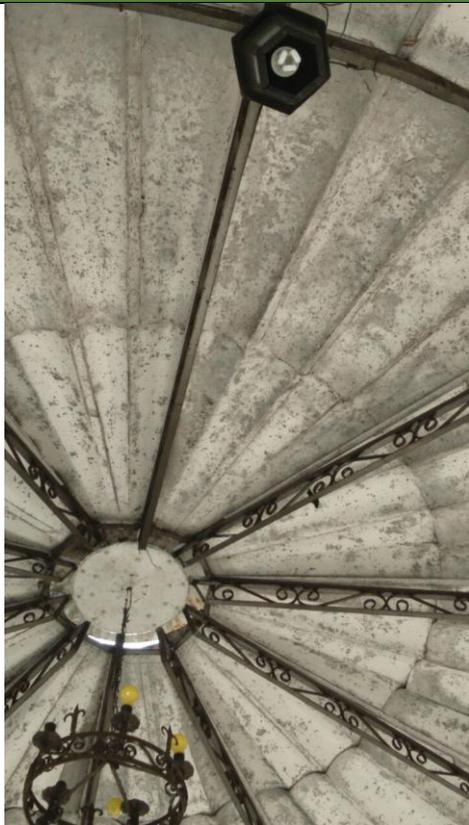
Figura 63 - Danos no telhado  
Fonte: Rita Cancela, 2017

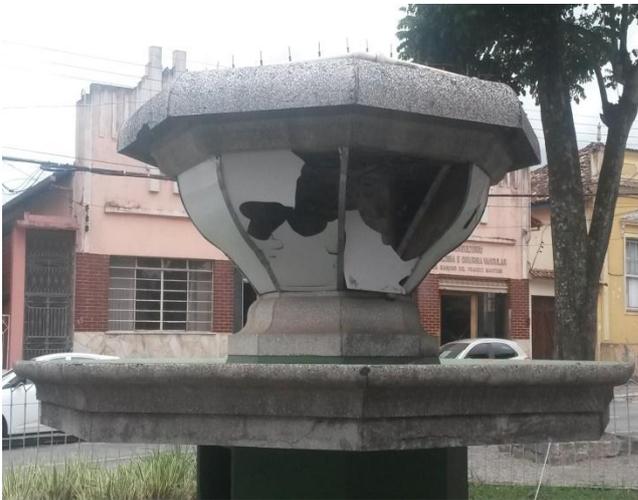
LOCALIZAÇÃO: Praça Tiradentes	Nº: 8/18
		DESCRIÇÃO: Observa-se perda de parte do material acrílico de revestimento da fonte. Há, também, fissuras e pátina botânica em toda a extensão do granilite, por decorrência da exposição ao tempo.

Será feita a retirada das pranchas acrílicas danificadas da parte superior da fonte e substituídas por novas, no tamanho de 90cm x 85cm, assim como serão substituídas a porta de acesso em material metálico no interior da fonte (lado de referência a Índia), no tamanho de 50cm x 60cm, com espessura de 5 cm.

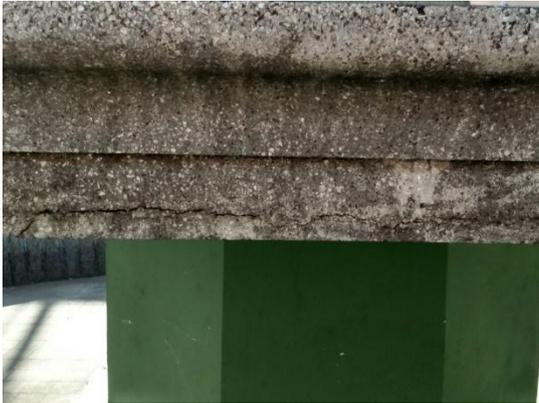
<p>Figura 65 - Detalhamento da vista frontal focando na parte superior da fonte. Fonte: Rita Cancela, 2017.</p>		<p>Figura 66 - Fissuras e pátina botânica no granilite Fonte: Rita Cancela, 2017</p>	
<b>Fonte Luminosa</b>

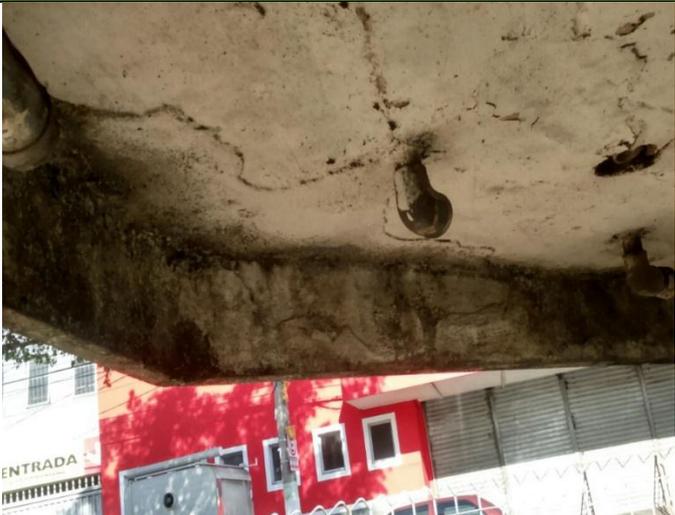
<p>Figura 67 - Sujidades, pátina botânica e manchas enegrecidas na parte inferior da fonte                      Fonte: Rita Cancela, 2017</p>

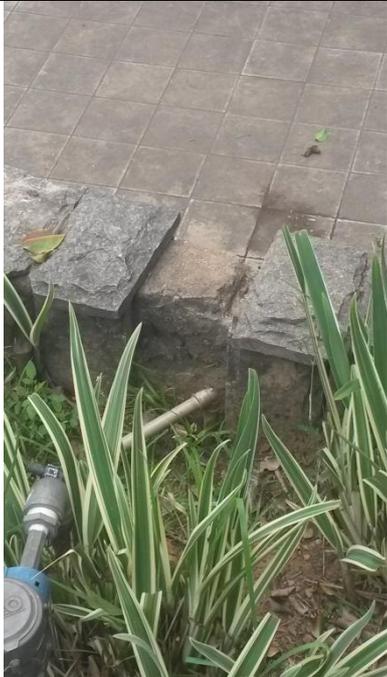
<p>Figura 69 – Perda do revestimento Fonte: Rita Cancela, 2017.</p>

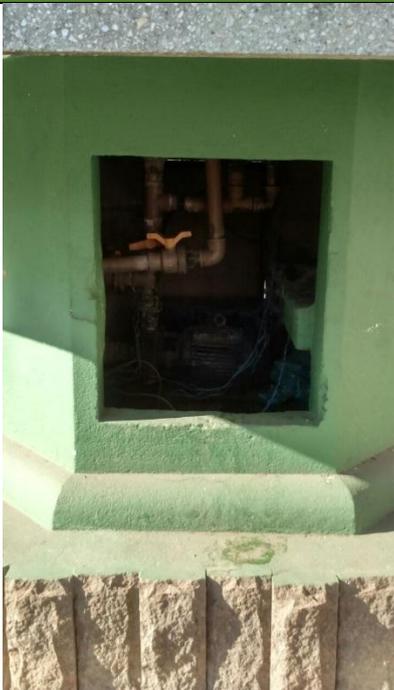
<p>Figura 71 - Dissociação da porta de acesso ao motor da fonte Fonte: Rita Cancela, 2017</p>

LOCALIZAÇÃO: Praça Nº: 11/18 Tiradentes
	DESCRIÇÃO Observa-se perda da porta de acesso ao interior da fonte. Há presença de lacunas em todas as juntas do granilite, em decorrência da dilatação e contração do material exposto ao tempo.

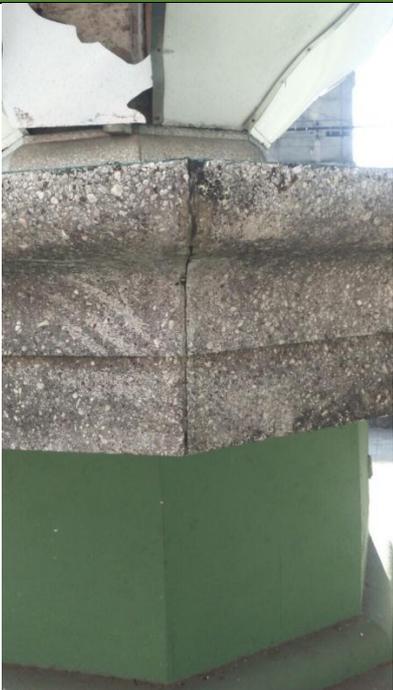
<p>Figura 72 - Lacunas e intervenção danosa Fonte: Rita Cancela, 2017</p>
<b>Fonte Luminosa</b>

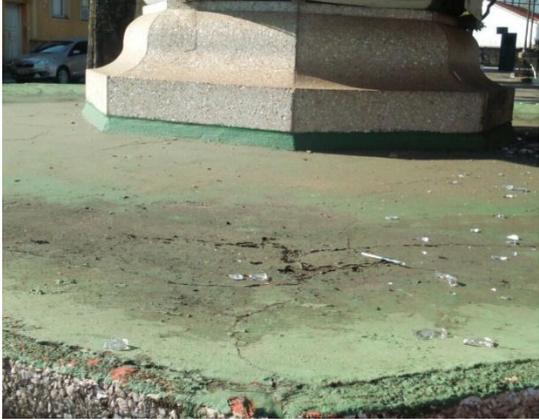
<p>Figura 73 - Sujidades generalizadas e danos na pintura Fonte: Rita Cancela, 2017</p>

<b>LOCALIZAÇÃO:</b> Praça Nº: 12/18 Tiradentes
	<b>DESCRIÇÃO</b> Há presença de sujidades e danos na pintura, como craquelamento da camada pictórica e fissuras nas alvenarias da fonte. Nas pedras, observa-se presença de pátina botânica com alta incidência de líquens, além de vegetação rasteira crescente.

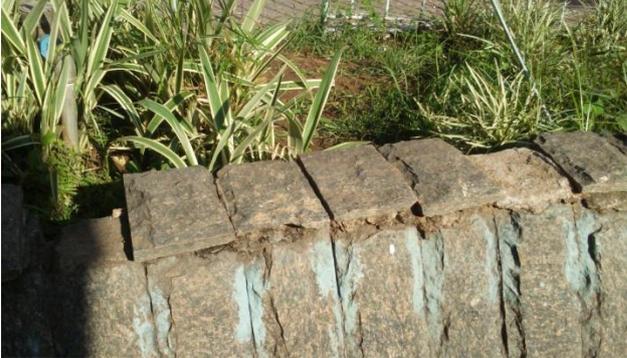
<p>Figura 74 - Presença de líquens e vegetação. Fonte: Rita Cancela, 2017</p>
<b>Fonte Luminosa</b>

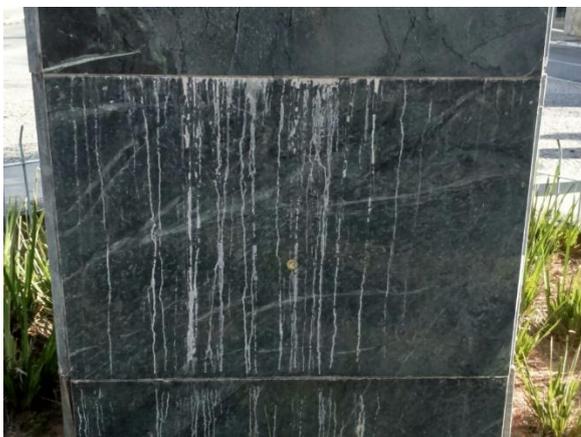
Figura 75 – Sujidades, desgaste e fissuras na pedra de mármore.

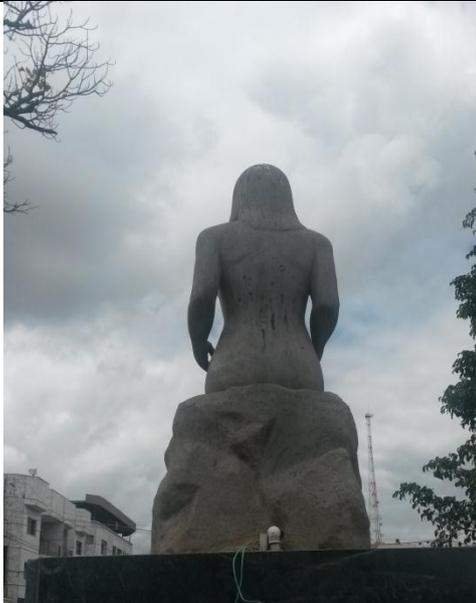
<p>Figura 77 - Detalhamento de manchas enegrecidas na pedra-sabão. Fonte: Rita Cancela, 2017.</p>

<table border="1" style="width: 100%;"> <tr> <td style="width: 70%;">LOCALIZAÇÃO: Praça Tiradentes.</td> <td style="width: 30%;">Nº: 14/18</td> </tr> <tr> <td colspan="2">                     DESCRIÇÃO:                      Há presença de manchas enegrecidas e sujidades encrostadas na escultura da Índia. Observa-se, também, uma intervenção hidráulica danosa em sua parte posterior.                 </td> </tr> </table>	LOCALIZAÇÃO: Praça Tiradentes.	Nº: 14/18	DESCRIÇÃO: Há presença de manchas enegrecidas e sujidades encrostadas na escultura da Índia. Observa-se, também, uma intervenção hidráulica danosa em sua parte posterior.	
LOCALIZAÇÃO: Praça Tiradentes.	Nº: 14/18				
DESCRIÇÃO: Há presença de manchas enegrecidas e sujidades encrostadas na escultura da Índia. Observa-se, também, uma intervenção hidráulica danosa em sua parte posterior.

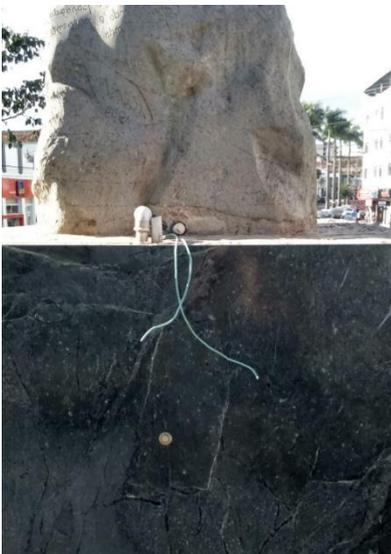
<p>Figura 78 - Intervenção danosa posterior Fonte: Rita Cancela, 2017</p>				
<b>Índia Carijó</b>

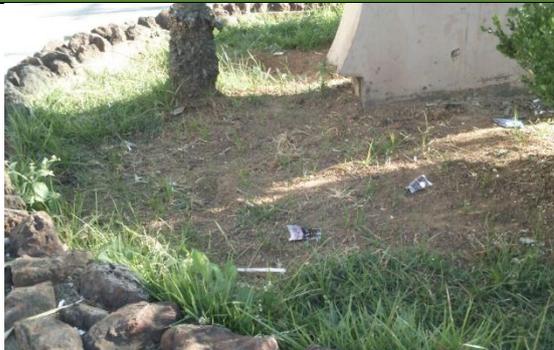
Figura 81 – Vegetação rasteira  
Fonte: Rita Cancela, 2017.

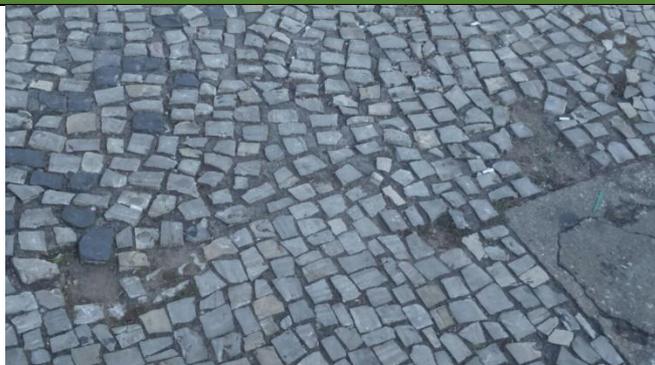
Figura 83 - Detalhamento do piso da Praça.  
Fonte: Rita Cancela, 2017.

No piso da praça há perdas pontuais das pedras portuguesas de calçamento, além de intervenções danosas em relação a cor e distribuição do piso. Observa-se na placa, oxidação de todo o material metálico, decorrente da exposição ao tempo e marcas de adesivos.

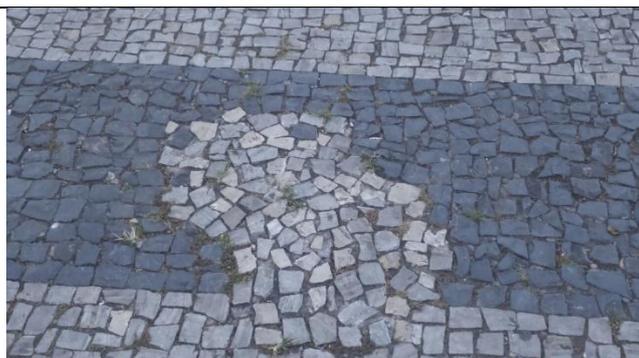
Figura 85 - Intervenção posterior danosa

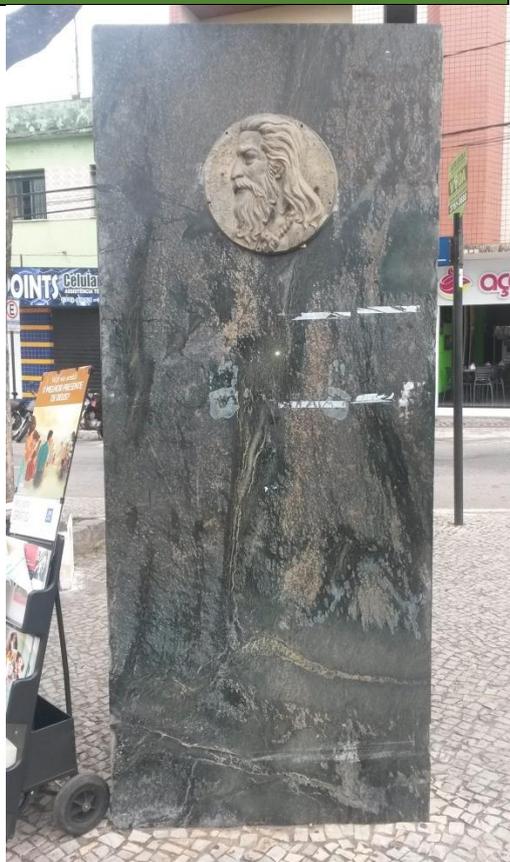
Figura 84 - Placa em homenagem a Tiradentes.  
Fonte: Rita Cancela, 2017.

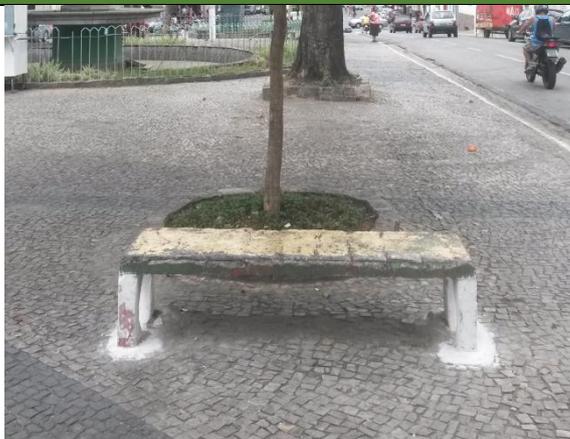
Figura 86 - Detalhamento de Patologias no Mobiliário Urbano  
Fonte: Rita Cancela, 2017.

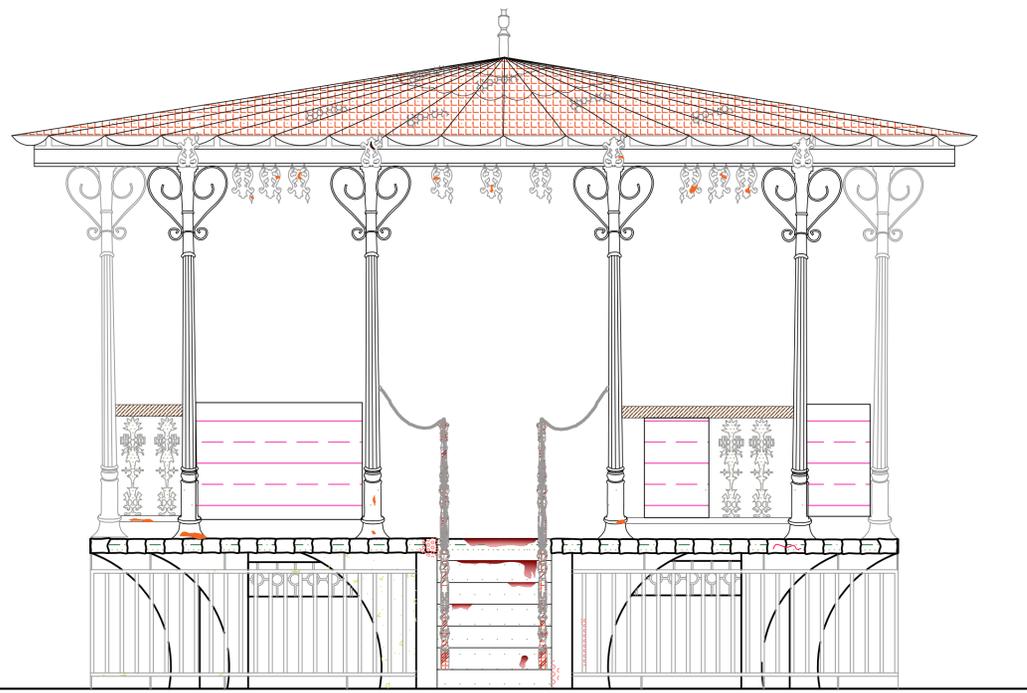
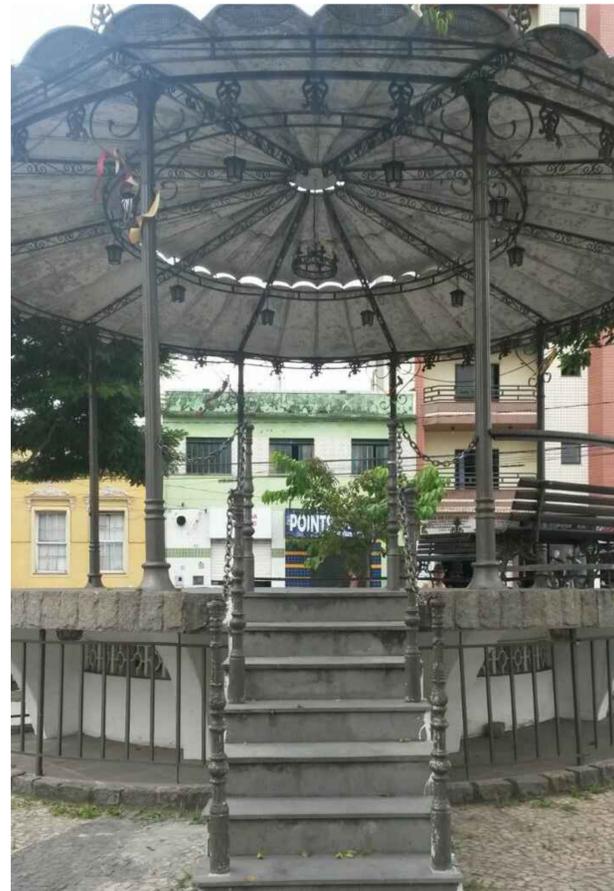
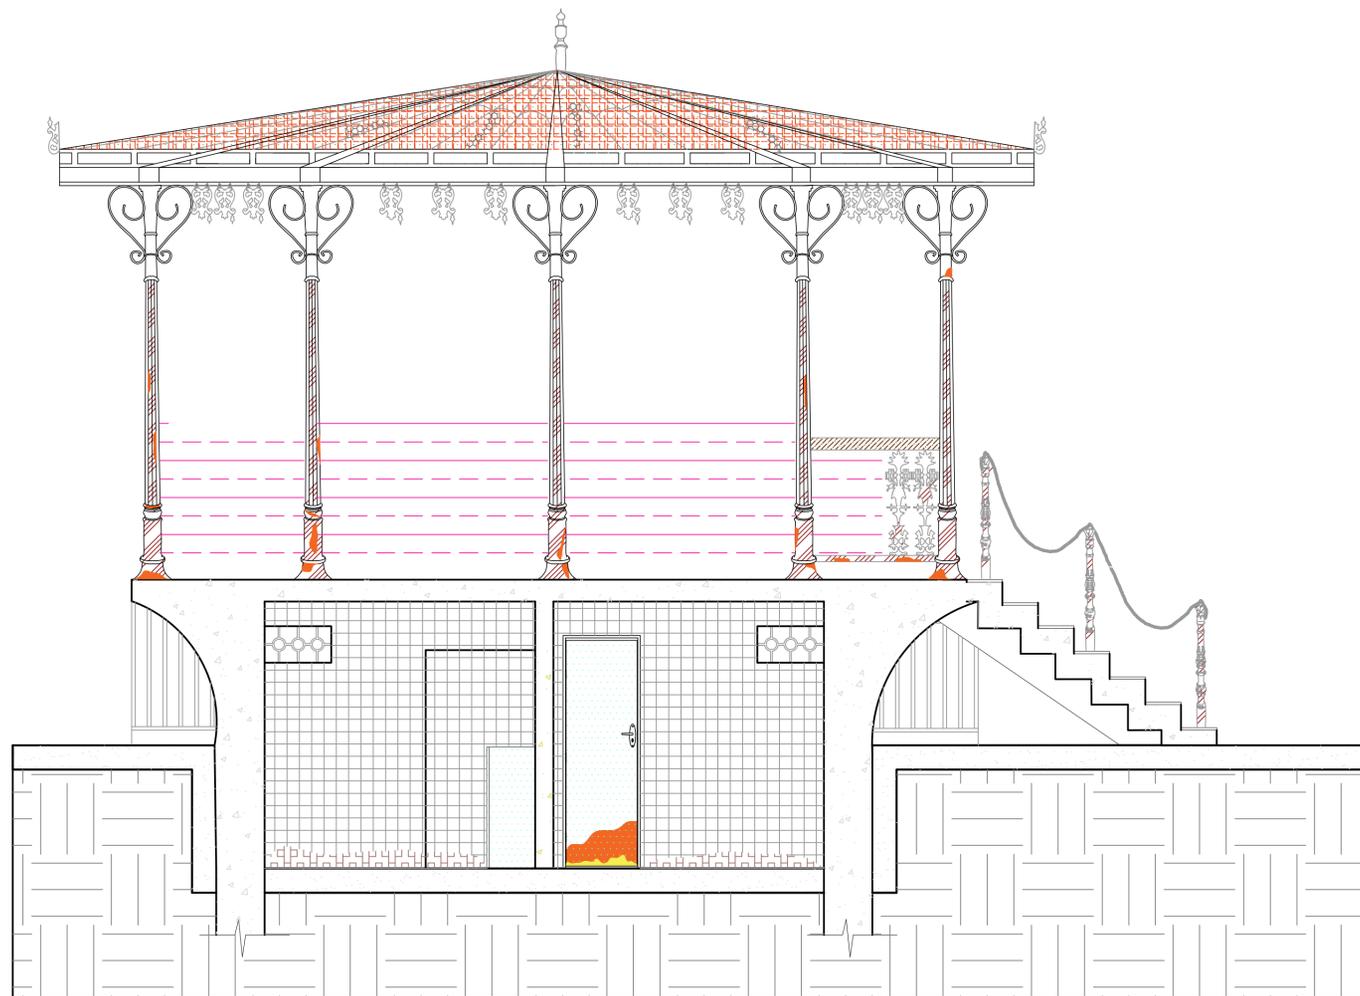
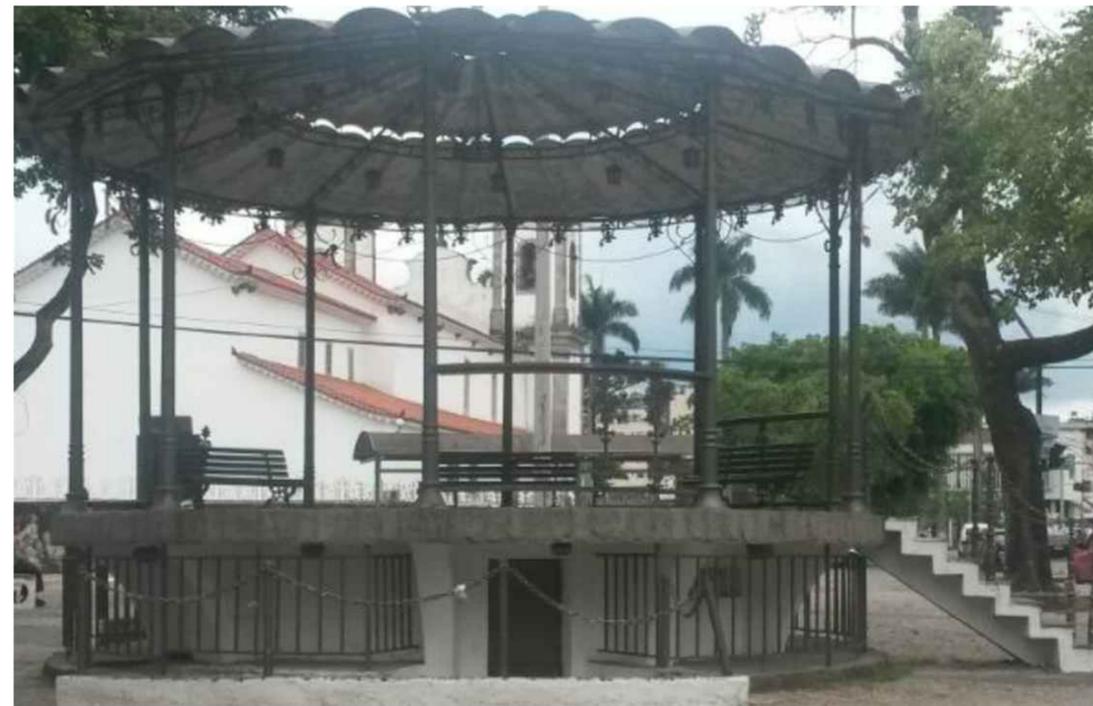
Identificação das Patologias					
Nº	Dano	Causa	Agente	Id.	%
1	Perda de Elemento	Falta de Manutenção	Dissociação		5%
2	Sujidade	Falta de Manutenção	Ação do Tempo		25%
3	Mancha de Escorrimento	Exposição às intempéries	Ação do Tempo		15%
4	Vegetação Rasteira	Exposição às intempéries	Ação do Tempo		20%
5	Mancha Enegrecida	Exposição às intempéries	Ação do Tempo		5%
6	Pátina Botânica	Exposição às intempéries	Agente Biológico		20%

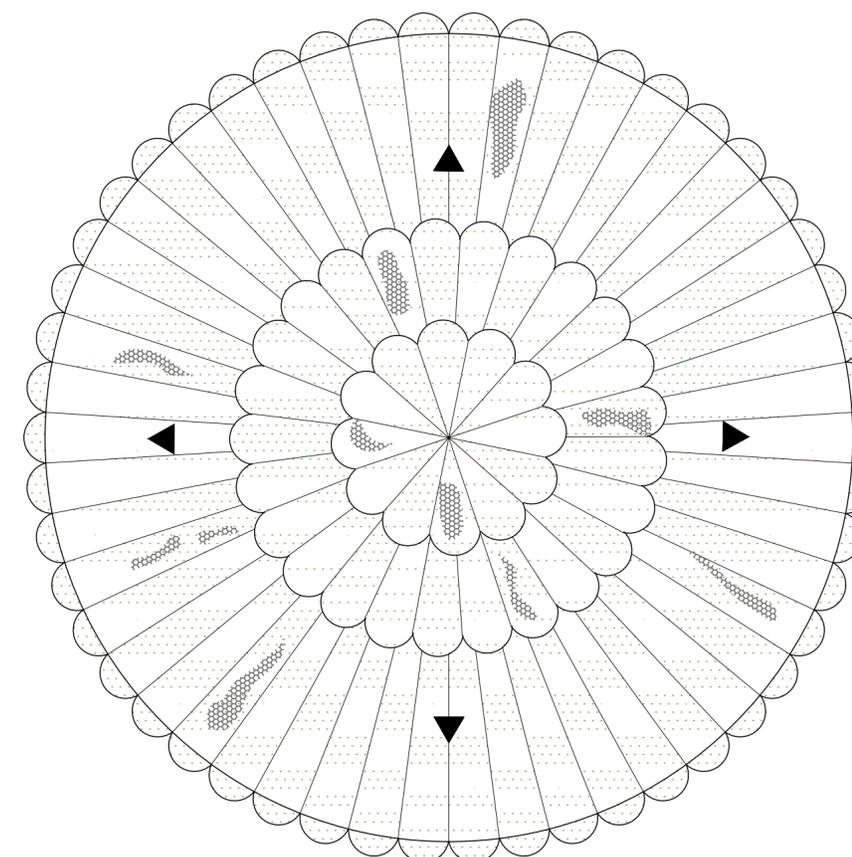
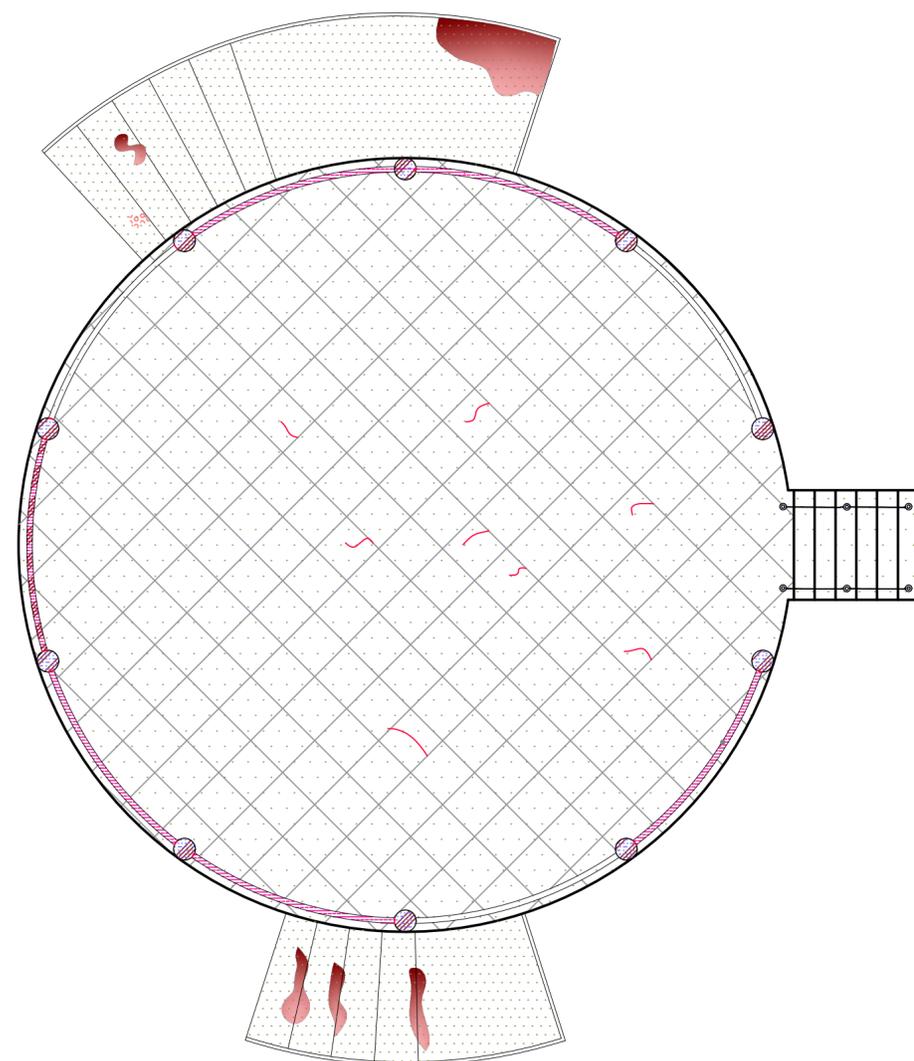
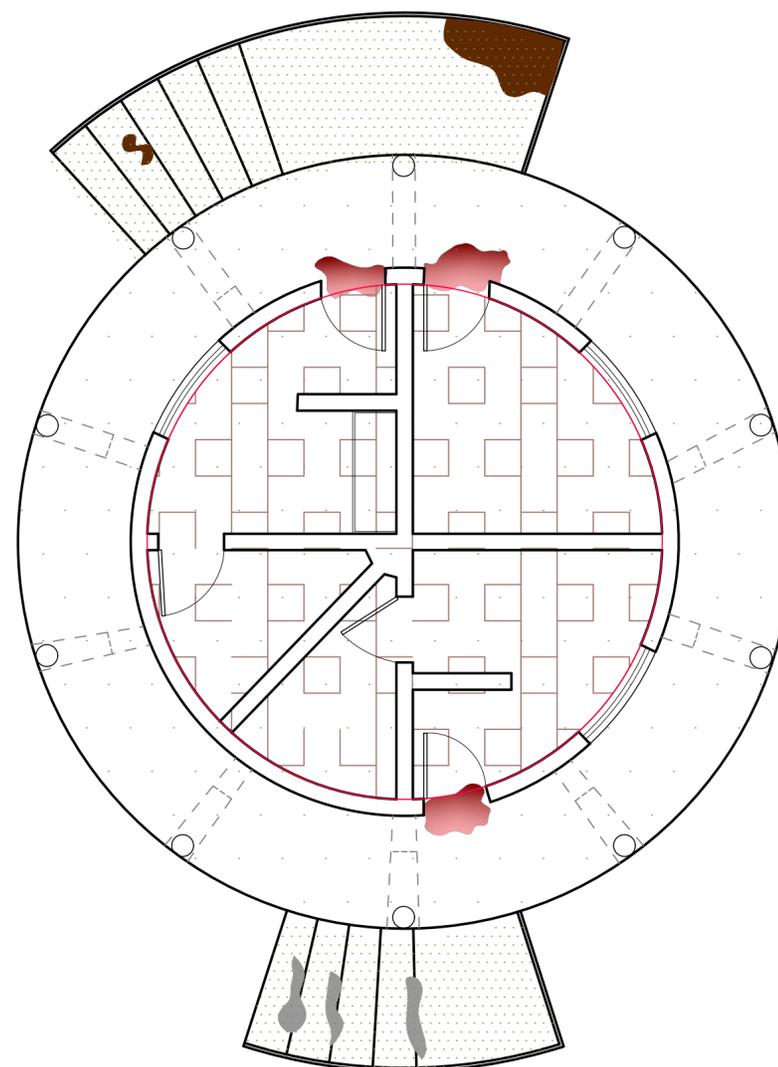
TÍTULO	ESCALA	FORMATO
Mapa de Danos: Coreto	S/ Escala	A2
DETALHE	DATA	FOLHA
Plantas Baixa do Pav. 1 e 2 e Cobertura	Abr/ 2017	2/5

Identificação das Patologias				
Nº	Dano	Causa	Agente	%
1	Dissociação	Falta de Manutenção	Ação do Tempo/ Vandalismo	20%
2	Sujidade	Falta de Manutenção	Ação do Tempo	100%
3	Trincas	Exposição às intempéries	Ação do Tempo	5%
4	Mancha Enegrecida	Exposição às intempéries	Ação do Tempo	20%
5	Acúmulo de Entulhos	Falta de Manutenção	Homem	50%
6	Bolhas na Pintura	Exposição às intempéries	Luz direta/Calor	10%
7	Craquelamento da Cam. Pic.	Exposição às intempéries	Ação do Tempo	30%
8	Perda da Camada Pictórica	Exposição às intempéries	Ação do Tempo	30%
9	Ressecamento da Madeira	Exposição às intempéries	Ação do Tempo	10%

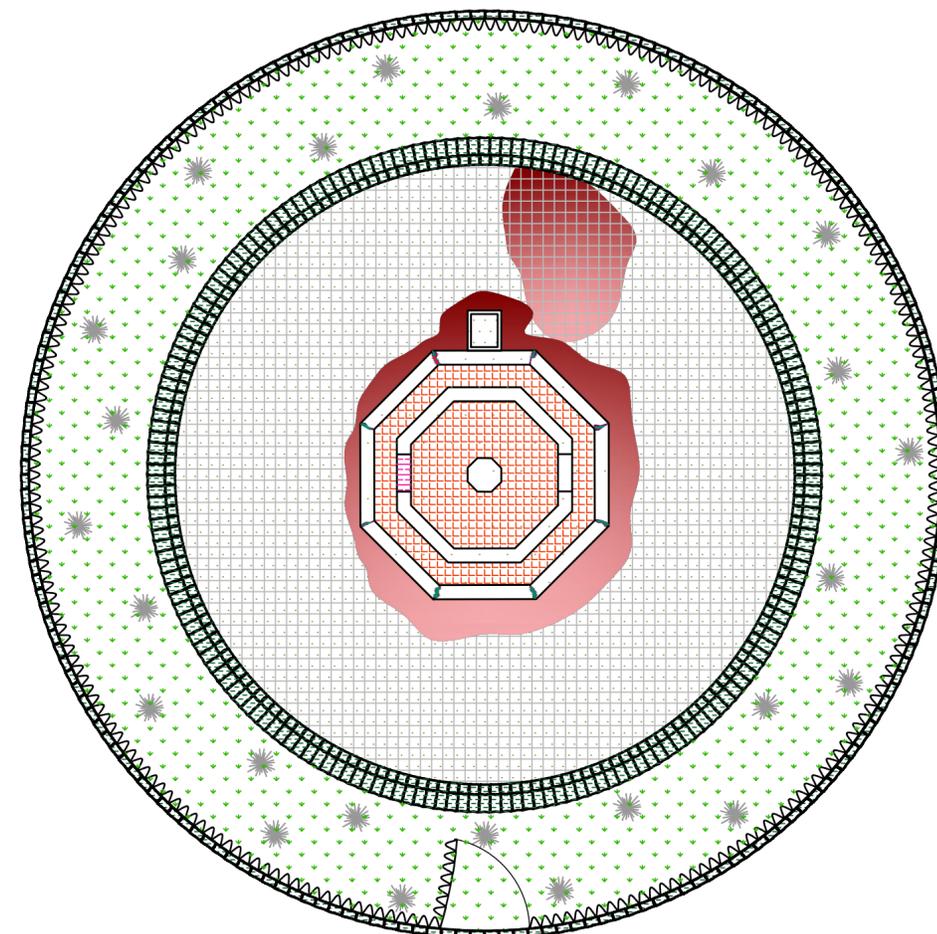
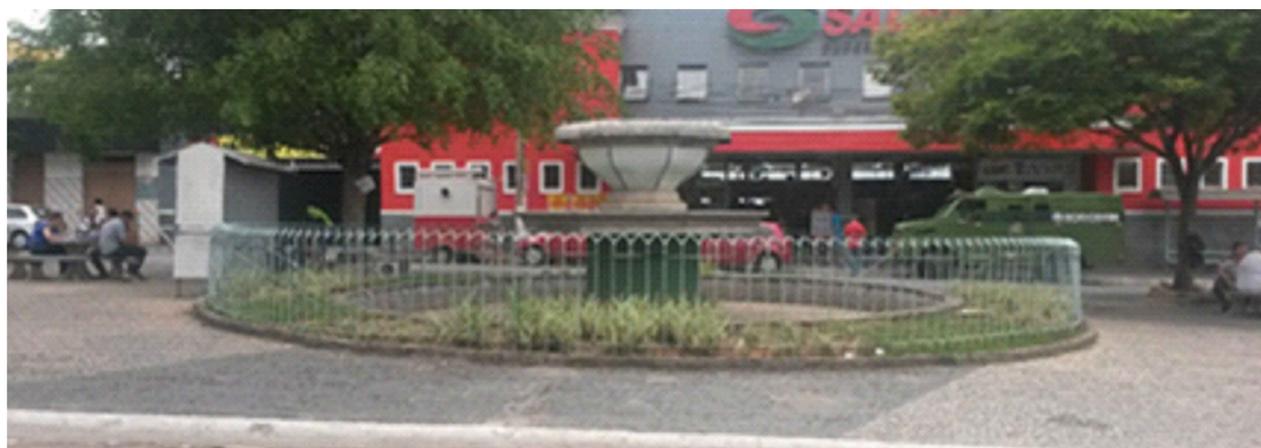
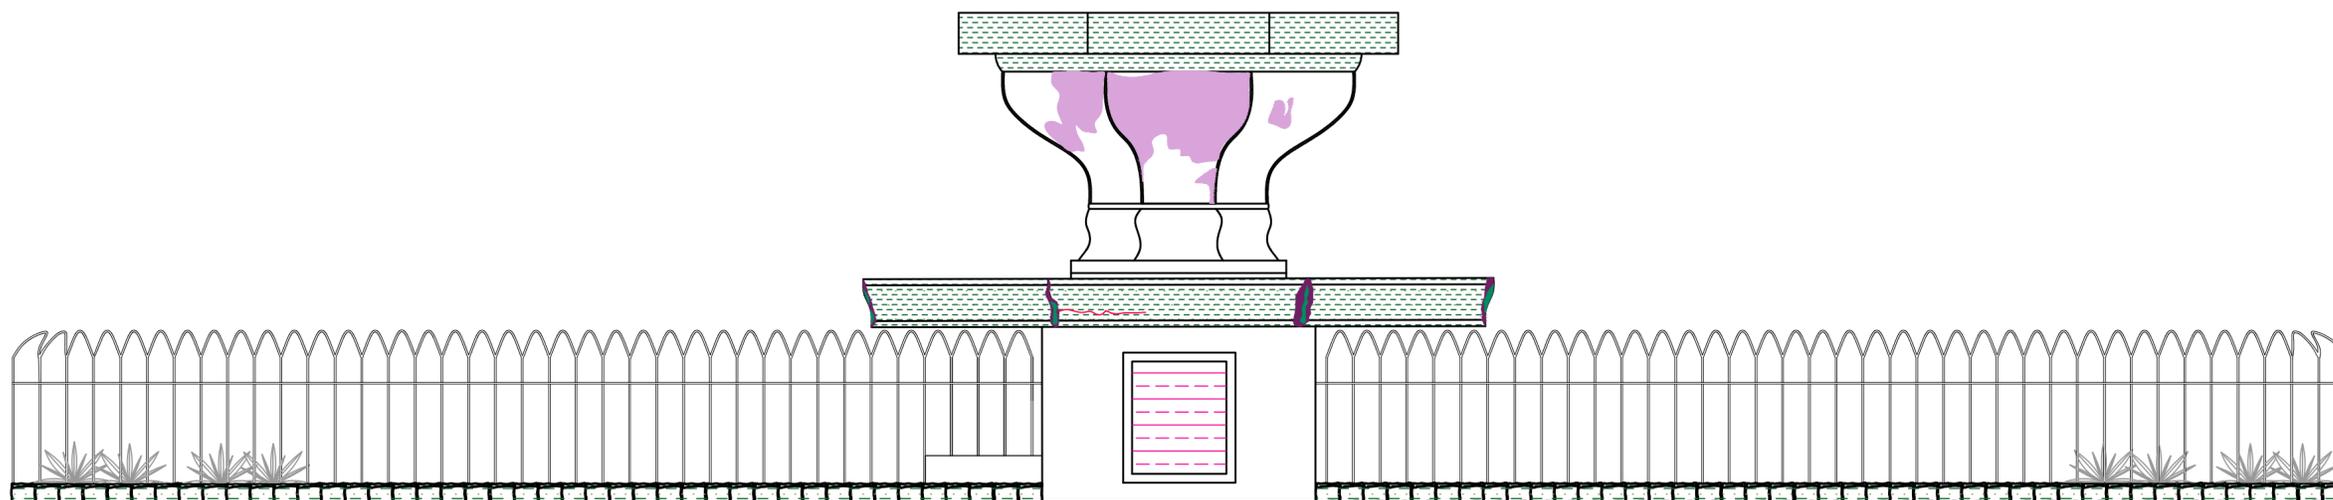
Identificação das Patologias				
Nº	Dano	Causa	Agente	Id. %
1	Perda de Elemento	Falta de Manutenção	Dissociação	15%
2	Sujidade	Falta de Manutenção	Ação do Tempo	90%
3	Trinca	Exposição às intempéries	Ação do Tempo	5%
4	Vegetação Rasteira	Exposição às intempéries	Ação do Tempo	45%
5	Dissociação	Falta de Manutenção	Ação do Tempo/ Vandalismo	10%
6	Pátina Botânica	Exposição às intempéries	Agente Biológico	30%
7	Lacunas	Exposição às intempéries	Ação do Tempo	5%
8	Intervenção Posterior	Vedação das lacunas	Homem	3%
9	Craquelamento da Cam. Pic.	Exposição às intempéries	Ação do Tempo	20%
10	Mancha Enegrecida	Exposição às intempéries	Ação do Tempo	20%

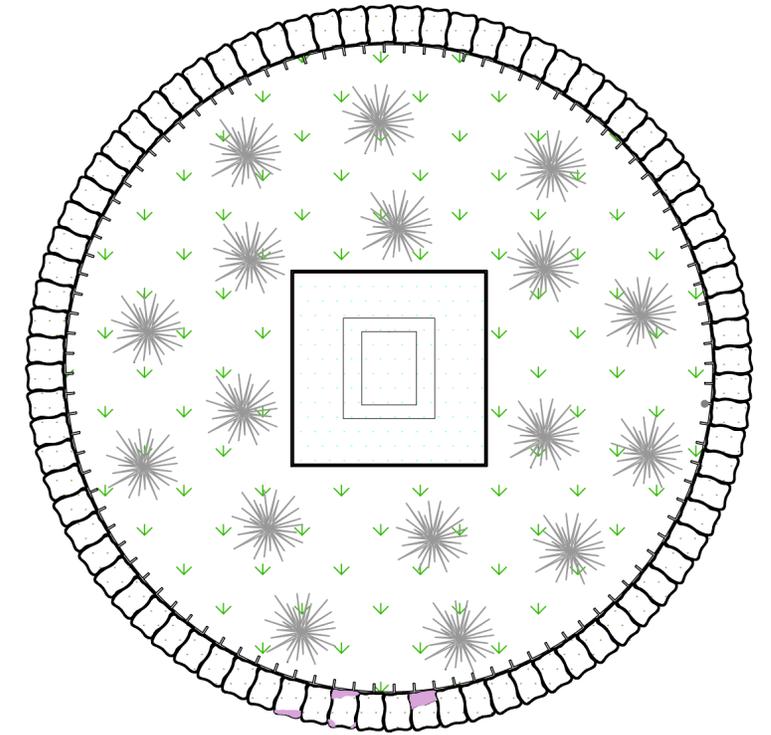
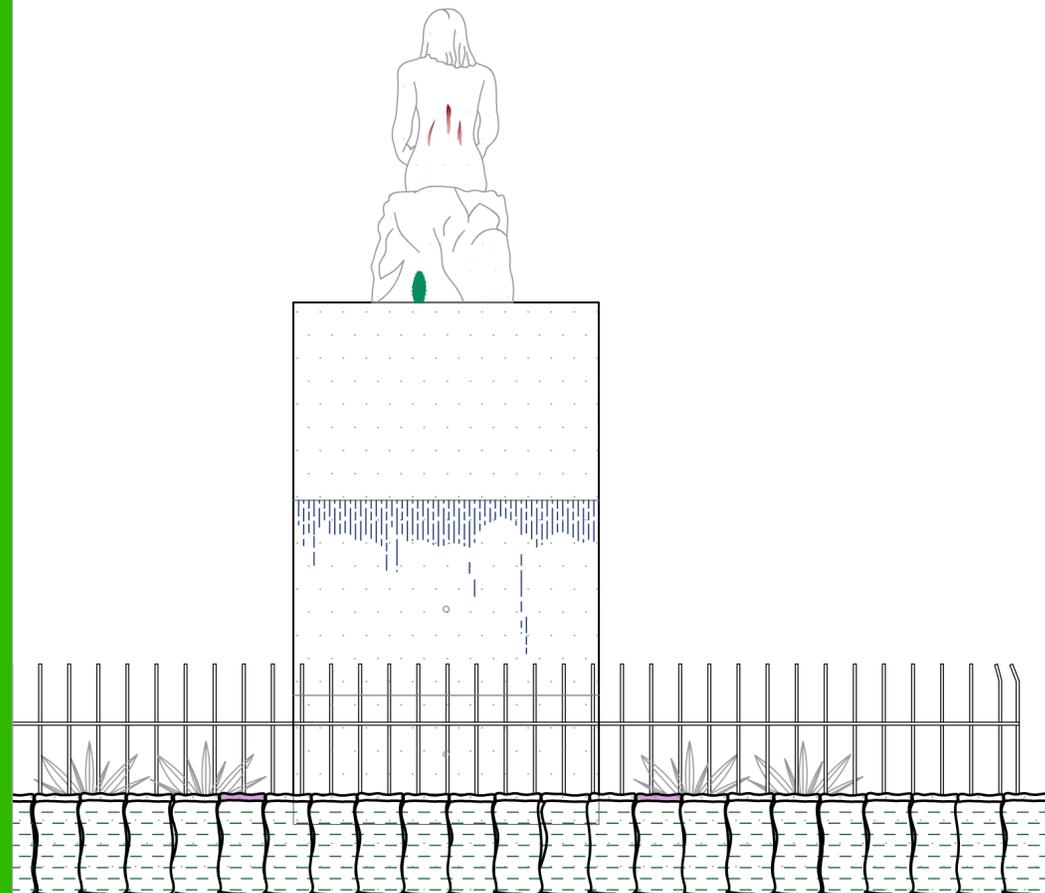
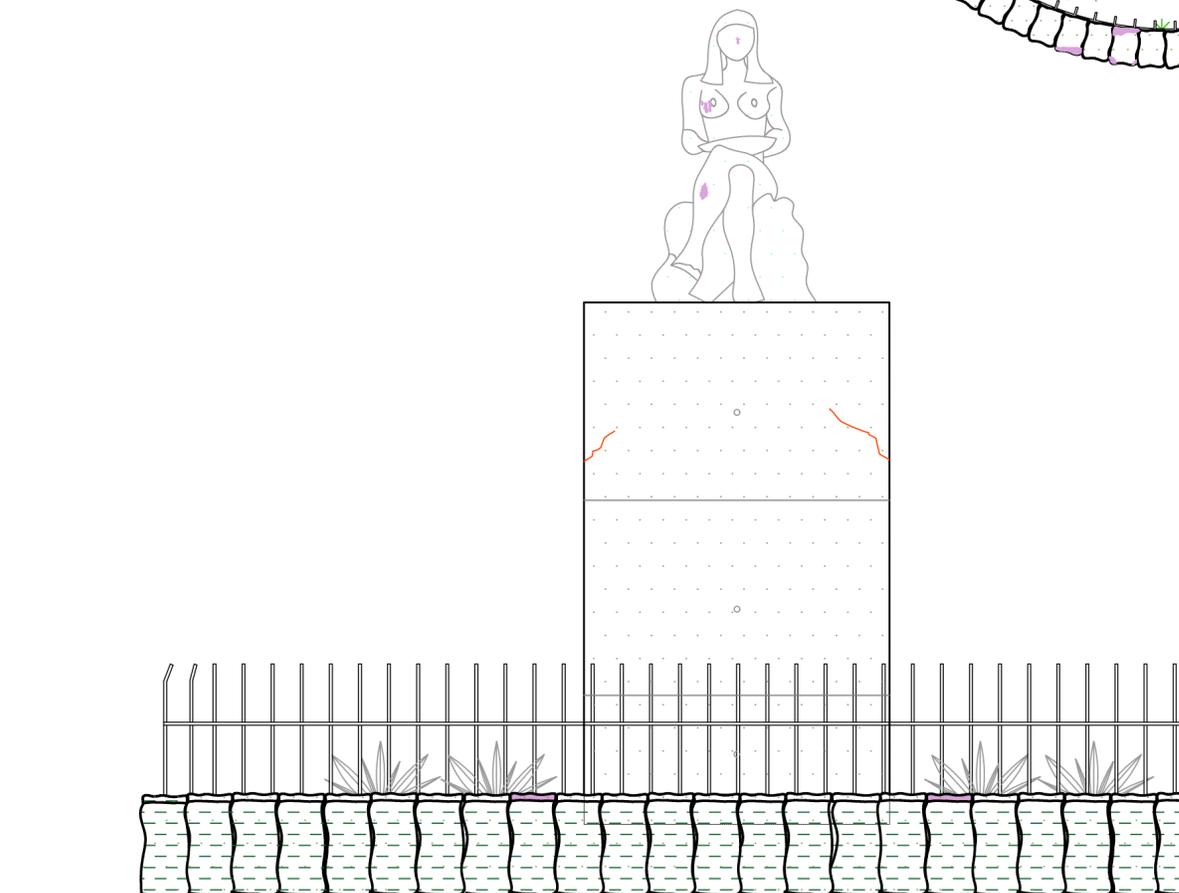
Identificação das Patologias				
Nº	Dano	Causa	Agente	%
1	Perda de Elemento	Falta de Manutenção	Dissociação	5%
2	Sujidade	Falta de Manutenção	Ação do Tempo	25%
3	Mancha de Escorrimento	Exposição às intempéries	Ação do Tempo	15%
4	Vegetação Rasteira	Exposição às intempéries	Ação do Tempo	20%
5	Mancha Enegrecida	Exposição às intempéries	Ação do Tempo	5%
6	Pátina Botânica	Exposição às intempéries	Agente Biológico	20%
