**DOSSIÊ DE TOMBAMENTO DA CAPELA NOSSO SENHOR DOS PASSOS DE
CACHOEIRA DO CAMPO – OURO PRETO – MG**

**DOSSIÊ DE TOMBAMENTO DA CAPELA NOSSO SENHOR DOS PASSOS DE
CACHOEIRA DO CAMPO**

Trabalho apresentado à banca examinadora do Instituto Federal de Minas Gerais Campus Ouro Preto, como requisito para a obtenção do título de Tecnólogo em Conservação e Restauração, sob a orientação da professora Maria Cristina Rocha Simão.

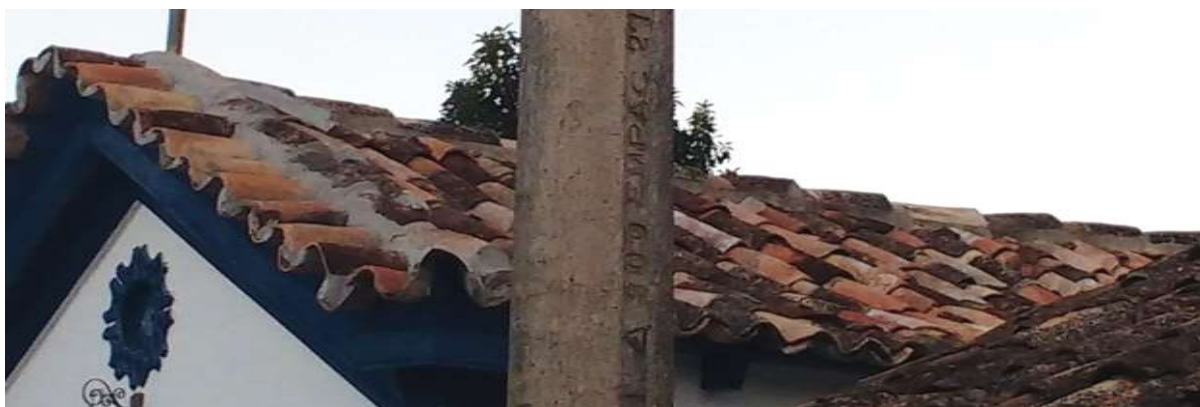
O telhado apresenta telhas quebradas e também deslocadas, é possível observar também nas telhas, formação de crosta negra e líquens. O emboçamento¹⁹, que também foi refeito em algumas áreas, está muito grosseiro e aparente, nota-se ainda a ausência do emboçamento em grande parte da cobertura

Imagem 59: Detalhe do telhado
Fonte: Ludmila Ribeiro 28/05/2018

estiverem em bom estado de conservação devem ser reutilizadas após passarem por um processo de higienização para remoção de crosta negra e líquens. As telhas que estão deslocadas devem ser realocadas no lugar correto e o emboçamento deve ser refeito onde necessário. As peças do engradamento devem ser avaliadas uma a uma, as que estiverem comprometidas e as intervenções inadequadas devem ser retiradas e substituídas por novas. No beiral também é necessário a substituição de algumas peças comprometidas e avaliação das intervenções. O forro que se encontra extremamente danificado, não é original e foi feito com madeira de baixa qualidade, o que pode vir a trazer riscos para a edificação, já que existe nele hoje um grande ataque de cupins, por isso, torna-se necessário a sua remoção e substituição por outro do mesmo estilo (tabuado de madeira, modelo saia e camisa) que deve ser pintado. Todas as peças de madeira da cobertura e forro que forem substituídas deverão ser de boa qualidade (sem nós, sem alburnos, característica mecânica compatível com o restante das peças de madeira da edificação) e tratadas.

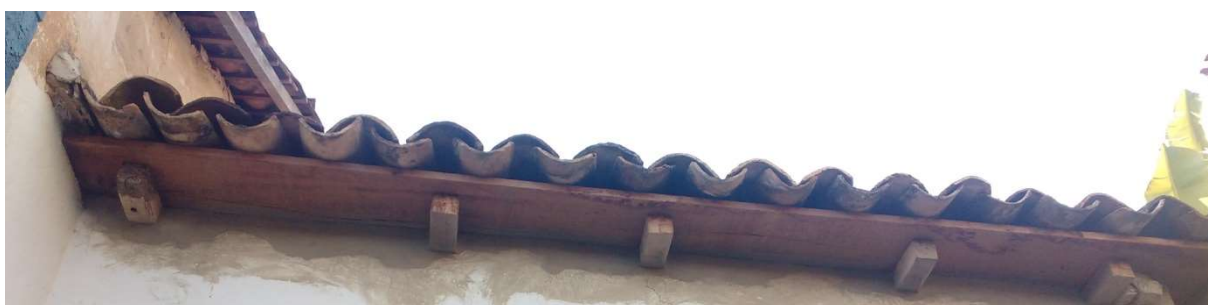
(imagem 59). Durante a pesquisa parte do engradamento foi substituído incluindo algumas telhas e peças do beiral (imagem 60). A cimalha apresentava muitos danos, como ataque de insetos, apodrecimento, rachaduras e muita fragilidade no suporte, porém, essa cimalha também foi substituída durante o processo, a madeira utilizada foi provavelmente o angelim (imagens 61 e 62). A cobertura não apresenta calhas e/ou condutores. As intervenções realizadas amenizaram alguns danos e melhorou a estética da cobertura, porém muitas peças não tiveram acabamento nem receberam a pintura.

Imagem 60: Detalhe do beiral na fachada lateral direita
Fonte: Ludmila Ribeiro 28/05/2018

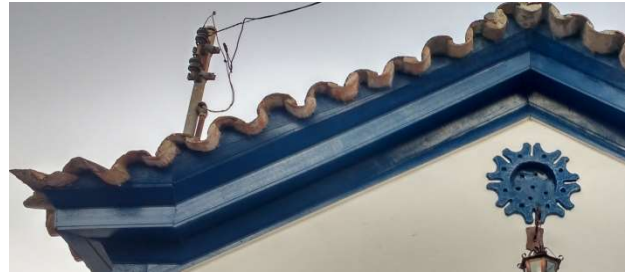
Imagem 62: Detalhe da cimalha após intervenção
Fonte: Ludmila Ribeiro 28/05/2018

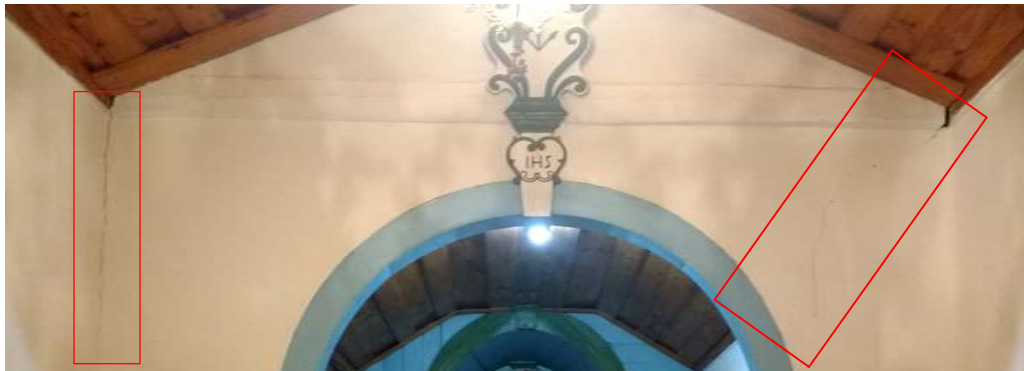
As alvenarias apresentam estado de conservação regular, apresentando duas trincas descendentes na parede que divide a nave do capela-mor (imagem 63), na fachada posterior também é possível observar uma trinca na área central da parede (imagem 64). As trincas encontradas estão relacionadas provavelmente á trepidação causada pelo tráfego de veículos na rua, a distribuição de carga da cobertura e principalmente pela diferença de material encontrada nas áreas desses danos.

Imagem 63: Trincas descendentes localizadas na parede que divide a nave da capela-mor
Fonte: Ludmila Ribeiro 28/05/2018

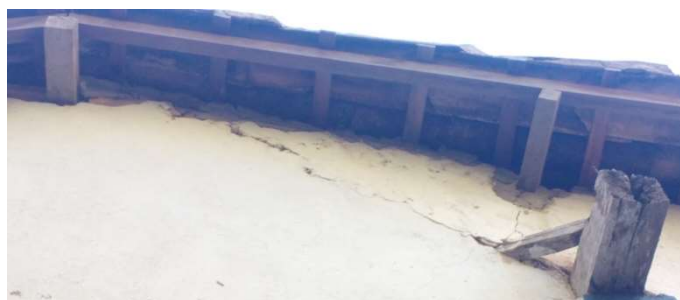
Imagem 64: Trinca na fachada posterior
Fonte: Ludmila Ribeiro 28/05/2018

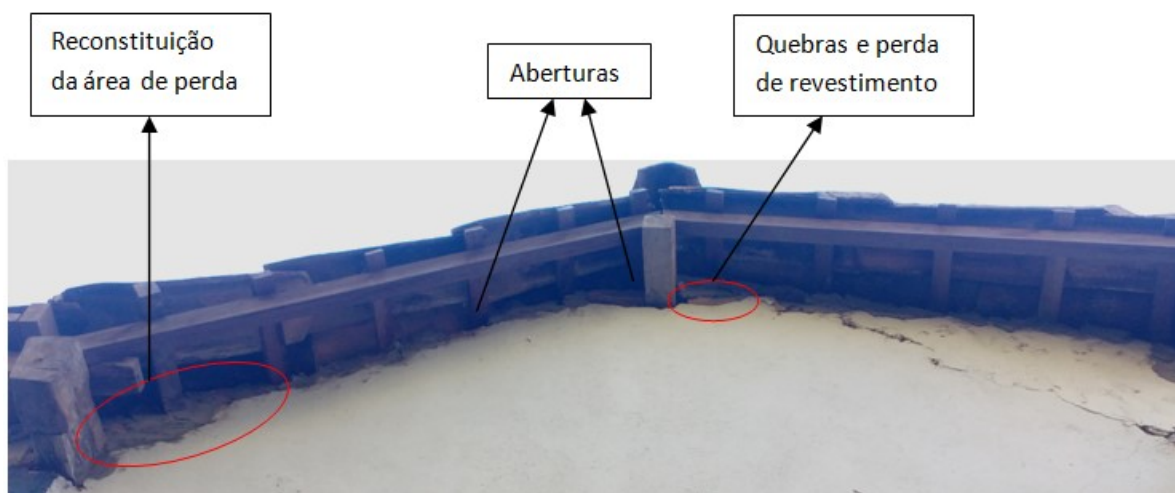
Na parte superior da parede na fachada posterior, há quebras das pontas de alguns tijolos e perda da argamassa do revestimento, é possível observar ainda, algumas tentativas mal sucedidas de reconstituição dessas áreas, porém, ainda existem aberturas que deixam o interior da capela susceptível a entrada de umidade, sujidades e animais, o que pode acarretar danos principalmente ao altar, que está localizado na parte interior dessa área (imagem 65).

Imagem 65: Danos na fachada posterior
Fonte: Ludmila Ribeiro 28/05/2018

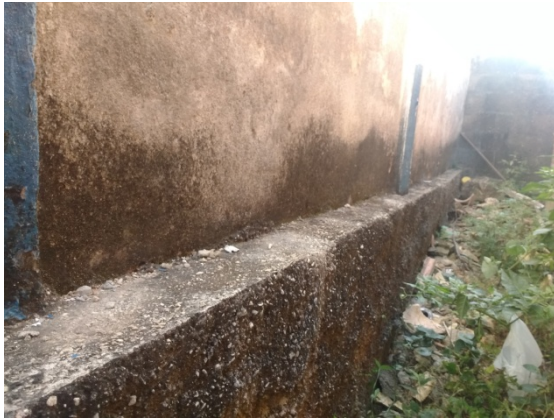
A falta de calhas na cobertura causou um excesso de umidade nas paredes acarretando danos ao revestimento. Essa degradação é mais acentuada externamente e na base das alvenarias, aparecendo manchas enegrecidas, líquens²⁰ (imagem 66) e perda da camada pictórica nas fachadas laterais e posterior externa (imagem 67). Pode-se notar que durante as intervenções realizadas, a maior preocupação com a pintura da edificação, é com a fachada frontal e com o interior, as fachadas laterais e posterior não são pintadas com a mesma frequência, estando assim mais danificadas que o restante.

Imagem 66: Manchas enegrecidas e líquens
Fonte: Ludmila Ribeiro 28/05/2018

Alvenarias: Para eliminar as manchas enegrecidas e líquens das paredes externas deve-se escovar os locais afetados. Nas fissuras deve ser realizado o processo de retirada do reboco danificado, limpeza, selamento de fissuras e refazimento do reboco. Nos locais onde o reboco encontra-se frágil e com descolamento, é necessário primeiramente identificar a fonte de umidade que está provocando o problema e eliminá-la. Deve-se remover a área frágil e pulverulenta do reboco, limpar bem o local e substituir essa área com novo emboço feito com material compatível com o original. Nas quebras dos tijolos onde há perda do suporte, deve-se retirar as intervenções inadequadas onde houver, e retirar o material que estiver úmido e/ou deteriorado. Em seguida o vazio deve ser preenchido com a mesma técnica construtiva.

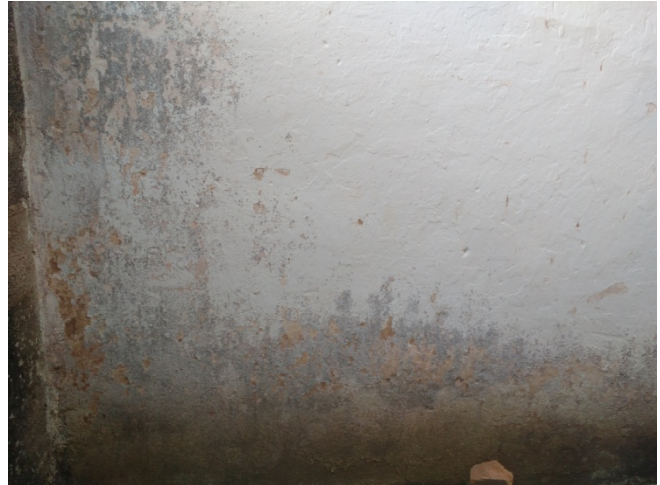
Imagem 69: Fragilidade e descolamento do reboco no exterior da capela
Fonte: Ludmila Ribeiro 28/05/2018

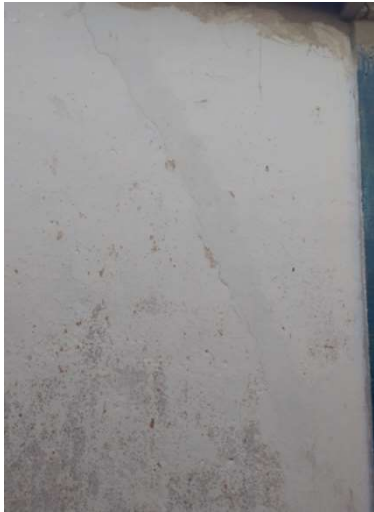
Notam-se fissuras no revestimento da fachada lateral esquerda exterior (imagem 70) e nas laterais no interior da nave (imagens 71 e 72), provavelmente causadas pela trepidação causada pelo tráfego de veículos na rua e a incompatibilidade pela diferença de alguns materiais.

Imagem 70: Fissura no revestimento externo
Fonte: Ludmila Ribeiro
28/05/2018

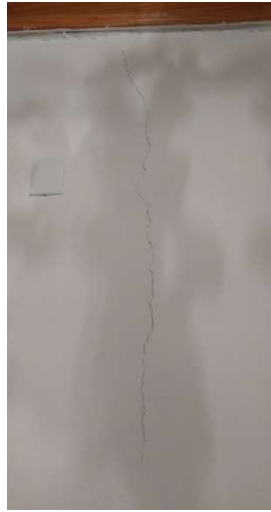
Imagem 71: Fissura no revestimento interno
Fonte: Ludmila Ribeiro
28/05/2018

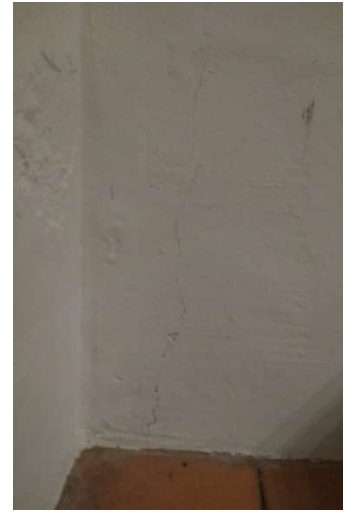
Imagem 72: Fissura no revestimento interno
Fonte: Ludmila Ribeiro
28/05/2018

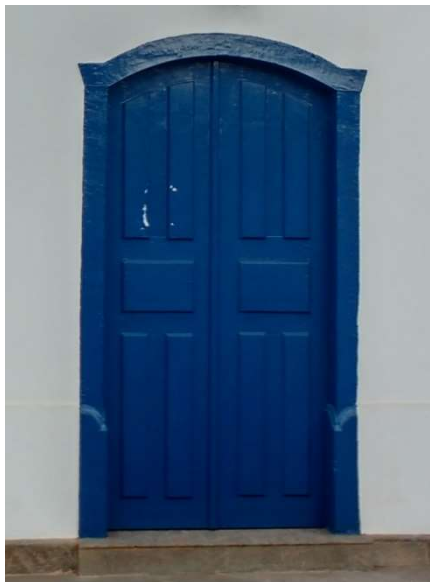
As duas portas encontram-se em bom estado de conservação, e foram recentemente repintadas com tinta a óleo na cor azul, causando excesso de brilho (imagens 73, 74, 75 e 76).

Imagem 73: Vista externa da porta principal
Fonte: Ludmila Ribeiro 28/05/2018

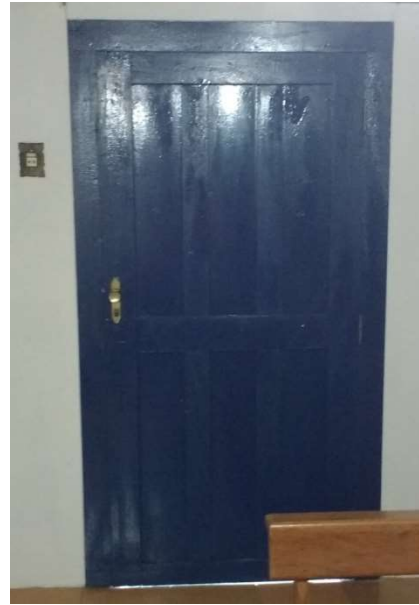
Imagem 76: Vista interna da porta lateral
Fonte: Ludmila Ribeiro 28/05/2018

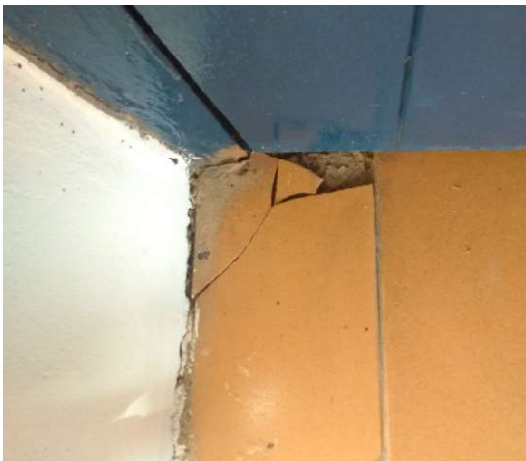
O piso, que não é mais o original da construção da capela, foi substituído por cerâmica e não apresenta muitos danos, apenas algumas fraturas (imagem 77) e desgaste do uso (imagem 78), porém, uma grande incompatibilidade temporal faz com que o mesmo atrapalhe a leitura estética do espaço.

Imagem 77: Fratura na cerâmica
Fonte: Ludmila Ribeiro 28/05/2018

Piso: O piso externo, feito de pedra sabão, se encontra em um bom estado de conservação devendo haver manutenção periódica de limpeza. O piso interno não apresenta problemas, porém, causa um dano estético bastante significativo ao bem, já que claramente não se adequa a tipologia da capela. A cerâmica atual deve ser removida e substituída por um assoalho de madeira, semelhante ao que existia originalmente até a década de 90.

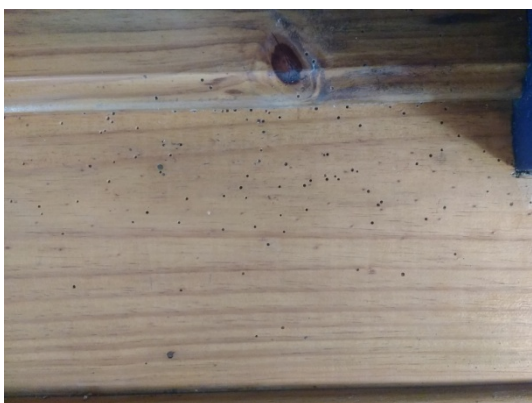
ataque de cupins (imagem 79), além disso, vazamentos provenientes do telhado causaram o apodrecimento da madeira causando manchas enegrecidas no tabuado e aumentando a fragilidade do suporte (imagens 80 e 81). É possível observar também os orifícios de entrada de cupins, algumas galerias e através de algumas frestas que existem no tabuado, nota-se sujeira acumulada no interior do forro proveniente do telhado (imagem 82). O tabuado está apenas envernizado o que também facilita na sua degradação, além de causar um desconforto estético no bem.

Imagem 79: Orifícios de cupins
Fonte: Ludmila Ribeiro 28/05/2018

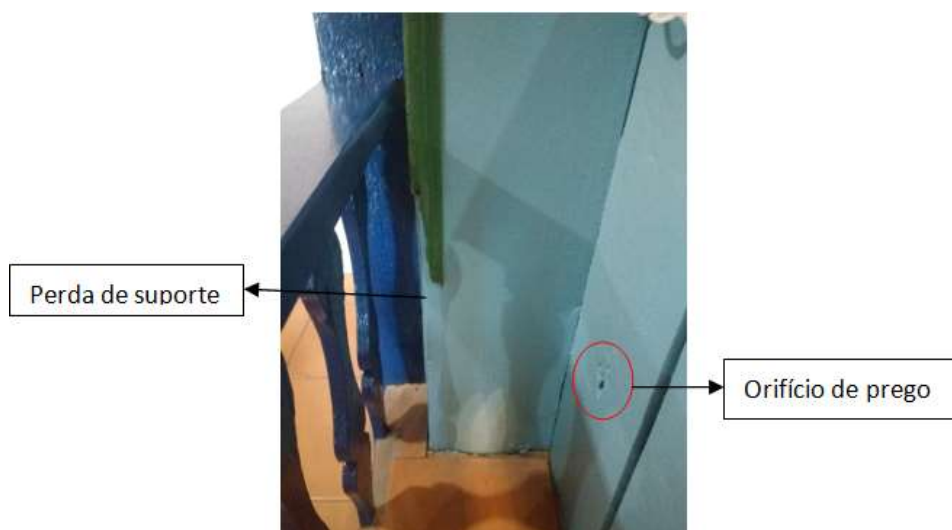
perda de suporte no friso que se encontra na parte lateral inferior esquerda (imagem 83).

Imagem 83: Detalhe dos danos no retábulo
Fonte: Ludmila Ribeiro 28/05/2018

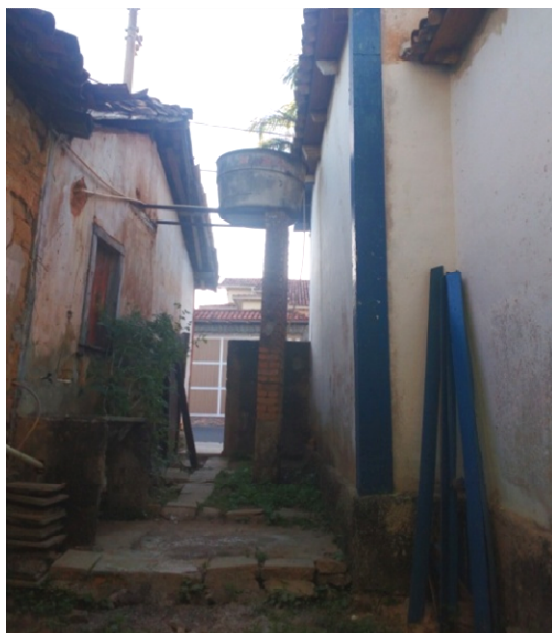
91), esse acesso é em comum com a casa ao lado. Esse trecho apresenta uma pequena área cimentada e algumas pedras, há muito entulho e muitas pedras soltas com objetivo de calçar o terreno. Há também nesse local, uma estrutura de tijolos que sustenta uma caixa d'água pertencente à casa vizinha, causando dano estético ao bem cultural, agravando o problema de umidade no local, já que a caixa d'água está constantemente gotejando (imagem 92), além disso, a estrutura está claramente inadequada e instável correndo o risco de desabamento, que devido a grande proximidade com bem, pode resultar em um dano ainda mais grave para a fachada lateral.

Imagem 91: Caminho lateral
Fonte: Ludmila Ribeiro 28/05/2018

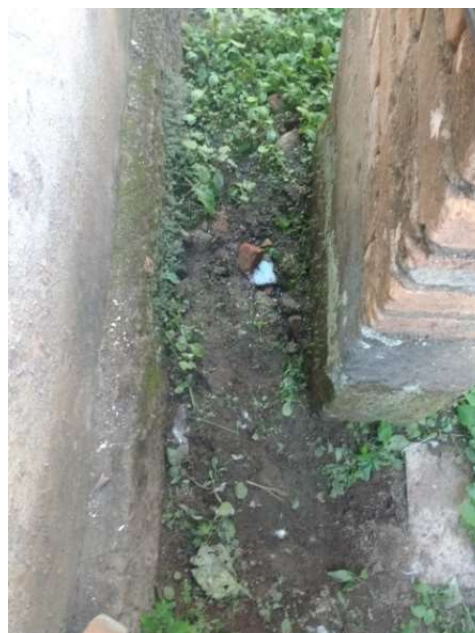
Imagem 92: Umidade causada pelo vazamento da caixa d'água
Fonte: Ludmila Ribeiro 28/05/2018

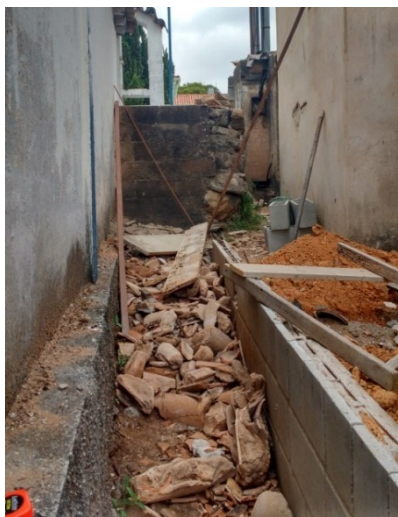
Imagem 93: Entulho na lateral esquerda
Fonte: Ludmila Ribeiro 28/05/2018

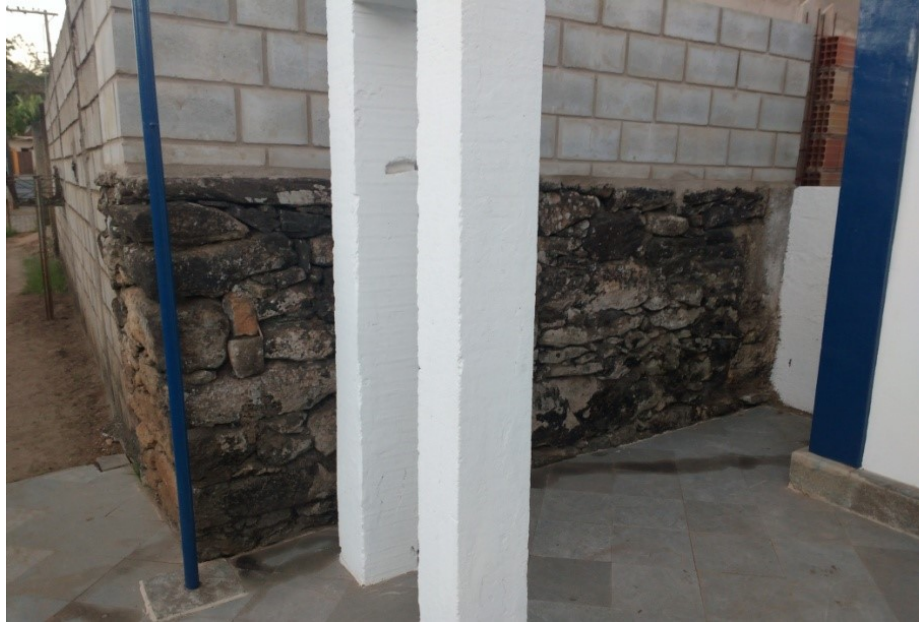
O muro de pedra apresenta um bom estado de conservação, porém, durante uma obra no terreno ao lado da capela, foi construído um muro de blocos em cima do antigo muro (imagem 97), o que constitui uma intervenção inadequada que provavelmente trará danos futuros a estrutura, além disso, trouxe também um dano estético ao espaço.

Imagem 97: Muro de pedra
Fonte: Ludmila Ribeiro 28/05/2018
