INSTITUTO FEDERAL MINAS GERAIS
Campus Ouro Preto

**Aspectos de Conservação Preventiva da
Basílica de Nossa Senhora do Pilar em Ouro Preto**

OURO PRETO
2016

Trabalho de Conclusão de Curso (Tecnologia em Conservação e Restauro) – Instituto Federal Minas Gerais, Campus Ouro Preto.

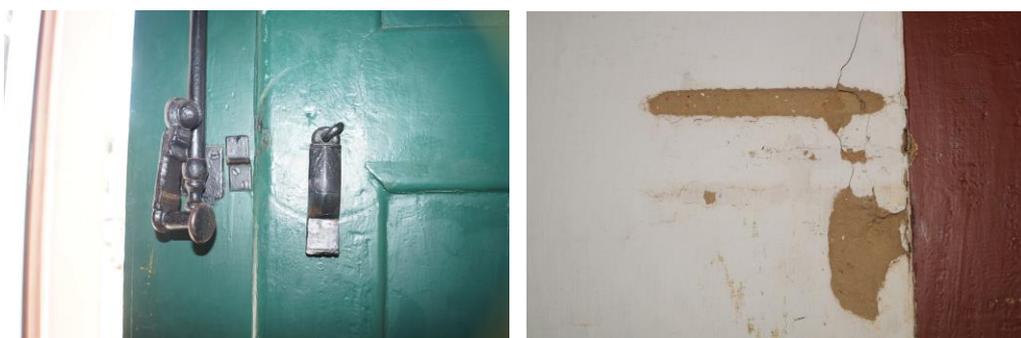
Figuras 157 e 158: Trincos das janelas entram em contato com a parede causando perda de reboco.
Fonte: Camila Pereira, 2016.

- ⇔ Para a remoção de pequenas manchas, deverá utilizar esponja macia embebida em água e sabão neutro. Em casos de manchas provocadas por fungos ou mofos, lavar com hipoclorito de sódio (água sanitária) e água limpa, logo em seguida secar inteiramente. Necessitará ser realizado a cada mês e por profissional capacitado.
- ⇔ Quanto à fissuras e perda de reboco, caso haja necessidade, deverão ser tratados e complementados com outro reboco similar o original a base de cal e areia por profissional especializado.
- ⇔ Nas áreas onde os trincos das janelas (FIG. 157) entram em contato com a parede causando, a perda de reboco, (FIG. 158) é necessária uma placa de resina ou borracha fixada na parede para a sua proteção.

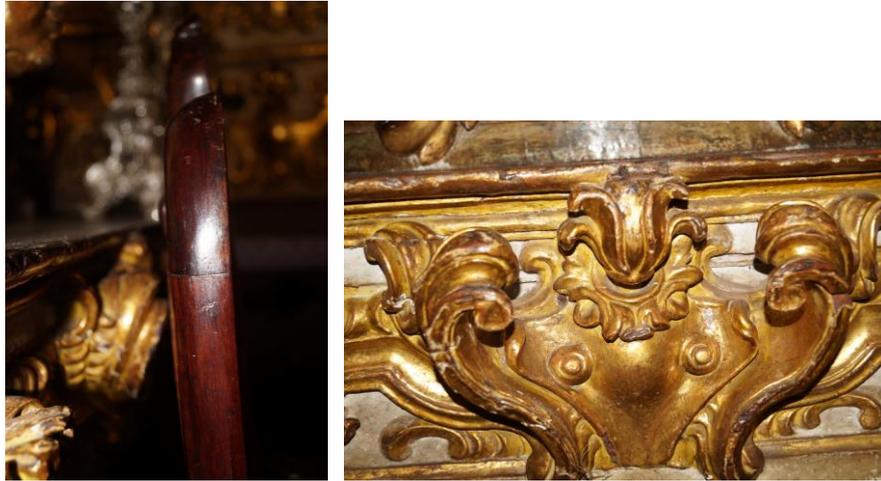
Figuras 162 e 163: Contato da cadeira (do padre) com a talha que se encontra logo atrás.

- ⇔ Para a cadeira (do padre) não abrasionar a talha (FIG. 162 e 163) do altar será necessário, fixar na parte de trás um pedaço de feltro protegendo o contato com a talha.

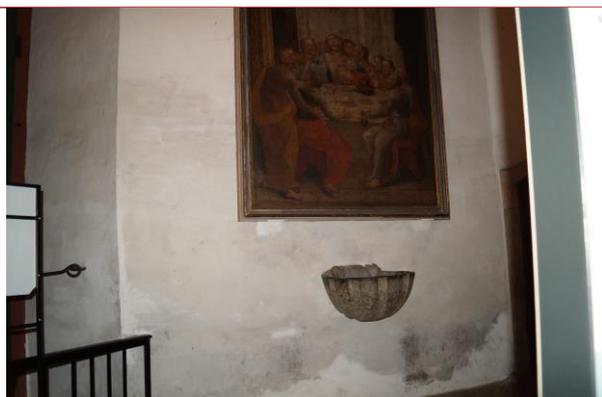
Figura 17: Manchas de umidade nas paredes
Fonte: Camila Pereira, 2016.

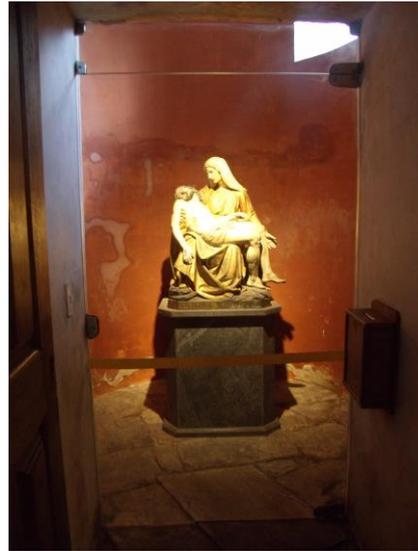
Figura 39: Capela dedicada a Nossa Senhora da Piedade: manchas de umidade nas alvenarias, não existe ventilação neste espaço.
Fonte: Camila Pereira, 2016.

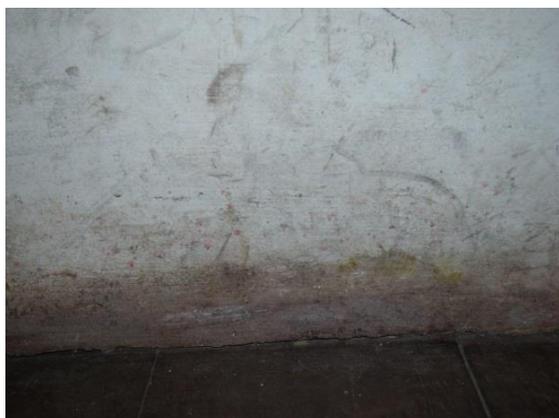
Figura 56: Sujidade na parede.
Fonte: Camila Pereira, 2016.

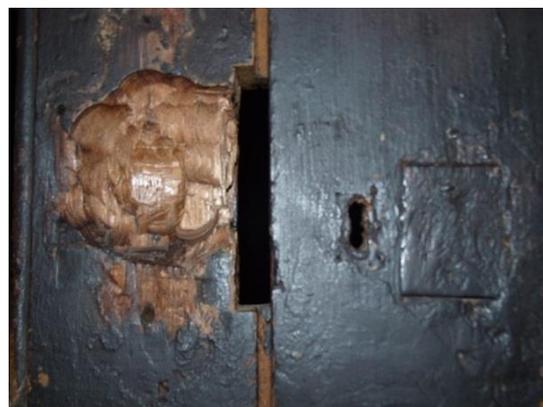
Figura 57: Perda pontual de suporte
(madeira) da porta.
Fonte: Camila Pereira, 2016.

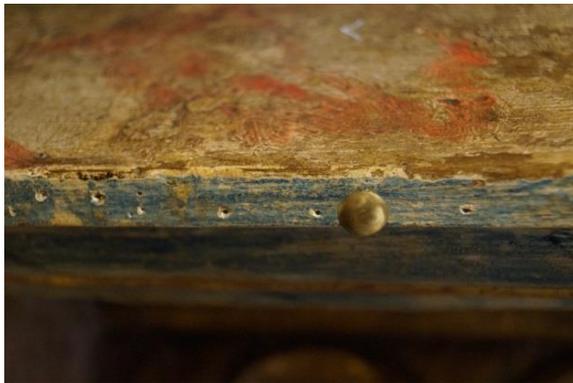
Figura 65: Percevejo na mesa de altar.
Fonte: Camila Pereira, 2016.

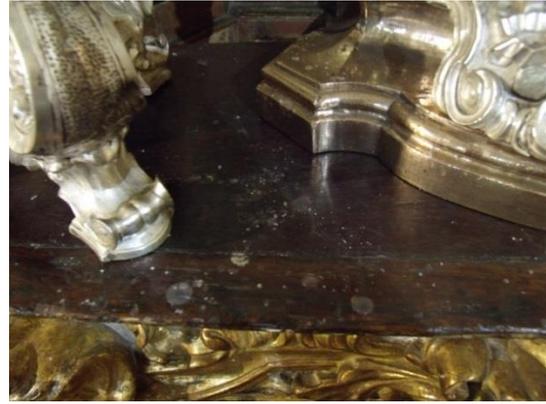
Figura 73: Resquícios de vela no altar.
Fonte: Camila Pereira, 2016.

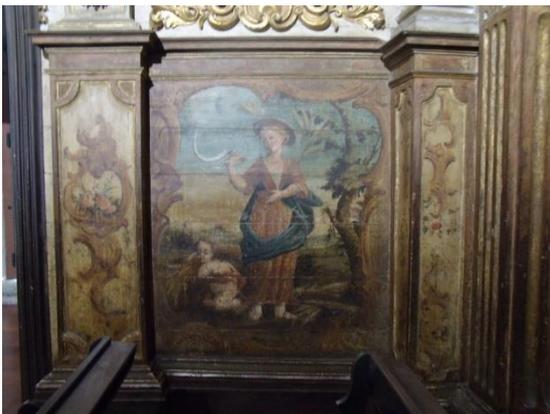
Figura 76: Oxidação do verniz, ocasionado pelo
contato das mãos.
Fonte: Camila Pereira, 2016.

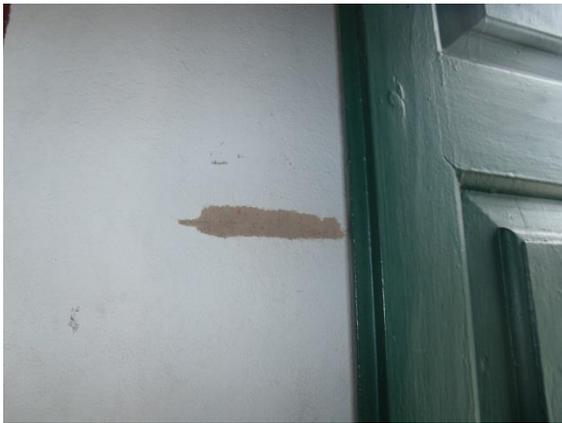
Figura 83: Perda de reboco, ocasionado pelo contato do trinco com a parede.
Fonte: Camila Pereira, 2016.

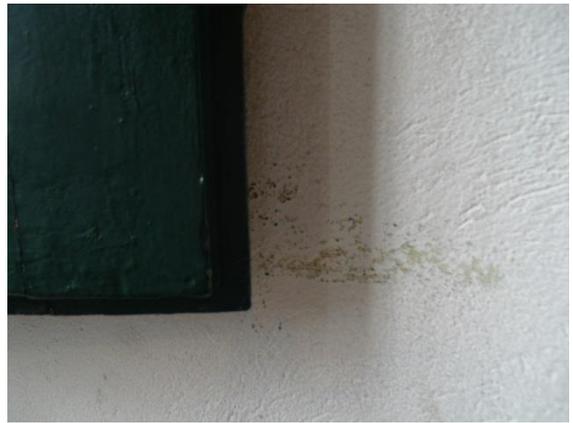
Figura 84: Resquícios de tinta, ocasionado pelo contato da janela com a parede.
Fonte: Camila Pereira, 2016.

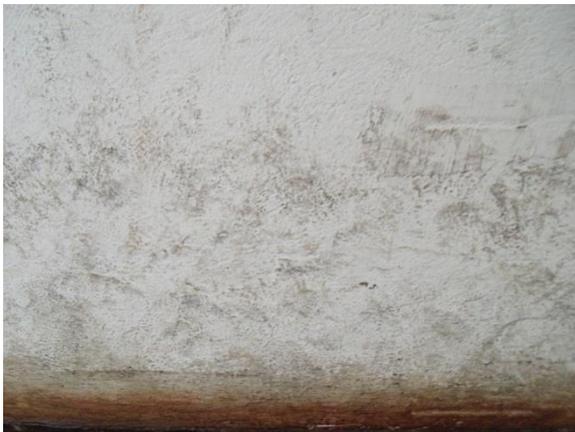
Figura 85: Sujidade na parede.
Fonte: Camila Pereira, 2016.

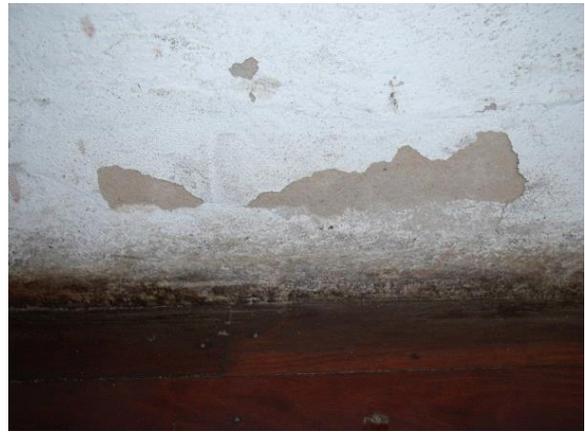
Figura 86: Perda da camada de pintura.
Fonte: Camila Pereira, 2016.

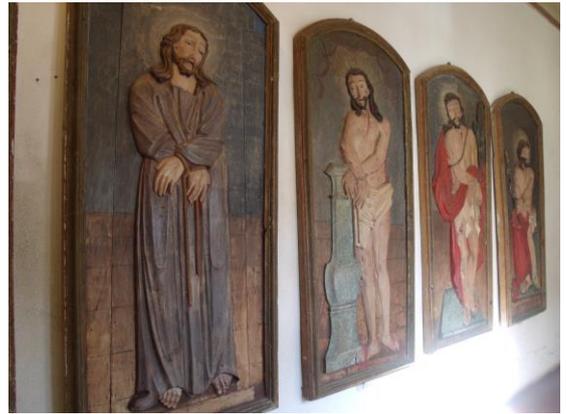
Figura 91: Luz natural refletindo sobre
as talhas da via sacra.
Fonte: Camila Pereira, 2016.

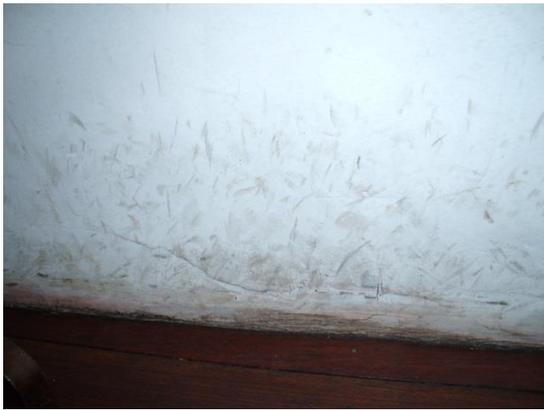
Figura 105: Sujidade nas paredes.
Fonte: Camila Pereira, 2016.

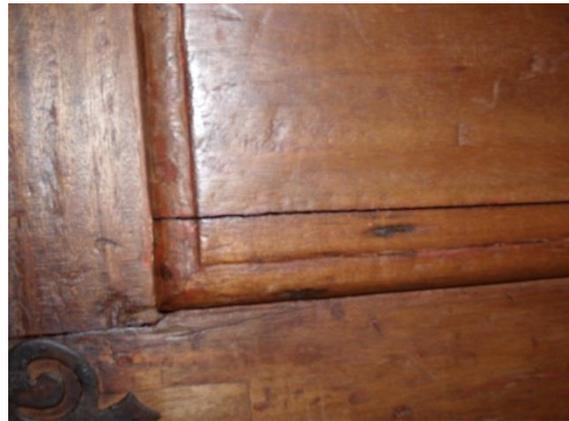
Figura 106: Fresta na porta.
Fonte: Camila Pereira, 2016.

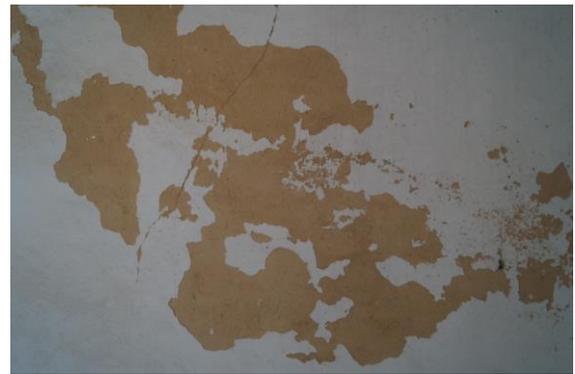
Figura 127: Perda de camada de pintura.
Fonte: Camila Pereira, 2016.

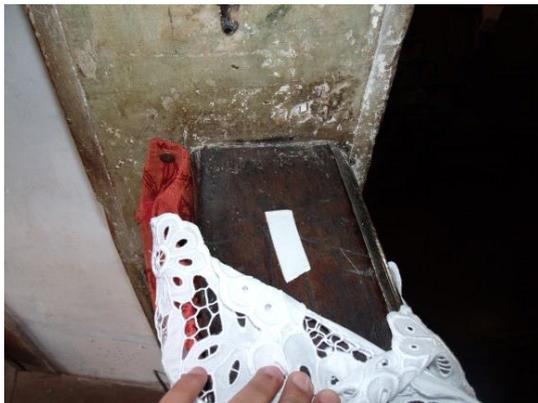
Figura 128: Fita adesiva na balaustrada.
Fonte: Camila Pereira, 2016.

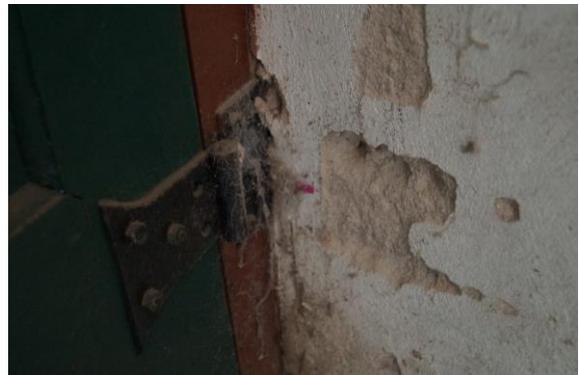
Figura 149: Perda de reboco.
Fonte: Camila Pereira, 2016.
