**DOSSIÊ DE CONSERVAÇÃO E RESTAURO DA PRIMEIRA CASA DE
CÂMARA DE MARIANA - MG**

Trabalho de Conclusão de Curso apresentado ao curso superior de Tecnologia em Conservação e Restauro do Instituto Federal de Minas Gerais como exigência para a obtenção do título de Tecnólogo em Conservação e Restauro.

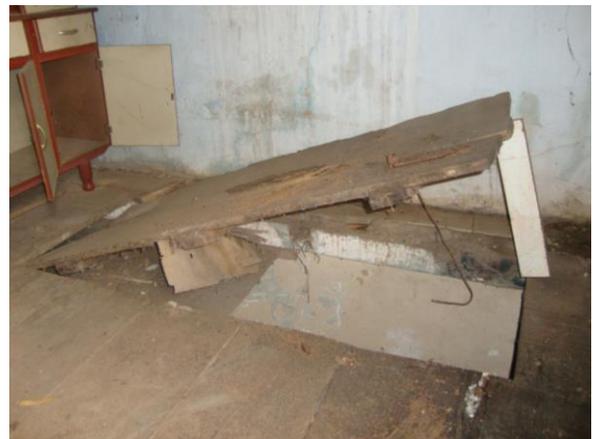
FIGURA 31: Alçapão localizado na cozinha.

No piso da cozinha, vale ressaltar que o acesso ao porão seria através de um pequeno alçapão localizado ao lado esquerdo, que por intervenções indevidas, perdeu o seu uso (figura 31).

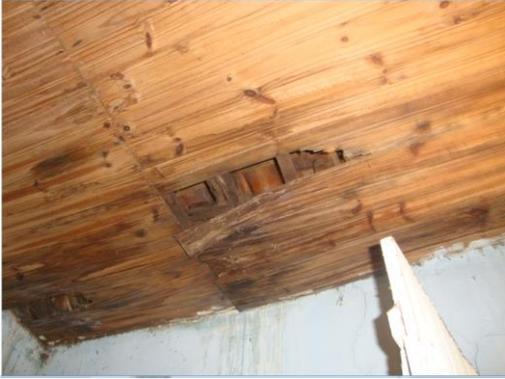
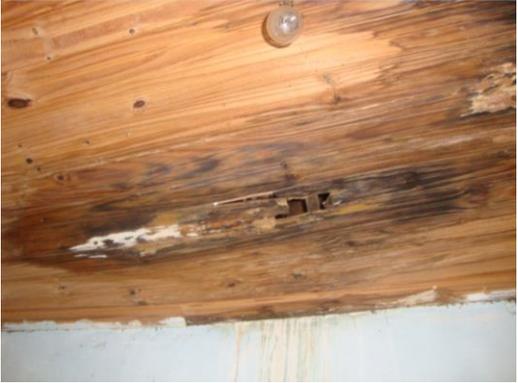
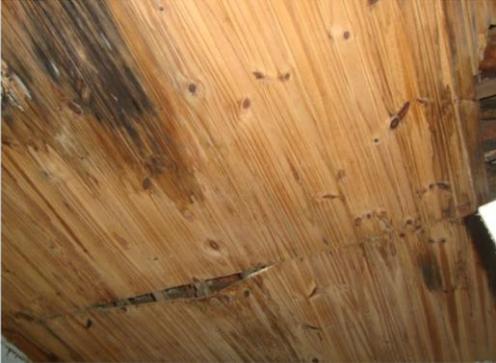
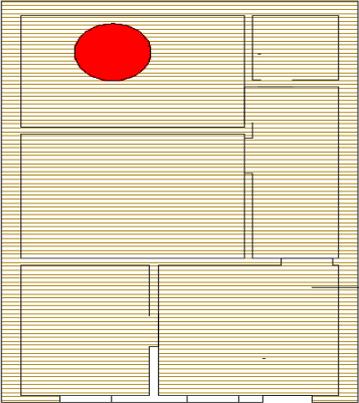
ESTADO DE CONSERVAÇÃO Ruim		MATERIAIS Madeira- Forro Paulista	ACABAMENTO Pintura
OBSERVAÇÕES			
<p>O estado de conservação do forro do imóvel é ruim, encontra-se degradado. Apresenta sujidade, presença de mofo devido à presença de microorganismos, causado pela umidade. Há infiltrações de água de chuva pela cobertura. Falta de manutenção periódica.</p>			
FORRO/ COBERTURA		LOCALIZAÇÃO	29-11-15
ALUNA: LIANE MARIA SANTOS ALMEIDA ORIENTADOR: PAOLA DE MACEDO GOMES DIAS VILLAS BOAS		Cozinha	01/18

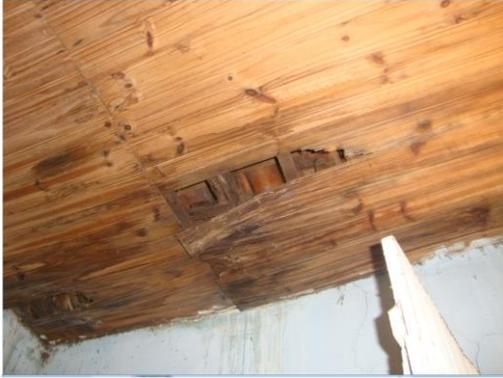
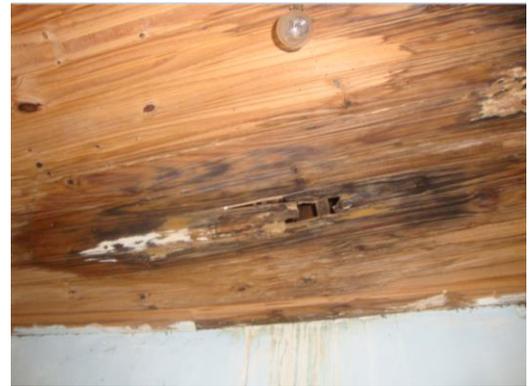
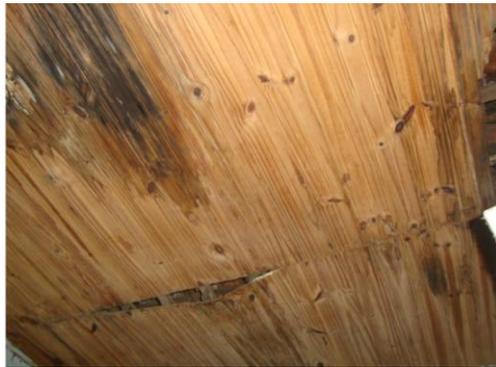
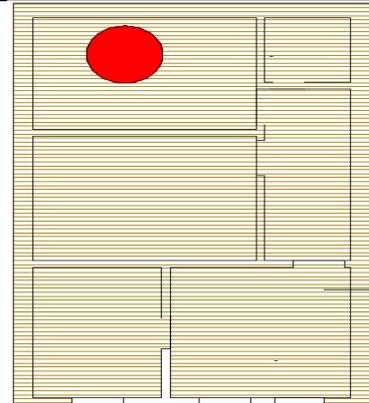
O estado de conservação do forro é ruim, encontra-se muito degradado, apresentando sujidade, descolamento da madeira, risco de desabamento oriundo de ataque de cupins, e da umidade constante gerada por infiltração de água do telhado e pela falta de manutenção.

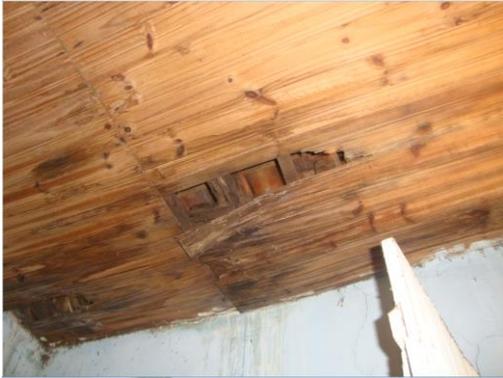
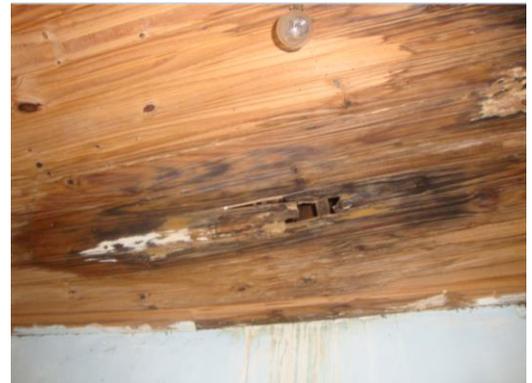
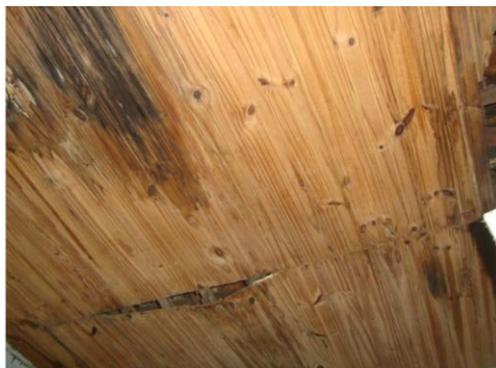
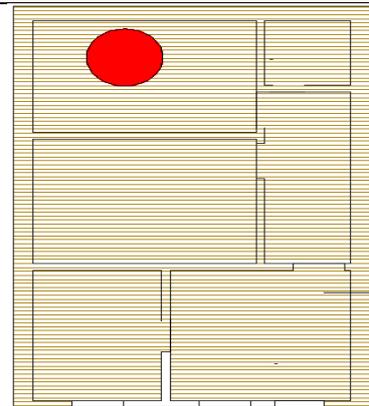
Apresenta **podridão branca** causada por fungos que destroem a celulose e lignina deixando a madeira esbranquiçada. Descolamento da madeira, risco de desabamento oriundo de ataque de cupins. Umidade constante gerada por infiltração de água pela cobertura. Falta de manutenção periódica.

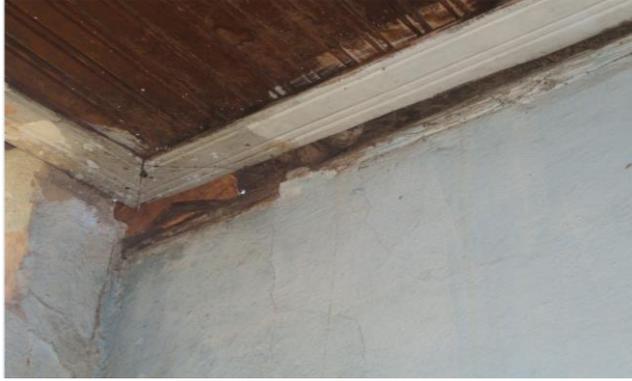
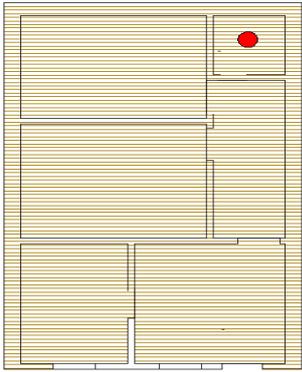
ESTADO DE CONSERVAÇÃO	MATERIAIS	ACABAMENTO
Ruim	Madeira- Forro Paulista	Pintura
OBSERVAÇÕES		
<p>Apresenta podridão branca causada por fungos que destroem a celulose e lignina deixando a madeira esbranquiçada. Identificou-se presença de umidade pela ação de águas infiltradas pela cobertura, há formação de manchas escuras, fungos ou hifas fúngicas escuras.</p>		
FORRO/ COBERTURA	LOCALIZAÇÃO	29-11-15
ALUNA: LIANE MARIA SANTOS ALMEIDA ORIENTADOR: PAOLA DE MACEDO GOMES DIAS VILLAS BOAS	Banheiro	02/18

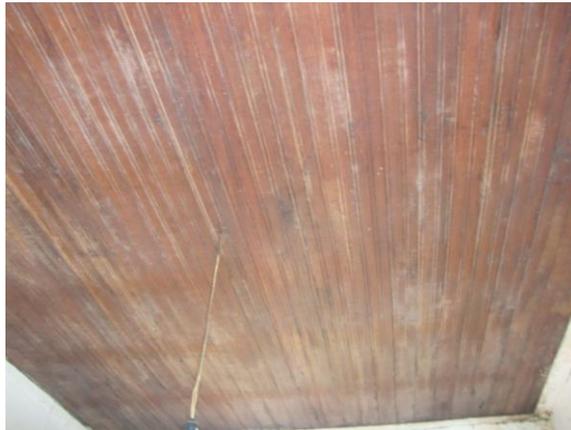
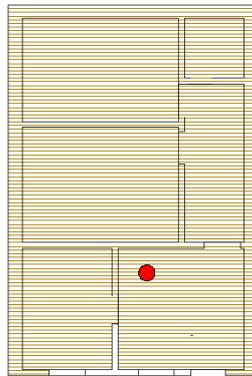
Presença de mancha no forro do imóvel devido à presença de microorganismos causado pela presença de umidade por infiltrações de água de chuva pela cobertura.

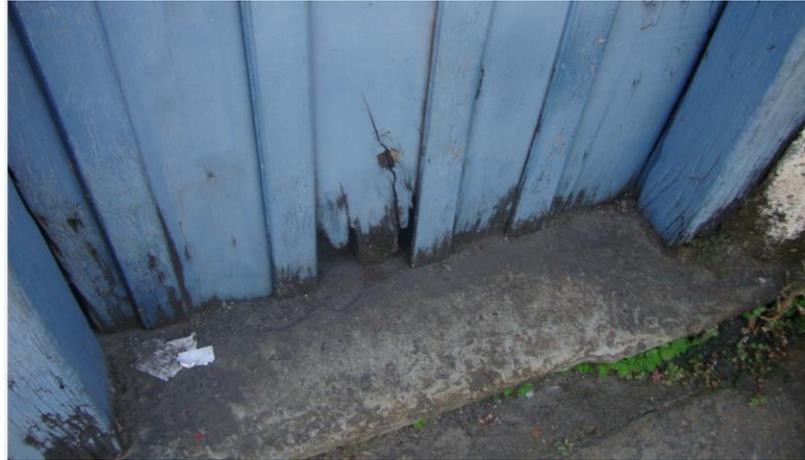
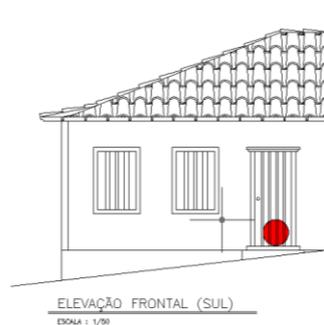
ESTADO DE CONSERVAÇÃO	MATERIAIS	ACABAMENTO
Ruim	Madeira	Pintura
OBSERVAÇÕES		
<p>A porta principal, presenta degradação biológica da madeira, ressecamento da madeira, mancha de sujidade e manchas escuras, oriundas da presença de umidade, uma vez que a fachada se encontra exposta a intempéries.</p>		
Porta Principal	LOCALIZAÇÃO	29-11-15
<p>ALUNA: LIANE MARIA SANTOS ALMEIDA ORIENTADOR: PAOLA DE MACEDO GOMES DIAS VILLAS BOAS</p>	Fachada Principal	04/18

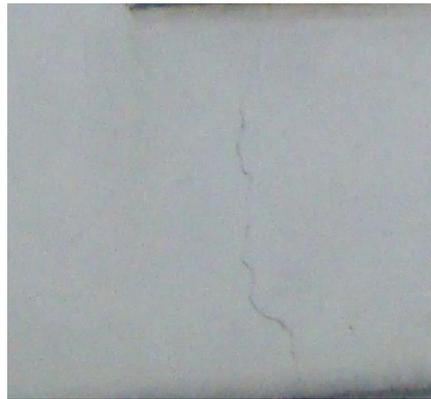
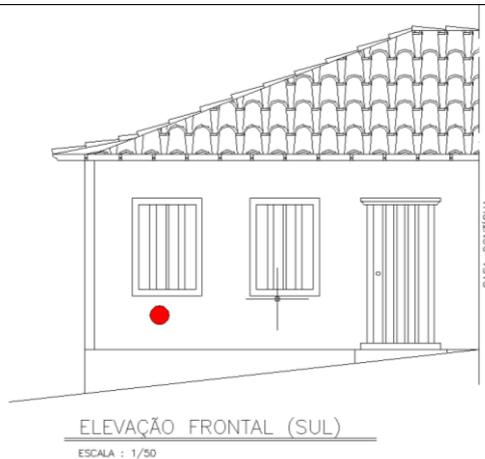
ESTADO DE CONSERVAÇÃO	MATERIAIS	ACABAMENTO
Ruim	Alvenaria rebocada	Pintura
OBSERVAÇÕES		
A fissura ocorre devido à movimentação estrutural causada pela trepidação que ocorre pela passagem de veículos.		
Parede	LOCALIZAÇÃO	29-11-15
ALUNA: LIANE MARIA SANTOS ALMEIDA ORIENTADOR: PAOLA DE MACEDO GOMES DIAS VILLAS BOAS	Fachada Principal	05/18

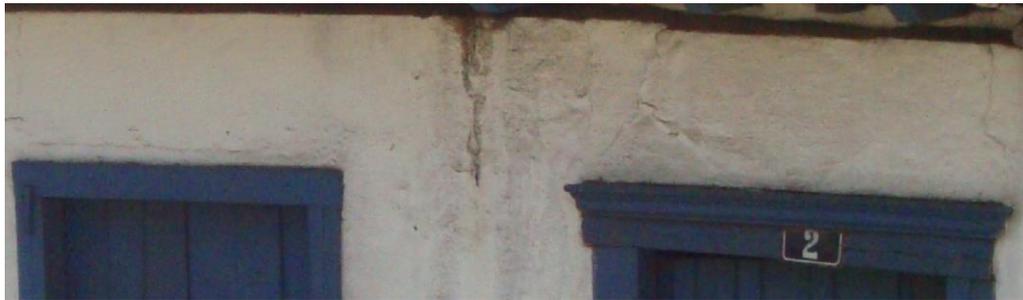
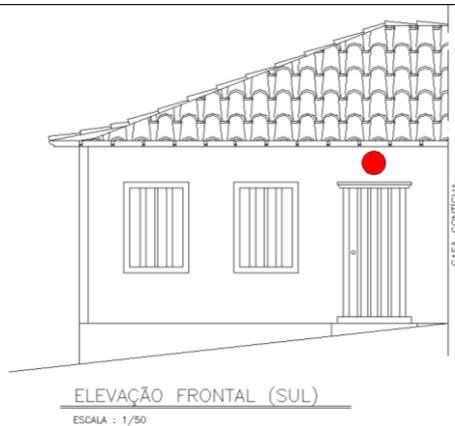
ESTADO DE CONSERVAÇÃO	MATERIAIS	ACABAMENTO
Ruim	Alvenaria rebocada	Pintura
OBSERVAÇÕES		
A mancha de sujidade é ocasionada pela ação humana devido a utilização local e pela falta de manutenção periódica.		
Parede	LOCALIZAÇÃO	29-11-15
ALUNA: LIANE MARIA SANTOS ALMEIDA ORIENTADOR: PAOLA DE MACEDO GOMES DIAS VILLAS BOAS	Fachada Principal	06/18

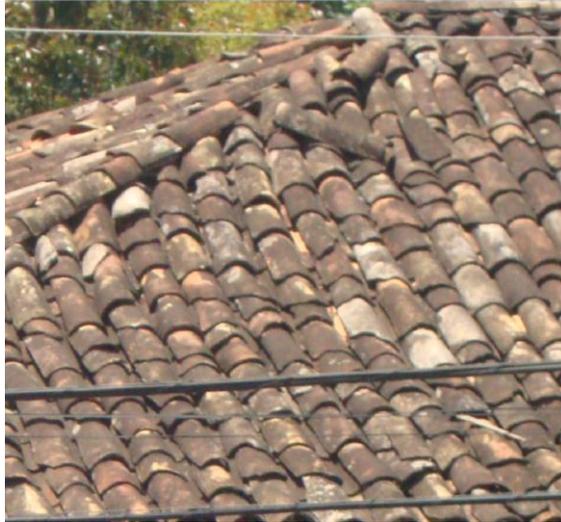
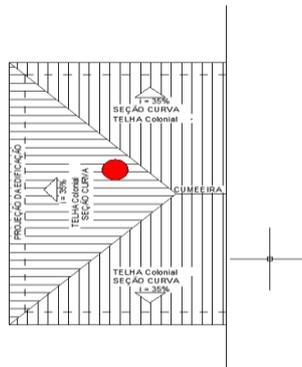
PLANTA DE COBERTURA
 ESCALA : 1/100

ESTADO DE CONSERVAÇÃO	MATERIAIS	ACABAMENTO
Ruim	Telhas	Com acabamento

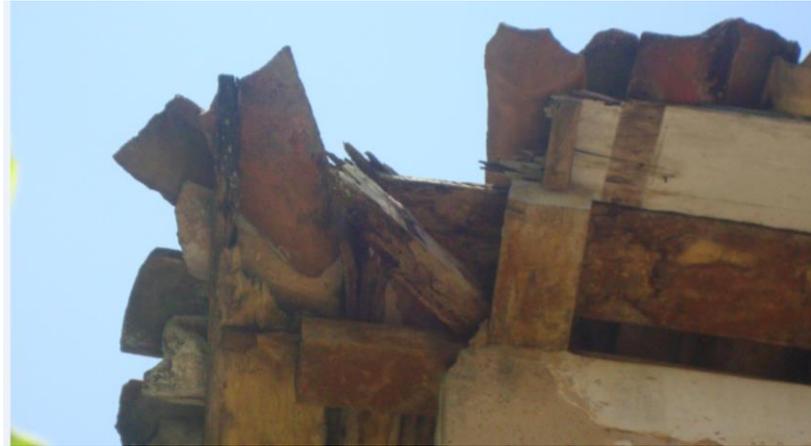
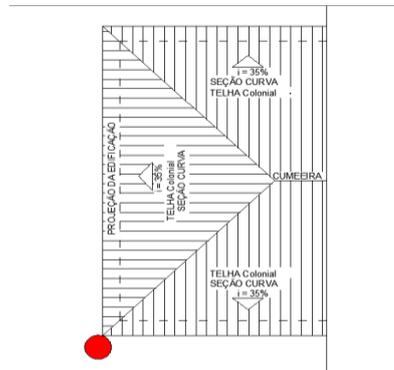
ESTADO DE CONSERVAÇÃO	MATERIAIS	ACABAMENTO
Ruim	Madeira	Com acabamento
OBSERVAÇÕES		
<p>Degradação biológica da madeira, devido a ação de insetos xilófagos, ação de microorganismos. Telhas quebradas devido ação humana e pela falta de manutenção.</p>		
Telhado	LOCALIZAÇÃO	29-11-15
<p>ALUNA: LIANE MARIA SANTOS ALMEIDA ORIENTADOR: PAOLA DE MACEDO GOMES DIAS VILLAS BOAS</p>	Beiral da cobertura	08/18

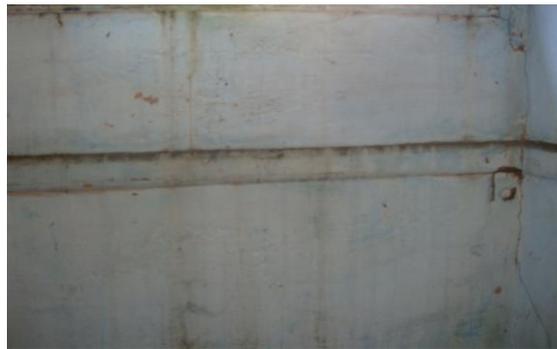
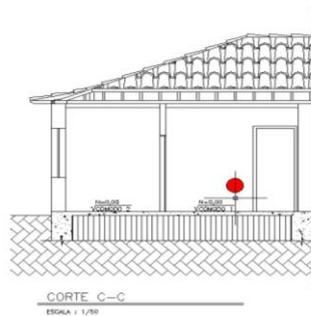
ESTADO DE CONSERVAÇÃO	MATERIAIS	ACABAMENTO
Ruim	Alvenaria rebocada e pintada	Com acabamento
OBSERVAÇÕES		
Mancha de sujeira devido à falta de manutenção		
Telhado	LOCALIZAÇÃO	29-11-15
ALUNA: LIANE MARIA SANTOS ALMEIDA ORIENTADOR: PAOLA DE MACEDO GOMES DIAS VILLAS BOAS	Corte C-C	09/18

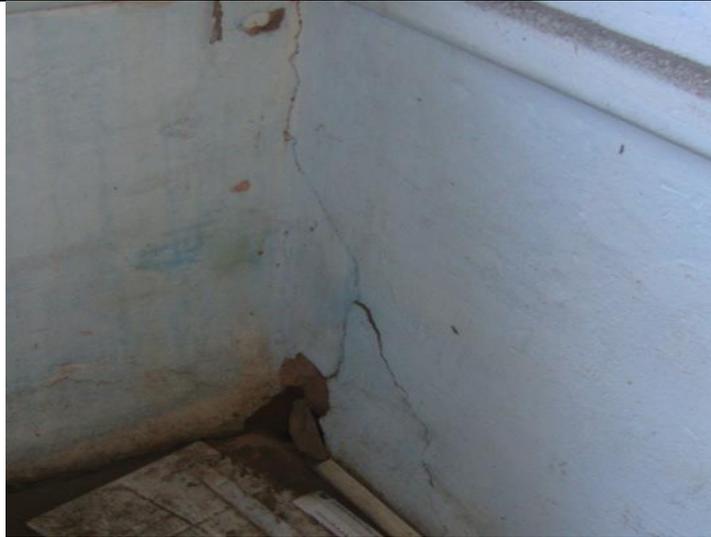
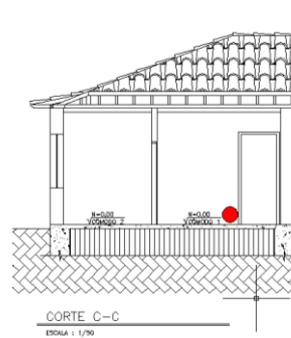
ESTADO DE CONSERVAÇÃO	MATERIAIS	ACABAMENTO
Ruim	Alvenaria rebocada e pintada	Com acabamento
OBSERVAÇÕES		
<p>Fissuras na parede devido à movimentação estrutural pela trepidação que ocorre pela passagem de veículos.</p>		
Parede	LOCALIZAÇÃO	29-11-15
<p>ALUNA: LIANE MARIA SANTOS ALMEIDA ORIENTADOR: PAOLA DE MACEDO GOMES DIAS VILLAS BOAS</p>	Corte C-C	10/18

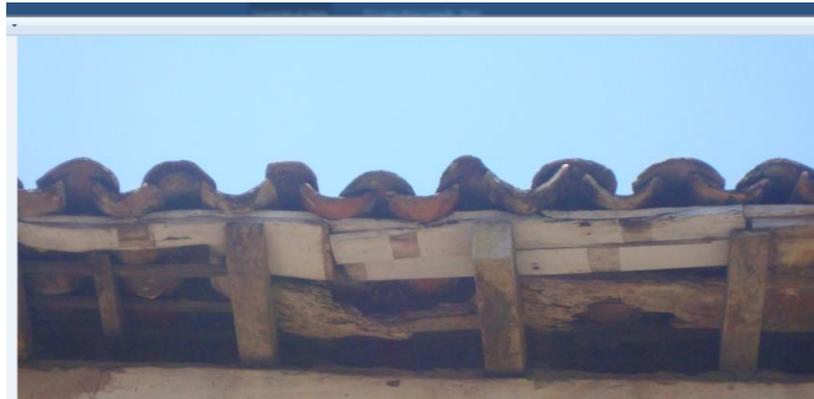
ESTADO DE CONSERVAÇÃO	MATERIAIS	ACABAMENTO
Ruim	Madeira	Com acabamento
OBSERVAÇÕES		
<p>Degradação biológica da madeira devido a ação de insetos xilófagos e ação de microorganismos. Falta de manutenção.</p>		
Telhado	LOCALIZAÇÃO	29-11-15
<p>ALUNA: LIANE MARIA SANTOS ALMEIDA ORIENTADOR: PAOLA DE MACEDO GOMES DIAS VILLAS BOAS</p>	Cobertura	11/18

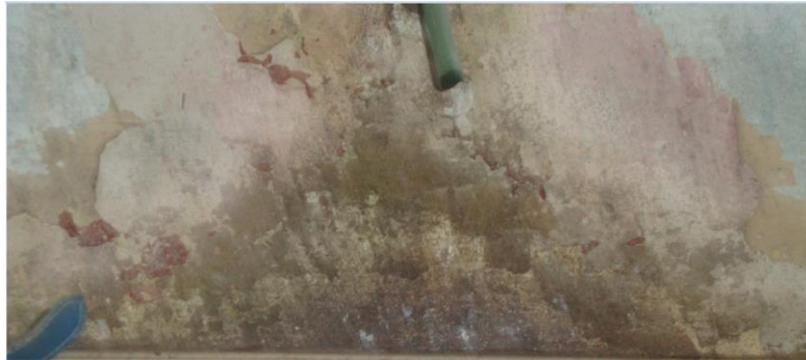
ESTADO DE CONSERVAÇÃO	MATERIAIS	ACABAMENTO
Ruim	Alvenaria rebocada e pintada	Com acabamento
OBSERVAÇÕES		
A mancha de umidade descendente é devido a infiltrações de água na parede.		
Telhado	LOCALIZAÇÃO	29-11-15
ALUNA: LIANE MARIA SANTOS ALMEIDA ORIENTADOR: PAOLA DE MACEDO GOMES DIAS VILLAS BOAS	Corte A - A	12/18

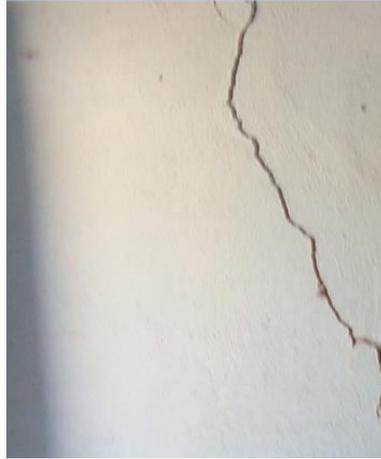
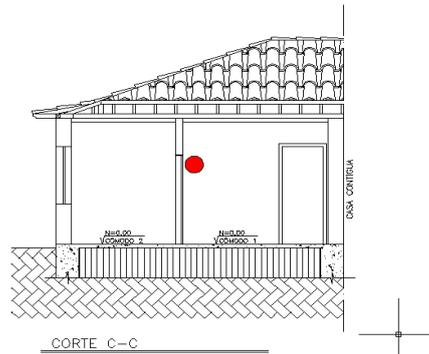
ESTADO DE CONSERVAÇÃO	MATERIAIS	ACABAMENTO
Ruim	Alvenaria rebocada e pintada	Com acabamento
OBSERVAÇÕES		
A trinca ocorre devido à movimentação estrutural causada pela trepidação que ocorre pela passagem de veículos no local.		
Parede	LOCALIZAÇÃO	29-11-15
ALUNA: LIANE MARIA SANTOS ALMEIDA ORIENTADOR: PAOLA DE MACEDO GOMES DIAS VILLAS BOAS	Corte C - C	13/18

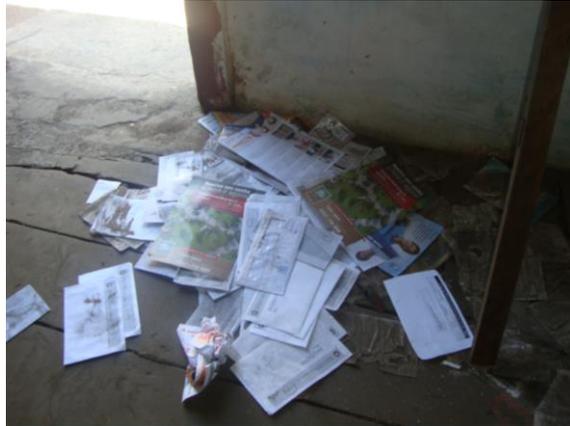
ESTADO DE CONSERVAÇÃO	MATERIAIS	ACABAMENTO
Ruim	Piso tabuado	Com acabamento
OBSERVAÇÕES		
Presença de sujidade , acúmulo de papel ocasionada pela ação humana e pela falta de manutenção.		
Piso	LOCALIZAÇÃO	29-11-15
ALUNA: LIANE MARIA SANTOS ALMEIDA ORIENTADOR: PAOLA DE MACEDO GOMES DIAS VILLAS BOAS	Planta do piso	14/18

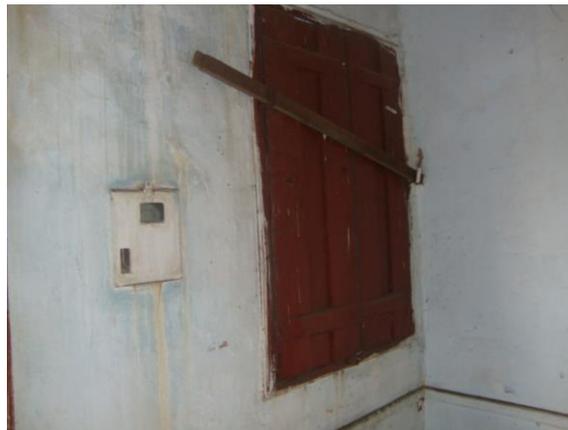
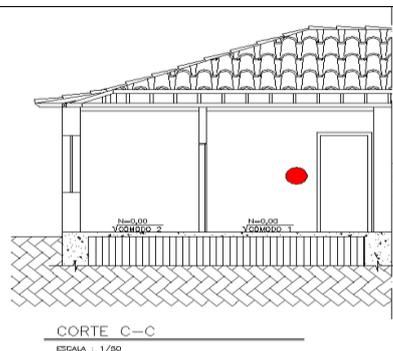
ESTADO DE CONSERVAÇÃO	MATERIAIS	ACABAMENTO
Ruim	Alvenaria rebocada e pintada	Com acabamento
OBSERVAÇÕES		
As manchas esbranquiçadas na parede ocorrem devido a ação de microorganismos, causada pela umidade devido a infiltrações de água de chuva pela cobertura.		
Parede	LOCALIZAÇÃO	29-11-15
ALUNA: LIANE MARIA SANTOS ALMEIDA ORIENTADOR: PAOLA DE MACEDO GOMES DIAS VILLAS BOAS	Corte C - C	15/18

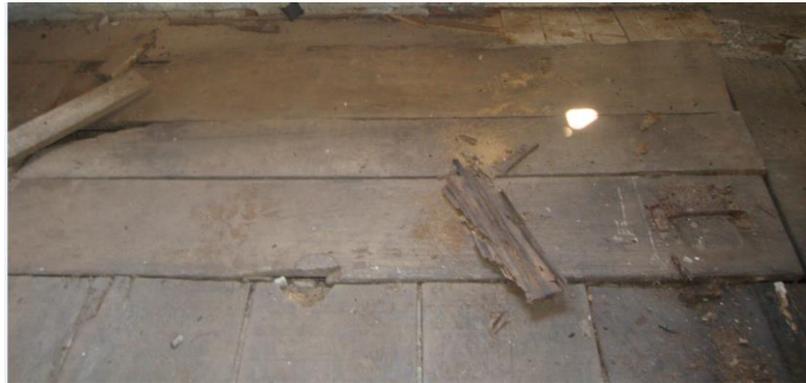
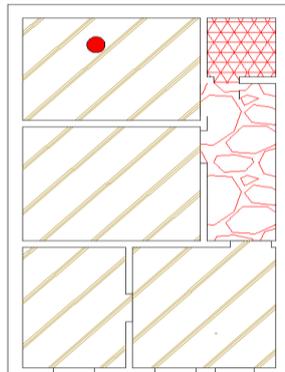
ESTADO DE CONSERVAÇÃO	MATERIAIS	ACABAMENTO
Ruim	Piso de Tabuado	Com acabamento
OBSERVAÇÕES		
<p>Degradação biológica da madeira pela ação de insetos xilófagos, ação de microorganismos. Falta de manutenção.</p>		
Piso	LOCALIZAÇÃO	29-11-15
ALUNA: LIANE MARIA SANTOS ALMEIDA ORIENTADOR: PAOLA DE MACEDO GOMES DIAS VILLAS BOAS	Planta do piso	16/18

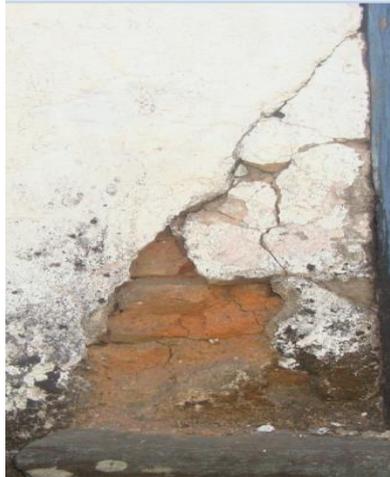
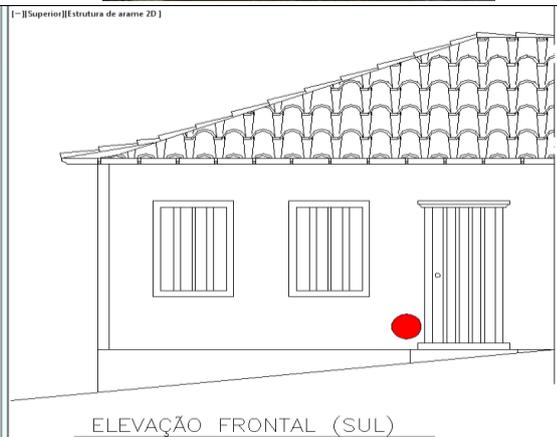
ESTADO DE CONSERVAÇÃO	MATERIAIS	ACABAMENTO
Ruim	Alvenaria rebocada e pintada	Com acabamento
OBSERVAÇÕES		
O desprendimento localizado do reboco ocorre devido à perda de aderência causada por infiltração devido a exposição a intempéries.		
Parede	LOCALIZAÇÃO	29-11-15
ALUNA: LIANE MARIA SANTOS ALMEIDA ORIENTADOR: PAOLA DE MACEDO GOMES DIAS VILLAS BOAS	Fachada Principal	17/18

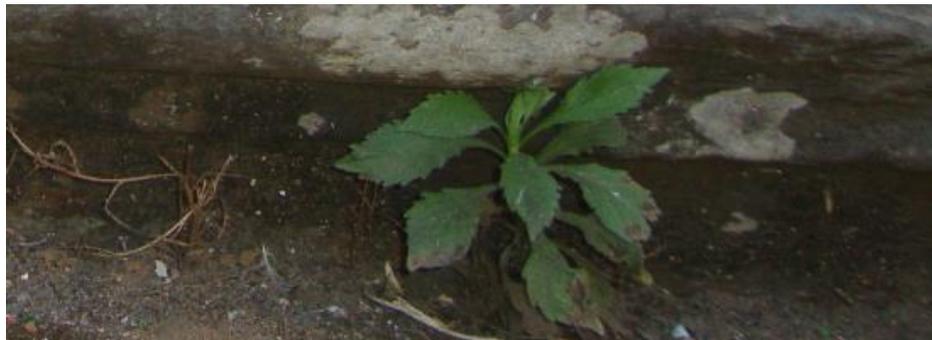
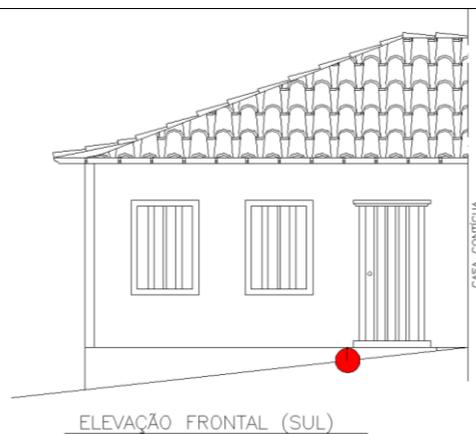
ESTADO DE CONSERVAÇÃO	MATERIAIS	ACABAMENTO
Ruim	Passeio em pedra quartzito	Com acabamento
OBSERVAÇÕES		
A presença de vegetação de pequeno porte devido a agentes naturais (água, vento), causado pelas condições propícias de proliferação (umidade).		
Passeio	LOCALIZAÇÃO	29-11-15
ALUNA: LIANE MARIA SANTOS ALMEIDA ORIENTADOR: PAOLA DE MACEDO GOMES DIAS VILLAS BOAS	Fachada Principal	18/18
