**DOSSIÊ DE CONSERVAÇÃO E RESTAURO DA CAPELA NOSSA
SENHORA DA PIEDADE DA CIDADE DE OURO PRETO - MINAS
GERAIS**

Projeto de Pesquisa de Trabalho de Conclusão de
Curso apresentado ao Instituto Federal de Minas
Gerais como exigência para a obtenção do título de
Tecnólogo em Conservação e Restauro.
Orientador: Alexandre Ferreira Mascarenhas

**DOSSIÊ DE CONSERVAÇÃO E RESTAURO DA CAPELA NOSSA
SENHORA DA PIEDADE**

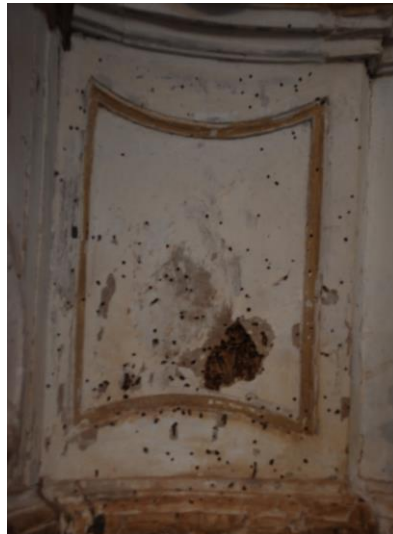
realizado o levantamento. Os retábulos estão bastante deteriorados por ataque de xilófagos (Figura 27).

Figura 27: Detalhe do retábulo ataque de xilófagos
Fonte: Autora/2014

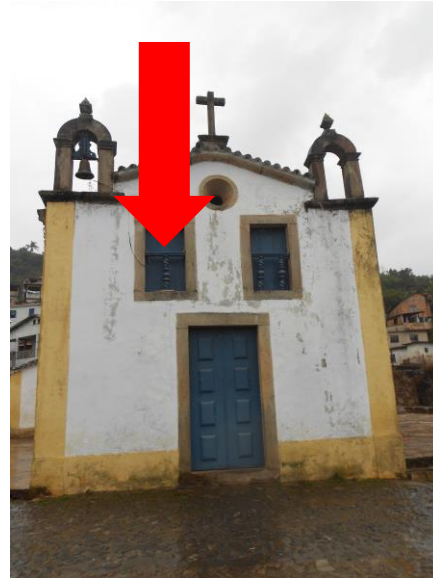
Figura 29: Fachada principal (foto tirada em 29 de julho de 2014)
Fonte: Autora/2014

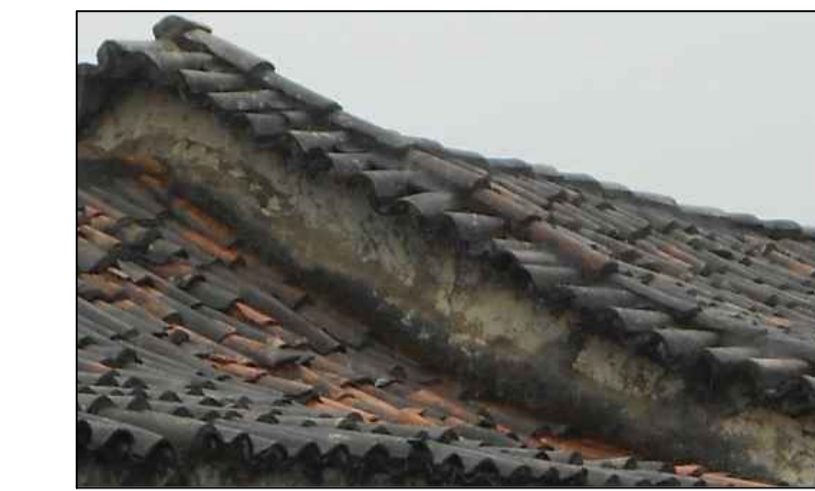
A - MANCHA ENEGRECIDA DESESCENTE, DESGASCAMENTO DA CAMADA PICTÓRICA, FALTA DE AMARRAÇÃO NAS TELHAS, PEÇAS QUEBRADAS E DESLOCADAS, FISSURAMENTO, DESPRENDIMENTO DE ARGAMASSA DE REBOCO

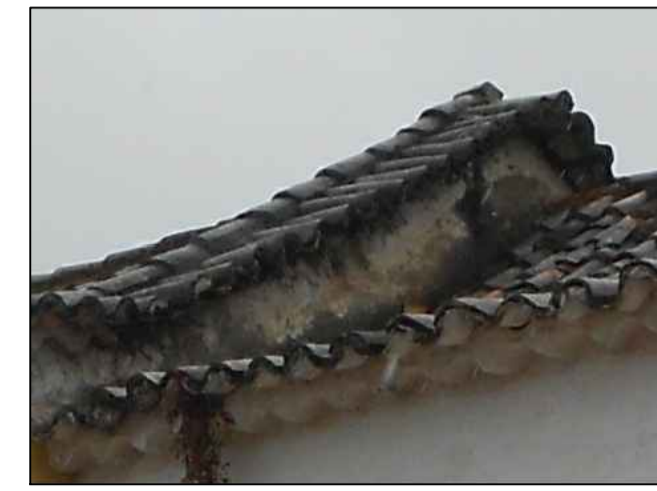
B - MANCHA ENEGRECIDA DESESCENTE, DESGASCAMENTO DA CAMADA PICTÓRICA, FALTA DE AMARRAÇÃO NAS TELHAS, PEÇAS QUEBRADAS E DESLOCADAS, FISSURAMENTO, DESPRENDIMENTO DE ARGAMASSA

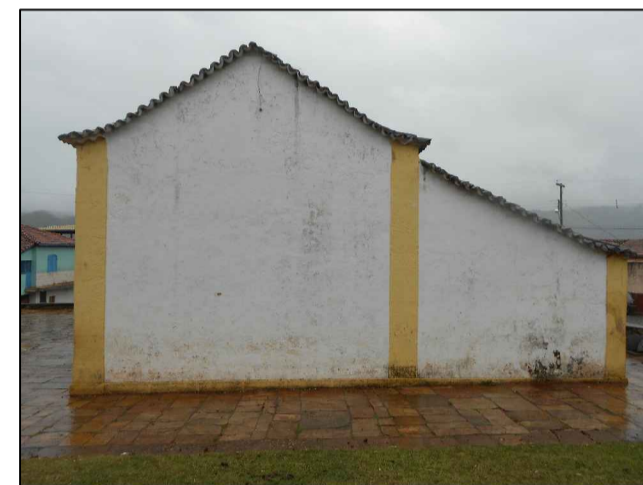
C - FACHADA POSTERIOR COM PRESENÇA DE SUJIDADE, DESGASCAMENTO DA CAMADA PICTÓRICA

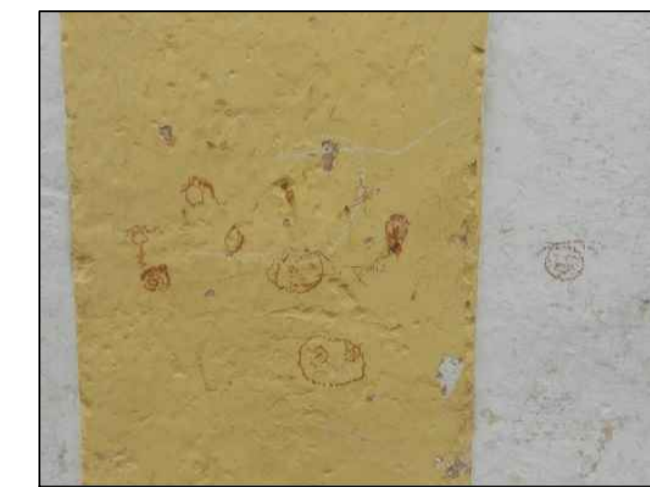
E - PICHÇÃO

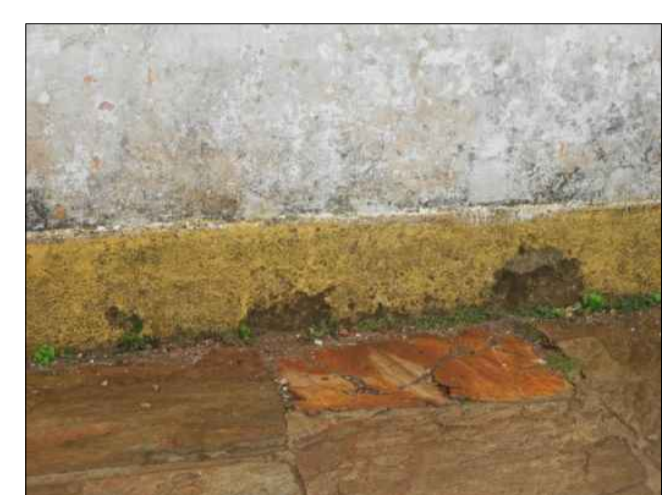
B - PRESENÇA DE VEGETAÇÃO INFERIOR DE PEQUENO PORTE, DESTACAMENTO LOCALIZADO DO REBOCO

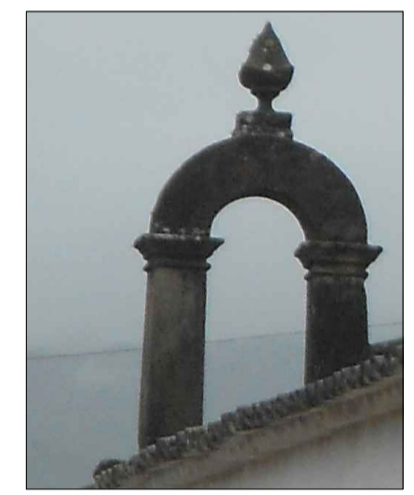
C - MANCHA ENEGRECIDADA, POROSIDADE, PATINA BIOLÓGICA

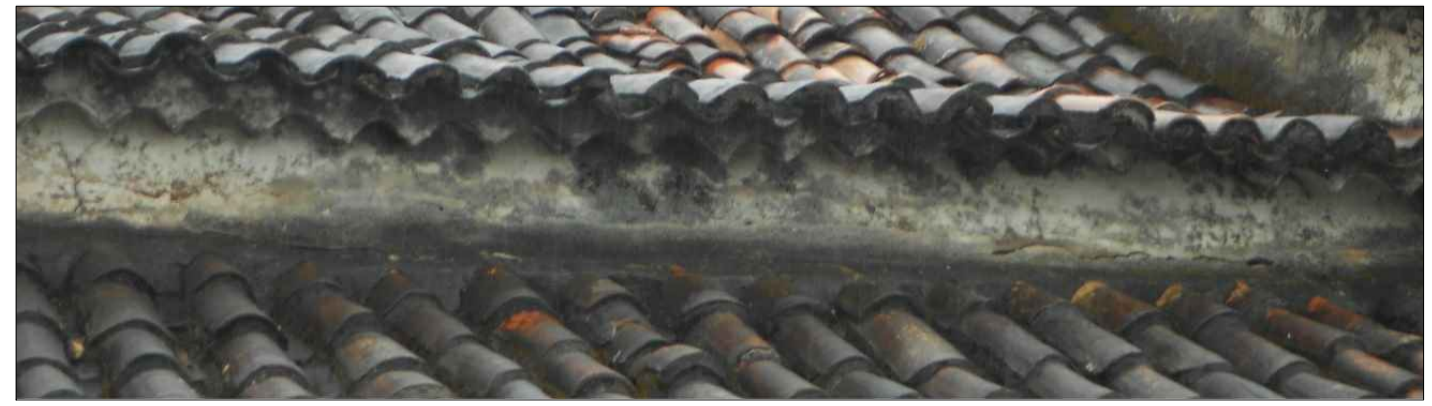
A - MANCHA ENEGRECIDADA, DESCASCAMENTO, DESPRENHEMENTO DA CAMADA PICTÓRICA, FALTA DE ARRIMAÇÃO NAS TELHAS, PEÇAS QUEBRADAS E DESLOCADAS, FISSURAMENTO, DESPRENHEMENTO DE ARGAMASSA

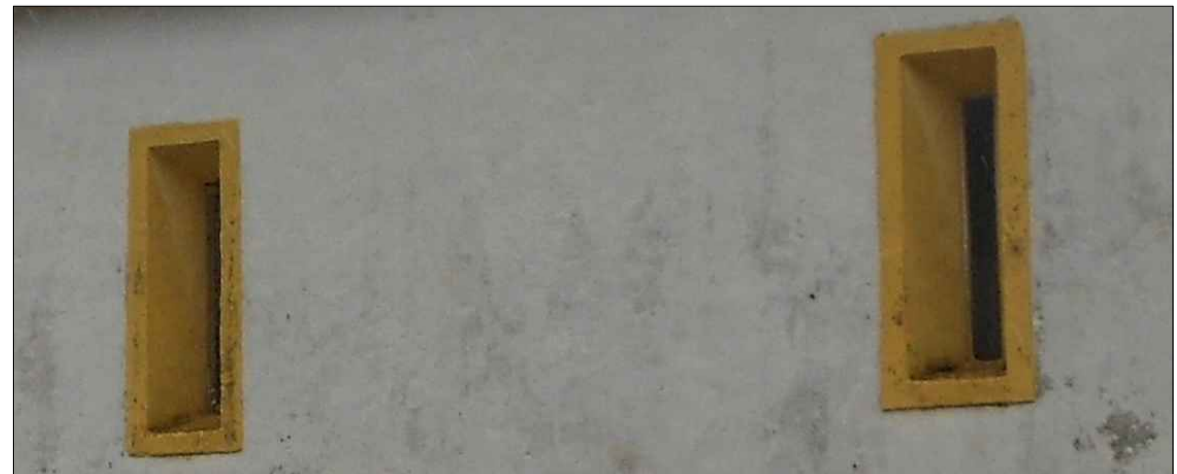
B - MANCHA DE ENEGRECIDADA, DESTACAMENTO DA CAMADA PICTÓRICA

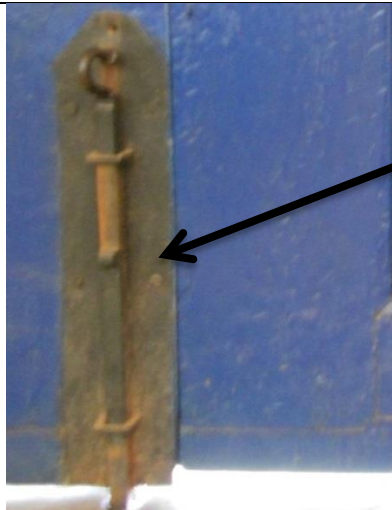
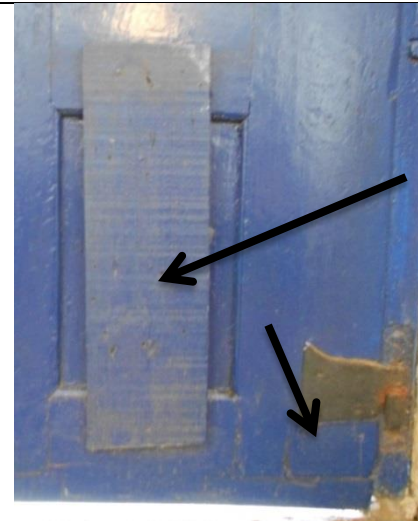
FICHA DE DIAGNÓSTICO

a) Corrosão dos grampos de ferro (porta principal)

b) Corrosão dos grampos de ferro e intervenção inadequada (porta principal)

Processo de corrosão dos grampos de ferro (figuras a e b) devido a falta de manutenção e agentes físicos externos. **Intervenção inadequada (fig. b)** devido a intervenção humana (mão de obra não especializada).

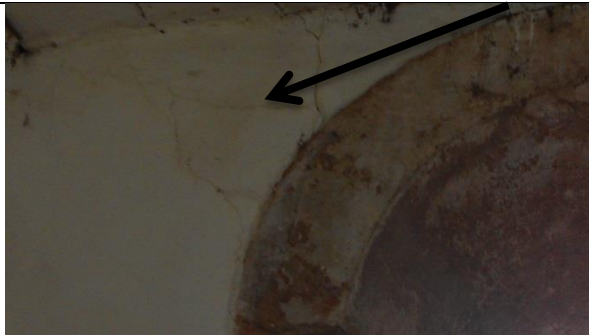
a) Fissuras (parede interna do coro)

A alvenaria apresenta **fissuras e umidade descendente (fig. a)** provenientes de infiltrações de água pluvial do telhado, movimentação de veículo no entorno e **descascamento da camada pictórica (fig. b)** oriundas da falta de manutenção, presença de umidade.

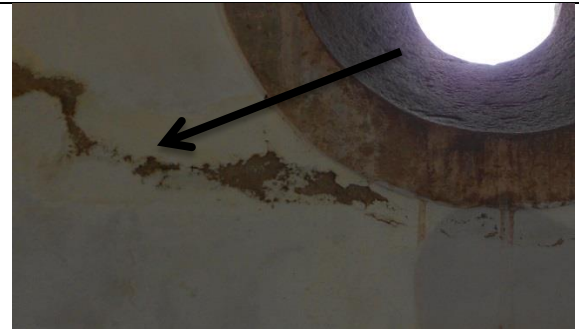
b) Descascamento da camada pictórica (parede interna do coro)

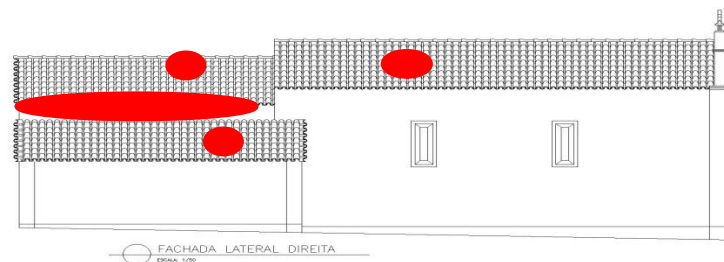
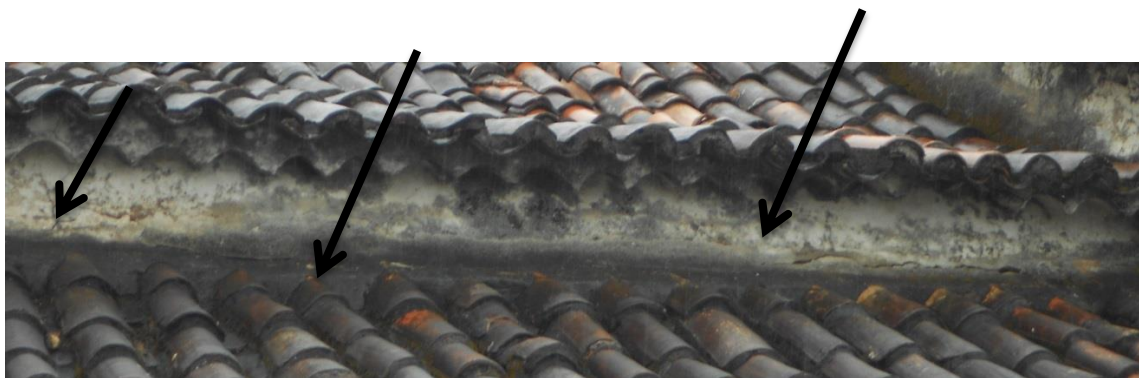
Mancha enegrecida e descascamento da camada pictórica, telhas quebradas e deslocadas, fissuramento e desprendimento de argamassa (fachada lateral direita)

Mancha enegrecida e descascamento da camada pictórica, falta de amarração das telhas, fissuramento e desprendimento de argamassa devido a infiltração de águas pluviais no telhado já que a fachada esta exposta a intempéries, falta de manutenção e deposição de material biológico.

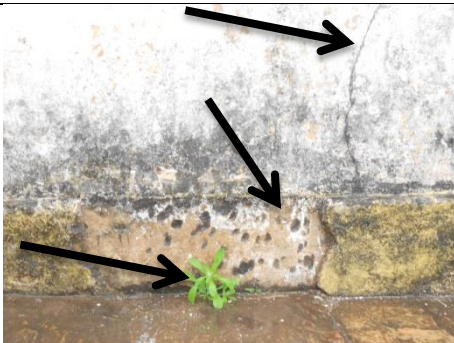
a) Destacamento localizado do reboco, fissura e vegetação de pequeno porte (fachada lateral direita)

A alvenaria apresenta **destacamento localizado do reboco (fig. a)** devido a falta de manutenção e exposição a intempéries, **fissura (fig. a)** devido a trepidação causada pela circulação de veículos nas proximidades, **vegetação inferior de pequeno porte (manifestação biológica) (fig. a)** devido a falta de manutenção e **uso inadequado (fig. b)** devido a intervenção humana.

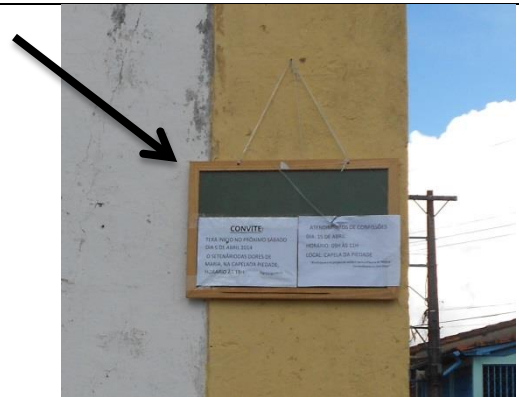
b) Uso inadequado (fachada lateral direita)

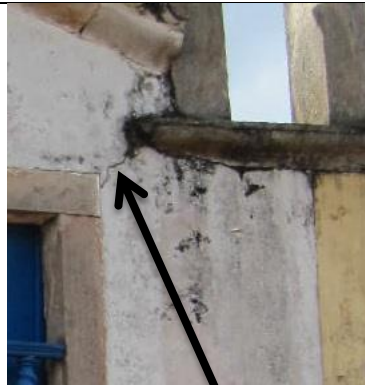
a) Fissura e mancha enegrecida (fachada principal)

A alvenaria apresenta **fissura (fig. a)** devido a circulação de veículos nas proximidades e trepidação **crosta negra (fig. a e b)** provavelmente oriundas de sua exposição às intempéries, falta de manutenção, presença de poluição atmosférica e pelo alto grau de umidade e **colonização biológica e porosidade (fig. b)** devido a exposição da fachada a intempéries.

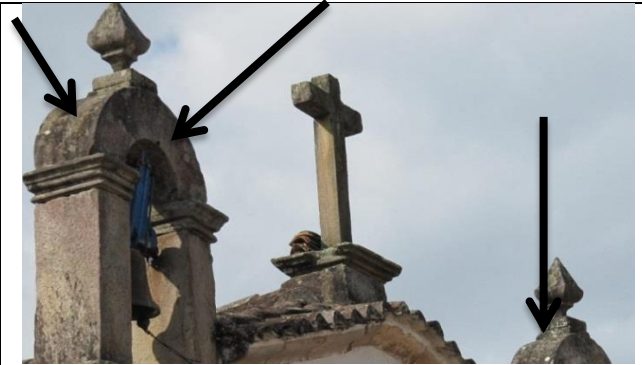
b) Mancha enegrecida, pátina biológica e porosidade (fachada principal)

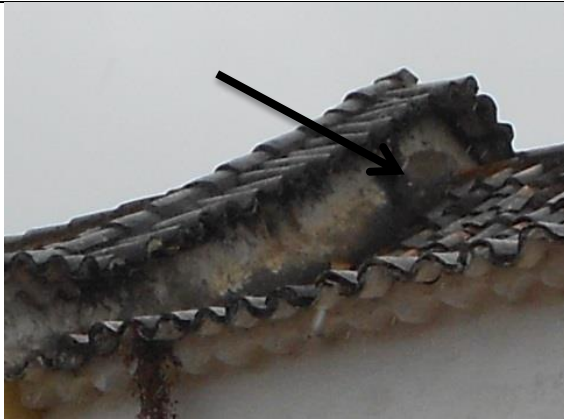
- a) Mancha enegrecida e descascamento da camada pictórica, falta de amarração nas telhas, telhas quebradas e deslocadas, fissuramento e desprendimento de argamassa (fachada posterior)

Mancha enegrecida e descascamento da camada pictórica, falta de amarração das telhas, fissuramento e desprendimento de argamassa (fig. a e b) devido a infiltração de águas pluviais no telhado já que a fachada esta exposta a intempéries e falta de manutenção.

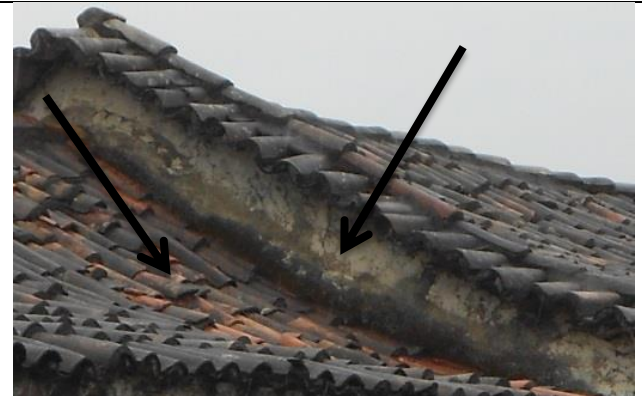
- b) Mancha enegrecida e descascamento da camada pictórica, falta de amarração nas telhas, telhas quebradas e deslocadas, fissuramento e desprendimento de argamassa (fachada posterior)
