DOSSIÊ DE ESTABILIZAÇÃO E CONSERVAÇÃO DA RUÍNA  
NA PRAÇA DE NOSSA SENHORA DA SAÚDE DO  
MORRO DE SÃO SEBASTIÃO

Aluno: Arthur Vinícius Valério Lucas

MAIO 2016

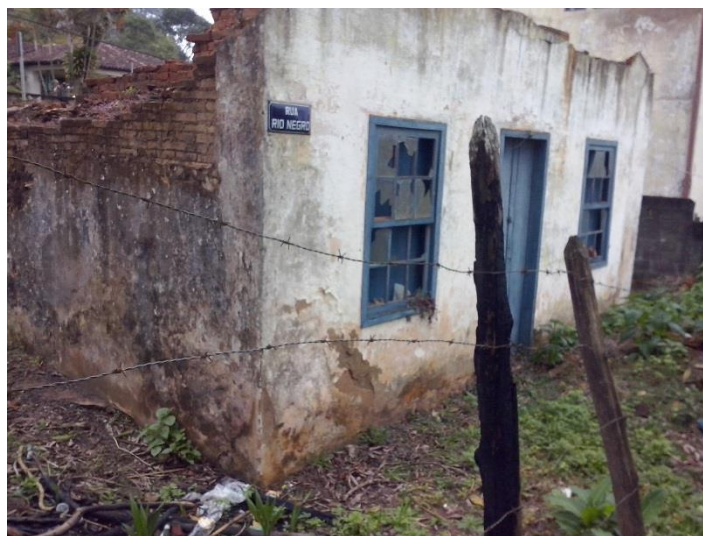
Figura 13 –Acumulo de entulho e vegetação no terreno

relação ao piso existe a deposição de entulho e vegetação no local. No meio do entulho observado existem materiais diversos assim como parte do arruinamento da edificação. Deve-se proceder com a parte do entulho bem como qualquer outro material que esteja depositado dentro da edificação e que não possua nenhuma finalidade ou uso. O piso ainda deve ser avaliado em relação a trincas e ao desgaste, e se constatada a necessidade, deve ocorrer a intervenção apropriada como a recomposição, ou troca pontual. Ainda com relação a possíveis trabalhos arqueológicos realizados no local devem ser evitadas intervenções irreversíveis no local.

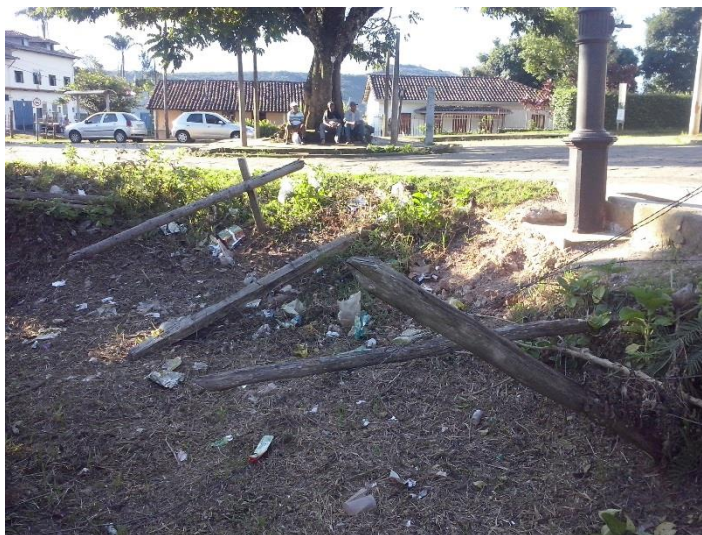
A parte de fechamento composta pelo arame farpado é fixada nas peças de madeira por meio de pregos, e é distribuída a uma distância em intervalos com média de trinta centímetros, formando quatro fiadas de arame. Em decorrência do arruinamento essa medida apresentada de espaçamento entre os arames só pode ser observada nas partes onde ainda existe madeira, uma vez que por conta do desgaste do material, e estacas que se soltaram, a cerca apresenta dimensões irregulares em sua extensão. Alguns pontos em que houve completo desprendimento das peças do chão (FIG 14 ), as mesmas se mantem suspensas, presas apenas no arame, podendo vir a causar o rompimento do mesmo. Atualmente o arame se encontra integro, com exceção de oxidação pontual em sua extensão, geralmente próximo aos pontos de grampo onde se encontram as farpas do arame. O portão que dá acesso ao lote se encontra em estado integro de conservação, estando apenas com desgaste na pintura, e com oxidação observada em suas dobradiças e na corrente que é utilizada para o fechamento do mesmo.

Figura 14 – Cerca se desprendendo do solo

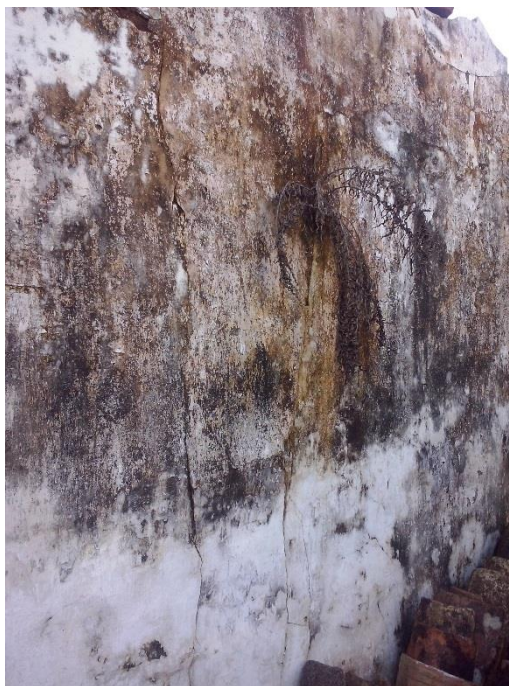
De maneira ascendente, observamos nas paredes o caso das já citadas umidades e vegetação, (FIG 15) mas existe também a presença de destacamentos das camadas de tinta que se somaram com o passar dos anos. As camadas por serem de tipos diferentes acabam reagindo com as intempéries provenientes do ambiente, como os diferentes períodos de dilatação ocasionados pelas temperaturas do local variando entre o úmido e o quente em curtos espaços de tempos e se somando ocasionando o desprendimento. Em partes mais específicas ainda ocorre provavelmente pelo mesmo agente somando a outros fatores como a incompatibilidade dos materiais ou perda de resistência, o destacamento de placas do reboco (FIG 16) da edificação. Agregam-se ainda nas patologias partes onde pode se observar o fissuramento das camadas de revestimento das paredes, assim como sujidade ocasionada pela proliferação de fungos por conta umidade, e de lodo.

Figura 15– Desenvolvimento de vegetação e umidade

Nas paredes ocorre o crescimento e desenvolvimento de vegetação o longo das paredes, que deve ser removida sendo resguardado o cuidado na remoção para evitar o dano na estrutura das paredes. Com relação a umidade os processos adotados anteriormente agindo em conjunto tendem a diminuir, mas pode ser adotada também a utilização de um chapim encima das paredes para evitar que a umidade e a água de chuvas venham a se infiltrar diretamente dentro das paredes no intervalo das fiadas de tijolo. As paredes devem ser limpas e serem removidas as manchas de umidade e de sujidade, com alguma limpeza mecânica ou com a utilização de algum produto que não venha a agredir a parede. Tais medidas realizadas em conjunto com as anteriores tendem a garantir a estabilidade das paredes bem como evitar que o processo de arruinamento continue no ritmo no que ele se apresenta atualmente.

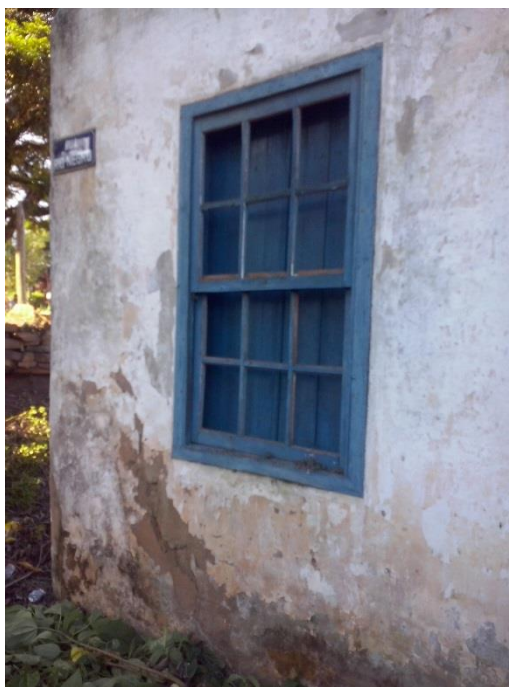
Figura 16 – Destacamento de placas de reboco

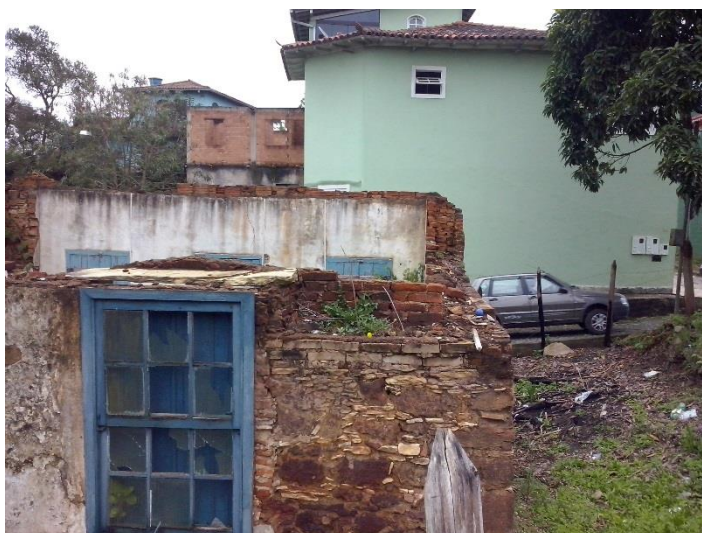
ela está locada, e nas partes nas quais aconteceu o aterramento por conta da deposição do entulho e a movimentação da terra no local. Em contraste com essa região onde é notado um menor número de patologias, onde ocorre o encontro dos sistemas construtivos, é notado o crescimento da quantidade de patologias. Na parte correspondente ao meio da parede onde fica a junção das técnicas construtivas dos respectivos primeiro e segundo momento, observa-se uma faixa linear de limitação de umidade. A umidade observada nessa parte ocorre de maneira descendente, advinda do intervalo existente entre as fiadas de tijolo (FIG 17) dispostas emparelhadas com as superfícies externas das paredes, e em decorrência de sua espessura, acaba por existir esse intervalo. Com a falta do arremate que era feito pelo telhado, a água das chuvas bem como a umidade no local, acabam por infiltrar na construção, e depositam-se na junção, uma vez que a superfície de baixo de constitui de maneira solida, impedindo o escoamento pleno da água. A superfície dos tijolos de barro permite assim que a água atravesse sua estrutura e chegue assim até a superfície onde ocorre seu afloramento nas paredes. Junto da umidade, a água começa a criar um habitat propicio ao desenvolvimento de determinadas espécies animais que utilizam esse tipo de ambiente para se desenvolverem. Assim como esses animais de pequeno porte, proliferam-se fungos no local e também vegetação seja de pequeno porte ou musgos. Tal fenômeno pode ser notado com nitidez na fachada lateral direita, e na fachada lateral direita coincide com a parte onde o reboco da casa e seu revestimento se soltaram das paredes. Graças a essa aquosidade nas paredes, seu revestimento apresenta pontos de perda de adesão, e conseqüentemente se soltou.

Figura 17 – Fiadas de tijolo nas paredes arruinadas

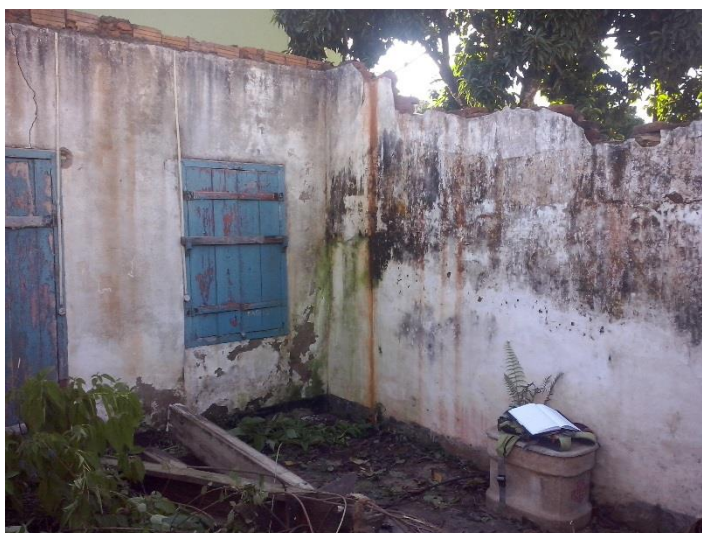
Após o trecho de transição dos momentos construtivos, o índice de patologias visíveis se acentua (FIG 18), com um crescimento nas regiões afetadas das paredes, assim como as patologias crescem no seu tamanho e em sua intensidade. A perda da camada pictórica começa a ser percebida em placas onde a pintura se perdeu, ficando o reboco da parede exposto em maiores extensões, assim como em outras ocorre a queda do reboco. As faixas de umidade também por conta do material dos tijolos fazem com que a umidade consiga atravessar as fiadas dos tijolos como já foi citado anteriormente. Existe também o desenvolvimento de vegetação superior por conta da existência dessa umidade que em conjunto com a terra utilizada como rejunte para o assentamento dos tijolos que se desprende das paredes cria um ambiente onde elas se desenvolvem.

Figura 18 – Aumento de patologias próximo a transição de técnicas construtivas

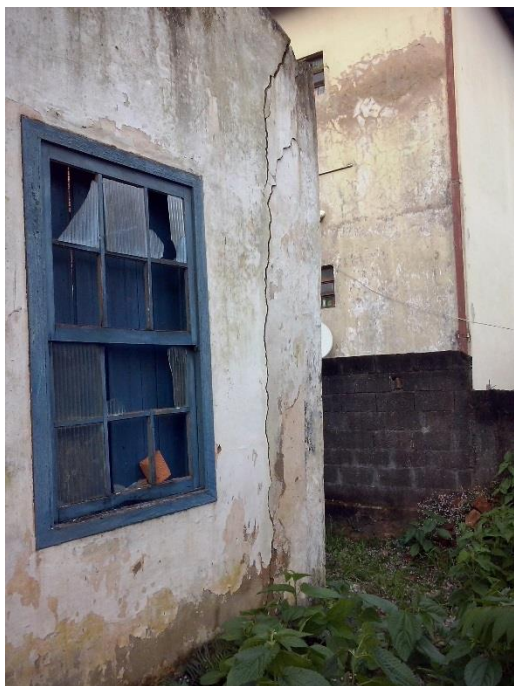
Apesar de ainda estarem integras em sua parte estrutural composta pela madeira, as esquadrias (FIG 19 e 20) das janelas se encontram com seus vidros quebrados atualmente. Não se sabe com precisão se tal dano foi causado por conta do tempo somado às intempéries das quais as janelas estão expostas, ou causados por vandalismo através da ação humana. A pintura que se apresenta na cor azul sofreu desgaste com o tempo e com a exposição às intempéries no local. Pode se observar sujidade, e também posição de poeira entre outros elementos sob a madeira. A pintura apresenta desgaste bem como partes com craquelamento e em outros pontos apresenta a perda da camada pictórica. A madeira ainda está em bom estado de conservação, sendo necessária uma análise mais aprofundada na mesma com possibilidade até de prospecção para se identificar seu real estado de conservação atual. As partes metálicas das esquadrias como dobradiças e fechaduras são pontos de forte oxidação, e em outras partes houve o rompimento da liga metálica graças a uma oxidação mais avançada que veio a corroer por inteiras as peças.

Figura 19 – Esquadria com vidros quebrados

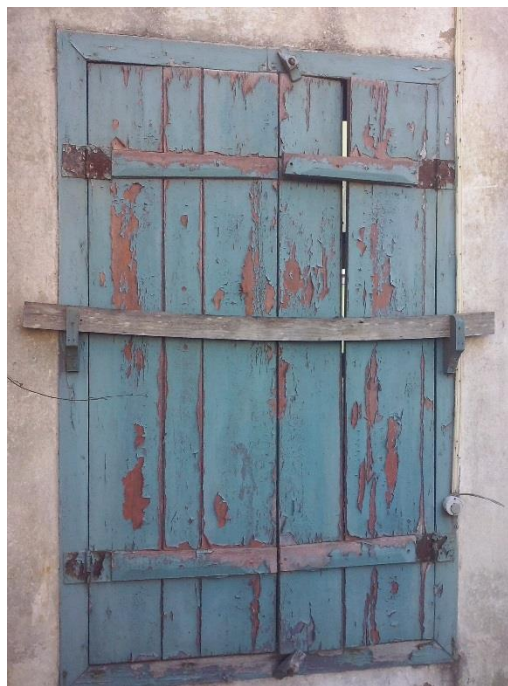
Figura 20 – Esquadria com desgaste na

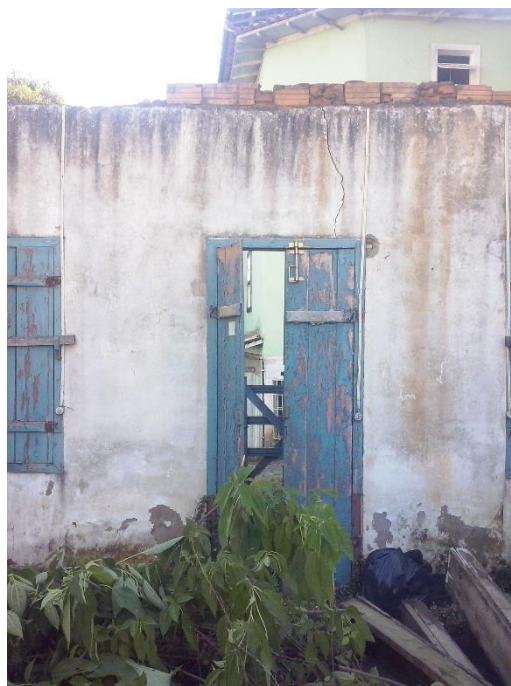
Enquanto patologias indiretas causadas na edificação, se destacam os vãos das paredes nos quais estão inseridas as esquadrias, que em função do arruinamento se tornaram pontos críticos na estrutura da residência uma vez que não eram encimados por cintas. De maneira descendente então pode se observar trincas (FIG 21 ) advindas do processo de arruinamento que culminam com as vergas das esquadrias, sendo rachadura acima da porta a de maior tamanho e conseqüente risco para a edificação. Ao redor das esquadrias são observadas pequenas fissuras advindas possivelmente da

dilatação dos materiais juntamente com a possível incompatibilidade entre eles, ou de trepidação no local.

Figura 21 – Trinca acima da porta de acesso.

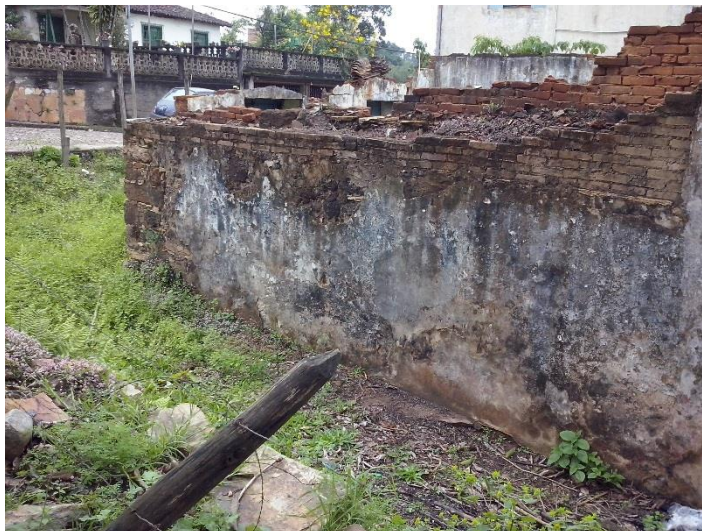
Outra parte da umidade é proveniente do próprio solo, mas esta influência menos diretamente na estrutura da edificação, por estar em contato com a parte edificada em pedra (FIG 22) Tal parte não se comporta como meio de transmissão da umidade, sendo observados os efeitos dela apenas na parte do reboco, e em algumas partes nas quais acontece o crescimento de vegetação.

Figura 22 – Deposição do solo junto à edificação

Houve no local uma movimentação de terra na qual parte do material acabou por se depositar em contato com a edificação, causando além do dano físico, um maior contato direto com a umidade. A terra é proveniente do próprio terreno, mas também existe a presença de um pó de brita que também causa a patologia na edificação. Deve ser adotado um nível no local para que o terreno possa ser acertado seguindo esse nivelamento, e que o excesso do material que for retirado durante o processo ou seja usado para nivelar outras partes do perímetro, ou que seja descartado de maneira adequada assim como foi citado anteriormente como nos casos do entulho e da vegetação. No terreno também precisa ser colocado uma estrutura de arrimo elaborada em pedra ou algum outro material para que essa estrutura evite que ocorram novas movimentações bem como parte do desnível em relação a rua se mantenha íntegra e não venha a cair novamente, evitando assim o processo de deposição de terra no local.

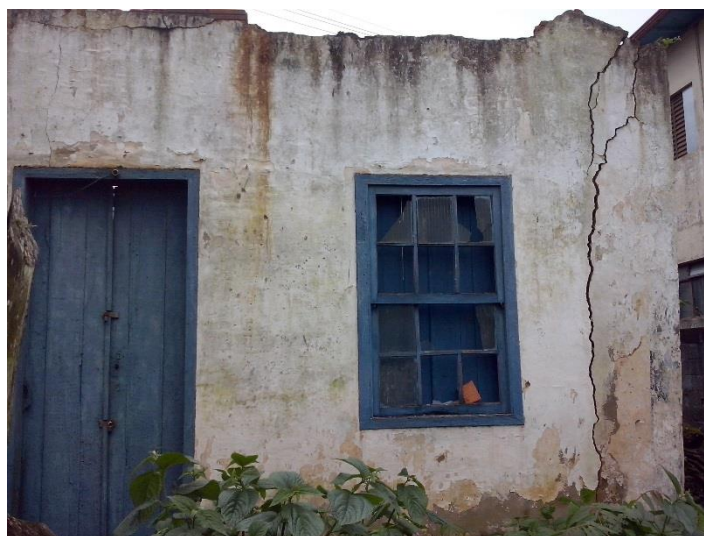
Ao longo das paredes podem ser observadas trincas e fissuras espalhadas, sendo uma na parte superior da porta de acesso, e uma rachadura que se encontra próximo à lateral direita da fachada frontal da edificação (Ver Ficha 01 ao final do capítulo). Essa rachadura vem aumentando consideravelmente com o passar do tempo, e sua origem possivelmente está no recalque do terreno. A mesma se insere no cruzamento dos eixos das paredes das fachadas frontal e lateral, onde o terreno apresenta um desnível culminando nessa região. A rachadura seria então causada pelos esforços das paredes, sendo a da fachada lateral direita de maior volume e peso, e não estando com sua estrutura devidamente amarrada com a fachada frontal. Com isso, a fachada lateral direita (Ver Ficha 02 ao final do capítulo) começa a se soltar e tende a cair, sendo recomendado que seja feito o escoramento o mais rápido possível. Na

rachadura pode ser observado um vão aberto, assim sendo possível observar a estrutura de pedra da parede, bem como o material que se junta dentro da rachadura em decorrência do desprendimento dos mesmos. Essa rachadura pode ser considerada como uma indicação direta desse afastamento das paredes, bem como um sinal de um ponto crítico para a edificação, por conta do afundamento do terreno nesse ponto como pode ser observado (FIG 23). Podem ser observadas ainda manchas de umidade próximas à rachadura, indicando o escoamento de água ou maior índice de umidade dentro da mesma.

Figura 23 – Rachadura próxima a lateral direita da edificação

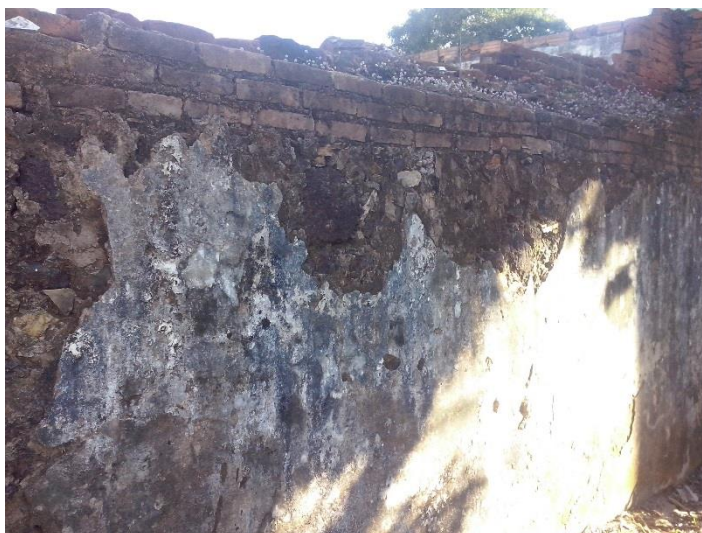
As outras paredes da edificação apresentam pontos de estufamentos (FIG 24) de seus rebocos, assim como em algumas partes o mesmo está se desprendendo devido a umidade, e geralmente seguindo a altura acima da área construída em alvenaria de pedra seca, proposta como primeiro momento construtivo e onde foi colocado o revestimento de reboco posteriormente.

Figura 24 – Pontos de estufamento de reboco

Sendo removidos os dois pontos principais causadores de umidade na edificação após o devido escoramento das paredes, devem ter início então aos processos que visassem sanar as outras patologias incidentes na edificação. Com relação as paredes, deve ser avaliada a vegetação que cresce próxima, de modo que suas raízes não interfiram na estabilidade da construção para serem removidas, uma vez que raízes profundas podem vir a abalar a estrutura, ou abrir caminho para que outros agentes como a água venha a incidir. Deve ser removida a vegetação, uma vez que além do dano mecânico causado pelas raízes, a mesma ainda libera substâncias que auxiliam na corrosão dos materiais. Após a retirada da vegetação existente, é necessário garantir que a mesma não possua condições de voltar a crescer, com a remoção adequada de suas raízes, e desfazer o ambiente no qual ela se inseria. Os pontos nos quais são constatados estufamentos do revestimento, devem ser retirados e limpos para impedir que esse dano se espalhe na parede e faça com que o estufamento venha a aumentar.

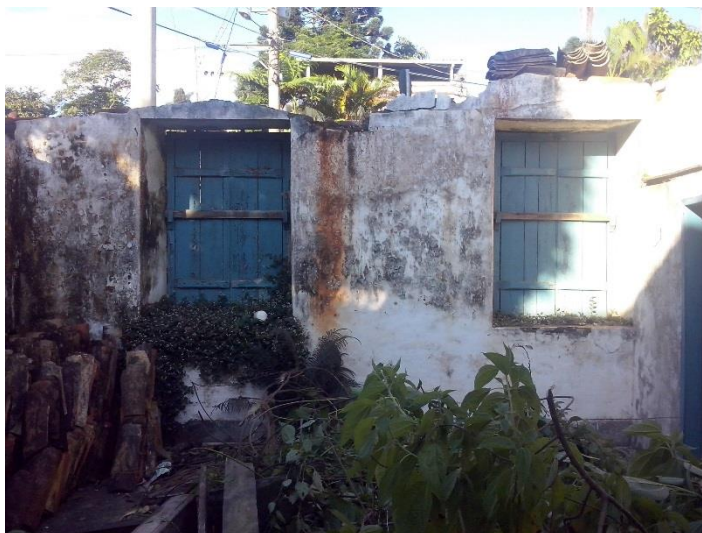
Internamente (Ver ficha 06 ao final do capítulo) a edificação repete a maioria das patologias que são observadas externamente. As paredes em sua faixa inferior apresentam faixas de umidade ascendente, que tem como agente causador o mesmo da área externa que atravessa a parede e se apresenta em ambos os lados. Por se tratar de um ambiente fechado e mais propício a umidade, apresenta o desenvolvimento mais acentuado de vegetação de pequeno e médio porte estando sempre próximas as paredes, em função do piso feito em cimento que não permite seu desenvolvimento ao longo da parte mais central da edificação. Outra possível causa do desenvolvimento da vegetação (FIG 25) na edificação seria ainda por conta do arruinamento o desprendimento da argamassa utilizada ainda composta por argila, bem como o próprio barro dos tijolos que ao se desprender criariam um ambiente junto da umidade onde a vegetação pode se desenvolver.

Figura 25 – Desenvolvimento de vegetação dentro da edificação

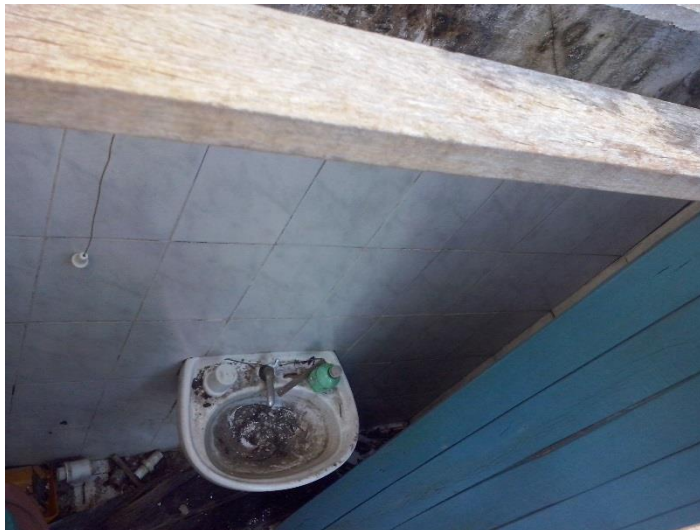
O piso do banheiro é todo cerâmico assim como a soleira que foi feita em um nível acima do piso da edificação, e em seguida ocorre o rebaixamento do piso novamente dentro do banheiro. O vaso sanitário assim como a pia se encontram em plenas condições, apesar da falta de uso, sendo observado nos mesmos o acumulo de sujeira (FIG 26) e de lodo proveniente do deposito de umidade ou de chuva nos mesmos, uma vez que assim como na edificação, não existe uma cobertura acima do referido banheiro. A porta de acesso do mesmo é feita de madeira e além da oxidação nas dobradiças que dificultam a sua movimentação para abrir e fechar, a madeira da porta está apresentando o encurvamento e um leve arqueamento nas laterais. Os marcos das portas assim como seus arremates estão se desprendendo das paredes, bem como sua pintura está se soltando. Ainda em relação a porta do banheiro existe o acumulo de sujeira na mesma, assim como o esfrelamento de algumas partes.

Figura 26 – Acumulo de sujeira na pia do banheiro

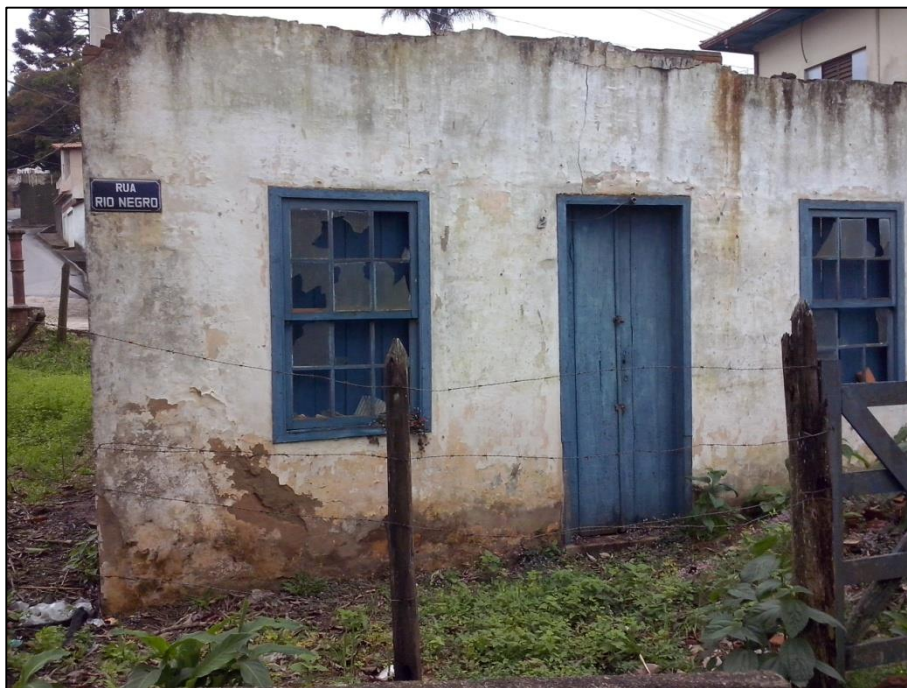
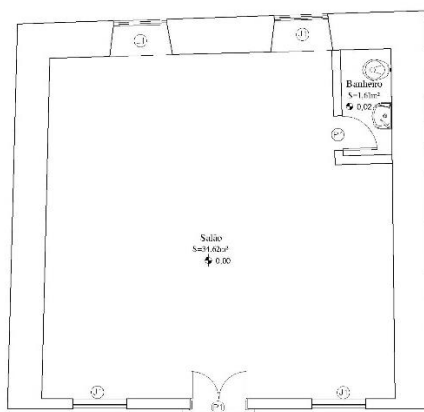
**Autor:** Arthur V. V. Lucas    **Data:** abril de 2016    **Local:** Fachada Frontal

**Observações:** A fachada frontal da edificação mostra sinais do arruinamento, manchas de escorrimento advindas da água das chuvas, e manchas de umidade. As paredes também apresentam deposição de sujeira provenientes do próprio ambiente, pontos de estufamento e perda do revestimento das paredes.

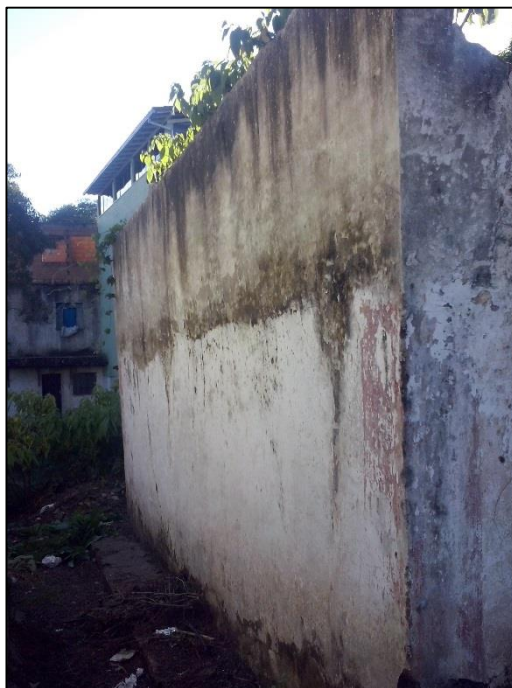
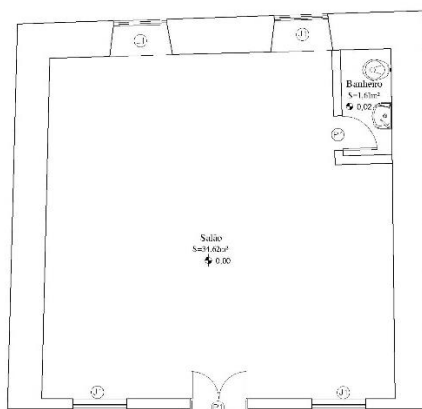
**Autor:** Arthur V. V. Lucas**Data:** fevereiro de 2016**Local:** Fachada lat. direita

**Observações:** A fachada lateral direita da edificação apresenta manchas de umidade ascendente, descendente e manchas de escorrimento. Existe também a presença de fungos e o desenvolvimento de vegetação nas paredes, e no topo da superfície. Ocorre a perda da camada pictórica em alguns pontos, e escamação da pintura.

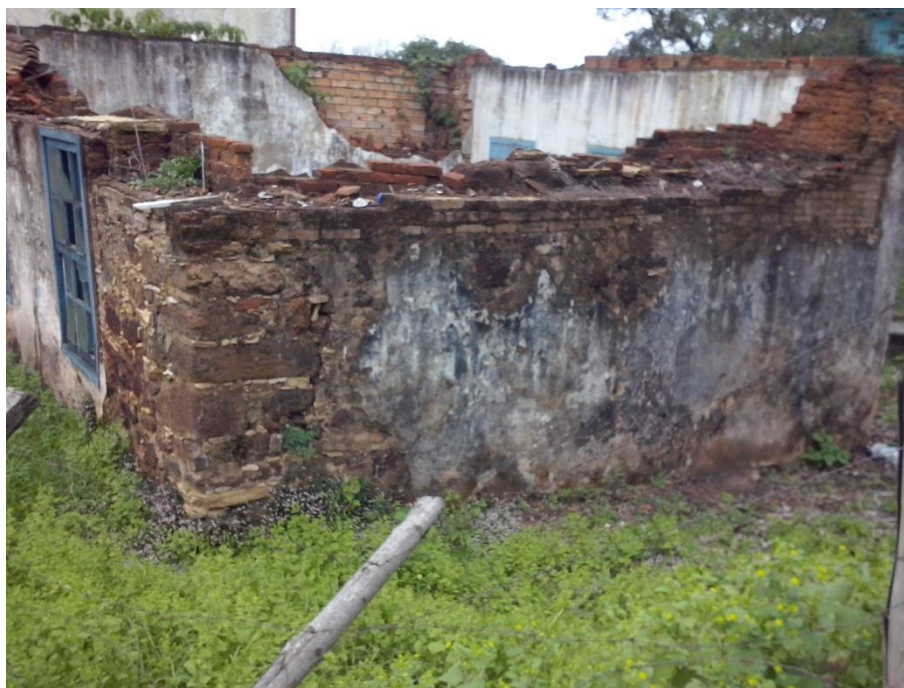
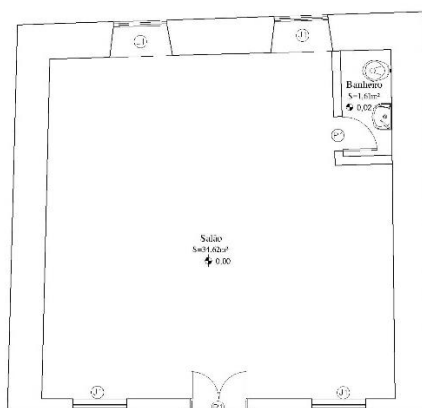
**Autor:** Arthur V. V. Lucas**Data:** fevereiro de 2016**Local:** Fachada lat. esquerda

**Observações:** Na fachada lateral esquerda são observados traços do arruinamento como a perda de parte da parede, assim como partes nas quais a alvenaria está aparente devido a perda do revestimento. São vistas também manchas de umidade ascendente e descendente. Manchas de sujeira também se fazem presentes.

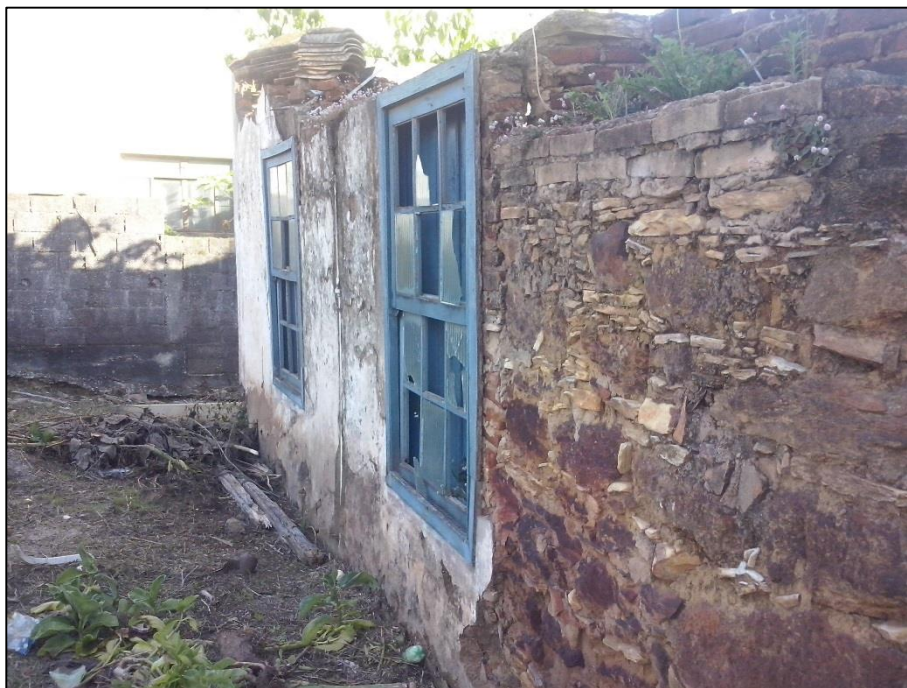
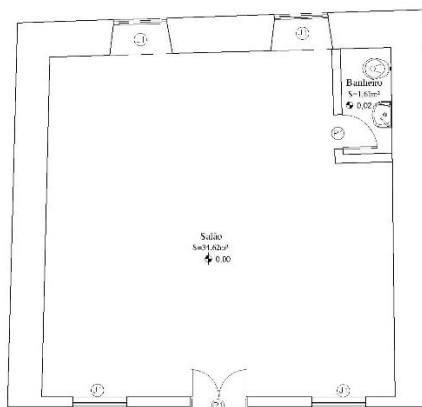
**Autor:** Arthur V. V. Lucas**Data:** fevereiro de 2016**Local:** Fachada posterior

**Observações:** Em relação a fachada posterior da edificação observam-se traços do arruinamento das paredes bem como nas esquadrias. As paredes além do arruinamento apresentam sinais de desgaste da pintura e revestimento assim como traços de desgaste por umidade. As janelas estão com os vidros quebrados e a madeira sofre o desgaste na pintura e sujidades.

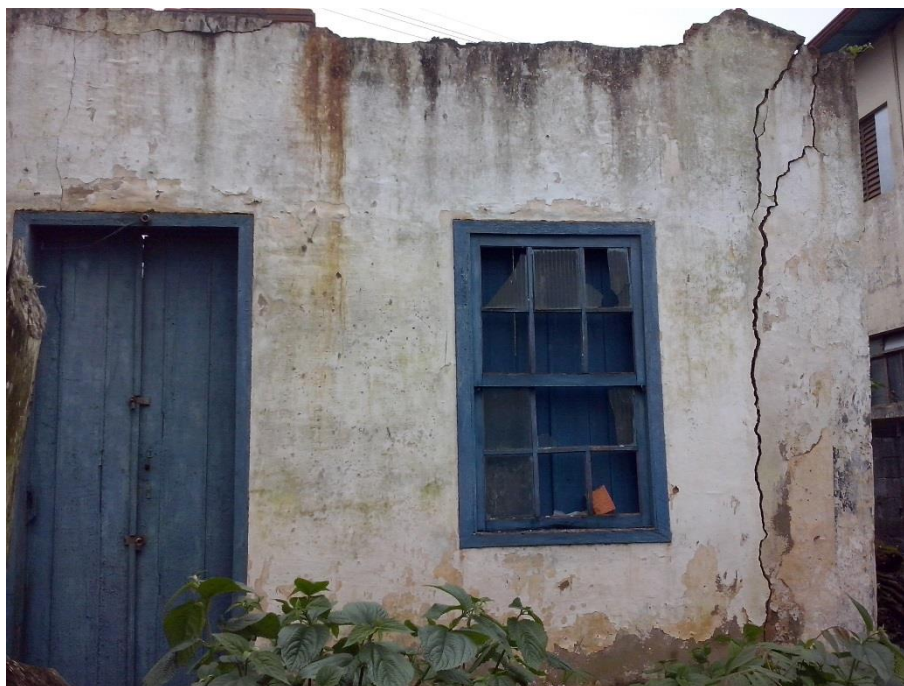
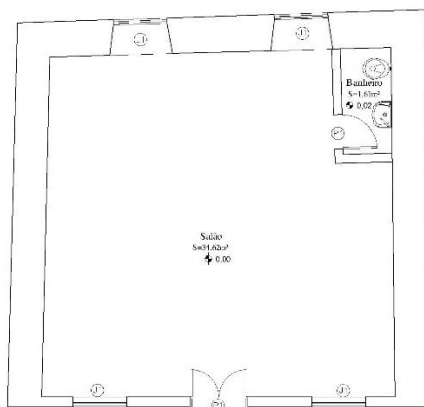
Internamente as esquadrias (Ver ficha 05 ao final do capítulo) também apresentam patologias similares às de suas superfícies externas. Em pontos apresenta o craquelamento e a perda da camada pictórica, assim como podem ser observadas pequenas fissuras. A sujidade também se faz presente, e nos peitoris das janelas ocorre o desenvolvimento de vegetação de pequeno e médio porte juntamente com lodo e o ataque de fungos. Em uma das esquadrias pode ser observada também ação humana de pichação, o que pode vir a indicar que outros processos e patologias podem ter ocorrido também por ação humana. As peças de madeira que atuam como barrotes travando a parte posterior das janelas apresenta também o problema de arqueamento, e não possui qualquer tipo de pintura ou verniz de modo que possa proteger a madeira.

**Observações:** As esquadrias da edificação arruinada apresentam desgastes nas pinturas, escamação e esfarelamento ainda da tinta, assim como craquelamento e deposição de sujeira. As dobradiças e outras partes metálicas apresentam sinais de oxidação e também desgaste. No caso das janelas apresenta ainda dano nos vidros que se quebraram.

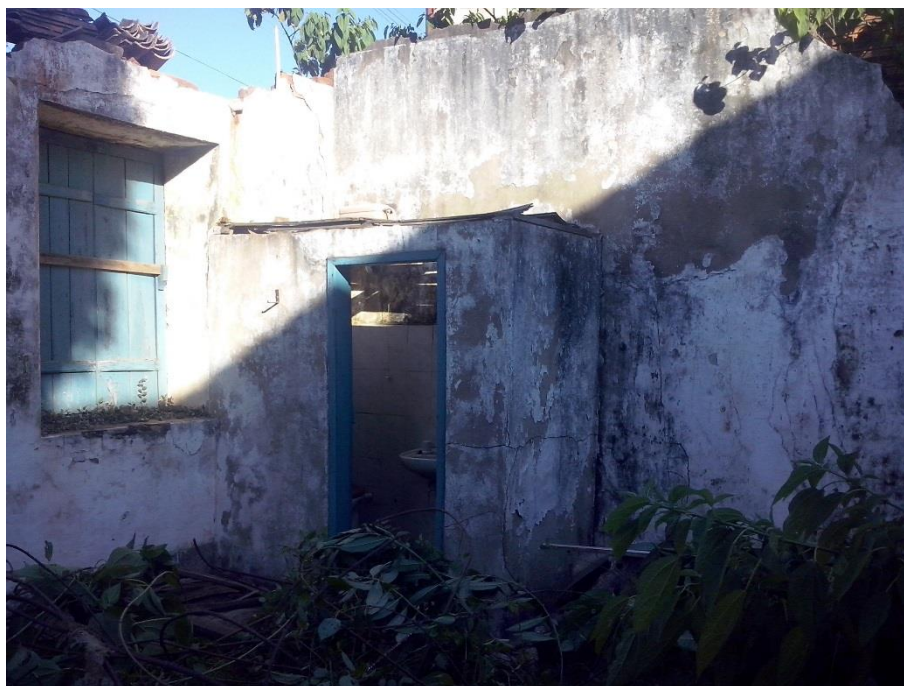
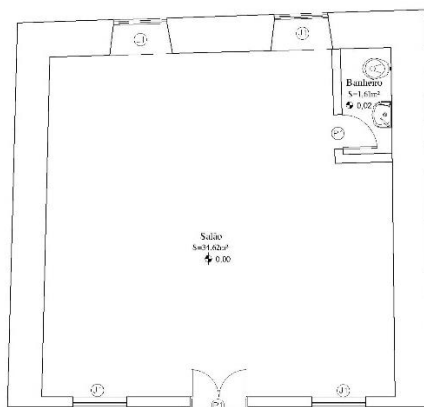
**Autor:** Arthur V. V. Lucas**Data:** fevereiro de 2016**Local:** Perímetro interno

**Observações:** Internamente a edificação apresenta além dos vestígios do arruamento a existência e desenvolvimento de vegetação de pequeno porte. São observados traços de umidade no piso bem como nas paredes, assim como manchas e deposição de sujeira. O banheiro se mantém íntegro, se limitando a problemas ligados ao arruamento da edificação.
