INSTITUTO FEDERAL DE EDUCAÇÃO CIÊNCIA E TECNOLOGIA MINAS
GERAIS – CAMPUS OURO PRETO
TECNOLOGIA EM CONSERVAÇÃO E RESTAURO DE BENS IMÓVEIS

**DOSSIÊ DE CONSERVAÇÃO E RESTAURO DA CAPELA DE SÃO
SEBASTIÃO**

Trabalho desenvolvido para a disciplina de
Trabalho de Conclusão de Curso, do Curso
de Tecnologia em Conservação e Restauro
de Bens Imóveis do Instituto Federal de
Minas Gerais – Campus Ouro Preto.
Orientadora: Ana Paula de Moraes

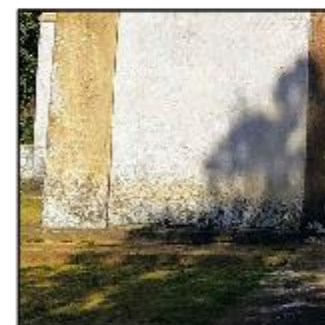
1: Mancha negra e perda da camada pictórica

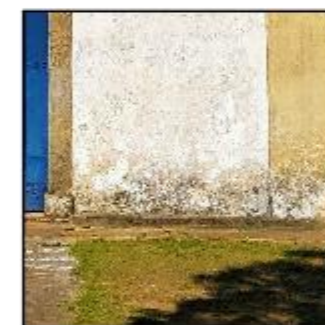
2: Perda da camada pictórica

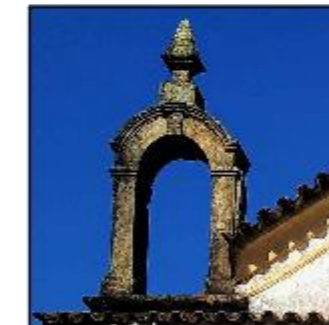
3: Mancha negra e biofilme

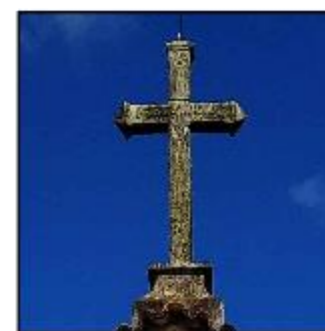
4: Mancha negra e biofilme

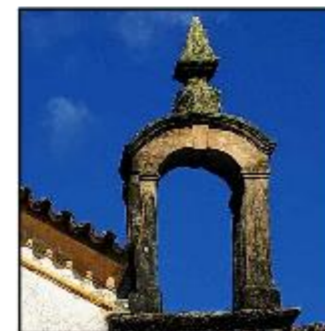
5: Mancha negra e biofilme

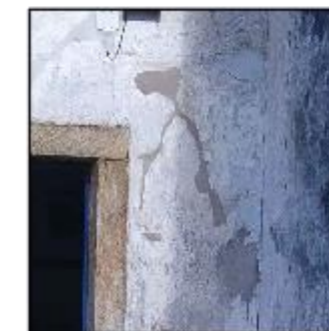
6: Vício de construção e perda da camada pictórica

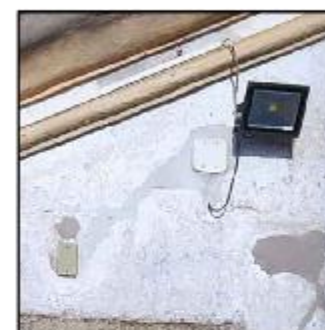
7: Vício de construção

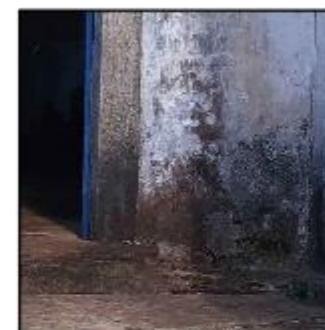
8: Mancha negra e perda da camada pictórica

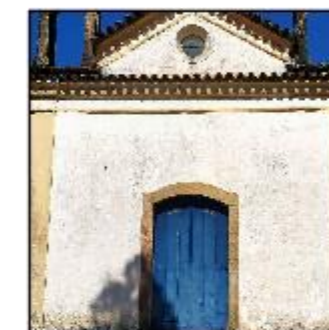
9: Sujidade e perda da camada pictórica

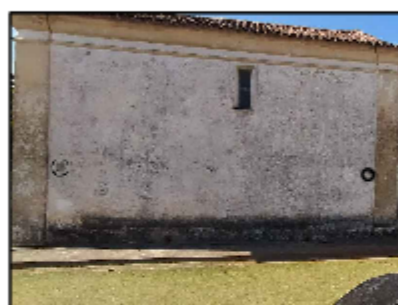
1: Sujidade e perda da camada pictórica, mancha negra e vício de construção

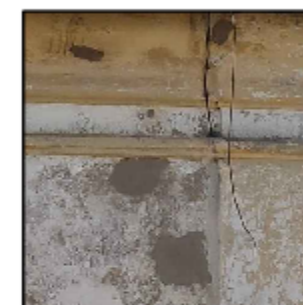
2: Vício de construção

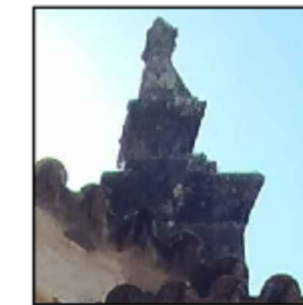
6: Mancha negra e biofilme

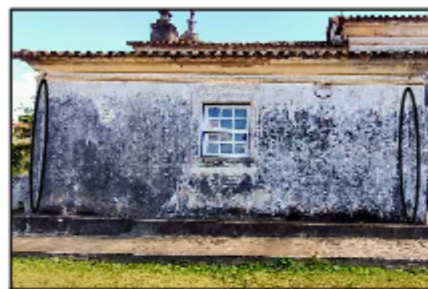
1: Mancha negra, biofilme, perda da camada pictórica e vício de construção

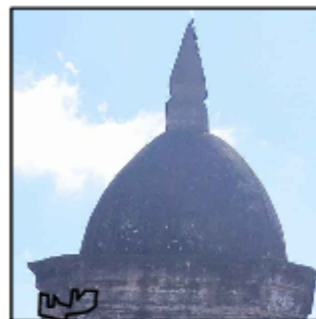
2: Mancha negra e biofilme

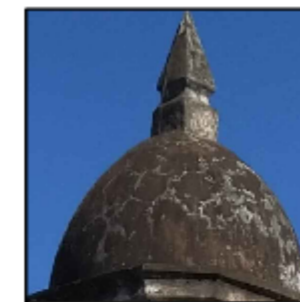
2: Macha negra e biofilme

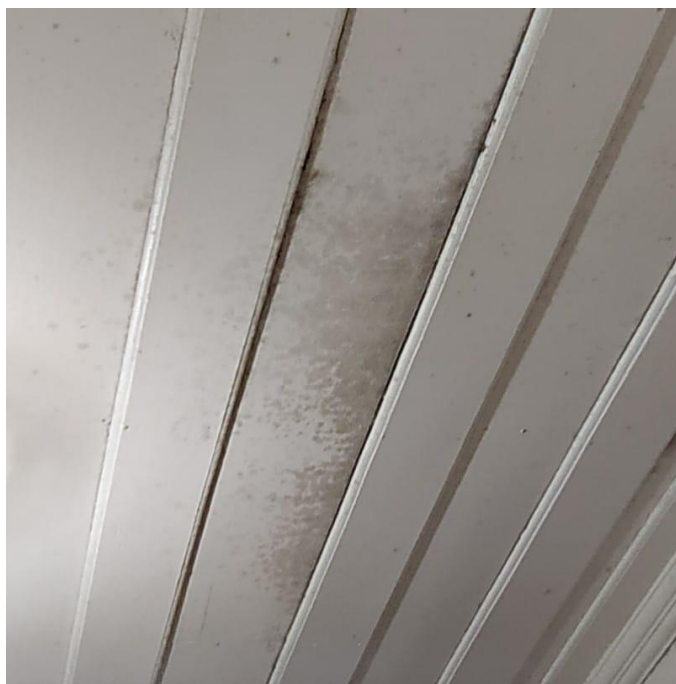
01/08

Descrição: Infiltração no forro da sacristia.

Causas Prováveis: Deslocamento de telhas do telhadoda sacristia e falta de reparos na cobertura.

Apesar da recente reforma, como algumas partes do forro apresentam infiltrações, a cobertura precisa passar por uma avaliação e as telhas deslocadas ou quebradas devem ser trocadas.

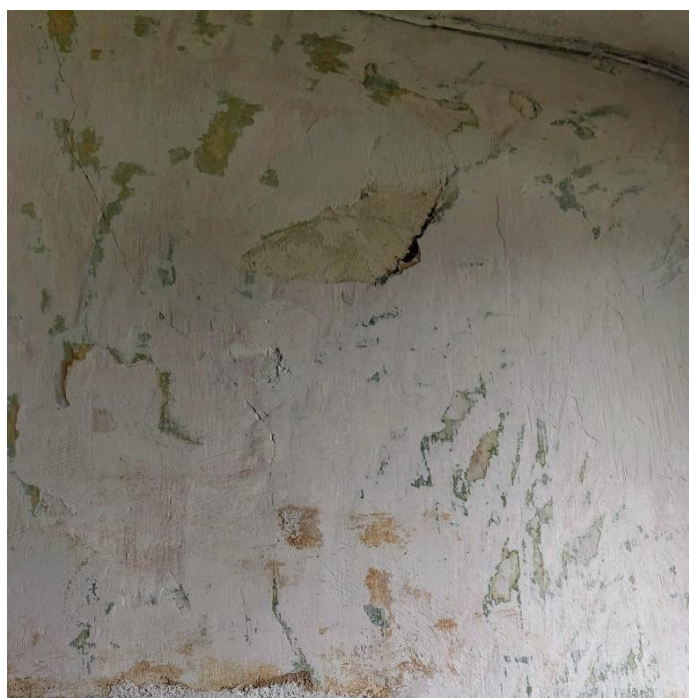
02/08

Descrição: Perda da camada pictórica na parede interna da porta de entrada da sacristia.

Causas Prováveis: Sobreposição de camadas de tinta sem a devida preparação da superfície e falta de manutenção.

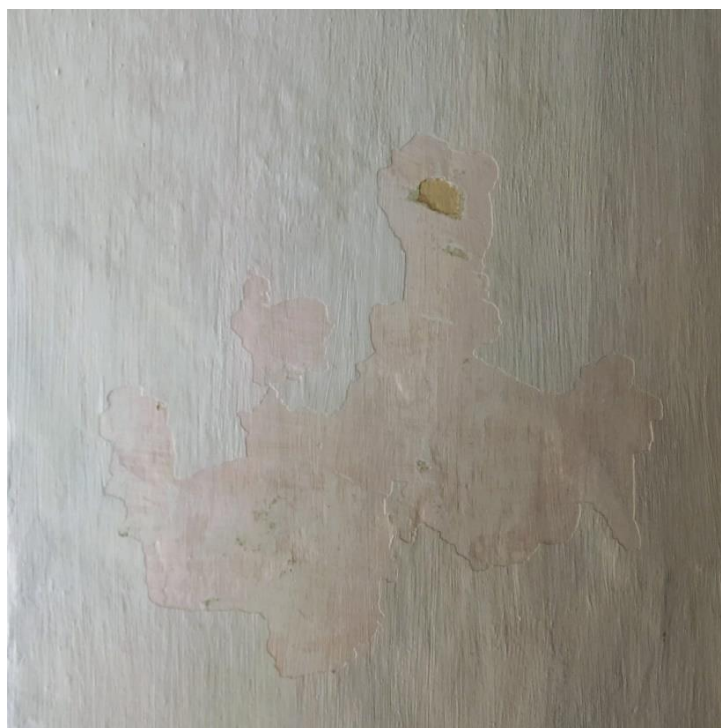
03/08

Descrição: Perda da camada pictórica e perda de reboco na parede interna da porta entre a sacristia e o altar-mor.

Causas Prováveis: Atrito, sobreposição de camadas de tinta sem a devida preparação da superfície e falta de manutenção.

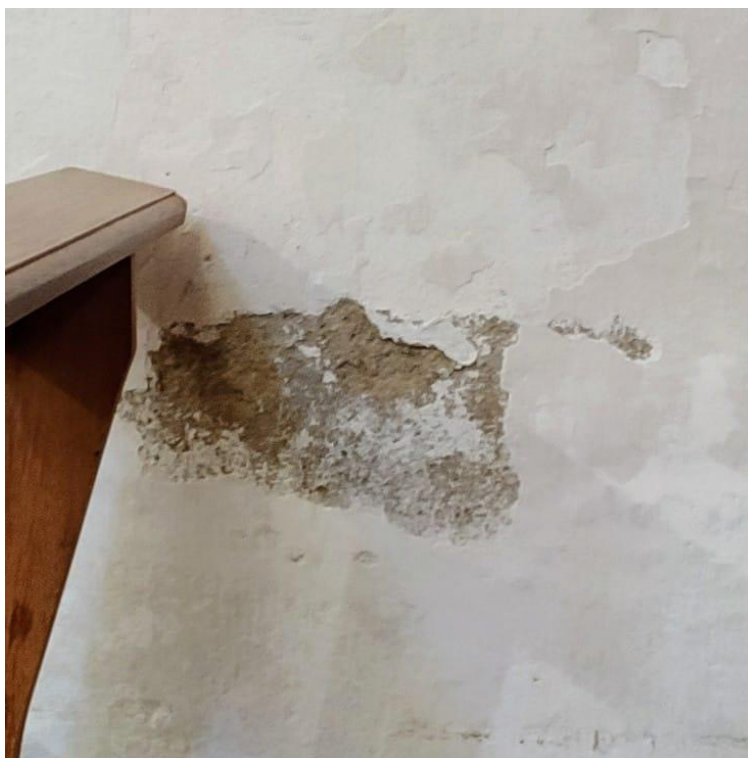
04/08

Descrição: Perda da camada pictórica e perda de reboco na parede direita da nave.

Causas Prováveis: Perda da adesão da camada de reboco com a alvenaria, sobreposição de camadas de tinta sem a devida preparação da superfície e falta de manutenção.

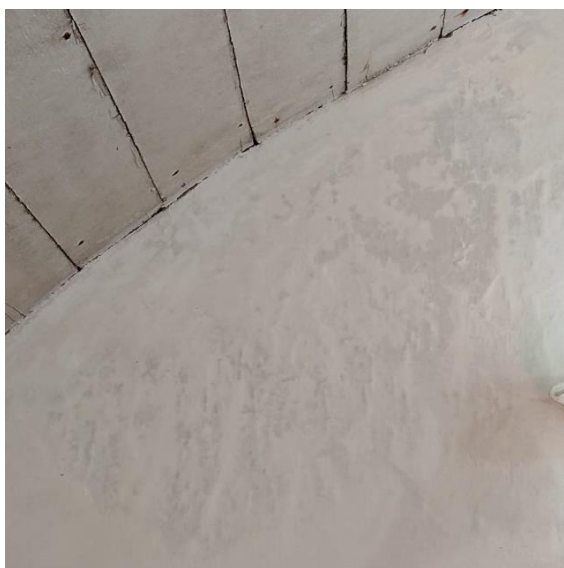
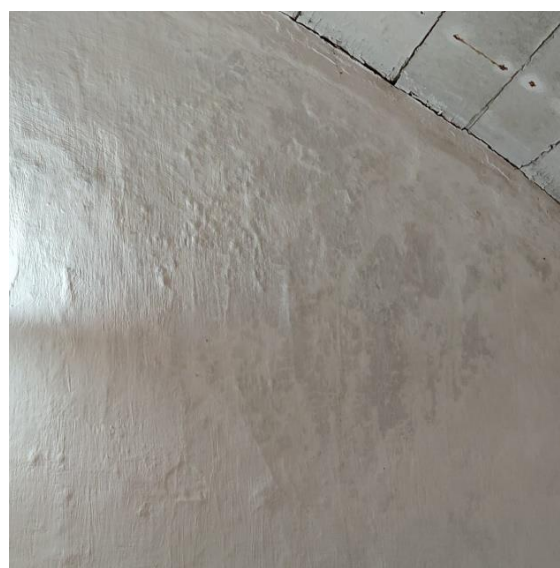
05/08

Descrição: Manchas de umidade e estufamento da camada pictórica no coro.

Causas Prováveis: Falta de manutenção da cobertura, causando goteiras e permitindo que a água escorra pelas paredes.

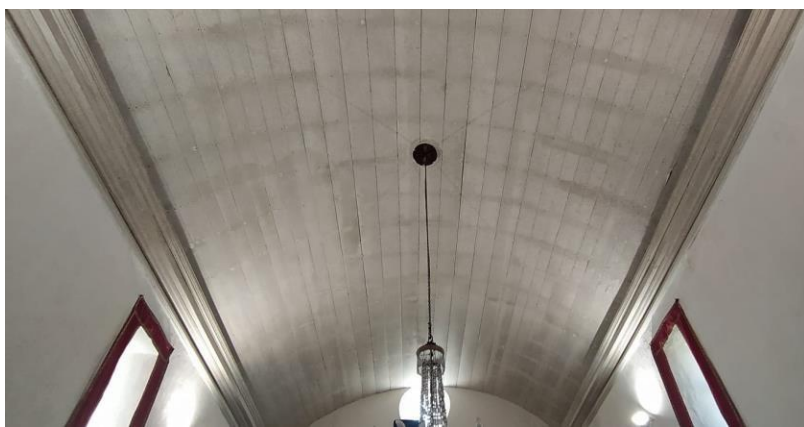
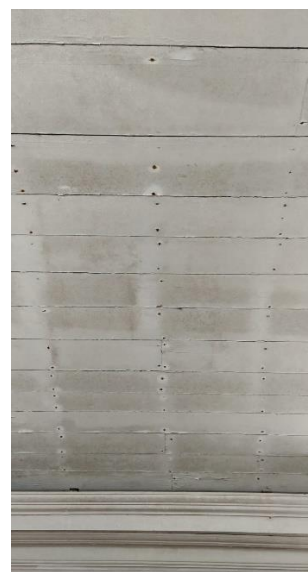
06/08

Descrição: Sujidade e pregos enferrujados no forro danave.

Causas Prováveis: Falta de manutenção e limpeza.

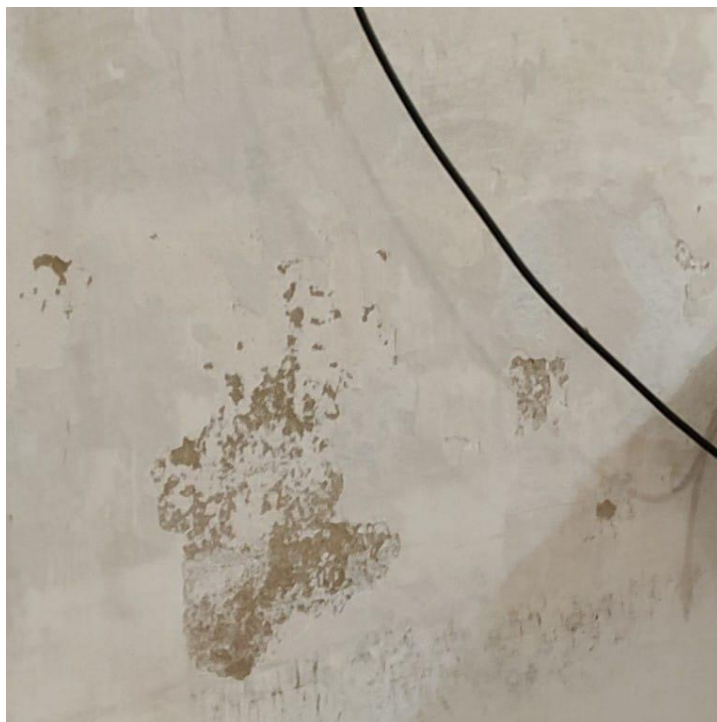
07/08

Descrição: Perda da camada pictórica na parede posterior da nave.

Causas Prováveis: Sobreposição de camadas de tinta sem a devida preparação da superfície e falta de manutenção.

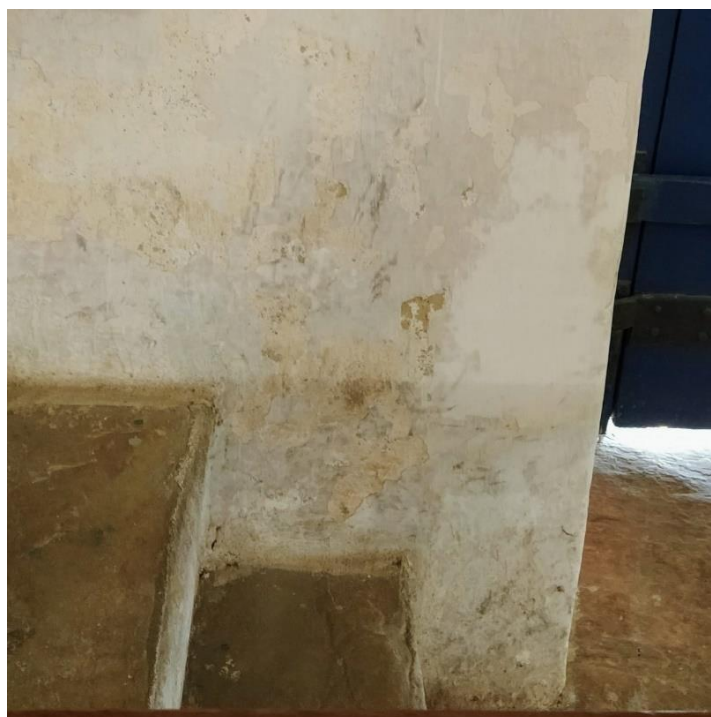
08/08

Descrição: Perda da camada pictórica, perda da camada de reboco e sujidade na parede do lado da escada que dá acesso ao coro.

Causas Prováveis: Sobreposição de camadas de tinta sem a devida preparação da superfície, perda da adesão da camada de reboco com a alvearia, falta de manutenção e limpeza.
