Flávia Luisa Junqueira

**ARQUITETURA RURAL EM OURO PRETO:
O caso da Fazenda Bandeirinha**

Ouro Preto
2021

Trabalho de Conclusão de Curso apresentado ao Curso Técnico de Conservação e Restauro do Instituto Federal de Minas Gerais - *Campus* Ouro Preto para obtenção do grau de Tecnólogo em Conservação e Restauro.

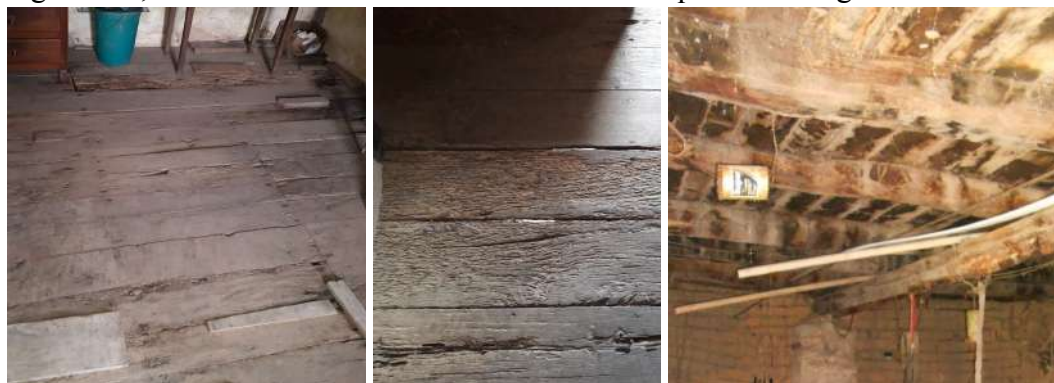
Figuras 45, 46 e 47 - Piso tabuado com sinais de ataque de xilófagos e manchas

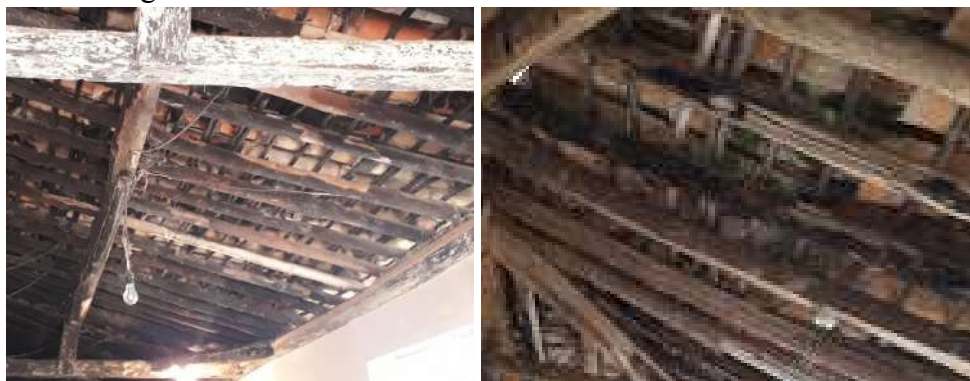
Figuras 48 e 49 - Madeiramento do telhado com avarias

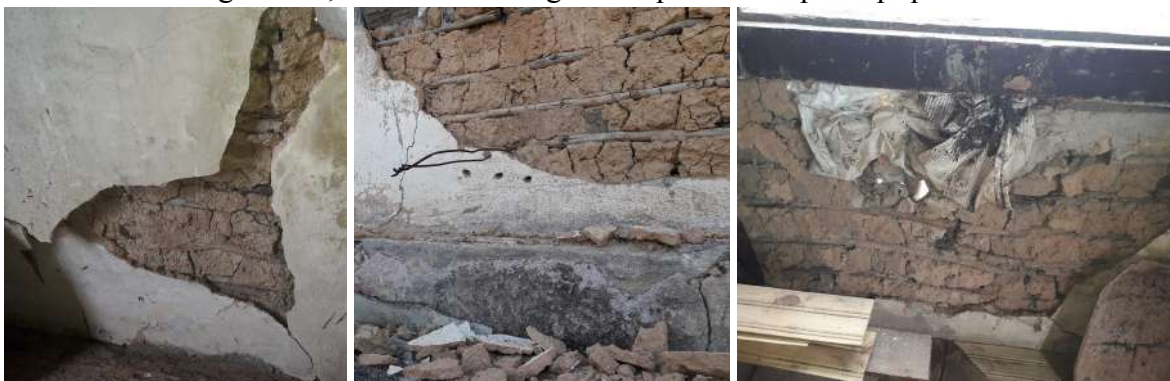
A parede de pau a pique, principalmente sob as janelas na parte externa e interna estão perdendo a estrutura, primeiro o reboco se desprende e depois o enchimento de argila.

Figuras 50, 51 e 52 - Patologias nas paredes de pau a pique

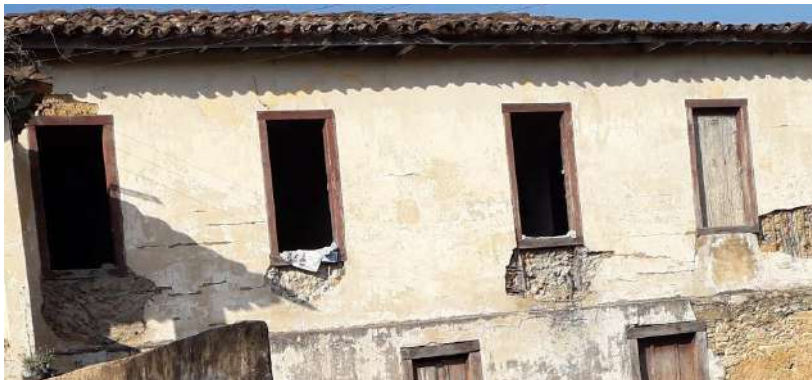
Figura 53 - Uso de argamassa de cimento em alvenaria de pau a pique

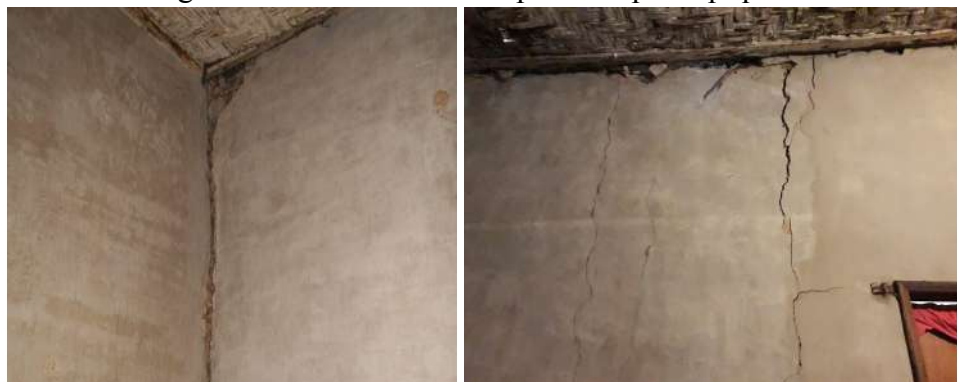
Trincas e fissuras aparecem em quinas e paredes de pau a pique.

Figuras 54 e 55 - Trincas na parede e pau a pique

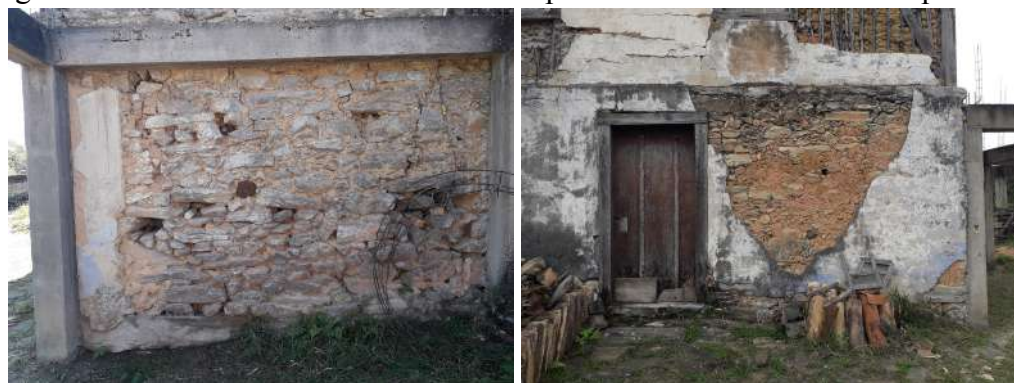
Figuras 56 e 57 - Perda do revestimento na parte externa da alvenaria de pedra.

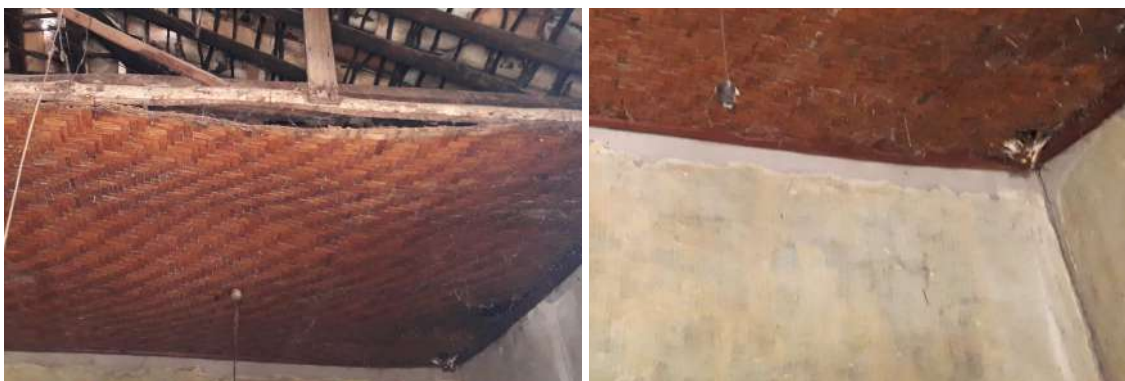
Figuras 58 e 59 - Forro de taquara abaulado e com sinais de apodrecimento

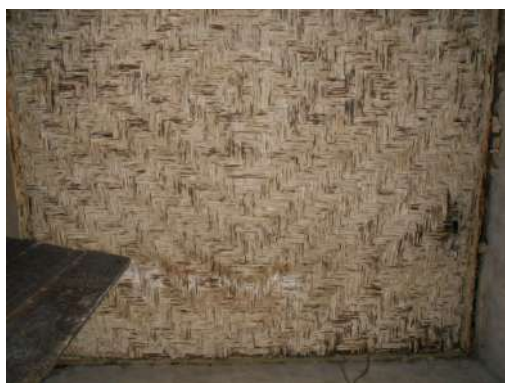
Figura 60 - Forro de taquara com avarias

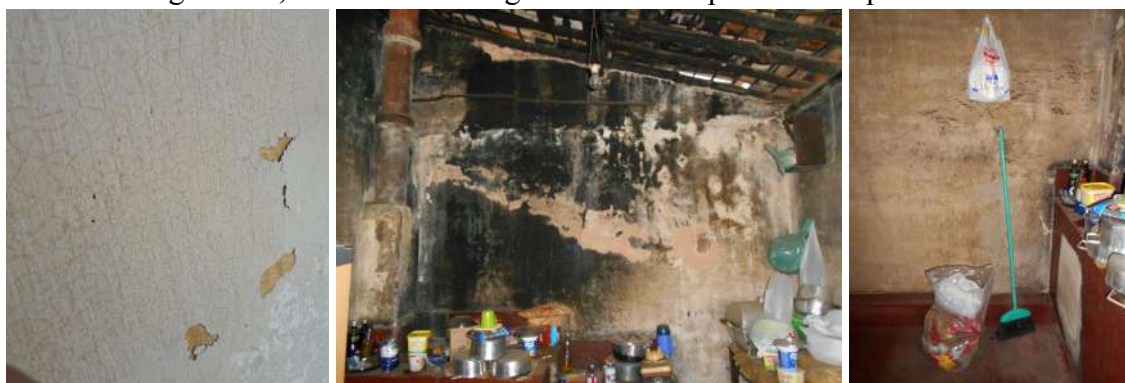
Figuras 61, 62 e 63 - Patologias na camada pictórica da parede

Craquelamento, fuligem impregnada e sujidades.

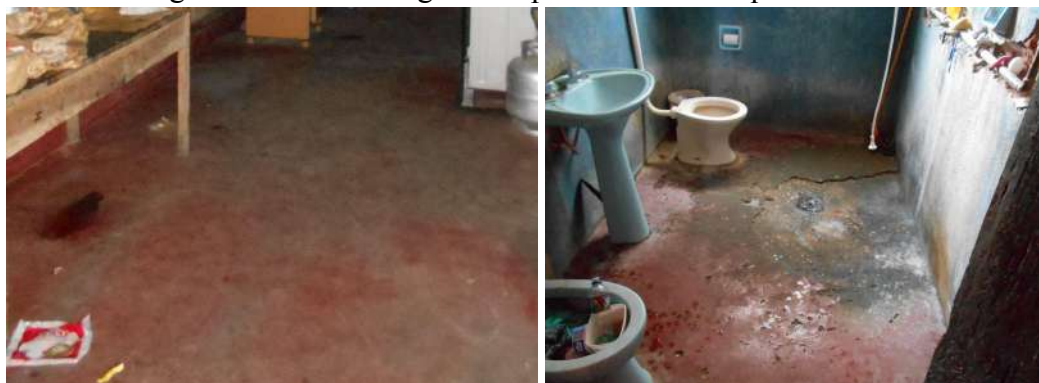
Os pisos de cimento queimado, cozinha e banheiro, estão bastante desgastados, no banheiro há ainda infiltrações pelo uso do chuveiro.

Figuras 68 e 69 - Desgaste do piso de cimento queimado

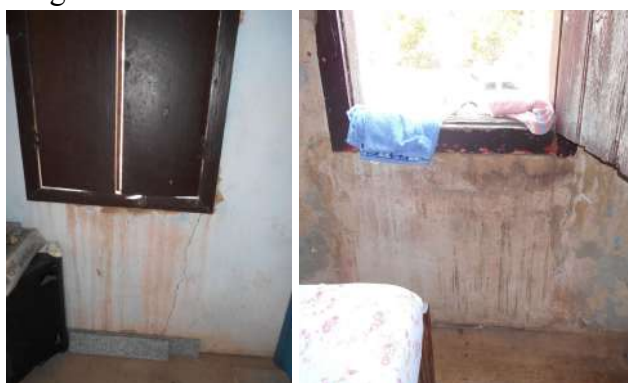
Figuras 70 e 71 - Manchas de escurimento

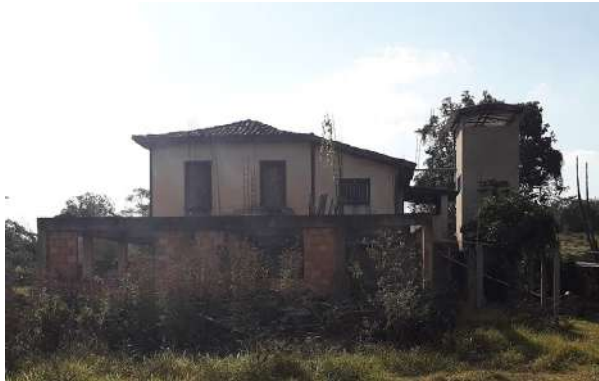
Figura 72 - Fachada lateral direita

Nas fachadas, tem-se os danos estéticos causados pelas alterações e acréscimos feitos ao longo dos anos, que descaracterizaram a tipologia arquitetônica apresentada na fachada frontal.
