Dossiê de Conservação e Restauro
da Capela dos Passos, situada na Rua
Donato da Fonseca, Bairro Rosário, na
cidade de Ouro Preto, MG

Trabalho de Conclusão de Curso apresentado
ao Instituto Federal de Minas Gerais, como
requisito para a obtenção do título de
Tecnólogo em Conservação e Restauro de
Bens Imóveis.

1 PASSO DA PONTE SECA – OURO PRETO/MG
 PLANTA BAIXA – ESCALA 1:40

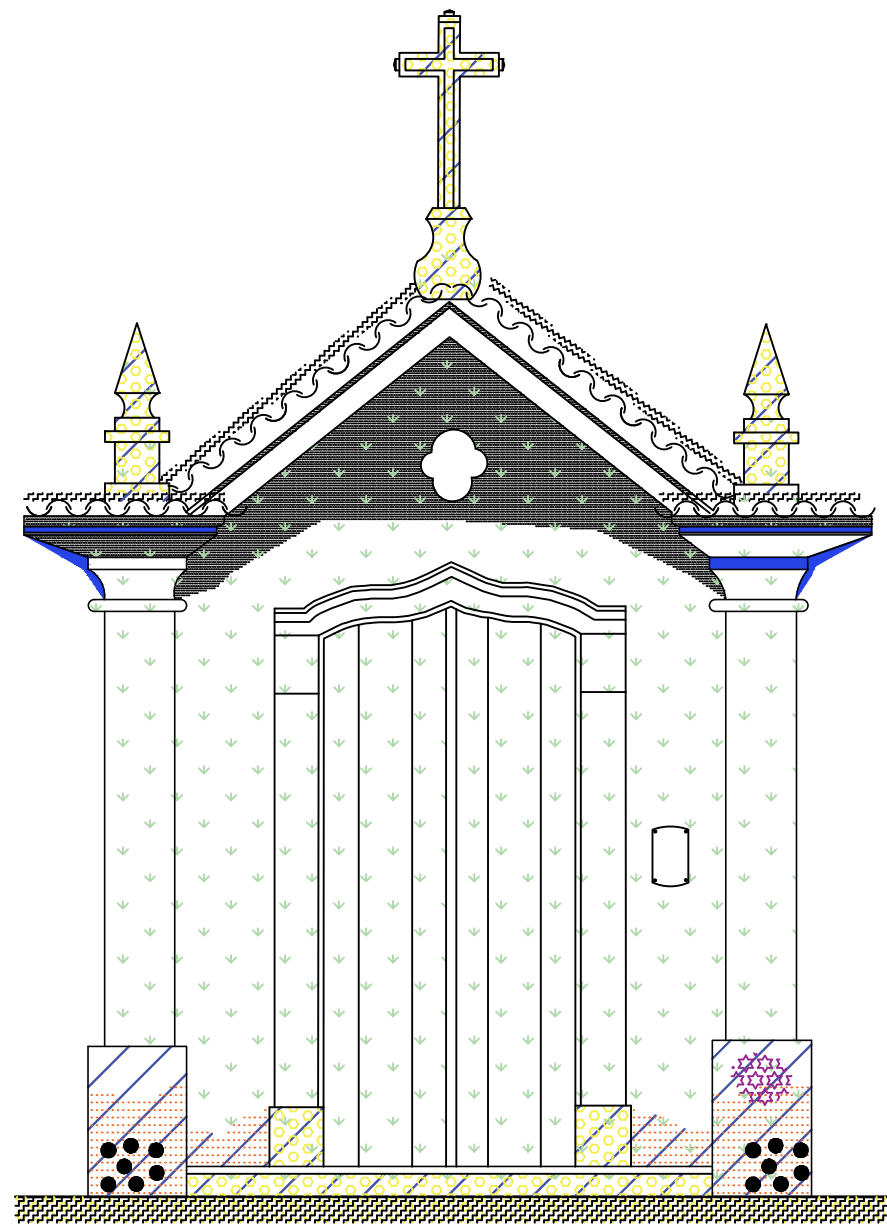
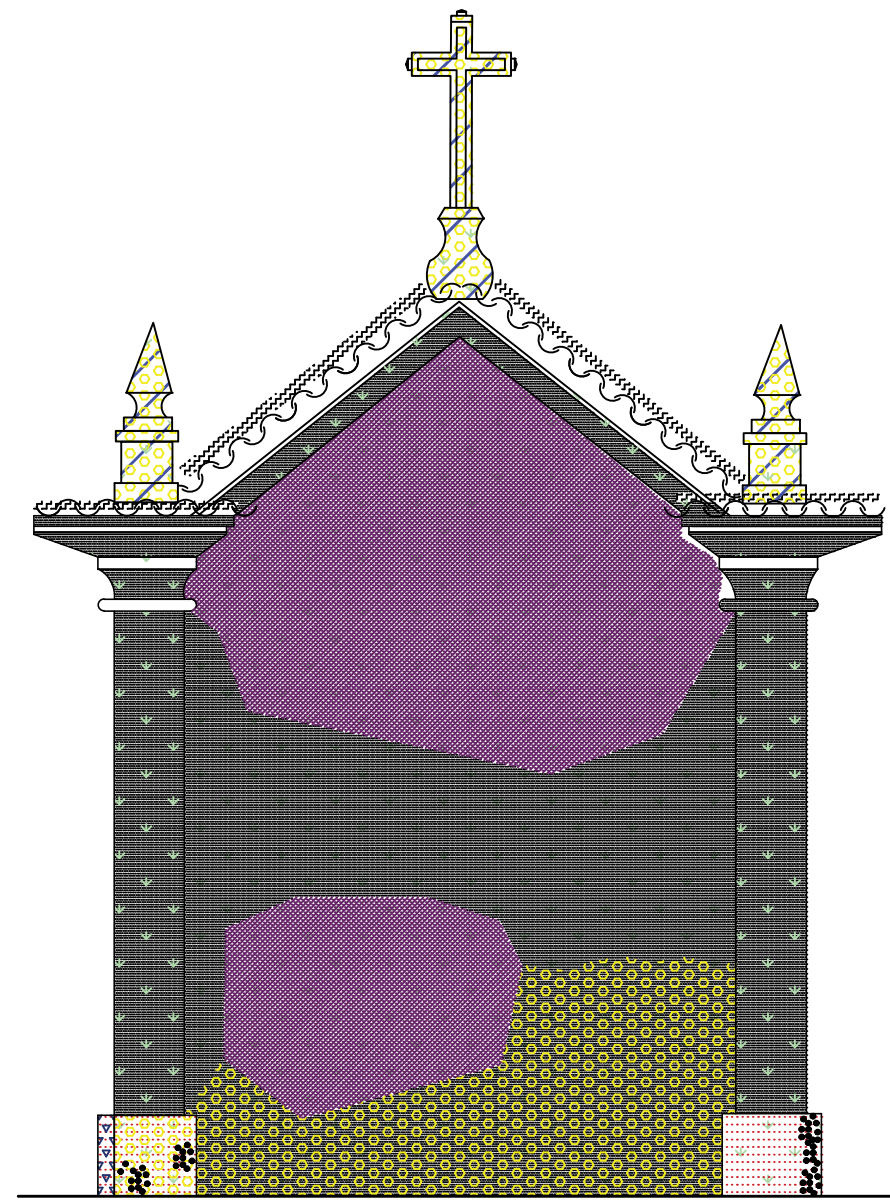
DANO	AGENTE	CAUSAS PROVÁVEIS
VEGETAÇÃO DE PEQUENO PORTE	PLANTAS	CONDIÇÕES PROPÍCIAS PARA O CRESCIMENTO PRESENÇA DE AVES
PERDA DA PIGMENTAÇÃO DA CAMADA PICTÓRICA	EXPOSIÇÃO A INTEMPERES	EXPOSIÇÃO A INTEMPERES
BIOFILME (LIQUENS E MUSGOS).	PROLIFERAÇÃO DE MICROORGANISMOS	CONDIÇÕES PROPÍCIAS (UMIDADE E TEMPERATURA)
BIOFILME.	EXPOSIÇÃO A INTEMPERES E MICROORGANISMOS	EXPOSIÇÃO A INTEMPERES E MICROORGANISMOS
SUVIDADE SUPERFICIAL.	FALTA DE MANUTENÇÃO EXPOSIÇÃO A INTEMPERES	EXPOSIÇÃO A INTEMPERES E AO TEMPO
MANCHAS DE UMIDADE.	EXPOSIÇÃO A INTEMPERES	ÁGUA DESCENDENTE DA SUPERFÍCIE
DESPREENDIMENTO DA CAMADA PICTÓRICA.	PERDA DE ADERÊNCIA, UMIDADE EXPOSIÇÃO A INTEMPERES	UMIDADE ASCENDENTE INTEMPERES
PATINA BIOLÓGICA (CASULO DE INSETOS).	INSETOS	PRESENÇA DE INSETOS
ESTUFAMENTO DA CAMADA PICTÓRICA.	MATERIAL INCOMPATIVEL, ÁGUA	INTERVENÇÃO INADEQUADA UMIDADE ASCENDENTE
DESPREENDIMENTO DE ARGAMASSA.	PERDA DE ADERÊNCIA E DESCOLAMENTO	PRESENÇA DE ÁGUA OU UMIDADE INTENSA

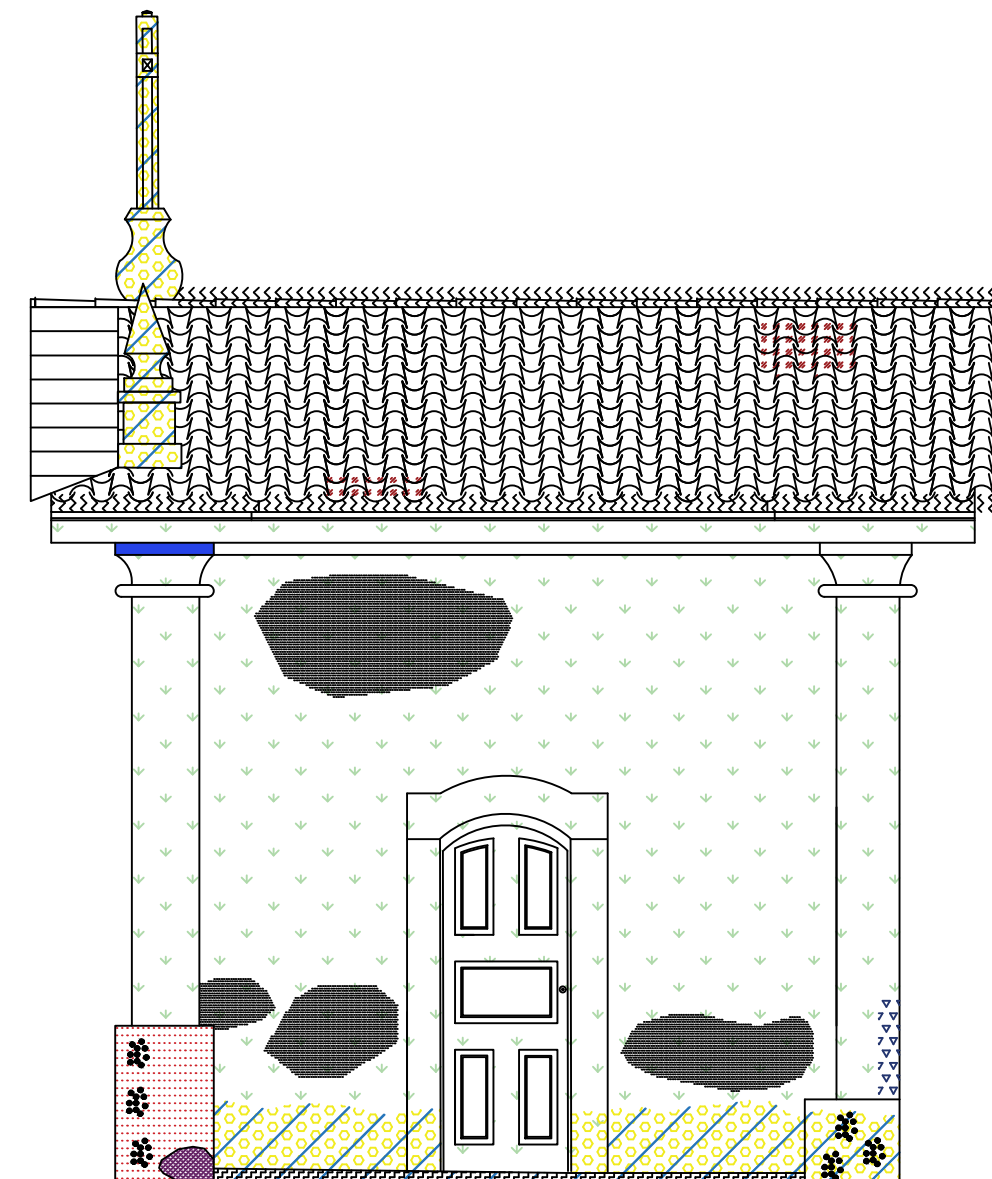
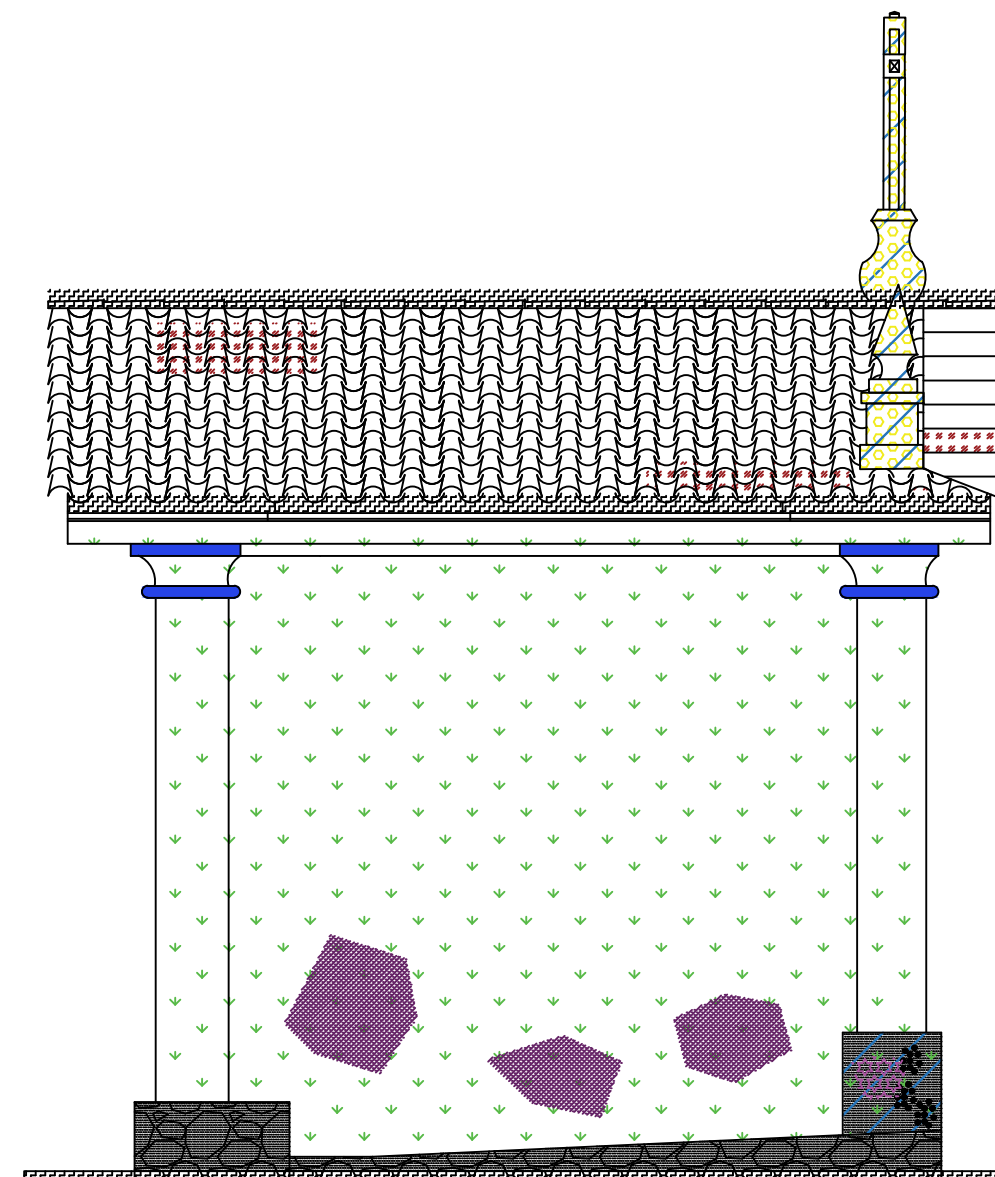
DANO	AGENTE	CAUSAS PROVÁVEIS	
	VEGETAÇÃO DE PEQUENO PORTE	PLANTAS	CONDIÇÕES PROPÍCIAS PARA O CRESCIMENTO PRESENÇA DE AVES
	PERDA\ DESLOCAMENTO DE TELHAS	CHUVAS, AVES	FALTA DE MANUTENÇÃO
	BIOFILME (LIQUENS E MUSGOS).	PROLIFERAÇÃO DE MICROORGANISMOS	CONDIÇÕES PROPÍCIAS (UMIDADE E TEMPERATURA)
	BIOFILME.	EXPOSIÇÃO A INTEMPERES E MICROORGANISMOS	EXPOSIÇÃO A INTEMPERES E MICROORGANISMOS
	SUJIDADE SUPERFICIAL.	FALTA DE MANUTENÇÃO EXPOSIÇÃO A INTEMPERES	EXPOSIÇÃO A INTEMPERES E AO TEMPO
	MANCHAS DE UMIDADE.	EXPOSIÇÃO A INTEMPERES	ÁGUA DESCENDENTE DA SUPERFÍCIE
	DESPRENDIMENTO DA CAMADA PICTÓRICA.	PERDA DE ADERÊNCIA, UMIDADE EXPOSIÇÃO A INTEMPERES	UMIDADE ASCENDENTE INTEMPERES
	PATINA BIOLÓGICA (CASULO DE INSETOS).	INSETOS	PRESENÇA DE INSETOS
	ESTUFAMENTO DA CAMADA PICTÓRICA.	MATERIAL INCOMPATIVEL, ÁGUA	INTERVENÇÃO INADEQUADA UMIDADE ASCENDENTE
	CRAQUELAMENTO DA CAMADA PICTÓRICA.	UMIDADE UTILIZAÇÃO INADEQUADA EXPOSIÇÃO AO TEMPO.	ÁGUA NA SUPERFÍCIE DILUIÇÃO EM MATERIAL INADEQUADO

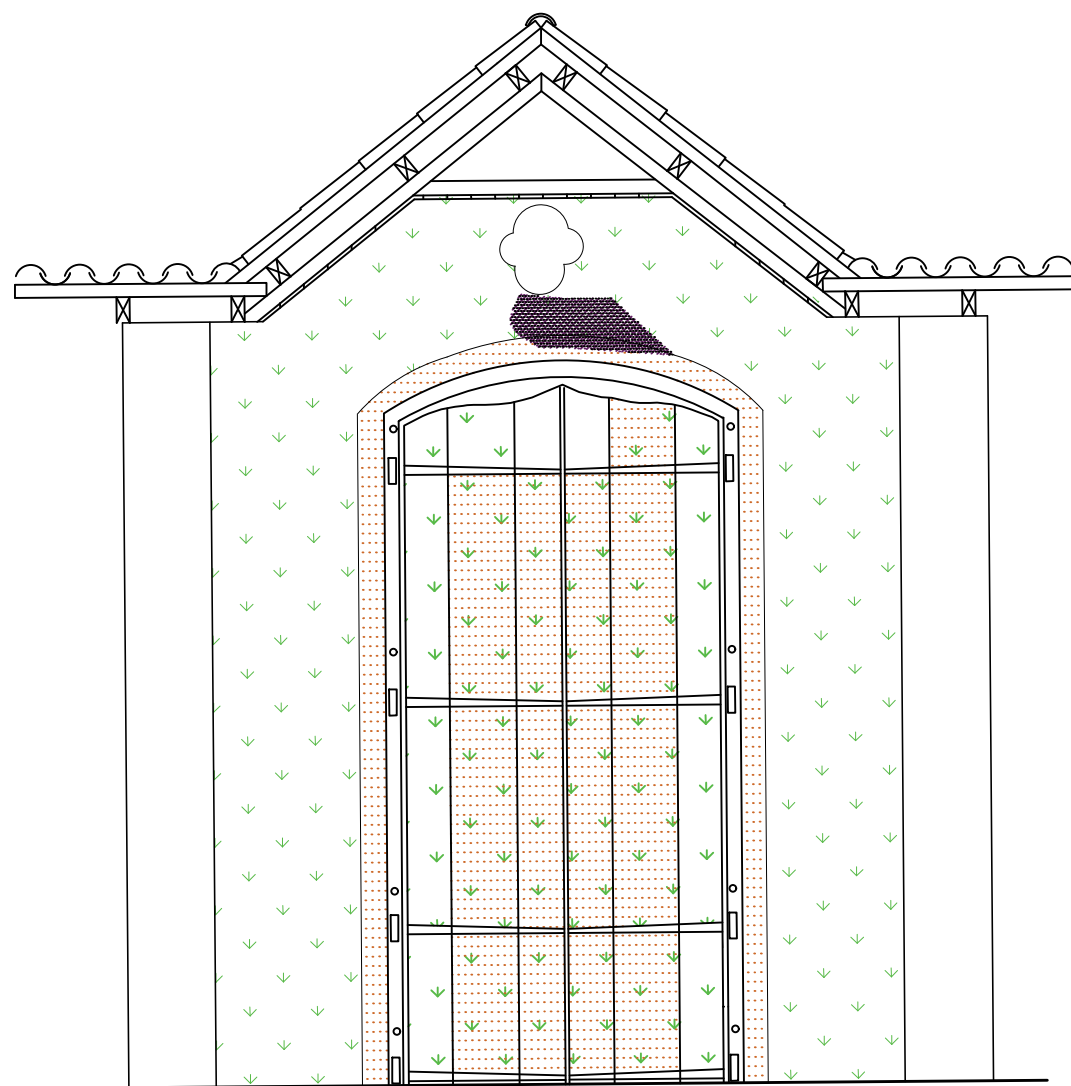
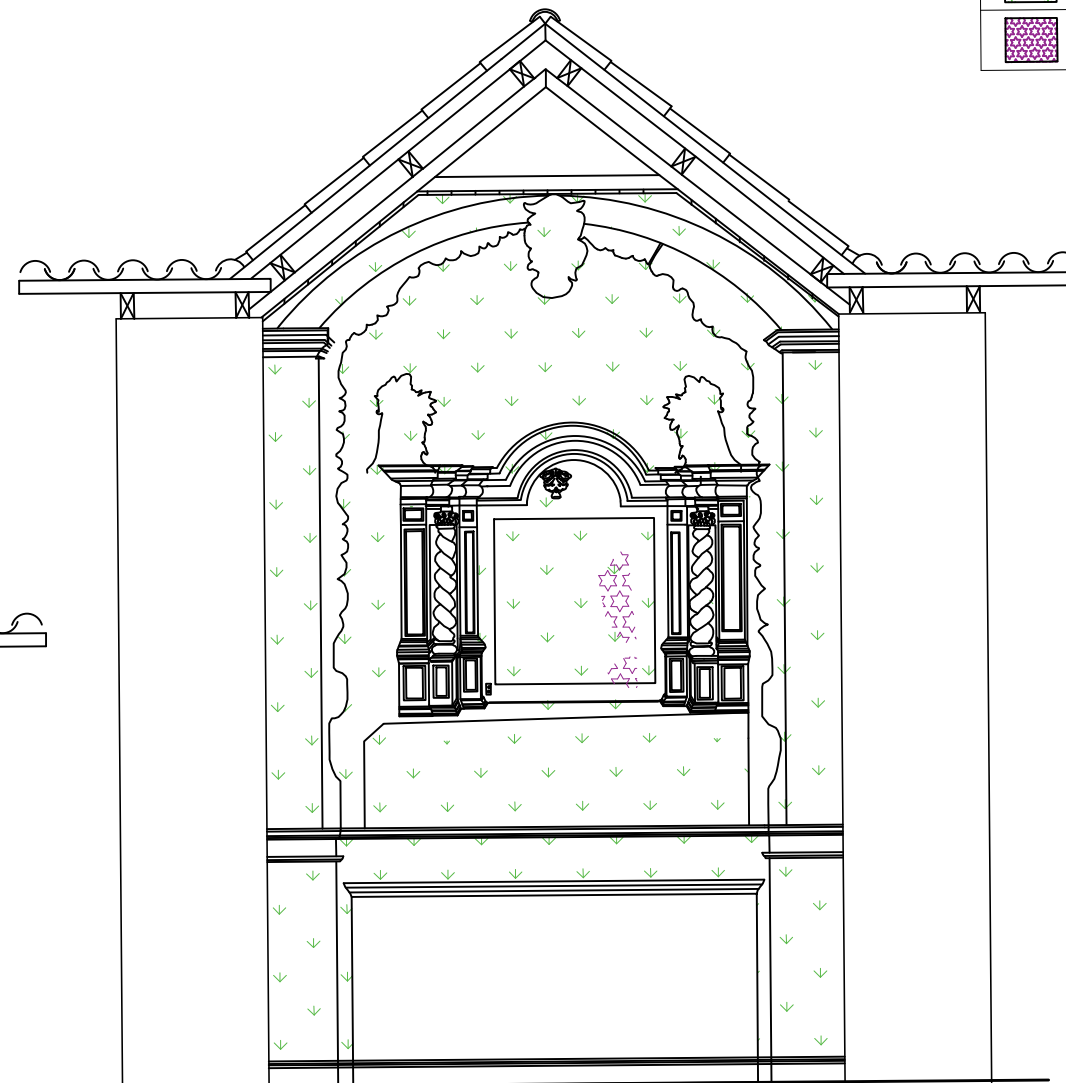
DANO	AGENTE	CAUSAS PROVAVEIS
  MANCHAS DE UMIDADE.	EXPOSIÇÃO A INTEMPERES	ÁGUA DESCENDENTE DA SUPERFÍCIE
  PERDA DA PIGMENTAÇÃO DA CAMADA PICTÓRICA.	EXPOSIÇÃO A INTEMPERES	EXPOSIÇÃO A INTEMPERES
  ESTUFAMENTO DA CAMADA PICTÓRICA.	MATERIAL INCOMPATIVEL, ÁGUA	INTERVENÇÃO INADEQUADA UMIDADE ASCENDENTE
  SUJIDADE SUPERFICIAL.	FALTA DE MANUTENÇÃO EXPOSIÇÃO A INTEMPERES	EXPOSIÇÃO A INTEMPERES E AO TEMPO
  CRAQUELAMENTO DA CAMADA PICTÓRICA.	UMIDADE UTILIZAÇÃO INADEQUADA EXPOSIÇÃO AO TEMPO.	ÁGUA NA SUPERFÍCIE DILUIÇÃO EM MATERIAL INADEQUADO

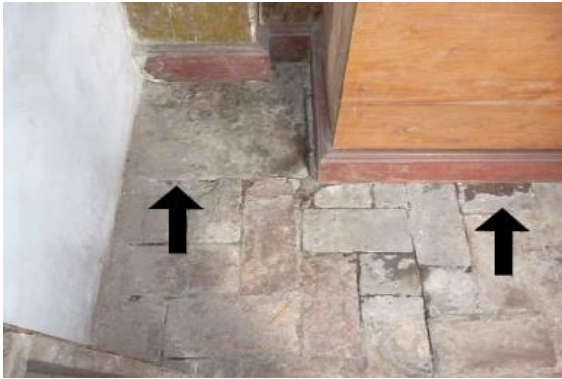
01 – Detalhe canto superior esquerdo do piso

O piso do imóvel é revestido em lajota, encontra-se muito deteriorado em grandes proporções. Pode-se observar na parte superior que o mesmo apresenta uma intervenção inadequadas, onde foi aplicado uma argamassa de cimento incompatível com o revestimento original.

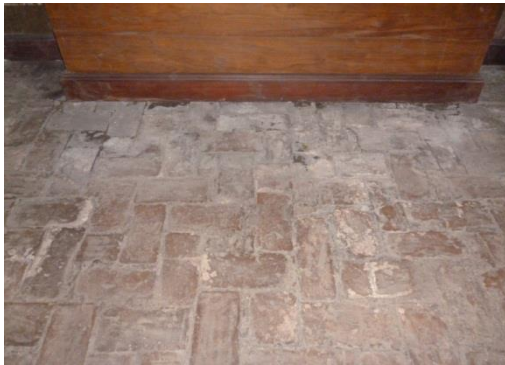
01 – Detalhe superior do piso

O piso do imóvel é revestido em lajota, encontra-se muito deteriorado em grandes proporções. Pode-se observar que o mesmo já perdeu toda a coloração/brilho do revestimento.

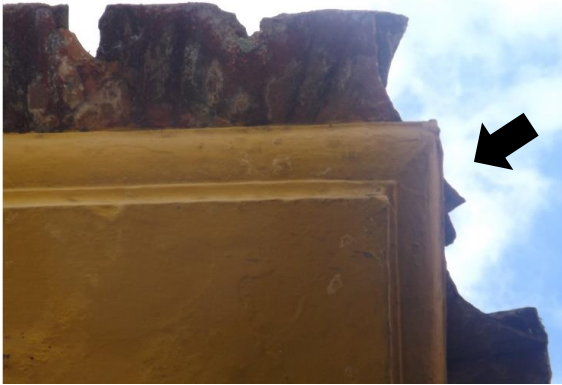
01 – Detalhe da cobertura

A cobertura apresenta patologias tais como fungos, líquens e vegetação, e o material das telhas encontra-se muito deteriorado em grandes porções, acredita-se que essas patologias estão associadas ao deslocamento e perda do suporte das telhas.

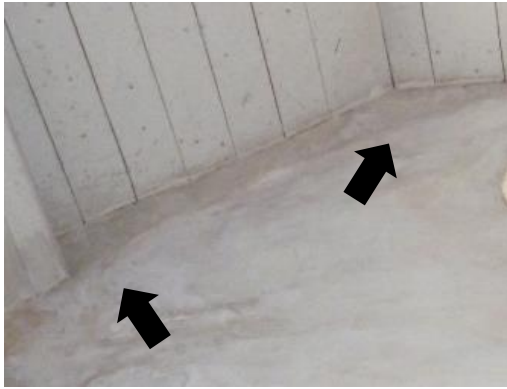
01 – Detalhe superior esquerdo da elevação.

A área superior apresenta manchas de umidade causadas pela entrada de água pelo óculo e um vazamento no telhado. As manchas na parte inferior podem ser causadas por capilaridade,

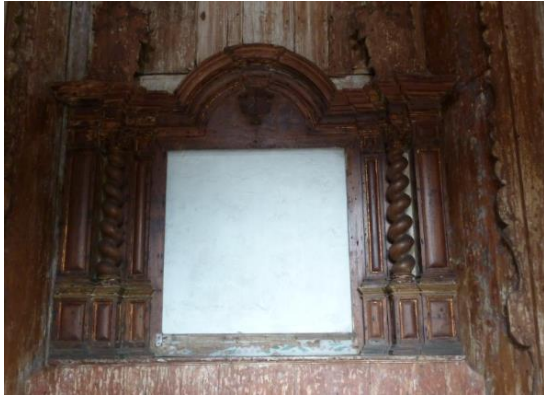
01 – Detalhe superior esquerdo da elevação.

À elevação estudada possui um retábulo de madeira que preenche toda a alvenaria existente, impedindo que se faça estudos mais precisos, porém todo o elemento artístico apresenta perda do coloração, assim como danos causados por insetos xilófagos. Recomenda-se as medidas de conservação e restauro a um profissional habilitado para a área de bens móveis

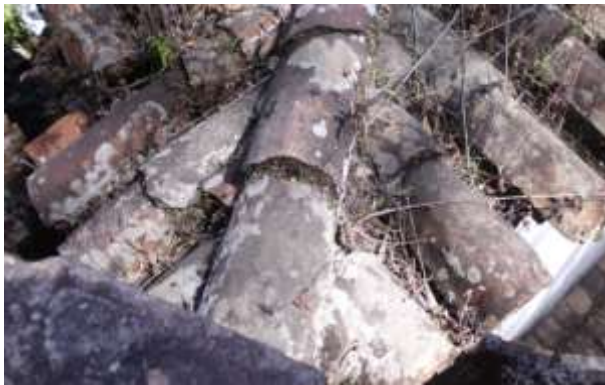
Figura 36-Vegetação de pequeno porte no telhado

Não foi possível verificar a estrutura do telhado, mas pode ser notado a presença de biofilme fungos, líquens e vegetação (Fig.36). Algumas telhas encontram-se deslocadas e/ou quebradas e peças faltantes (Fig.37). As telhas encontram-se muito deterioradas em grandes porções, acredita-se que essas patologias estão associadas ao deslocamento e perda do suporte das mesmas. Os elementos decorativos apresentam patologias como biofilme, fungos e líquens.

No telhado, não foi possível observar perdas das estruturas e peças. A intervenção deverá ser realizada respeitando as técnicas e os materiais. As peças em boas condições deverão passar por uma limpeza, imunização e impermeabilização. Já as peças muito degradadas, que não cumprem mais a sua função estrutural, deverão ser substituídas por peças iguais ou similares, sendo também submetidas a imunizações e impermeabilizações.

As telhas que estiverem em boas condições deverão ser reutilizadas após procedimentos de limpeza e impermeabilização e, as que estiverem muito degradadas ou quebradas, deverão ser substituídas pelo mesmo tipo de material.

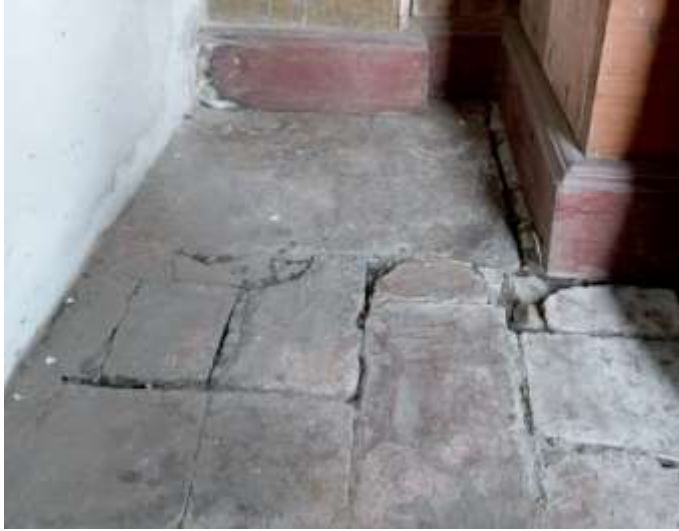
Figura 38-Intervencao no piso com materiais incompatíveis

O piso revestido em lajota, encontra-se deteriorado em grandes proporções. A parte superior do mesmo apresenta uma intervenção inadequada, onde foi utilizada argamassa de
