**PELOS TRILHOS DO DIVINO:  
DOSSIÊ DE CONSERVAÇÃO E RESTAURO DA ESTAÇÃO FERROVIÁRIA  
DE SANTO ANTÔNIO DOS CAMPOS – DIVINÓPOLIS/MG**

Trabalho de conclusão de curso apresentado ao Curso de Tecnologia em Conservação e Restauro de Bens Imóveis do Instituto Federal de Minas Gerais – *Campus* Ouro Preto, sob a orientação da Prof<sup>a</sup> Thais Hoelzle Alves Da Costa.

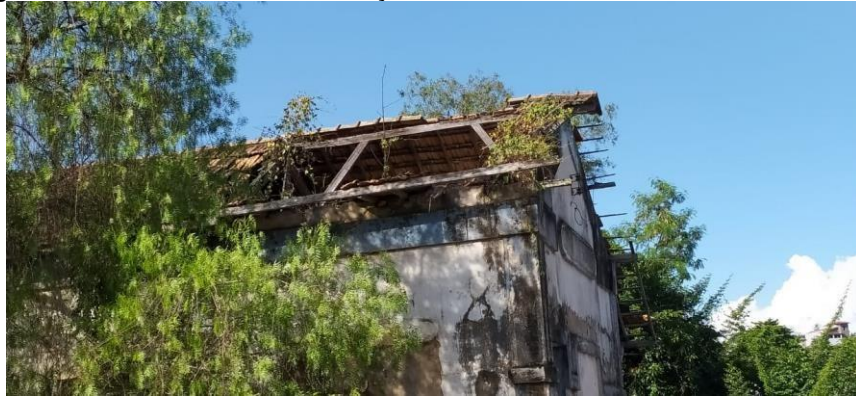
Figura 3 - Foto do telhado da Estação Ferroviária de Santo Antônio dos Campos

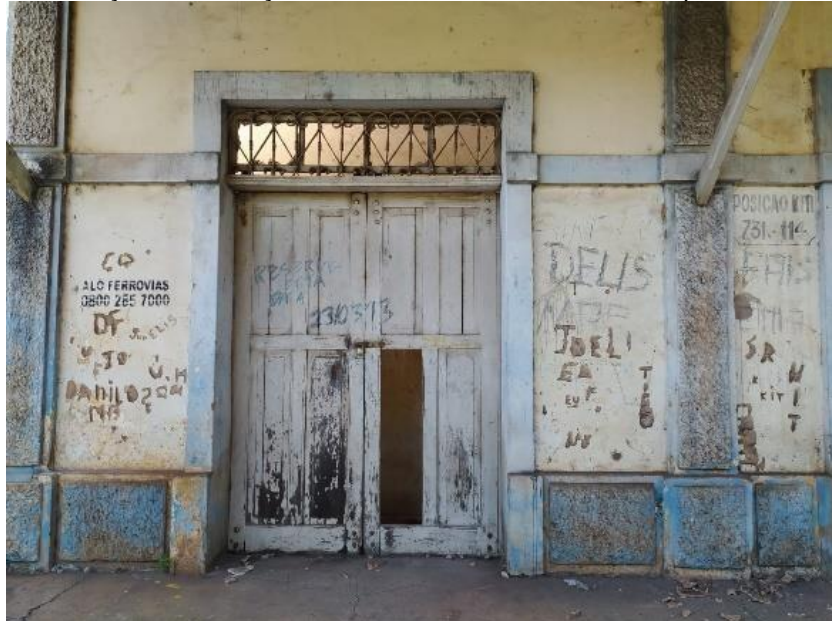
Figura 4 - Pichações da Estação Ferroviária em Ermida – Município de Divinópolis

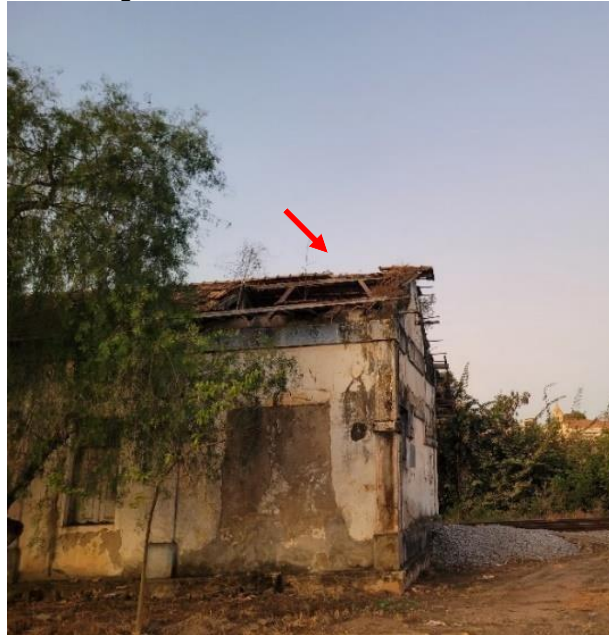
Figura 56 - Foto do telhado em 2022

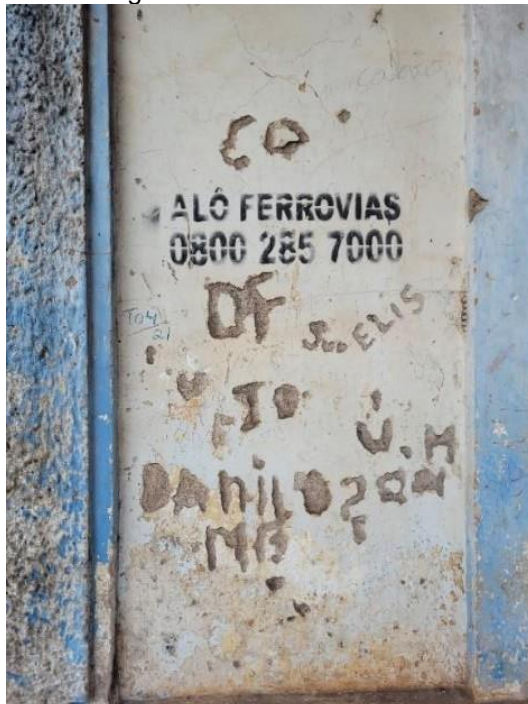
Figura 57 - Perda de reboco

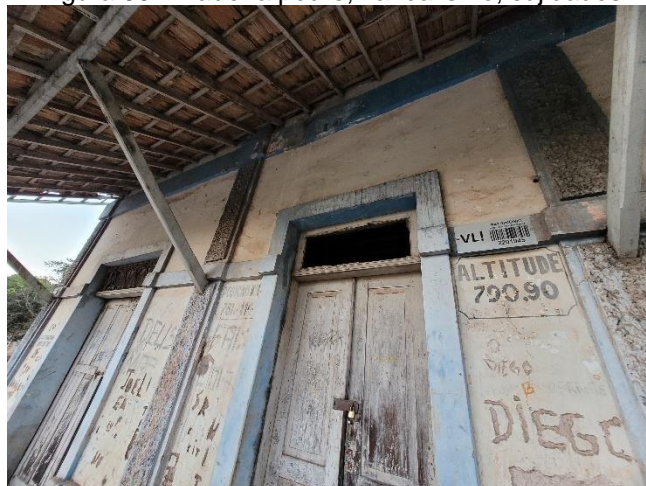
Figura 60 - Madeira podre, vandalismo, sujidades

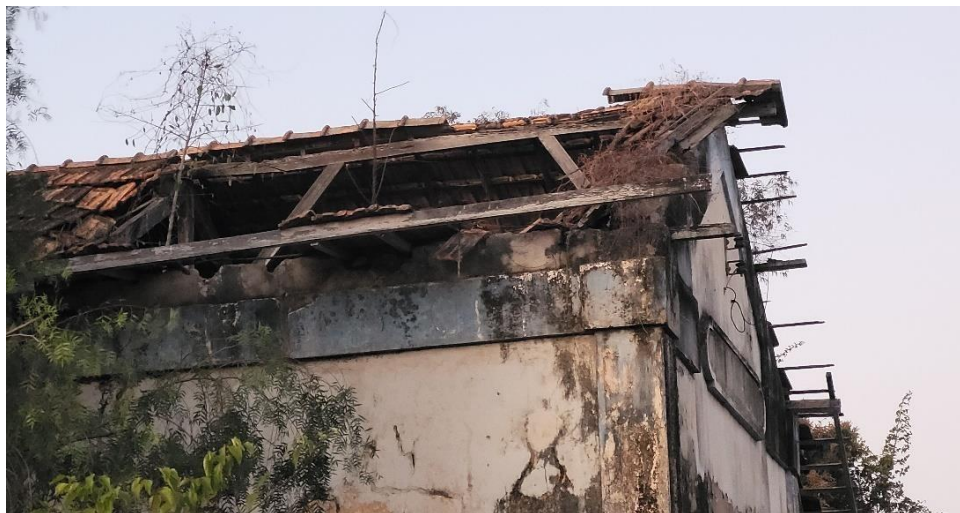
**Descrição:** Partes faltante do telhado da Estação

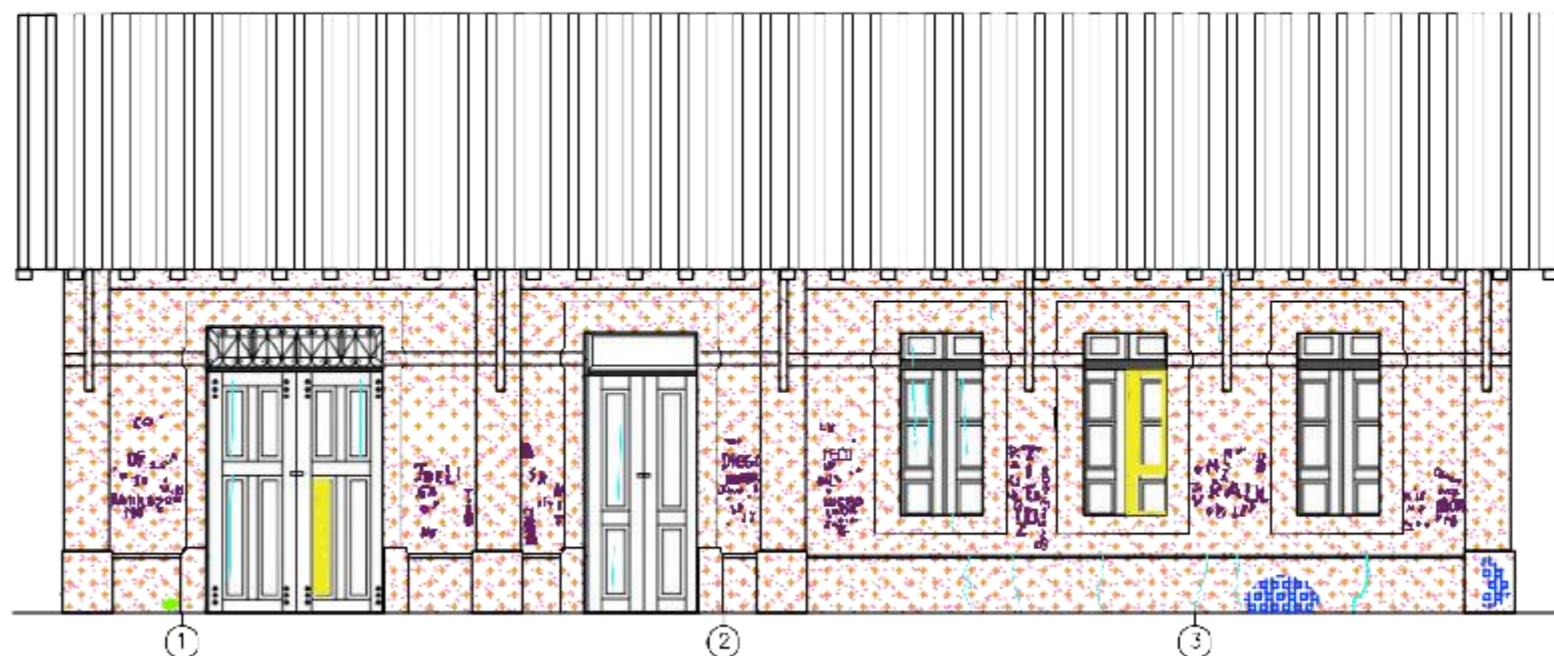
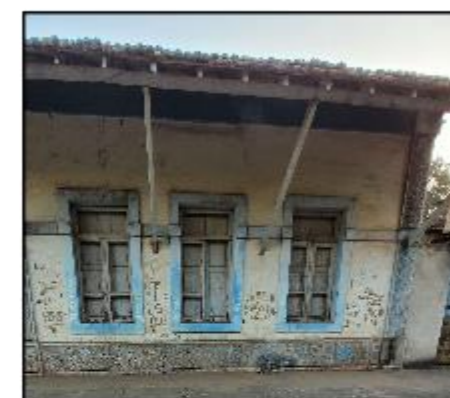
1 FACHADA PRINCIPAL  
estação ferroviária de  
Santo Antônio dos Campos  
Divinópolis MG

2\_ Vandalismo esmaecimento da camada pictórica e sujidade generalizada.

3\_ Perda de material madeira da janela, vandalismo, esmaecimento da camada pictórica e sujidade generalizada

DANO		AGENTE	CAUSA	MATERIAIS AFETADOS
DESCRIÇÃO	LEG.			
1 PERDA E ESMAECIMENTO DA CAMADA PICTÓRICA		Fenômenos da natureza - radiação UV, água pluvial e ação dos ventos	Constante exposição às intempéries; falta de manutenção.	camada pictórica a base de cal
2 VANDALISMO		forças mecânicas.	Ação humana	camada pictórica e o material da argamassa
3 SUJIDADES		Fenômenos da natureza - ação da água pluvial e água corrente Agentes químicos	Exposição as intempéries Presença de fauna e flora, poluição.	camada pictórica e superfícies no geral
4 MANCHAS DE UMIDADE		Fenômenos da natureza, água pluvial superficial e infiltrada	Constante exposição às intempéries; Água pluvial absorvida pelas superfícies Infiltrações Capilaridade	por toda extensão a pontos de mancha de umidade, alvenaria argamassada e camada pictórica
5 PERDA SUPORTE		Forças mecânicas Agentes biológicos, fenômenos da natureza.	Ação humana	madeira

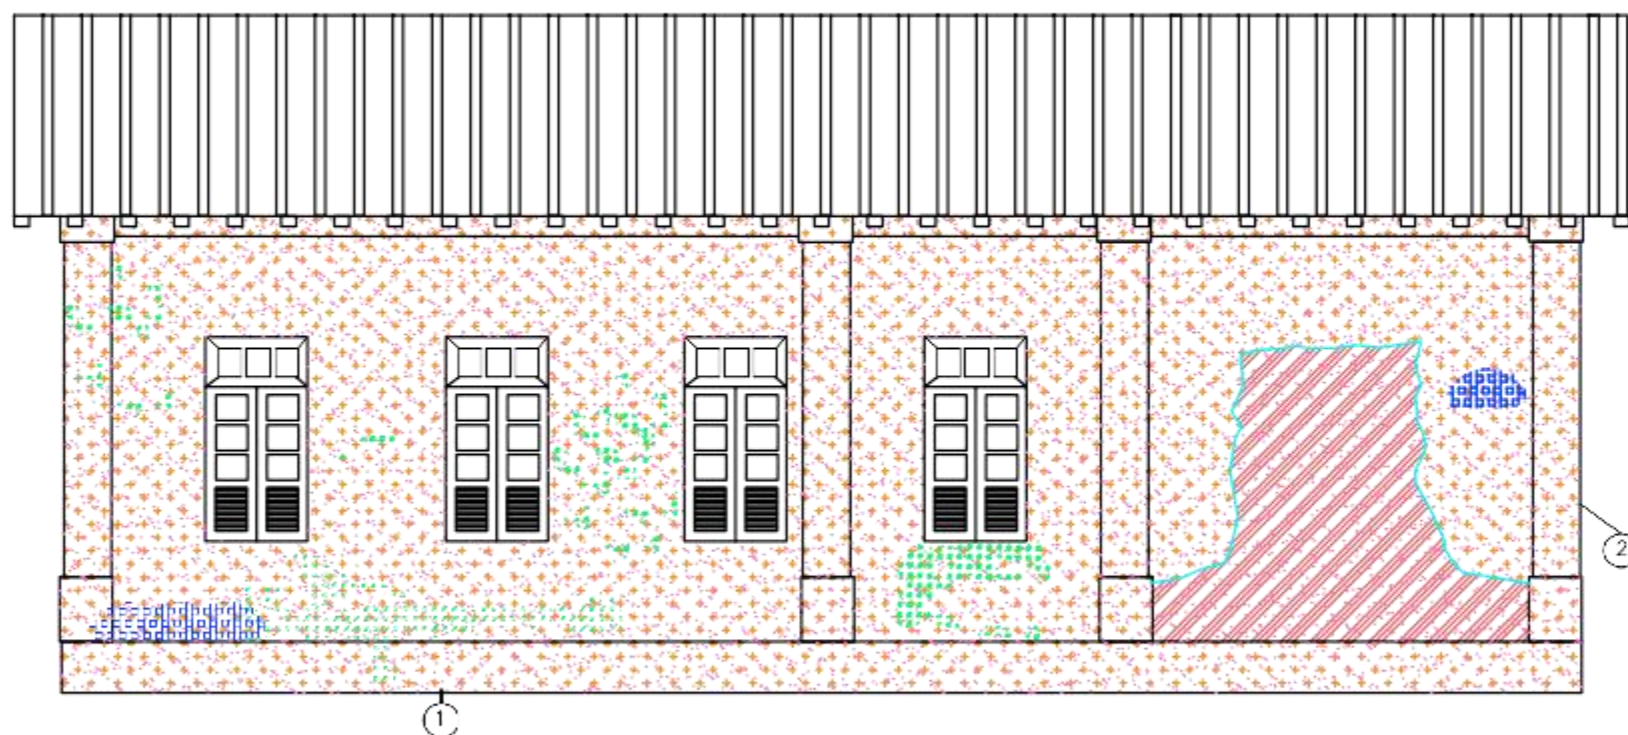
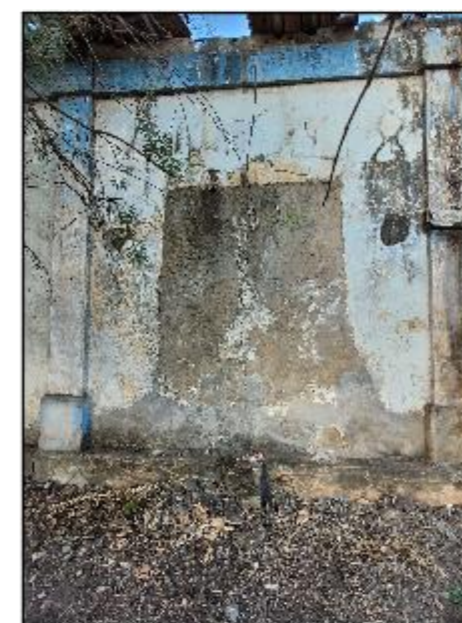
2 FACHADA POSTERIOR  
estação ferroviária de  
Santo Antônio dos Campos  
Divinópolis MG

1 Esmacimento da  
camada pictórica e  
sujidade generalizada  
e mancha de  
umidade

2 Perda de camada pictórica,  
mancha de umidade intervenção  
inadequada, esmacimento da  
camada pictórica e sujidade  
generalizada

DANO		AGENTE	CAUSA	MATERIAIS AFETADOS
DESCRIÇÃO	LEG.			
1 PERDA E ESMACIMENTO DA CAMADA PICTÓRICA		Fenômenos da natureza - radiação UV, água pluvial e ação dos ventos	Constante exposição às intempéries; falta de manutenção.	camada pictórica a base de cal
2 DESTACAMENTO DA CAMADA PICTÓRICA		Fenômenos da natureza - ação da água pluvial e água corrente Agentes químicos	Exposição as intempéries Presença de fauna e flora, poluição. falta de manutenção.	camada pictórica .
3 SUJIDADES		Fenômenos da natureza - ação da água pluvial e água corrente Agentes químicos	Exposição as intempéries Presença de fauna e flora, poluição.	camada pictórica e superficies no geral
4 MANCHAS DE UMIDADE		Fenômenos da natureza, água pluvial superficial e infiltrada	Constante exposição às intempéries; Água pluvial absorvida pelas superfícies Infiltrações Capilaridade	por toda extensão a pontos de mancha de umidade, alvenaria argamassada e camada pictórica

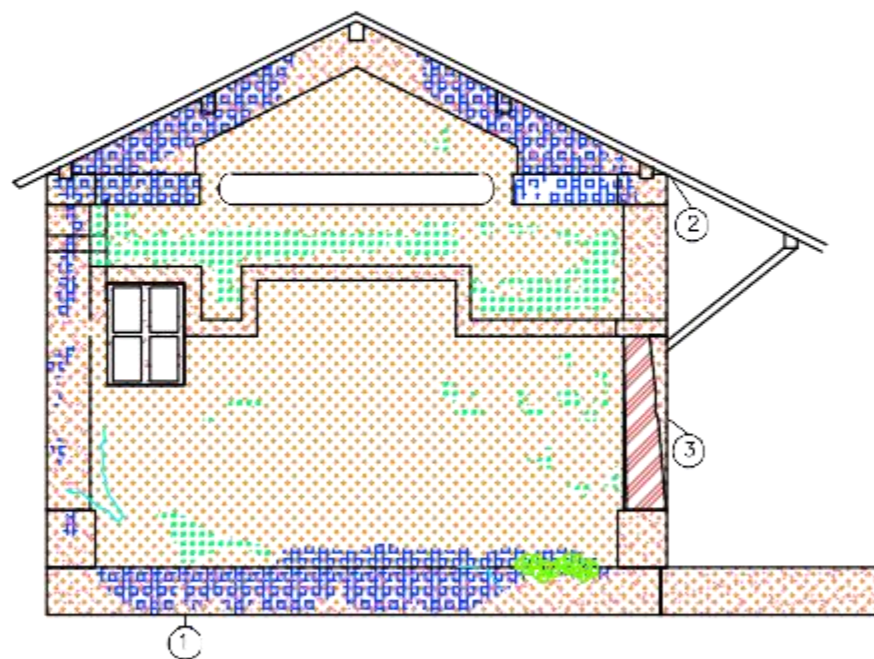
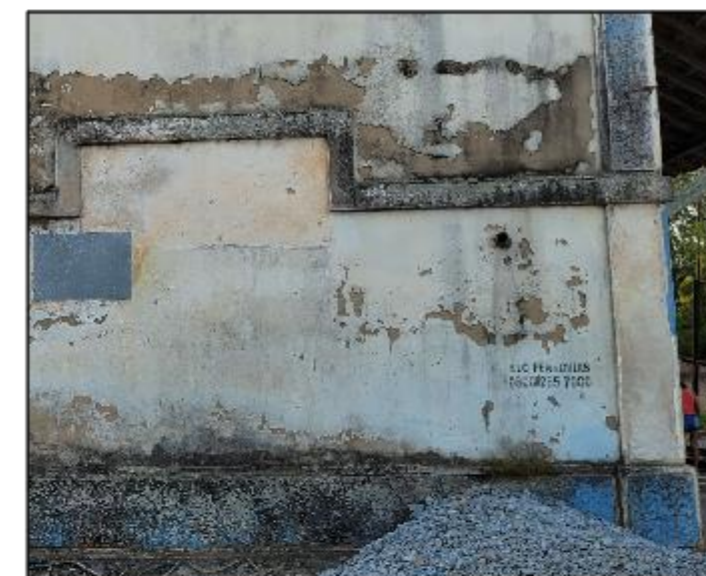
3 FACHADA LATERAL ESQUERDA  
estação ferroviária de  
Santo Antônio dos Campos  
Divinópolis MG

2\_ Mancha de umidade, esmaecimento da  
camada pictórica e sujidade generalizada.

3\_ Perda de camada pictórica, mancha de  
umidade intervenção inadequada,  
esmaecimento da camada pictórica e sujidade  
generalizada

DANO		AGENTE	CAUSA	MATERIAIS AFETADOS
DESCRIÇÃO	LEG.			
1 PERDA E ESMAECIMENTO DA CAMADA PICTÓRICA		Fenômenos da natureza - radiação UV, água pluvial e ação dos ventos	Constante exposição às intempéries; falta de manutenção.	camada pictórica a base de cal
2 DESTACAMENTO DA CAMADA PICTÓRICA		Fenômenos da natureza - ação da água pluvial e água corrente Agentes químicos	Exposição as intempéries Presença de fauna e flora, poluição. falta de manutenção.	camada pictórica .
3 SUJIDADES		Fenômenos da natureza - ação da água pluvial e água corrente Agentes químicos	Exposição as intempéries Presença de fauna e flora, poluição.	camada pictórica e superfícies no geral
4 MANCHAS DE UMIDADE		Fenômenos da natureza, água pluvial superficial e infiltrada	Constante exposição às intempéries; Água pluvial absorvida pelas superfícies Infiltrações Capilaridade	por toda extensão a pontos de mancha de umidade, alvenaria argamassada e camada pictórica

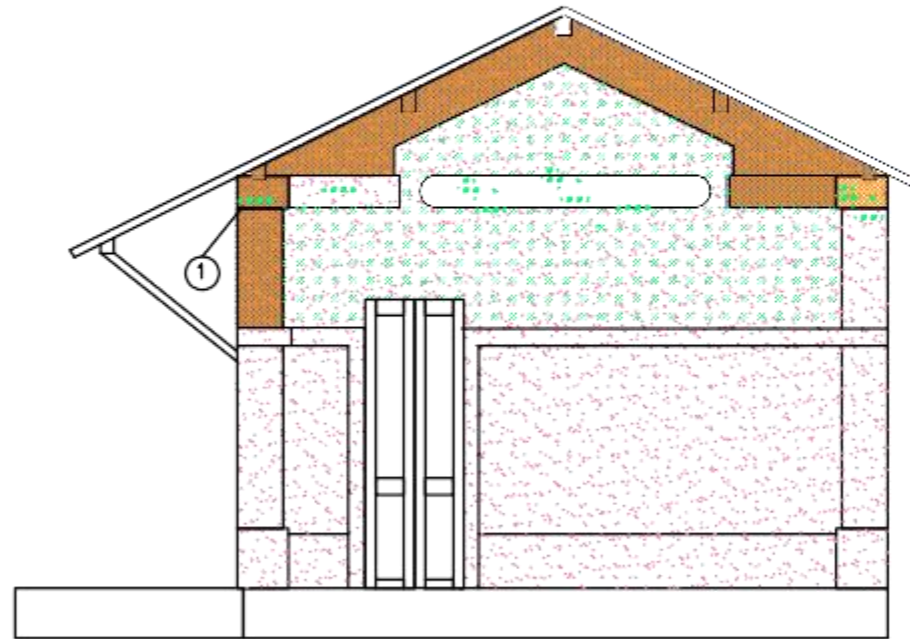
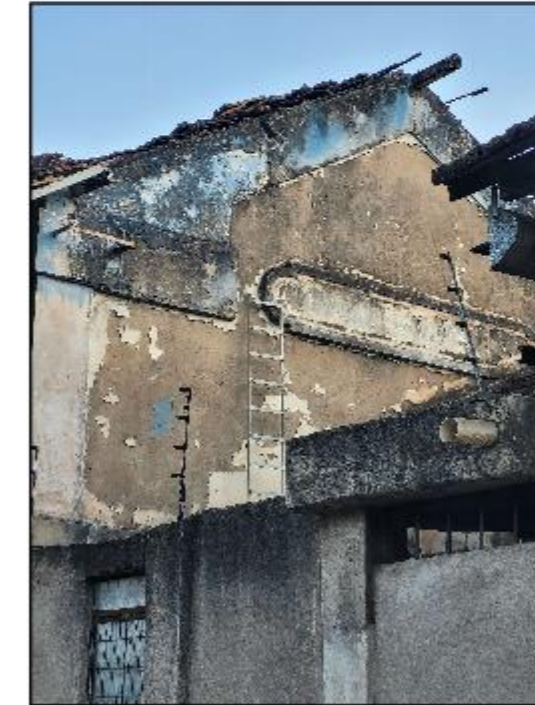
1 Perda de camada pictórica, mancha de umidade intervenção inadequada, esmaecimento da camada pictórica e sujeidade generalizada

DANO		AGENTE	CAUSA	MATERIAIS AFETADOS
DESCRIÇÃO	LEG.			
1 PERDA E ESMAECIMENTO DA CAMADA PICTÓRICA		Fenômenos da natureza - radiação UV, água pluvial e ação dos ventos	Constante exposição às intempéries; falta de manutenção.	camada pictórica a base de cal
2 DESTACAMENTO DA CAMADA PICTÓRICA		Fenômenos da natureza - ação da água pluvial e água corrente Agentes químicos	Exposição as intempéries Presença de fauna e flora, poluição. falta de manutenção.	camada pictórica .
3 SUJIDADES		Fenômenos da natureza - ação da água pluvial e água corrente Agentes químicos	Exposição as intempéries Presença de fauna e flora, poluição.	camada pictórica e superfícies no geral
4 MANCHAS DE UMIDADE		Fenômenos da natureza, água pluvial superficial e infiltrada	Constante exposição às intempéries; Água pluvial absorvida pelas superfícies Infiltrações Capilaridade	por toda extensão a pontos de mancha de umidade, alvenaria argamassada e camada pictórica

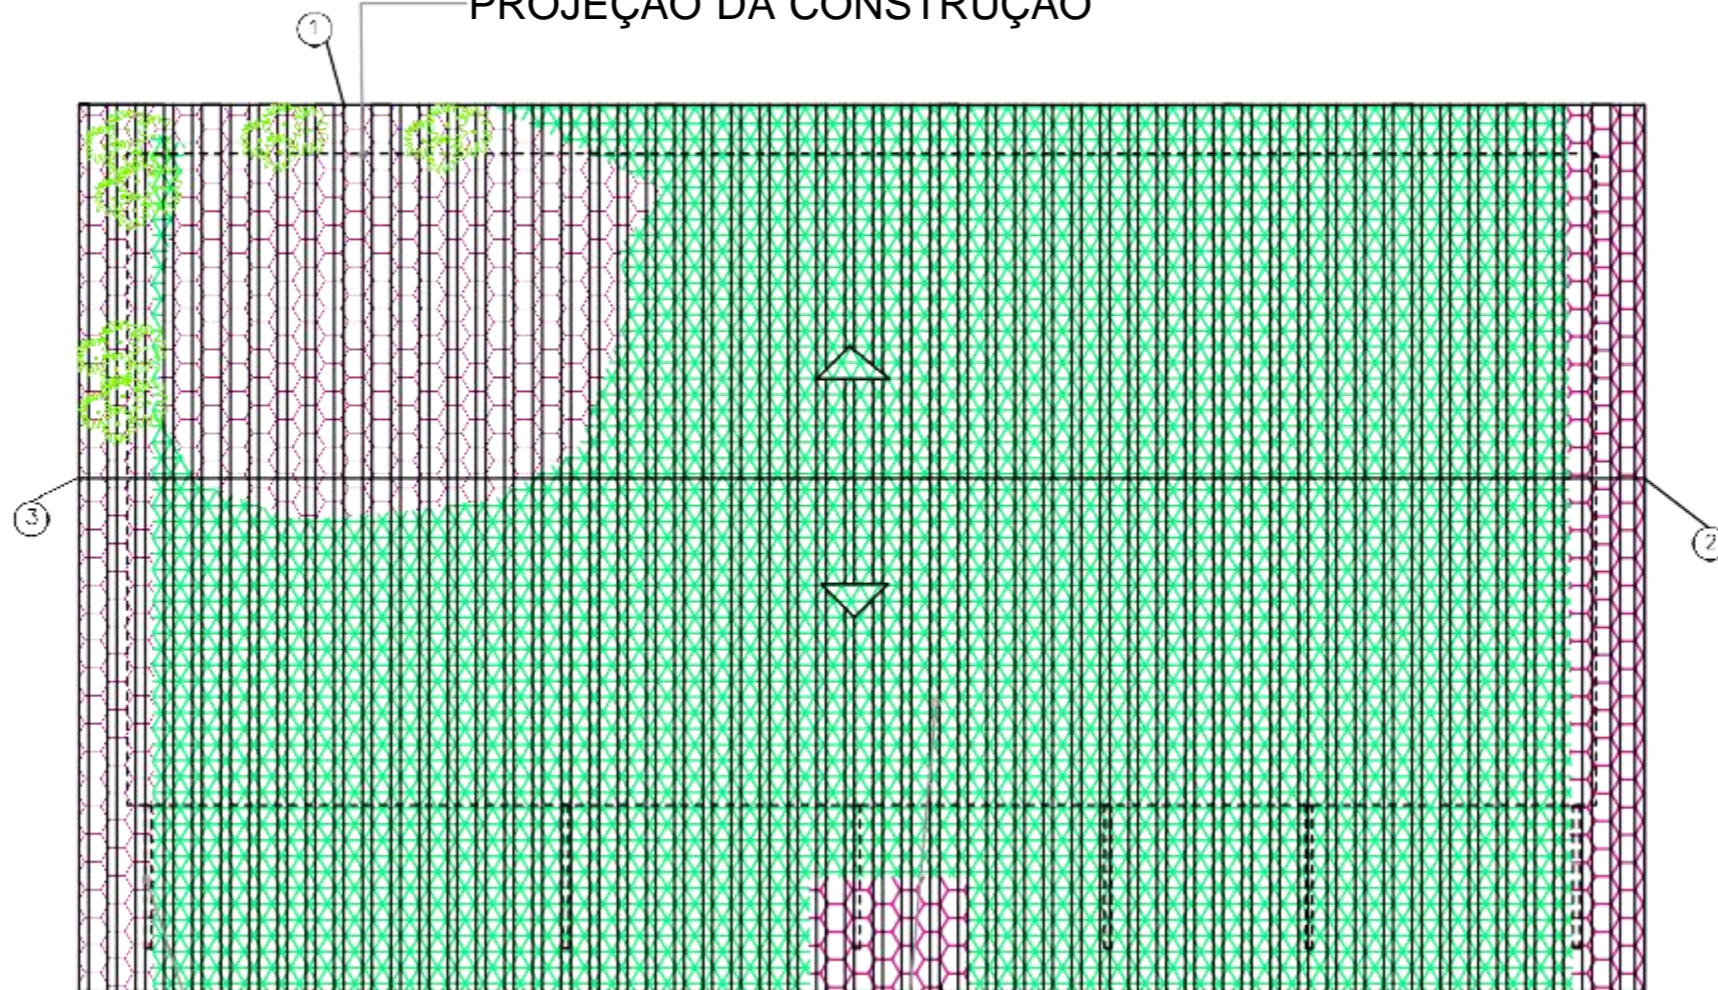
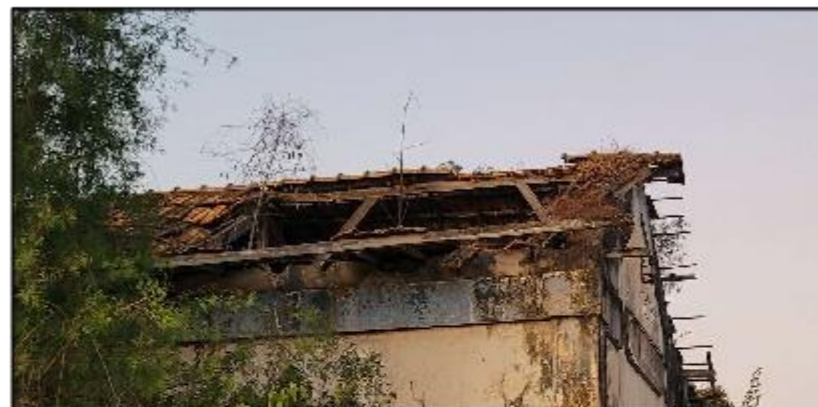
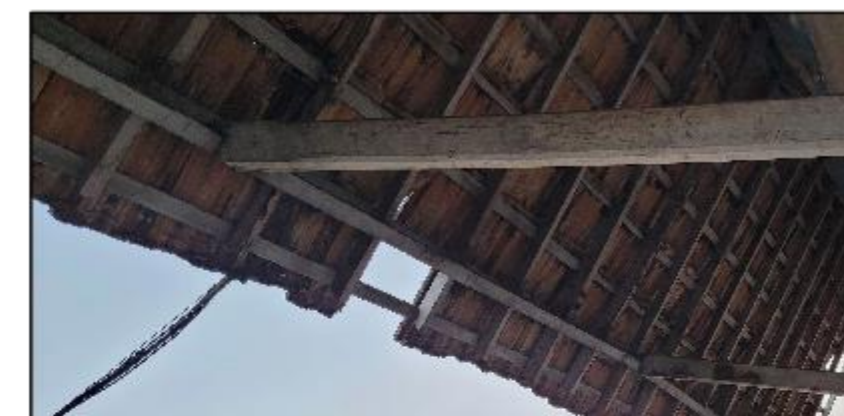
PROJETO	PROPRIETÁRIO: RFFCA	ZONA: DIVINOPOLIS_MG	05 / 05
	TÍTULO: MAPEAMENTO DE DANOS. ESTAÇÃO	USO: PUBLICL	
	CONTEÚDO: COBERTURA	DATA: OUTUBRO/2022

1 Perda de suporte e telhas da cobertura sujidade no telhado e vegetação de pequeno porte

3 Perda de suporte e telhas da cobertura sujidade no telhado.

4 Perda das telhas da cobertura .

DANO	LEG.	AGENTE	CAUSA	MATERIAIS AFETADOS
1 PERDA SUPORTE E TELHAS DA COBERTURA		Fenômenos da natureza - radiação UV, água pluvial e ação dos ventos ação mecânica.	Constante exposição às intempéries; falta de manutenção.	telha ceramica e estrutura de madeira.
2 SUJIDADE DO TELHADO		Fenômenos da natureza - ação da água pluvial e água corrente Agentes químicos	Exposição as intempéries Presença de fauna e flora, poluição. falta de manutenção.	camada superficial das telhas ceramicas.
6 VEGETAÇÃO DE PEQUENO PORTE		Agentes biológicos, fenomenos da natureza.	Exposição a intepéries, acumulo de agua pluvial, condições propicias para ploriferação.	alvenaria argamassada

A proposta de intervenção elaborada neste dossiê tem como elemento inicial a cobertura, prevendo: a limpeza; a reconstituição da estrutura do telhado; providenciando as substituições necessárias e a recomposição da pintura de peças metálicas, em madeira e de vidro. Pontos de oxidação e de infiltração serão reparados de acordo com as especificações.
