INSTITUO FEDERAL DE MINAS GERAIS
CAMPUS OURO PRETO
TECNOLOGIA EM CONSERVAÇÃO E RESTAURO

DOSSIÊ DE CONSERVAÇÃO
RUÍNAS REMANESCENTES DA FAZENDA DO POMBAL, RITÁPOLIS-MG

Trabalho de conclusão de curso apresentado ao Curso de Conservação e Restauro do Instituto Federal de Minas Gerais, *Campus* Ouro Preto, para obtenção do grau de tecnólogo em Conservação e Restauro.

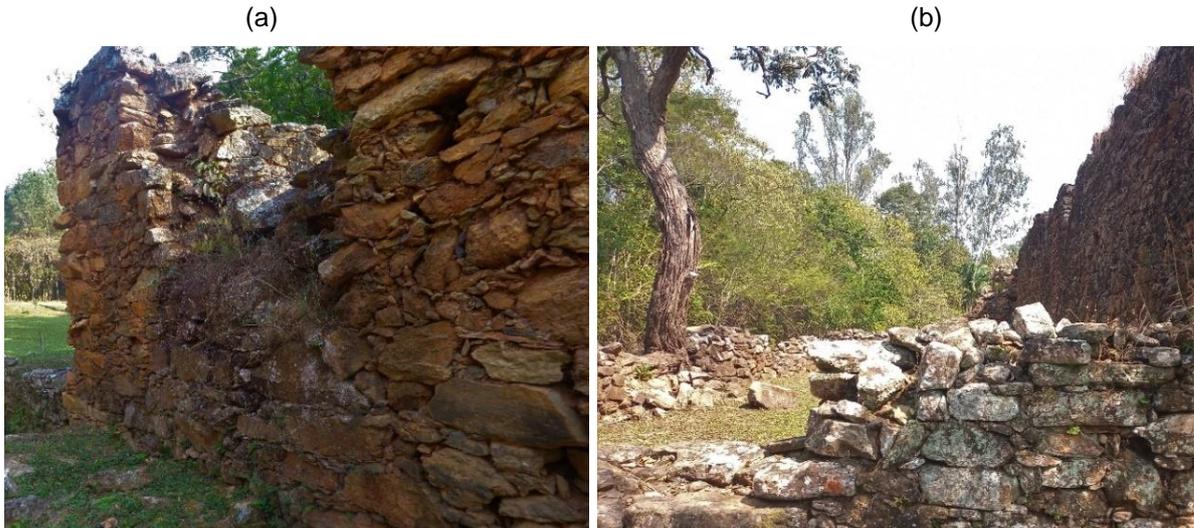
Figura 7 – (a) Presença vegetação de pequeno; (b) presença de vegetação de grande porte.

A vegetação de pequeno e grande porte dá-se por condições ambientais favoráveis como “quando existe uma quantidade suficiente de água [...], uma adequada iluminação que lhes permita a atividade fotossintética e uma boa porosidade do substrato”⁴ (CANEVA *et al*, 2000, p.131), causa danos de natureza química e mecânica.

Ainda segundo Caneva *et al* (2000, p.132), os danos de natureza química se dão por dois meios principais: a acidez contida nas pontas das raízes e as propriedades quelantes e a acidez dos exsudados. Enquanto os danos de natureza mecânica se devem a pressão exercida pelas raízes, quando do seu crescimento e engrossamento radial, que tendem a aproveitar as zonas de menor resistência. Com o tempo, as raízes podem causar a movimentação das pedras que compõem a estrutura da ruína.

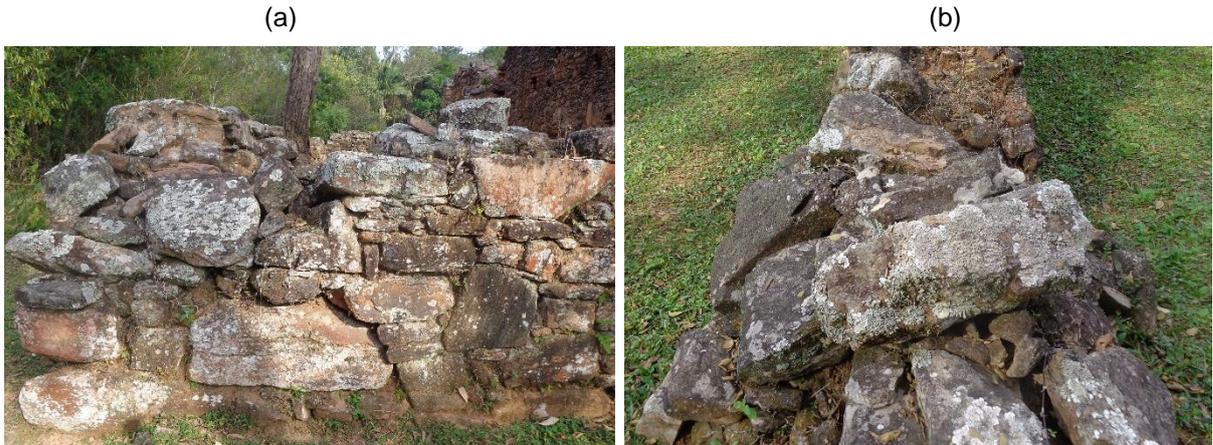
Figura 8 – Colonização de líquens. (a) Fachada Leste; (b) parede interna.

Os líquens são organismos poiquilohídricos, ou seja, conseguem viver em ambientes com muita ou pouca concentração de água, exercendo papel fundamental na colonização de rochas, “como organismos pioneiros”⁶ (CANEVA et al/ 2000, p.128).

Os danos causados por estes organismos podem ser de natureza mecânica ou química. Estes são causados por três processos principais: produção de ácido carbônico, excreção de ácido oxálico – que corrói a superfície dos materiais pétreos – e a geração de compostos liquênicos (ou ácidos liquênicos) com propriedades quelantes. Aqueles ocorrem em virtude da pressão física exercida no substrato em função da contração e expansão do talo devido a umidade, ou seja, pela perda ou absorção de água.

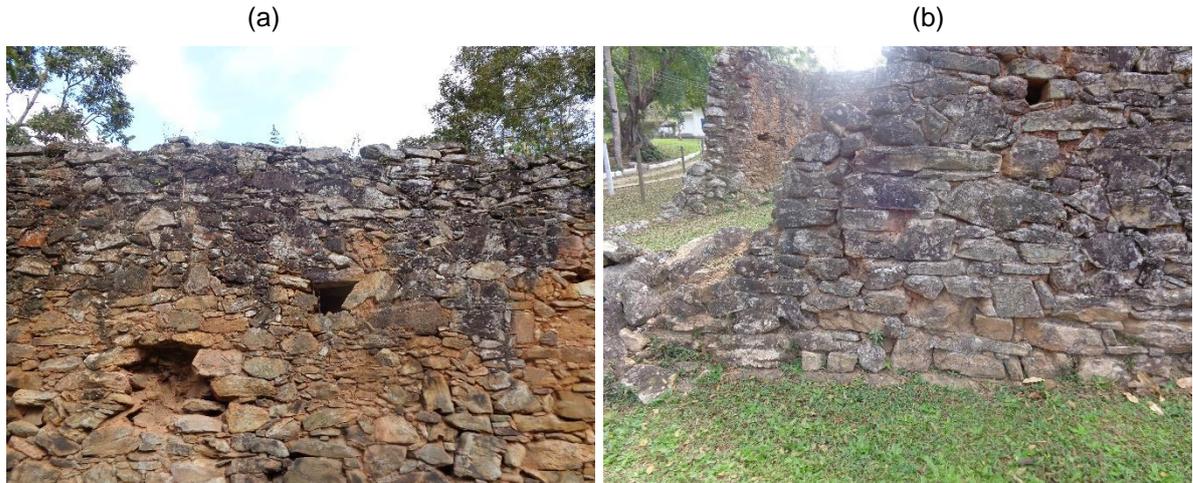
A presença de crosta negra ao longo da parte superior da estrutura de pedra e em alguns pontos próximos ao solo, podem ser causadas por processos químicos ou processos microbiológicos. Enquanto estes são causados por bactérias, que devido a sua pequenez, não causam uma penetração ativa; aqueles, por sua vez, são causados por quimiolitotróficas facultativas (fazem uso de substratos orgânicos e/ou inorgânicos) e heterotróficas (KRUMBEIN *apud* CANEVA et al, p.116).

Figura 9 – Mancha negra. (a) Parede externa leste; (b) parede interna.

Como a ruína encontra-se em contato com vegetação de grama, próxima ao leito de rio e em clima tropical de altitude (úmido), recomenda-se a limpeza das superfícies pétreas, com jateamento a baixa pressão de ar, para remoção das crostas negras e possíveis sujidades aderidas.

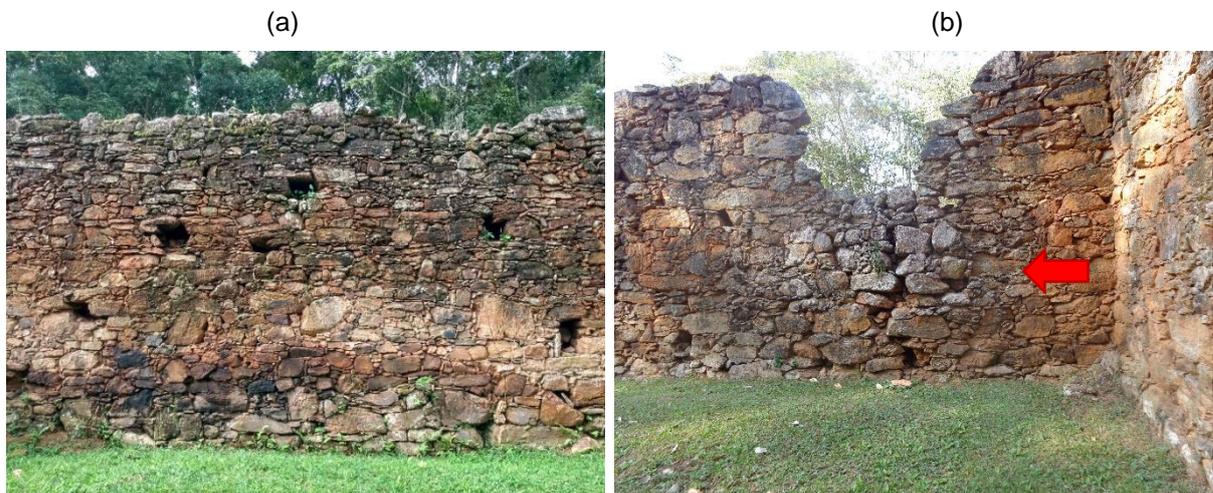
Em diferentes pontos da estrutura, é possível perceber lacunas com tamanhos variados, devido à perda de material pétreo (Figura 10(a)), o que chama a atenção. Outro ponto que apresenta grande perda é na parte superior direita (Figura 10(b)), devido a desmoronamento, causando uma deformação (abaulamento) (Figura 10(b)) nessa parte da ruína.

Figura 10 – (a) Lacunas; (b) deformação (abaulamento) da estrutura.

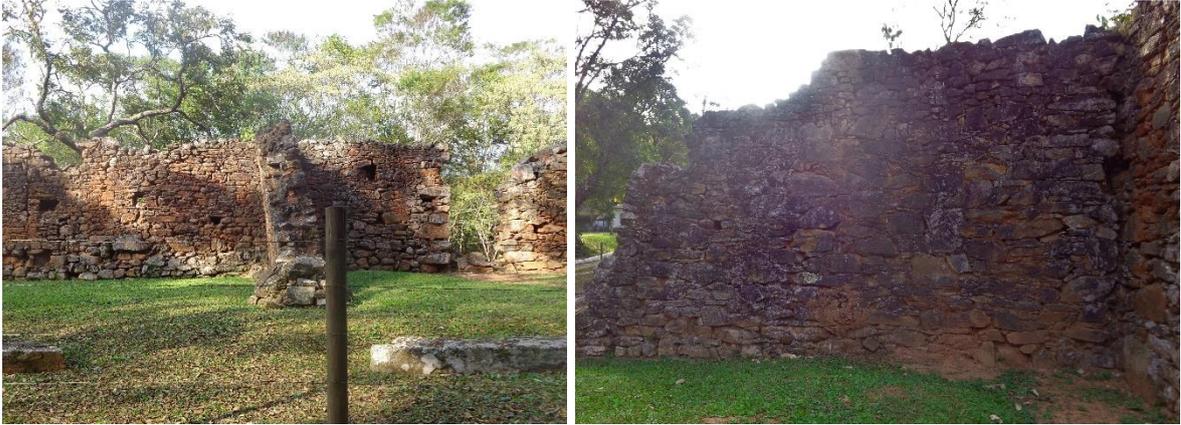
E por último, uma das paredes transversais interna, que corta a ruína em direção a norte, apresenta inclinação em direção a leste, algumas pedras já possuem trincas, devido ao aumento de esforços mecânicos causados pela instabilidade estrutural (Figura 11). Dano este que pode ter sido provocado pela perda de material pétreo que a conecta a outra parede interna.

Figura 11 – Inclinação da parede interna.

Os materiais e formas para escorar as paredes, de modo emergencial ou permanente, necessitam de estudo, realizado por engenheiro civil, com conhecimento na área de preservação de ruínas, para que não se cause mais danos a estrutura, pois de acordo com Baeta (2014):

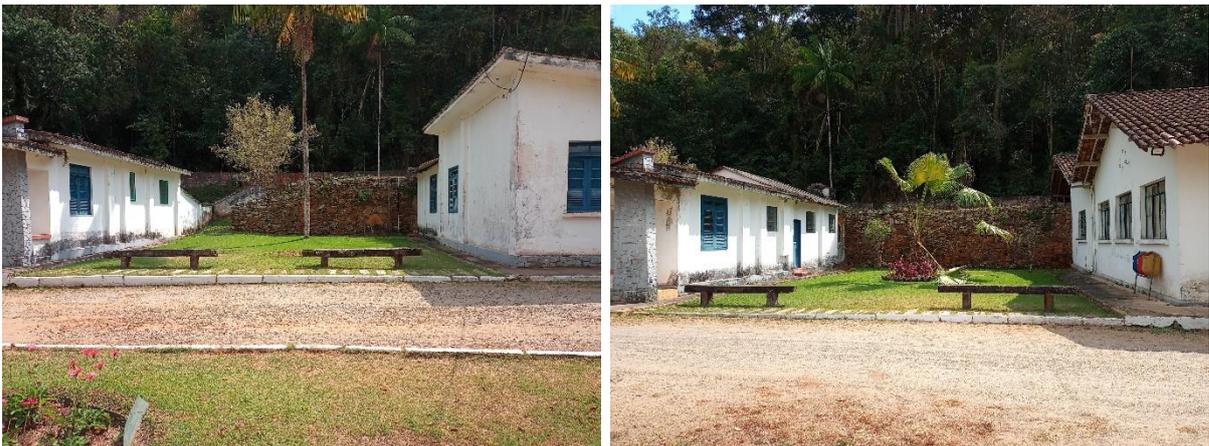
Figura 12 – Ruína remanescente de pedra da casa grande, em meio as instalações do ICMBio.

Essa parede, apresenta presença de vegetação de pequeno porte, presença de agentes biológicos e crosta negra.

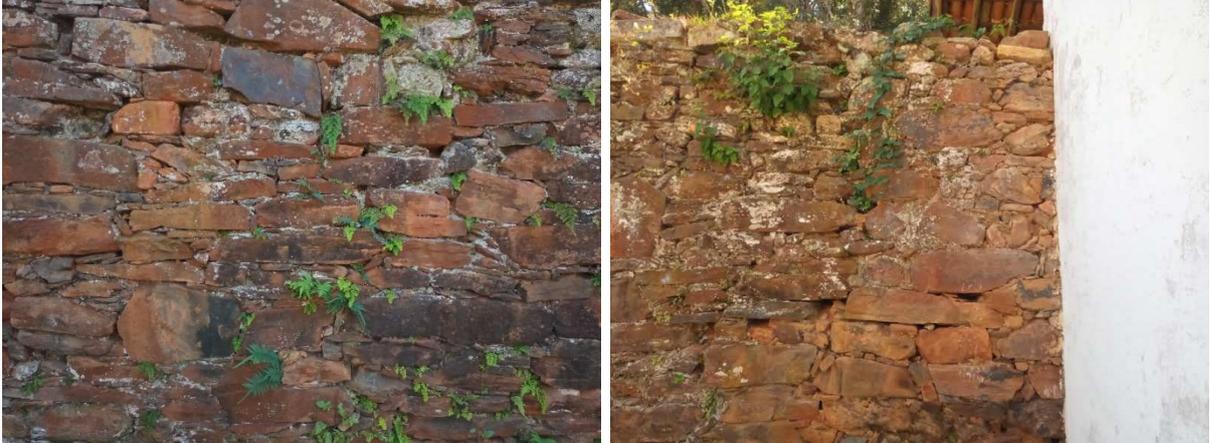
Como já mencionado anteriormente, a vegetação de pequeno porte (Figura 13) pode causar danos mecânicos e/ou químicos para o material pétreo, através de suas raízes, que ao penetrar os veios livres da estrutura, pode provocar

Figura 13 – Vegetação de pequeno porte em meio ao material pétreo.

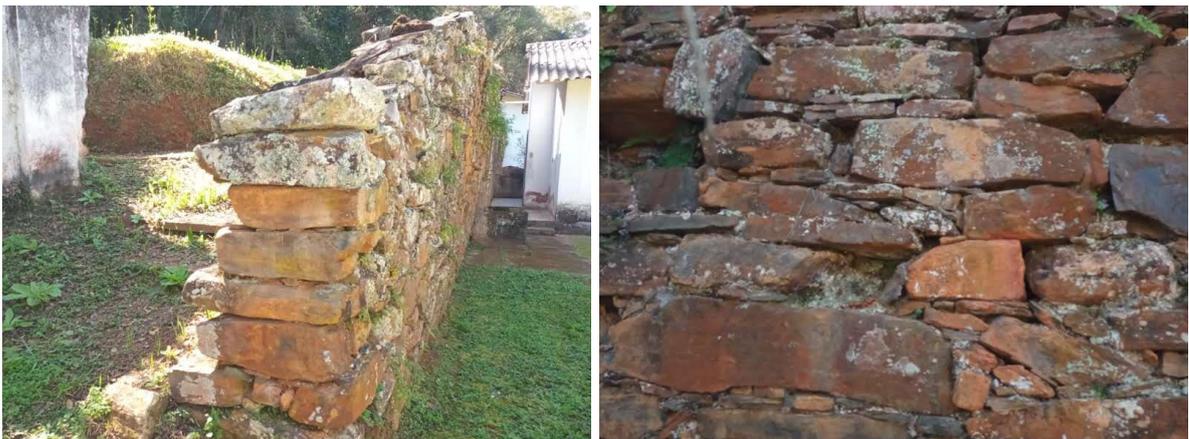
A presença de agente biológico trata-se dos líquens (Figura 14), que causam danos químicos, com a produção de ácido carbônico, excreção de ácido oxálico – que corrói a superfície dos materiais pétreos – e a geração de compostos liquênicos (ou ácidos liquênicos) com propriedades quelantes. Com o passar do tempo e dependendo da quantidade de superfície atingida por estes agentes biológicos, perdas do substrato das rochas podem vir a ocorrer, gerando um dano mecânico.

Figura 14 – Presença de agentes biológicos, líquens.

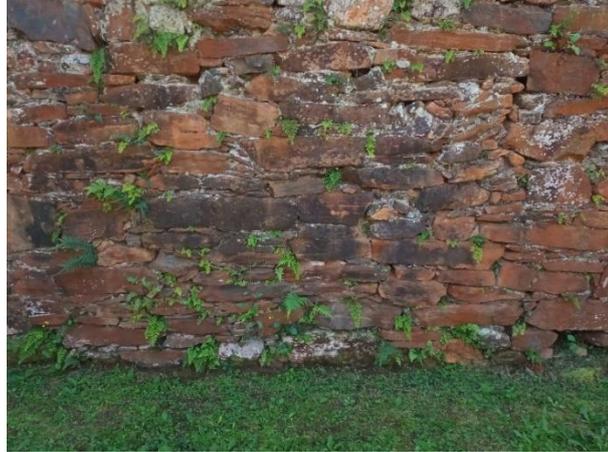
Já a crosta negra (Figura 15) aparece em alguns pontos da estrutura próximos ao solo, devido a processos químicos, com as quimiolitotróficas facultativas (fazem uso de substratos orgânicos e/ou inorgânicos) e heterotróficas (KRUMBEIN

Figura 15 – Crosta negra.

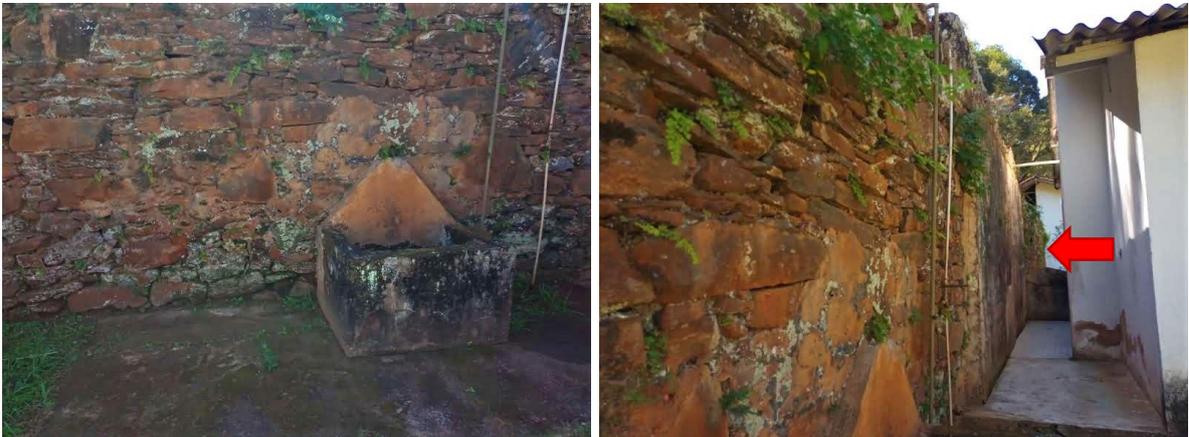
Além disso, parte dela recebeu uma camada de reboco em material não compatível com sua estrutura (argamassa de cimento) (Figura 16(b)), bem como a instalação de um tanque de cimento (Figura 16(a)).

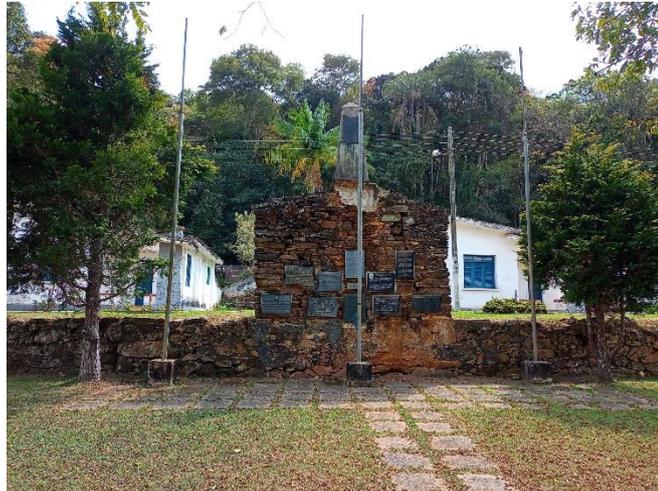
O outro remanescente, conta com uma estrutura de pedra com 3,90 m de comprimento, 2,70 m de altura e 0,82 m de espessura, que se encontra fixada a uma base de pedra, que possui 67,45 m de comprimento, 1,30 m de altura e 0,82 m de espessura. Conta também com a presença de vegetação de pequeno porte e agentes biológicos, que como já supracitado, causam danos mecânicos e químicos ao material pétreo.

Figura 17 – Ruína remanescente da casa grande, com placas fixadas e encimado por obelisco.

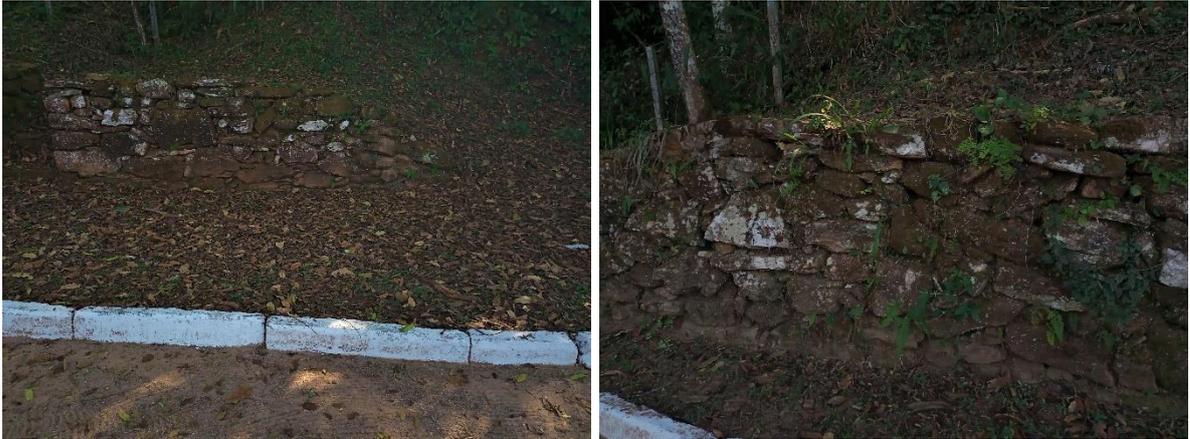
Figura 18 – Parte da ruína remanescente do rego d'água.

Apresenta presença de vegetação de pequeno porte ao longo de toda sua estrutura, agentes biológicos (líquens) e biofilme, este, de acordo com o Glossário ilustrado das Formas de Deterioração da Pedra, pertencente ao Conselho Internacional de Monumentos e Sítios (ICOMOS), é causado por uma “colônia microbiana [...] constituído por poucas células de diferentes microrganismos” (2008, p.64), dilatam-se e contraem-se dependendo da quantidade de água, gerando “uma biopátina multicolor devido a produção de agentes corantes” (ICOMOS, 2008, p.64); crosta negra, como os demais remanescente e, também, o acúmulo de material orgânico (folhas) provenientes das árvores. Devido a sua proximidade com a via de acesso, em terra, provoca o acúmulo de sujeira nas pedras próximas ao solo.

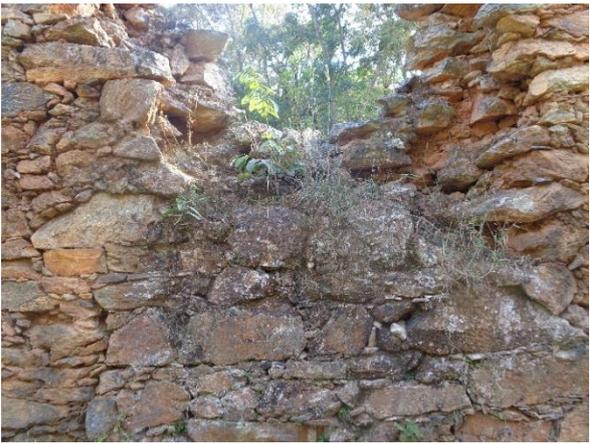
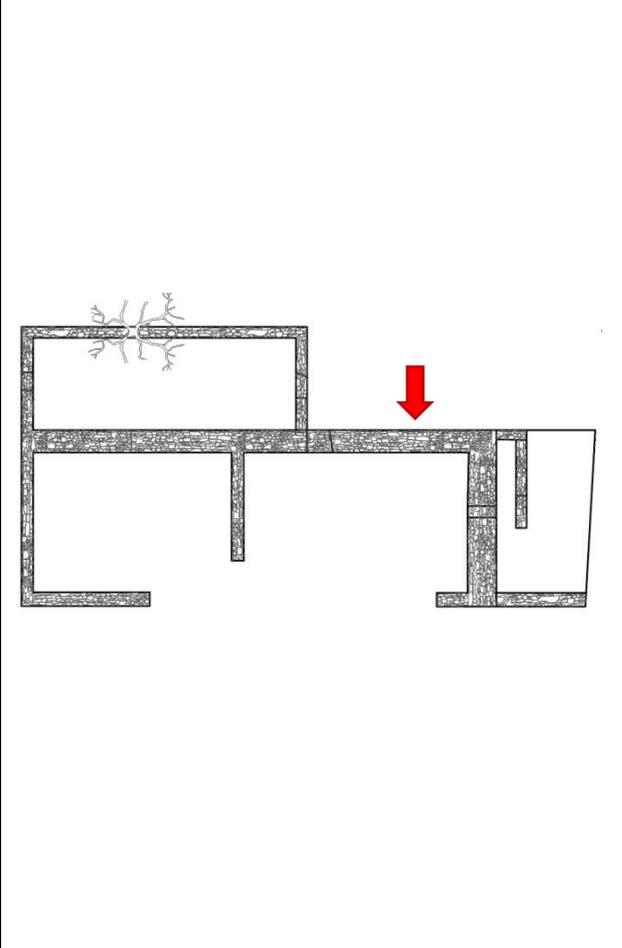
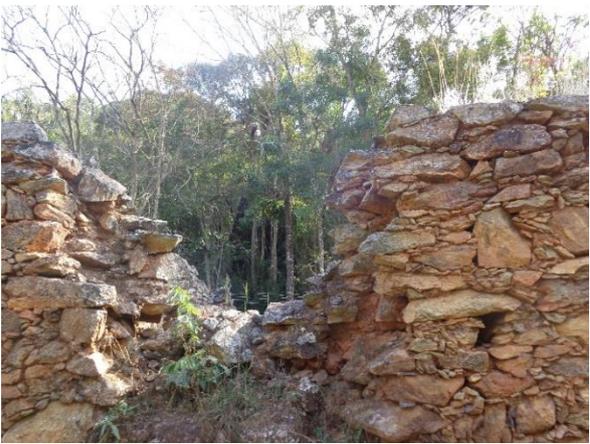
ESTADO DE CONSERVAÇÃO	MATERIAIS	ACABAMENTO
Bom	Rochas	Sem
OBSERVAÇÕES		
Perda de material pétreo (desmoronamento). Presença de vegetação de pequeno porte e líquens, causam danos mecânicos (dependendo do tempo e da quantidade) e químicos.		
LOCALIZAÇÃO		10/09/2022
Parede interna longitudinal, lado sul.		01/05
Arquivo: 1 (341); 1 (352)

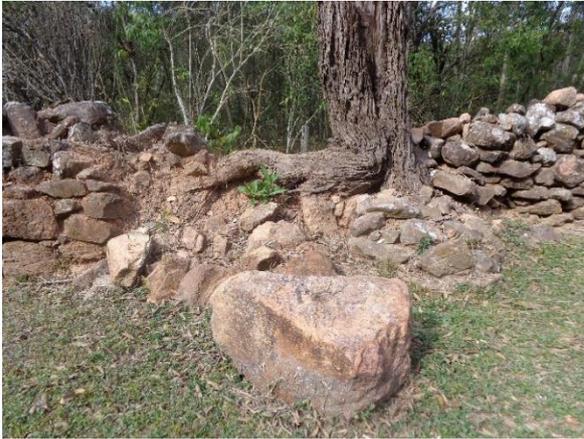
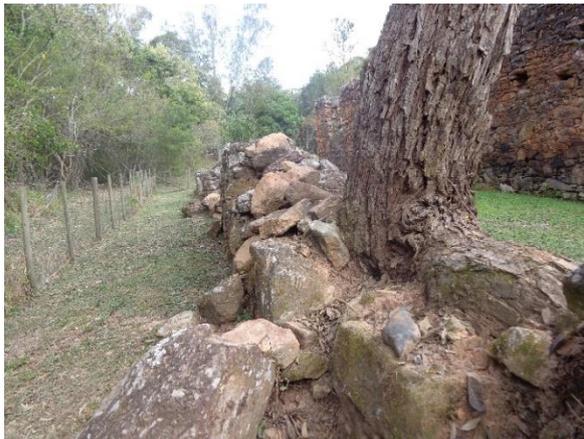
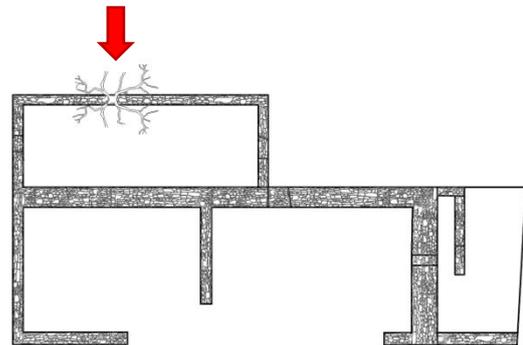
ESTADO DE CONSERVAÇÃO	MATERIAIS	ACABAMENTO
Bom	Rochas	Sem
OBSERVAÇÕES		
Presença de vegetação de grande porte, causa danos mecânicos e químicos a estrutura pétreia da ruína.		
LOCALIZAÇÃO		10/09/2022
Parede externa sul.		02/05
Arquivo: 1 (471); 1(555)

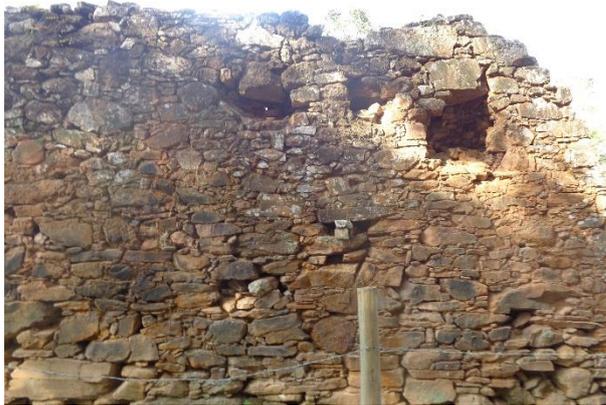
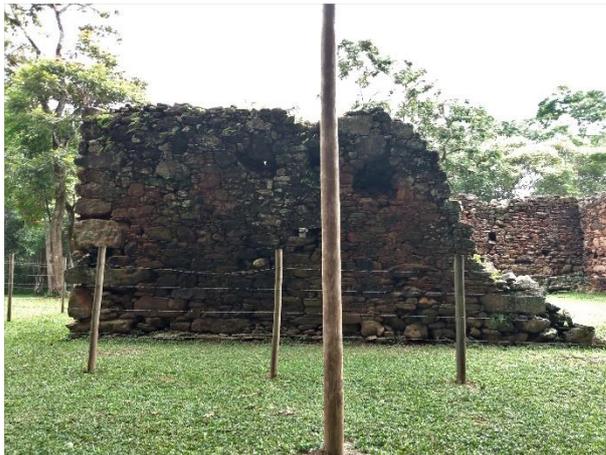
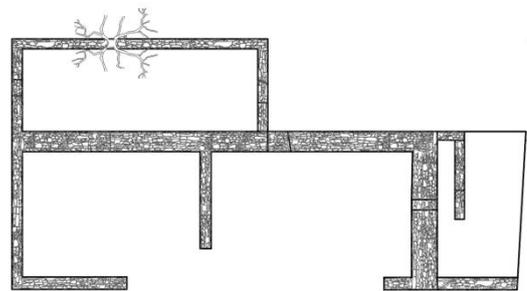
ESTADO DE CONSERVAÇÃO	MATERIAIS	ACABAMENTO
Bom	Rochas	Sem
OBSERVAÇÕES		
Lacunas causadas pela perda de material pétreo. Presença de crosta negra e agentes biológicos (líquens), causam danos mecânicos (dependendo do tempo e da quantidade) e químicos.		
LOCALIZAÇÃO		10/09/2022
Lado externo da parede norte.		03/05
Arquivo: ruína (17); IMG_20220224_160539633

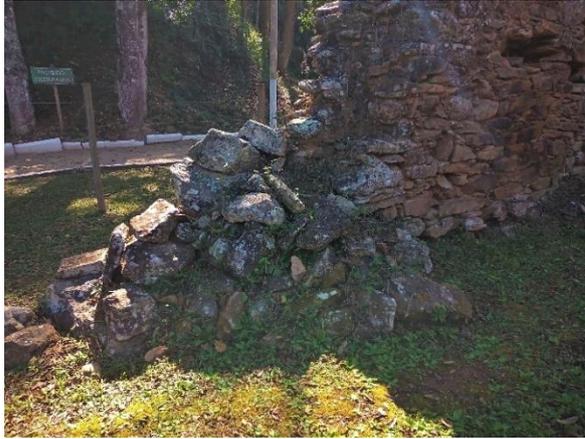
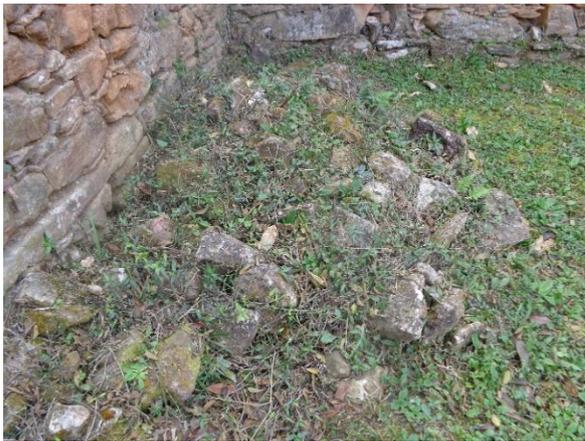
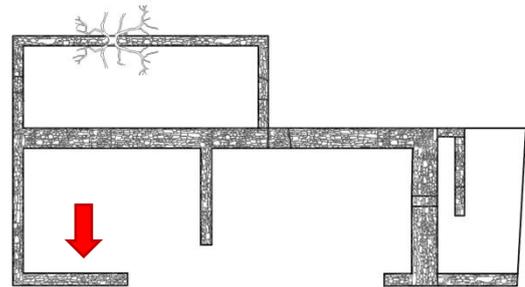
ESTADO DE CONSERVAÇÃO	MATERIAIS	ACABAMENTO
Bom	Rochas	Sem
OBSERVAÇÕES		
Acúmulo de material pétreo que se desprendeu das paredes. Apresenta camada aderida de vegetação rasteira (grama) que compõe o piso de toda a ruína.		
LOCALIZAÇÃO		10/09/2022
Lado interno da parede norte.		04/05
Arquivo: pedras caídas (3); pedras caídas (13)

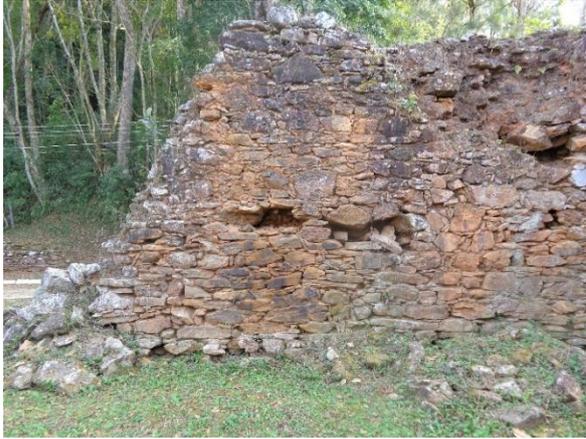
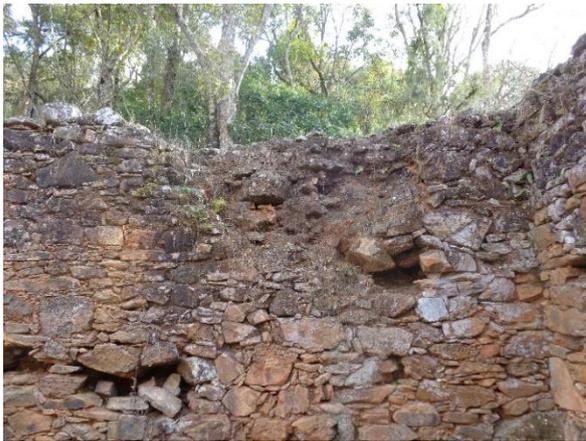
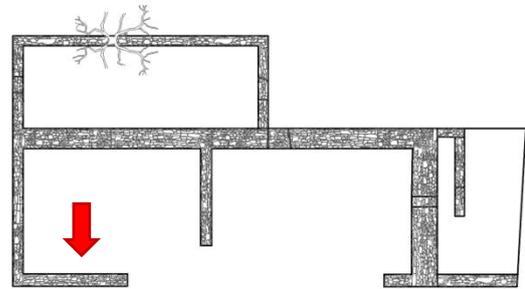
ESTADO DE CONSERVAÇÃO	MATERIAIS	ACABAMENTO
Bom	Rochas	Sem
OBSERVAÇÕES		
Perda de material pétreo (desmoronamento). Lacunas. Presença de crosta negra e agentes biológicos (líquens), que causam danos mecânicos (dependendo do tempo e da quantidade) e químicos.		
LOCALIZAÇÃO		10/09/2022
Parte interna da parede norte.		05/05
Arquivos: 1(90); 1 (93)

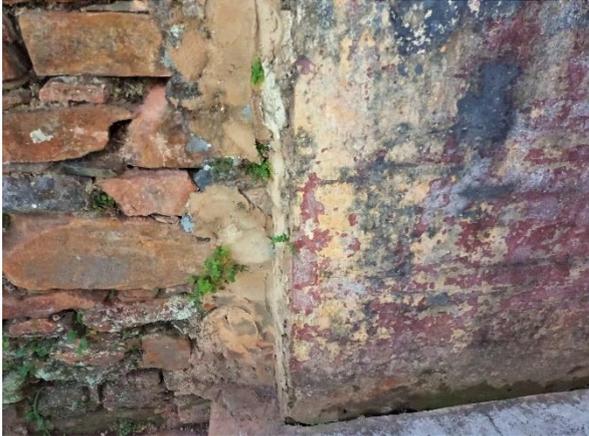
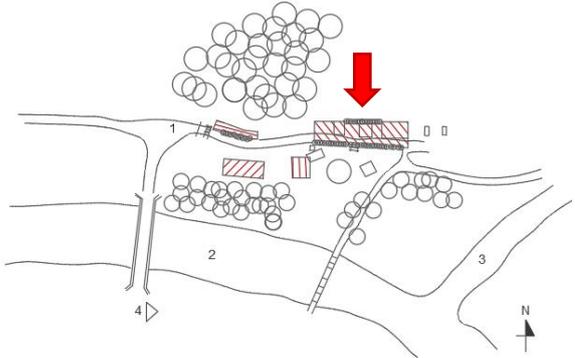
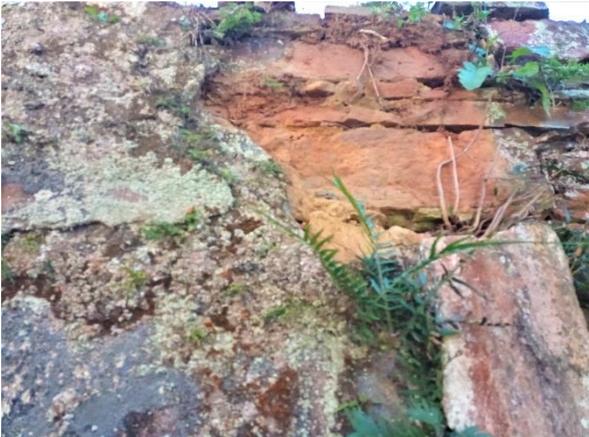
ESTADO DE CONSERVAÇÃO	MATERIAIS	ACABAMENTO	
Bom	Rochas	Sem	
OBSERVAÇÕES			
Ação antrópica: acréscimo de reboco em argamassa de cimento. Apresenta manchas de umidade, agentes biológicos (líquens), que causam danos mecânicos (dependendo do tempo e da quantidade) e químicos. Crescimento de vegetação de pequeno porte e desprendimentos.			
LOCALIZAÇÃO		10/09/2022	
Atrás da instalação administrativa do ICMBio.		01/02	
Arquivos: IMG_20220818_110645_587; IMG_20220818_110745_003

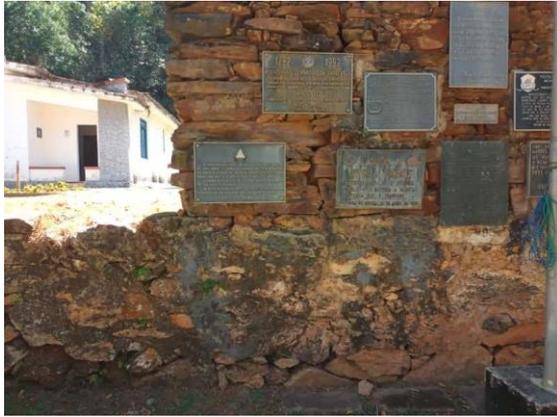
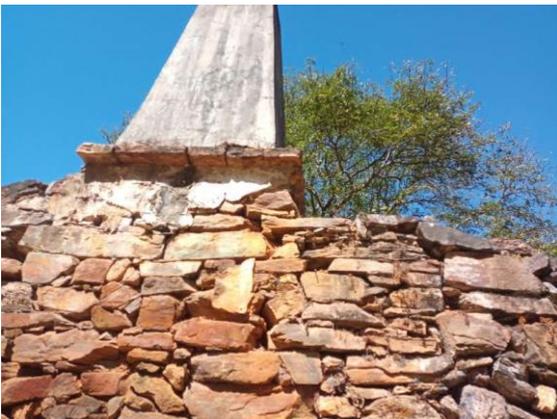
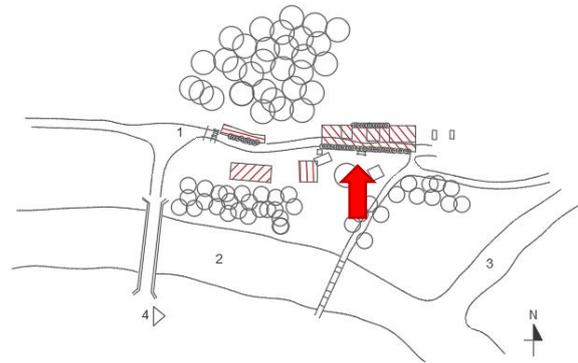
Presença de crosta negra e de agentes biológicos (líquens), que causam danos mecânicos (dependendo do tempo e da quantidade) e químicos.
Ação antrópica: fixação de placas metálicas com argamassa de cimento e obelisco como coroamento da alvenaria de pedra.

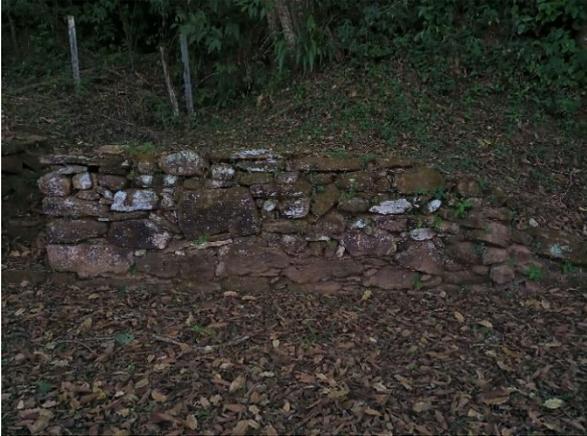
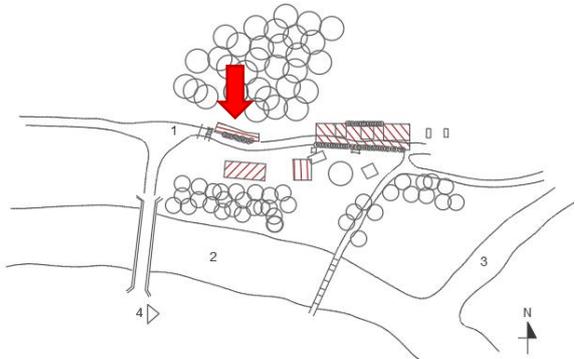
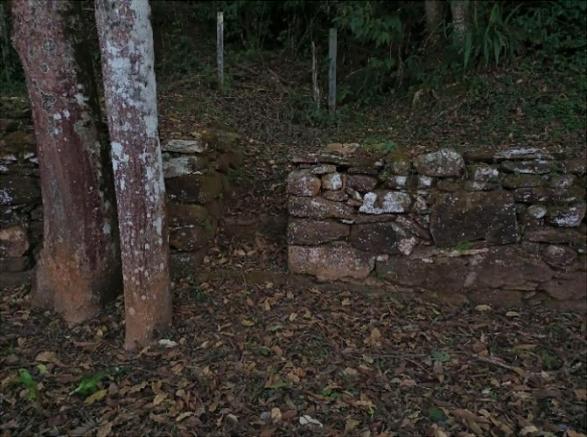
ESTADO DE CONSERVAÇÃO	MATERIAIS	ACABAMENTO	
Bom	Rochas	Sem	
OBSERVAÇÕES			
Depósito de material orgânico (folhas). Presença de crosta negra e agentes biológicos (líquens e biofilme), que causam danos mecânicos (dependendo do tempo e da quantidade) e químicos.			
LOCALIZAÇÃO		10/09/2022	
Entrada da Fazenda do Pombal, à esquerda.		01/02	
Arquivos: IMG_20220818_093021_281; IMG_20220818_093038_411

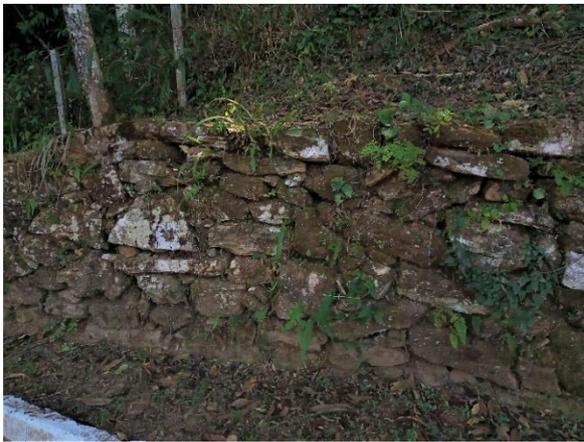
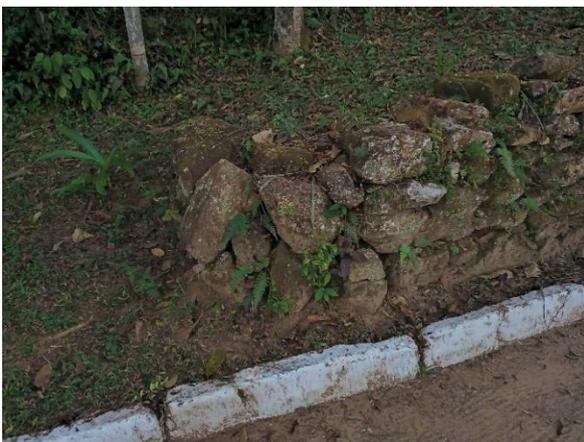
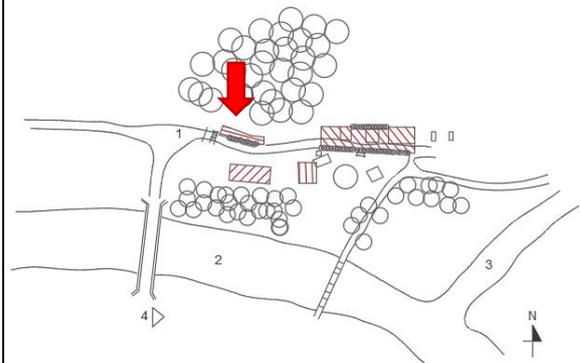
ESTADO DE CONSERVAÇÃO	MATERIAIS	ACABAMENTO
Bom	Rochas	Sem
OBSERVAÇÕES		
<p>Presença de vegetação de pequeno porte, podem causar danos mecânicos e químicos. Sujidade aderida (poeira). Presença de agente biológico (líquens e biofilme), que causam danos mecânicos (dependendo do tempo e da quantidade) e químicos.</p>		
LOCALIZAÇÃO		10/09/2022
Entrada da Fazenda do Pombal, à esquerda.		02/02
Arquivos: IMG_20220818_093257_417; IMG_20220818_093318_936

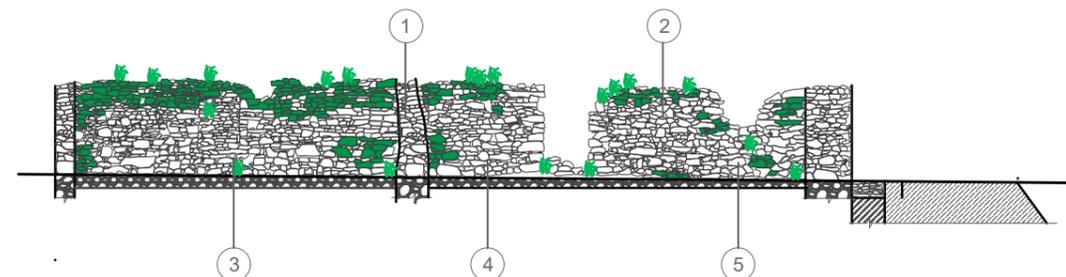
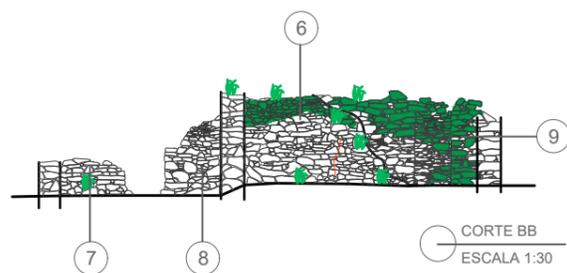
2 - CROSTA NEGRA; LÍQUENS; PRESENÇA DE VEGETAÇÃO; LACUNAS.

3 - CROSTA NEGRA; LACUNAS; PRESENÇA DE LÍQUENS.

4 - CROSTA NEGRA; LÍQUENS; PRESENÇA DE VEGETAÇÃO; LACUNAS.

5 - CROSTA NEGRA; LACUNAS; LÍQUENS; PRESENÇA DE VEGETAÇÃO.

6 - CROSTA NEGRA; PRESENÇA DE LÍQUENS; TRINCAS.

7 - PRESENÇA DE LÍQUENS; CROSTA NEGRA; VEGETAÇÃO.

8 - PRESENÇA DE LÍQUENS; CROSTA NEGRA; LACUNAS.

9 - PRESENÇA DE VEGETAÇÃO; LÍQUENS; CROSTA NEGRA; LACUNAS.
