**Dossiê de conservação e restauro do  
Coreto da Praça Cesário Alvim – Ouro Preto/MG.**

Trabalho desenvolvido para a disciplina De Trabalho de Conclusão de Curso, do Curso de Tecnologia em Conservação e Restauro de Bens Imóveis, sob a orientação da Profª Ana Paula de Moraes.

O Diagnóstico do Estado de Conservação do Coreto – Mobiliário Urbano pertencente a Praça Cesário Alvim/Ouro Preto - Minas Gerais, é gerado após o Levantamento Arquitetônico, Levantamento Fotográfico e o Mapeamento de Danos

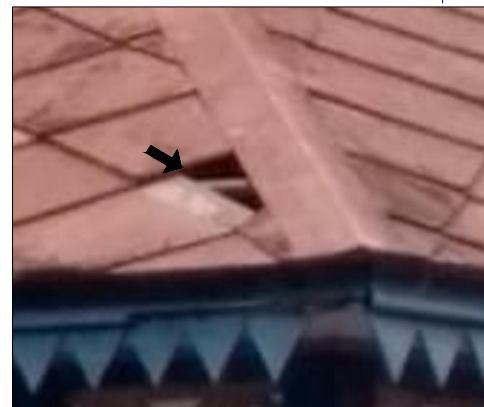
B – Detalhe perda da camada pictórica no pináculo e crosta negra na cobertura.  
Foto: Flávio Junior, 2021.

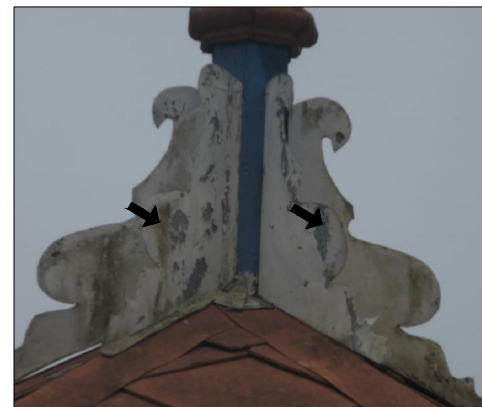
C – Detalhe perda da camada pictórica no pináculo  
Foto: Flávio Junior, 2021.

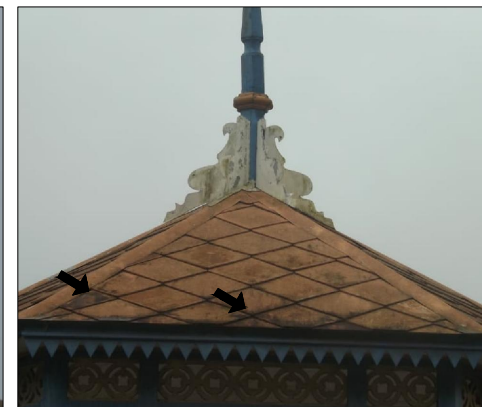
D – Detalhe crosta negra na cobertura  
Foto: Flávio Junior, 2021.

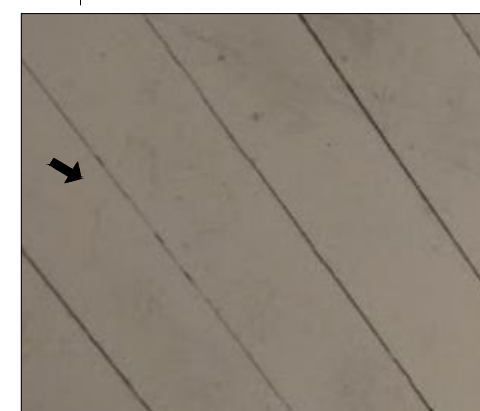
F – Detalhe da patina biológica no forro  
Foto: Flávio Junior, 2021.

Deverá ser feita a limpeza manual do forro com o auxílio de uma vassoura de cerdas macias, e um pano úmido para as remoções de patinas biológicas identificadas no mapeamento de danos realizado. Deverá ser feita aspiração interna do forro de madeira.

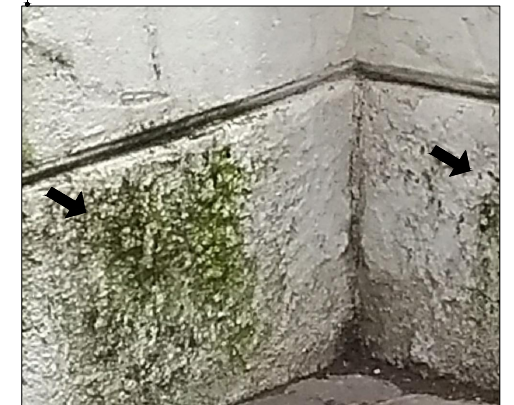
F – Detalhe biofilme (fungo) na alvenaria  
Foto: Flávio Junior, 2019.

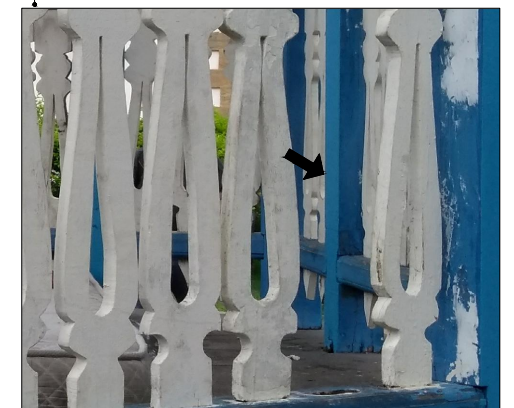
F – Detalhe perda do suporte na balastrada  
Foto: Flávio Junior, 2019.

Todas as peças faltantes ou com perda parcial/total do suporte, identificadas no mapeamento de danos serão refeitas idênticas às existentes e recolocadas, sempre utilizandoas já peças originais como referência.

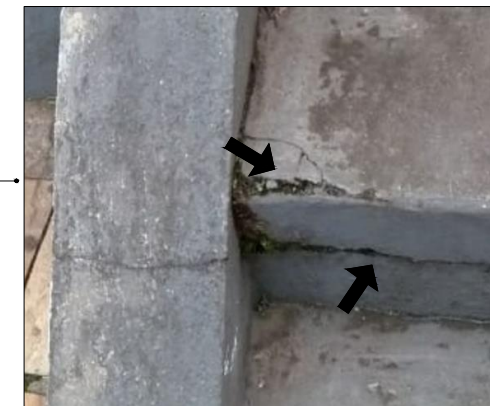
E – Detalhe trincas na alvenaria  
Foto: Flávio Junior, 2019.

No que tange a alvenaria, serão avaliados o aspecto físico e o estrutural, dada a presença de trincas e rachaduras que podem comprometer a estabilidade e ficarão sob monitoramento ao longo de toda a intervenção.

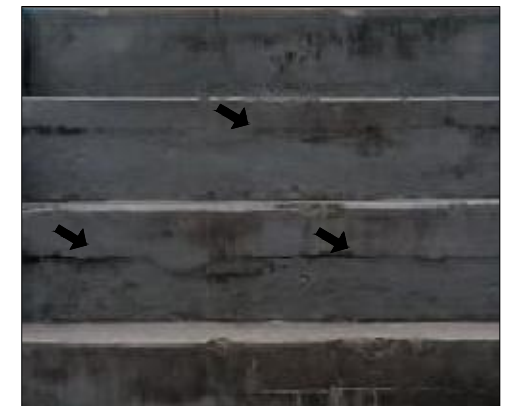
F – Detalhe trincas na alvenaria  
Foto: Flávio Junior, 2019.

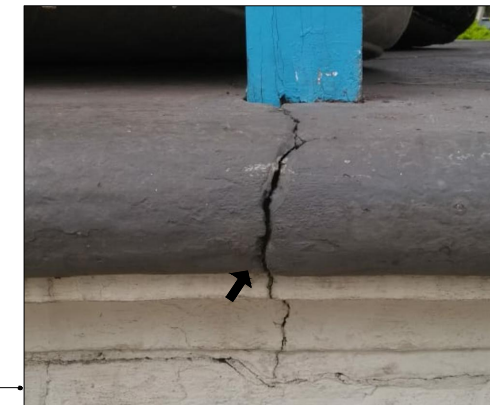
C – Detalhe trincas na alvenaria  
Foto: Flávio Junior, 2019.

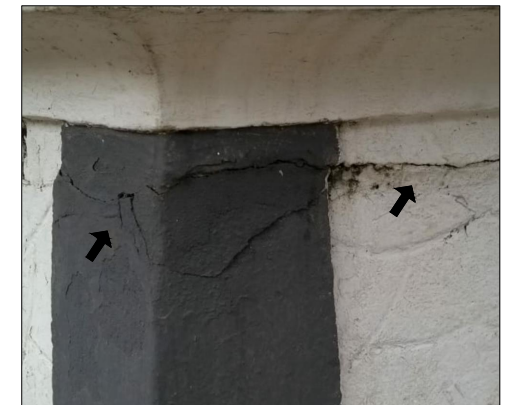
D – Detalhe trincas na alvenaria  
Foto: Flávio Junior, 2019.

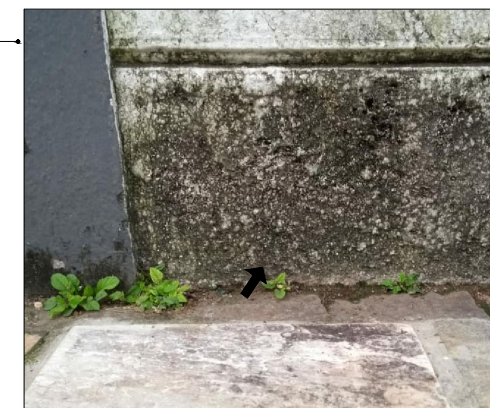
E – Detalhe Biofilme (fungos) na alvenaria  
Foto: Flávio Junior, 2019.

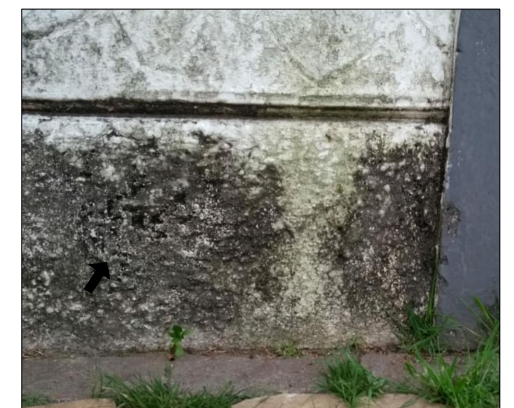
F – Detalhe Biofilme (fungos) na alvenaria  
Foto: Flávio Junior, 2019.

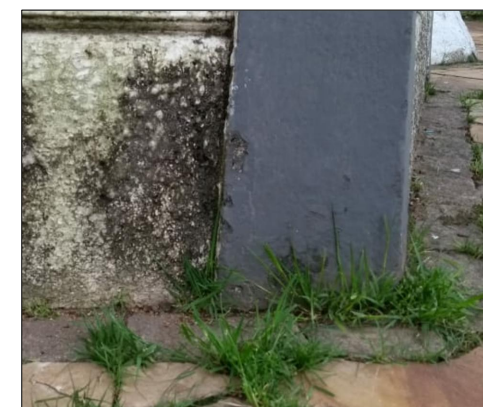
F – Detalhe vegetação de pequeno porte  
Foto: Flávio Junior, 2019.

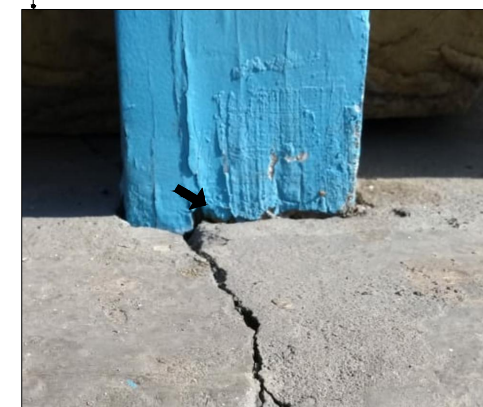
F – Detalhe apodrecimento da base do pilar  
Foto: Flávio Junior, 2019.

Nos pilares que se encontram em estado regular e presença de lascas/trincas, serão feitos enxertos nas lacunas com cola e pó de madeira, a fim de restabelecer a unidade do material.

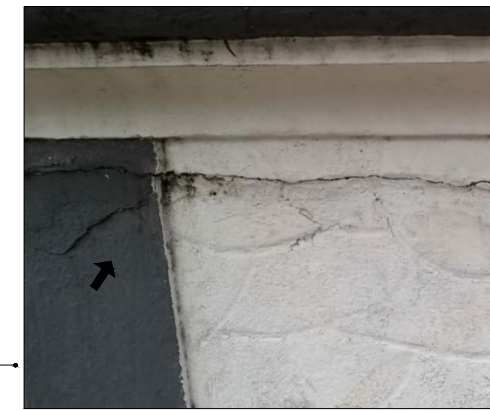
A – Detalhe da trinca na alvenaria  
Foto: Flávio Junior, 2021.

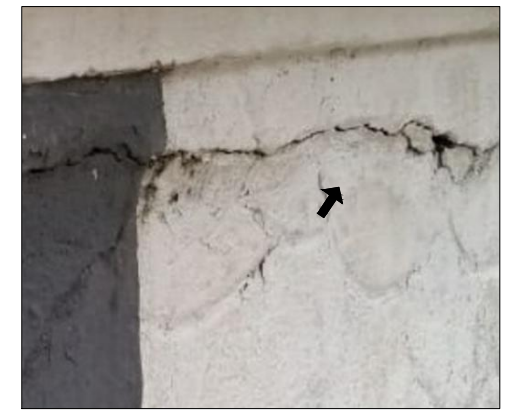
B – Detalhe da trinca na alvenaria  
Foto: Flávio Junior, 2021.

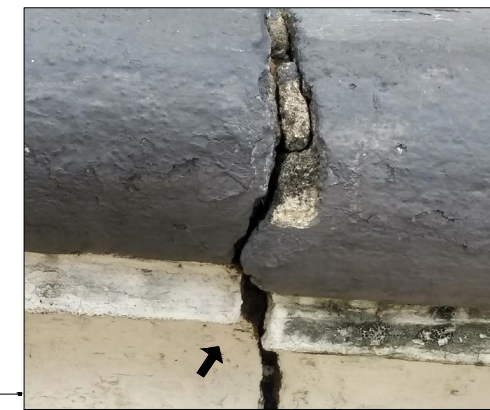
C – Detalhe da rachadura na alvenaria  
Foto: Flávio Junior, 2021.

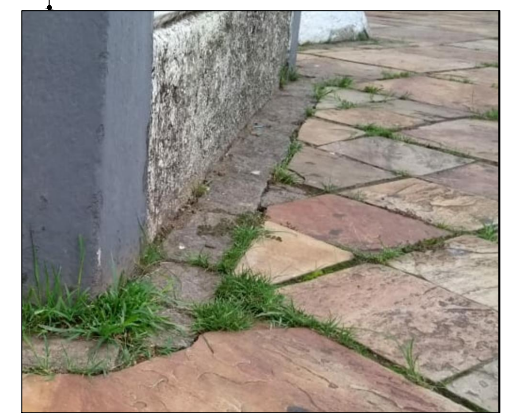
F – Detalhe vegetação  
Foto: Flávio Junior, 2021.

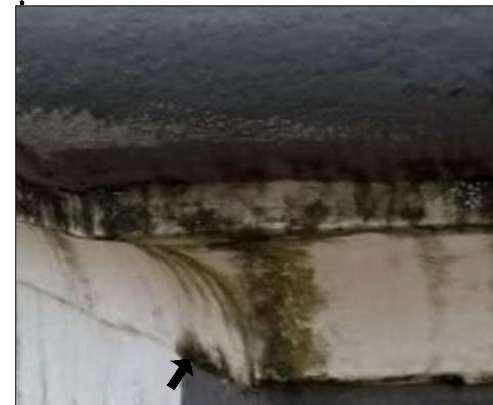
F – Detalhe Biofilme (fungos)  
Foto: Flávio Junior, 2021.

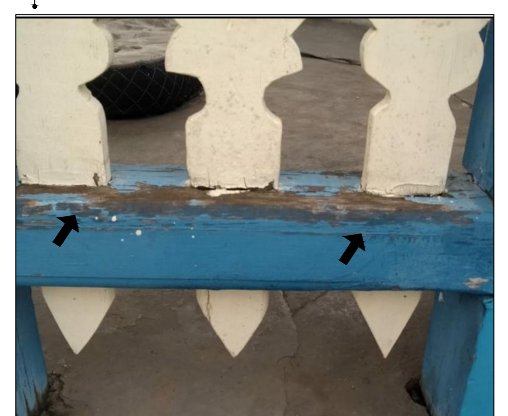
F – Detalhe Perda da Camada pictórica  
Foto: Flávio Junior, 2021.

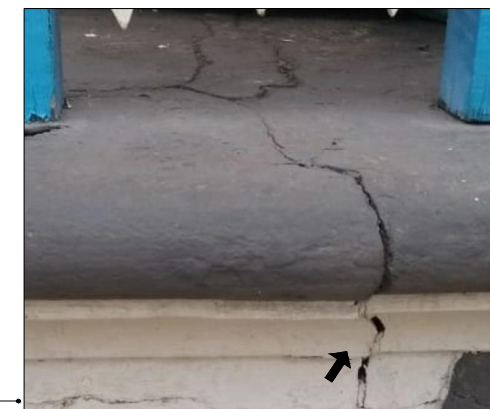
A – Detalhe da trinca na alvenaria  
Foto: Flávio Junior, 2021.

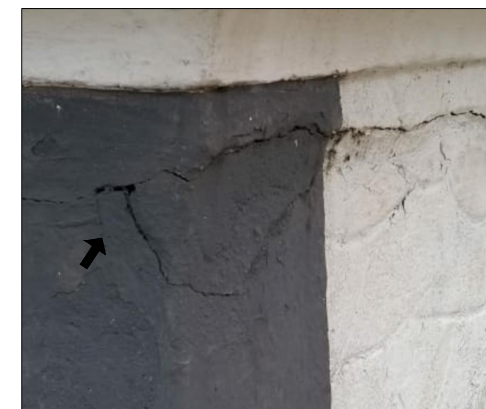
B – Detalhe da trinca na alvenaria  
Foto: Flávio Junior, 2021.

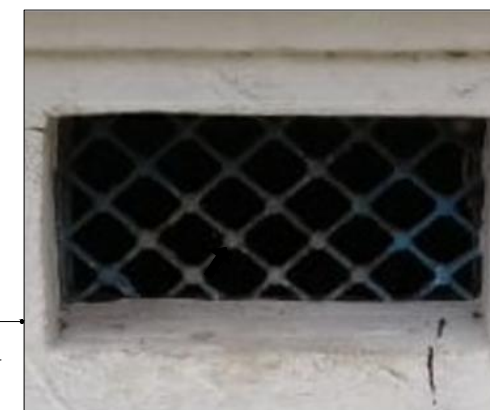
C – Detalhe oxidação da grade da esquadria J2  
Foto: Flávio Junior, 2021.

focos de corrosão e a aplicação de produto antiferruginoso, seguida de uma nova camada de tinta. Já o ponto de iluminação existente no centro do coreto, após passar por inspeção técnica especializada, será higienizado para remoção das pátinas biológicas e ganhará uma lâmpada LED, que deverá ser mantida acesa no período noturno.

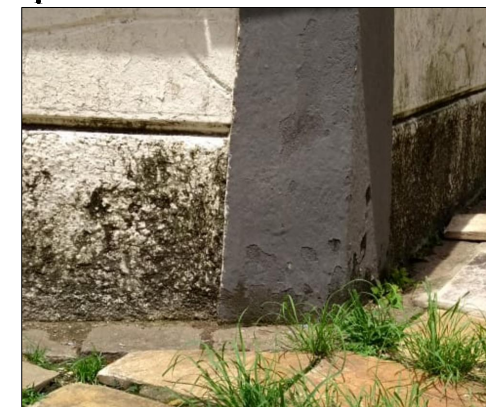
F – Detalhe da vegetação  
Foto: Flávio Junior, 2021.

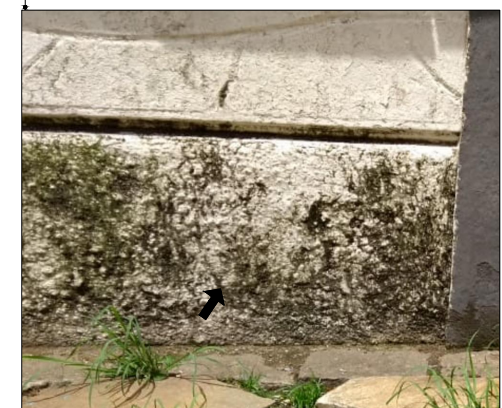
F – Detalhe Biofilme fungos  
Foto: Flávio Junior, 2021.

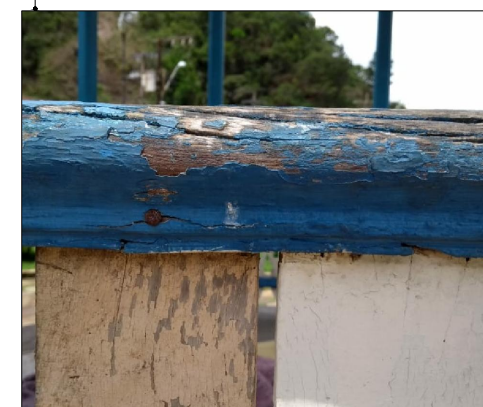
F – Detalhe perda da coloração da camada pictórica  
Foto: Flávio Junior, 2021.

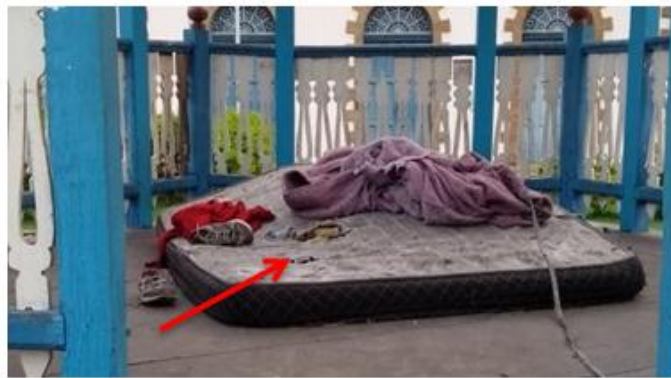
O Coreto da Praça Cesário Alvim encontra-se em estado de conservação ruim, devido à ação do tempo e das intempéries, mas principalmente por ações antrópicas e falta de um programa de preservação e manutenções periódicas. A falta de uso do mobiliário urbano fez com que o mesmo se tornasse abrigo para moradores de rua (FIG.17). Outro fator acelerador para sua degradação é a ausência de manutenção periódica, e ações de caráter conservativas, uma vez que sua última restauração ocorreu em 2010.

**Figura 17: Colchão no coreto**  
Fonte: Flávio Junior, 2021.

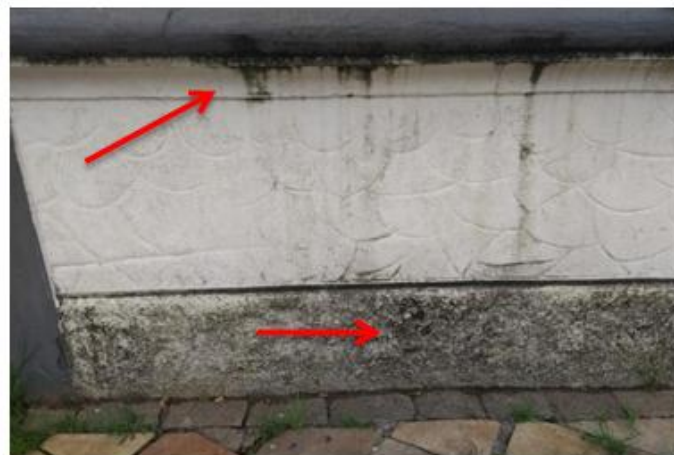
Ao longo de toda a extensão do mobiliário é possível observar a iminência de diversas patologias, sendo a maior parte delas providas ou agravadas pela constante exposição a intempéries como raios UVA e umidade excessiva, que disseminam patologias enegrecidas defatores biológicos (FIG.18).

**Figura 18: Manchas enegrecidas no coreto**  
Fonte: Flávio Junior, 2021.

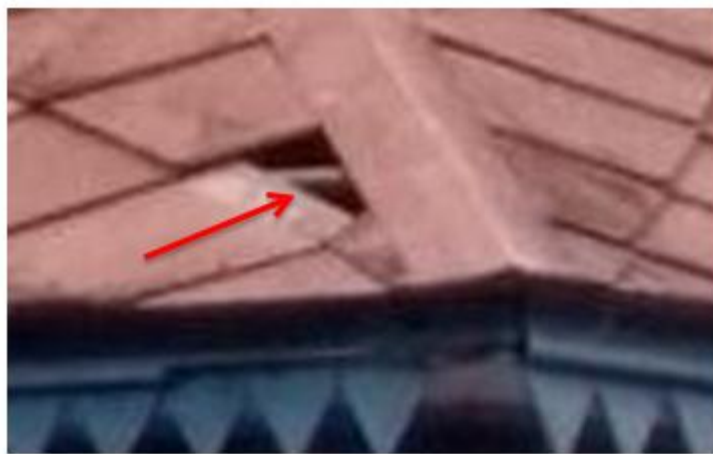
A cobertura uma vez que necessita de inspeção rigorosa no ato da obra de restauro, se encontra aparentemente com a estrutura estável, porém na elaboração do mapeamento de danos e levantamento fotográfico, foi detectada a perda do suporte de parte do material (FIG.19) o que pode ser responsável por manchas de humidade observadas nas estruturas de madeira na parte superior do mobiliário, assim como um possível comprometimento do engradamento e do forro de lambri. O forro por sua vez apresenta patinas biológicas devido à presença de teias de aracnídeos.

**Figura 19: Perda de suporte na cobertura**  
Fonte: Flávio Junior, 2021.

Deve-se verificar se há comprometimento nas peças do engradamento da cobertura, uma vez que no mapeamento de danos foi identificada perda parcial de uma peça na cobertura, o que facilita a penetração de intempéries e aves.

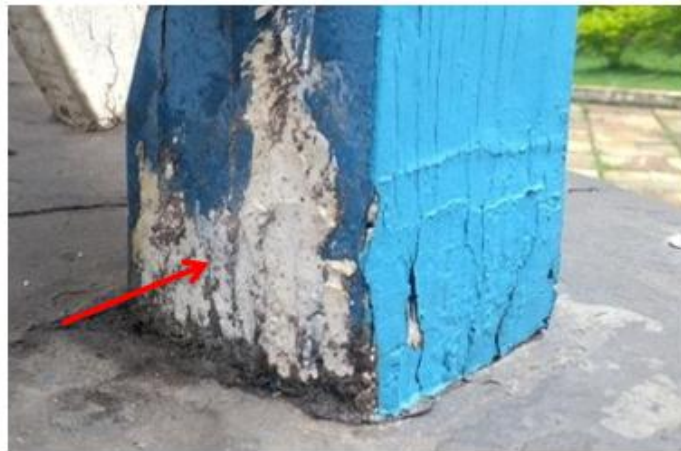
A base dos Pilares e Pilaretes (FIG.20), se encontram com perda da camada pictórica e apodrecimento, esse segundo decorrente a ação de humidade e intempéries da natureza.

**Figura 20: Apodrecimento da base da estrutura de madeira**  
Fonte: Flávio Junior, 2021.

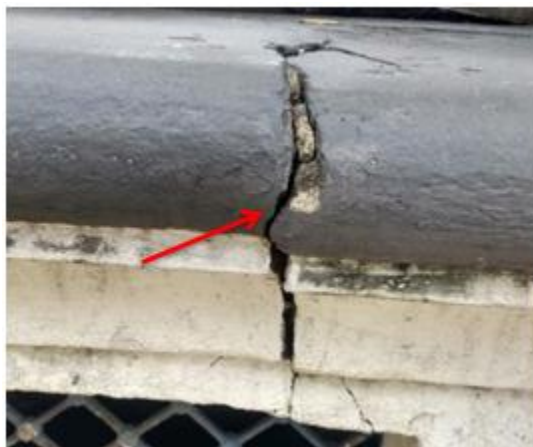
No que tange as alvenarias (FIG.21) essas necessitam de inspeções rigorosas, foram observadas diversas trincas e rachaduras em toda a extensão do piso, na escada, e algumas rachaduras profundas na base do equipamento.

**Figura 21: Rachadura**  
Fonte: Flávio Junior, 2021.

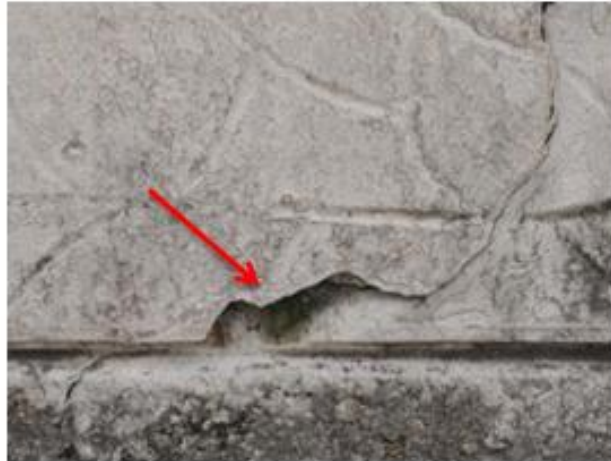
Já as argamassas (FIG.22). Apresentam perda do seu reboco em alguns pontos, perda da camada pictórica, trincas, e presença de infestações biológicas que lhes proporcionam o aspecto escurecido.

**Figura 22: Perda da Argamassa**  
Fonte: Flávio Junior, 2021.

Já a argamassa, que apresenta biofilmes negros em praticamente toda a extensão, será submetida a testes para a ação de agentes químicos, conforme as especificações discriminadas no Caderno de Encargos. As etapas seguintes incluem a aplicação dos produtos aprovados, a higienização, a análise da composição do reboco e a recomposição de lacunas, mediante correção prévia de danos.
