**DOSSIÊ DE CONSERVAÇÃO E RESTAURAÇÃO DO CHALÉ DAS  
MERCÊS, CACHOEIRA DO CAMPO, OURO PRETO, MG**

Trabalho de Conclusão de Curso apresentado ao Curso de Tecnologia em Conservação e Restauro do Instituto Federal de Minas Gerais - Campus Ouro Preto, como requisito para obtenção do grau de Tecnólogo em Conservação e Restauro.

**DOSSIÊ DE CONSERVAÇÃO E RESTAURO DO CHALÉ DAS  
MERCÊS, CACHOEIRA DO CAMPO, OURO PRETO – MINAS  
GERAIS**

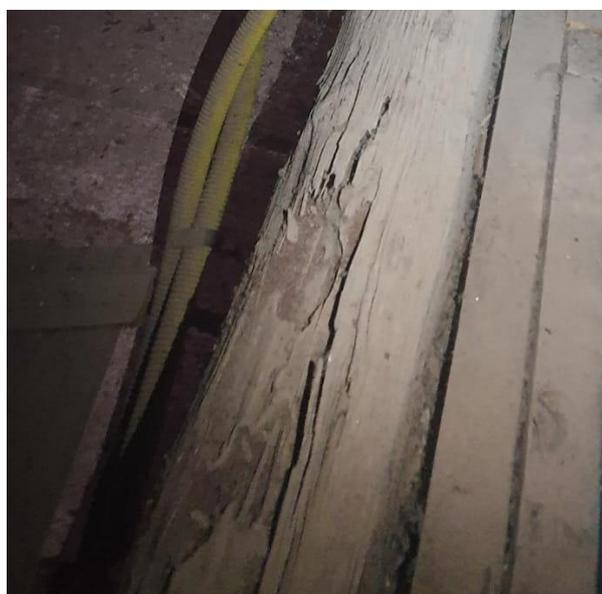
*Figura 44 - Patologias do telhado*

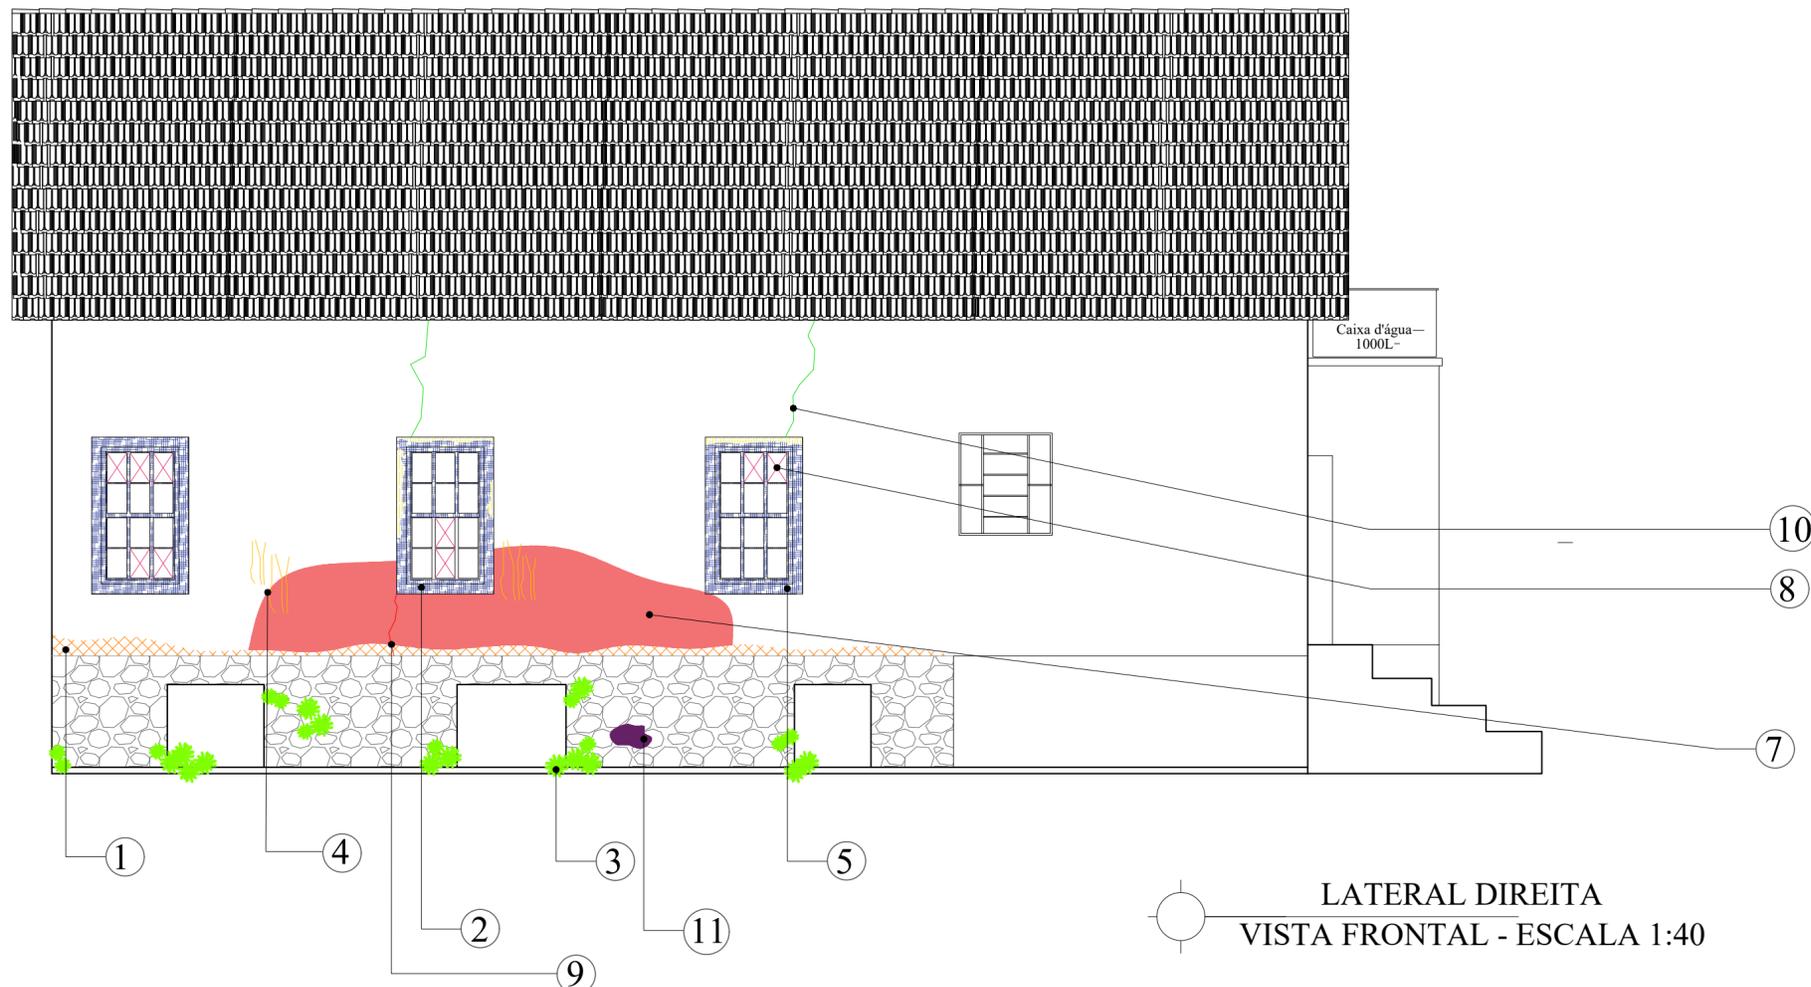
9- Fissura no reboco em razão ao movimento de tráfego de veículos pesados.

10- Trincas no reboco em consequência ao tráfego de veículos pesados.

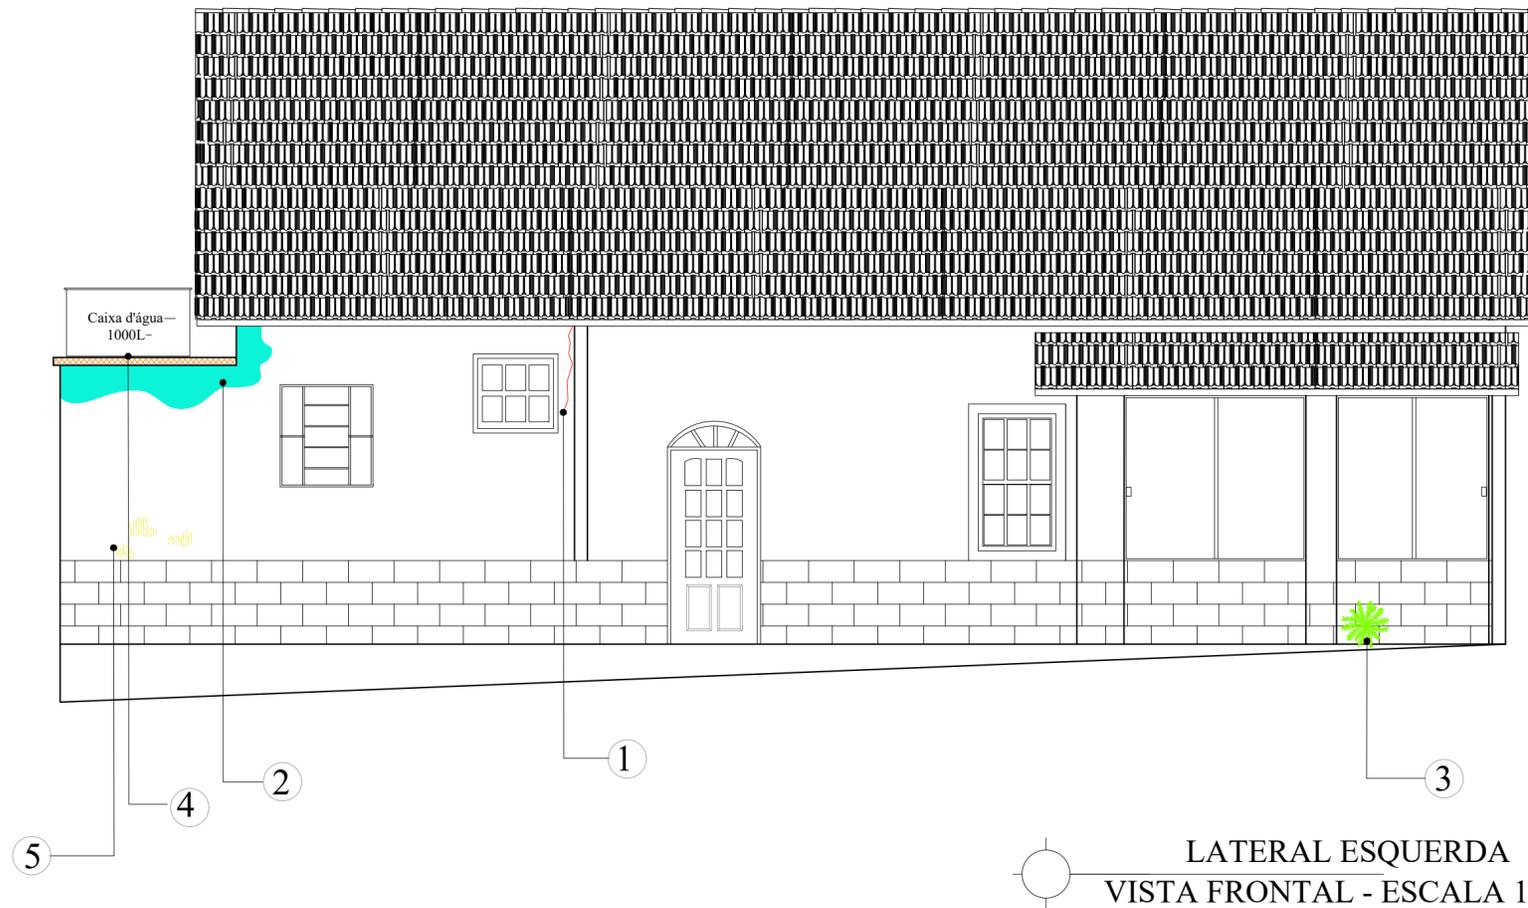
LATERAL ESQUERDA  
VISTA FRONTAL - ESCALA 1:4

1- Fissura proximo a viga na camada do reboco.

4- Patina biológica onde se concentra a infiltração.

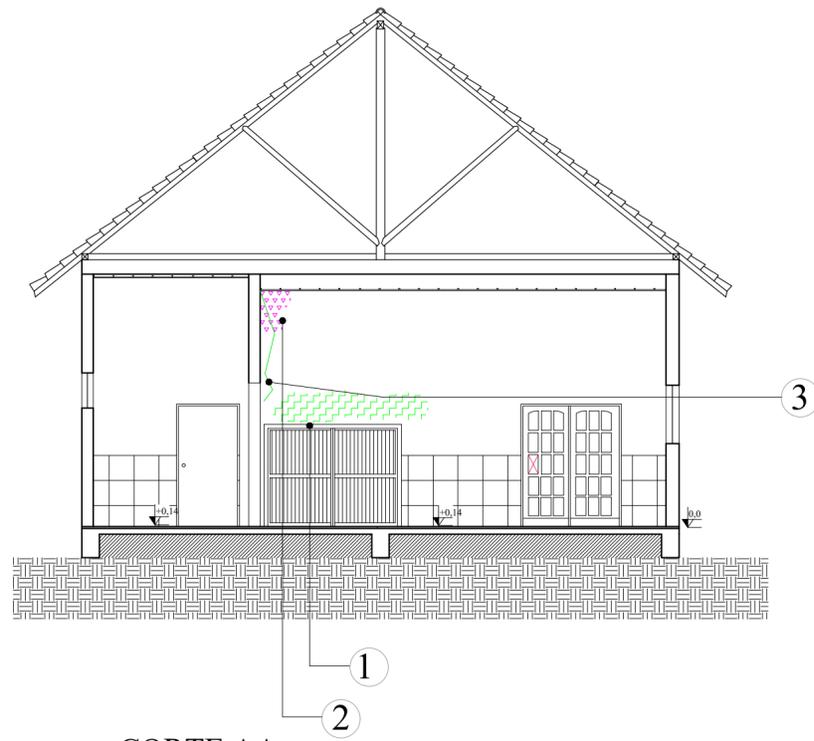
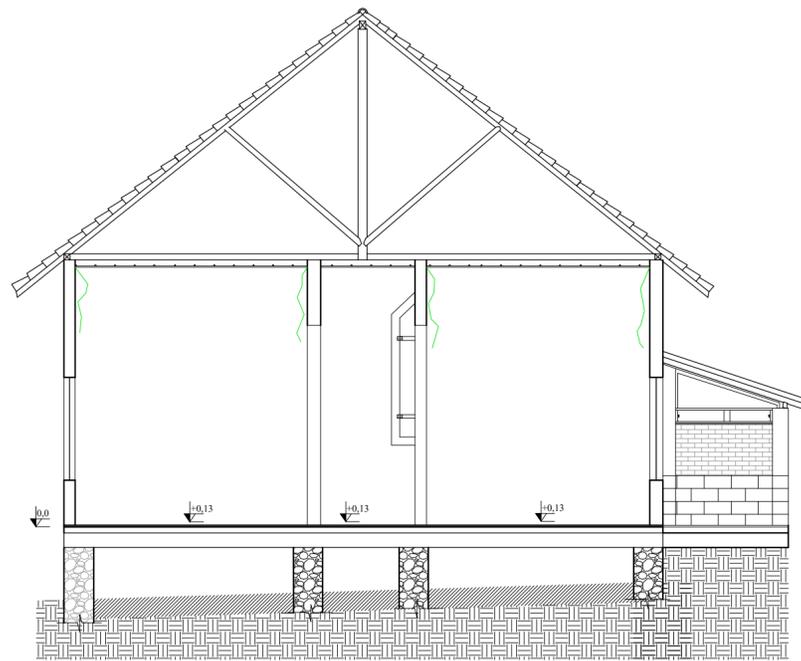
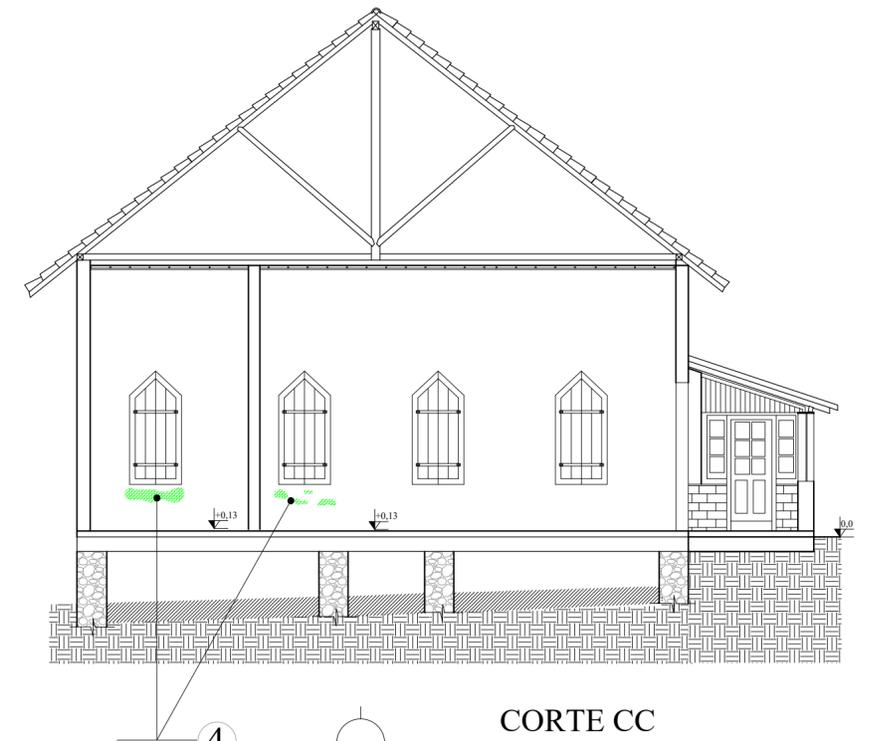
1- Mancha de umidade proveniente do acúmulo de matéria orgânica do lado externo, causando bolhas na camada pictórica e pequenas fissuras no reboco.

2- Mancha de mofo vinda do acúmulo de matéria orgânica do lado externo, causando fissuras no reboco.

4- Mancha de umidade por capilaridade e/ou por infiltração da janela.

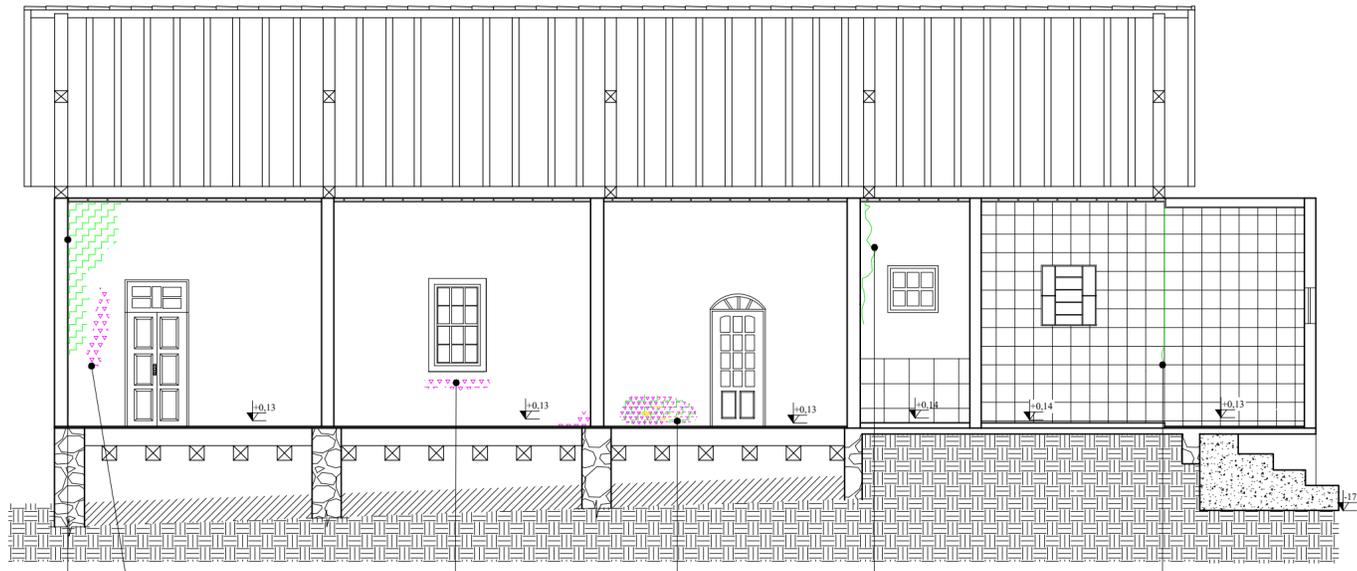
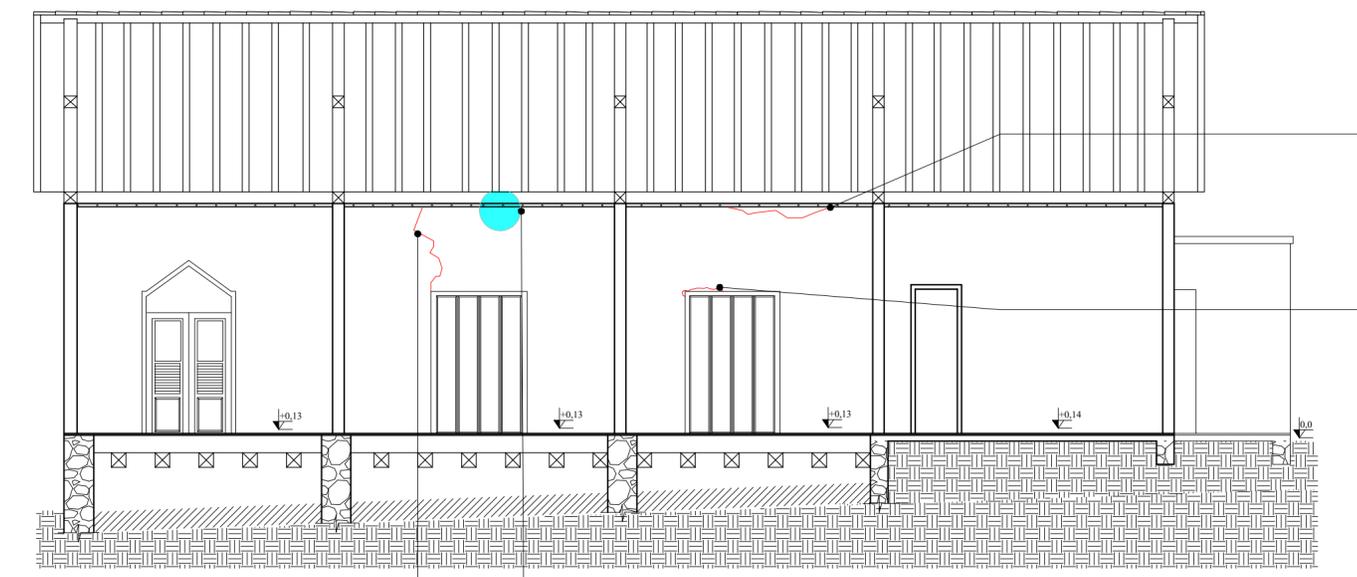
- 1- Fissura no reboco acima da porta devido impacto.
- 2- Perda da integridade do material por ataque de xilófagos.
- 3- Fissura no reboco acima da porta devido impacto.
- 4- Fissura no reboco acima da porta, próxima ao forro devido impacto.

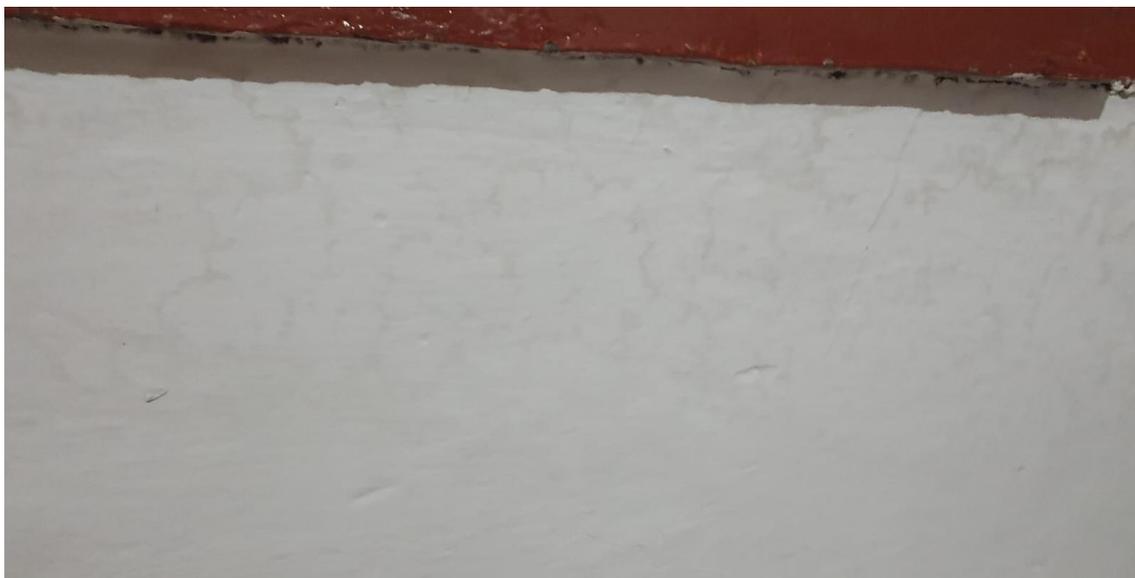
*Figura 47 - Dano por infiltração.*

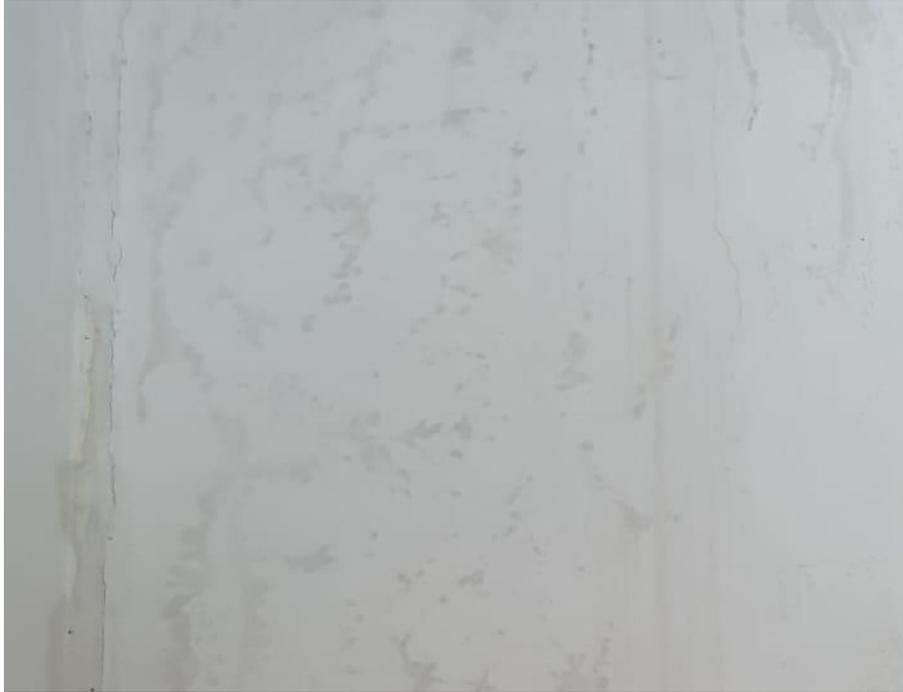
*Figura 48 - Dano por infiltração.*

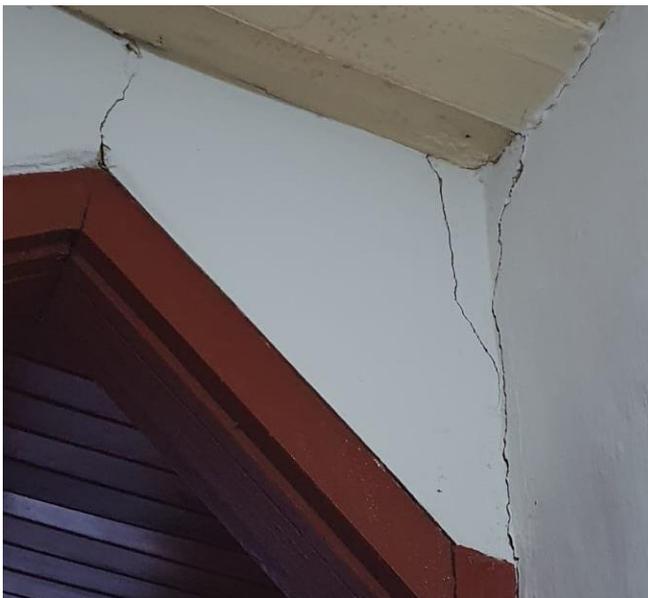
Figura 49 - Patologias Corredor 1

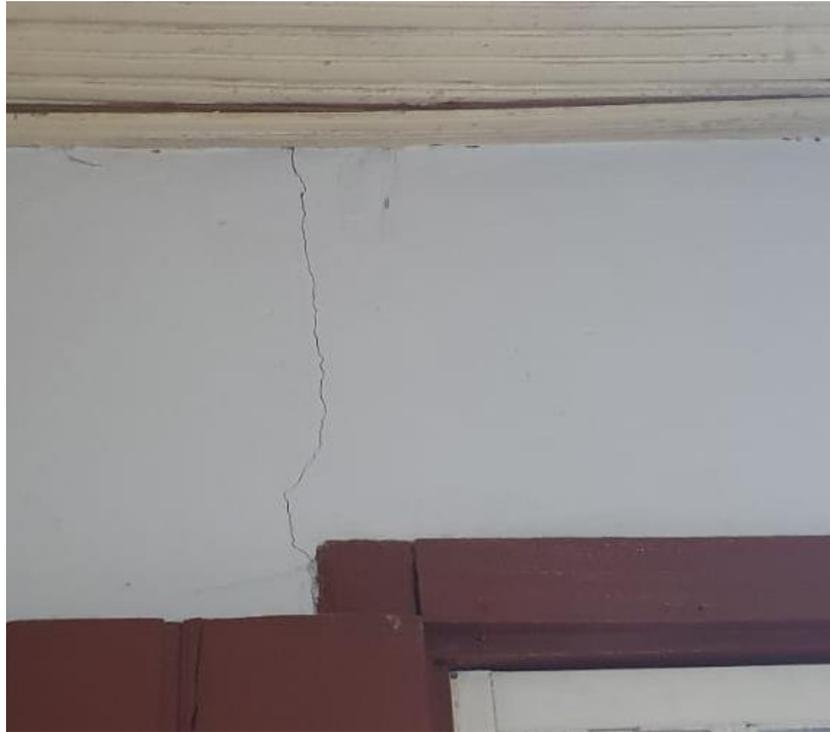
*Figura 50 - Patologia quarto 2.*

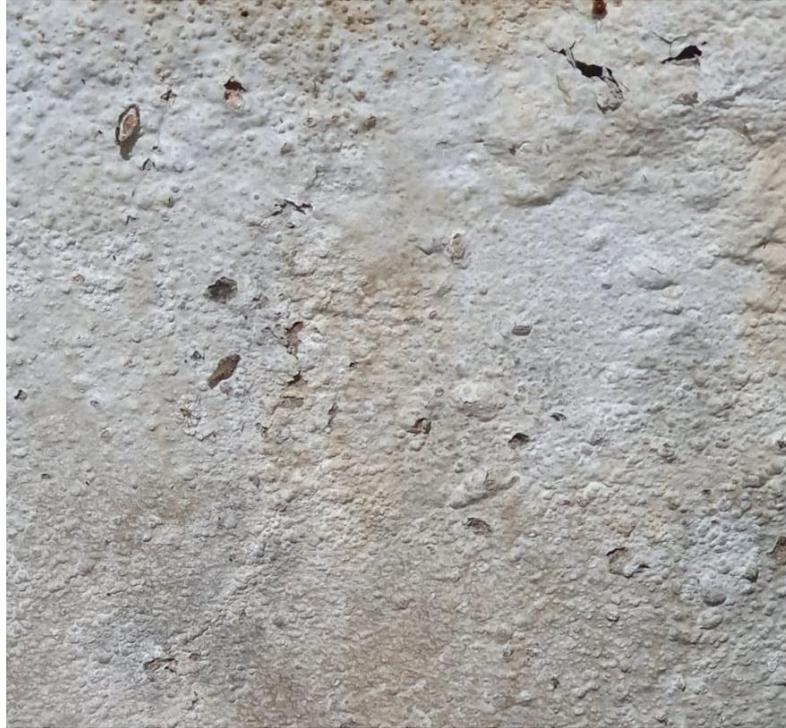
*Figura 51 - Patologia parede quarto 3*

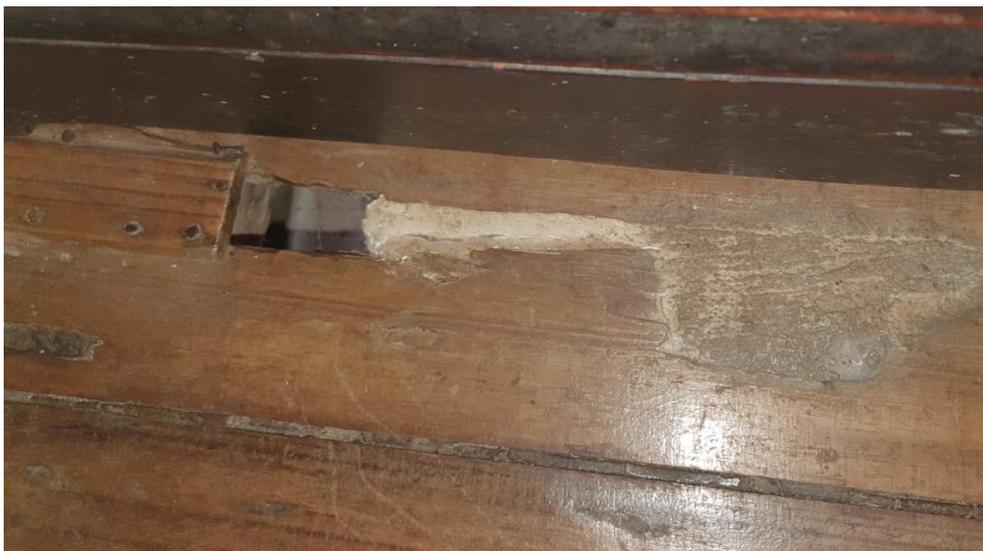
*Figura 52 - Piso atacado por xilófagos.*

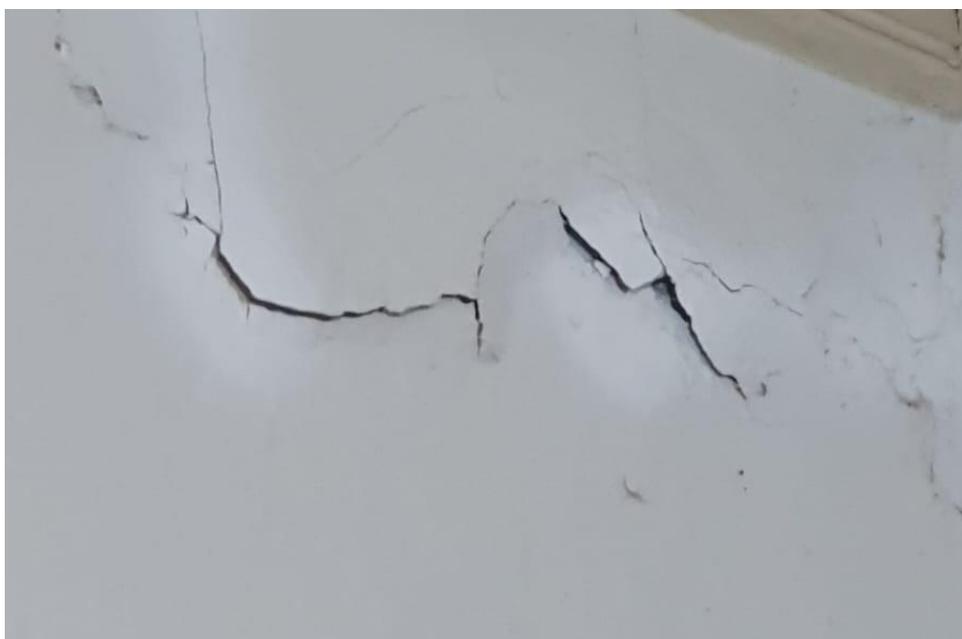
*Figura 53 - Patologia no revestimento.*

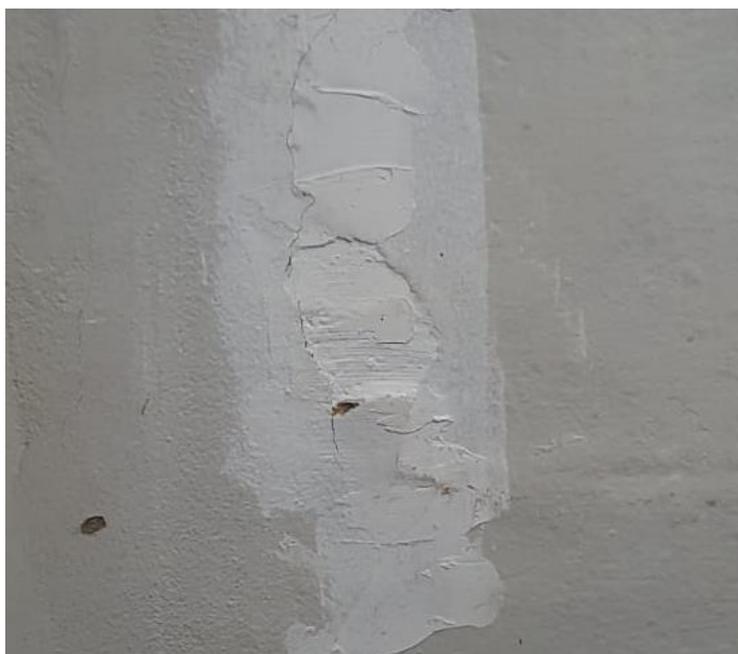
*Figura 54 - Patologia com intervenção inadequada na copa.*

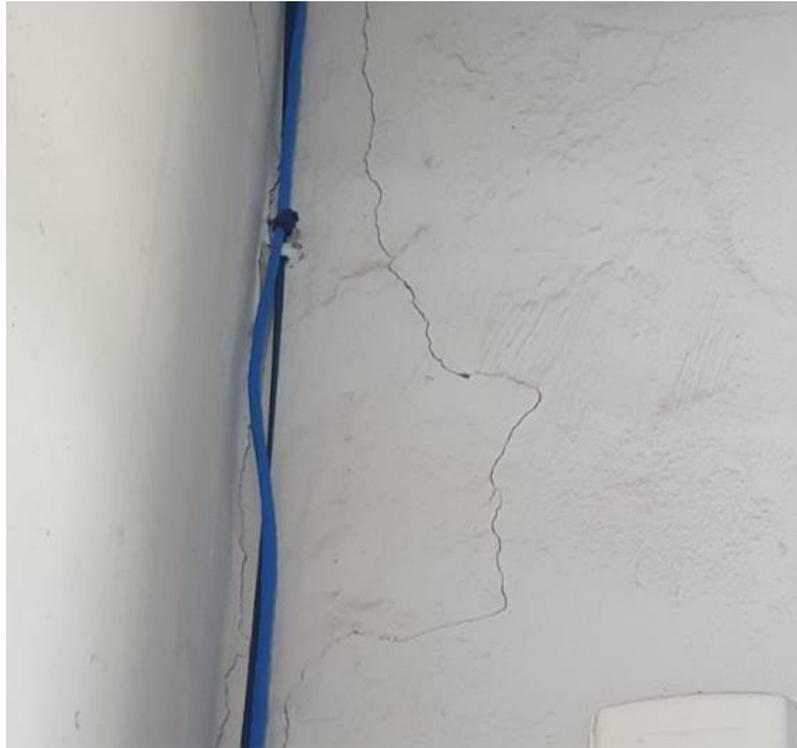
Figura 55 - Patologia corredor 2

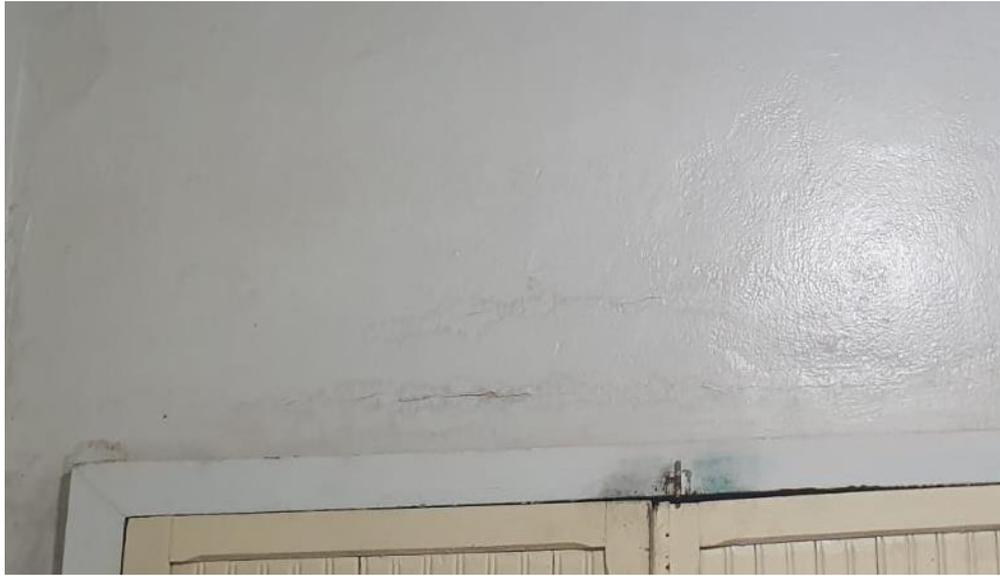
*Figura 56 - Patologia no reboco.*

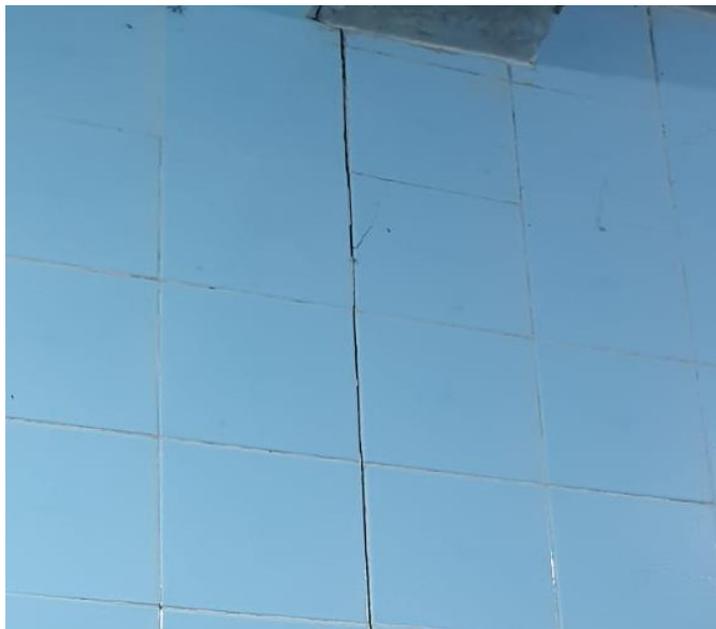
*Figura 57 - Patologia no azulejo do banheiro.*

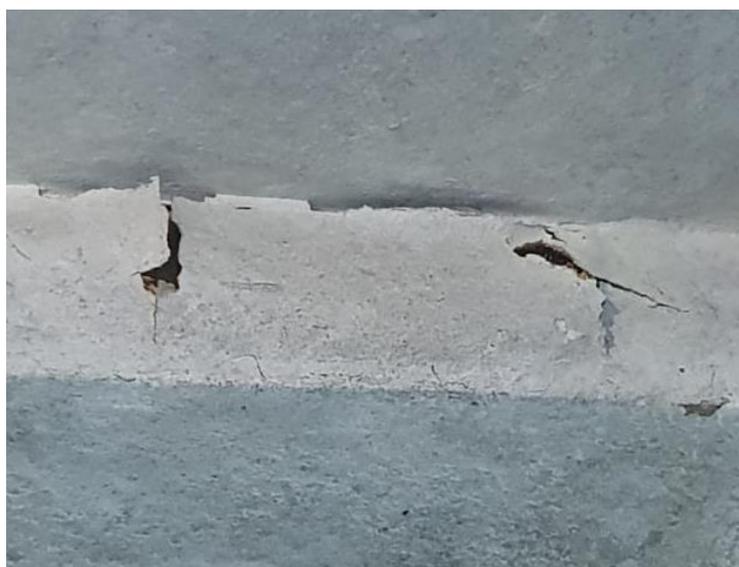
Na figura 58 é possível observar a infiltração sob a viga de concreto dito acima, já o forro de madeira apresenta destacamento em algumas áreas devido o ataque de xilófagos.

*Figura 58 - Patologia no concreto do banheiro.*
