CONSERVAÇÃO PREVENTIVA: MELHOR CONSERVAR DO QUE RESTAURAR!
**Estudo de caso da Capela dos Irmãos da Ordem Terceira de São Francisco de Assis
em Ouro Preto (Minas Gerais)**

Trabalho de Conclusão de Curso (em formato de artigo) apresentado ao curso de Tecnologia em Conservação e Restauro, ofertado pelo *campus* Ouro Preto do Instituto Federal de Minas Gerais, como requisito parte dos requisitos para a obtenção do grau para obtenção do título de Tecnólogo em Conservação e Restauro.

Lucas Henrique Pereira¹
Thais Hoelzle Alves da Costa (Orientadora)²

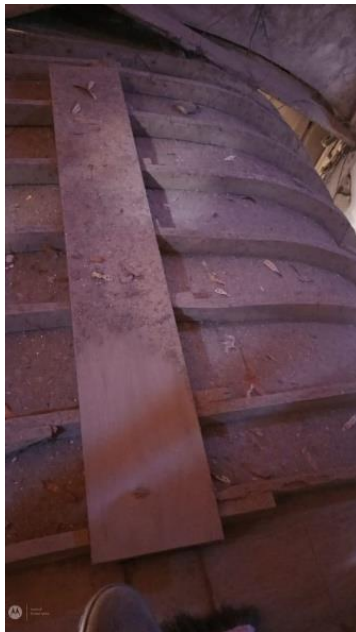
Figura 13 – Sujidade no verso do forro do camarim

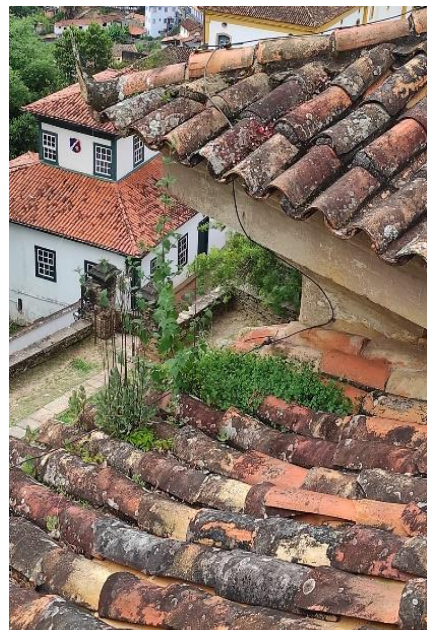
Figura 14 – Vegetação instalada no telhado da nave

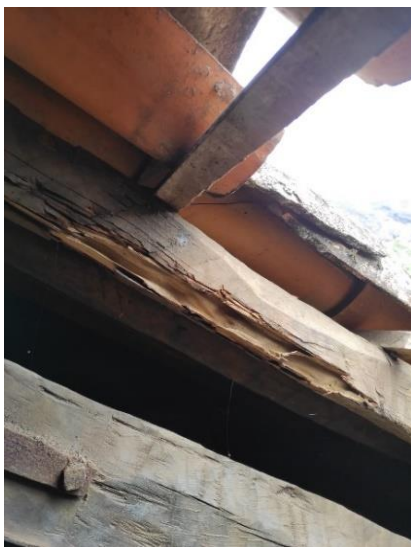
Figura 15 – Caibros com presenças de xilófagos

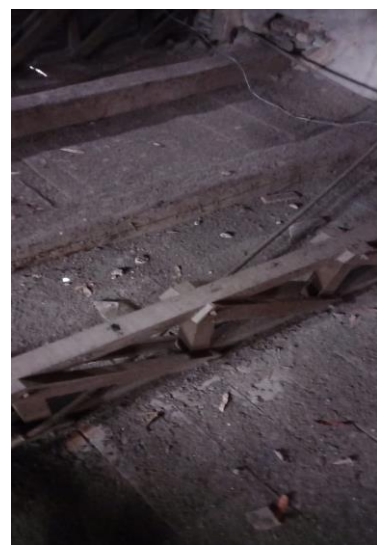
Figura 16 – Sujidade no verso do forro do consistório

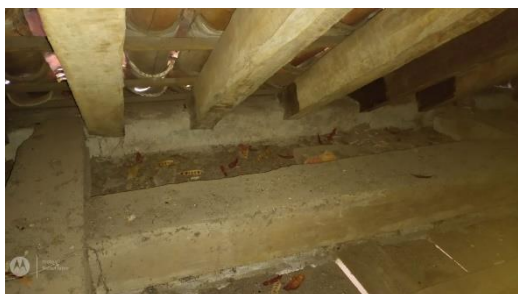
Figura 17 – Sujidade no verso do forro da nave

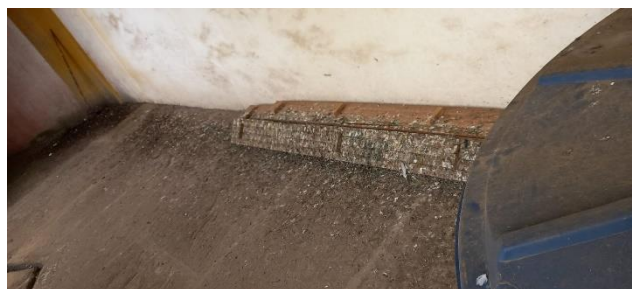
Figura 18 – Sujidade na Varanda do consistório

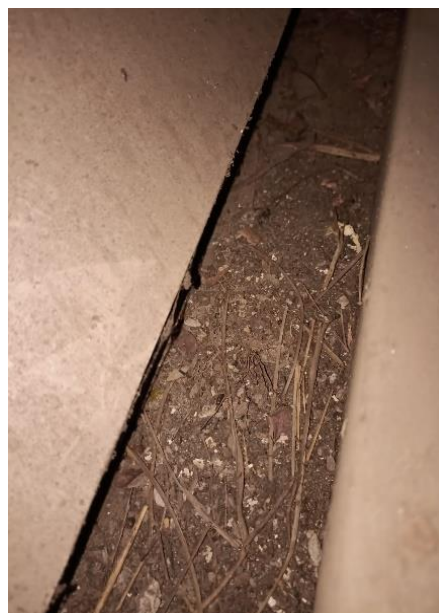
Figura 28 – Sujidade encontrada nas calhas internas
