INSTITUTO FEDERAL DE EDUCAÇÃO CIÊNCIA E TECNOLOGIA MINAS GERAIS
– *CAMPUS* OURO PRETO
TECNOLOGIA EM CONSERVAÇÃO E RESTAURO

DOSSIÊ DE CONSERVAÇÃO E RESTAURO DA CASA DA FAMÍLIA FERREIRA

OURO PRETO
2021

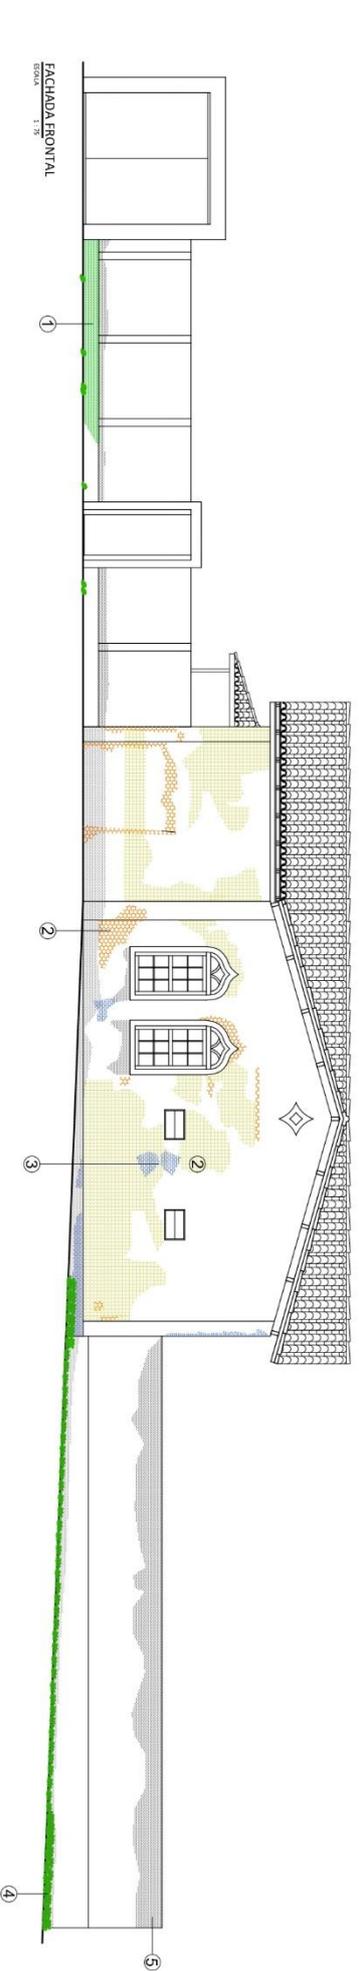
1: Biofilme e mancha negra no muro frontal

9: Perda da camada de reboco na fachada esquerda

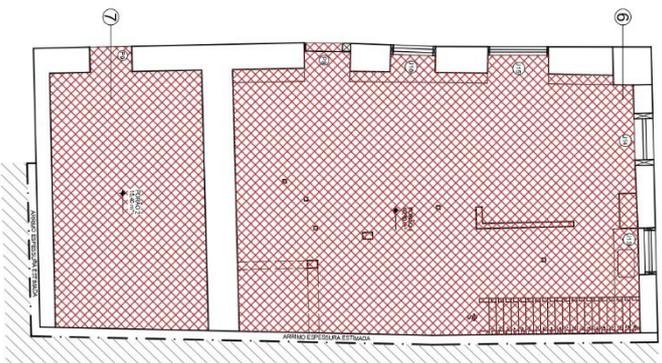
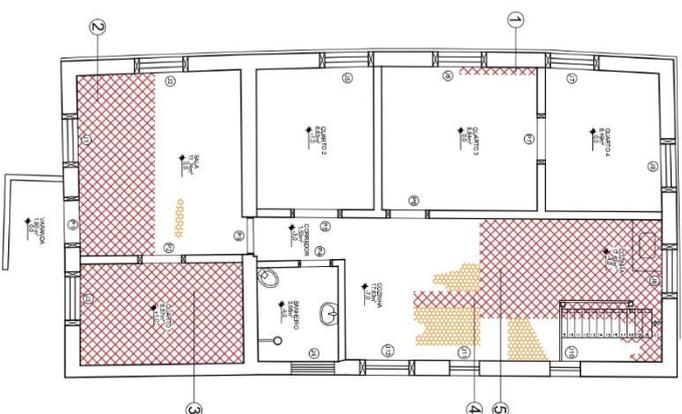
- 1: Perda de parte do forro do quarto 3

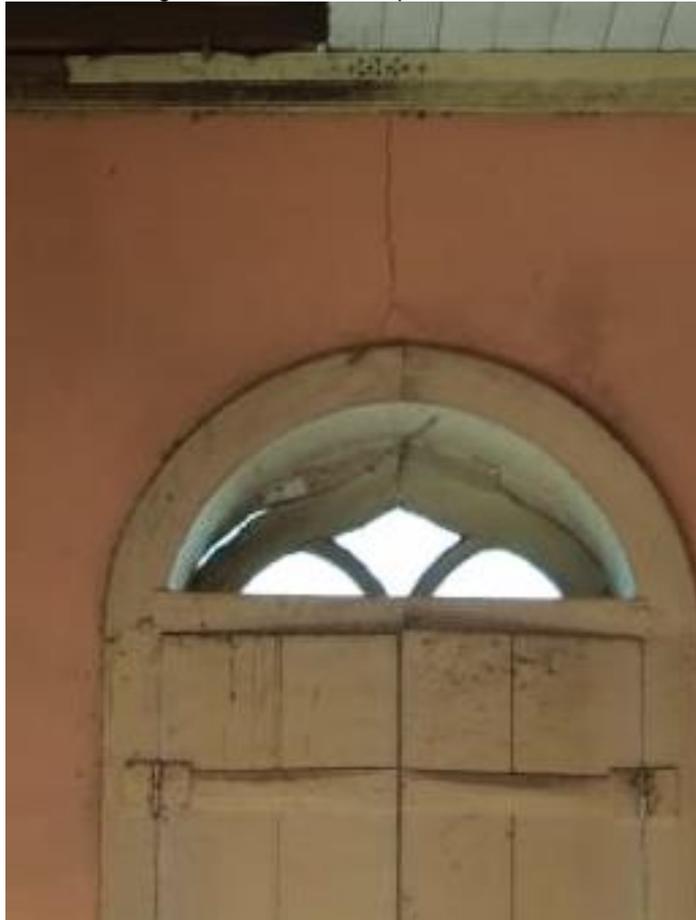
Figura 17 – Trinca na parede da sala

A maior parte alvenarias se encontram estruturalmente estáveis, porém algumas apresentam trincas (figura 17) e danos superficiais ao longo de toda a extensão, como a perda da camada pictórica e perda da camada de reboco (figura 18), fissuras, mancha negra em alguns pontos, tanto na parte interna quanto na externa e presença de sujeira em toda as partes da edificação.

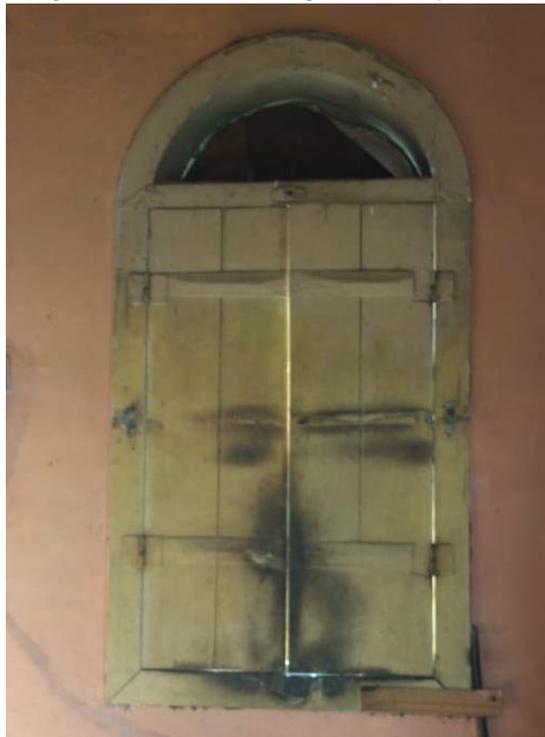
Figura 19 – Mancha negra nas esquadrias

Quanto às esquadrias, em todas elas há presença de mancha escura (figura 19) nas partes em que há o manuseio e sujeidade, em algumas delas também há presença de xilófagos (figura 20), que deterioraram algumas de suas áreas, já as partes expostas nas fachadas estão sofrendo com apodrecimento e ressecamento (figura 21).

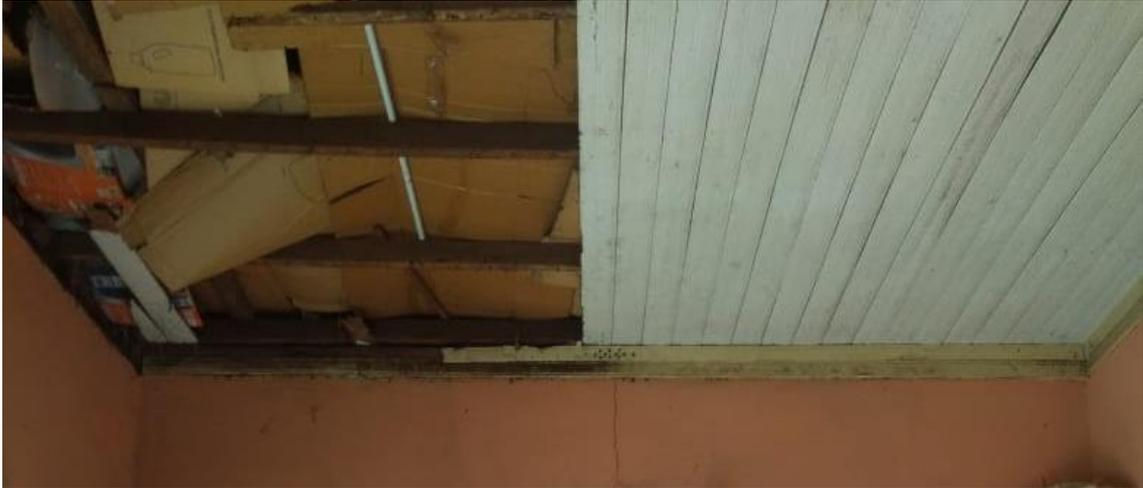
Figura 22 – Perda parcial do forro na sala

Em quase todos os cômodos do pavimento superior, os forros apresentam alguma patologia como ataque de xilófagos e até mesmo a sua perda parcial ou total, como no quarto 1, sala (figura 22) e cozinha.

Parte da estrutura dos forros em alguns cômodos estão deteriorados ou faltando partes. É necessário, portanto, que as peças atacadas por xilófagos sejam trocadas por novas, para não comprometer a boa condição do restante do forro.

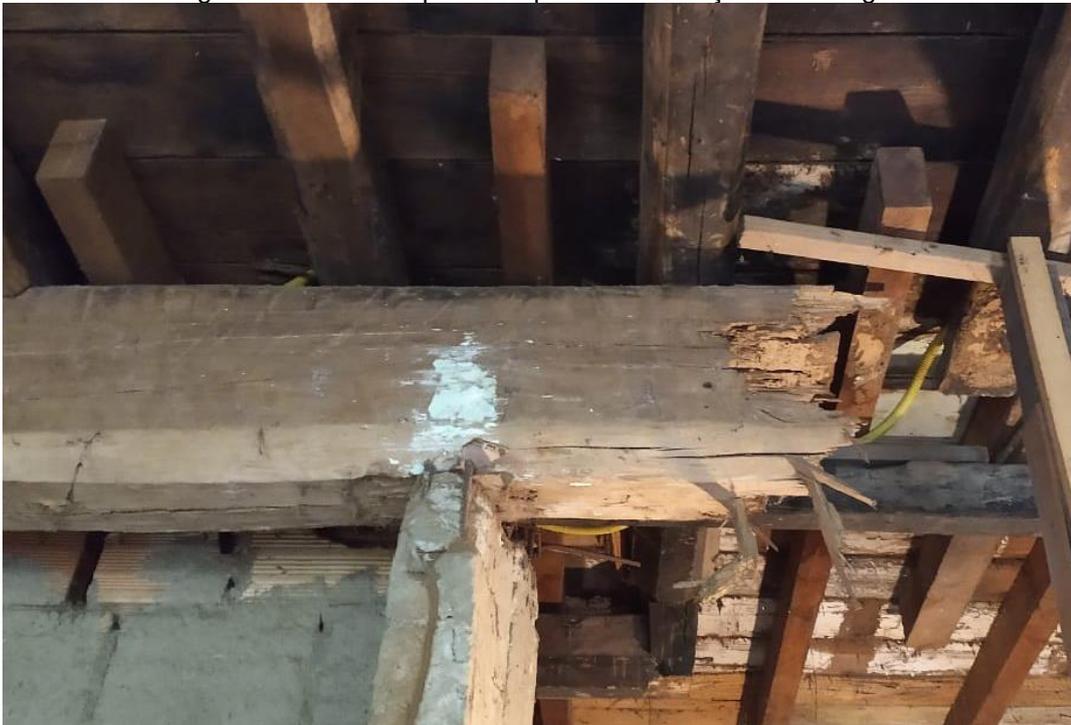
Figura 24 – Barrote quebrado por causa da ação de xilófagos

Quanto ao telhado, observou-se que é o principal problema da edificação. A estrutura sofre com ataques de xilófagos, causando deterioração da madeira e conseqüentemente perda da resistência que, por sua vez, ocasionou empenamentos e deformações por flexão. Além disso, algumas telhas estão deslocadas o que faz com que tenham goteiras, que umedecem as madeiras e provoca apodrecimentos, como também danifica o topo das paredes em terra e os seus revestimentos.
