INSTITUTO FEDERAL DE MINAS GERAIS
CAMPUS OURO PRETO
CURSO TECNOLOGIA EM CONSERVAÇÃO E
RESTAURO

**DIRETRIZES DE PREVENÇÃO E COMBATE A INCÊNDIO
DURANTE EXECUÇÃO DE OBRAS DE CONSERVAÇÃO E
RESTAURO**

O presente capítulo aborda uma pesquisa de campo da obra de restauração da Igreja de Nossa Senhora do Rosário dos Pretos de Mariana – MG (Fig. 19).

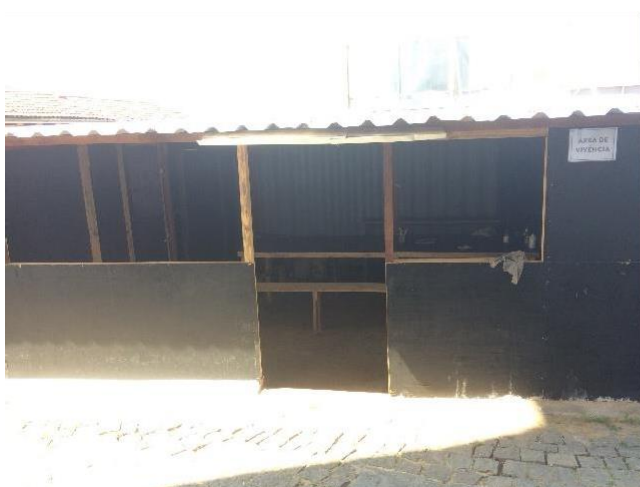
Nesse contexto, observa-se que na parte externa do canteiro de obras está localizada uma área de vivência para os trabalhadores. Esta área é destinada para que todos os trabalhadores possam fazer suas refeições e, ao lado, na parte externa da área de vivência, encontra-se um local para fumantes (Fig. 21 e 22). Analisando estes locais na tentativa de observar o que pode/poderia causar incêndio, foi verificado que todo o local é revestido por tapumes de madeira, sendo um possível material que aumenta a carga de incêndio da obra. Além disso, a figura 23 mostra que no interior da área de vivência há um botijão de gás e um fogão. Nota-se que por conter um objeto com alto teor de inflamabilidade, como é o caso do botijão, e com o possível aumento da carga de incêndio com os tapumes de madeira, estes elementos no caso de um incêndio, podem contribuir não só com o incêndio em si, mas também na propagação das chamas, levando-as a atingir a edificação e seus bens integrados. Tais efeitos podem ser ocasionados através de comportamentos inseguros, falta de orientações, falta de planejamento, negligências, imperícia e imprudência.

Figura 21 - Área de vivência

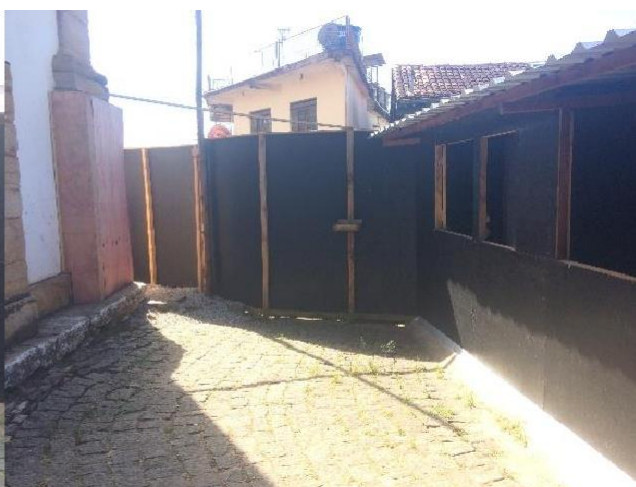
Figura 22 - local para fumantes.

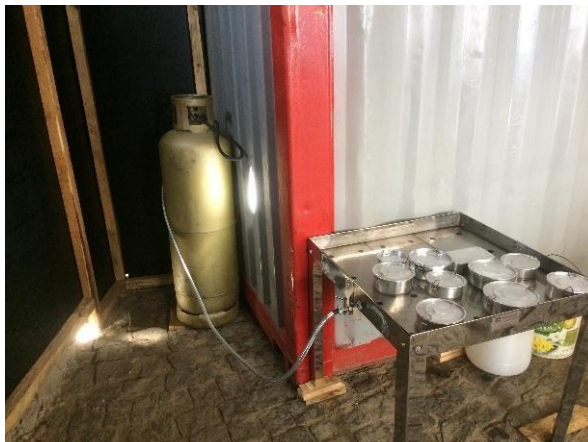
FIGURA 23 - Botijão e Fogão.

Através de conversas informais com os trabalhadores no canteiro, foi justificado que para não haver risco de incêndio, ou seu controle, antes de manusearem o botijão e o fogão, eles observam se há vazamentos de gás. Relatam também que estes objetos estão em perfeitas condições para uso, pois sua manutenção e conservação é feita periodicamente e que os mesmos encontram-se livre de fontes de calor e em local adequado e seguro para uso, acrescentando ainda que a área para fumantes está em um local onde não há presença de materiais e objetos inflamáveis e que este local foi projetado, justamente, para controlar e eliminar o risco de algum trabalhador fumar próximo a fontes de calor e aos bens artísticos integrados a edificação.

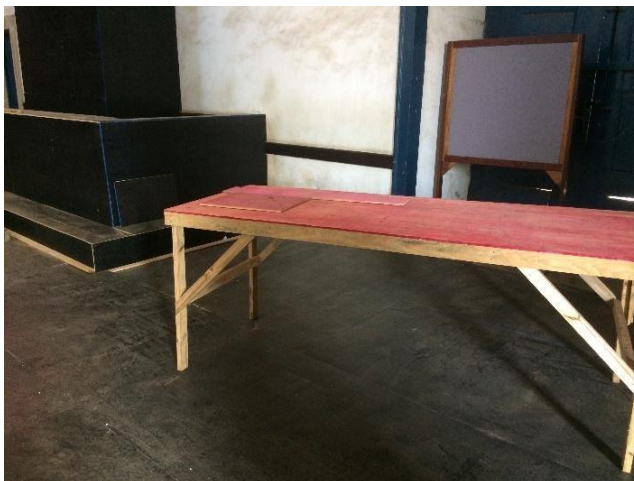
Na parte interna da edificação, outro fator a ser observado é o estado em que se encontra a instalação elétrica da Igreja, bem como se os trabalhadores utilizam equipamentos elétricos e se a oficina de carpintaria utilizada para a restauração de peças de madeira está localizada dentro da igreja, uma vez que a execução deste trabalho dentro da edificação pode levar a perda parcial ou total de sua estrutura, caso ocorra um incêndio, devido ao mal funcionamento das máquinas e a falta de manutenção das partes elétricas das mesmas. Inicialmente foi encontrado uma bancada onde, possivelmente, alguns trabalhos podem ser realizados, como, por exemplo os serviços de carpintaria (Fig. 24).

Figura 24 - Possível bancada para trabalhos.

Não foi possível obter informações se os trabalhadores realmente utilizam esta bancada para restaurar peças estruturais ou artísticas, ou para realizar qualquer outro tipo de tarefa diária e se realmente a oficina está localizada dentro da igreja. Alguns trabalhadores informaram que por conta dos serviços que estavam sendo realizados no dia, toda a edificação estava desenergizada (Fig. 25) e que se houver o uso, permanente ou não, de equipamentos elétricos no ambiente, todos eles seriam alimentados por fontes externas a edificação, uma vez que, toda a instalação elétrica estava sendo refeita.

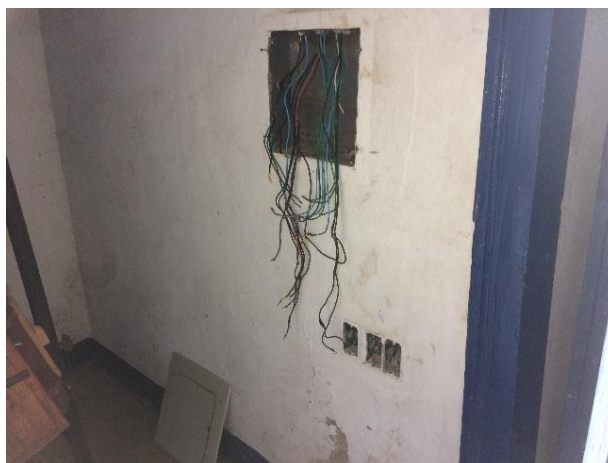
Figura 25 - Quadro de distribuição de energia elétrica.

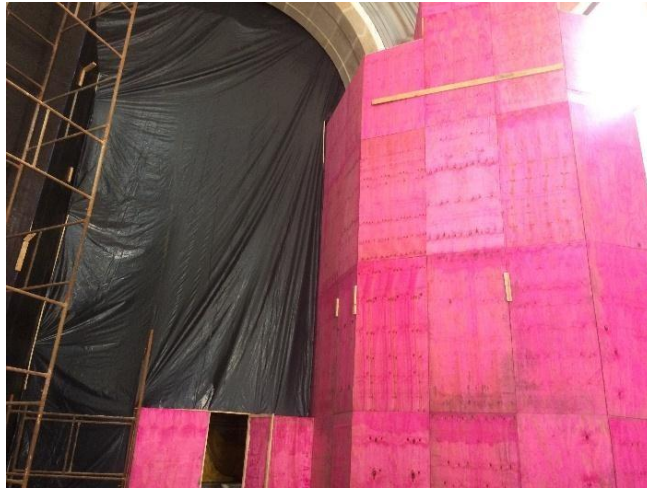
Ainda no interior da igreja, pode-se observar outros materiais que também auxiliam na propagação do fogo aumentando ainda mais a carga de incêndio, como ripas, peças de madeira formando tapumes, plásticos para proteção dos objetos artísticos e caixas de som (Fig. 26,27,28, 29 e 30).

Figura 26 - Tapume de Proteção dos elementos artísticos.

Apesar dos materiais utilizados para proteção dos elementos artísticos serem de grande importância para que estes não sofram nenhum tipo de dano, no caso de um incêndio eles fariam o efeito contrário, durante o incêndio iriam contribuir com a propagação das chamas e, por consequência, com a perda dos elementos artísticos e estruturais.

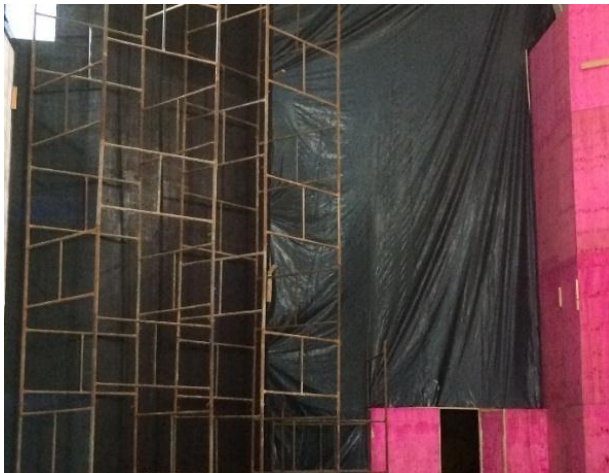
Figura 27 - Plástico para proteção.

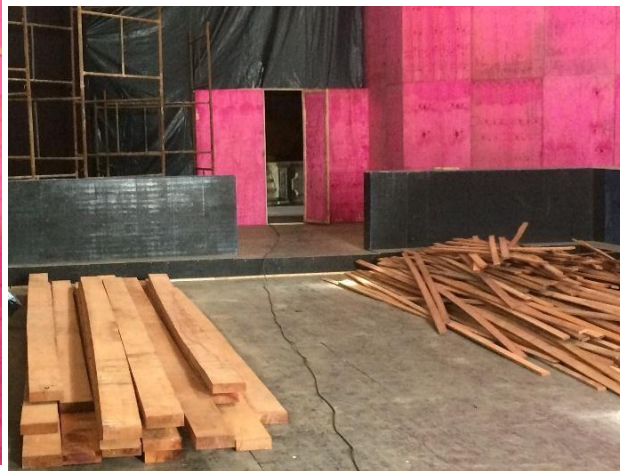
Figura 28 -Ripas e peças de madeira

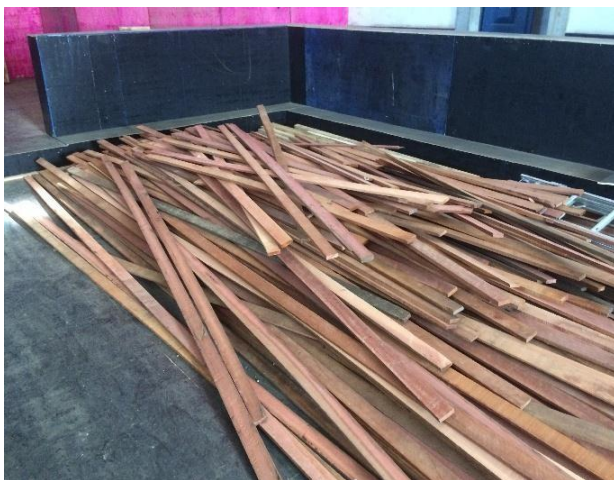
Figura 29 - Ripas.

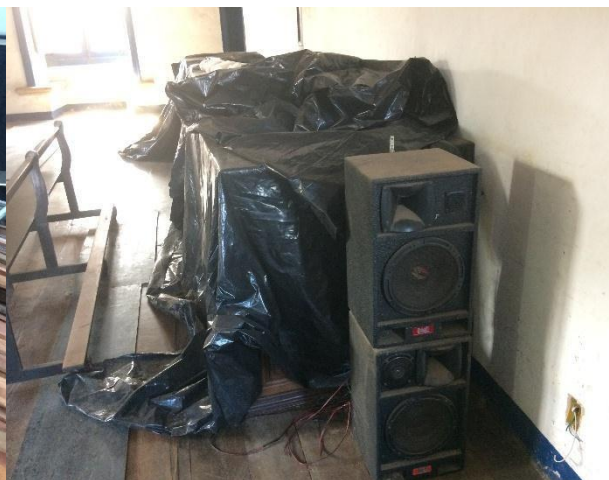
Figura 30 - Caixas de som.

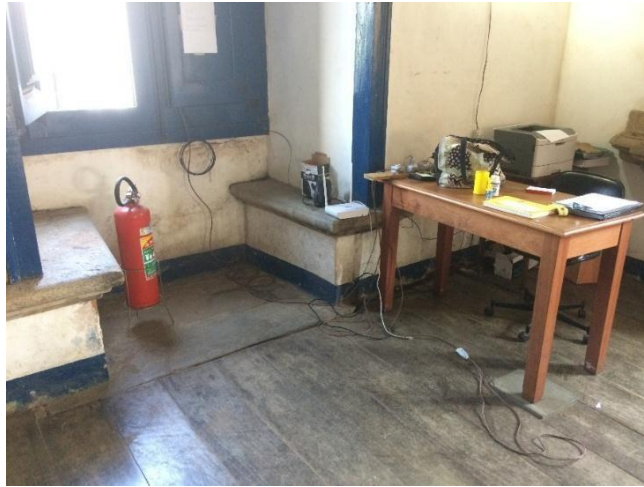
Como o intuito deste estudo é apontar fatores que podem gerar incêndios em uma obra de restauro, a Fig. 31 ilustra perfeitamente um outro problema observado. À primeira vista observa-se uma mesa (possivelmente um ambiente de escritório), com alguns equipamentos elétricos ligados e uma extensão feita “manualmente” para ligar mais de um equipamento elétrico, como mostra a Fig. 32. Em seguida, na Fig. 33, pode-se observar fontes de energia ligadas próximas a um bebedouro, sendo que esse fator aumentaria as chances de um curto circuito caso houvesse contato com a água e por consequência, poderia desencadear um princípio de incêndio.

Figura 31 - Equipamentos elétricos.

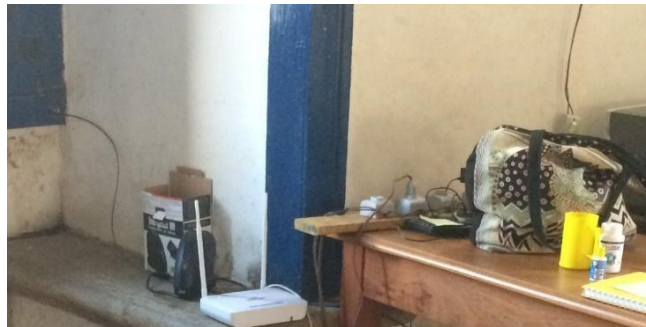
Figura 32 - Extensão para ligar mais de um equipamento elétrico.

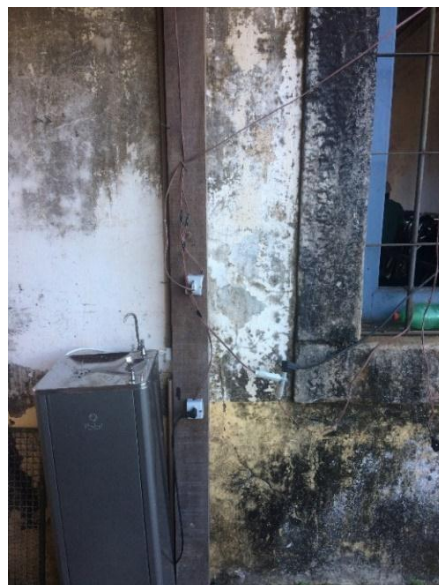
Figura 33 - Fontes de energia elétrica próximas ao bebedouro.

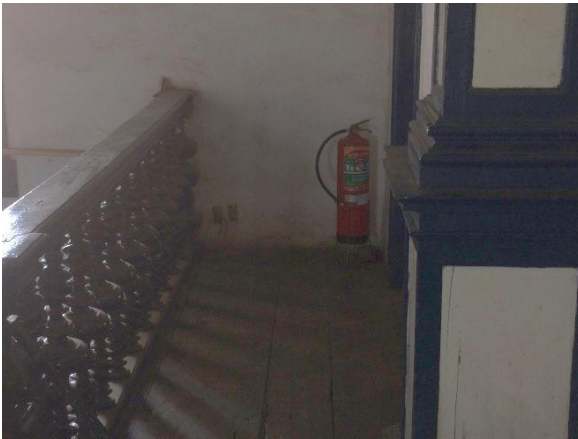
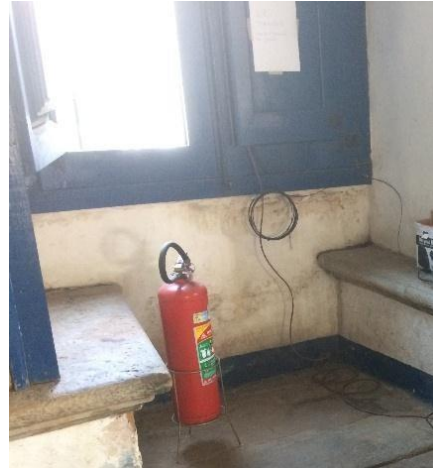
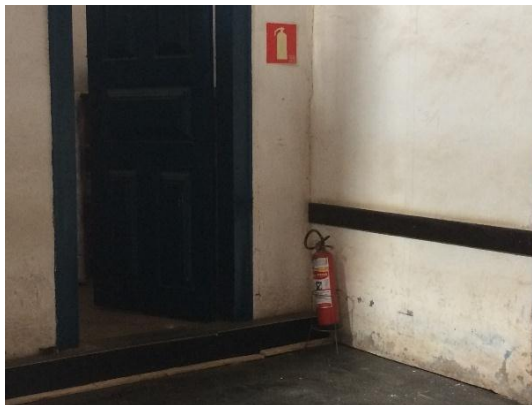
No caso de um incêndio na obra, a seguinte observação foi referente aos métodos utilizados durante a execução do restauro para combater incêndio ou seu princípio e evacuação dos trabalhadores da edificação. Desse modo, foi observado que havia alguns extintores de incêndio em alguns cômodos (Fig. 34 e 35 e 36), sendo que em certos locais havia somente sua sinalização (Fig. 37) e outros obstruídos (Fig. 38).

Figura 34 - Extintor de Incêndio.

A informação obtida em conversas informais com os trabalhadores, em relação aos extintores que não estavam em seus devidos locais, foi que durante a obra eles são realocados temporariamente para alguns pontos críticos da obra, onde possivelmente, teriam maior risco de incêndio para a edificação. Tal ação justifica-se, pelo fato de que, durante a ocorrência de um princípio de incêndio o tempo de resposta onde enquadra-se a busca do extintor no local onde ele deveria estar e, em seguida, ir até o local do início das chamas e iniciar o combate, seria muito maior, aumentando as chances da propagação das chamas.

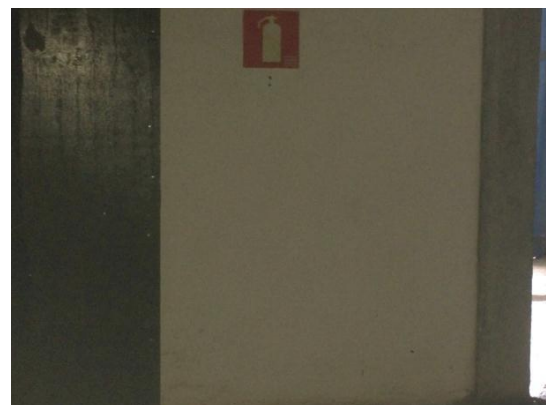
Figura 37 - Placa de sinalização.

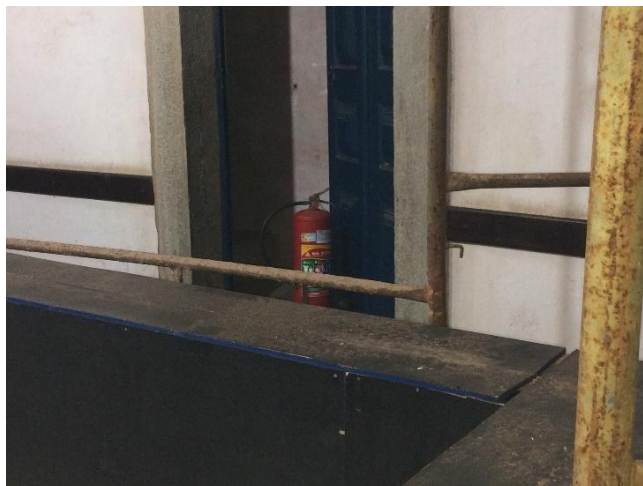
Figura 38 - Extintor obstruído.
