Reservatório III: Levantamento arquitetônico e análise do conjunto no bairro
São Cristóvão em Ouro Preto, MG.

Trabalho de Conclusão de curso
apresentado ao Instituto Federal de Minas
Gerais, como requisito para a obtenção do
título de Tecnólogo em Conservação e
Restauro de Bens Imóveis

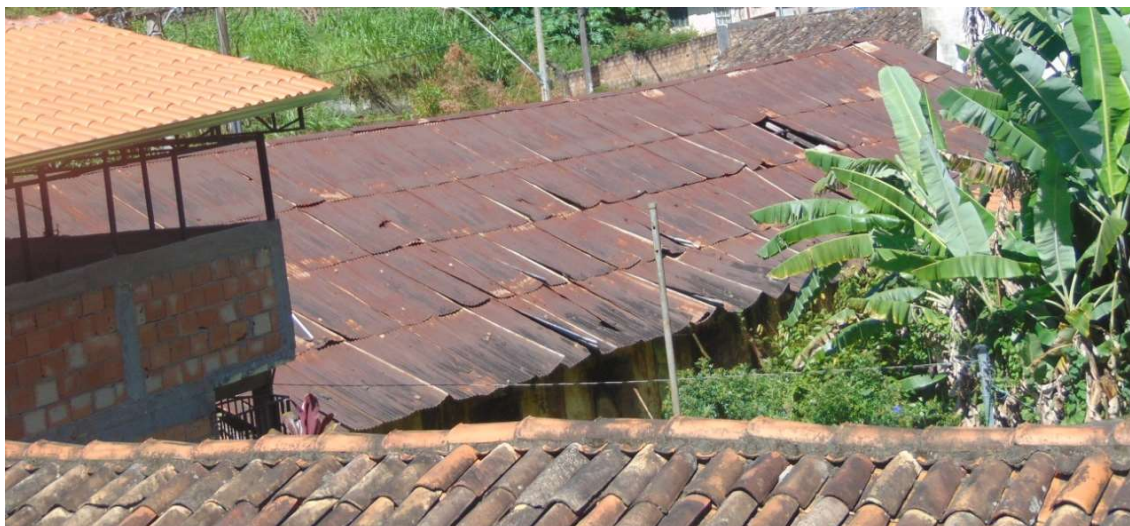
Edificação: Reservatório III**Número da foto:** 05**Endereço:** Francisco Lopes**Foto:** Telhado

**Descrição:** Vista superior, lado direito do telhado, composto por telhas de aço que apresentam diversos danos.

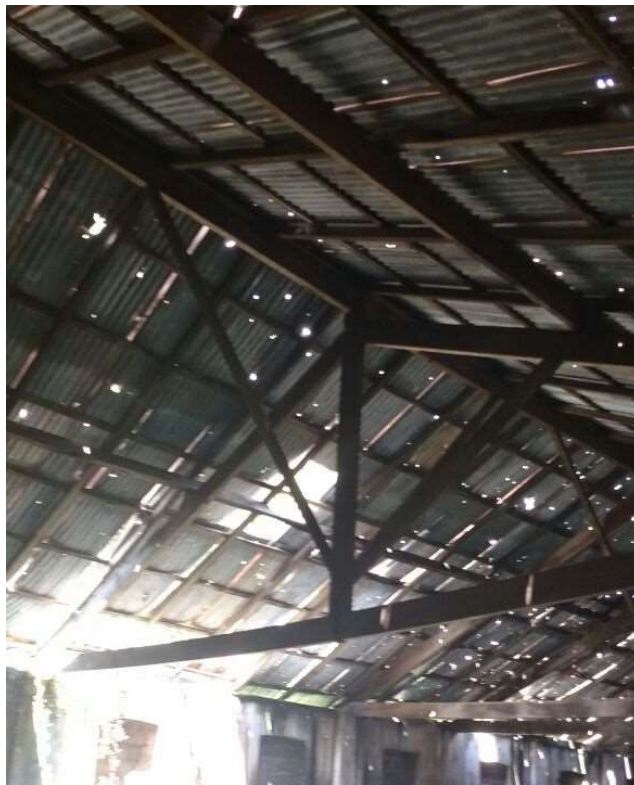
Edificação: Reservatório III**Número da foto:** 08**Endereço:** Francisco Lopes**Foto:** Vista interna telhado

**Descrição:** Estrutura interna em madeira do telhado e vista parcial das telhas, que apresentam diversos danos

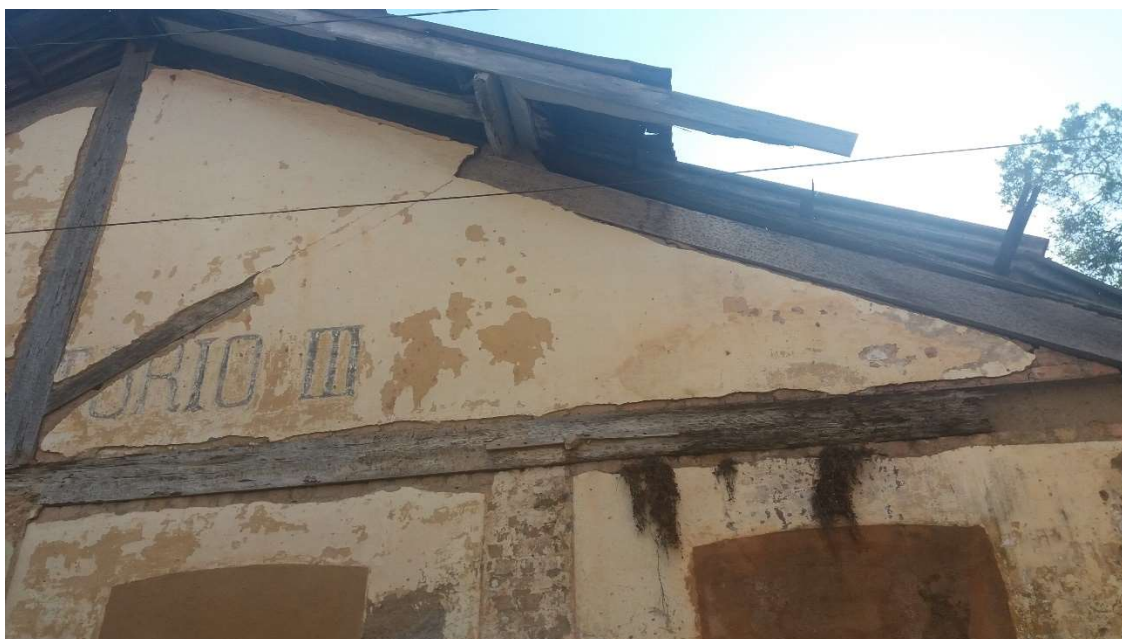
FICHA DE DIAGNÓSTICO**Edificação:** Reservatório**Número da foto:** 01**Endereço:** Francisco Lopes**Foto:** Dano telhado

Perda de peças do telhado, causando diversos danos na estrutura da edificação como perda de revestimento, presença de material orgânico, plantas de pequeno porte.

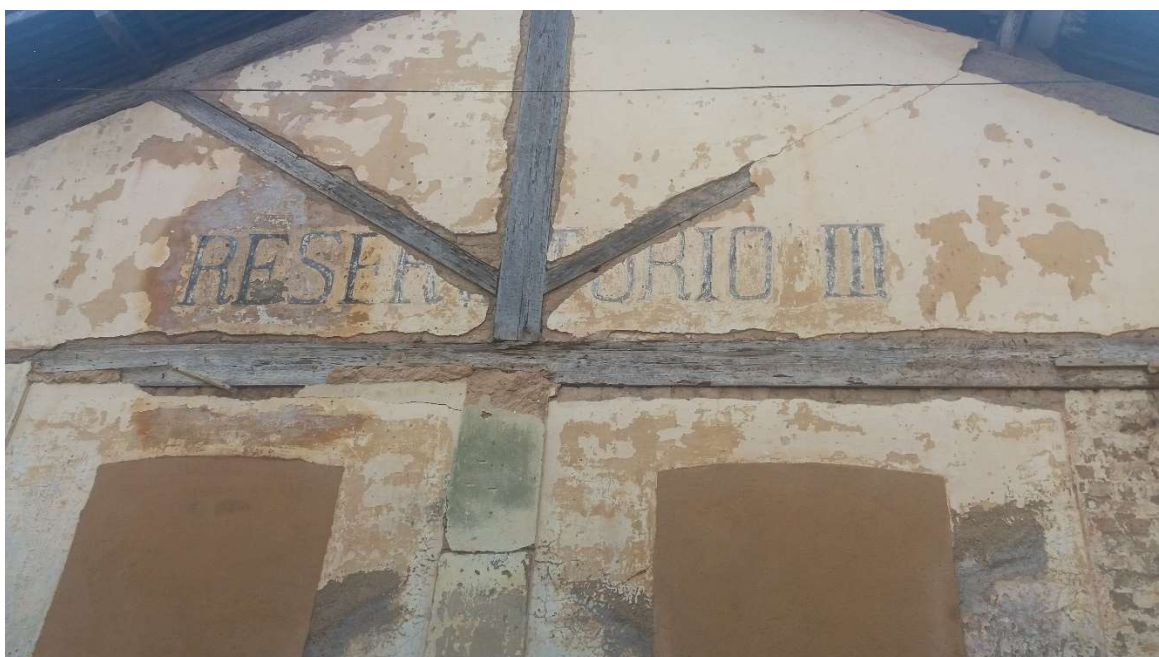
FICHA DE DIAGNÓSTICO**Edificação:** Reservatório**Número da foto:** 03**Endereço:** Francisco Lopes**Foto:** Fachada frontal

Perda de peças do telhado, causando diversos danos na estrutura da edificação como perda de revestimento, deixando a vista estrutura que podem gerar o apodrecimento das madeiras.

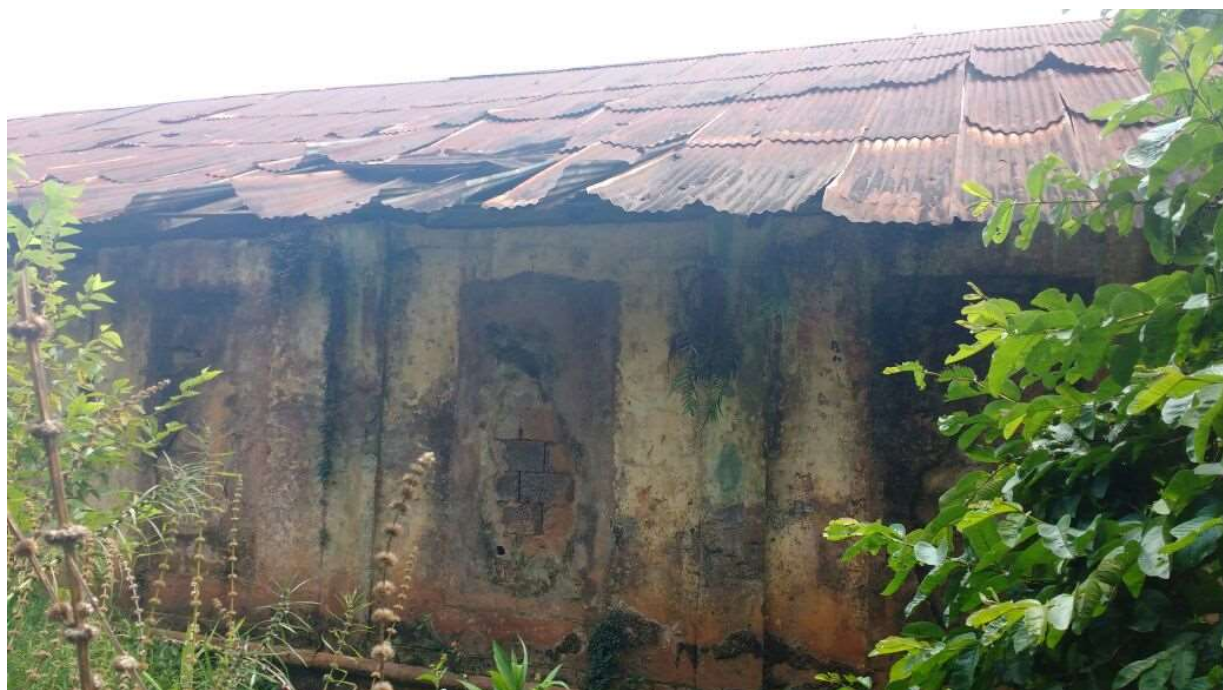
FICHA DE DIAGNÓSTICO**Edificação:** Reservatório**Número da foto:** 04**Endereço:** Francisco Lopes**Foto:** Vista fachada direita

Diversos danos no telhado, causando diversos danos na estrutura da edificação como perda de revestimento, umidade, presença de material orgânico e plantas de pequeno porte.

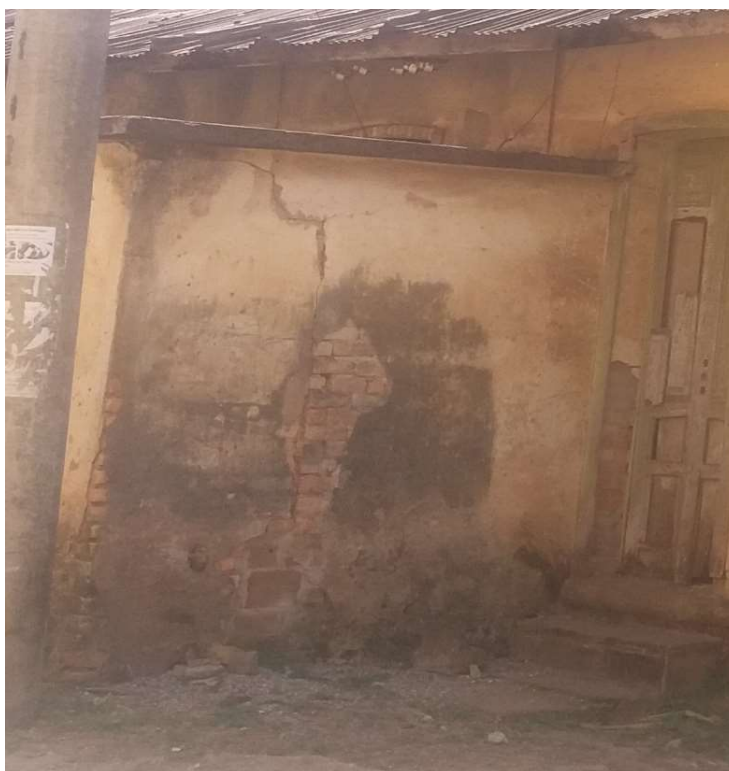
FICHA DE DIAGNÓSTICO**Edificação:** Reservatório**Número da foto:** 05**Endereço:** Francisco Lopes**Foto:** Vista anexo

Diversos danos causados pela umidade, perda de revestimento, trincas e plantas de pequeno porte.

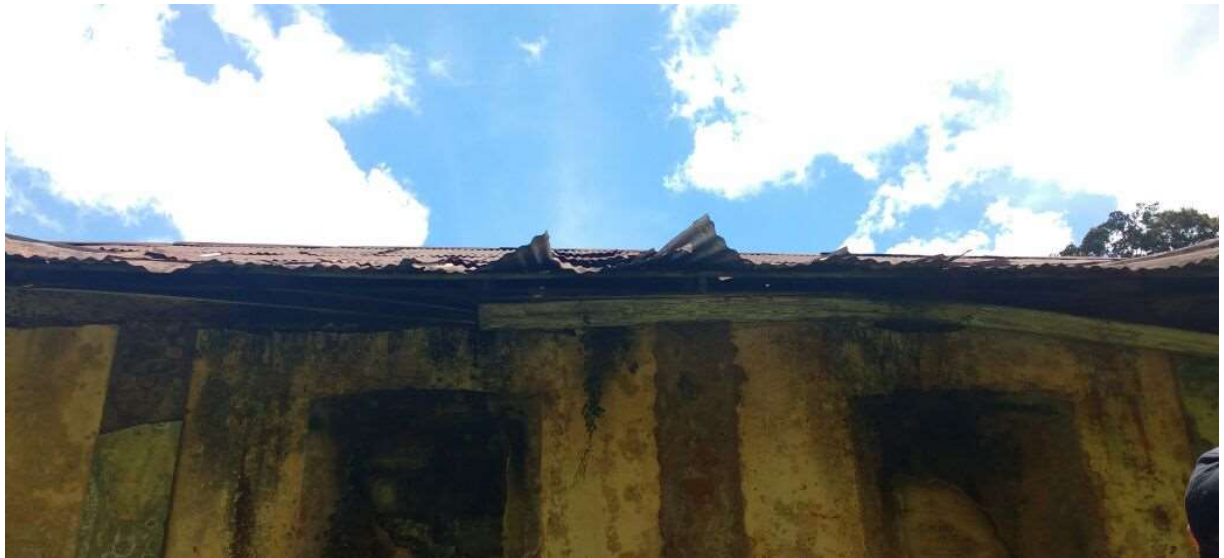
FICHA DE DIAGNÓSTICO**Edificação:** Reservatório**Número da foto:** 06**Endereço:** Francisco Lopes**Foto:** Vista telhado fachada lateral direita

Diversos danos no telhado, causando diversos danos na estrutura da edificação como perda de partes do forro, umidade, presença de material orgânico e plantas de pequeno porte, perda de revestimento.

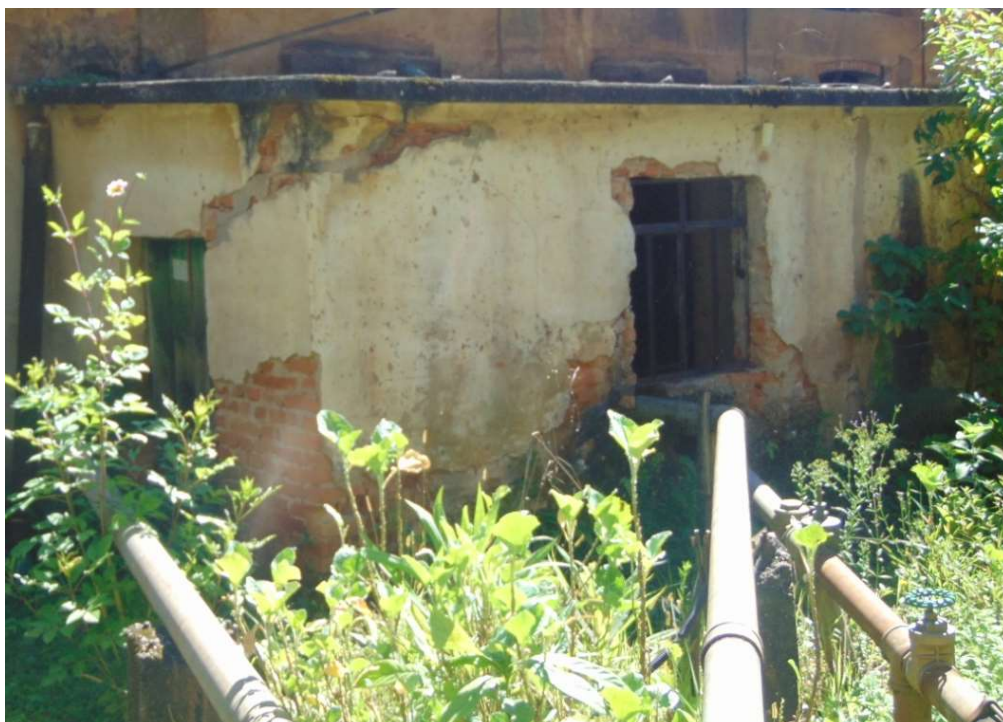
FICHA DE DIAGNÓSTICO**Edificação:** Reservatório**Número da foto:** 08**Endereço:** Francisco Lopes**Foto:** Anexo- casa das bombas

Diversos danos causados pela umidade, perda de revestimento, esquadria danificada e vãos abertos para passagens de tubulações.

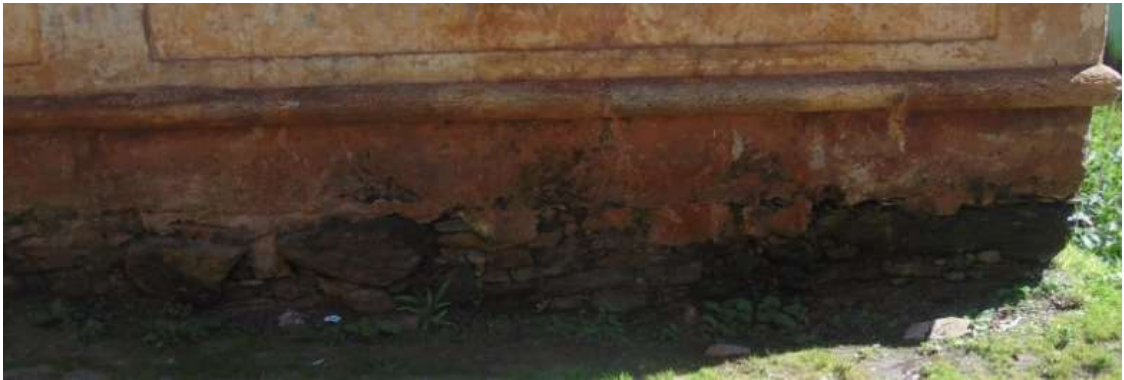
FICHA DE DIAGNÓSTICO**Edificação:** Reservatório**Número da foto:** 09**Endereço:** Francisco Lopes**Foto:** Base reservatório

Perda do revestimento da base, causando infiltração.
 Presença de material orgânico e plantas de pequeno porte.

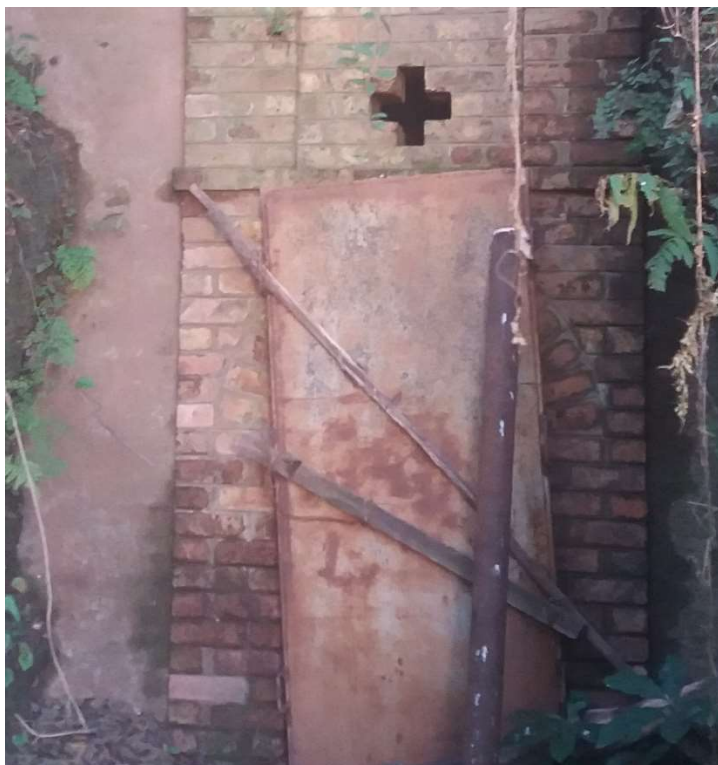
FICHA DE DIAGNÓSTICO**Edificação:** Reservatório**Número da foto:** 13**Endereço:** Francisco Lopes**Foto:** Mina

Entrada da mina fechada de maneira improvisada causando o acúmulo de água e com isso infiltrações, presença de plantas de pequeno e médio porte.

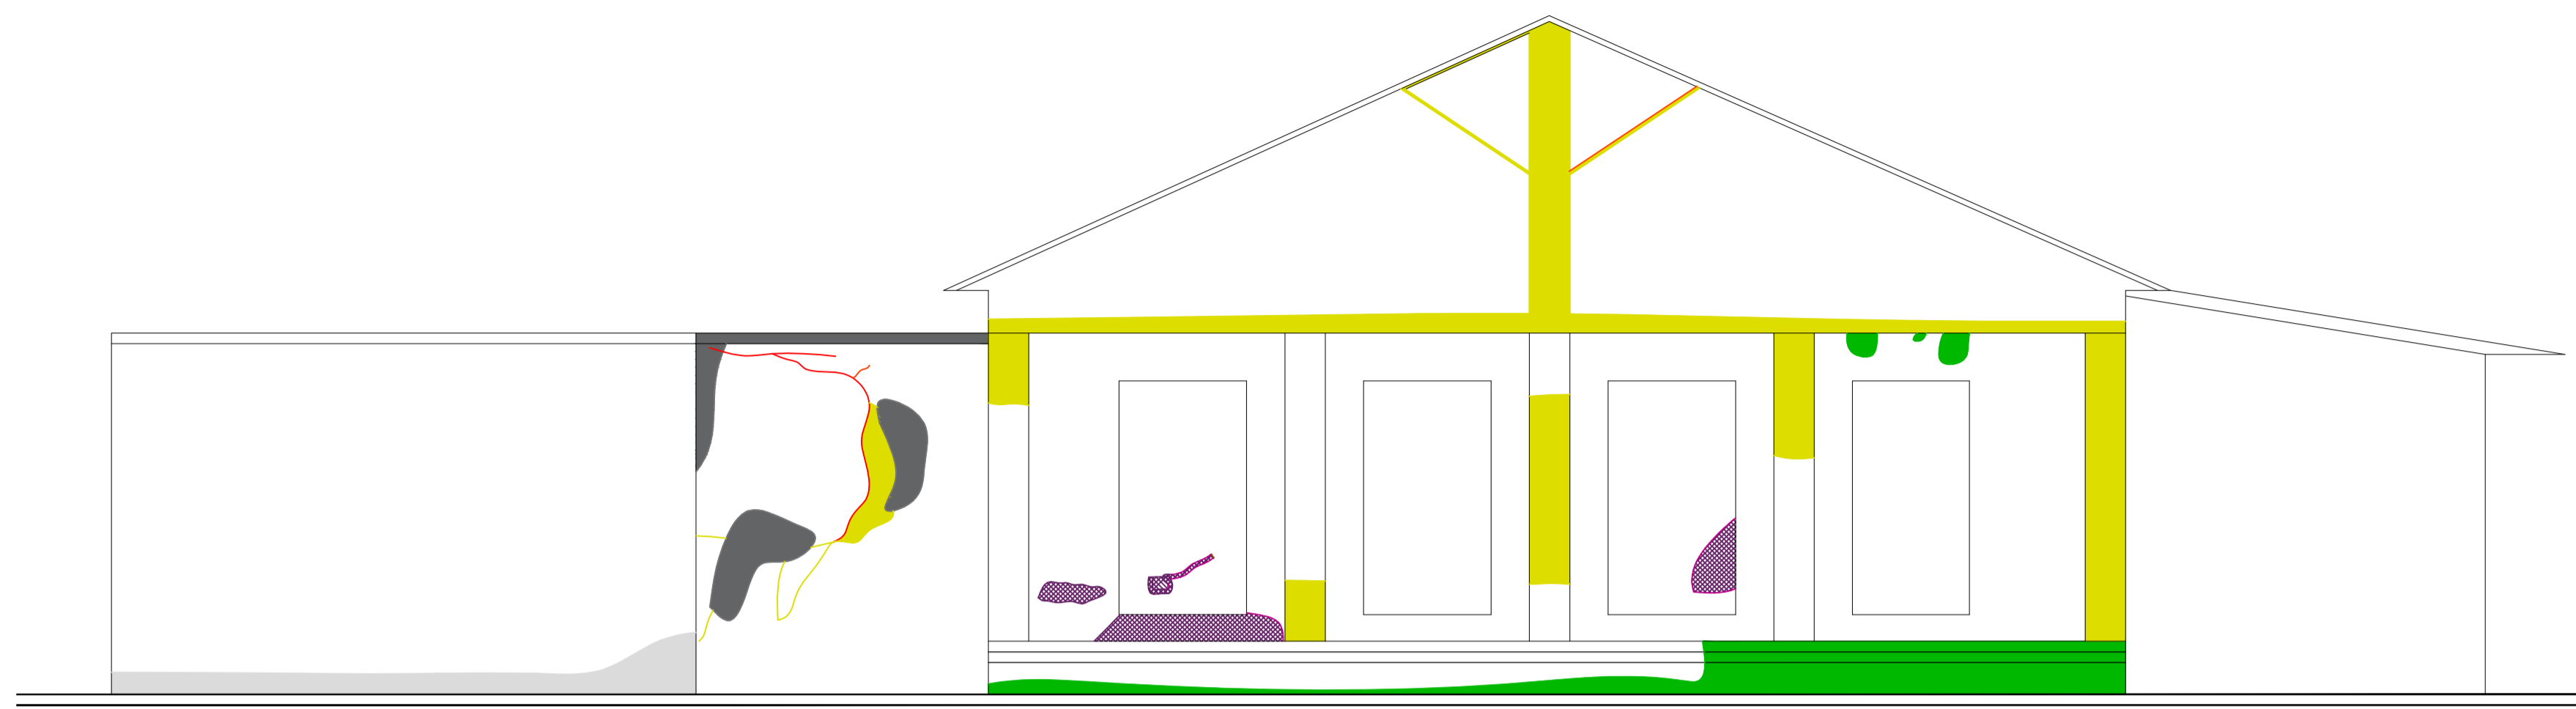
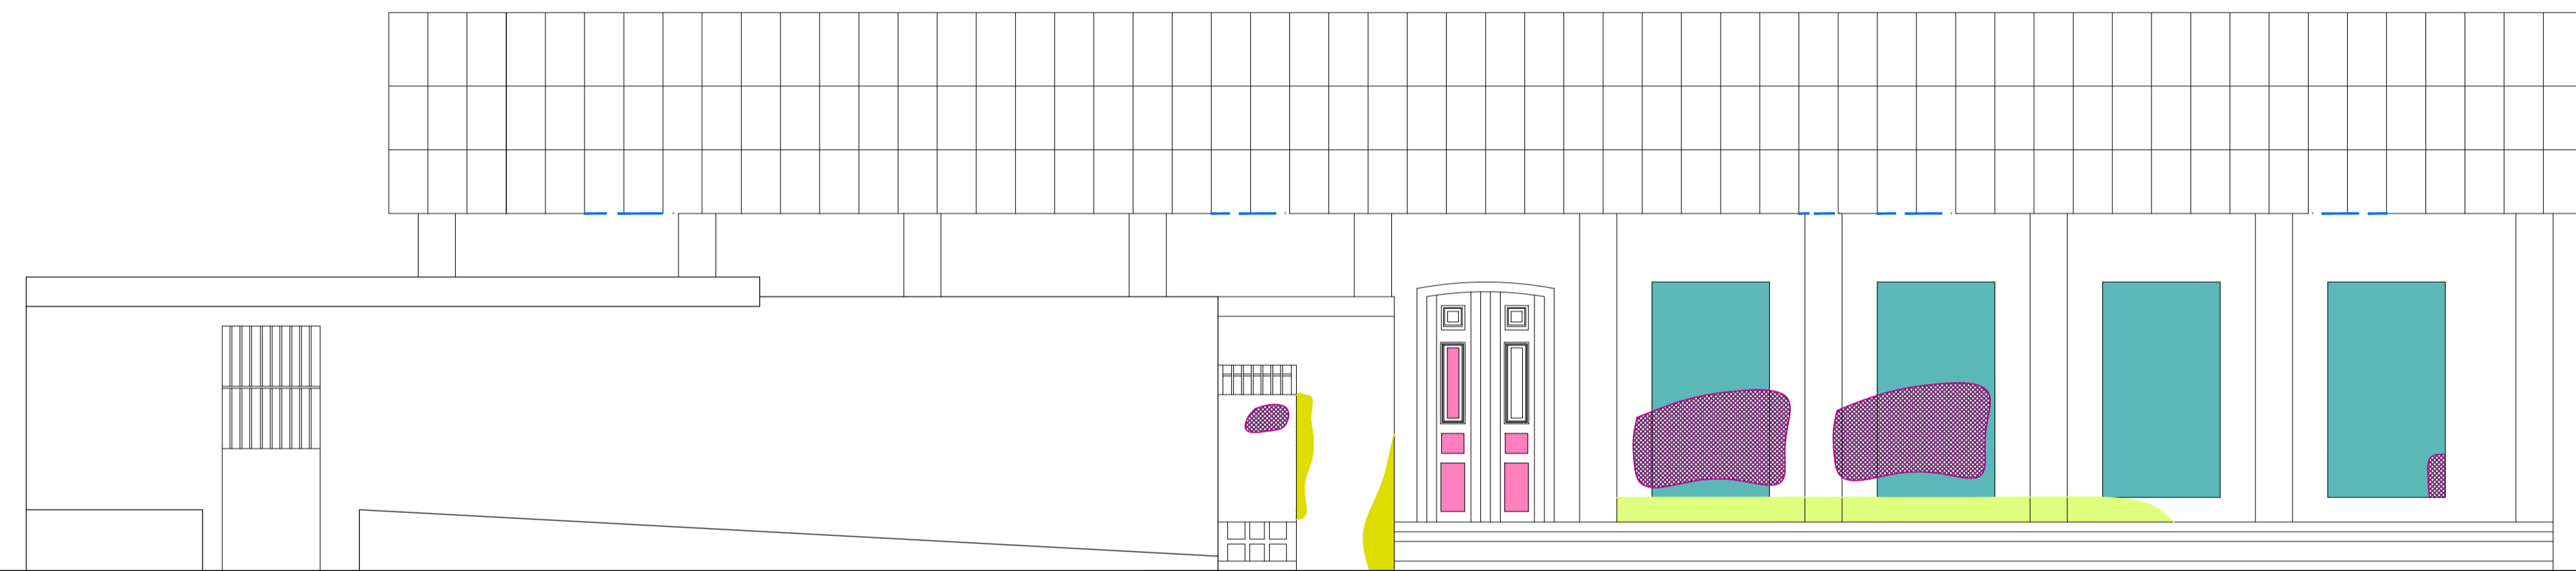
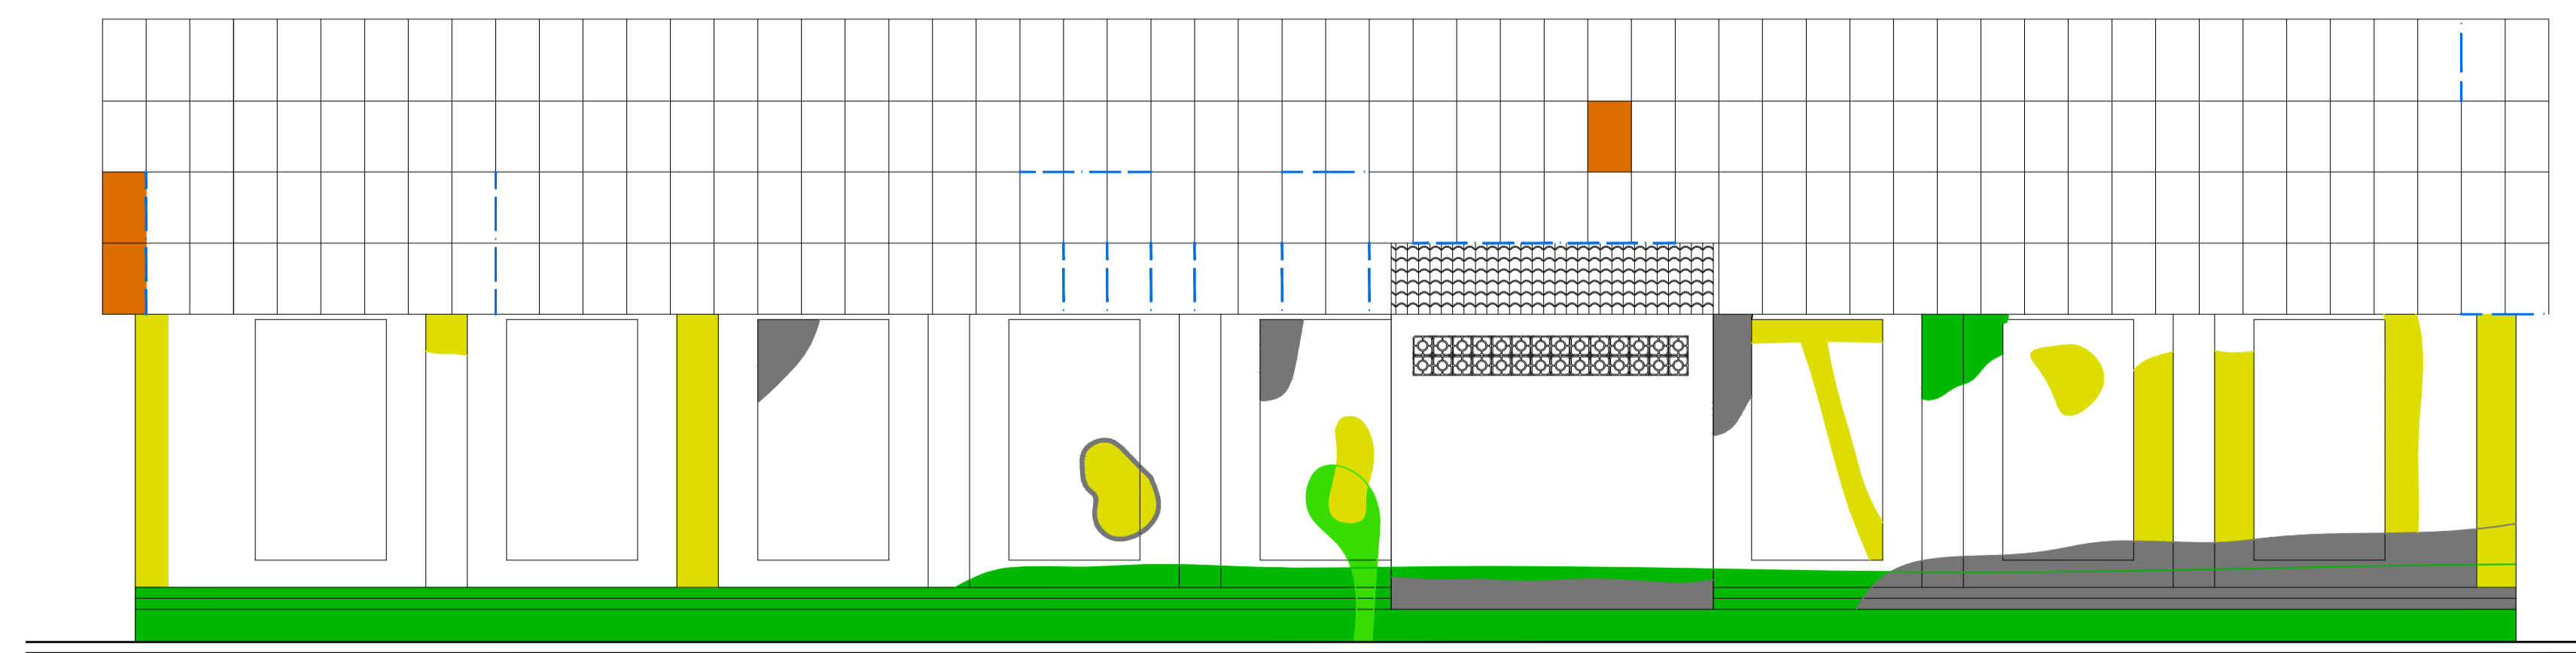
LEGENDA	DANO	AGENTE	CAUSAS PROVÁVEIS
	Mancha enegrecida (Crosta Negra)	Substâncias orgânicas, inorgânicas e ação direta a intempéries.	Exposição direta a ações climáticas(vento,chuva,frio, calor).
	Perda pontual do reboco	Ação direta a intempéries.	Esforços mecânicos na estrutura, perda da aderência e resistência mecânica do reboco.
	Fissura	Ação mecânica.	Movimentação estrutural e higrotérmicas.
	Rachadura	Ação mecânica	Movimentação estrutural e higrotérmicas.
	Vegetação rasteira e de pequeno porte	Transporte de semente por aves e ventos.	Falta de manutenção.
	Vegetação de médio porte	Transporte de semente por aves e ventos.	Falta de manutenção.
	Trinca	Ação mecânica	Movimentação estrutural e higrotérmicas.
	Vandalismo	Ação humana.	Falta de conscientização.
	Perda de revestimento	Ação direta a intempéries.	Esforços mecânicos na estrutura. Perda da aderência e resistência mecânica do reboco.
	Perda de material da porta	Ação direta a intempéries.	Exposição direta a ações climáticas(vento,chuva,frio, calor).

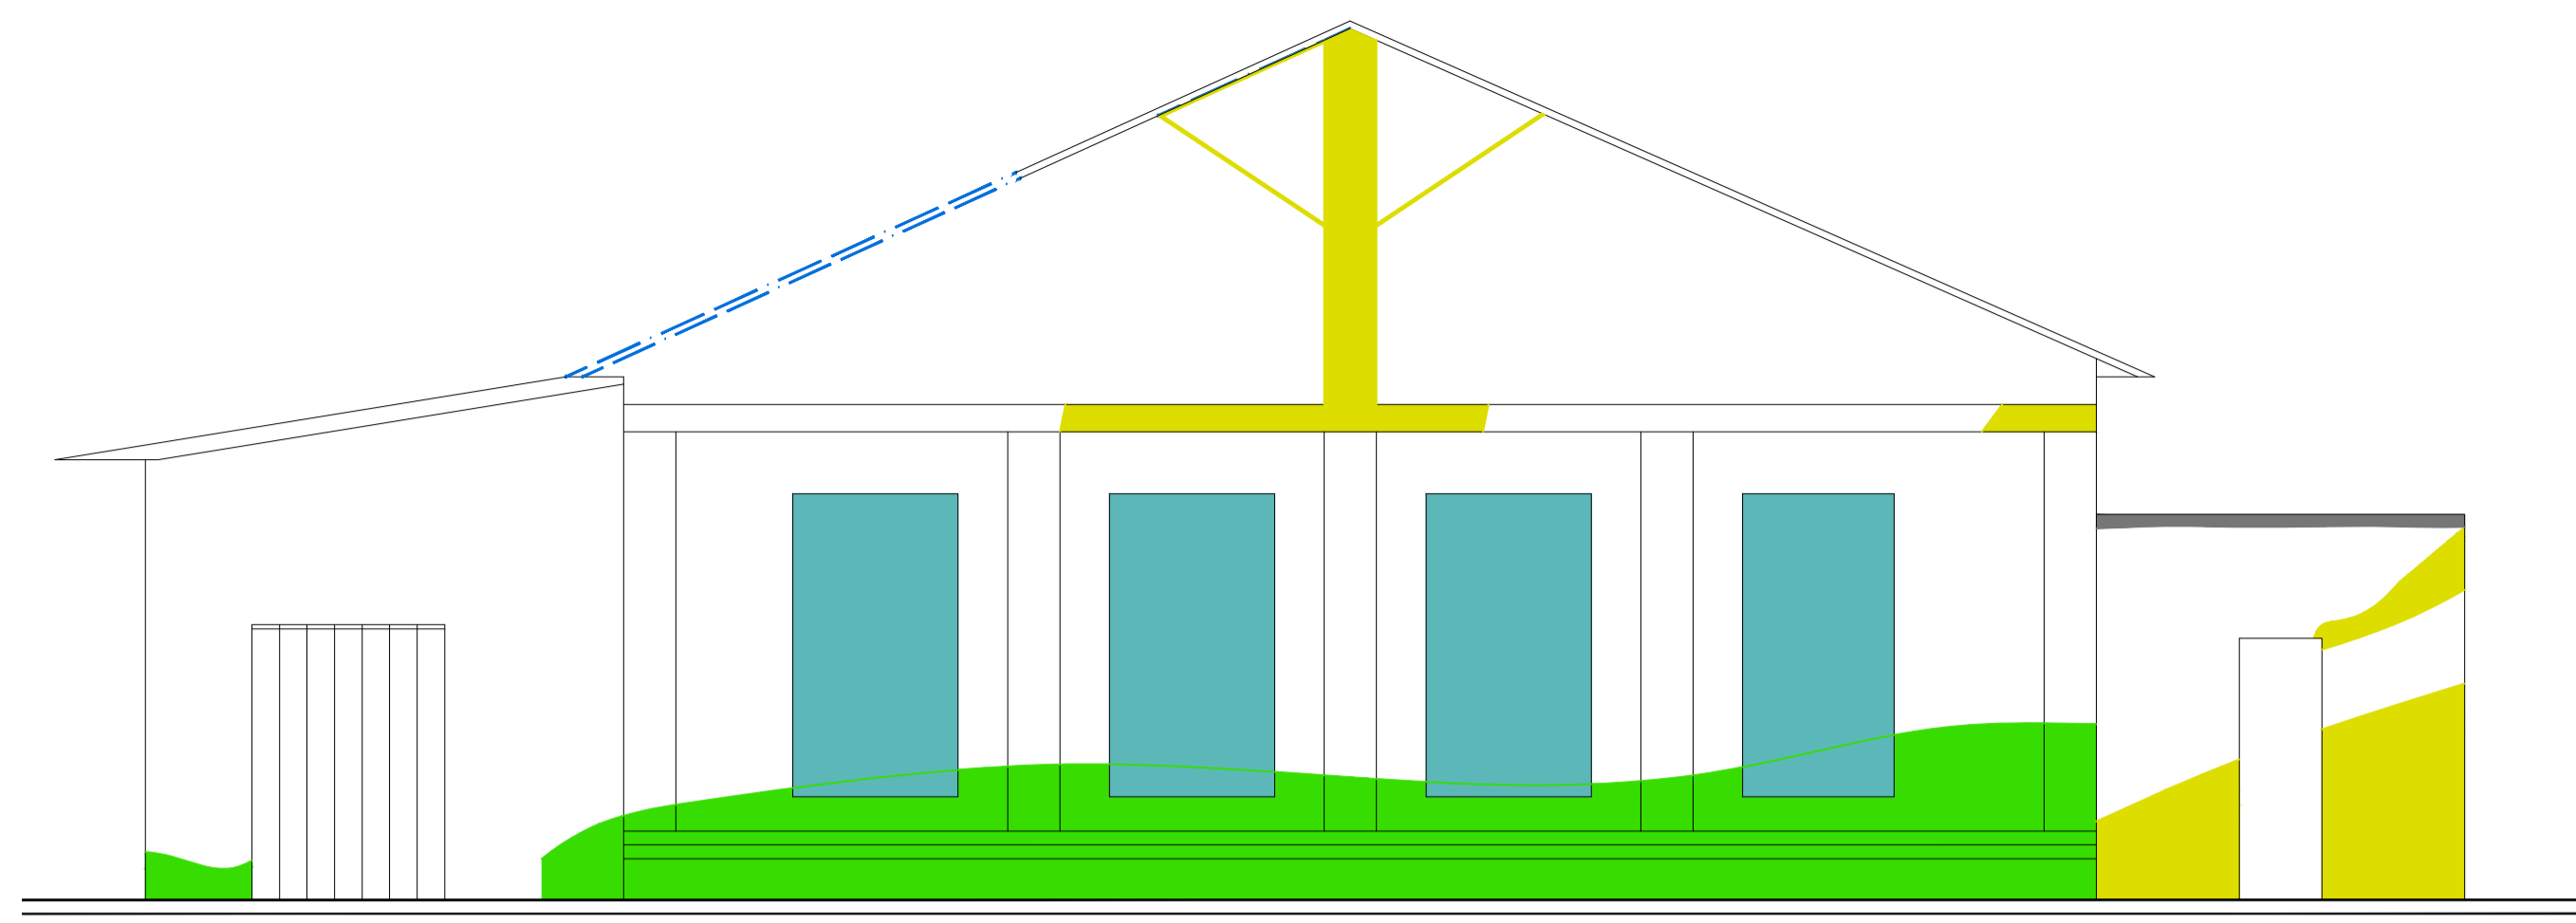
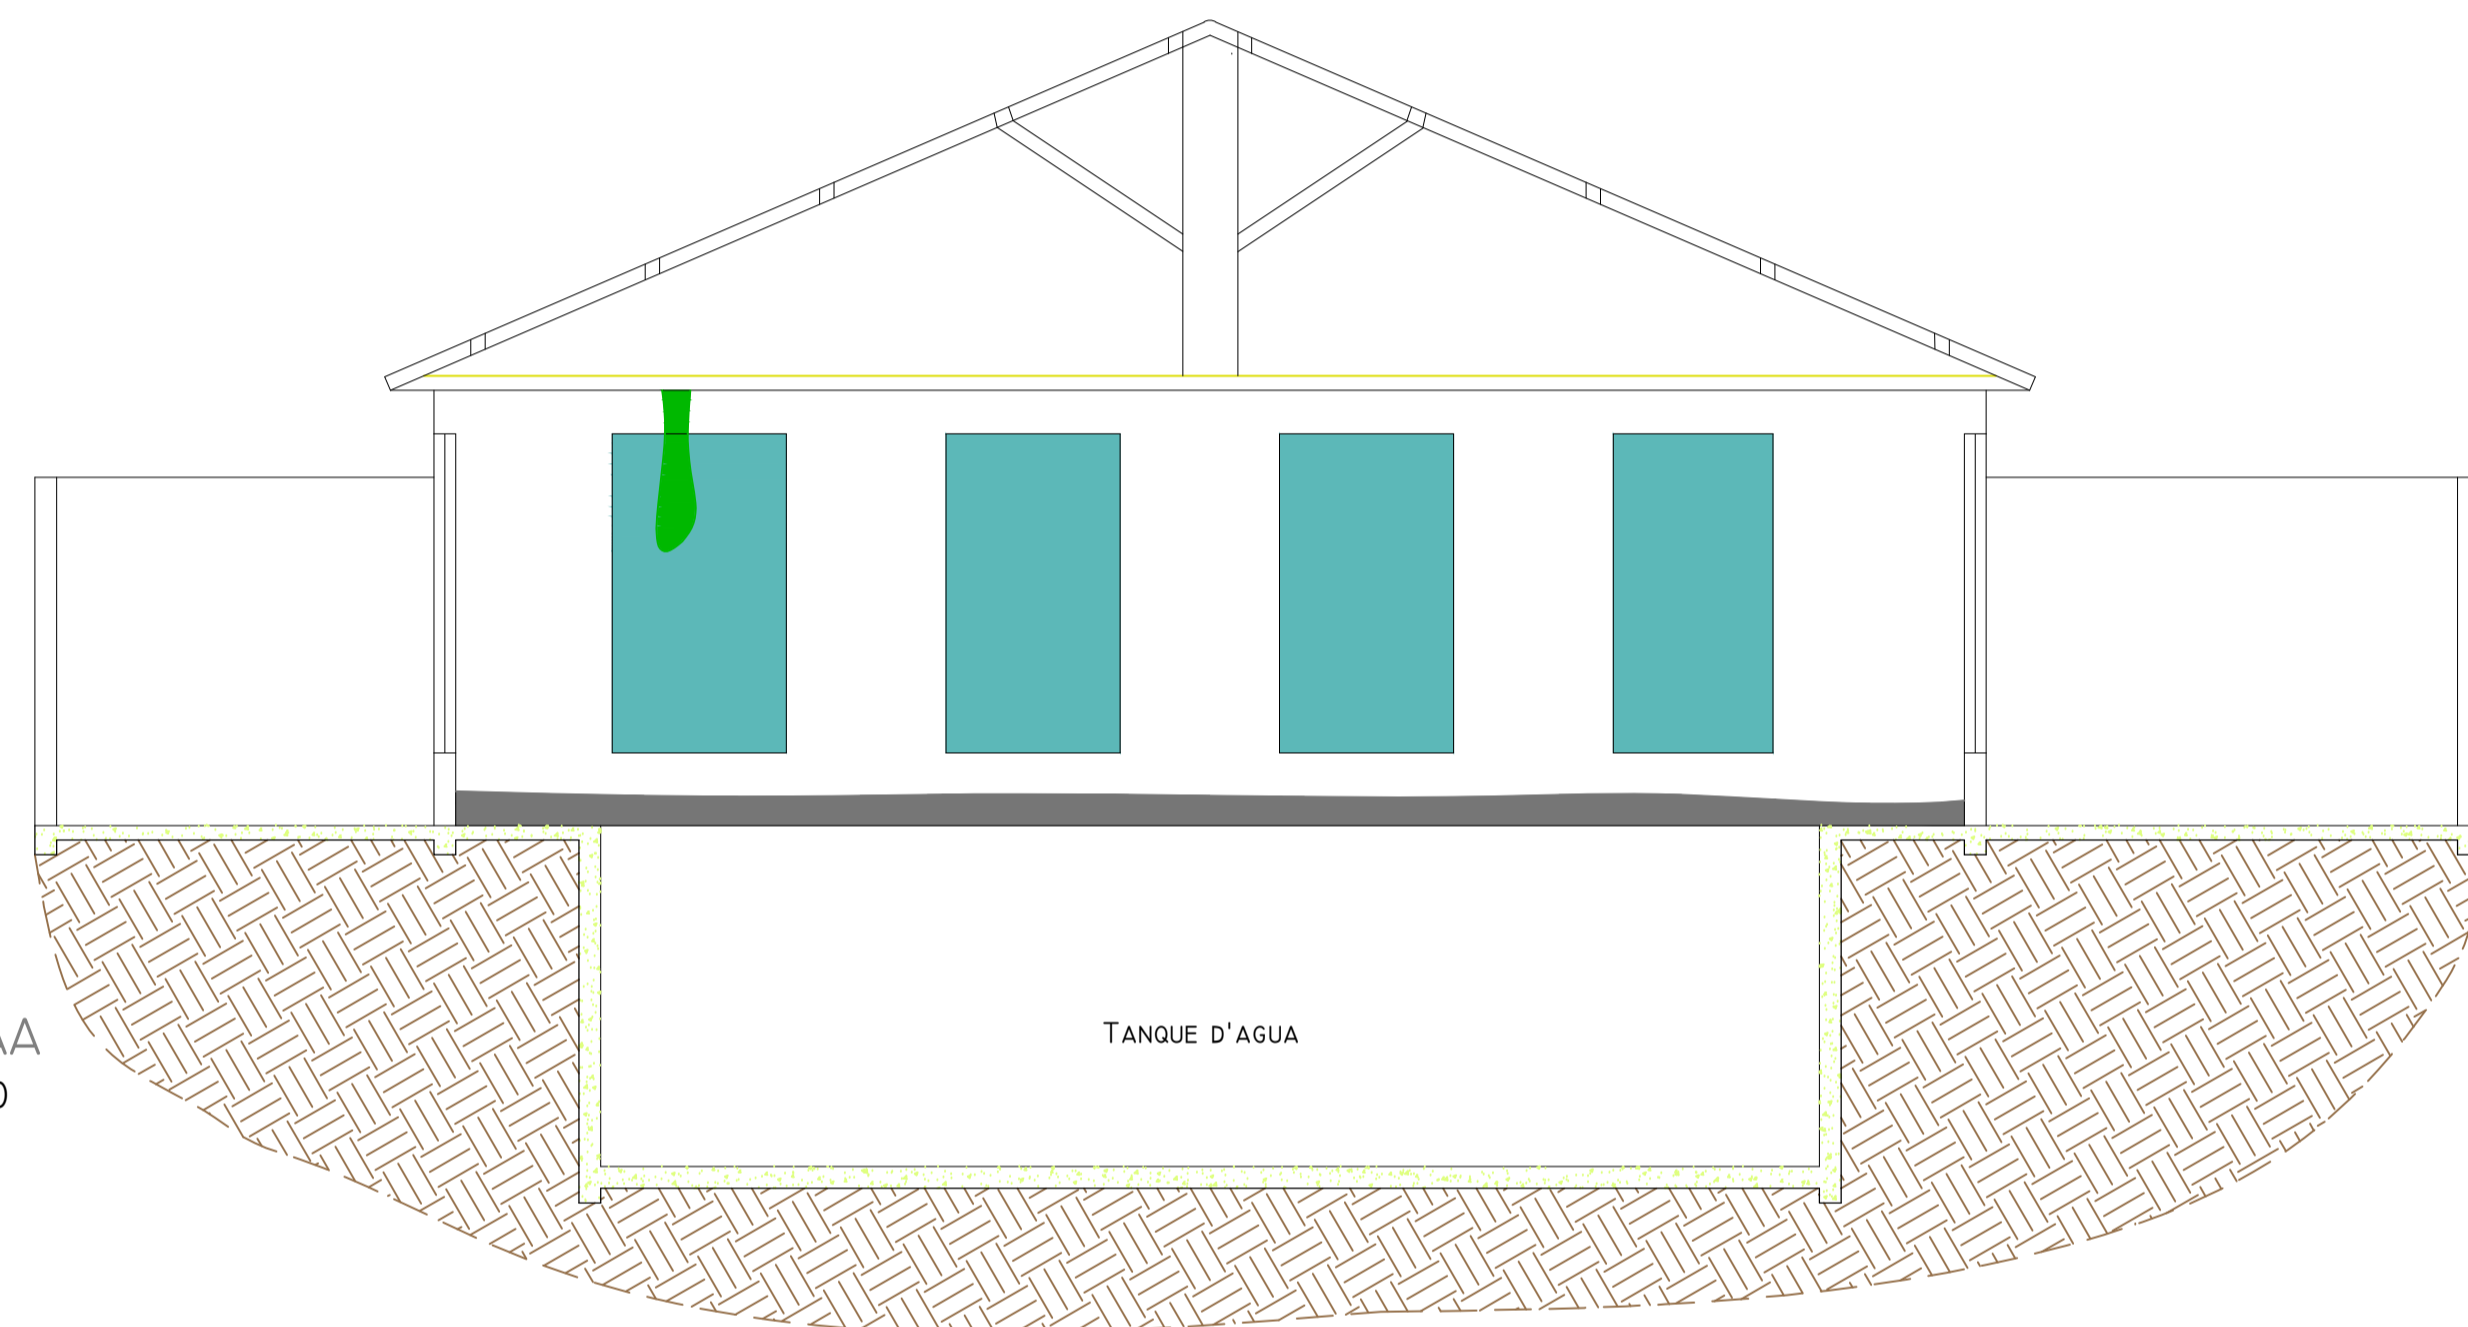
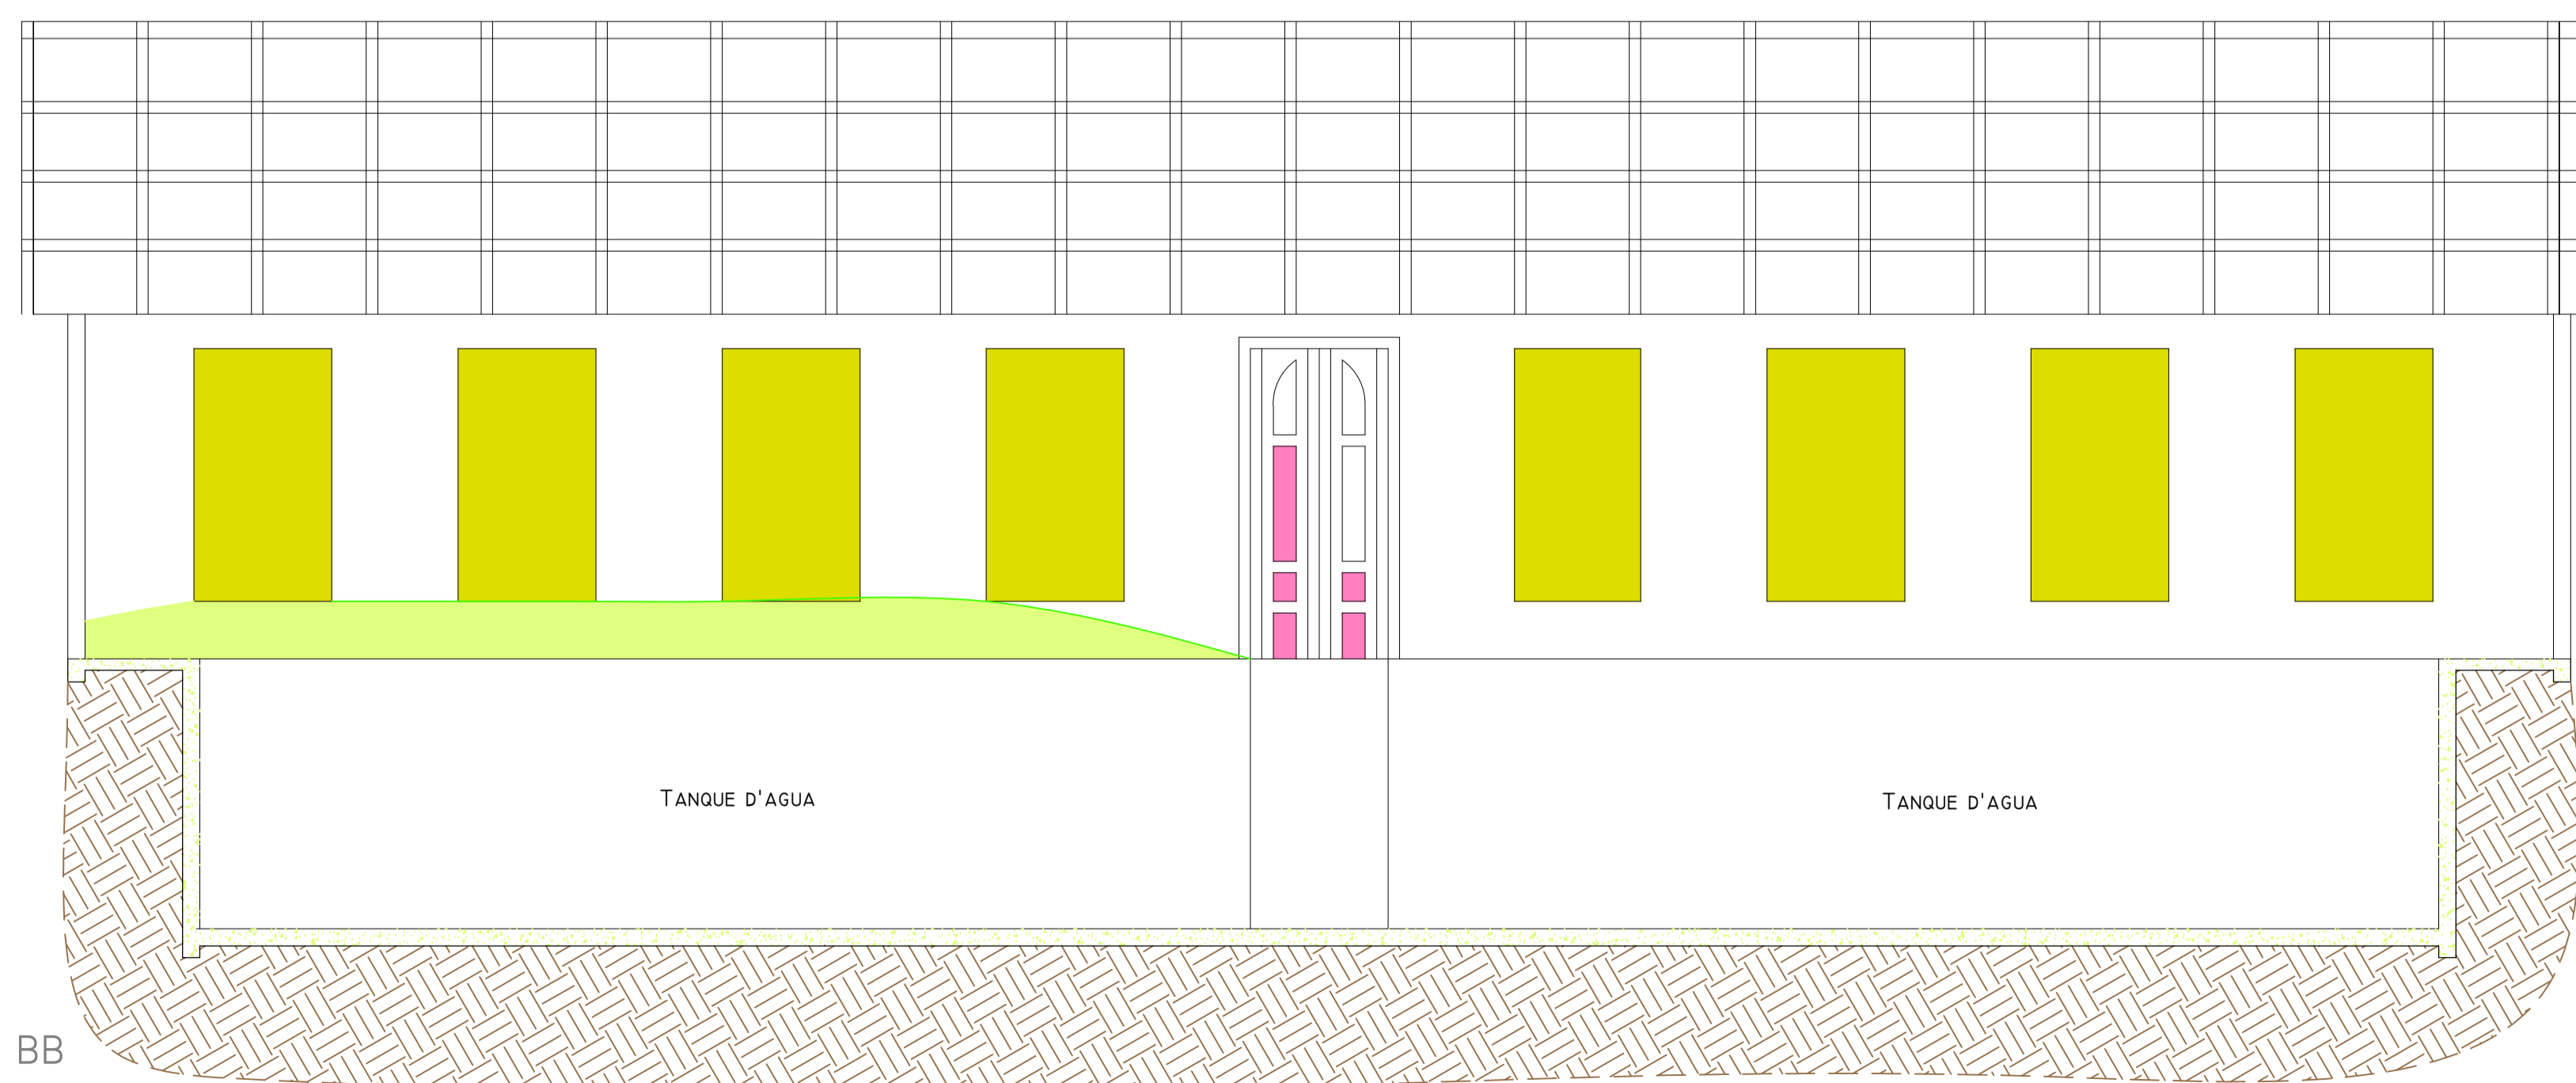
LEGENDA	DANO	AGENTE	CAUSAS PROVÁVEIS
	Mancha enegrecida (Crostas Negras)	Substâncias orgânicas, inorgânicas e ação direta a intempéries.	Exposição direta a ações climáticas (vento, chuva, frio, calor).
	Perda pontual do reboco	Ação direta a intempéries.	Esforços mecânicos na estrutura, perda da aderência e resistência mecânica do reboco.
	Fissura	Ação mecânica.	Movimentação estrutural e higrotérmicas.
	Rachadura	Ação mecânica	Movimentação estrutural e higrotérmicas.
	Vegetação rasteira e de pequeno porte	Transporte de semente por aves e ventos.	Falta de manutenção.
	Vegetação de médio porte	Transporte de semente por aves e ventos.	Falta de manutenção.
	Trinca	Ação mecânica	Movimentação estrutural e higrotérmicas.
	Vandalismo	Ação humana.	Falta de conscientização.
	Perda de revestimento	Ação direta a intempéries.	Esforços mecânicos na estrutura. Perda da aderência e resistência mecânica do reboco.
	Perda de material da porta	Ação direta a intempéries.	Exposição direta a ações climáticas (vento, chuva, frio, calor).
