Reservatório III: Levantamento arquitetônico e análise do conjunto no bairro
São Cristóvão em Ouro Preto, MG.

Trabalho de Conclusão de curso
apresentado ao Instituto Federal de Minas
Gerais, como requisito para a obtenção do
título de Tecnólogo em Conservação e
Restauro de Bens Imóveis

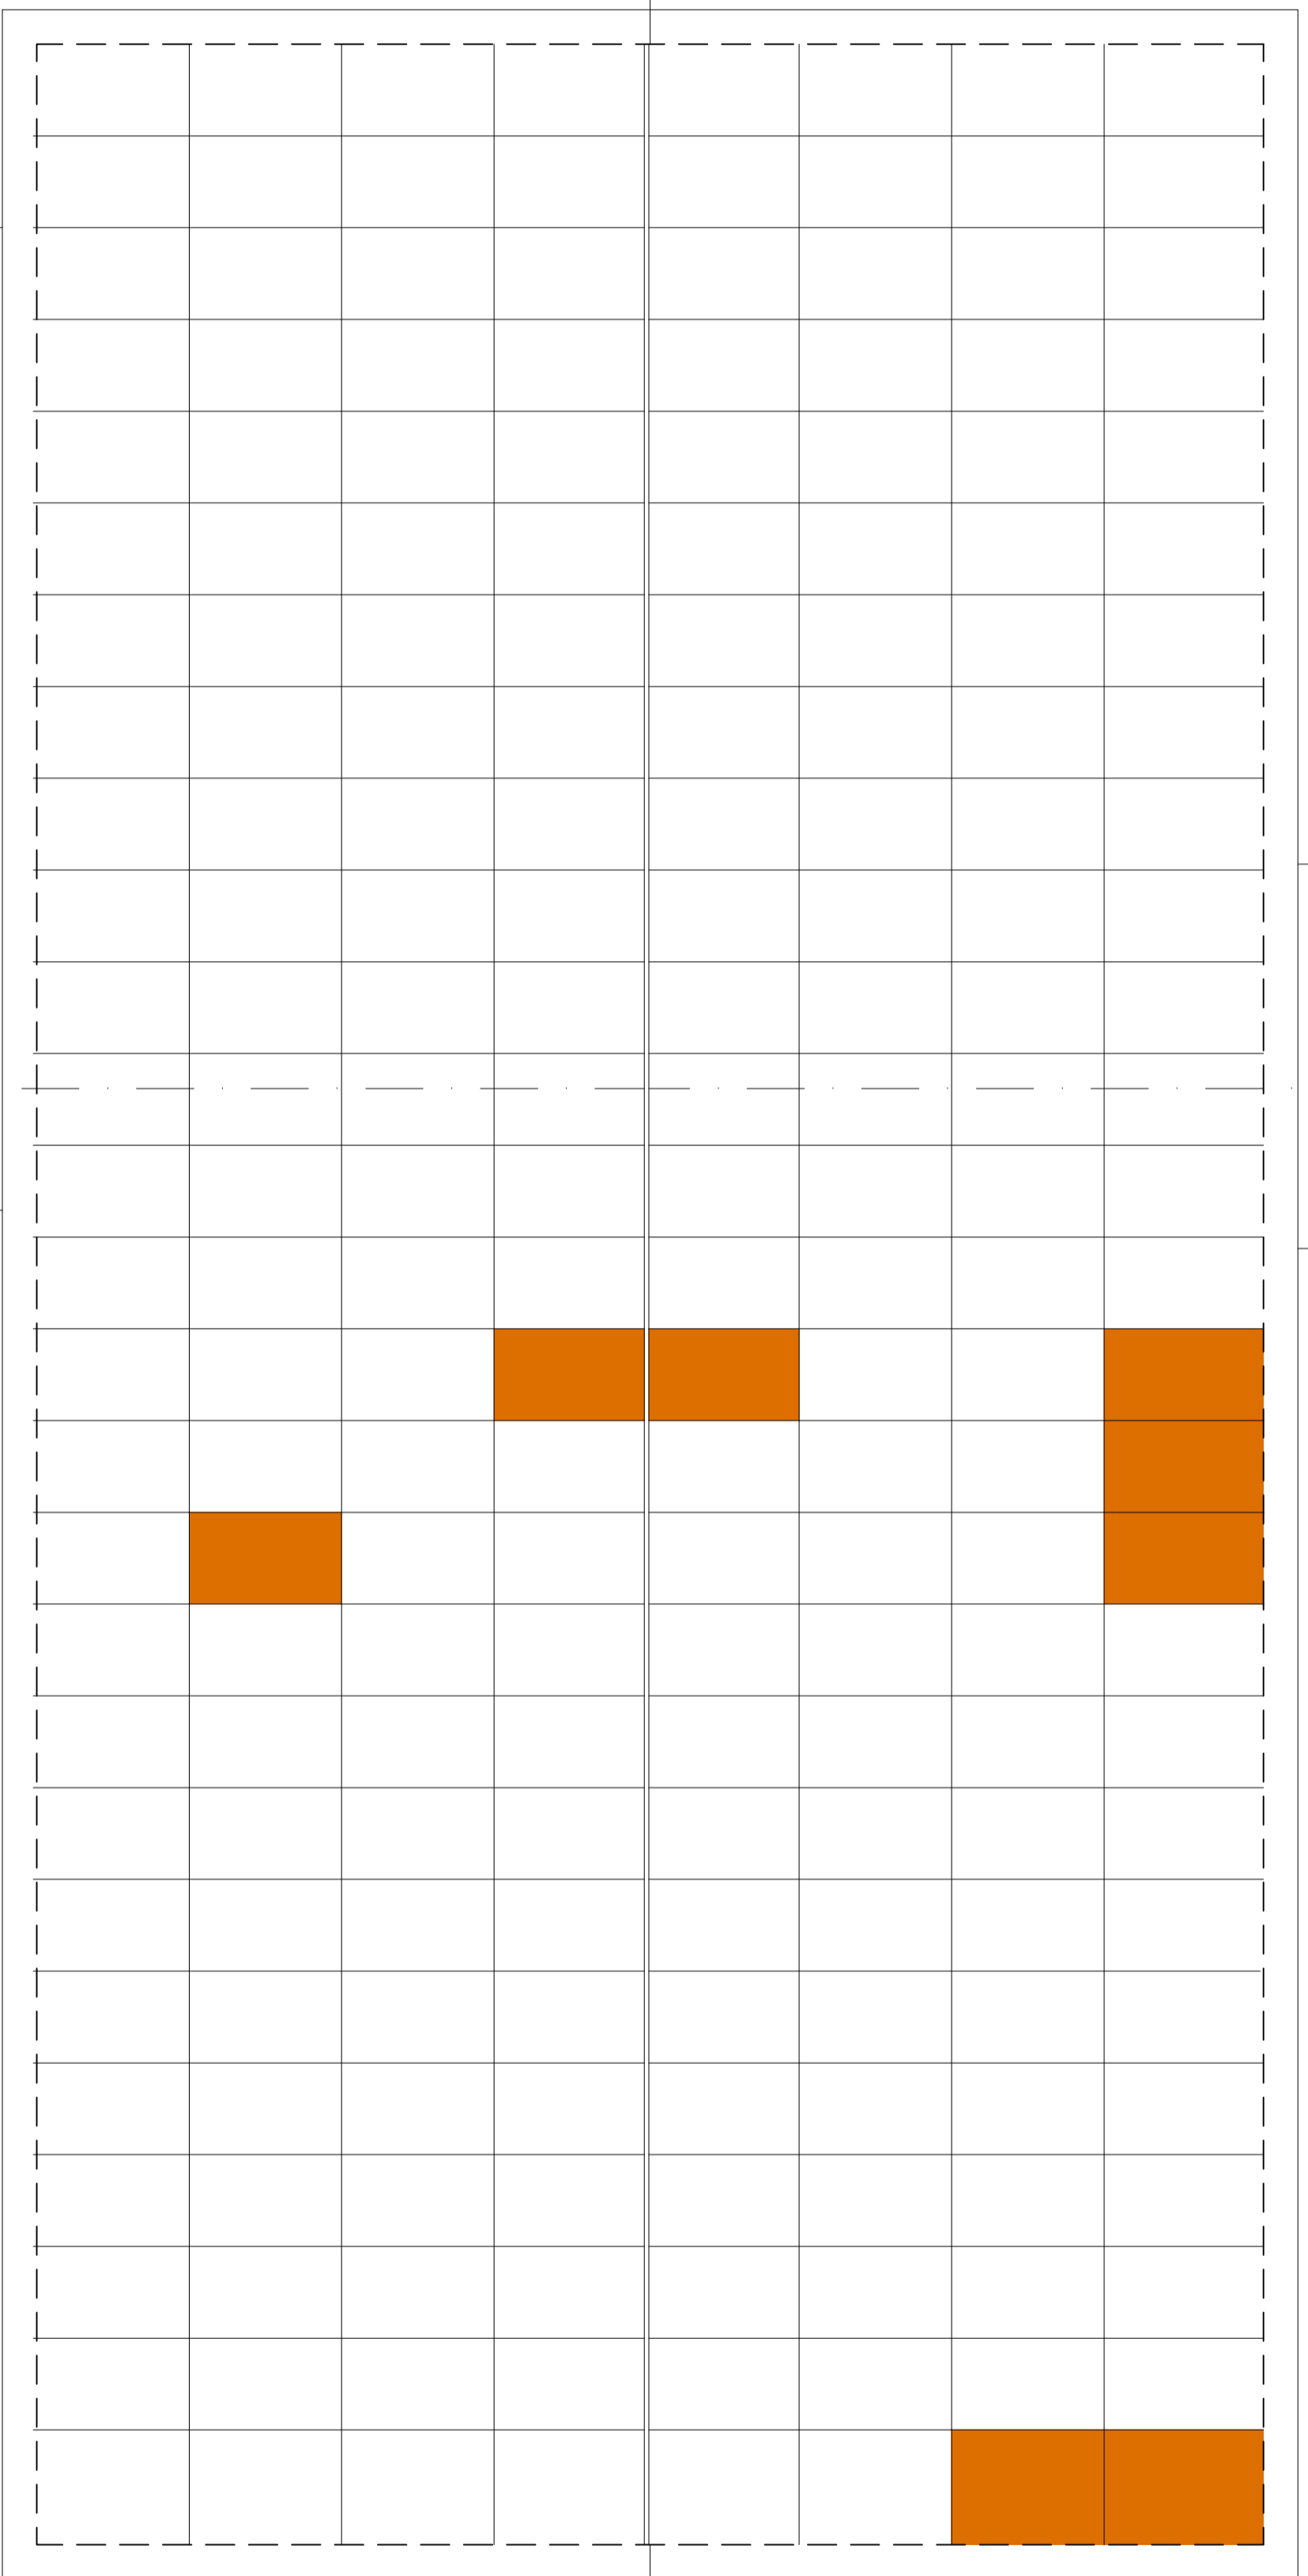
TELHADO COLONIAL

LEGENDA	DANO	AGENTE	CAUSAS PROVÁVEIS
	Mancha enegrecida (Crosta Negra)	Substâncias orgânicas, inorgânicas e ação direta a intempéries.	Exposição direta a ações climáticas(vento, chuva, frio, calor).
	Perda pontual do reboco	Ação direta a intempéries.	Esforços mecânicos na estrutura, perda da aderência e resistência mecânica do reboco.
	Fissura	Ação mecânica.	Movimentação estrutural e higrotérmicas.
	Rachadura	Ação mecânica	Movimentação estrutural e higrotérmicas.
	Vegetação rasteira e de pequeno porte	Transporte de semente por aves e ventos.	Falta de manutenção.
	Vegetação de médio porte	Transporte de semente por aves e ventos.	Falta de manutenção.
	Trinca	Ação mecânica	Movimentação estrutural e higrotérmicas.
	Vandalismo	Ação humana.	Falta de conscientização.
	Perda de revestimento	Ação direta a intempéries.	Esforços mecânicos na estrutura. Perda da aderência e resistência mecânica do reboco.
	Perda de material da porta	Ação direta a intempéries.	Exposição direta a ações climáticas(vento, chuva, frio, calor).

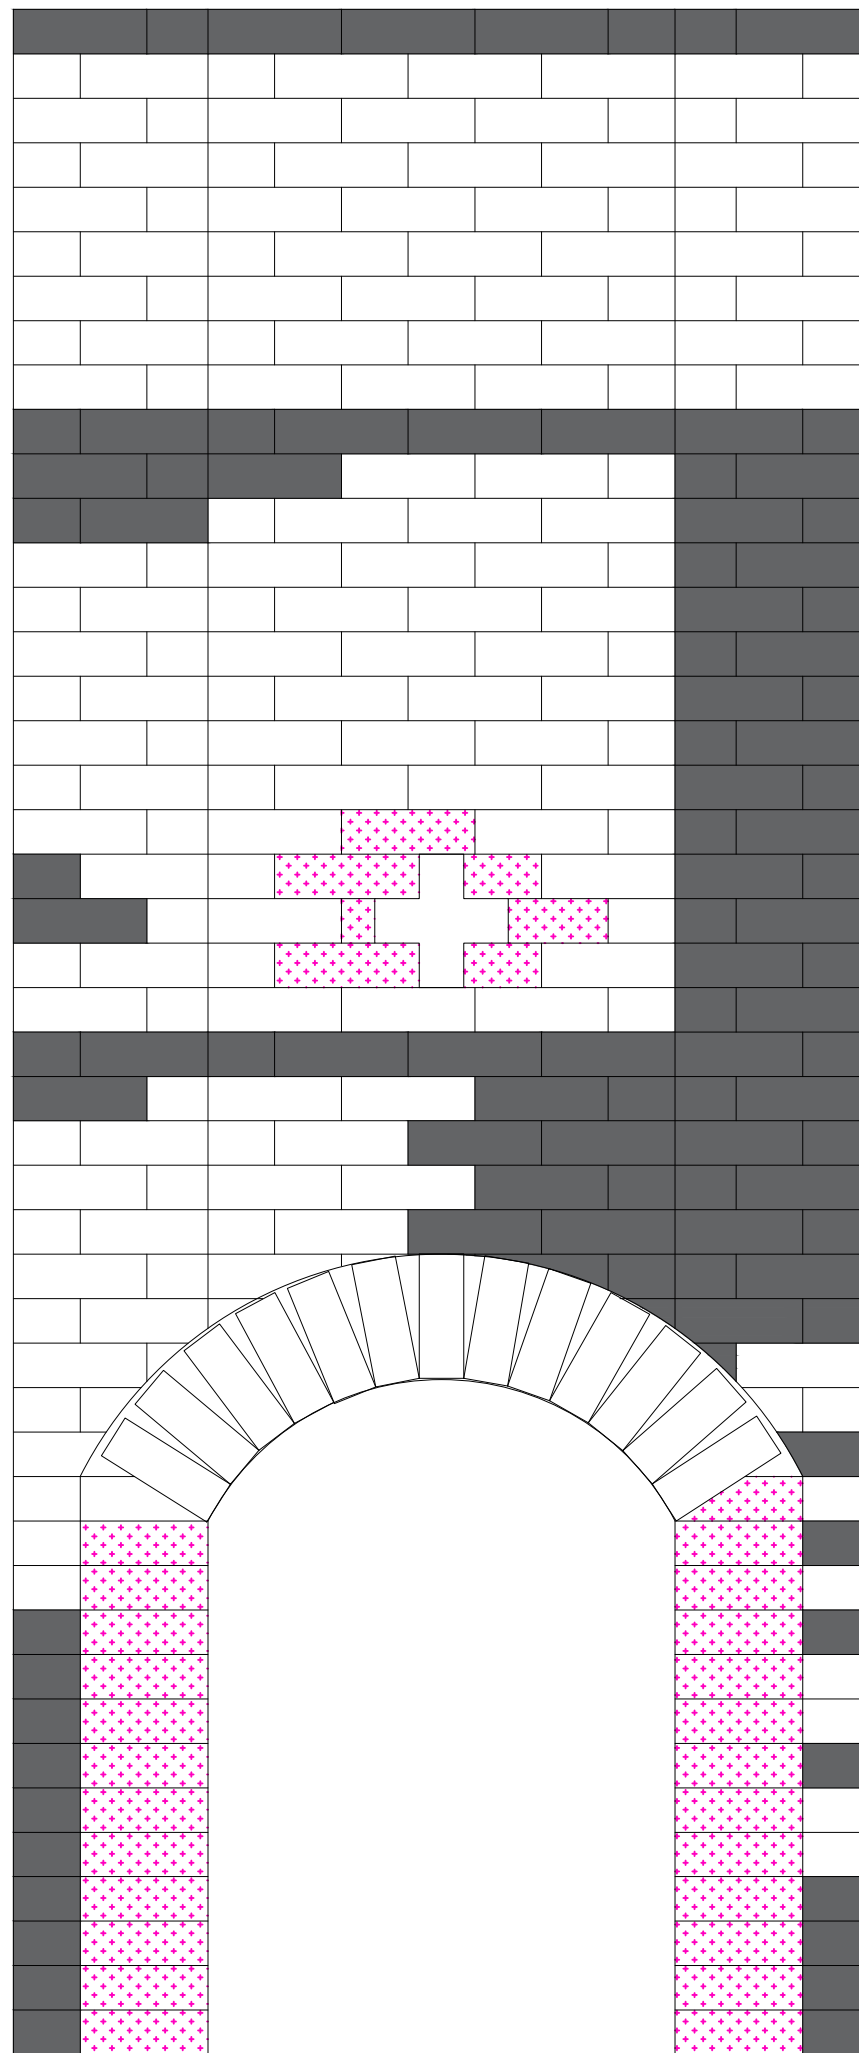
LEGENDA	DANO	AGENTE	CAUSAS PROVÁVEIS
	Mancha enegrecida (Crosta Negra)	Substâncias orgânicas, inorgânicas e ação direta a intempéries.	Exposição direta a ações climáticas(vento,chuva,frio, calor).
	Perda pontual do reboco	Ação direta a intempéries.	Esforços mecânicos na estrutura, perda da aderência e resistência mecânica do reboco.
	Fissura	Ação mecânica.	Movimentação estrutural e higrotérmicas.
	Rachadura	Ação mecânica	Movimentação estrutural e higrotérmicas.
	Vegetação rasteira e de pequeno porte	Transporte de semente por aves e ventos.	Falta de manutenção.
	Vegetação de médio porte	Transporte de semente por aves e ventos.	Falta de manutenção.
	Trinca	Ação mecânica	Movimentação estrutural e higrotérmicas.
	Vandalismo	Ação humana.	Falta de conscientização.
	Perda de revestimento	Ação direta a intempéries.	Esforços mecânicos na estrutura. Perda da aderência e resistência mecânica do reboco.
	Perda de material da porta	Ação direta a intempéries.	Exposição direta a ações climáticas(vento,chuva,frio, calor).

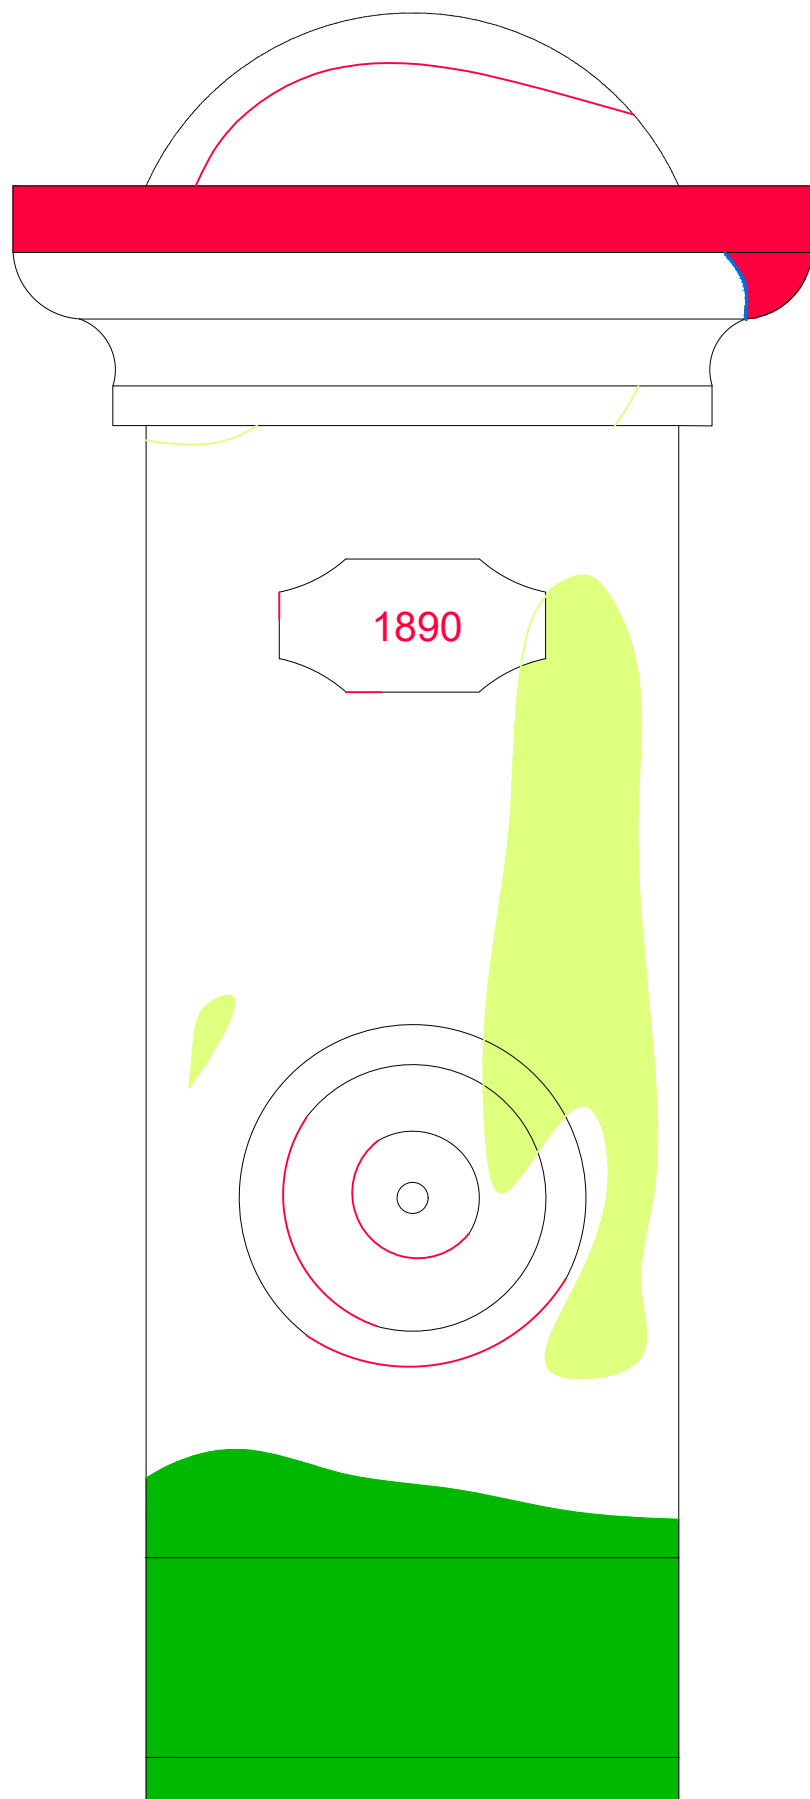
LEGENDA	DANO	AGENTE	CAUSAS PROVÁVEIS
	Mancha enegrecida (Crosta Negra)	Substâncias orgânicas, inorgânicas e ação direta a intempéries.	Exposição direta a ações climáticas(vento, chuva, frio, calor).
	Perda pontual do reboco	Ação direta a intempéries.	Esforços mecânicos na estrutura, perda da aderência e resistência mecânica do reboco.
	Fissura	Ação mecânica.	Movimentação estrutural e higrotérmicas.
	Rachadura	Ação mecânica	Movimentação estrutural e higrotérmicas.
	Vegetação rasteira e de pequeno porte	Transporte de semente por aves e ventos.	Falta de manutenção.
	Vegetação de médio porte	Transporte de semente por aves e ventos.	Falta de manutenção.
	Trinca	Ação mecânica	Movimentação estrutural e higrotérmicas.
	Vandalismo	Ação humana.	Falta de conscientização.
	Perda de revestimento	Ação direta a intempéries.	Esforços mecânicos na estrutura. Perda da aderência e resistência mecânica do reboco.
	Perda de material da porta	Ação direta a intempéries.	Exposição direta a ações climáticas(vento, chuva, frio, calor).
