Subsídios para elaboração de dossiê de tombamento da
Escola Estadual Doutor Arthur Bernardes -Sete Lagoas, MG

Ouro Preto
2021

Trabalho apresentado à banca
examinadora do Instituto Federal de
Minas Gerais Campus Ouro Preto, como
requisito para a obtenção do título de
Tecnólogo em Conservação e
Restauração.

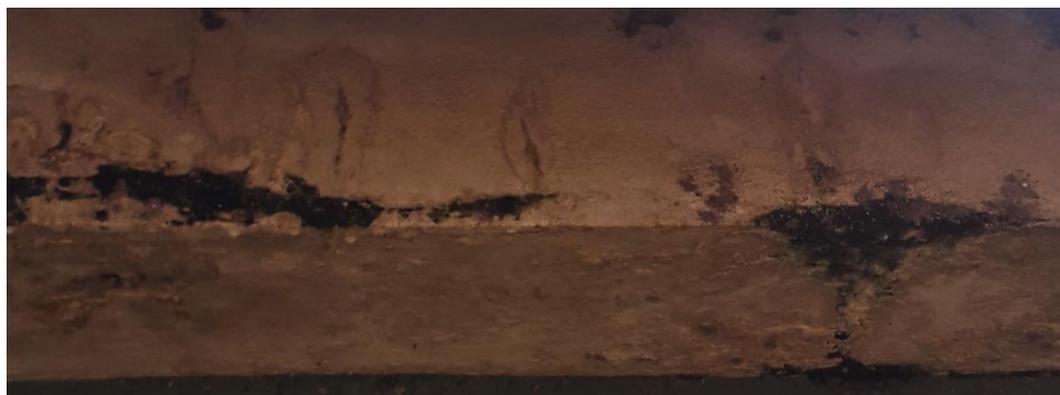
Imagem 86: Detalhe de manchas de umidade abaixo do beiral do Anexo IV.
Fonte: Marcela Abreu, (2021).

A construção que está com maiores degradações na cobertura é o Anexo IV, por toda sua extensão os beirais estão com telhas faltando e há bastante manchas de umidade e vegetação em cima do telhado, logo, tem que haver limpeza e troca do que está muito deteriorado.

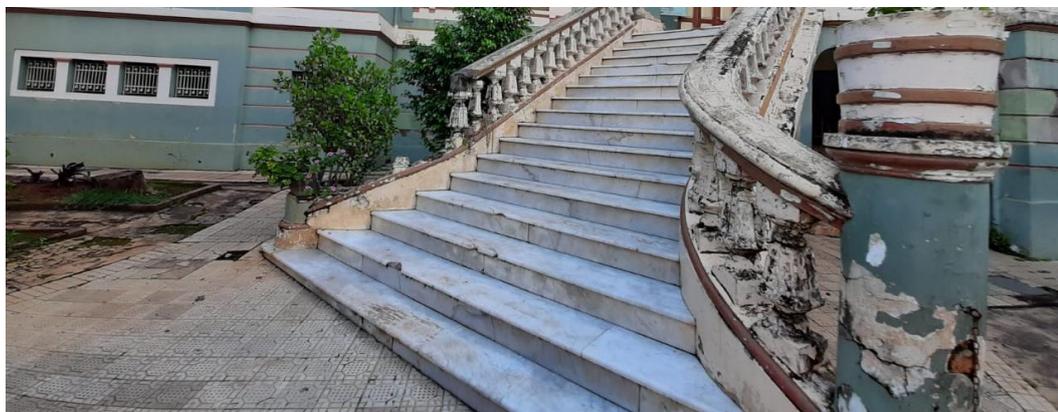
Imagem 89: Escada sem balaústres e coluna.
Fonte: Marcela Abreu, (2021).

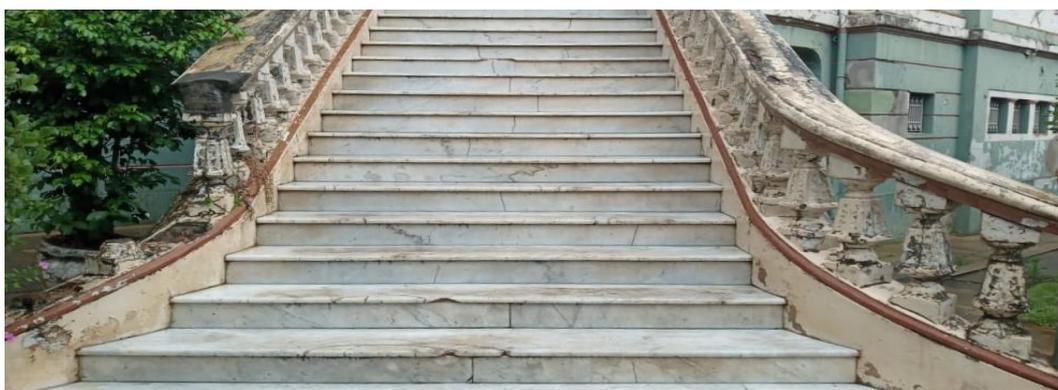
Imagem 90: Detalhe de escada sem balaústres e coluna.
Fonte: Marcela Abreu, (2021).

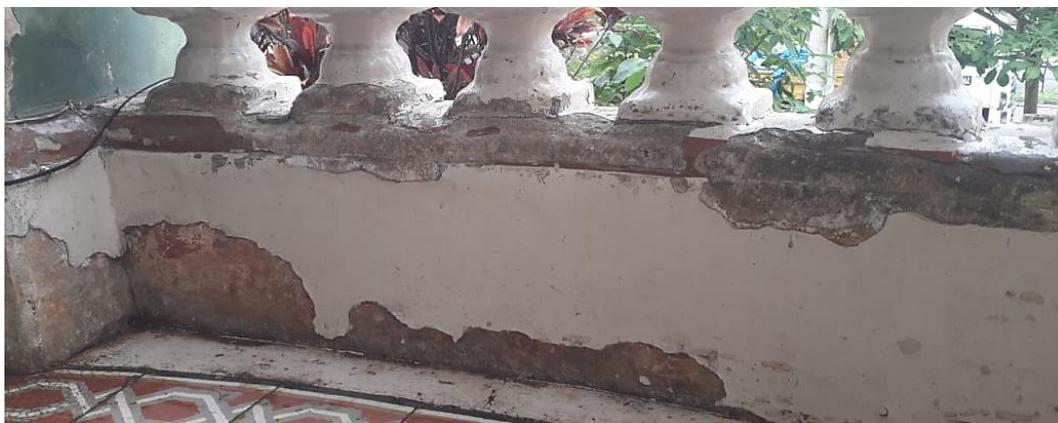
Imagem 93: Descascamento da camada pictórica de um dos guarda-corpos das escadas.
Fonte: Marcela Abreu, (2021).

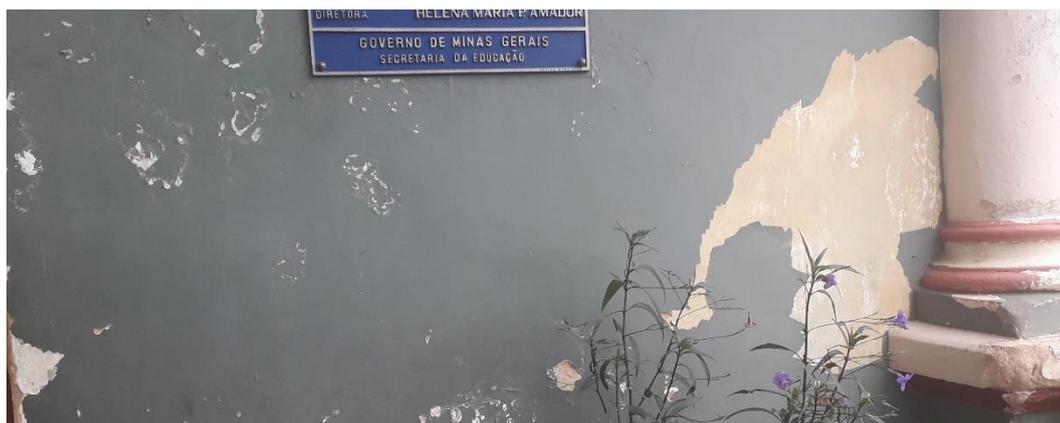
Imagem 94: Detalhe do descascamento da camada pictórica da parede externa do construção original.
Fonte: Marcela Abreu, (2021).

A parte externa da construção original está mais deteriorada do que a parte interna, praticamente por toda extensão da parte externa há uma grande perda da camada pictórica, carecendo de lixamento e pintura.

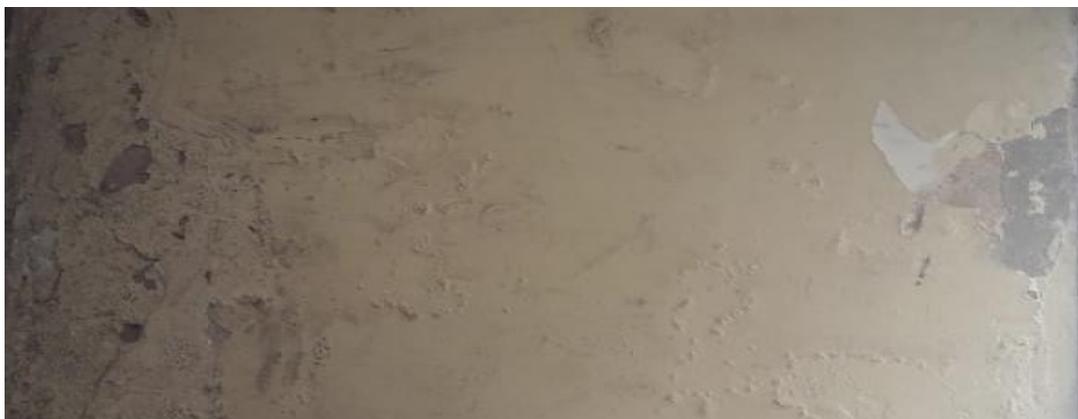
Imagem 95: Descascamento da camada pictórica de umas das paredes do salão nobre.
Fonte: Marcela Abreu, (2021).

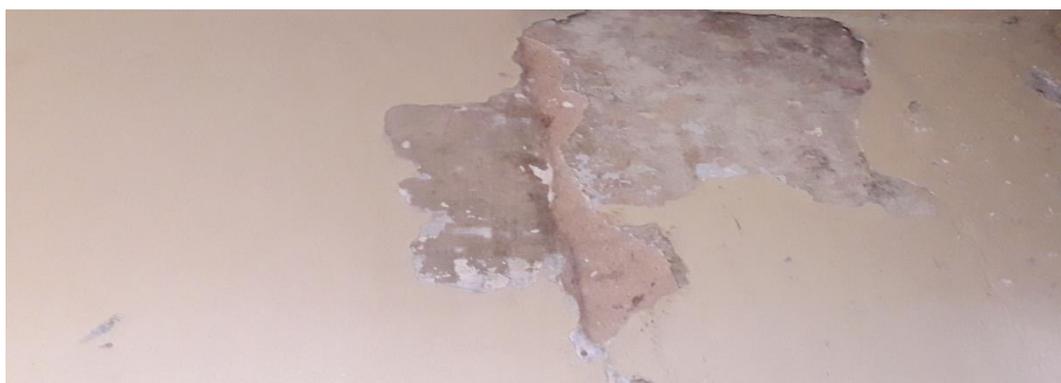
Imagem 96: Detalhe de descascamento da camada pictórica da parede de uma das salas de aulas.
Fonte: Marcela Abreu, (2021).

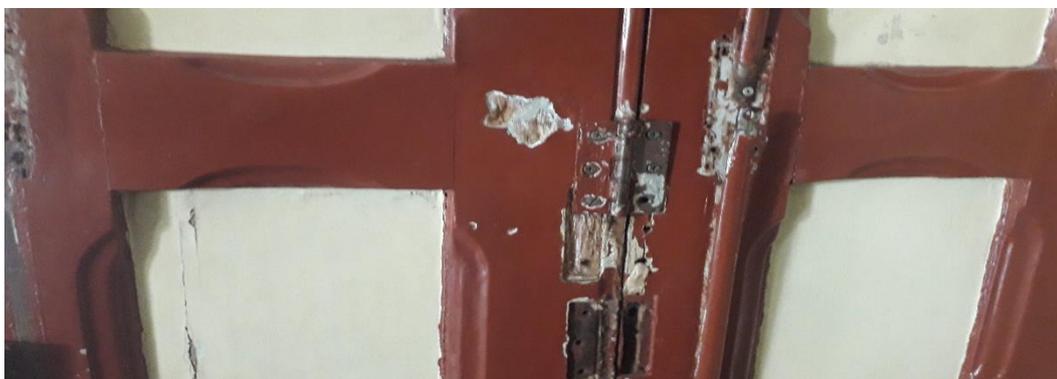
Imagem 99: Detalhe de degradação de ferragens da porta.
Fonte: Marcela Abreu, (2021).

A grande maioria das portas existentes no terreno da escola são de madeira e no geral, as portas de madeira são as que mais apresentam patologias como degradações nos enquadramentos, folhas, vidros e ferragens e precisam de reposição de peças, ajustes de esquadrias empenadas, imunização, lixamento e aplicação de pintura em tinta esmalte.

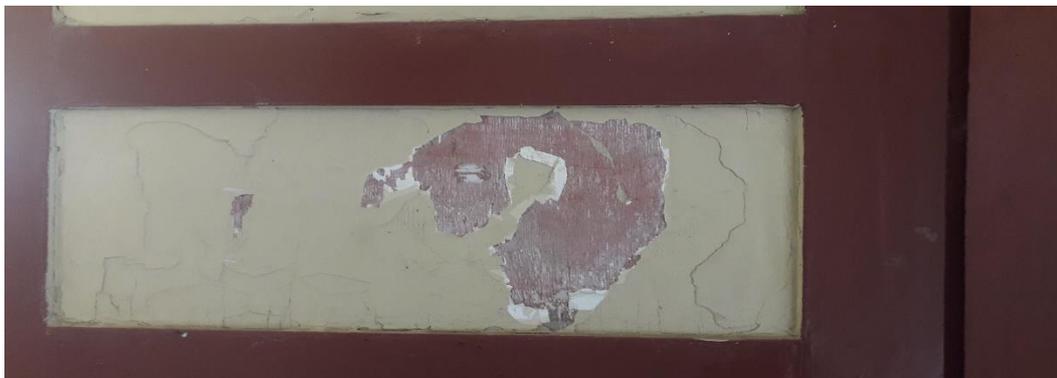
Imagem 100: Detalhe de deterioração da porta.
Fonte: Marcela Abreu, (2021).

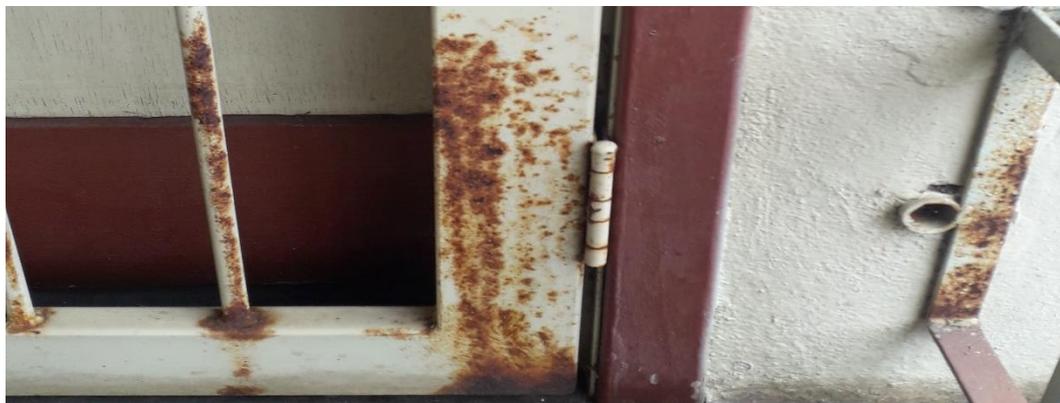
Imagem 101: Detalhe de oxidação de ferragens da porta.
Fonte: Marcela Abreu, (2021).

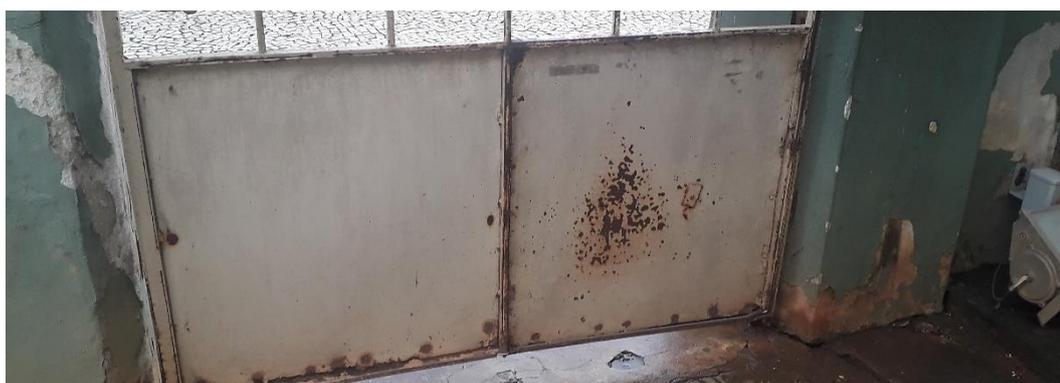
Imagem 102: Detalhe de ferrugem na chapa de aço de um dos portões.
Fonte: Marcela Abreu, (2021).

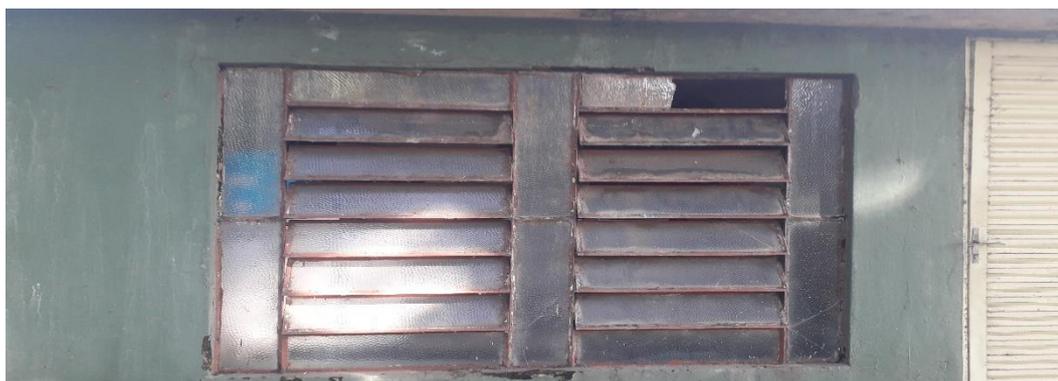
Imagem 104: Detalhe de deterioração da janela de perfil metálico.
Fonte: Marcela Abreu, (2021).

No geral, quase todas as janelas de madeira e perfil metálicos apresentam degradações nos enquadramentos, folhas, venezianas, vidros e ferragens e precisam de reposição de peças, ajustes de esquadrias empenadas, imunização, lixamento e aplicação de pintura, lixamento, aplicação de anticorrosivo.

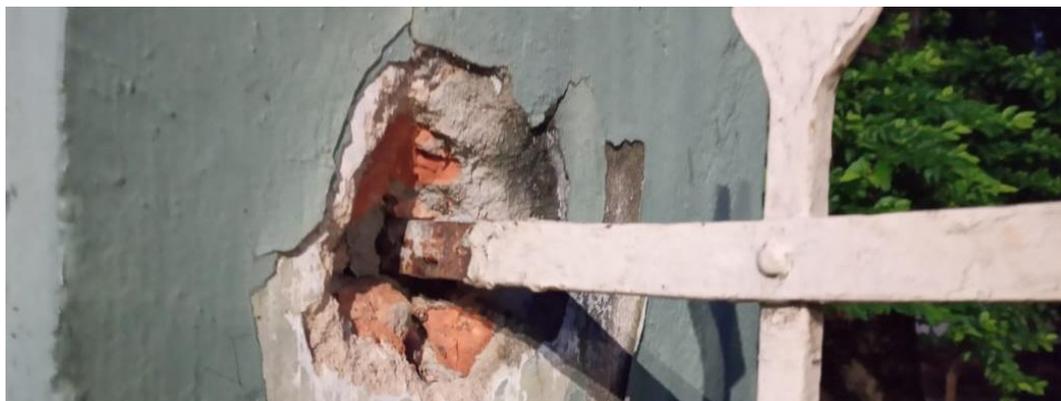
Imagem 106: Detalhe do gradil do muro do divisório se desprendendo da alvenaria.
Fonte: Marcela Abreu, (2021).

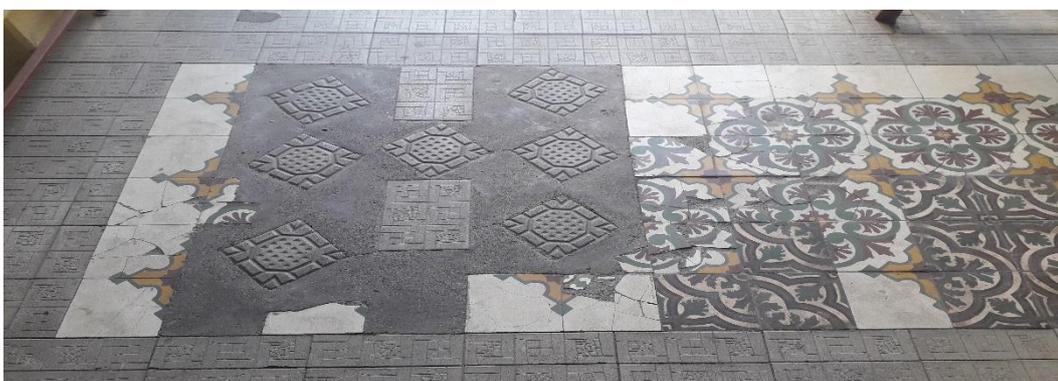
Imagem 108: Detalhe de parte faltante de pisos de ladrilhos hidráulicos liso e texturizado.
Fonte: Marcela Abreu, (2021).

Uma boa parte dos pisos de ladrilho hidráulicos encontram-se com sujeidades, peças degradadas e faltantes e necessitam de restauração, limpeza e polimento.

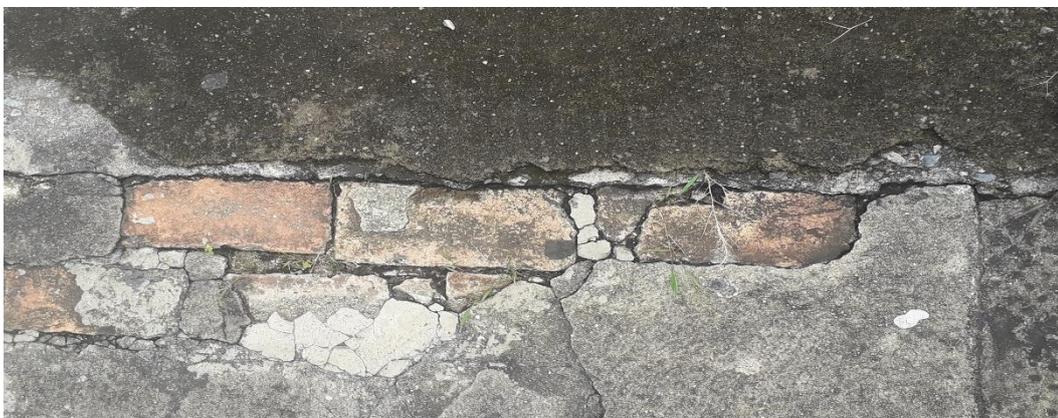
Imagem 111: Detalhe da deterioração do piso de concreto desempenado do pátio central.
Fonte: Marcela Abreu, (2021).

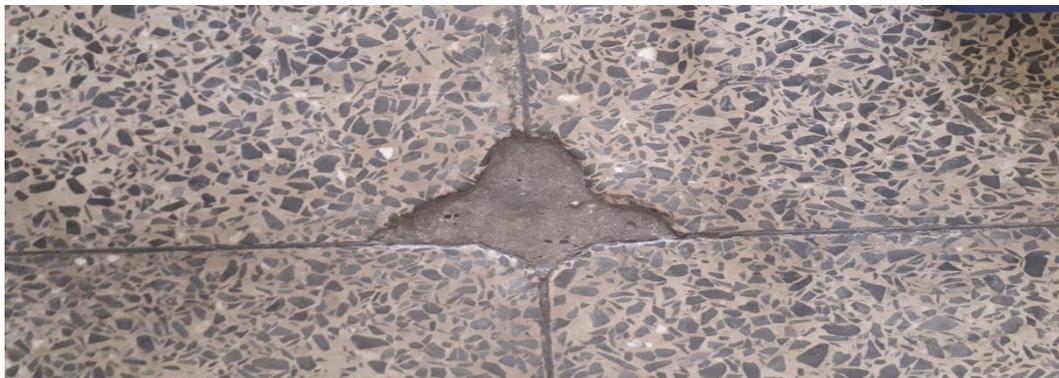
Imagem 113: Detalhe da degradação do piso de granilite.
Fonte: Marcela Abreu, (2021).

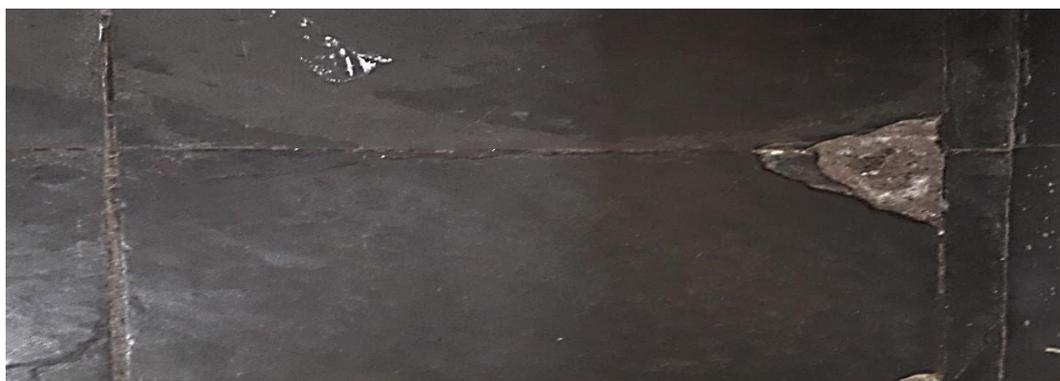
Imagem 114: Detalhe da danificação do piso de ardósia.
Fonte: Marcela Abreu, (2021).

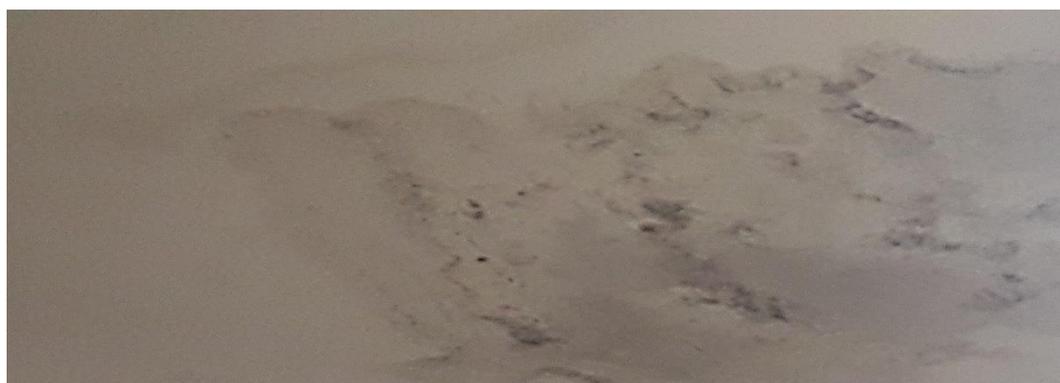
Imagem 116: Detalhe da danificação no teto de uma das salas de aula.
Fonte: Marcela Abreu, (2021).
