Dossiê de Tombamento da Ponte do Palácio
Cleide Magalhães

Ouro Preto
Setembro de 2017

Trabalho de Conclusão de Curso
apresentado à Banca examinadora do
Instituto Federal de Minas Gerais –
Campus Ouro Preto como requisito
para obtenção do título de Tecnólogo
da Conservação e Restauro.
Orientador: Rodrigo Menicone

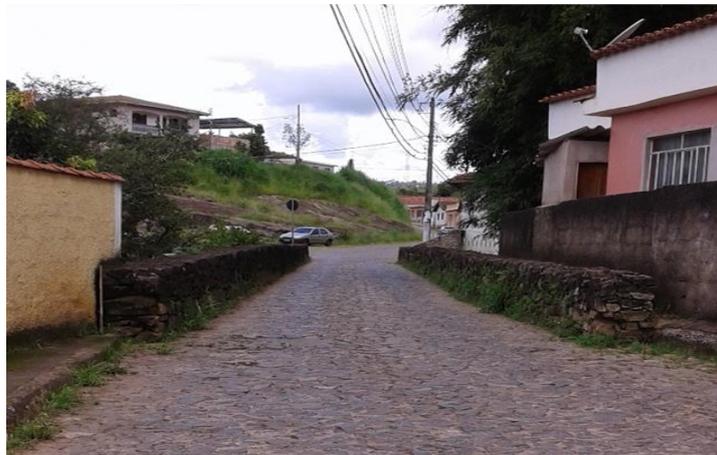
Figura 01 Ponte do palácio-2016
Fonte: Cleide Magalhães

A Ponte do Palácio(FIG.01) localiza-se nas proximidades da Rodovia dos Inconfidentes, no distrito de Cachoeira do Campo, Minas Gerais. Compondo o conjunto arquitetônico do Palácio dos Governadores, foi construída com o objetivo de dar acesso aos portões deste palácio, transpondo o Rio Maracujá¹, constituindo também um objeto de grande valor estético.

Situada na Rua Nossa Senhora Auxiliadora, antiga Rua do palácio, a ponte do palácio, é um testemunho vívido da época colonial. Sendo uma ponte setecentista, com técnica construtiva em alvenaria de pedra, vem mantendo suas características originais mesmo estando exposta as intempéries.

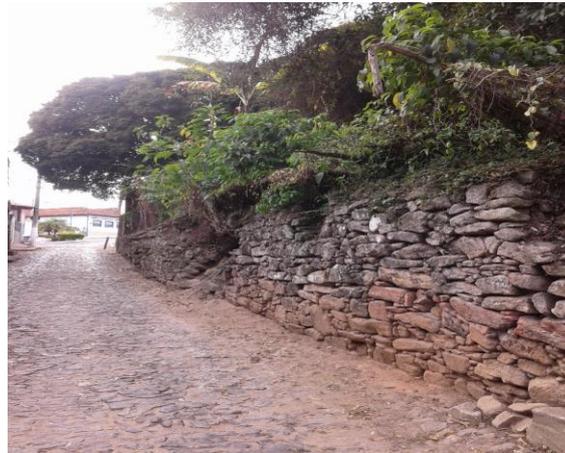
Figura 11: Muro de Pedra
Fonte: Cleide Magalhães-2017

Utilizando-se de matéria prima local, estas edificações foram construídas originalmente com a técnica construtiva em pau-a-pique¹⁸ ou adobe¹⁹ segregados entre si por muros de pedra. Estes muros(FIG.:11) ainda podem ser encontrados não somente no centro mas em vários pontos do distrito.

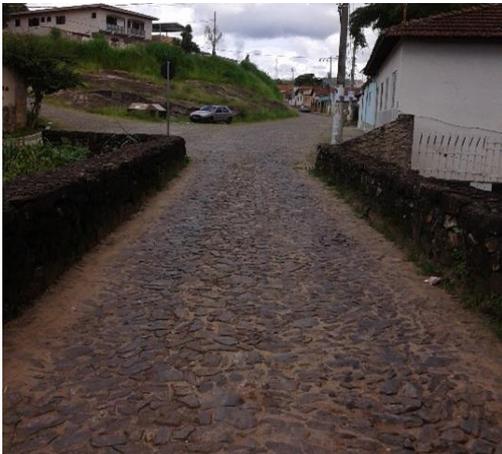
Figura 21: Ponte do Palácio
Sentido BR/N.S.Auxiliadora
Fonte: Henrique Daher

Como mencionado anteriormente, a ponte do Palácio (FIG.: 21 e 22), localizada na Rua Nossa Senhora Auxiliadora, construída no século XVIII, é uma das construções de relevante importância do Distrito de Cachoeira do Campo, que permanece ainda em uso, resistindo às intempéries e até mesmo ao tráfego de caminhões em desrespeito às placas de sinalização existentes.(BOHRER,2011).

O trânsito pesado da rodovia e o tráfego abusivo de caminhões sobre a estrutura ameaçam esse patrimônio. As inúmeras tentativas de colocação de balizas de contenção que visam a impedir o trânsito de veículos pesados sobre a estrutura, por serem frágeis, são sempre removidas. Infelizmente este fato ocorre por indivíduos que desconhecem a importância deste bem. Para evitar o processo de degradação desta ponte, seria necessário, a conscientização da comunidade e adoção de medidas de fiscalização mais rigorosa.

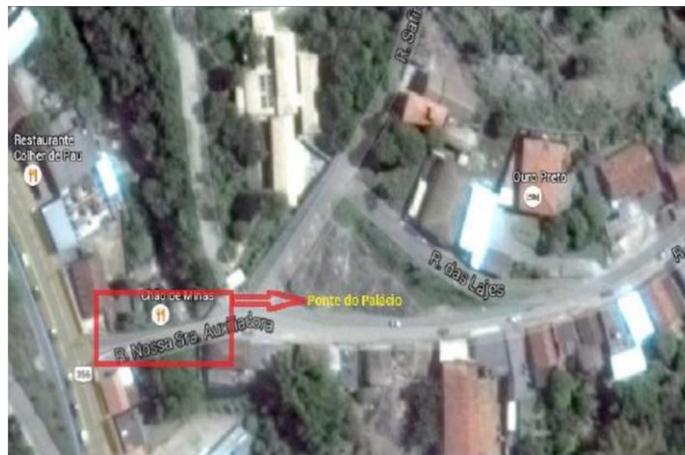
Figura 23: Vista aérea Ponte do Palácio
Disponível em Google maps
Último acesso em 27.02.17

O entorno (FIG.: 23) imediato da ponte do palácio apresenta-se completamente ocupado por várias edificações, porém, existem duas nas extremidades à montante, e uma outra localizada na outra extremidade à jusante da ponte. Estas casas acabam por ofuscar a visibilidade do objeto de estudo. Ao passar pela rodovia, nem se nota a existência deste monumento de tamanha beleza do distrito.

Caracteriza-se tanto por residências antigas quanto por edificações mais recentes, tendo maior predominância imediata em sua face a montante, com edificações no alinhamento frontal, gabarito de um pavimento. A área possui em toda a sua extensão grande mancha verde, que vai desde os quintais até as margens do Rio Maracujá.

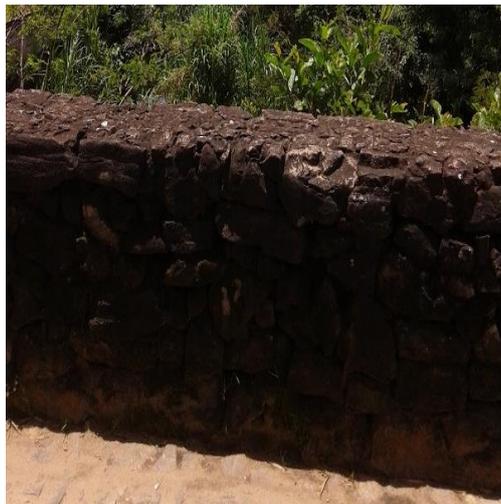
Figura 25: Guarda corpo
Créditos: Cleide Magalhães

A ponte do Palácio apresenta em toda a sua composição de alvenaria de pedra. É guarnecida por guarda corpo em material pétreo (FIG.: 25) medindo aproximadamente 80 cm de altura e 45cm de espessura, de formato irregular tendo em sua interface argamassa de preenchimento. Este guarda-corpo tem a função de segurança contra queda, embate de pessoas e veículos, uma espécie de barreira, ou seja, garante proteção e segurança ao tráfego.

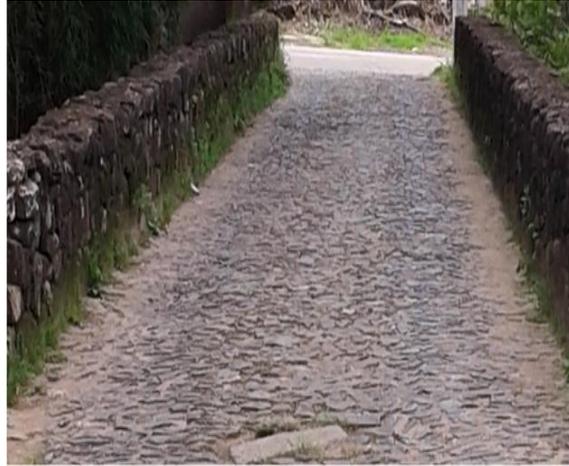
Figura 26: Tabuleiro
Créditos: Cleide Magalhães

Observa-se a presença de tabuleiro (FIG.:26) de perfil horizontal, medindo aproximadamente 30m de comprimento por 3,40 de largura, constituído em sua configuração original de lajetas de pedra tipo pé de moleque dispostas de forma plana.(NOLASCO,2016). Neste elemento além ocorrer a circulação do tráfego também tem a função de receber as cargas aplicadas sobre ele e distribuí-la para o enchimento.(MORAIS,2012).

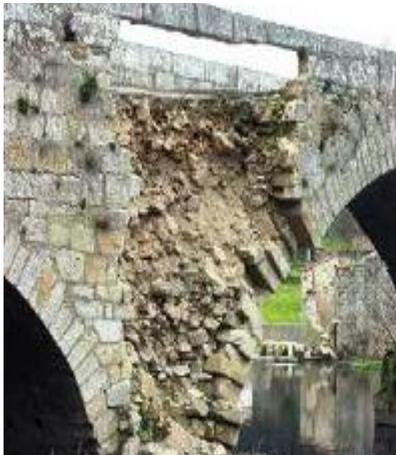
Figura 27: Enchimento²⁶

O enchimento (FIG.: 27) encontra-se localizado entre os arcos e muros de tímpano, ele é responsável pelo preenchimento do espaço entre o muro de tímpano e os arcos, sua função principal é a de transmitir as cargas do pavimento para os arcos e muros de tímpano. (MORAIS, 2012). Observa-se a presença de bueiros (FIG. 28) para escoamento de água.

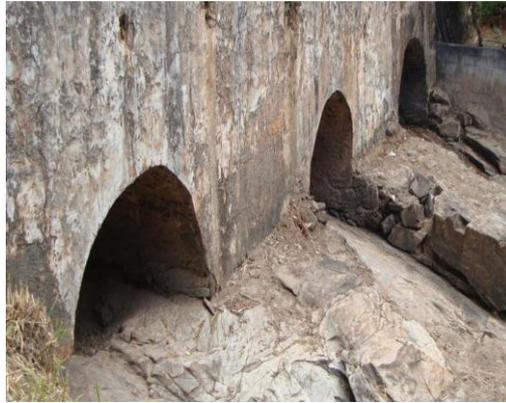
Figura 29: Muros de Tímpano
Créditos: Wevertom Braz

Todos os elementos supracitados estão apoiados em três arcos (FIG.: 29) de volta perfeita²⁷ e iguais entre si com vãos medindo aproximadamente 3,0m de largura e 2,0m de altura. Os Arcos são elementos que concretizam os vãos a vencer tendo a função de conduzir

as cargas transmitidas pelo pavimento, enchimento e tímpanos para os pilares/fundações.(MORAIS,2012).

Arco: Observa-se que um dos arcos apresenta trincas fazendo com que o mesmo perdesse a condição de pleno. Estas trincas ocorreram em decorrência desta deformação residual, condição esta considerada grave. Este tipo de degradação, levantada pelo professor Ney Nolasco em uma defesa de trabalho de Conclusão de Curso de restauro da ponte, deve ser levado em consideração e merecedora de atenção. Segundo o professor, trata-se de motivo para uma interdição imediata da ponte a fim de que se possa fazer um estudo aprofundado desta patologia grave para que não incorra na perda deste bem.

- Interdição imediata da ponte do Palácio para estudo aprofundado da deformação residual do arco pleno causador das trincas;
- Colocação de balizadores para bloqueio de passagem de caminhões já que não respeitam placas de sinalização. Vale destacar que estes balizadores tenham a possibilidade de serem móveis para o caso de ter de usar a ponte para uma emergência do tipo a passagem do caminhão do corpo de bombeiros;

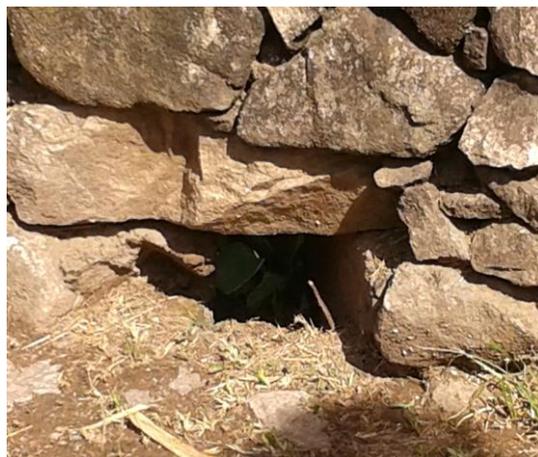
Figura 30: Olhais
Créditos: Henrique Daher

Nos intervalos dos arcos, sobre os pilares, inseridos na extremidade inferior do guarda corpo, rentes a pista de rolamento, existem pelo menos três pequenos olhais (FIG.: 30) em ambos os lados, de formato retangular medindo aproximadamente 19cm altura por 36cm de largura que tem a função de dar vazão a água em épocas de chuva, impedindo seu acúmulo ao longo de toda a ponte.

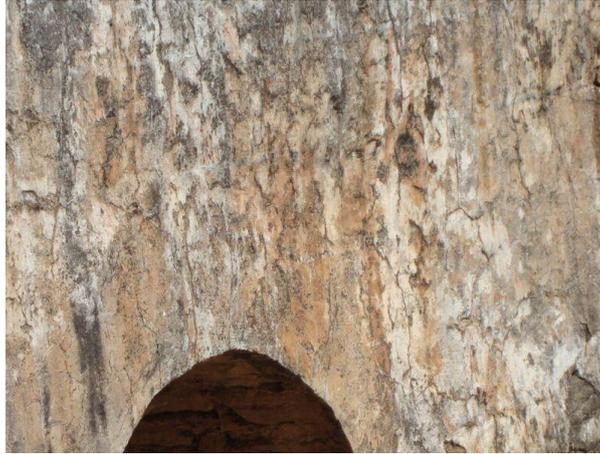
Figura 31: Muros de Tímpano
Créditos: Wevertom Braz

Os Muros de tímpano (FIG.:31) ficam localizados na face exteriores da alvenaria, construídos sobre os arcos, pilares e encontros com função principal resistir aos impulsos sobrepostos pelo enchimento e transmiti-los ao arco.(MORAIS,2012).

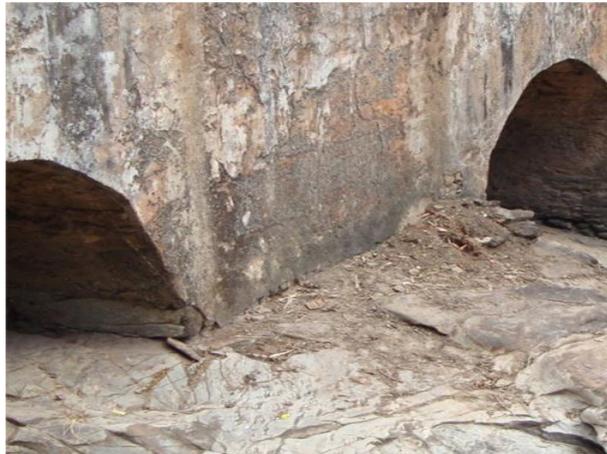
Figura 32: Pilar
Créditos: Wevertom Braz

Os pilares (FIG.: 32) servem de apoio aos arcos. Eles resistem às ações dos ventos e escoamento do curso d'água. Tem a função de transmitir esforços destes arcos para as fundações.(MORAIS,2012). Estas fundações, por sua vez, são construídas sobre o leito dos rios.

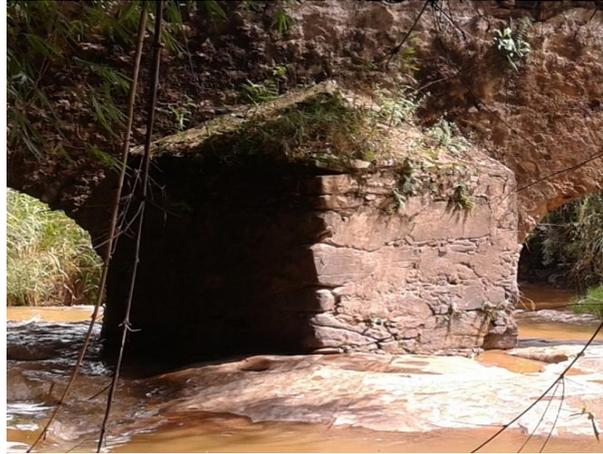
Figura 33: Talha-mar
Créditos: Weverton Braz

Um talha-mar (FIG.: 33) de sessão triangular foi construído a montante²⁸ do pilar tem a função de atenuar e conduzir o escoamento das correntes de água reduzindo sua pressão sobre os pilares.(MORAIS,2012).

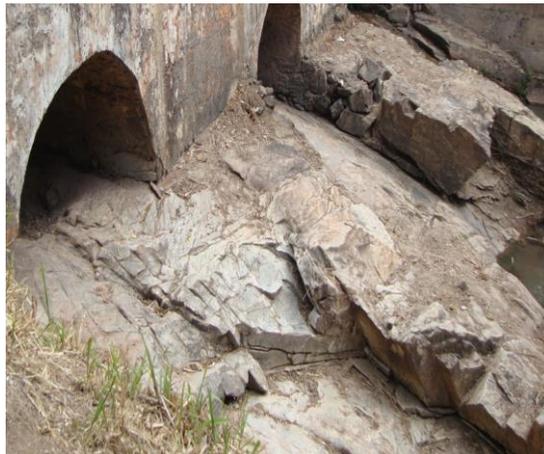
Figura 34: Talhantes
Créditos: Weverton Braz

Observa-se também a presença de talhantes (FIG.: 34) de seção retangulares construídos a jusante²⁹ do pilar, com a função proteger os pilares da sucção causado pelo escoamento giratório da água.(MORAIS,2012).

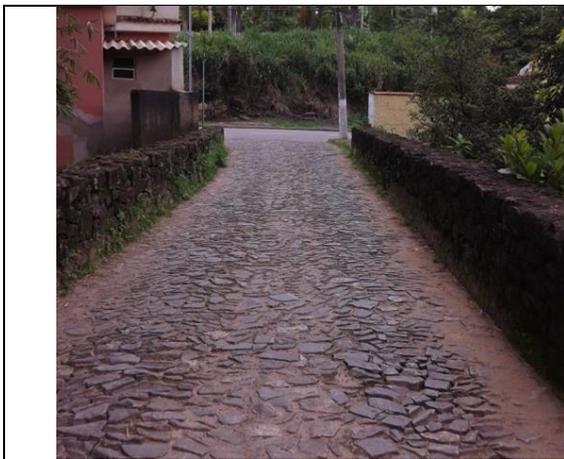
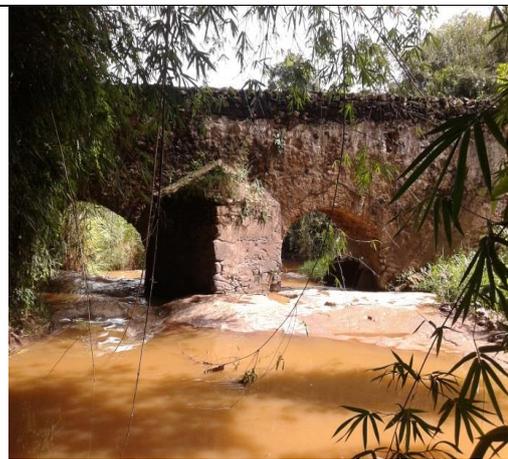
A ponte do palácio(FIG.: 35 e 36) possui visualmente construção com características singelas possuindo guarda corpo de confecção simples, desprovida de banco de assento, calçada e cruz.

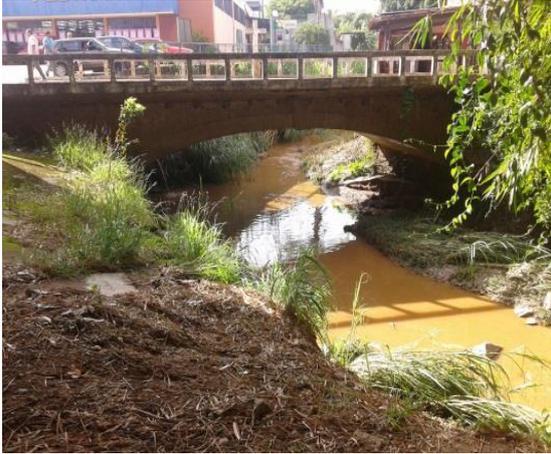
Figura 37: Ponte Centro C.Campo 2017
Fonte Cleide Magalhães

Cachoeira do Campo possui ainda outras duas pontes com características similares em sua simplicidade. Uma ainda existente e em uso(FIG.: 37), localizada nas proximidades da Praça Benedito Xavier, Centro. Esta não mais conserva suas características originais. Observa-se que houve alterações em seu tabuleiro e guarda-corpo, mantendo a estrutura cujo arcos são formados por aduelas³⁰. A outra denominada de ponte do Dom Bosco (FIG. 38), segundo relatos, encontra-se em ruínas.

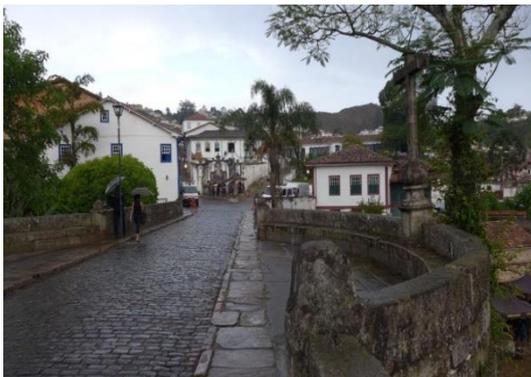
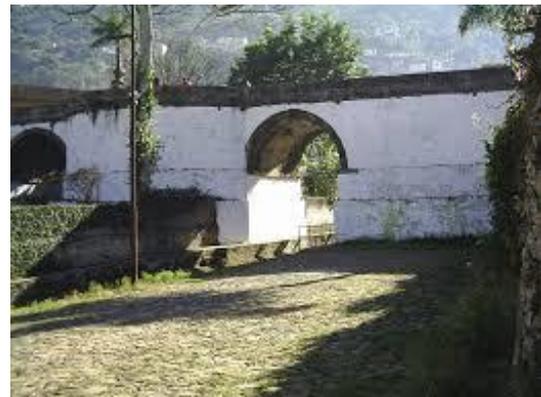
Figura 39: Ponte de Marília
Disponível em <http://www.google.com.br//>
Último acesso em 12.06.17

Em uma análise comparativa, pode-se observar que em relação a ponte do palácio elas foram mais trabalhadas em termos de detalhamento. Utilizando-se de duas destas pontes como: a de Marília de Dirceu (FIG.: 39 e 40), datada de 1755, também conhecida como ponte dos suspiros por ser o caminho que Dirceu, o então Tomaz Antônio Gonzaga³¹, percorria até chegar a casa de sua amada Marília, Maria Doroteia Joaquina de Seixas³²

Em ambas observa-se banco de assento, um convite a uma pausa para um descanso ou mesmo para uma boa prosa, a cruz que era considerada como uma proteção para as pontes, os transeuntes e os suicidas e calçada para que os pedestres possam transitar por ela com segurança.(PEREIRA,2007). Pode-se dizer que estas pontes são providas de uma pequena área de lazer onde as pessoas podem deixar-se estar sentadas disfrutando de momentos de descontração.

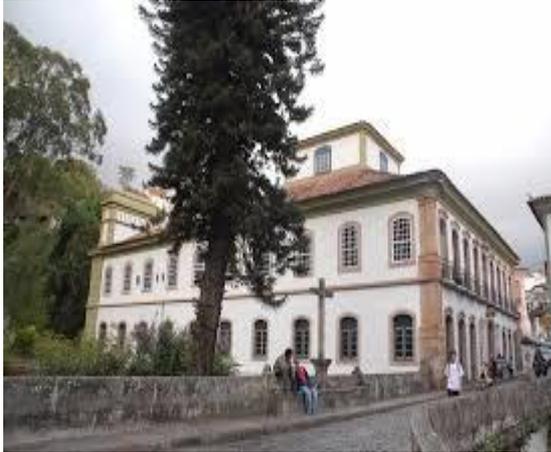
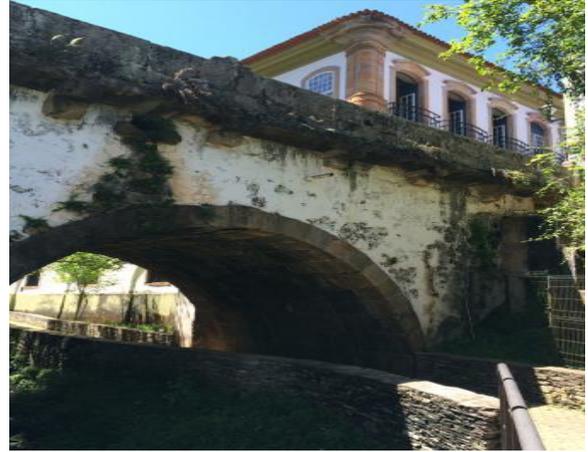
A ponte dos contos(FIG.: 41 e 42), datada de 1744, a primeira a ser edificada em cantaria, sofreu alterações em sua construção original onde foi supresso a cruz, assentos e guarda-corpo que fora substituído por gradil de ferro, voltando a sua forma primitiva após restauro.(PEREIRA,2007).

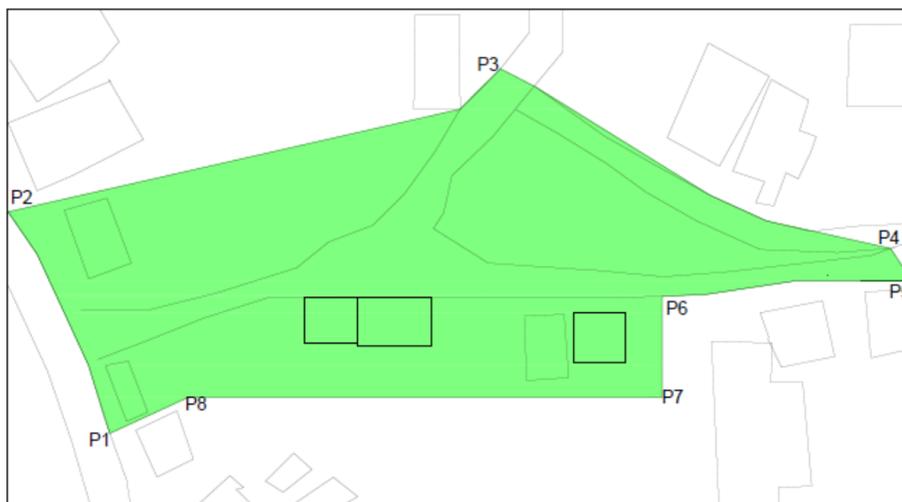
Mapa 01: Entorno

Pontos	Medidas(m)
P1 a P2	47,44
P2 a P3	96,12
P3 a P4	8,56
P4 a P5	38,48
P5 a P6	7,12
P6 a P7	35,11
P7 a P8	100,84
P8 a P1	16,63

A delimitação do perímetro de entorno do tombamento da Ponte do Palácio abrange todo o perímetro da ponte bem como suas vias de entorno com a finalidade de melhorar sua ambiência. Tal delimitação será assim determinada:

O perímetro do entorno de tombamento corresponde pela área da poligonal fechada P1P5 assim descrita:

P1 O perímetro se estende pelo cruzamento dos eixos da Rua Nossa Senhora Auxiliadora em

linha reta indo ao encontro de P2.

P2 corresponde a um ponto que segue na lateral a jusante da ponte do palácio pela Rua Nossa Senhora Auxiliadora em todo seu prolongamento, indo em direção a Rua Safira para P3;

P3 Indica o ponto formado pelo cruzamento dos eixos da Rua Safira com a Nossa Senhora Auxiliadora a para P4

P6 segue 35,11m em direção a P7;

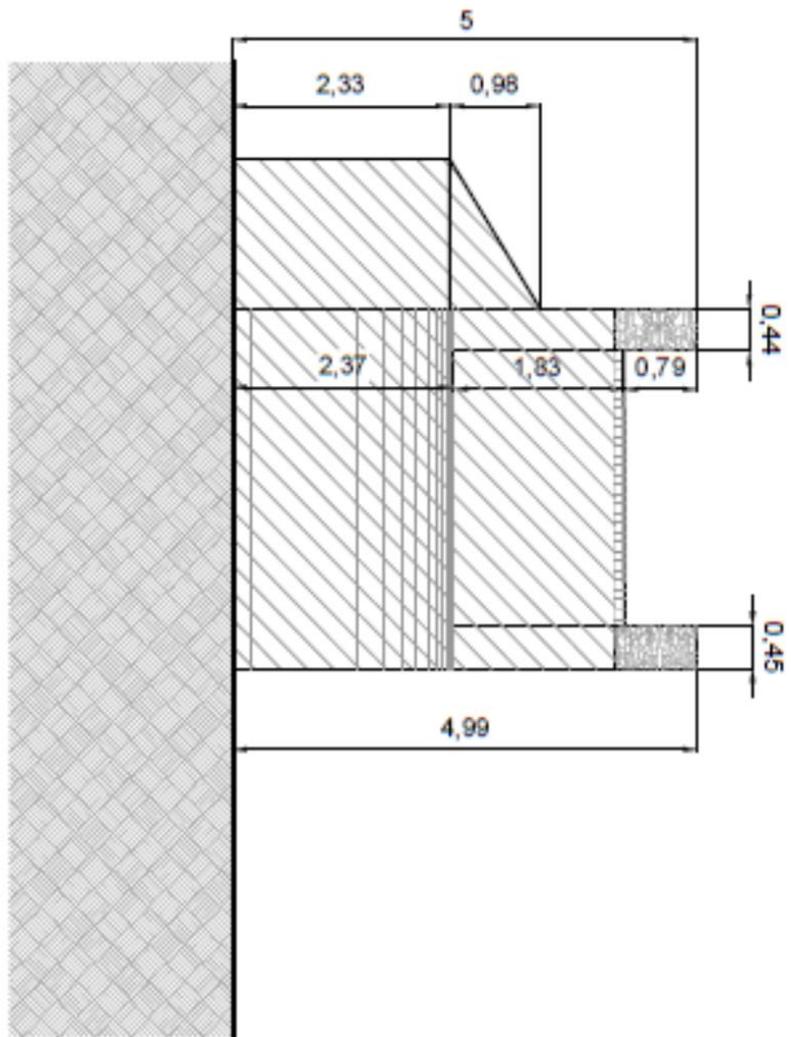
Corte A - B

Escala: 1/75

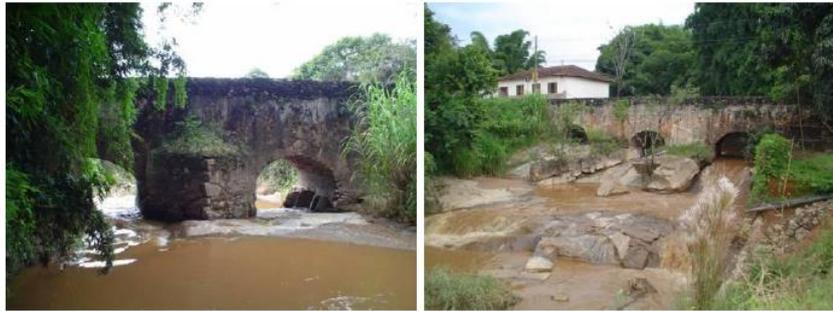
Vista lateral direita e lateral esquerda da Ponte do Palácio

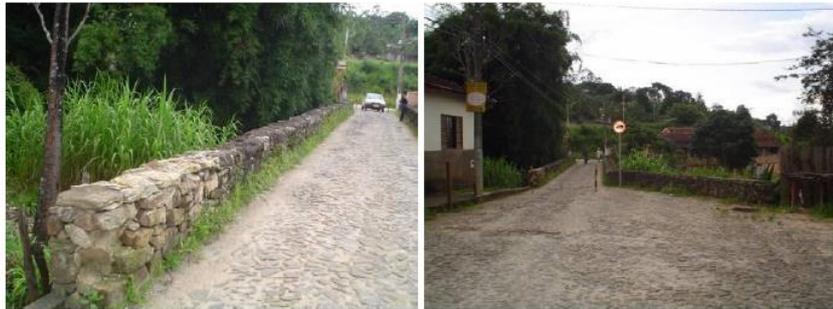
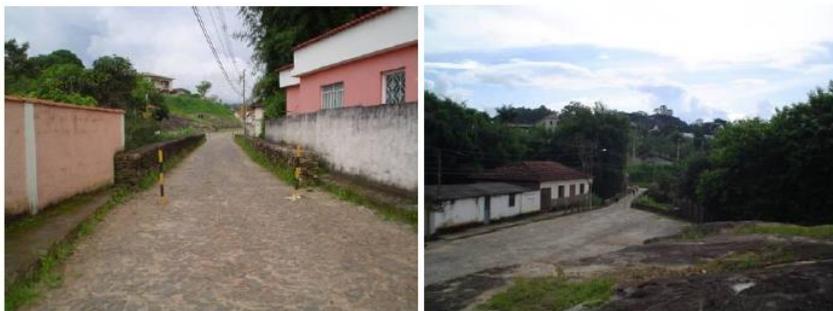
Vista da pista de rodagem e entorno imediato
