A QUESTÃO DO RESTAURO EM EDIFICAÇÕES DE ARQUITETURA MODERNA:

Um estudo de caso do Grande Hotel de Ouro Preto

Monografia apresentada como requisito parcial de aprovação em Graduação do curso de Tecnologia em Conservação e Restauro do Instituto Federal de Minas Gerais.

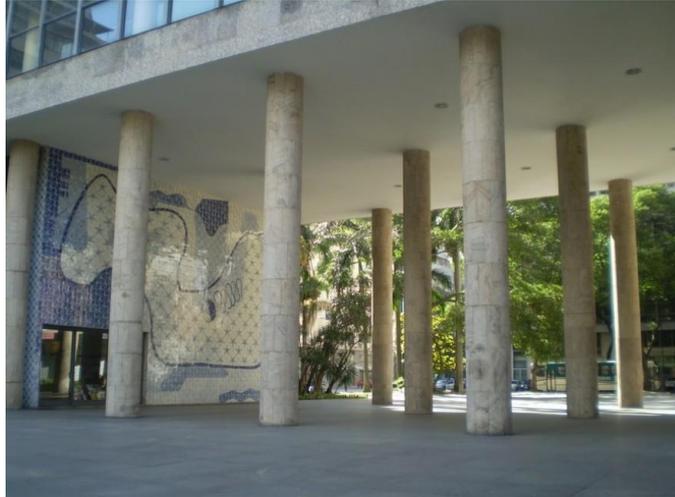
Figura 12 – Detalhe da fachada livre com pilotis de sustentação e painel de azulejos de Cândido Portinari. Palácio Gustavo Capanema, Rio de Janeiro.

O Palácio Gustavo Capanema enfatiza elementos como a fachada livre, as grandes janelas de vidro, e principalmente a planta livre com o primeiro pavimento em pilotis sustentando todo o restante da edificação. (Figura 12)

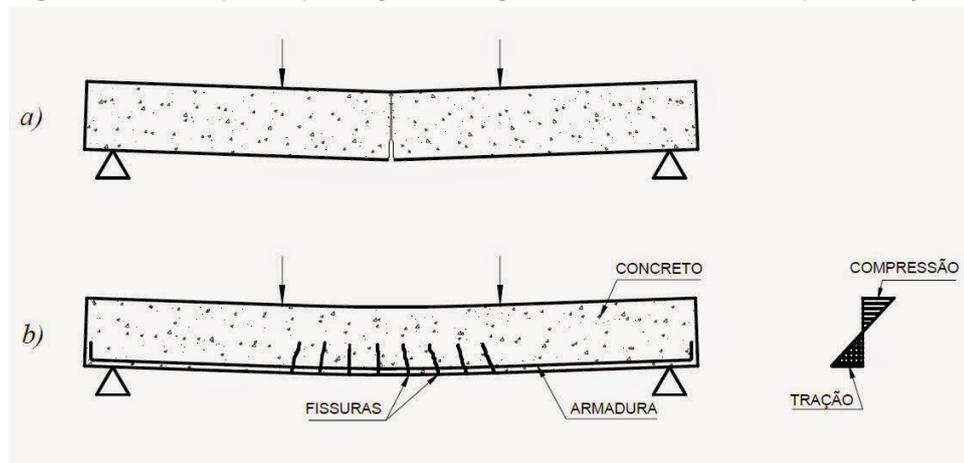
Figura 25 - Exemplo de patologias em vigas de concreto causado por esforços.

causas, que geram principalmente fissuras (figura 25) e a corrosão das barras de aço, além de alteração de cor, pátina, e os agentes biológicos; patologias frequentemente encontrados também em edificações de diversas técnicas construtivas.

A velocidade imposta às nossas obras tem levado ao decimbramento precoce dos componentes horizontais das estruturas, solicitando-se o concreto jovem com tensões muito consideráveis e introduzindo-se fissuras de flexão em vigas e lajes. (THOMAZ, 2001, p.6)

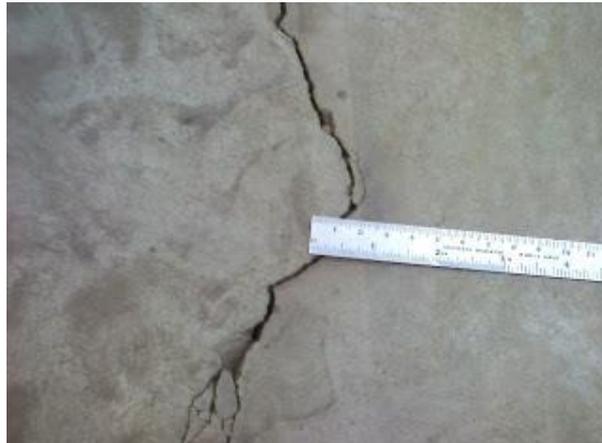
Figura 26 - Detalhe de Fissura em Concreto.

A fissura é uma das patologias mais frequentes no concreto armado (figura 26). Diversos fatores podem levar ao aparecimento de fissuras, sejam elas pequenas, ou de tamanhos que afetam a resistência estrutural. A baixa resistência à tração faz “a região tracionada ficar suscetível ao surgimento de trincas que podem simplesmente afetar a questão estética e até mesmo levar a estrutura ao colapso, dependendo das dimensões da mesma. (TRINDADE, 2015, p.17)

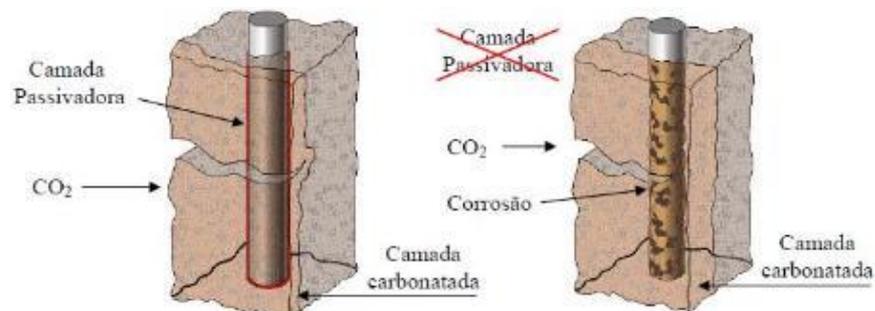
Figura 27 - Esquema de corrosão em concreto armado

ocorra sua corrosão (figuras 27 e 28). A corrosão a curto prazo, envolve questões estéticas, porém a longo prazo, pode necessitar de substituição ou reparos.

Segundo Fusco (2008), o concreto é um material poroso, e essa característica pode comprometer sua durabilidade devido ao ataque do meio ambiente, principalmente pelo gás CO_2 carbônico, gerando a carbonização, e conseqüentemente o risco de corrosão da estrutura. Outros agentes que podem prejudicar o concreto são os produtos clorados utilizados como materiais de limpeza. Em especial o ácido muriático, que consiste em um dos mais nocivos, sendo um produto que em contato com as armaduras pode causar grandes danos. (TRINDADE, 2015, p.31)

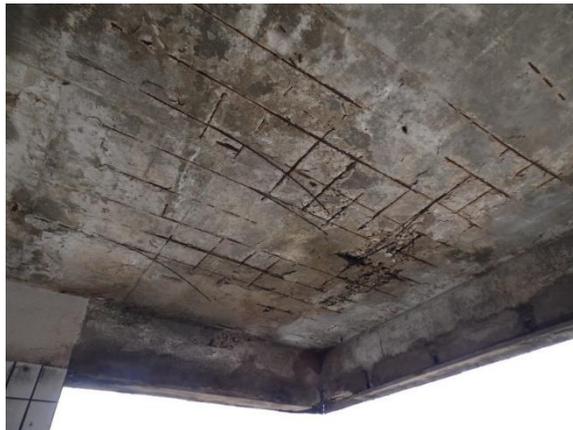
Figura 28 - Corrosão em laje de concreto com estrutura em barras de aço.

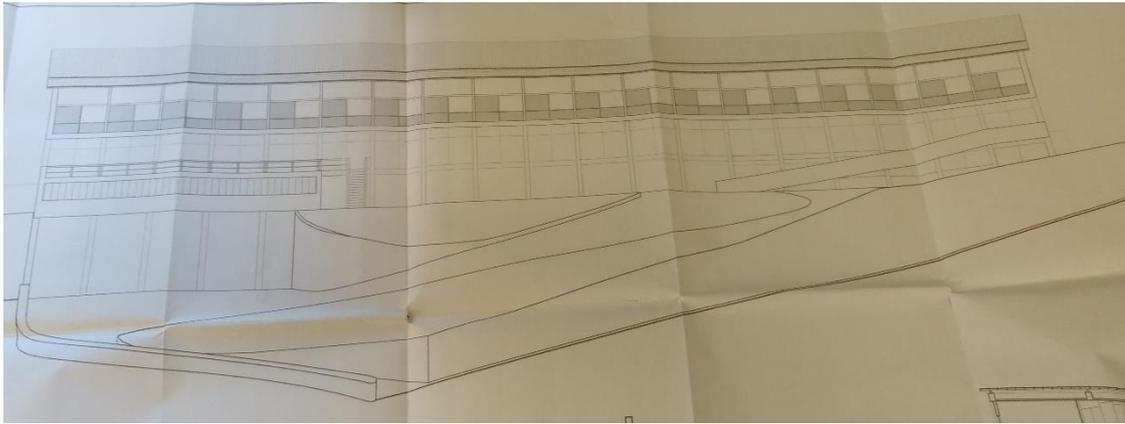
Figura 46 - Projeto da fachada frontal. Grande Hotel, OP.

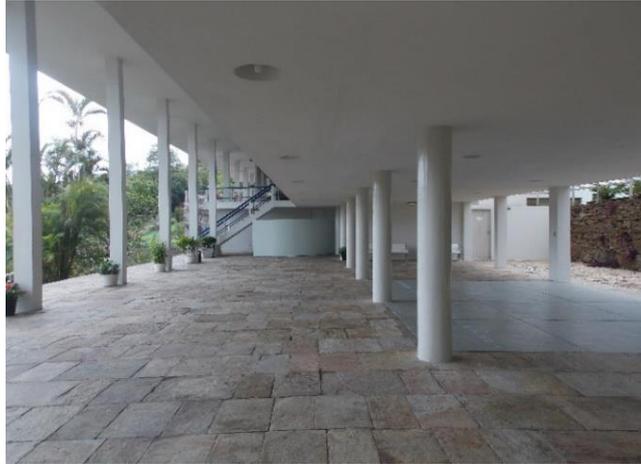
Figura 48 - Detalhe de Pilotis e calçamento em cantaria de pedra no primeiro pavimento. Grande Hotel, OP.

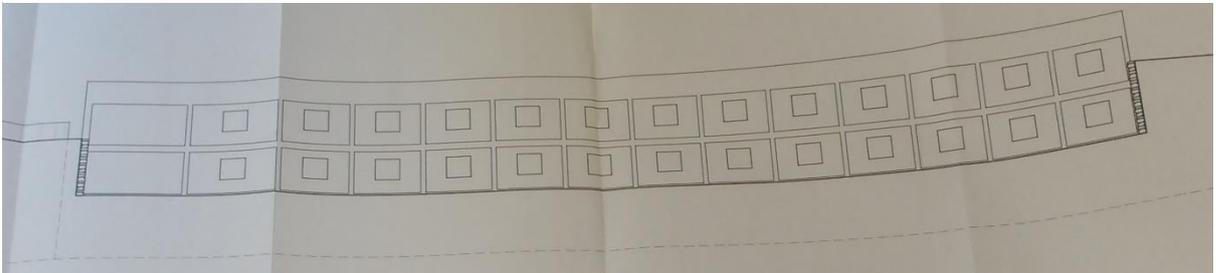
Figura 54 - Fachada Posterior, projeto. Grande Hotel, OP.

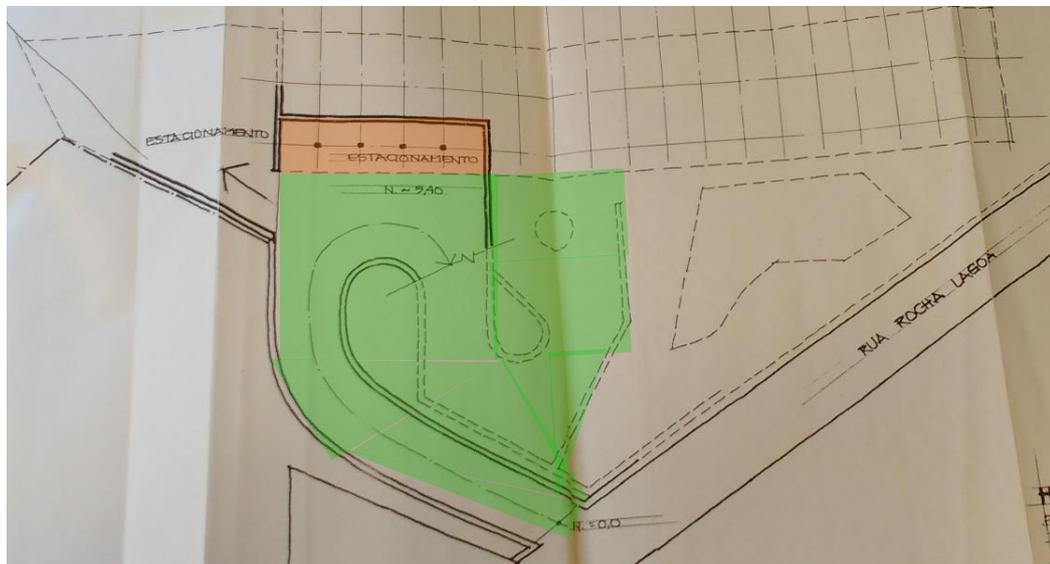
Figura 56 - Planta do pavimento térreo. Grande Hotel, Op.

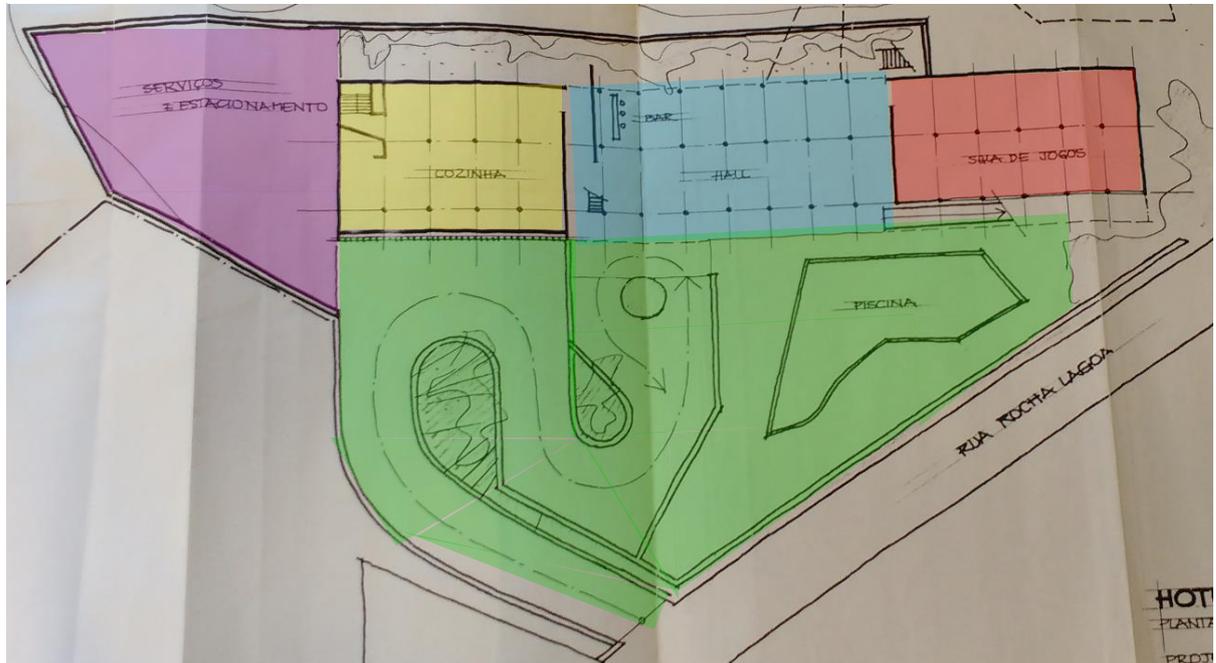
Figura 57 - Planta do Segundo pavimento. Grande Hotel, OP.

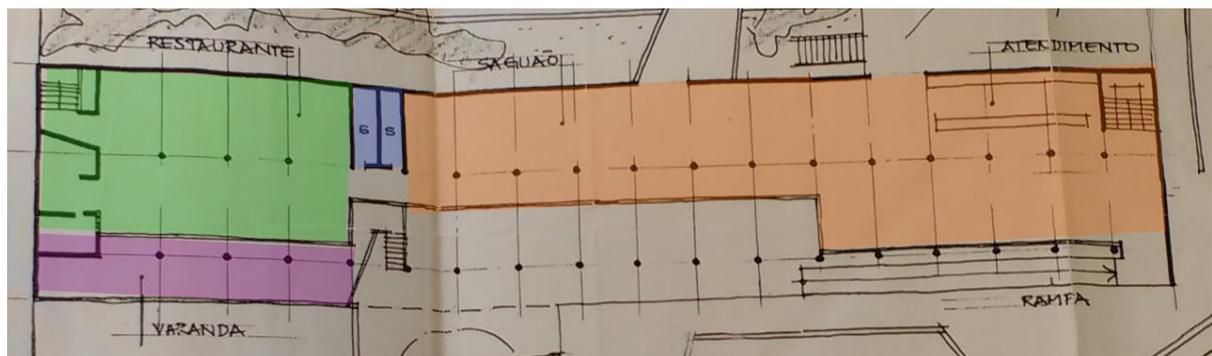
Figura 65 - Planta do terceiro pavimento. Grande Hotel, OP.

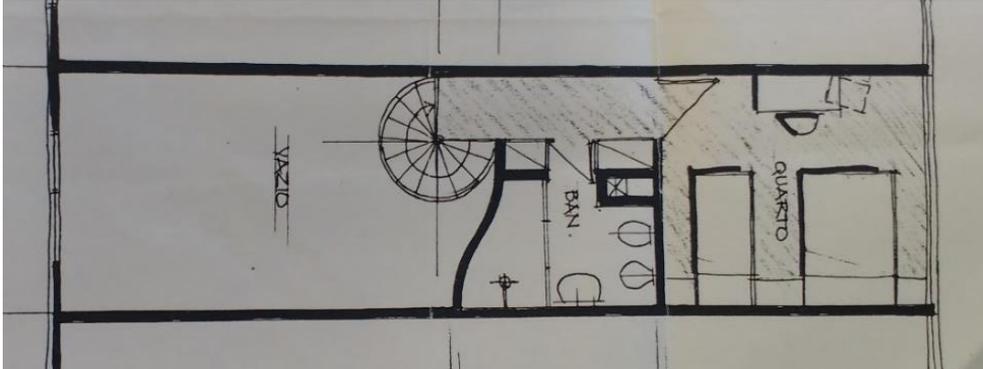
Figura 90 – Plantas de apartamentos em conformação de mezanino. Grande Hotel, OP.

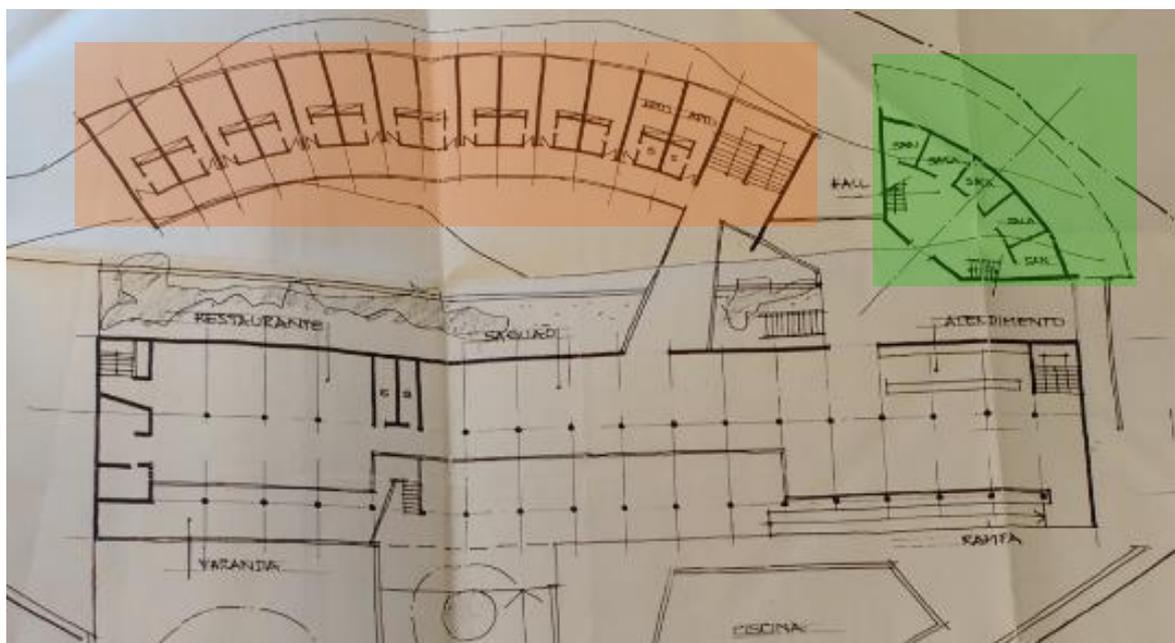
Figura 112 - Planta do projeto do Anexo e Auditório. Grande Hotel, OP

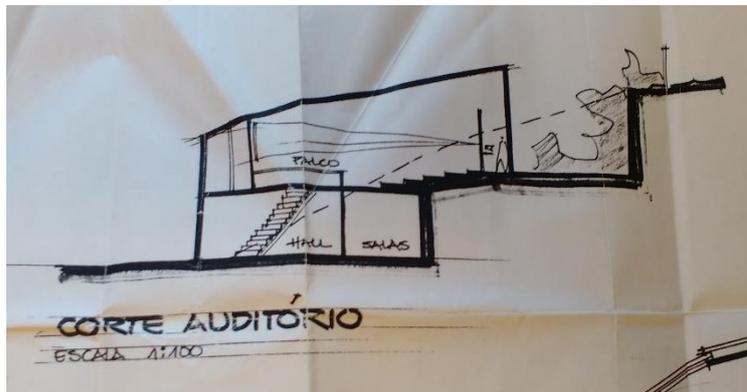
Figura 113 - Corte de proposta para construção do Auditório. Grande Hotel, OP

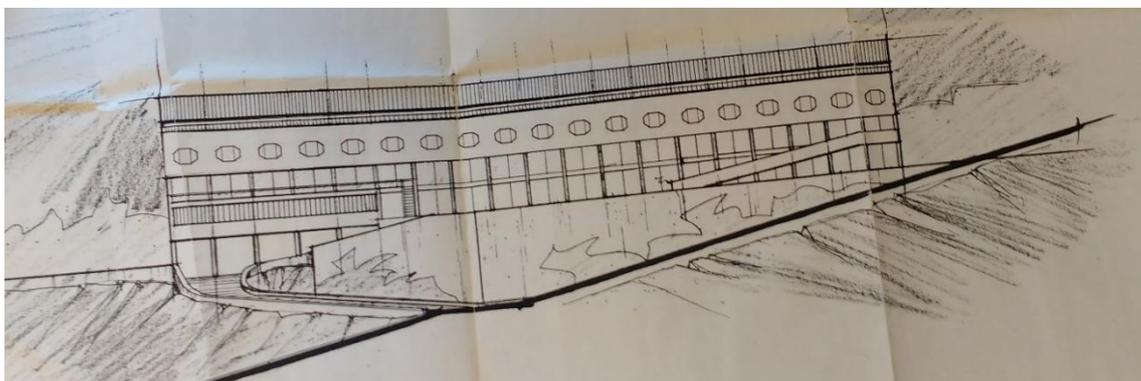
Figura 114 - Projeto de proposta de intervenção na Fachada do Grande Hotel

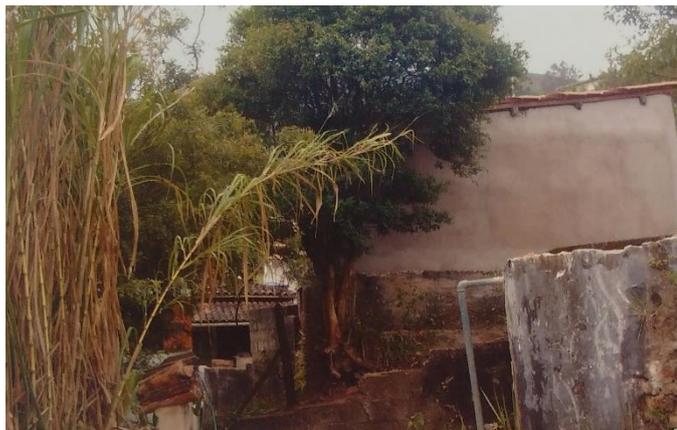
Figura 120 - Local onde ficava instalada caixa d'água após ser retirada. Grande Hotel, OP.

Em 2009, ainda estava em tramitação no Ministério Público a irregularidade da caixa d'água, fazendo com que o IPHAN mais uma vez, procurasse o proprietário para tratar do assunto. Neste mesmo ano, o proprietário do hotel tomou providências, retirando a caixa e fazendo a limpeza do local (figuras 120). Apesar de sanar o problema, o proprietário que havia sido notificado pelo Ministério Público, teve que se defender da acusação de Dano ao Patrimônio.

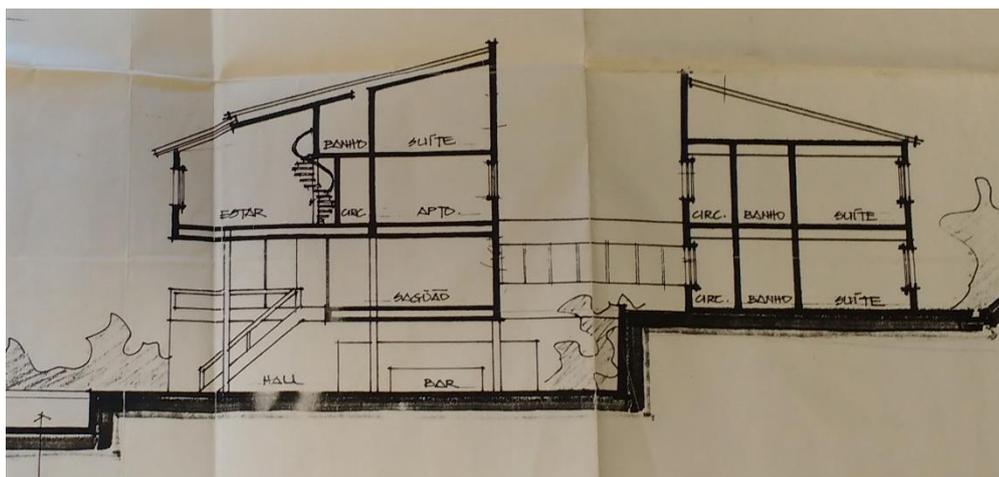
Figura 121 - Corte da edificação existente e proposta de anexo. Grande Hotel, OP
