Juliana do Amaral Leopaci

**Análise teórica da solução arquitetônica pós-incêndio na
Biblioteca do Caraça-MG**

2018

Monografia apresentada à Diretoria de Pesquisa, Graduação e Pós-graduação do Instituto Federal Minas Gerais – Campus Ouro Preto como requisito parcial para obtenção do título de Tecnólogo em Conservação e Restauro.

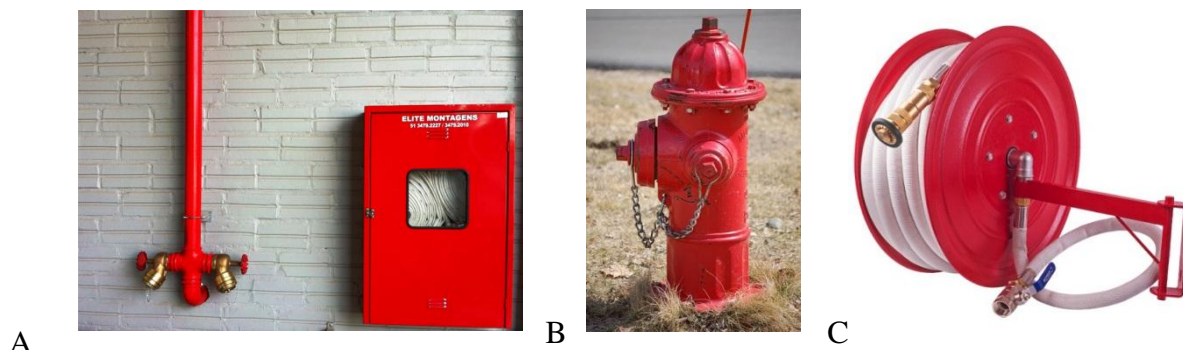
Figura 6: A - Amostra de sistema de hidrante interno à arquitetura; B - Amostra do hidrante externo à arquitetura; C - Amostra de mangotinho./Fontes: A - Disponível em: <<http://elitemontagens.web2128ft.uni5.net/Servicos.aspx?codServ=344>>; B - Disponível em: <<http://aguasdejoinville.blogspot.com.br/2010/06/uma-parceria-contra-o-incendio.html>>; C - Disponível em: <<http://zimmex.com.br/produto/hidraulica/mangueiras/carretel-basculante-mangotinho-1-x-30-metros-completo-335/>>. Acessos em: 15 set. 2017.

(FIG. 6-A) e mangotinhos (FIG. 6-C) com abastecimento por meio de reservatórios públicos (FIG. 6-B) e devem ser instalados de acordo com as normas técnicas e as diretrizes elaboradas pelos Corpos de Bombeiros.

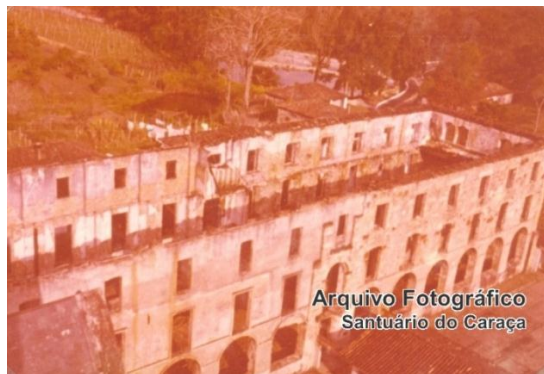
Figura 30: Após a extinção do incêndio./ Fonte: Arquivo fotográfico da Biblioteca do Caraça, 1968.

Logo após o incêndio, o prédio ainda possuía revestimento em boa parte das áreas das paredes, mas a perda material foi a cobertura, praticamente tudo o que havia no interior e materiais como madeira (FIG. 30).

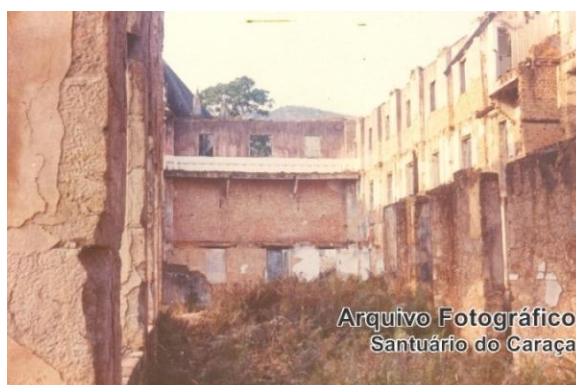
Figura 31: Cinco anos após o incêndio. Fonte: Arquivo fotográfico da Biblioteca do Caraça, 1973.

A ação do tempo agravou o estado de conservação da ruína. O período entre 1968 e 1985 trouxe danos irreversíveis (FIG. 31).

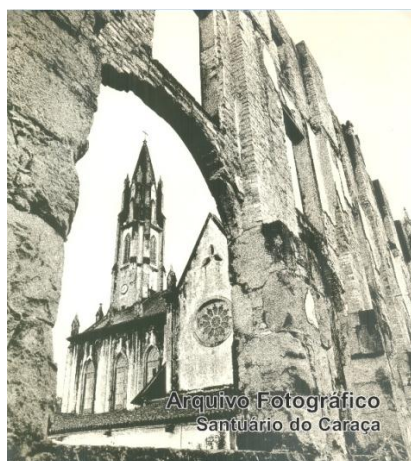
Figura 33: Detalhe do vão em arco pleno e o estado de degradação da estrutura de rochas./Fonte: Arquivo fotográfico da Biblioteca do Caraca.

Com a constante exposição a intempéries, como a ação pluvial, as variações de temperaturas e o vento, a estrutura de pedra e a de tijolos perderam muito da sua resistência, principalmente por causa da degradação dos materiais (FIG. 32 a 35): “argamassa se apresenta incoerente e pulverulenta; os tijolos e as pedras apresentam sua camada superficial bastante consumida; grande parte do revestimento foi destruído.” (MENICONI, 198[?], p.12). Ademais, o surgimento de fissuras, trincas e rachaduras agravaram o estado por contribuir para entrada de água entre as rochas e, conseqüentemente, apareceram “eflorescências devidas à recristalização de sais solúveis em superfície. (...) [e] o crescimento de vegetação nas paredes.” (MENICONI, 198[?], p.12).

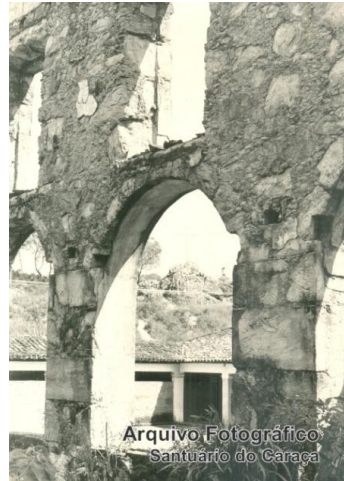
Figura 34: Detalhe da fachada em estrutura de pedra./Fonte: Arquivo fotográfico da Biblioteca do Caraça.

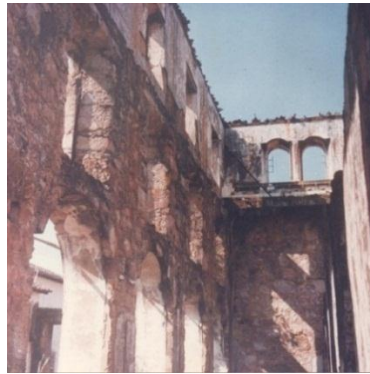
Figura 41: Pós-incêndio e intempéries: interior da ala direita (1)./Foto: MENICONI, R.

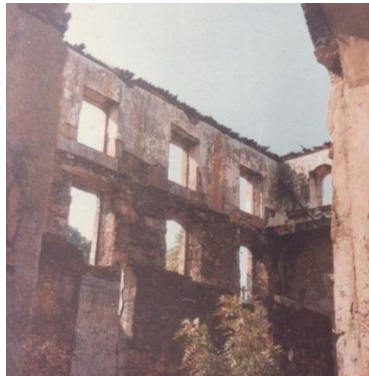
Figura 42: Pós-incêndio e intempéries: ala direita (2)./Foto: MENICONI, R.

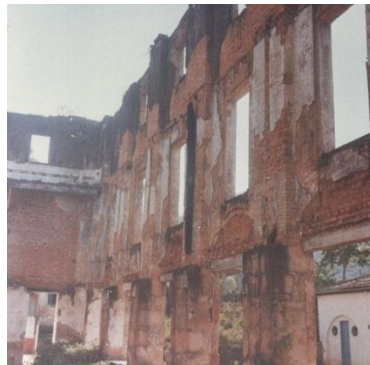
Figura 43: Pós-incêndio e intempéries: interior da ala direita (3)./Foto: MENICONI, R.

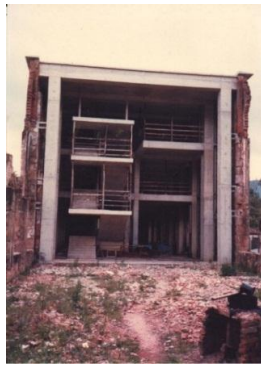
Figura 46: O pé direito triplo e a construção da escada./Foto: MENICONI, 1986.

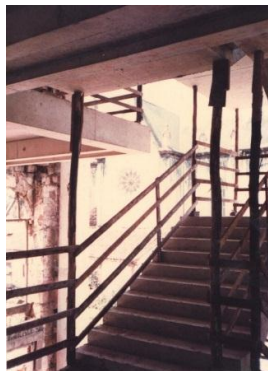
Figura 47: Durante a construção da estrutura nova (2)./Foto: MENICONI, 1986.
