Instituto Federal De Minas Gerais
Curso de Tecnologia em Conservação e Restauro
Campus Ouro Preto

Dossiê de Tombamento da Fachada Frontal e da Volumetria da Casa
Centenária da Família Motta, no Distrito de Santo Antônio do Salto em
Ouro Preto - MG

Trabalho de conclusão do curso apresentado à Diretoria de Graduação e Pós-Graduação do Instituto Federal de Minas Gerais – Campus Ouro Preto como requisito para obtenção do título de Tecnóloga em Conservação e Restauro.

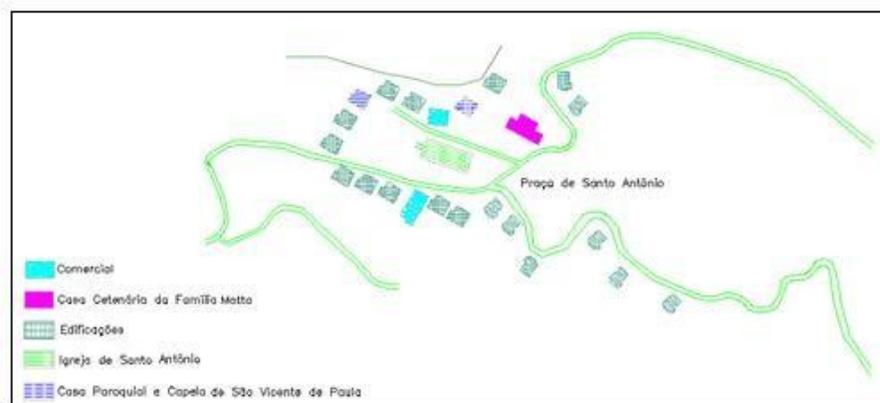
Figura 07 - Delimitação do Entorno da Casa Centenária da Família Motta. Base cartográfica: Prefeitura de Ouro Preto., elaborado pela equipe técnica da PMOP, em 2006, antes da intervenção a partir da data do estudo) Adaptação: Júnia Mendes.

Os acervos arquitetônico, urbano e paisagístico da Praça de Santo Antônio, identificados na Figura 7, é composto por edificações dos séculos XX e XXI, sendo a maioria desprovida de valores estéticos, sem se adotar uma linguagem arquitetônica peculiar. Em grande parte, empregam-se elementos e técnicas mais recentes em que predominam o uso de estruturas em concreto armado e vedações em tijolos cerâmicos. Apenas o objeto em estudo possui um sistema construtivo composto de pau-a-pique, tijolo de adobe; as alterações foram feitas de tijolo maciço e argamassa cimentícia de assentamento.

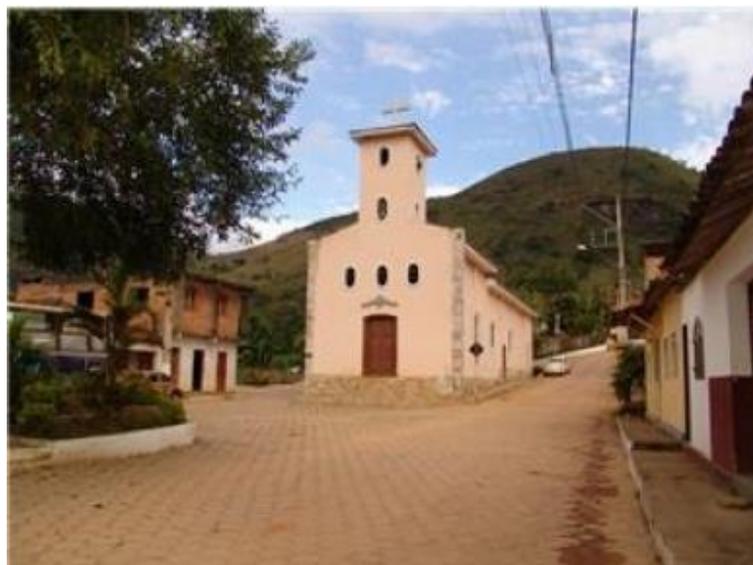
Figura 08 - Vista parcial do Entorno. Fonte: Acervo próprio

As edificações possuem características e tipologias diferentes, como demonstra a configuração do seu conjunto arquitetônico, conforme mostram as figuras 8 e 9, prevalecendo, desse modo, a individualidade das construções.

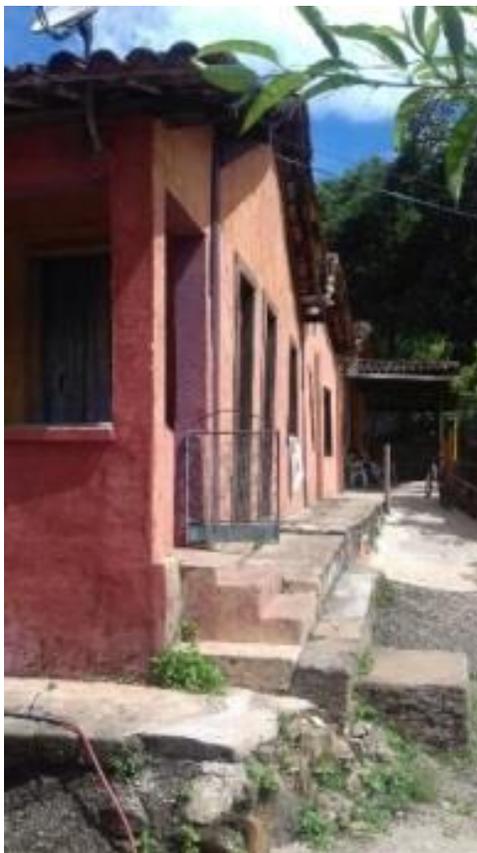
Figura 10 - Vista Lateral Esquerda Fonte: Acervo Próprio

Colunas- Têm como fundamento a garantia da sustentação para o telhado. Costumavam ser utilizadas no momento de se criar uma extensão, com varanda na lateral esquerda da casa, uma forma de intervenção contemporânea, conforme mostra a figura 10.

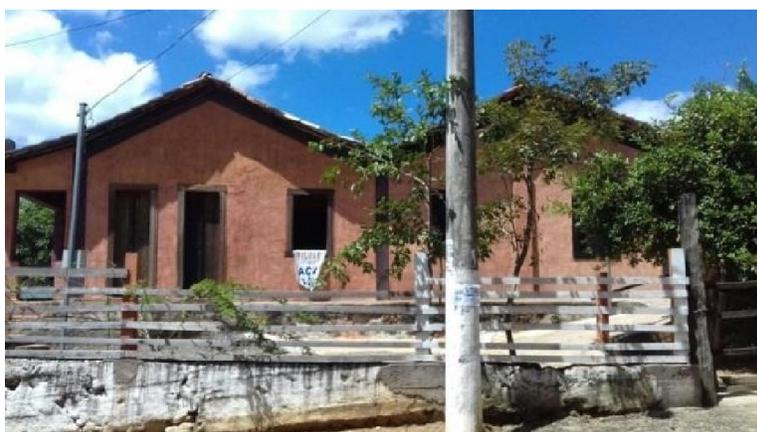
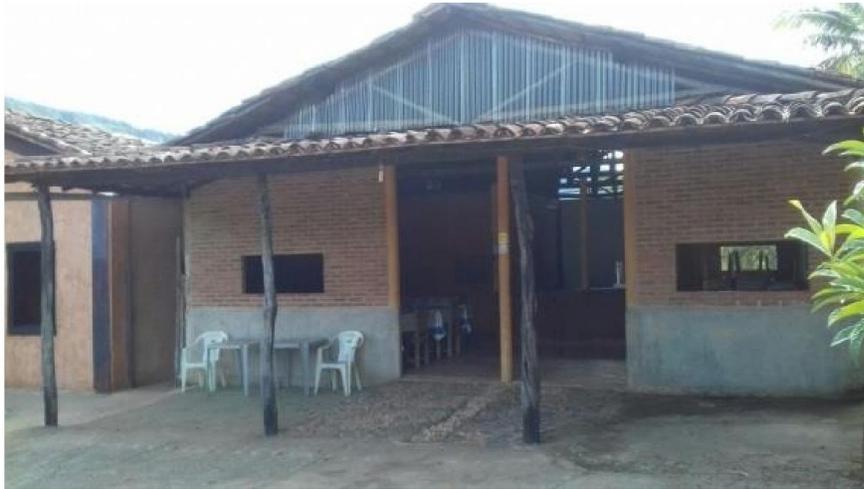
Figura 11 - Fachadas Frontais.
Fonte: Acervo Próprio

Simetria- Característica bem comum do estilo, já que detalhes da arquitetura eram repetidos, fielmente, na construção, para se seguir o rigor métrico, conforme podemos observar nas figuras 11 e 12.

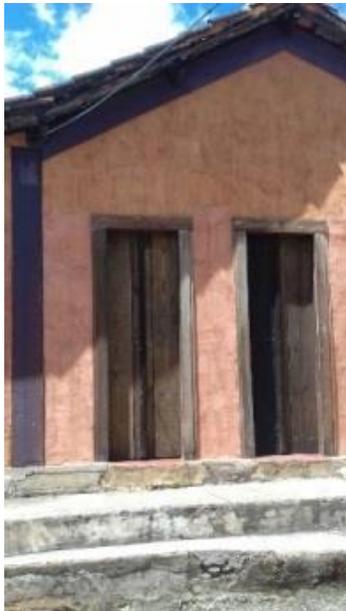
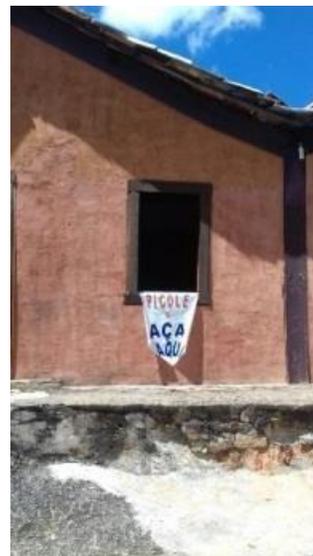
Figura 13 - Portas Externas.
Fonte: Acervo Próprio.

Janelas- presença de poucas janelas mais há garantia de uma perfeita iluminação na casa, conforme as figuras 13 e 14.

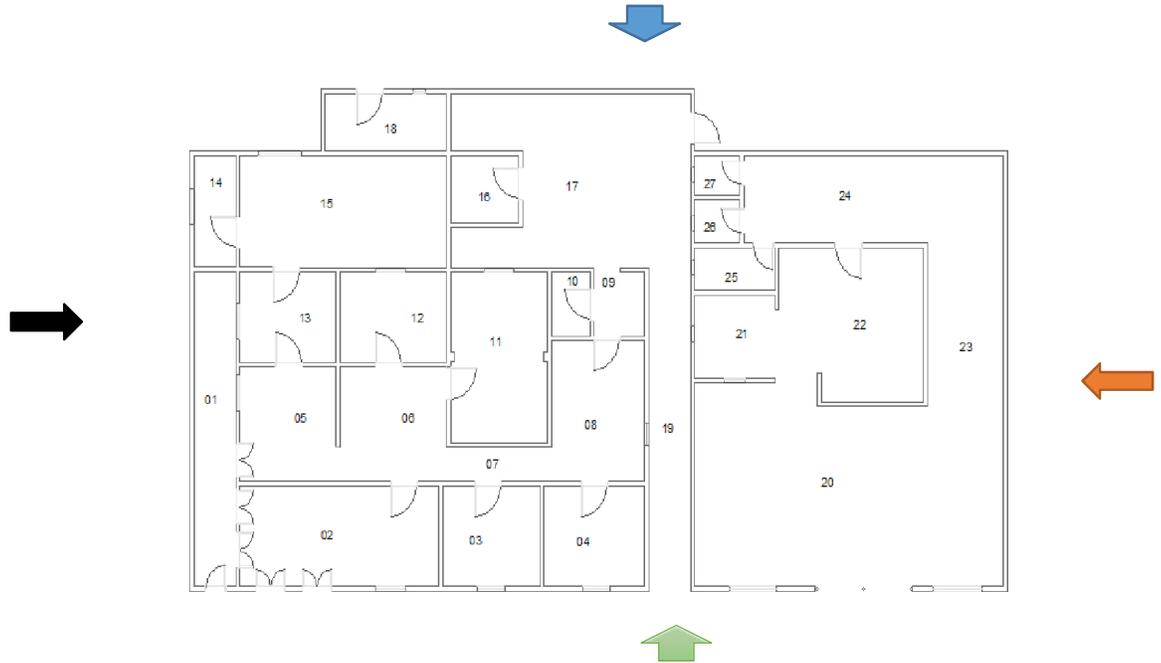
Figura 15 - Planta Baixa Fonte: Acervo Próprio;

As dimensões das janelas são pouco amplas, conforme observado na figura 15, devido ao fato de sua construção ser executada em etapas; alguns cômodos possuem

pouco espaço, sendo utilizados como cinco dormitórios, duas salas, quatro banheiros, duas áreas de serviço, duas varandas, três cozinhas e um salão.

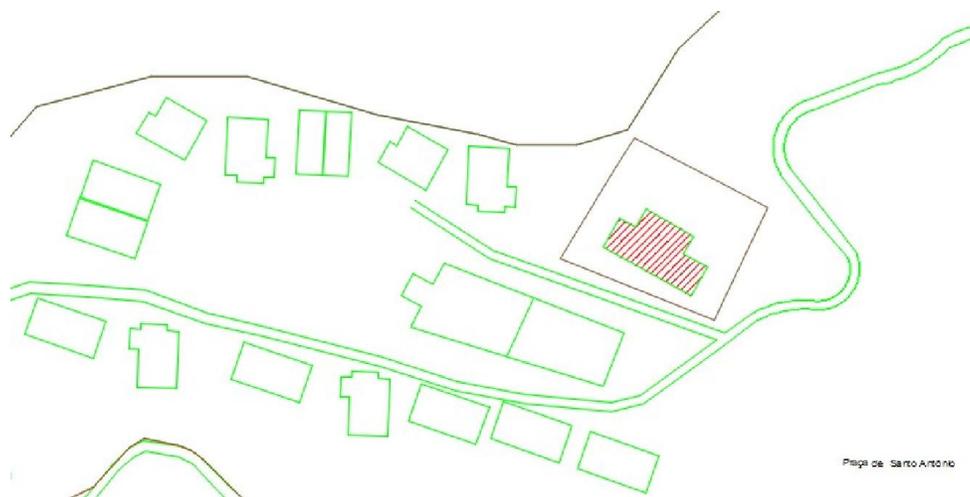
Figura 17 - Perímetro do Entorno de Tombamento.

O perímetro de entorno do tombamento corresponde à área compreendida pela poligonal fechada, de acordo com a representação gráfica abaixo.

O perímetro do entorno do tombamento corresponde à área compreendida pela poligonal descrita a seguir, de acordo com a representação gráfica acima. As edificações inseridas na praça de Santo Antônio correspondem a construções dos séculos XX e XXI, a maioria construídas no período atual. Os telhados com beirais, paralelos à rua, com telhas do tipo capa e canal, possuem características ainda originais remanescentes à origem. Algumas edificações passaram por pequenas obras de reconstrução, outras apresentam grandes alterações, que ocasionam a completa descaracterização de sua origem (período colonial).

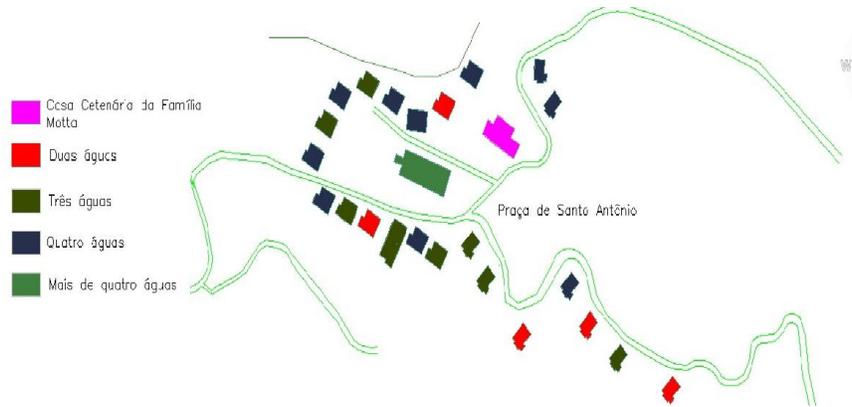
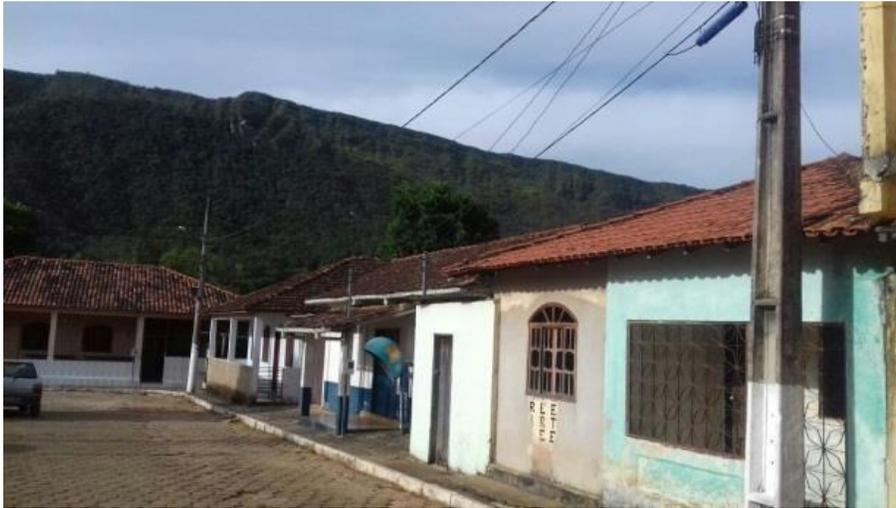
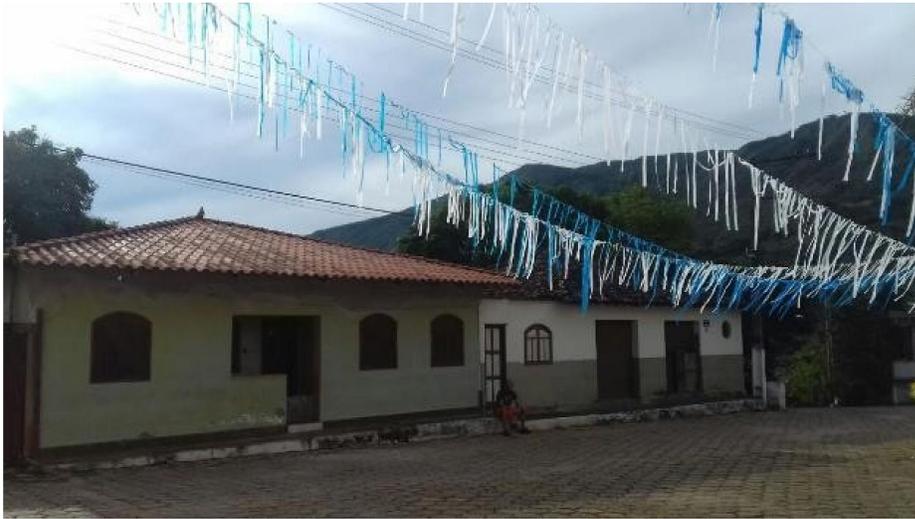
Figura 18 - Mapa com a Tipologia de cobertura. Prefeitura de Ouro Preto., elaborado pela equipe técnica da PMOP, em 2006, antes da intervenção a partir da data do estudo) Adaptação: Júnia Mendes.

As edificações são, em grande maioria, de tipologia mostrada na figura 18, a saber, de duas águas, de acordo com a figura 19. Encontram-se edificações com três ou quatro águas, conforme a figura 20, e até com cinco águas, todas as coberturas com telhas do tipo capa e canal e também conhecidas como coloniais.

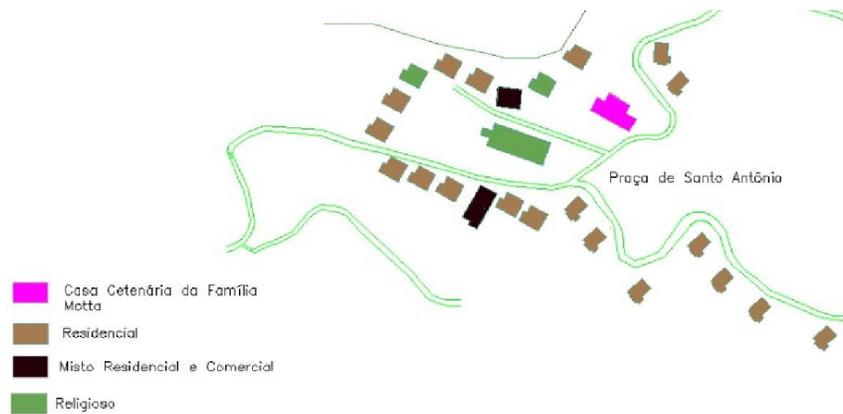
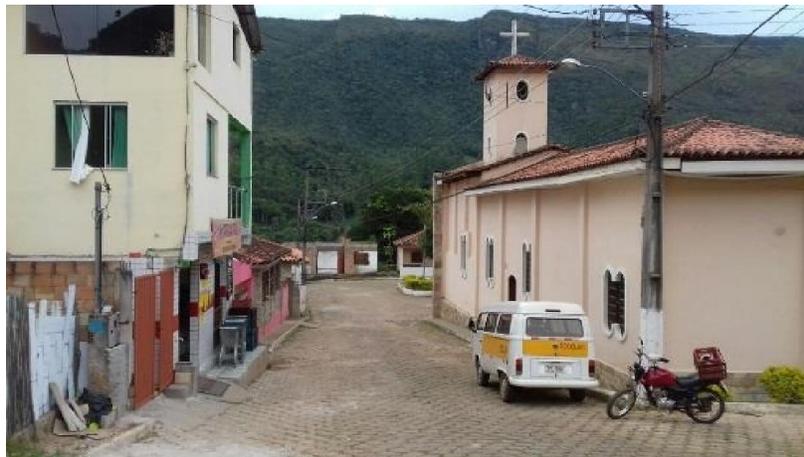
Figura 21 - Mapa com a Tipologia de Volumetria Prefeitura de Ouro Preto., elaborado pela equipe técnica da PMOP, em 2006, antes da intervenção a partir da data do estudo) Adaptação: Júnia Mendes.

As construções são próximas umas das outras, conforme mostram as figuras 21 e 22; grande parte das esquadrias são de madeira, pintadas nas cores marrom ou envernizada; outras esquadrias são compostas de vidro temperado, tendo como características do estilo modernista, as fachadas diferenciadas e as vergas retas com beiral.

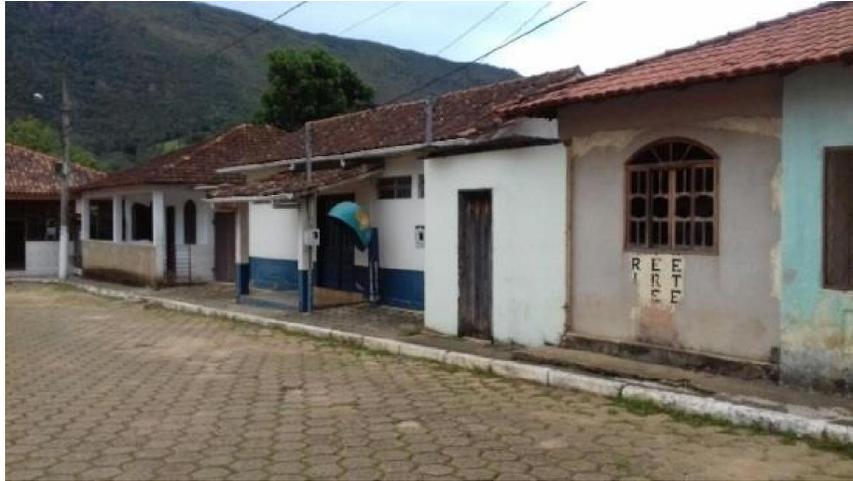
Figura 23 - Edificações de Uso Residencial. Fonte: Acervo Próprio

A região é caracterizada pelo uso de imóveis residenciais, conforme a Figura 23 encontram-se algumas edificações em uso misto e religioso, conforme a Figura 24, sendo o primeiro pavimento para uso comercial e o segundo pavimento para uso residencial. A casa em estudo, Figura 25, possui foi transformada em pousada e restaurante sendo adaptada, tendo como finalidade de hospedagem cujo o nome é “Petitas”.

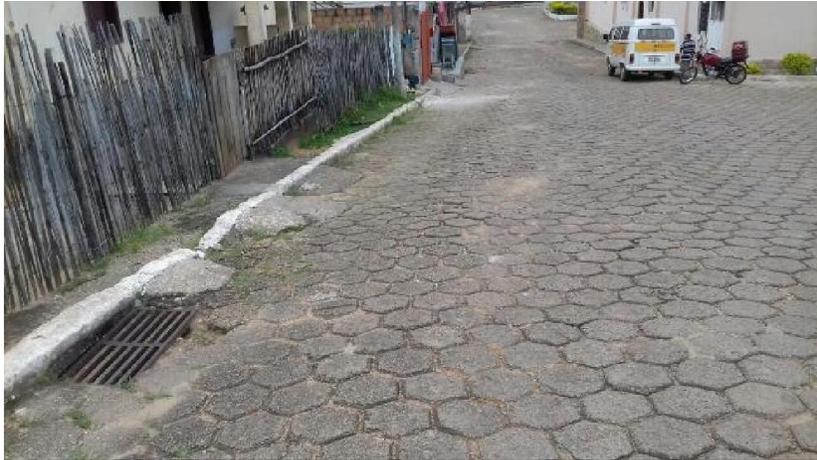
Figura 25 - Detalhe da Rede Pluvial. Fonte: Acervo próprio.

Com uma pequena inclinação da praça o fluxo de água fluvial é mínimo em direção a parte mais baixa do distrito sendo, que o escoamento acontece no nível mais baixo, que, modo não afeta o entorno, conforme a figura 25.

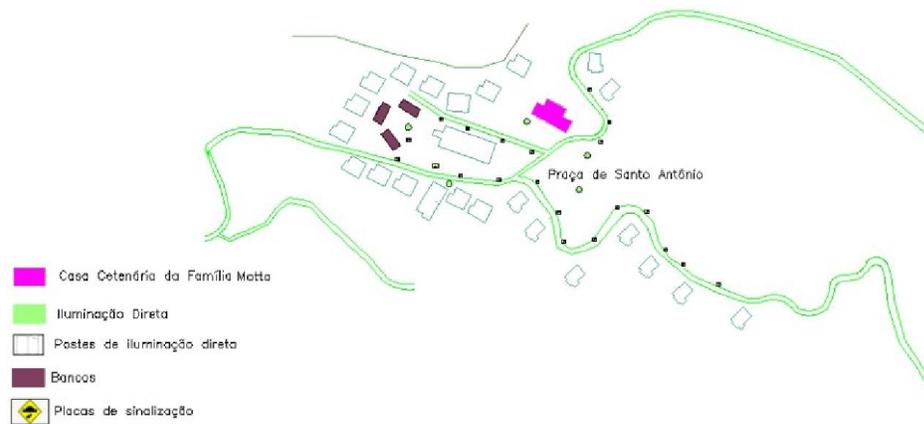
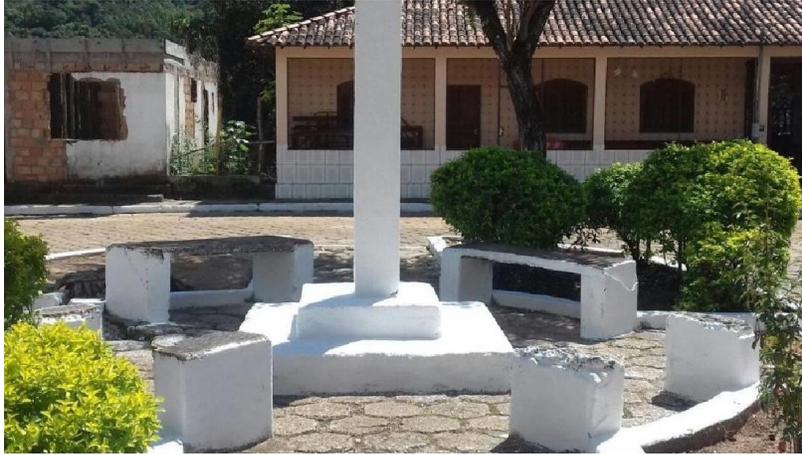
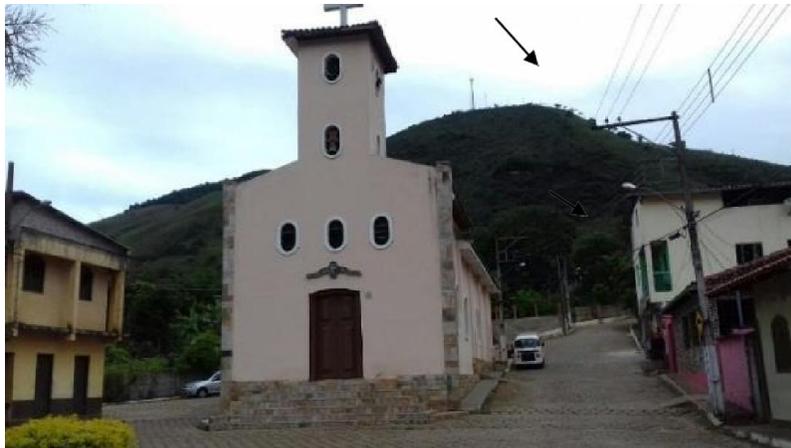
Figura 26 - Mapa do Mobiliário Urbano. Prefeitura de Ouro Preto., elaborado pela equipe técnica da PMOP, em 2006, antes da intervenção a partir da data do estudo) Adaptação: Júnia Mendes.

O entorno conta com a mínima disponibilidade de mobiliários urbanos, não existem lixeiras, conforme o mapa da Figura 26, os bancos de praça da Figura 27 estão em estado de degradação, antes existente uma placa de trânsito na Figura 28, e postes de energia de concreto para iluminação pública, algumas fachadas possui iluminação indireta e não existe sinalização de ponto de ônibus, mas existe um inserido no entorno.

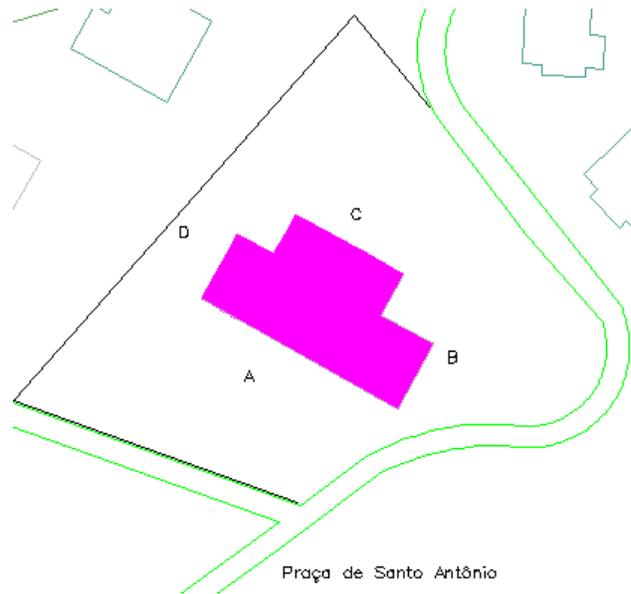
Figura 32- Perímetro de tombamento Base cartográfica: Prefeitura de Ouro Preto. Ano: 2006 Adaptação: Júnia Mendes.

A- 65 metros B- 86 metros C- 112 metros D- 76 metros

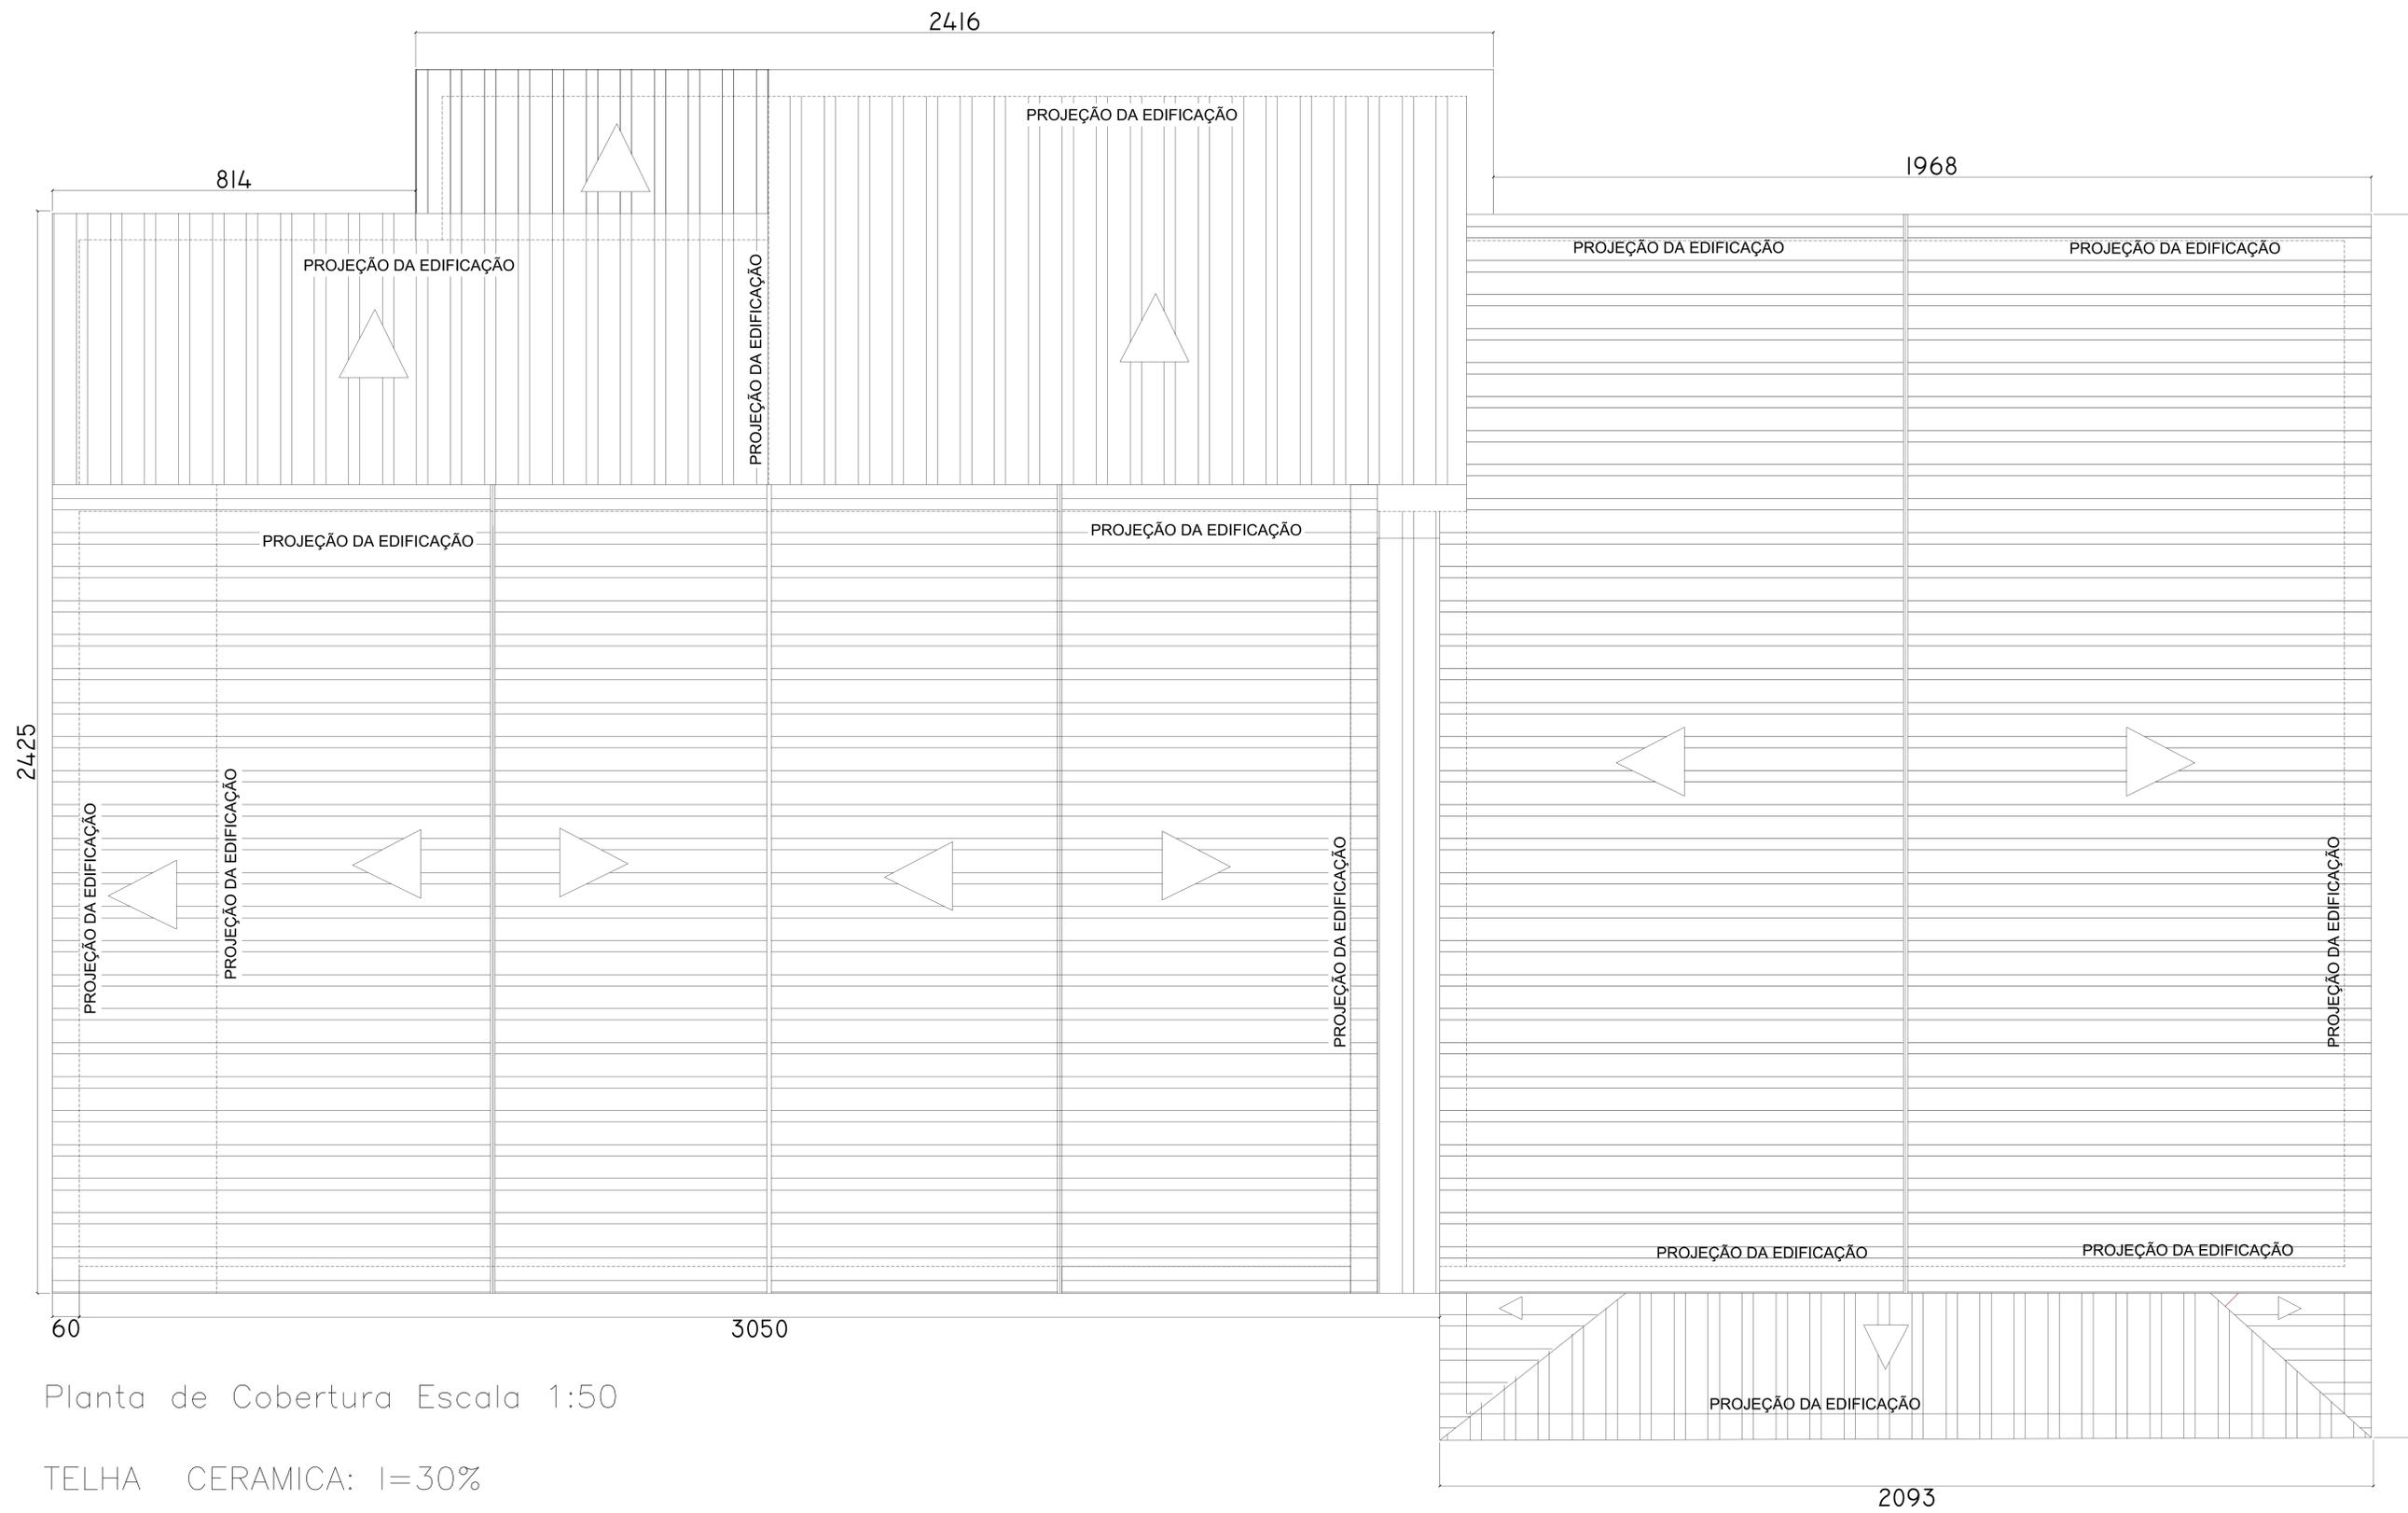
Planta de Cobertura Escala 1:50

TELHA CERAMICA: I=30%

| COBERTURA | Estado de Conservação | | |
|---|---|---|---|
| Observações: É necessária uma grande intervenção nos telhados, suas peças estruturas estão bastante deterioradas, por ataques de animais xilófagos. É necessário fazer a imunização daquelas peças que possam ser reutilizadas. | | | |

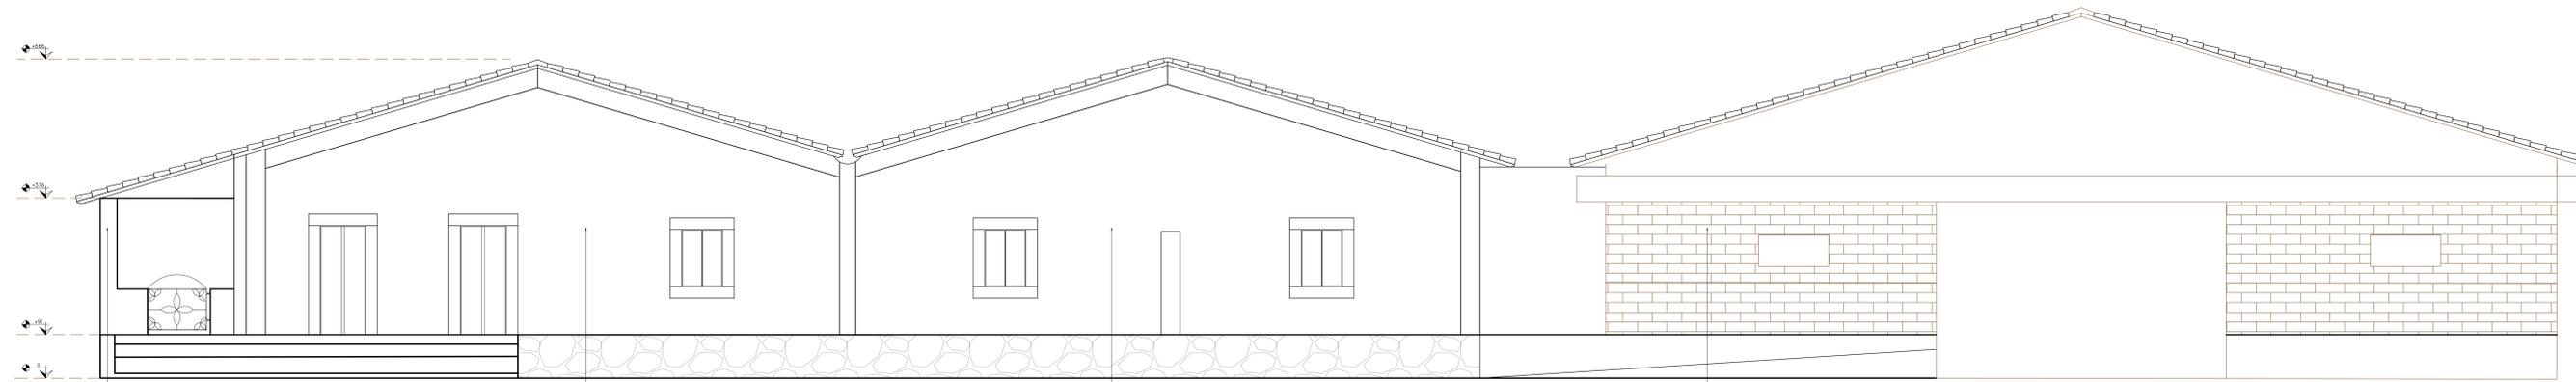
Fachada Frontal
Escala 1:50

Tijolo Cerâmico Reboco: Cimentício.
Pigmento Terra Crua.

Pau-a-Pique Reboco: Massa de barro e cal.
Pigmento Terra Crua.

Tijolo Maciço
