**AS PINTURAS UTILIZADAS NAS EDIFICAÇÕES ANTIGAS
DE OURO PRETO-MG**

OURO PRETO
2017

Trabalho de conclusão de curso submetido à banca examinadora designada pela Diretoria de Pesquisa, Graduação e Pós-graduação do Instituto Federal Minas Gerais – Campus Ouro Preto como requisito parcial para obtenção do título de Tecnólogo em Conservação e Restauro de Bens Imóveis.

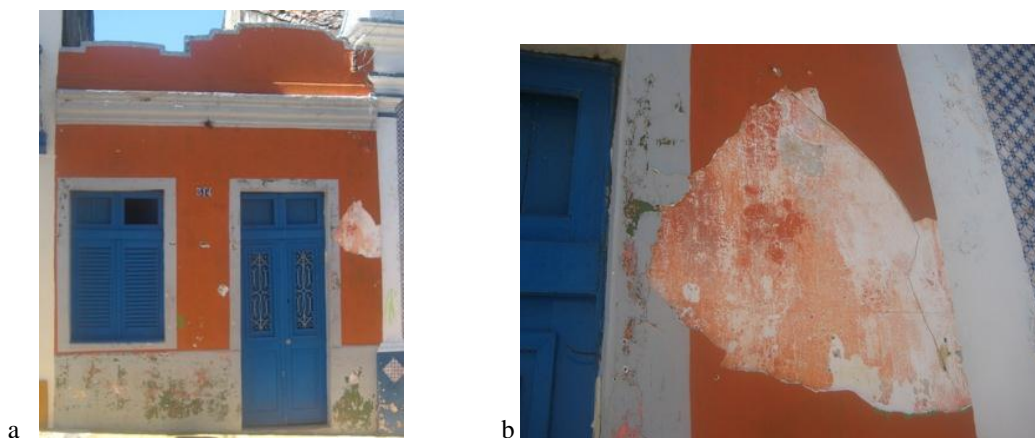
Figura 2 – Degradação comum de tintas sintéticas aplicadas em edificações antigas.

2a, 2b - Olinda: destacamento e rachaduras das camadas de tintas látex.

as tintas plásticas, acrílicas ou de PVA, encontradas hoje em dia no mercado, funcionam de forma inadequada sobre paredes de edifícios antigos. Devido à sua composição química, quando aplicadas formam um filme, que tem uma ação impermeabilizante nas paredes, alterando o seu comportamento global à água. Estas tintas apresentam também, em geral, uma aderência deficiente às superfícies frágeis e muitas vezes com baixa coesão superficial dos rebocos de cal, sejam eles antigos ou de substituição. Assim, surgem facilmente vários tipos de degradação na camada pictórica, tais como, empolamento, fissuração e destacamento. (VEIGA e TAVARES, 2002, apud BRENDLE, 2012).

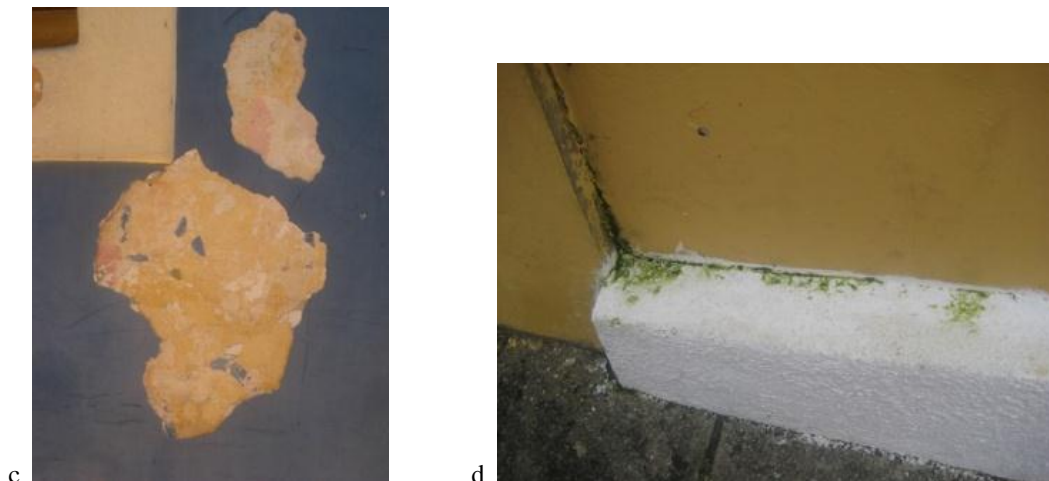
Figura 2 – Degradação comum de tintas sintéticas aplicadas em edificações antigas.
2c - Olinda: destacamento e rachaduras das camadas de tintas látex.
2d - João Pessoa: fungos em edificação recém pintada na Praça Antenor Navarro.

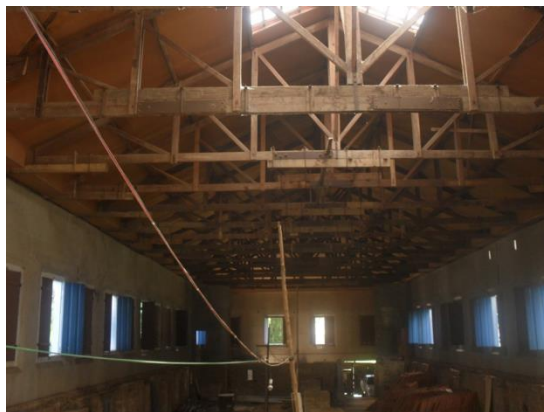
Foto 1-Tipo de madeiramento que se aplicava óleo queimado. Fonte: Acervo pessoal

No madeiramento dos telhados era aplicado o óleo queimado, pois acredita-se que protege muito mais as madeiras contra as pragas que atacavam a mesma como cupins e outros insetos, também na parte que envolve, as janelas, os portais ou caixonete, tínhamos que fazer alguns reparos, para que pudéssemos pintar por exemplo: os portais ou caixonetes tínhamos que alinhar todos, pois nem todos os portais ficavam retos, de maneira que pudéssemos fazer um recorte de pintura perfeito, nos colocávamos uma linha , esta que os pedreiros usam, alinhavamos os portais, riscávamos e depois pintavamos, o mesmo era feito com os marcos das janelas. Para a pintura deste acervo, utilizamos a tinta a base de óleo, que tinha a seguinte composição era da seguinte maneira, em uma lata de 20 kg colocávamos três galões de cinco litros de óleo de linhaça, 10 pacotes de 1kg de alvaiade, 2 pacotes de secante, e íamos acrescentando os tubos de bisnaga azul escuro, colocávamos também 1 tubo de amarelo para quebrar um pouco da tonalidade do azul já o preto tínhamos que ter uma certa cautela, pingávamos aos pouco. Todo este procedimento se deu no seminário em Mariana (ICHS).

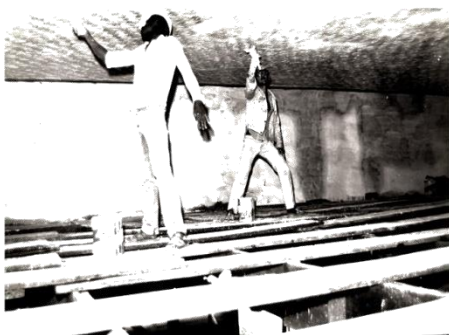
Foto 2- Preparando o forro do ICHS para receber a pintura.

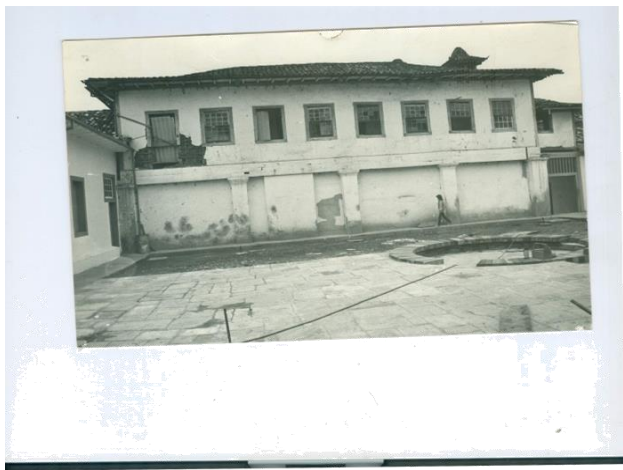
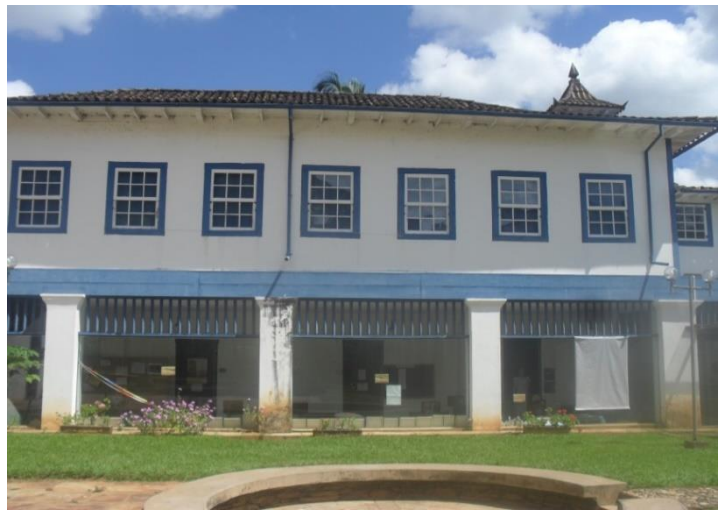
Fotos 4 e 5- Patio do ICHS antes e depois da pintura. Fonte: Acervo fotográfico da UFOP.

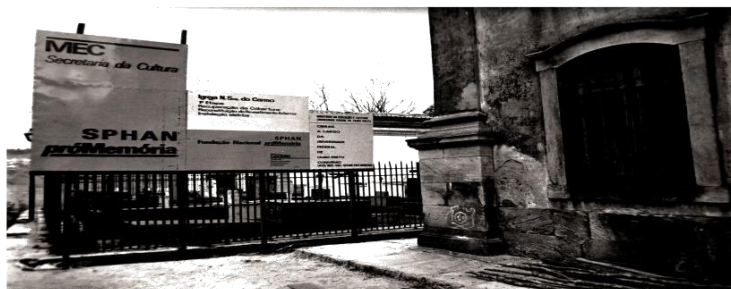
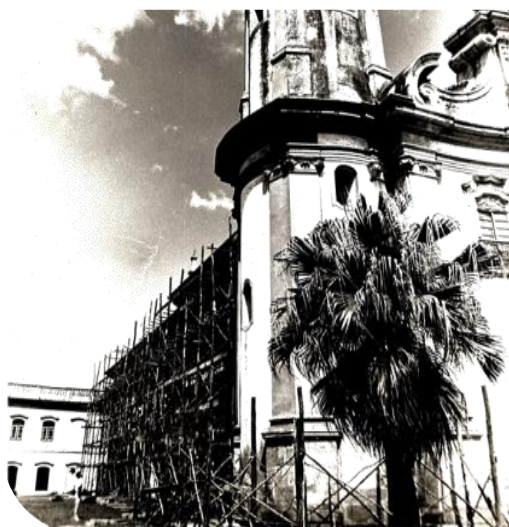
Fotos 10 e 11- Início da Pintura da Igreja Nossa Senhora do Carmo.

edificação antiga são necessários alguns procedimentos que serão relatados e documentados por meio de registros fotográficos como se vê nas figuras abaixo.
