ANÁLISE DO CONFLITO PRESERVAÇÃO E ACESSIBILIDADE
MOTORA EM EDIFICAÇÕES ACAUTELADAS

OURO PRETO - MINAS GERAIS
2016

Trabalho de Conclusão de Curso apresentado à Diretoria de Graduação e Pós-graduação do Instituto Federal de Educação, Ciência e Tecnologia de Minas Gerais – Campus Ouro Preto, como requisito parcial para obtenção do título de Tecnólogo em Conservação e Restauro de Bens Imóveis.

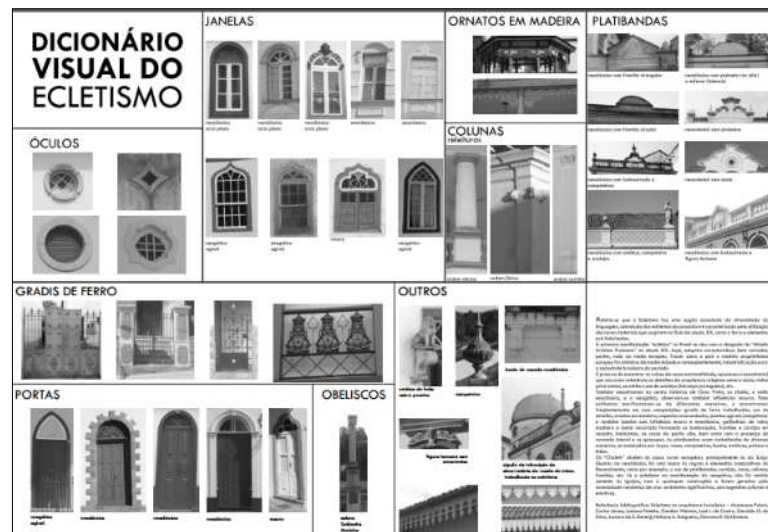
Além do uso e mistura de estilos estéticos históricos, pode-se definir como características da arquitetura eclética: simetria, busca de grandiosidade, rigorosa hierarquização dos espaços internos e riqueza decorativa, uso do ferro como material de construção e ornamentação de fachadas e, uso de ornamentação em argamassa na superfície da fachada principal por meio de cimalkhas, colunas, capitéis, pináculos e platibandas, que escondiam os telhados (Fig. 7).

Figura 7 – Dicionário visual do ecletismo em Ouro Preto.

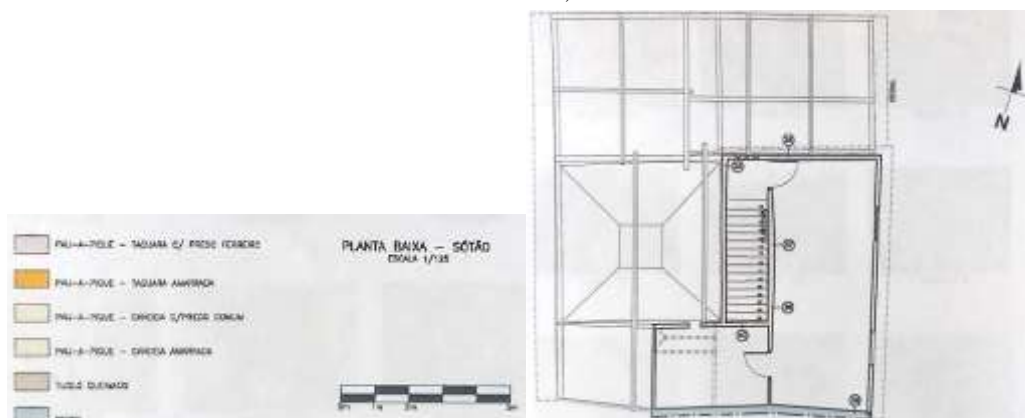
Figura 12 - Planta baixa do sótão da Casa da Baronesa, com identificação dos materiais.
Fonte: IPHAN, 2000.

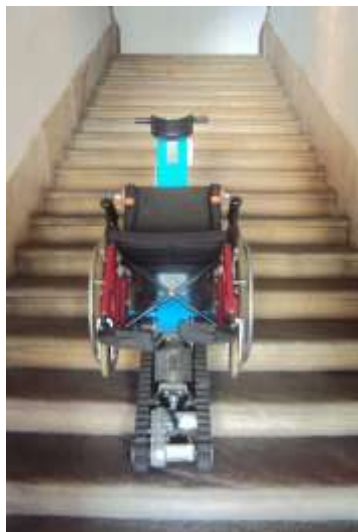
O Museu possui três escadas fixas. A primeira é a de acesso ao saguão, a segunda junto à rampa e, a terceira, que liga o primeiro e o segundo piso. O desnível destas escadas podem ser vencidos por uma Cadeira Startup Canadense (Fig. 13), adquirida pelo Museu. Ela acopla a cadeira de rodas do visitante e através de uma esteira rolante dentada, vence os desníveis das escadas. Como ferramenta de segurança, também possui uma régua (Fig. 14) que deve ser situadas entre dois patamares e, de acordo com a profundidade do piso e altura do espelho, é possível identificar visualmente se é seguro a utilização da Startup na escada.

Figura 13 - Cadeira Sthartup Canadense.
Fonte: autora, 2016.

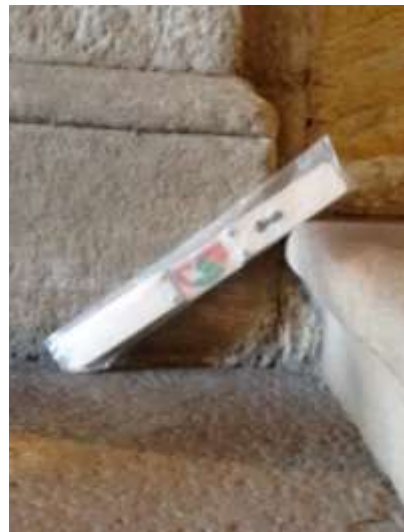
Figura 14 – Régua de segurança para utilização da Cadeira Sthartup Canadense.
Fonte: autora, 2016.

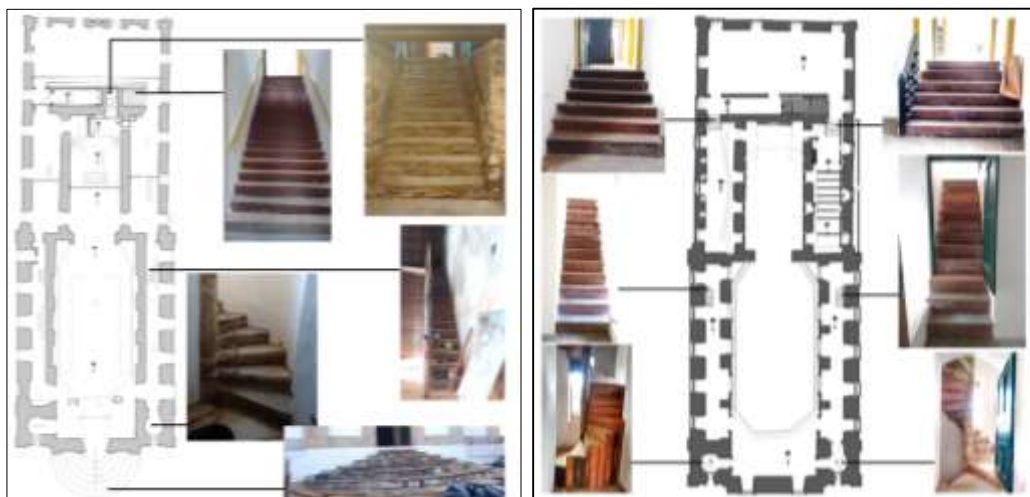
Figura 15 - Escadas do pavimento térreo e superior da Igreja Matriz de Nossa Senhora da Conceição.
Fonte: Travessa (2009), adaptada.
