**INSTITUTO FEDERAL DE EDUCAÇÃO, CIÊNCIA E TECNOLOGIA
DE MINAS GERAIS IFMG – CAMPUS OURO PRETO**
Curso Superior de Tecnologia em Conservação e Restauro

RESTAURAÇÃO DA IGREJA DE SANTA EFIGÊNIA: ASPECTOS CRÍTICOS

**Ouro Preto
2014**

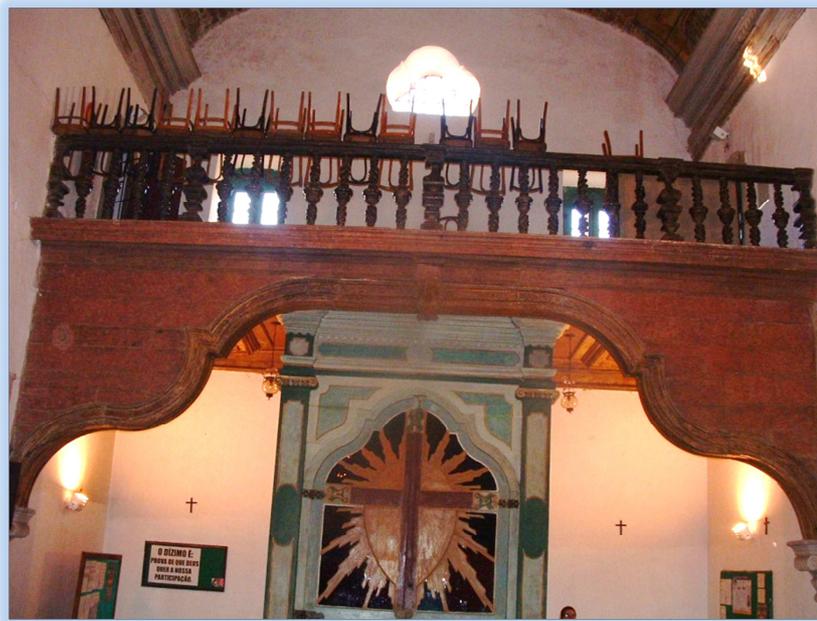
*Figura 1: Piso do coro, balaustrada, forro e mão-francesa do átrio. paravento exibia a presença de cupim-de-madeira-seca e umidade proveniente das janelas base dos esteios do paravento.
Fonte: Projeto de desinfestação e de imunização da Igreja Santa Efigênia, Ouro Preto-MG-07/2006.*

Para o tratamento destes elementos foram realizadas as limpezas, abertura e desmontagem de peças para dar acesso aos mais diversos locais. Foram aplicados descupinidas em todas as madeiras da igreja.

Isto determinou a paralisação da rotina dos ataques. Mas a manutenção da igreja requer cuidados e revisões constantes para que não ocorram novas infestações.

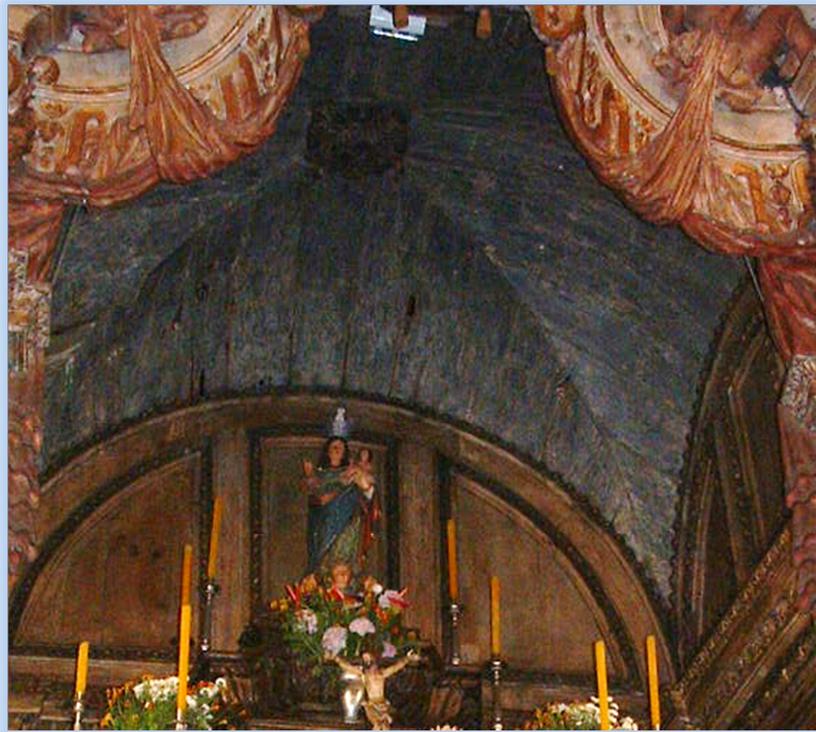
Figura 2: Trono N. S. do Rosário, Cúpula e painéis laterais exibiu a presença de Cupim-de-madeira-seca (*Cryptotermes brevis*). Parede direita colonizada anteriormente por intensa atividade de Cupim-de-solo.
Fonte: Projeto de desinfestação e de imunização da Igreja Santa Efigênia, Ouro Preto-MG-07/2006

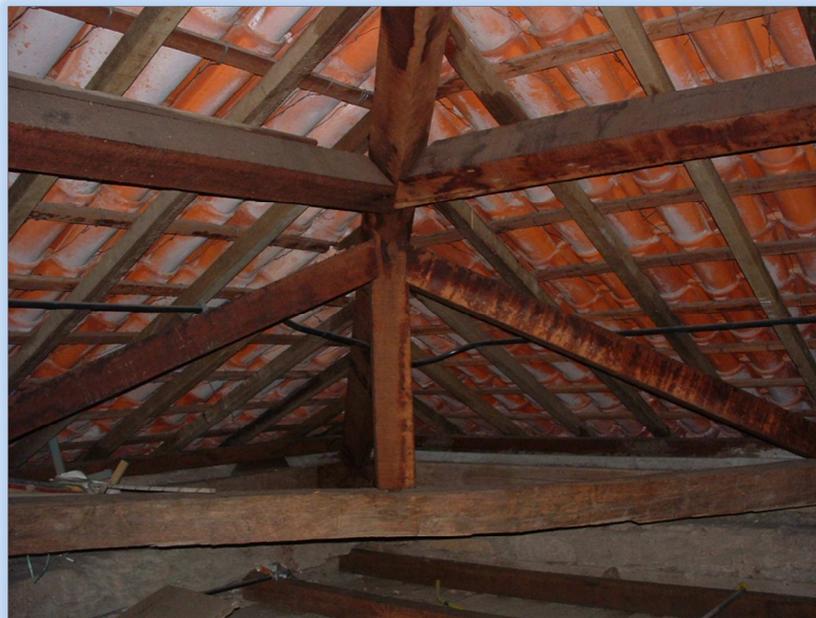
Figura 3: Estrutura do telhado exibiu a presença de Cupim-de-madeira-seca (*Cryptotermes brevis*) em várias vigas remanescentes e fragilizadas.
Fonte: Projeto de desinfestação e de imunização da Igreja Santa Efigênia, Ouro Preto-MG-07/2006

- Revisão da cobertura com remoção das telhas, instalação de forro em chapa de alumínio como guarda-pó, troca das telhas cerâmicas e amarração das mesmas;
- Revisão da estrutura do piso do coro, com a troca dos barrotes deteriorados;
- Execução de novo piso no coro;
- Restauração das mãos-francesas de suporte do coro, bem como da estrutura do guarda-corpo, vedação e suporte de madeira. Remoção das camadas de repintura, restauração da pintura original e apresentação final.
- Restauração do forro do átrio, com o desmonte das tábuas, recuperação e troca das molduras deterioradas, remoção das repinturas e restauração da pintura e marmorizados originais.
- Restauração do forro decorativo da nave, com a troca das cambotas, tratamento das tábuas deterioradas e restauração completa das pinturas

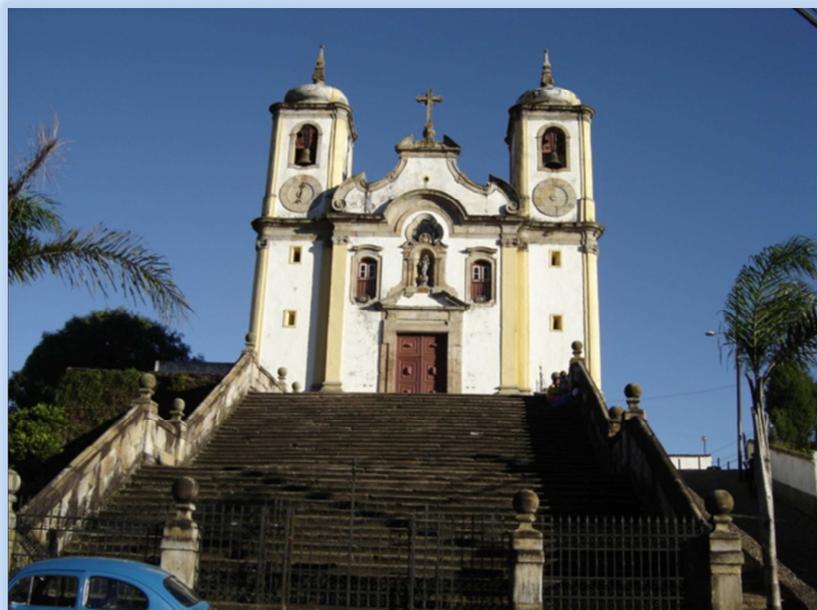
*Figura 4: A cantaria da escadaria e adro da igreja e fachada apresentava muita sujeira. A fachada apresentava manchas de infiltração de água sob as janelas, frontal e cúpula das torres.
Fonte: Arquivo Hexágono, 2008.*

Os muros junto à igreja serão cortados para que não promovam a infiltração de águas de chuva no local. Toda a cantaria deve ser limpa e os elementos integrados restaurados com projeto de restauração específico detalhado para cada bem.

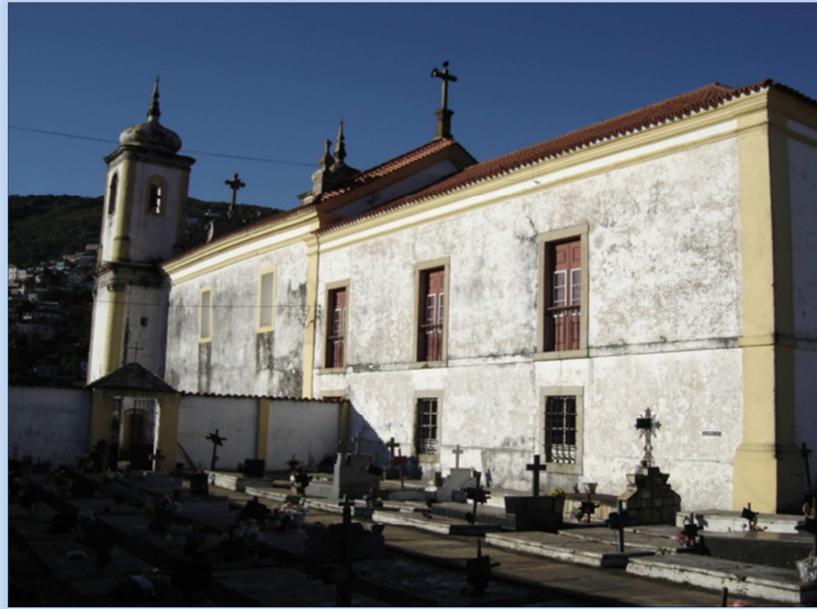
O beiral do telhado acanhado e disposto junto às paredes, causava infiltrações principalmente nas suas bases. Por sua vez o sistema de drenagem das águas pluviais era insuficiente para coletar as águas do entorno da igreja e cemitério.

*Figura 5: Manchas de umidade em toda a fachada, mais acentuadas sob as seteiras e janelas, cordão, cimalthas e cúpulas das torres.
Fonte: Arquivo Hexágono, 2008.*

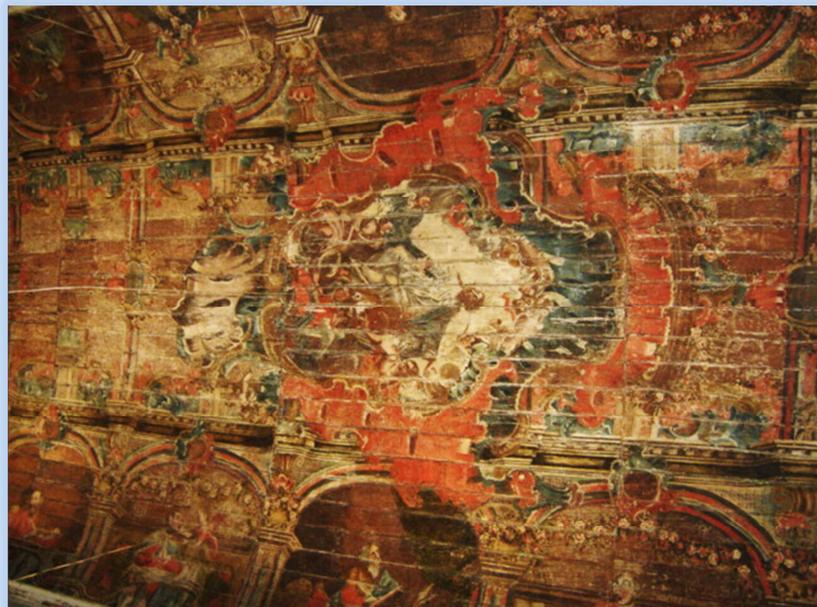
*Figura 6: Degradação do forro devido a ação da chuva e insetos xilófagos.
Fonte: Arquivo Hexágono, 2008.*

- Restauração dos forros dos corredores laterais – térreo e tribuna. Com a recuperação dos barrotes, troca das peças de madeira deterioradas e repintura lisa.

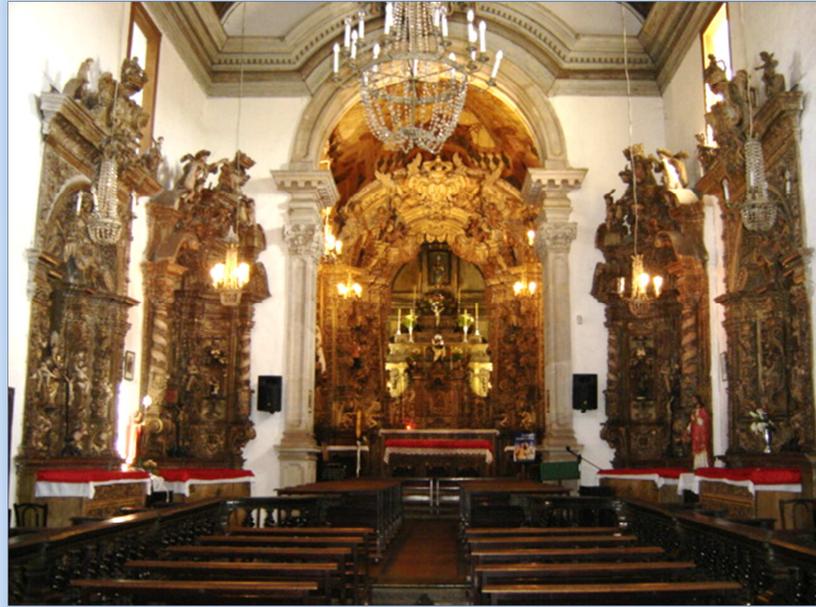
Figura 7: Degradação do tabuado devido à ação de insetos xilófagos.

- Restauração da estrutura das paredes interna da capela-mor com troca dos travamentos de madeira e a recuperação da vedação das paredes.
- Restauração do piso da nave, com a substituição de todas as tábuas e barrotes deteriorados.

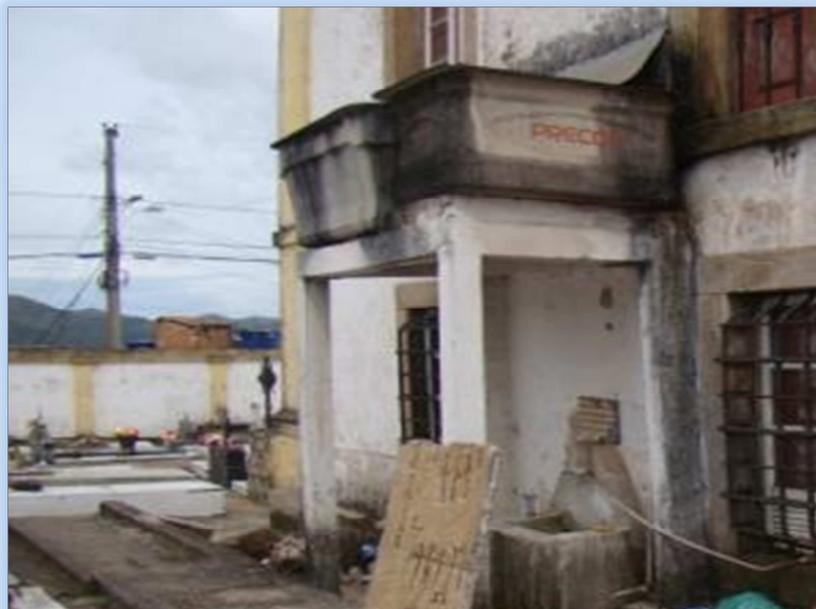
Figura 8: A caixa d'água localizada na fachada dos fundos da igreja, interferindo em seu aspecto visual e ocasionando infiltrações nas paredes foi removida

A caixa d'água localizada na fachada dos fundos da igreja, interferindo em seu aspecto visual e ocasionando infiltrações nas paredes deve ser removida. Assim como devem ser refeitas as instalações sanitárias localizadas na lateral direita da igreja, com acesso a deficiente físico.

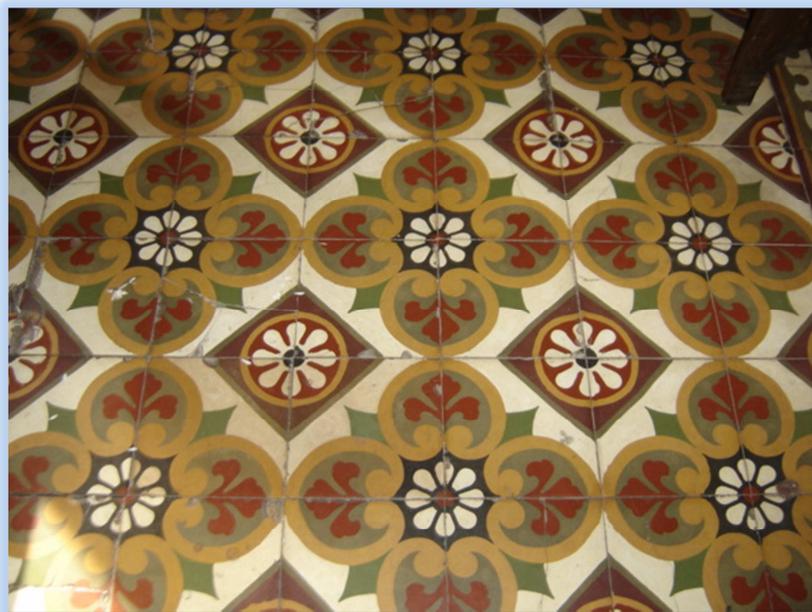
Durante uma das restaurações ocorridas anteriormente o piso do átrio era em madeira, mas com a frequência das chuvas foram removidos e substituídos por ladrilho hidráulico com nove cores.

Figura 11: Piso em ladrilho do átrio

Na execução da obra executada pela empresa Hexágono a solução encontrada para o piso do átrio, onde seus ladrilhos se encontravam bastante deteriorados, foi a remoção de todas as peças reutilizando apenas as que estavam em melhor estado na portada principal e nas laterais foram substituídos por tabuados.

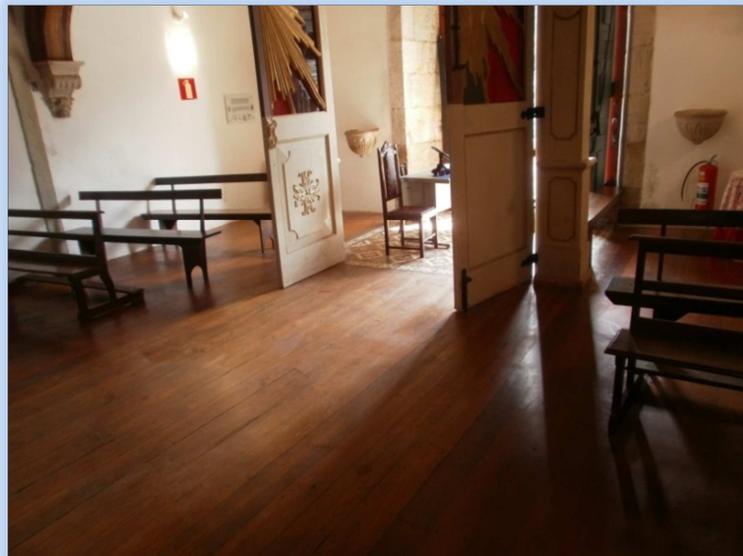
*Figura 12: Substituição de parte do ladrilho hidráulico por taboado.
Fonte: Giséle Ferreira 08/2014*

- No que se refere ao piso em ladrilho do átrito devido ao estado de degradação que se encontrava, houve a necessidade da realização de “improviso” com a execução de taboado em madeira nas laterais pois não possuía verba para execução de novas peças;
- Já com relação ao barroteamento foi de extrema importância por ocorrer afastamento de paredes laterais devido a sobrecarga sofrida em intervenções ocorridas anteriormente.

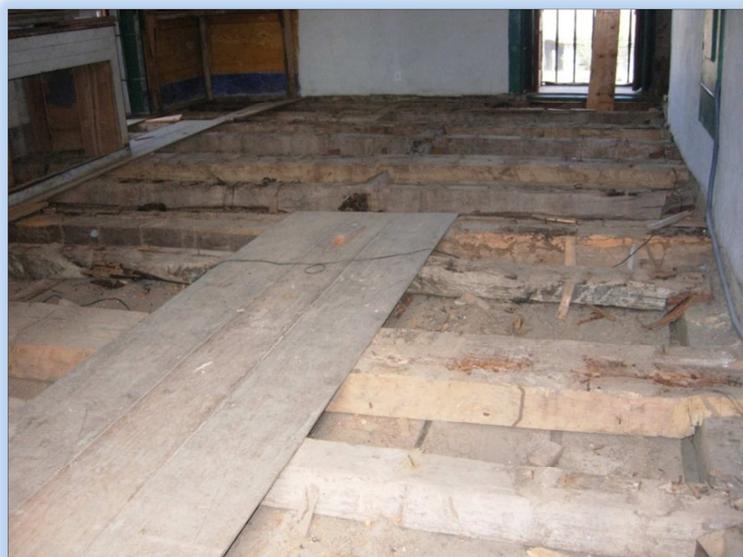
Já no consistório quando foi retirado o tabuado de madeira foram encontrados vários barrotes deteriorados e inseridos novos barrotes ao lado para compensação. Esta sobrecarga fez com que ocorresse um abatimento nas paredes laterais.

*Figura 13: Barroteamento do Piso consistório
Fonte: Deise Lustosa 2009*

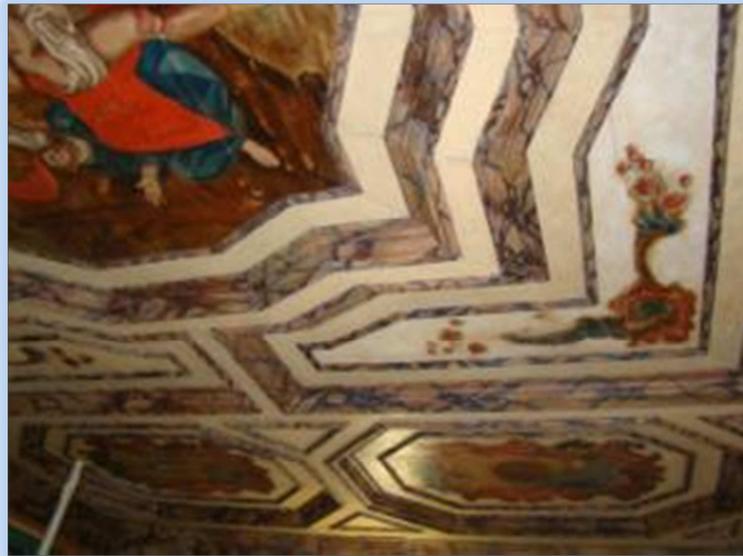
*Figura 14: Forro da sacristia restaurado
Fonte: Deise Lustosa 2019*

Como na parte abaixo do consistório é situada a sacristia com forro em tabuado em madeira, foi necessário para esta intervenção o escoramento de todo o forro por baixo em seguida foi feita a intervenção removendo os barrotes deteriorados e instalando novos nivelando-os e redistribuindo sua carga, com isso foi necessário o repregamento de todo o forro.

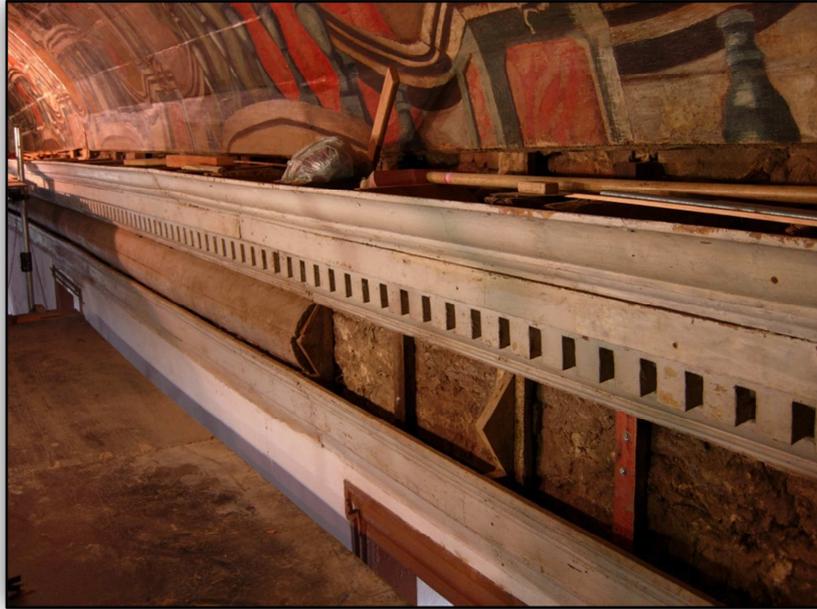
*Figura 15: Substituição da cimalha.
Fonte: Deise Lustosa 2009*

⁶ Segundo a arquiteta Deise Lustosa os projetos de restauração foram pouco detalhados, acarretando assim uma falha no planejamento pautado inicialmente, além dos problemas ocorridos nos processos de aprovação para liberação dos projetos. Vários serviços não constavam em projetos, podemos citar a substituição de 70% da cimalha e mão francesa e a substituição da base do paravento.

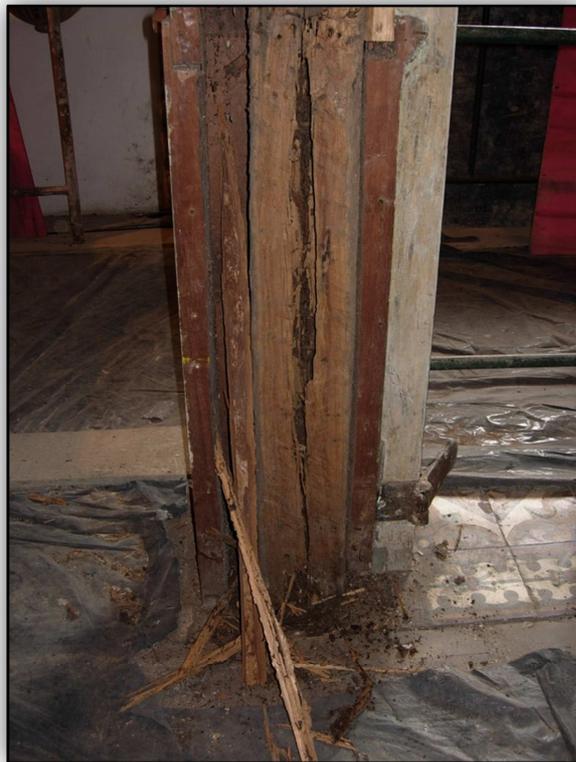
*Figura 16: Base do paravento danificada
Fonte: Deise Lustosa 2009*
