**ACESSIBILIDADE EM EDIFICAÇÕES DE PRESERVAÇÃO
PATRIMONIAL AVALIAÇÃO EM OURO PRETO**

Monografia apresentada ao Instituto Federal de Educação, Ciência e Tecnologia de Minas Gerais, Campus Ouro Preto, como parte das exigências do curso de Tecnologia em Conservação e Restauro, para a obtenção do título de *Tecnólogo*.

4 - Estudo de caso: Museu da Inconfidência

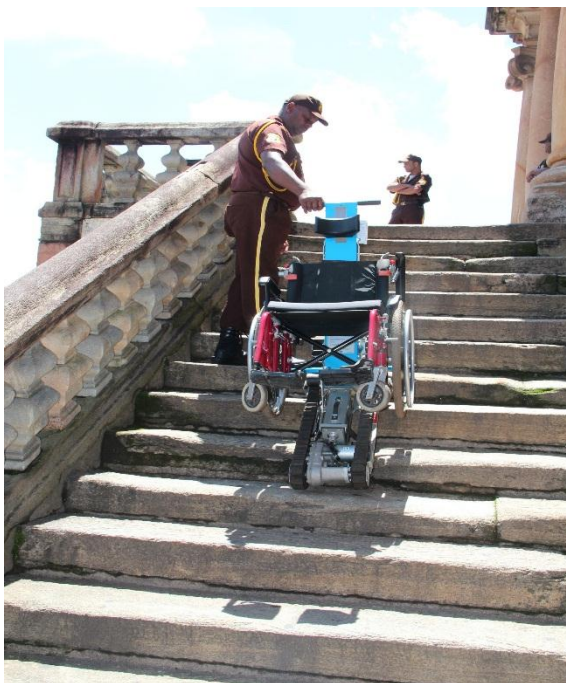
à escolha do visitante. Os funcionários são instruídos quanto a utilização e acompanhamento do percurso que o visitante faz no primeiro pavimento e para os demais é utilizado o elevador.

Figura 3: Cadeira de rodas adaptada.
Fonte: Acervo Museu da Inconfidência
(Julho/2014).

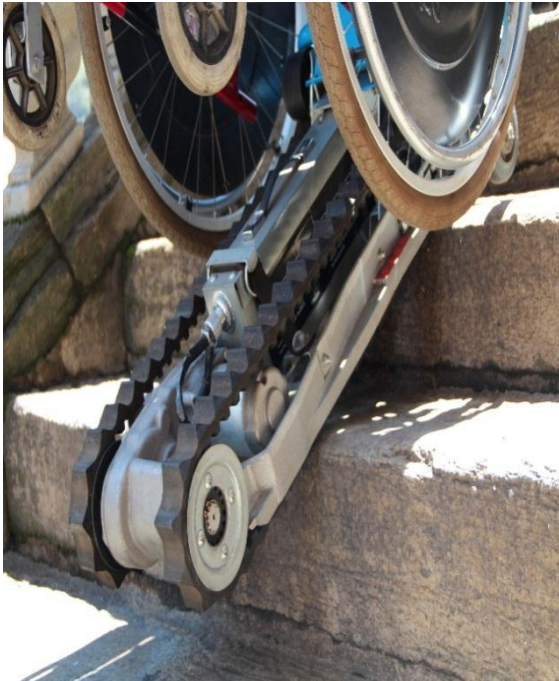
Figura 4: Dispositivo eletrônico acoplado à cadeira.
Fonte: Acervo Museu da Inconfidência (Julho/2014).

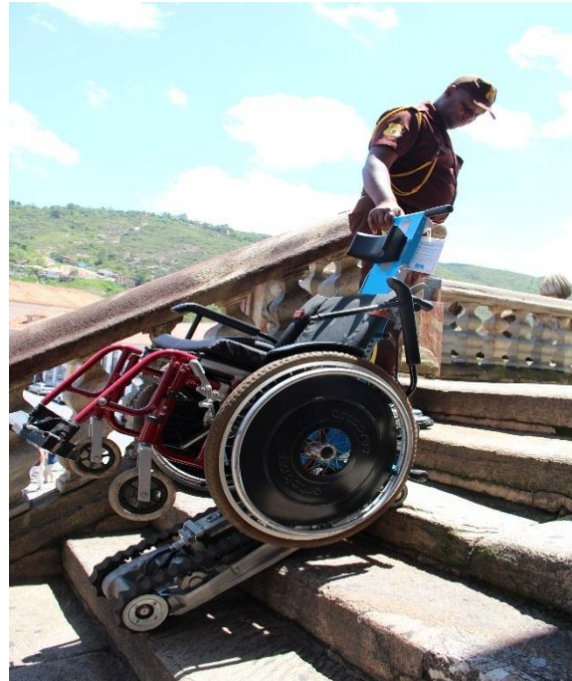
Figura 5: Funcionamento da cadeira quanto ao acesso pelas escadas.
Fonte: Acervo Museu da Inconfidência (Julho/2014).

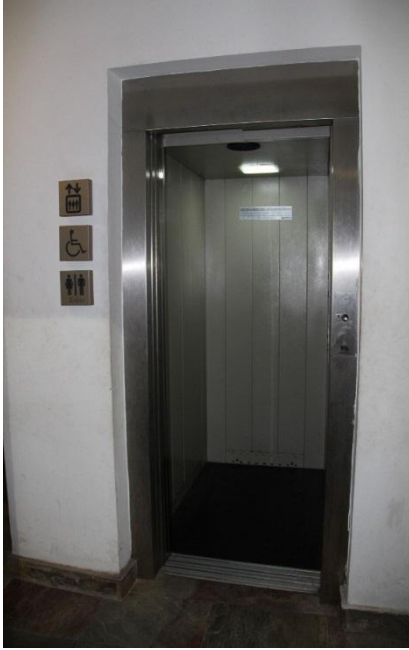
Figura 7: Placas de orientação e identificação do elevador e sanitários.
Fonte: Rânia Figueiredo (Julho/2014).

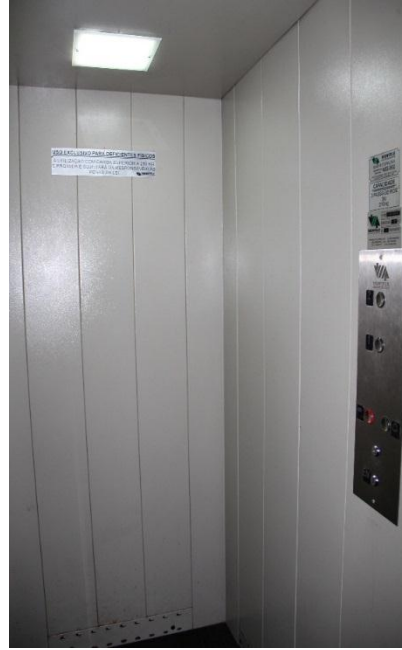
- Elevador interno – adaptado à edificação conforme a NBR9050/04, o elevador é utilizado para o trajeto que permite a visitação às salas localizadas na parte superior, onde existe maior lance contínuo de escadas.

Figura 8: Elevador e instruções de utilização segundo a norma NBR 9050/04.
Fonte: Acervo Museu da Inconfidência (Julho/2014).

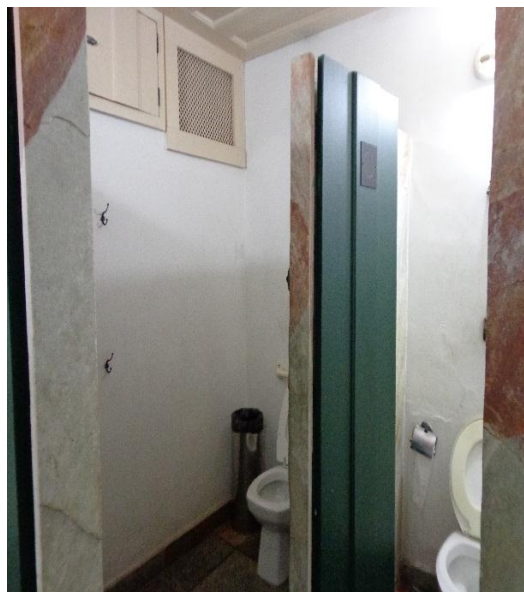
Figura 10: Espaçamento entre os sanitários.
Fonte: Rânia Figueiredo (Julho/2014).

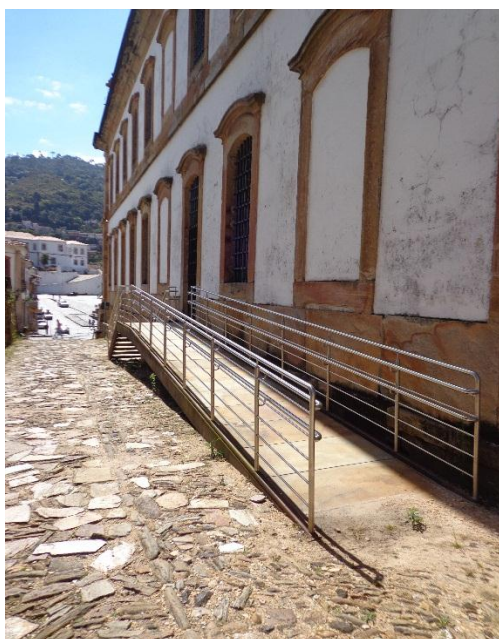
- Rampa lateral – a rampa permite o acesso ao prédio sem a necessidade de utilizar a escadaria e foi adaptada ao imóvel também como saída de emergência. Porém, até chegar à rampa o trajeto é dificultado pelo fato do calçamento ser irregular, em pedras.

Figura 11: Trajeto até a rampa e calçamento.
Fonte: Rânia Figueiredo (Julho/2014).

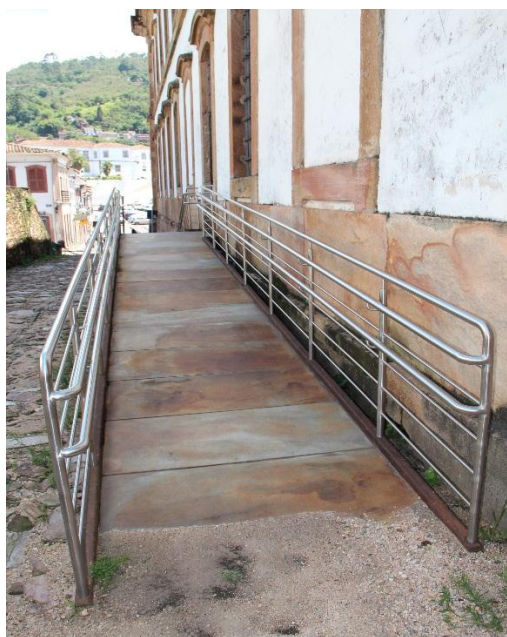
Figura 12: Rampa lateral de acesso e saída de emergência.
Fonte: Rânia Figueiredo (Julho/2014).

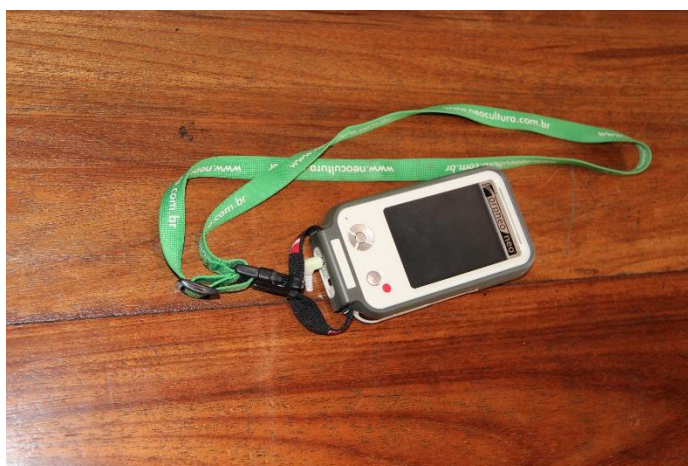
Figura 13: Aparelho eletrônico audioguia.
Fonte: Acervo Museu da Inconfidência (Julho/2014).

- Audioguia – o museu disponibiliza de 37 aparelhos eletrônicos de audioguia, que pode ser usado por deficientes visuais. O áudio está disponível em inglês, português e espanhol e faz a apresentação de todas as peças expostas no museu. Este aparelho é locado na recepção do museu por R\$ 8; e pode ser utilizado por duas pessoas ao mesmo tempo com utilização de fones.

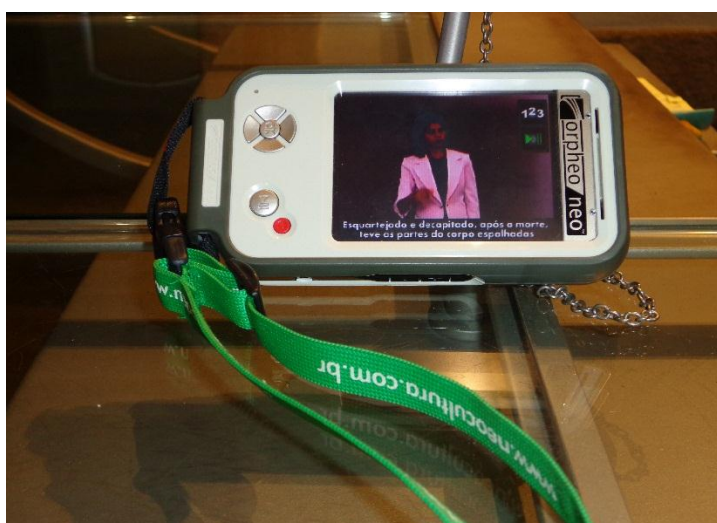
Figura 14: Dispositivo multimídia em libras.
Fonte: Rânia Figueiredo (Julho/2014).

- Aparelho com informações em libras – trata-se de um dispositivo multimídia que apresenta a exposição na linguagem de libras para deficientes auditivos; pode ser locado na recepção do museu por R\$ 8.

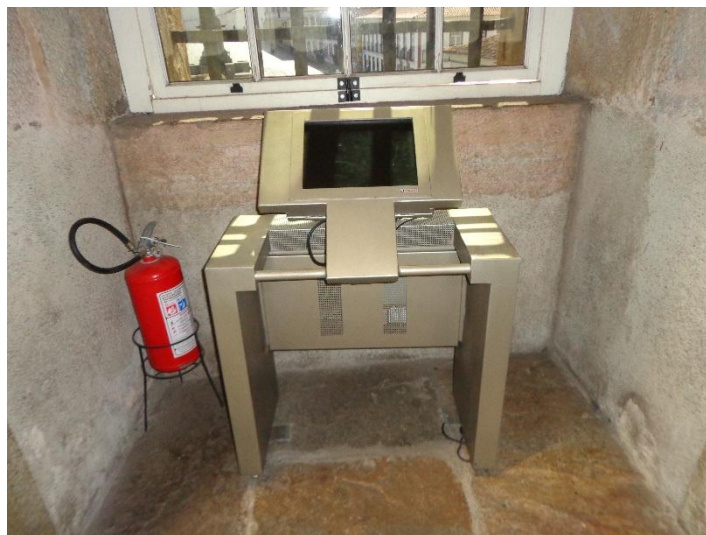
Figura 15: Dispositivo multimídia com tecnologia touch screen.
Fonte: Rânia Figueiredo (Julho/2014).

- Equipamentos multimídia – são cinco equipamentos disponíveis no museu, fixados à uma altura de fácil acesso para todos os visitantes e com tecnologia touch screen. Apresenta a exposição contando a história através de imagens, vídeos e textos em versões em português e em inglês; permitindo que o visitante possa interagir ao tocar na tela.

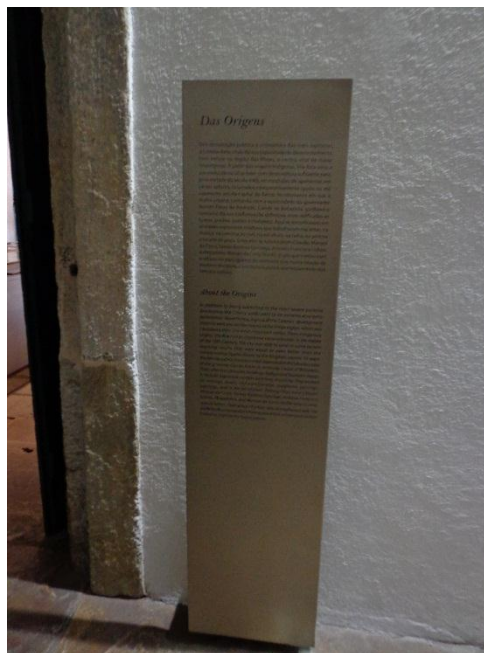
Figura 16: Placa informativa do ambiente de exposição.
Fonte: Rânia Figueiredo (Julho/2014).

- Identificação visual – na entrada de cada sala de exposição do museu, existem placas fixadas a uma altura de fácil acesso com descrição em português e inglês, apresentando o ambiente ao qual o visitante irá entrar.

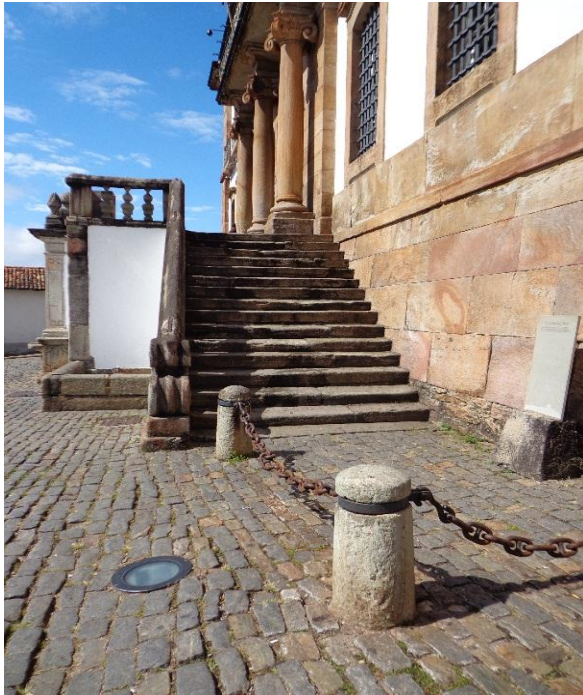
- No caso do entorno do museu, existem obstáculos e o acesso até a edificação é dificultado devido ao calçamento irregular, ao desnível e espaçamento dos passeios e barreiras.
- No principal acesso ao museu antes de entrar na edificação, é notada falta de sinalização quanto ao desnível da calçada, barreiras arquitetônicas e início de escadas.

Figura 17: Falta de sinalização quanto ao início das escadas.
Fonte: Rânia Figueiredo (Julho/2014).

Propõe-se a sinalização tátil do piso como forma de guia do deficiente visual para os ambientes do museu, podendo ser uma solução simples a evitar colisões e servindo de alerta quanto aos desníveis e escadas.

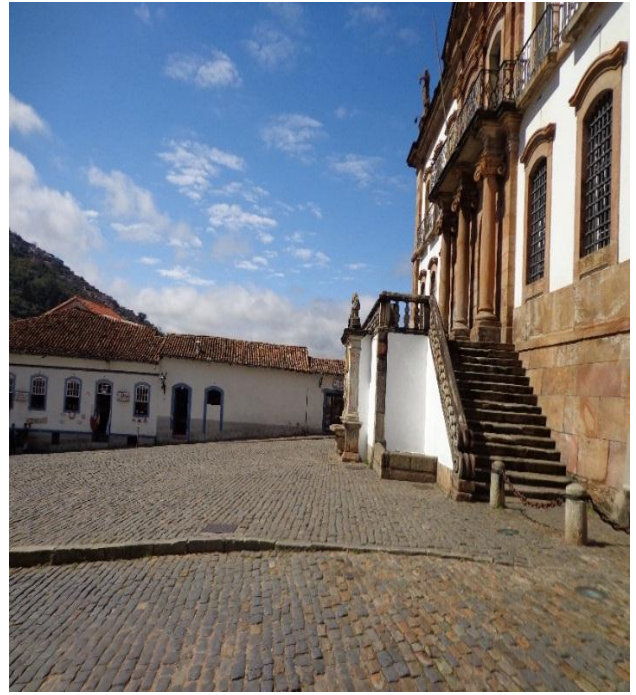
Figura 18: Presença de barreiras arquitetônicas e desnível da calçada.
Fonte: Rânia Figueiredo (Julho/2014).

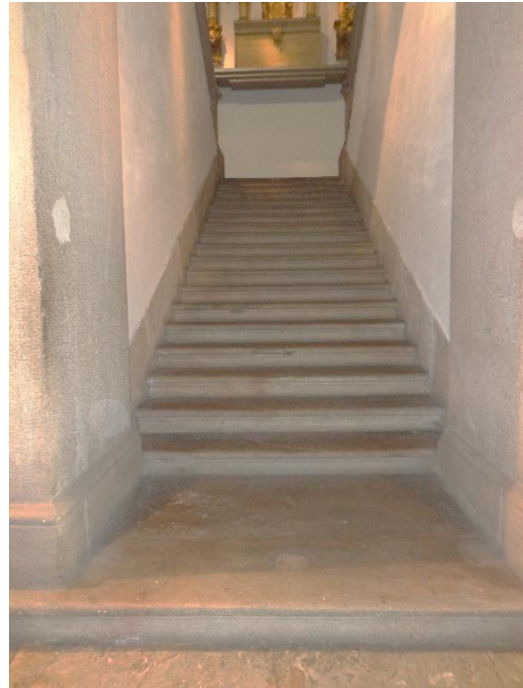
Figura 20: Falta de sinalização tátil de alerta indicando início e término de escadas.
Fonte: Rânia Figueiredo (Julho/2014).

Segundo a ABNT 9050/04: a sinalização tátil no piso pode ser do tipo de alerta ou direcional. Ambas devem ter cor contrastante com a do piso adjacente, e podem ser sobrepostas ou integradas ao piso existente, atendendo às seguintes condições: quando sobrepostas, o desnível entre a superfície do piso existente e a superfície do piso implantado deve ser chanfrado e não exceder 2 mm e quando integradas, não deve haver desnível.

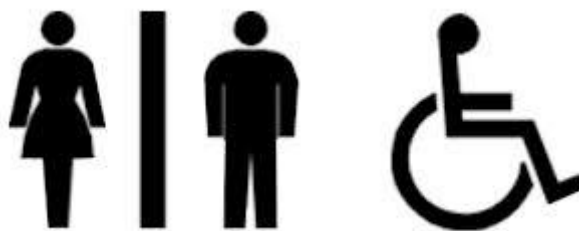
- Não há indicação quanto à localização dos sanitários; só existem placas no próprio local. O espaço onde estão os sanitários é estreito e dificulta a mobilidade se houver mais pessoas aglomeradas no espaço, visto que também é onde está localizado o elevador.

Figura 22: Símbolo internacional de sanitários acessíveis, NBR 9050/04.
 Fonte: ABNT NBR 9050/04.

As placas de sinalização indicativas de sanitários, bem como dos outros ambientes devem estar posicionadas próximo ao acesso de maior fluxo na edificação para que sejam orientados quanto ao espaço.

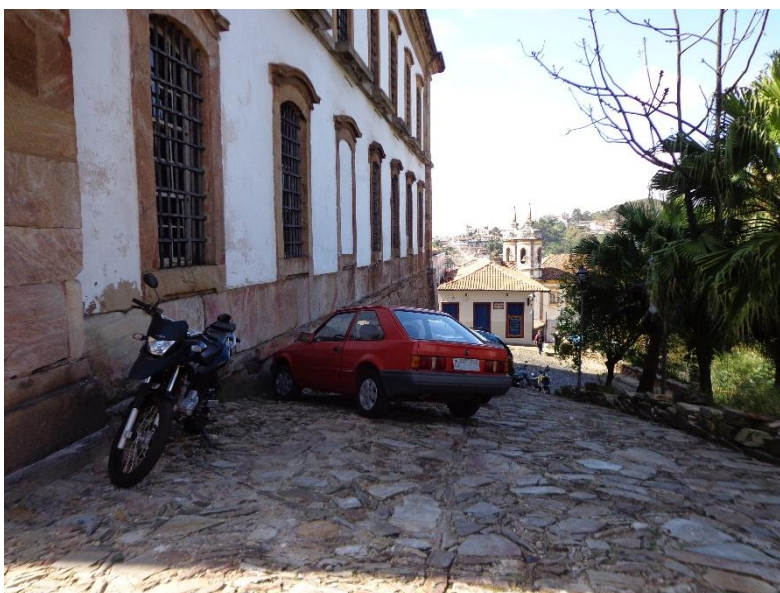
- Não existem vagas de estacionamento privativas para portadores de deficiência. O estacionamento de uso coletivo é localizado atrás do prédio, possui poucas vagas e também está em posição desnivelada.

Figura 23: Estacionamento.
Fonte: Rânia Figueiredo (Julho/2014).

Para este fim, a NBR 9050/04 sobre as condições gerais de acesso determina que: o percurso entre o estacionamento de veículos e a(s) entrada(s) principal(is) deve compor uma rota acessível. Quando da impraticabilidade de se executar rota acessível entre o estacionamento e as entradas acessíveis, devem ser previstas vagas de estacionamento exclusivas para pessoas com deficiência, interligadas à(s) entrada(s) através de rota(s) acessível(is).

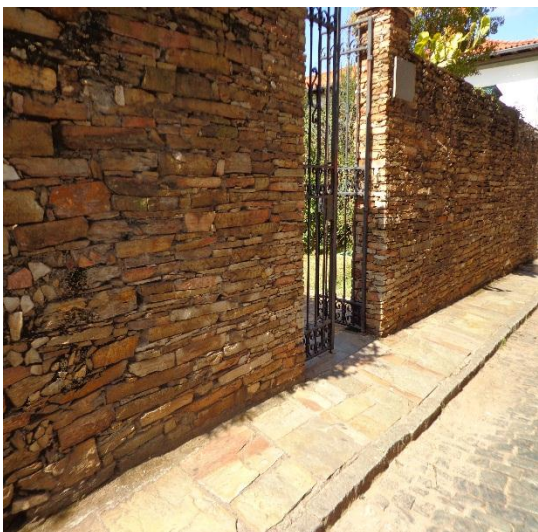
- As exposições temporárias são apresentadas no anexo I do museu - sala Manoel da Costa Athaide. Apesar de ser um local mais plano que não depende de escadarias para acesso, os ambientes não possuem nenhum tipo de adaptação quanto a acessibilidade. Existem desníveis na entrada do anexo, nas salas de exposições e auditório.

Figura 24: Desnível na calçada da entrada do anexo I.
Fonte: Rânia Figueiredo (Julho/2014).

As rampas de entrada nos anexos, podem ser soluções simples para garantia do acesso às salas em eventos e exposições temporárias. Por não ter constante visitação como o caso do museu, pode-se adotar medidas mais simples, mas que no caso atenda como previsto a NBR 9050/04.

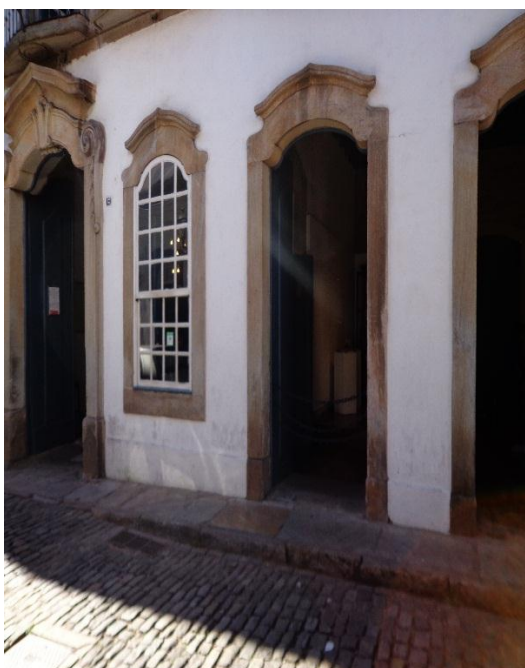
Figura 27: Calçamento irregular no acesso à edificação.
Fonte: Rânia Figueiredo (Agosto/2014).

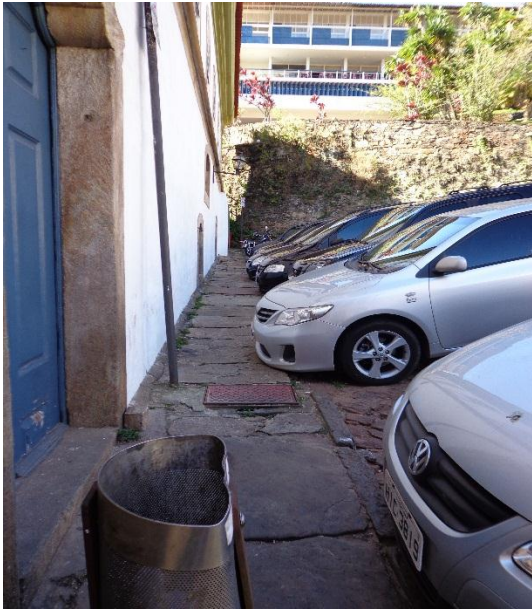
- Não existem vagas de estacionamento para deficientes próximo ao acesso.
- Não existe símbolo internacional de acessibilidade a partir de sinalização do piso.

Figura 29: Estacionamento sem vagas privativas.
Fonte: Rânia Figueiredo (Agosto/2014).

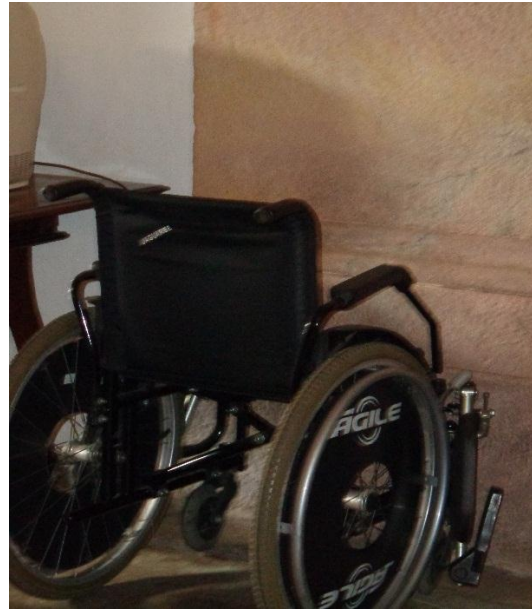
Figura 30: Cadeira de rodas comum.
Fonte: Rânia Figueiredo (Agosto/2014).

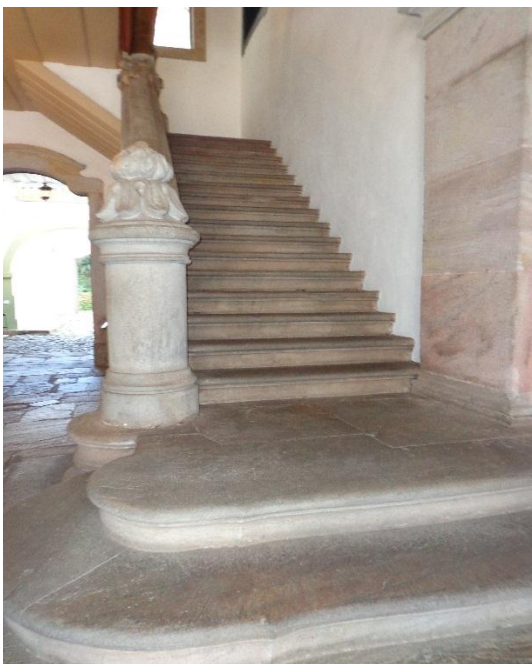
Figura 31: Escadaria sem sinalização tátil de alerta dos degraus.
Fonte: Rânia Figueiredo (Agosto/2014).

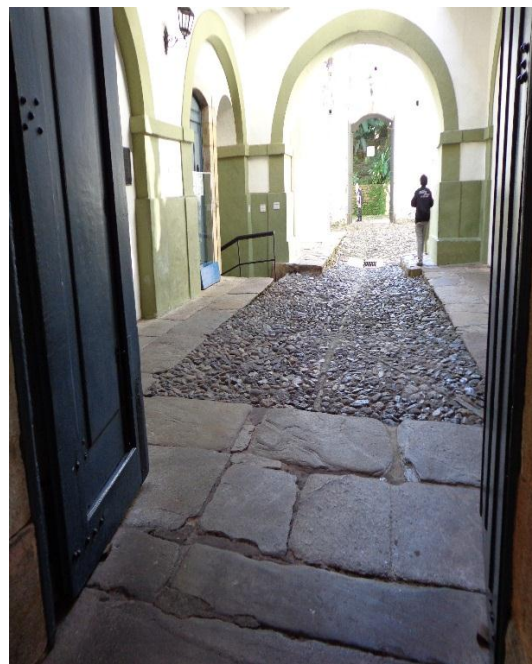
Figura 32: Piso irregular sem sinalização e de acesso limitado.
Fonte: Rânia Figueiredo (Agosto/2014).

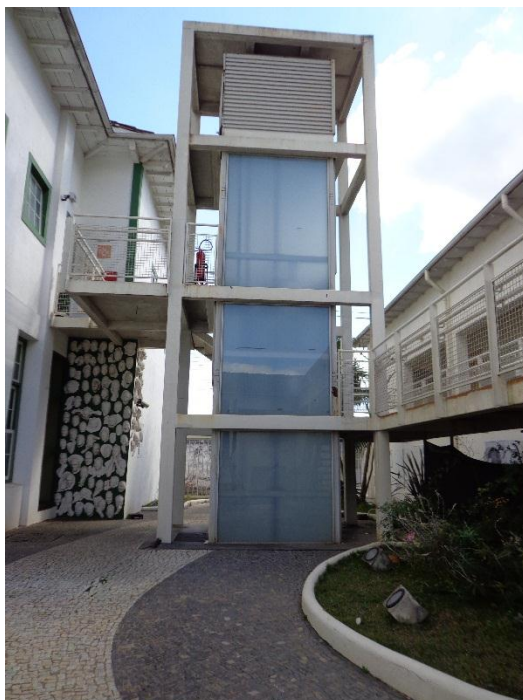
Na Casa Bernardo Guimarães, foi construída em estrutura metálica uma torre com escadas e elevador no pátio interno que interliga o casarão ao anexo. A estrutura se difere da construção mas não descaracteriza o ambiente em que está inserida.

Figura 33: Elevador e estrutura metálica.
Fonte: Rânia Figueiredo (Agosto/2014).

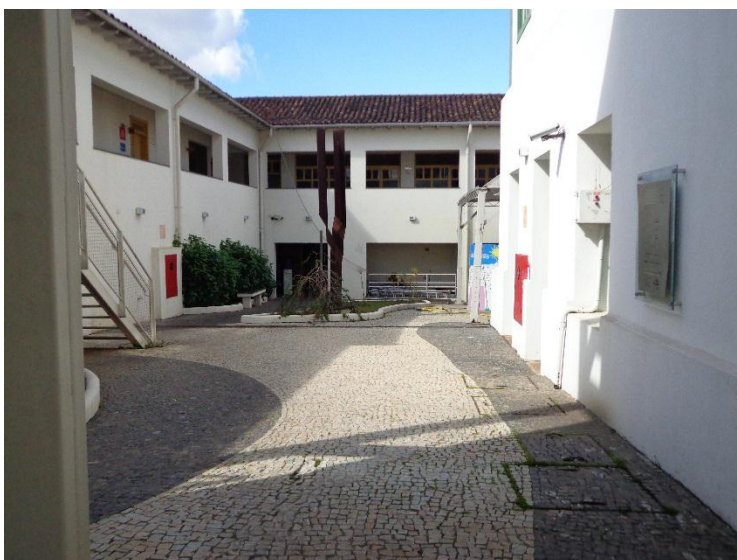
O pátio interno, apesar de ser bem nivelado e regular, não apresenta nenhum tipo de sinalização tátil direcional ou de alerta.

Figura 34: Pátio Interno.
Fonte: Rânia Figueiredo (Agosto/2014).

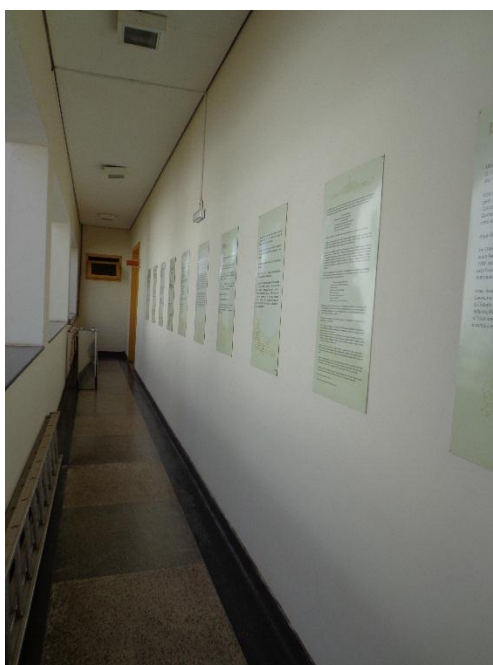
O piso interno é liso e não apresenta desníveis, também não possuem orientação tátil e os corredores são estreitos.

Figura 36: Piso da área interna e corredor estreito.
Fonte: Rânia Figueiredo (Agosto/2014).

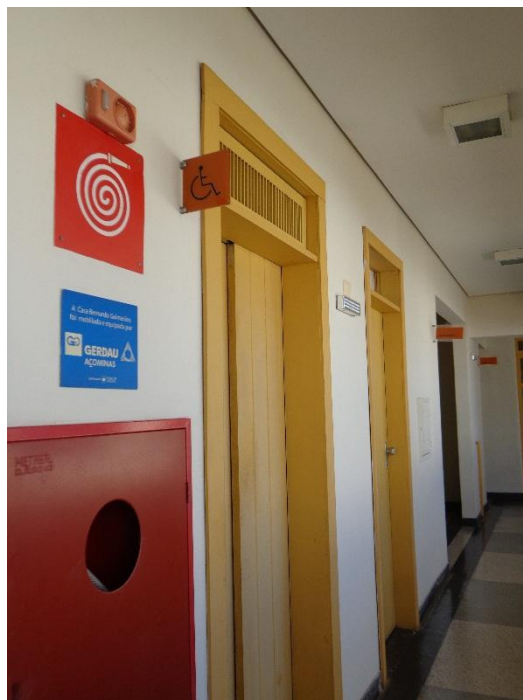
Existe placa de sinalização indicando acesso para cadeirantes próximo aos sanitários; porém eles não são adaptados para atender quanto a esta necessidade.

Figura 37: Placa de sinalização, orientação e emergência.
Fonte: Rânia Figueiredo (Agosto/2014).

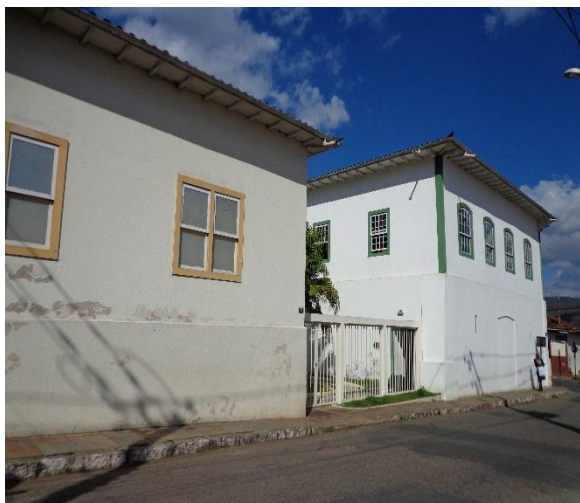
O entorno da edificação também apresenta passeios estreitos e barreiras arquitetônicas (como postes instalados no meio do passeio).

Quanto ao percurso, é uma área bastante movimentada, há constante trefego de automóveis nas áreas circundantes. Além disso, não existe estacionamento próximo ao local e os veículos acabam ficando estacionados ali mesmo.

Figura 39: Entorno da edificação, entrada lateral com rebaixamento do passeio.
Fonte: Rânia Figueiredo (Agosto/2014).

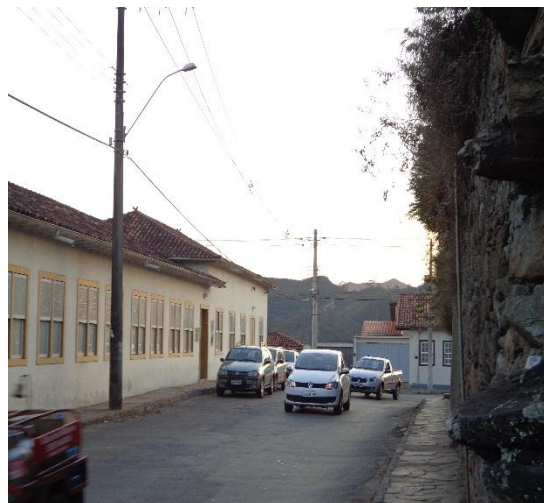
Figura 40: Falta de estacionamento e barreira arquitetônica nos passeios.
Fonte: Rânia Figueiredo (Agosto/2014).

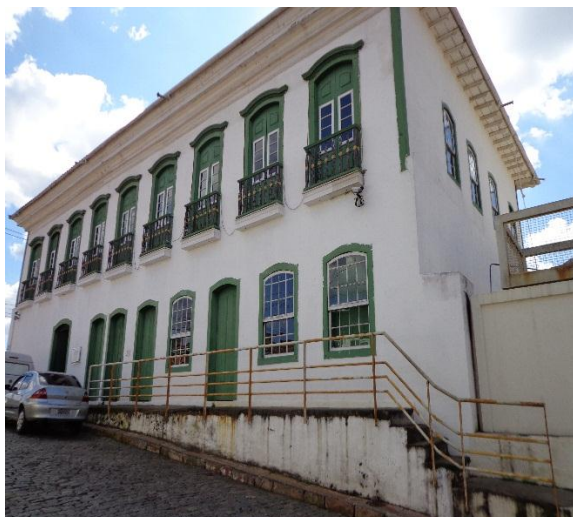
O lado da edificação inserido na Rua Alvarenga, apresenta escada e passeio para acesso à galeria de exposições do casarão. Existe corrimão e um espaçamento entre a rua e o passeio para garantia da segurança ao acesso à edificação.

Figura 41: Vista do acesso pela Rua Alvarenga.
Fonte: Rânia Figueiredo (Agosto/2014).

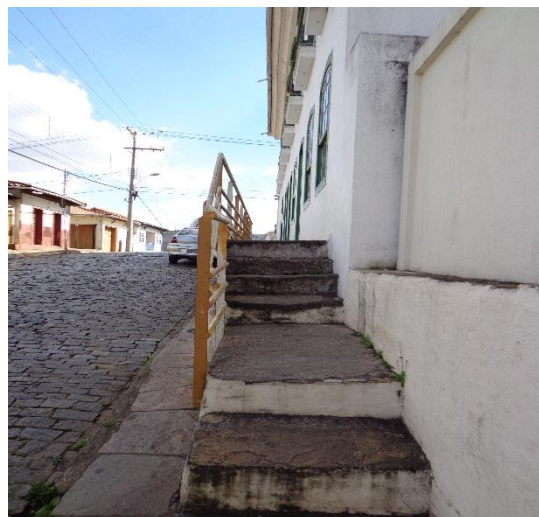
Figura 42: Escada e passarela de acesso à galeria de exposições.
Fonte: Rânia Figueiredo (Agosto/2014).
