INSTITUTO FEDERAL DE MINAS GERAIS
Campus Ouro Preto

**Caracterização pedológica de materiais utilizados para
construção de paredes de pau-a-pique no período colonial
em Minas Gerais: estudo de caso na Igreja de São José,
Ouro Preto, MG**

Monografia apresentada à Diretoria de Pesquisa, Graduação e Pós-Graduação do Instituto Federal Minas Gerais – Campus Ouro Preto como requisito parcial para obtenção do título de Tecnólogo em Conservação e Restauro.

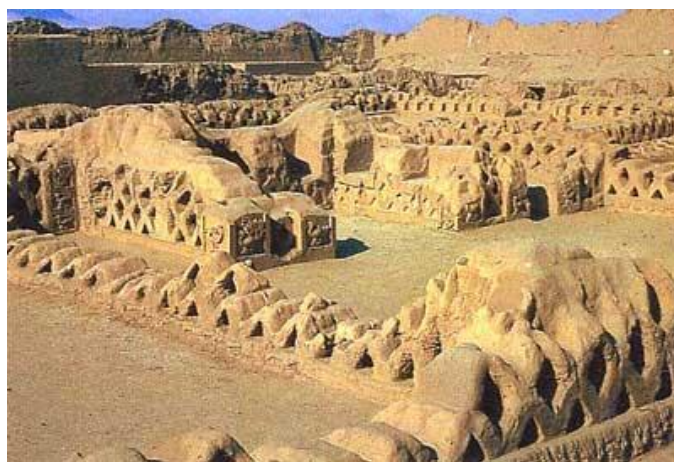
Figura 1: Ruínas de Chan Chan, construído em terra crua (Peru).
Disponível em: <<http://www.livinginperu.com/blogs/travel/archives/trujillo>>.
Acesso em: 11 de dezembro de 2010.

Muitos testemunhos nos foram legados com uso deste material (FIG. 1), definindo uma linguagem arquitetônica incomparável e de grande valor, além de assegurar às civilizações distintas e peculiares o abrigo.

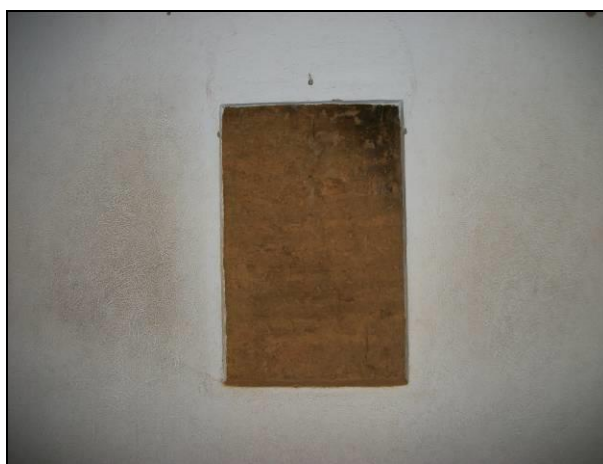
Figura 3: Janela de testemunho da Igreja Nossa Sra. do Pilar evidenciando parede de taipa de pilão (Ouro Preto-MG).

Sendo necessário a utilização da terra crua na confecção de tais tijolos, o solo deve ser areno-argiloso com umidade de compactação ótima o que resulta em um acabamento mais refinado (FIG. 3).

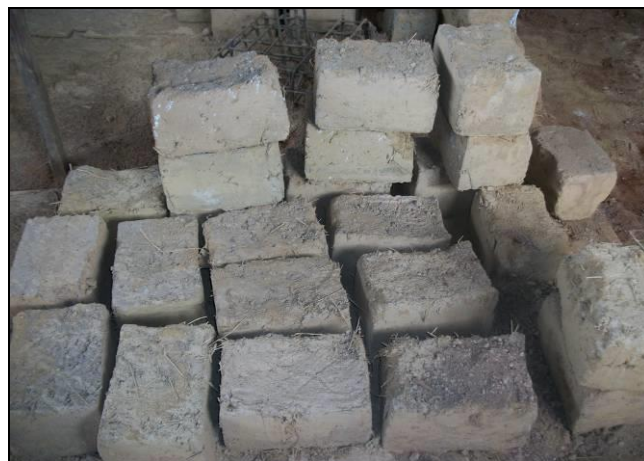
Figura 4: Tijolos de adobe.
Fonte: Juliana Pereira (2010).

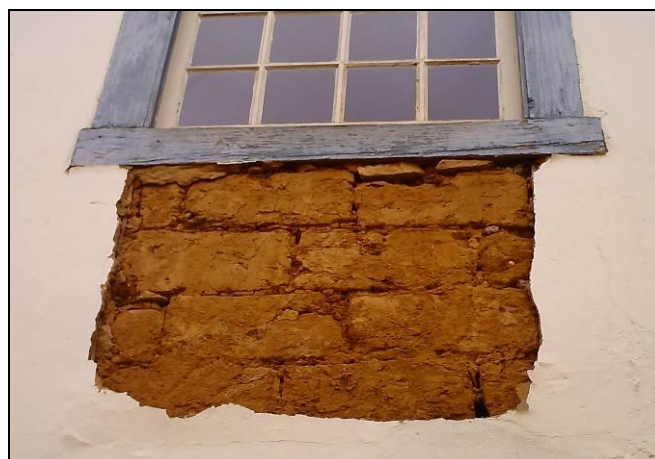
Figura 5: Parede de adobe (Mariana-MG).
Fonte: Gilmar Nunes (2010).

Segundo Gutierrez (1972), o adobe como sistema de construção, pode ser descrito como a superposição de blocos de barro (FIG. 5) misturado com palha, secado pelo sol, que se unem entre si com uma argamassa similar à sua constituição interna.

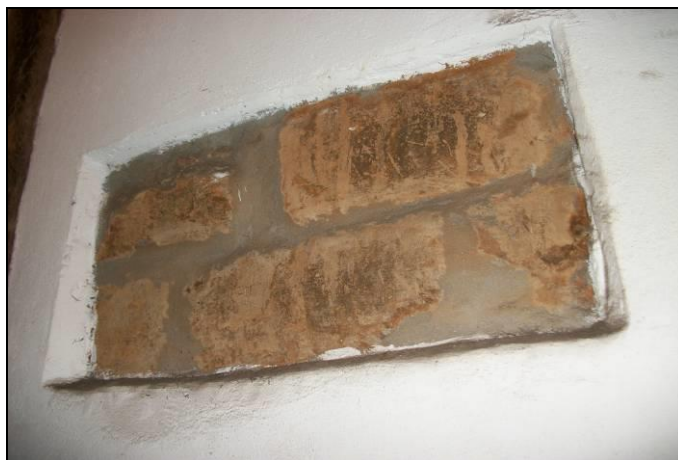
Figura 6: Janela de testemunho da Igreja Matriz de N. Sra do Pilar evidenciando parede de adobe (Ouro Preto-MG).
Fonte: Juliana Pereira, 2010.

Conforme Nolasco (2008), este processo construtivo é artesanal desde a confecção dos tijolos no qual se utiliza uma forma de madeira até a elevação da parede e muros (FIG. 6), onde cada tijolo é assentado um a um, a mão, e com auxílio de ferramentas.

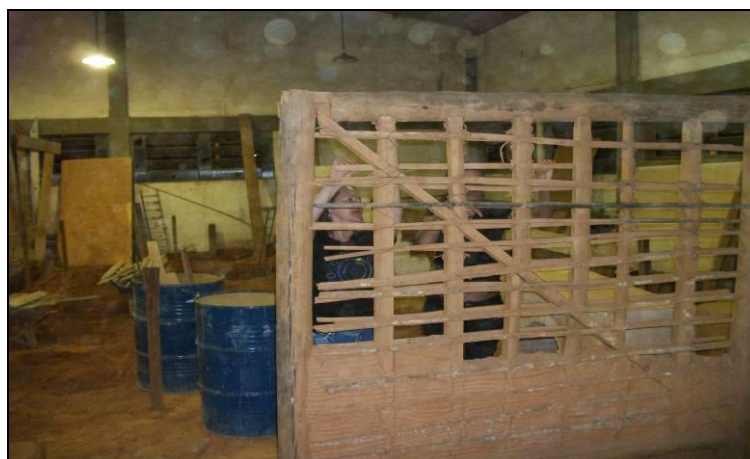
Figura 7: Parede de pau-a-pique em processo de construção.
Fonte: Juliana Pereira (2010).

Também conhecida como taipa de mão, taipa de sopapo, taipa de sebe, barro armado, o pau-a-pique, consiste, de acordo com a definição de Di Marco (1984), no preenchimento, com uma mistura de água, terra e fibras, de uma ossatura interna de madeira ou bambu (FIG. 7), formada por ripas horizontais e verticais com amarração feita de tiras de couro, cipó, barbante, prego ou arame.

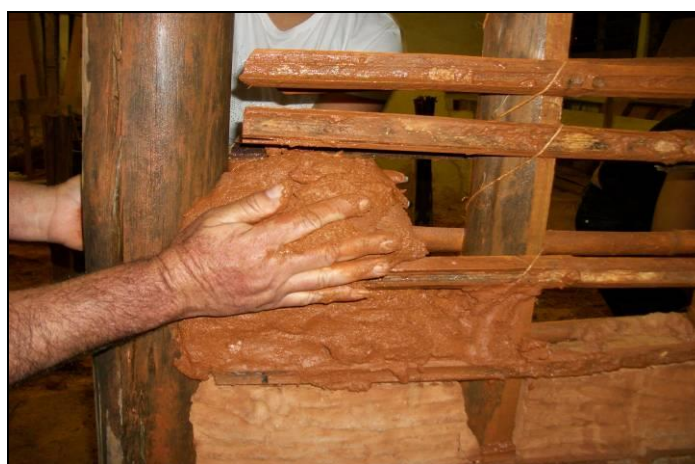
Figura 8: Aplicação de argamassa de barro.
Fonte: Juliana Pereira (2010).

Vasconcellos (1979) salienta que o termo “pau-a-pique” se refere às peças de madeira ou bambu colocadas perpendicularmente “a pique” entre os baldrames e os frechais, fixados por meio de furos ou pregos. Perpendicularmente a estes, são colocados outros paus mais finos, como ripas ou varas, tanto de um lado como de outro, amarrados por meio de tiras de couro, prego ou arame, cipó, barbante de sisal, tucum, buriti e outros gêneros próprios de cordas. Depois de construída a trama ou armação, é jogado o barro (FIG. 8) e apertado sobre ela, trabalho que faz apenas com as mãos, e dá origem ao nome deste sistema construtivo.

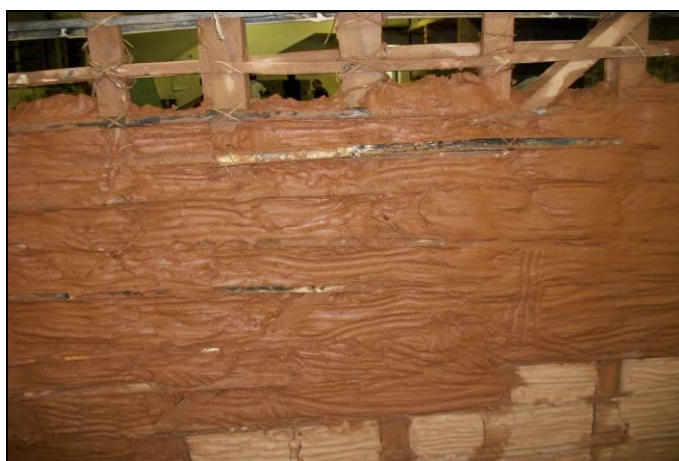
Figura 9: Parede de pau-a-pique.
Fonte: Juliana Pereira (2010).

O processo de aplicação da argamassa dentro da trama, é feito com duas pessoas posicionadas em lados opostos da trama sendo que cada uma, com uma bola de barro nas mãos prensa o material contra a trama, fixando-o na estrutura da madeira, evitando que fique algum espaço vazio (NOLASCO, 2008, p. 62). O preenchimento da parede inicia-se na parte inferior da trama e sobe progressivamente até completá-la (FIG. 9) cujo excesso do barro é retirado com as pontas dos dedos.

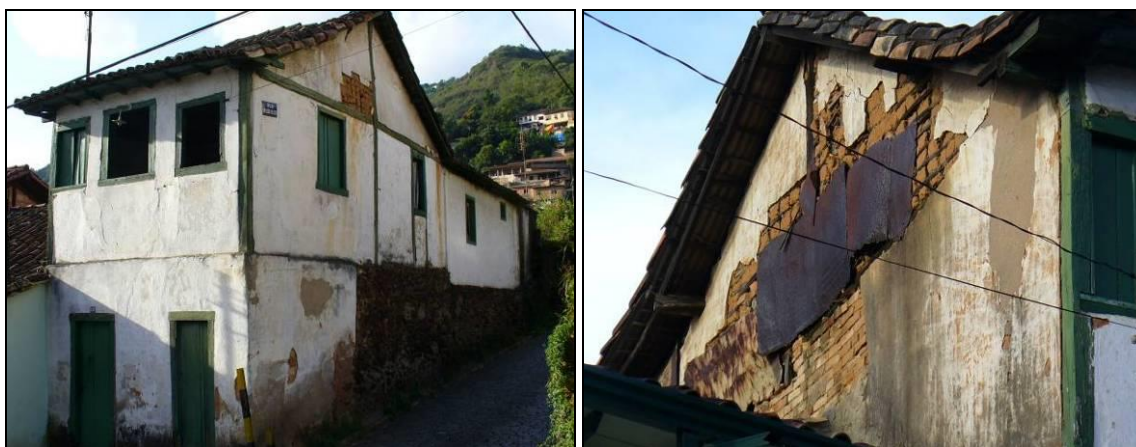
Figura 10: Sobrado com empena de pau-a-pique (Ouro Preto-MG).
Fonte: Juliana Pereira (2010).

De acordo com Alvarenga (1984), uma das principais vantagens da taipa de mão é o tempo rápido pra sua execução. É um tipo de parede muito utilizada nas divisões dos cômodos do pavimento superior de um sobrado, construção típica do período colonial brasileiro, tanto da área urbana quanto da área rural (FIG. 10).

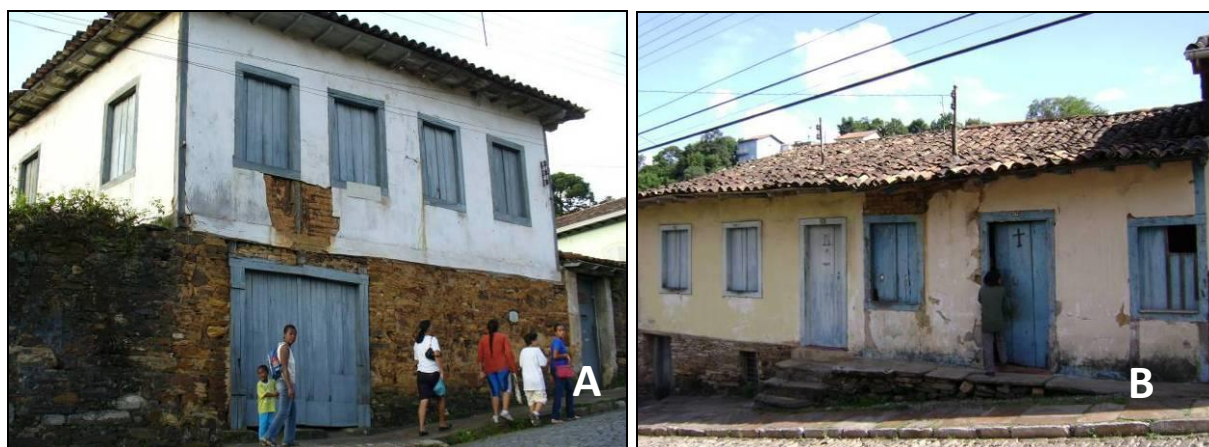
Figura11: **A)** Fachada mista com parede de pau-a-pique assentada sobre alvenaria de pedra com argamassa; **B)** Casas geminadas de pau-a-pique com baldrame de pedra (Ouro Preto, MG). Fonte: Juliana Pereira (2010).

A fundação, em geral, é feita sobre tijolo ou pedra numa altura mínima de 30 cm do solo para evitar umidade (FIG. 11A). Pinto (1993) e Souza (1996) consideram que os inimigos da vedação de barro são as infiltrações de água, seja pela capilaridade do solo, seja por falta de proteção adequada com rebocos mal executados além de ser recomendável proteger a edificação de terra do contato com a umidade do solo, elevando-a do chão ou utilizando um alicerce de pedra ou tijolos, com a devida impermeabilização.

É importante ressaltar que a utilização desse sistema construtivo torna possível a construção de um segundo pavimento ou a construção de casas geminadas (FIG.11B) desde que as peças de madeira estejam bem dimensionadas (NOLASCO, 2008, p. 63).

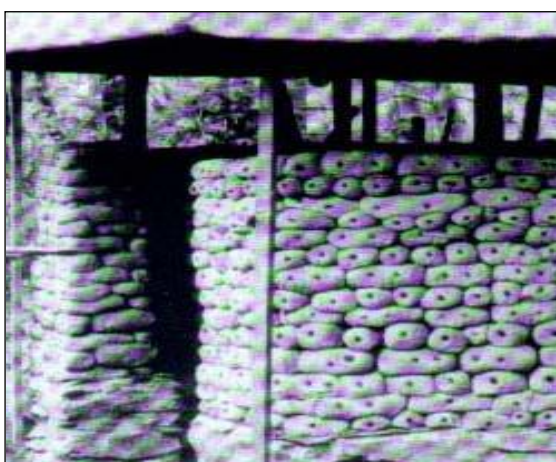
Figura 12: Paredes de pães de barro.

Tal técnica necessita de barro inteiramente úmido para evitar a deformação plástica do material e só quando estiver completamente seca, é que se utiliza a cal como reboco.

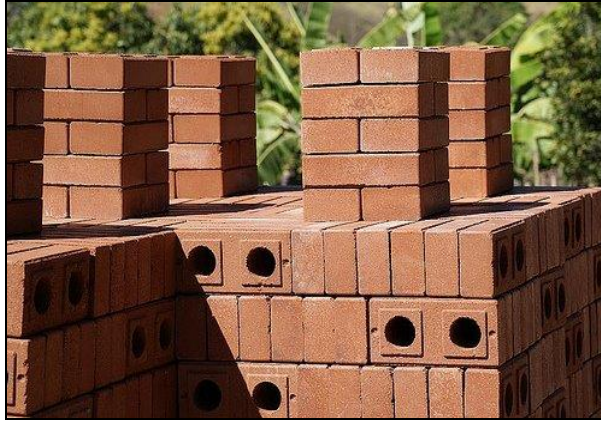
Figura 13: Tijolos de solo cimento

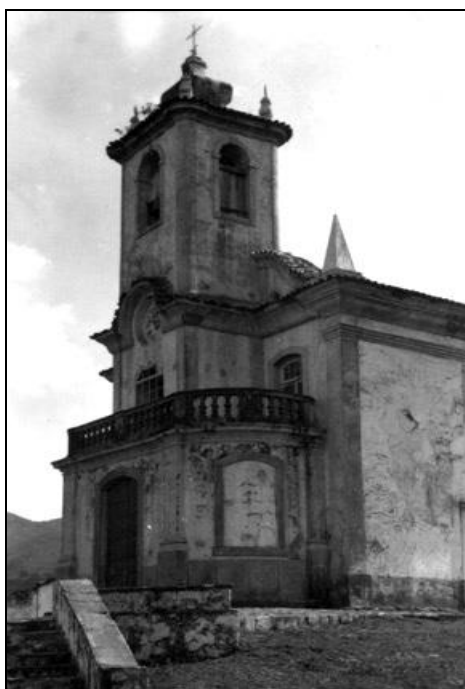
Figura 14: Igreja de São José/ Ouro Preto-MG.
Fonte: Acervo Luiz Fontana (sem data).

A Capela de São José (FIG.14) está localizada em um platô artificial, estruturado por muros de arrimo de pedra, reforçados posteriormente com concreto armado e atirantamento Vasconcellos (1948).

Conforme o mesmo autor, com partido típico da segunda metade do século XVIII, a planta da capela é composta de dois pavimentos. O térreo com nave, capela-mor, presbitério, sacristia, corredores laterais e nártex e o pavimento superior com consistório, tribunas, coro, varanda e torre. A originalidade do edifício está no frontispício, que se destaca na região em virtude do volume gerado pelo avanço da varanda encimada por torre única. A varanda tem laterais curvas e é protegida por balaustradas em pedra. No pavimento térreo destaca-se a porta principal e duas janelas falsas. No pavimento superior duas aberturas fazem a ligação com o coro.

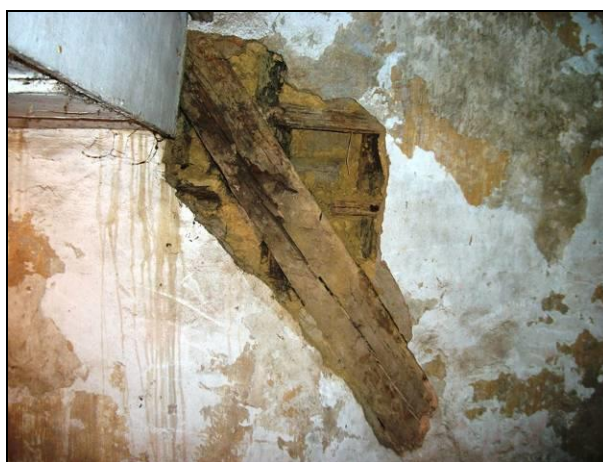
Figura 15: Parede onde se coletou material para análise.
Fonte: Juliana Pereira, 2010.

Foi solicitada aos responsáveis pela Igreja de São José a autorização para a coleta do material. A partir disso, foram coletadas amostras indeformadas da massa na trama de uma das paredes de pau-a-pique internas da edificação (FIG. 15). O material foi acondicionado em sacos plásticos e posteriormente seco ao ar pelo período de 7 dias. Foram separados blocos indeformados para as análises micromorfológica e macromorfológica, sendo o restante do material destorroado. Tal material foi peneirado em malha de 2 mm de diâmetro para preparação da TFSA (Terra Fina Seca ao Ar), de acordo com as recomendações da Embrapa (1997). A seguir, foram separadas alíquotas para as análises mineralógicas e texturais.

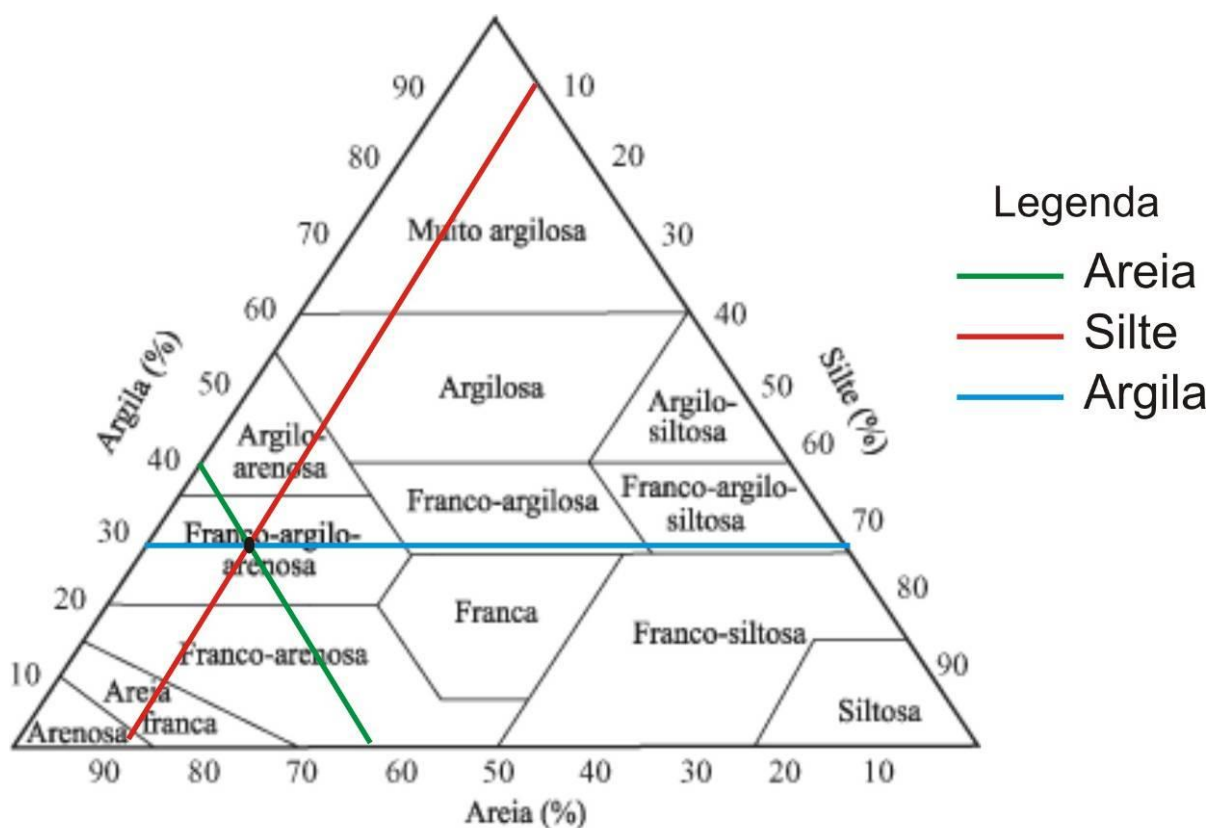
Figura 16: Diagrama textural com os valores de interseção das porcentagens de areia, silte e argila do material coletado e a respectiva classe textural do mesmo (Franco-argilo-arenosa).

A análise textural apresentou as seguintes proporções granulométricas: 63% de areia, sendo dividida em 37% de areia grossa e 26% de areia fina, 8% de silte e 29% de argila. A plotagem dos valores no diagrama textural (FIG. 16), sugere a textura franco-argilo-arenosa.

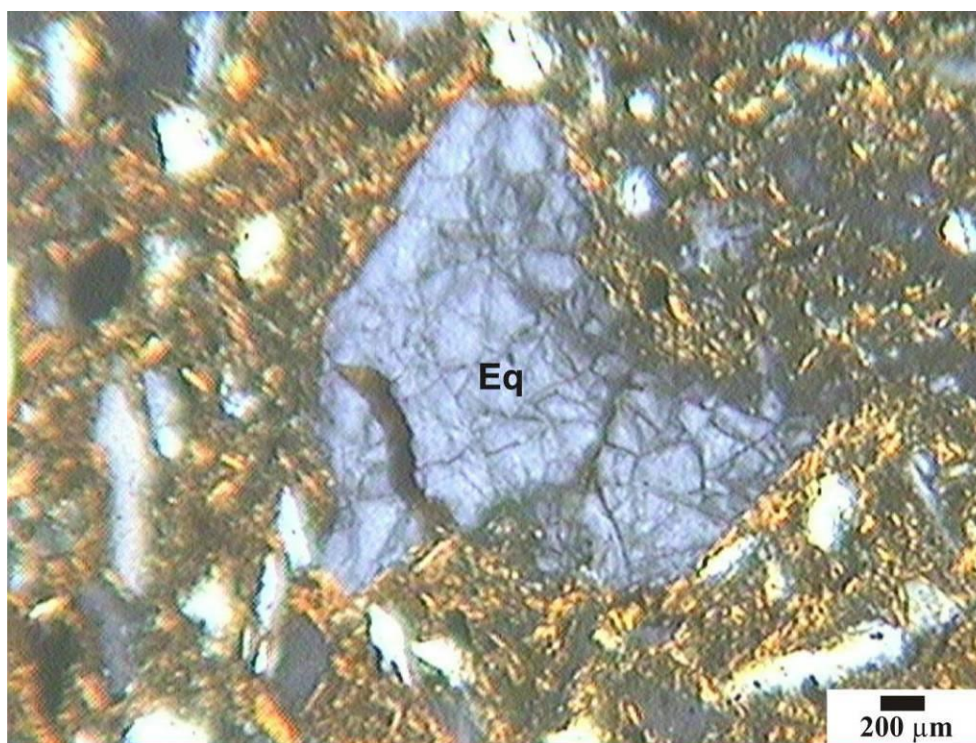
Figura 21: Fotomicrografia ao microscópio óptico (níveis cruzados) de grão de quartzo (Eq – Esqueleto de quartzo) fraturado.

- O esqueleto é caracterizado pela presença de grãos de areia fina e grossa de quartzo e muscovita (FIG. 20). Os grãos são angulares a subangulares e em alguns casos com formatos prismáticos, como plaquetas. Todos possuem contato abrupto com o plasma. Os grãos do esqueleto relativos ao quartzo apresentam-se muito fraturados (FIG. 21), ao passo que aqueles relativos à muscovita apresentam sinais de oxidação progressiva (FIGS. 22 e 23).

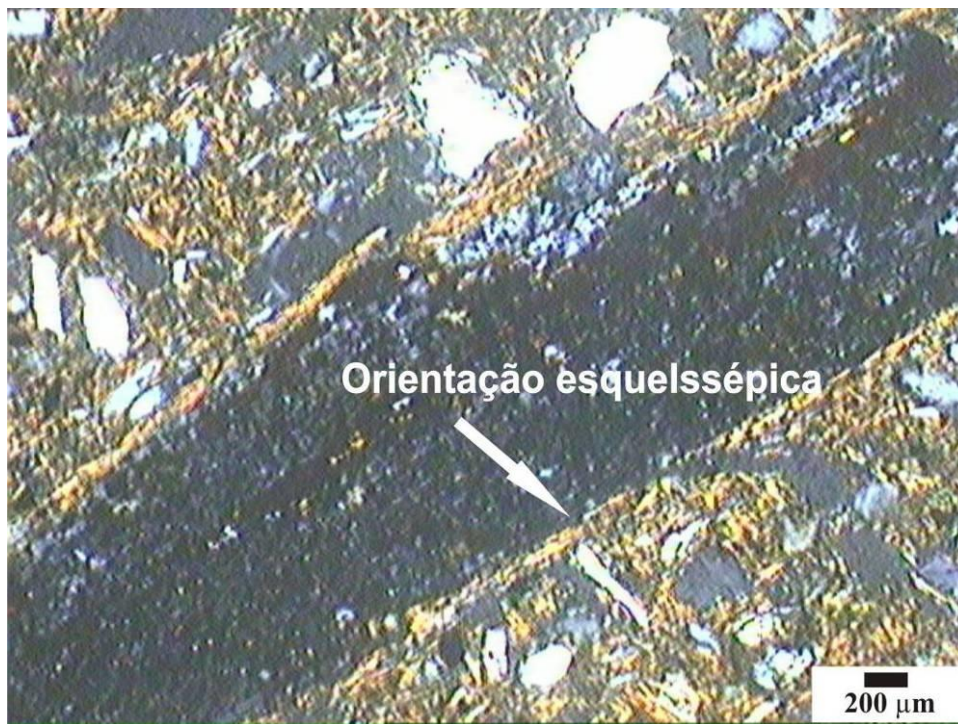
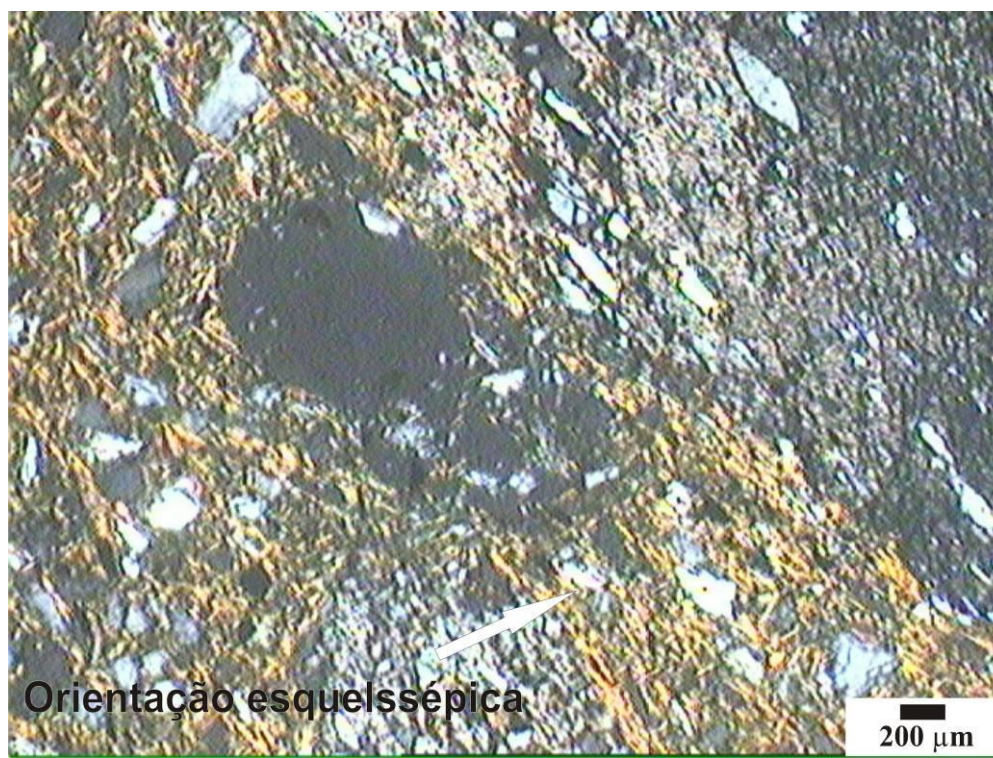
Figura 25: Fotomicrografia ao microscópio óptico (nícois cruzados) da orientação esquelssépica do plasma, envolvendo os grãos do esqueleto.

Figura 26: Fotomicrografia ao microscópio óptico (nícois cruzados) da orientação esquelssépica do plasma, envolvendo os grãos do esqueleto.

Figura 27: Fotomicrografia ao microscópio óptico (nícois cruzados) da orientação esquelssépica do plasma, envolvendo os grãos do esqueleto.

Figura 28: Fotomicrografia ao microscópio óptico (nícois cruzados) da orientação esquelssépica do plasma, envolvendo os grãos do esqueleto.

O plasma possui forte orientação referida em relação aos grãos do esqueleto e aos poros, definidos o padrão de orientação relativa do tipo:

Essa orientação, observada pelo brilho dourado da luz transmitida, indica organização das folhas (placas) que caracterizam a estrutura da argila e foram identificadas no microscópio através do cruzamento dos nícois.
