ARQUITETURA RESIDENCIAL MINEIRA NOS SÉCULOS XVIII E XIX:
Adequações aos novos usos

Monografia apresentada ao Instituto Federal Minas Gerais – Campus Ouro Preto como requisito parcial para obtenção do título de Tecnólogo em Conservação e Restauração de Imóveis.

Sobre o estudo de caso, a pesquisa será desenvolvida na Casa do Pilar, um imponente sobrado do século XVIII instalado na Rua do Pilar nº 76, que de acordo com relatos, já exerceu diferentes funções no contexto histórico municipal e atualmente abriga o terceiro anexo do Museu da Inconfidência/IBRAM onde funcionam a biblioteca, o setor educativo, o setor de documentação e pesquisa, o setor musicológico e o setor administrativo. Todas essas informações serão melhores detalhadas no decorrer desse trabalho acadêmico.

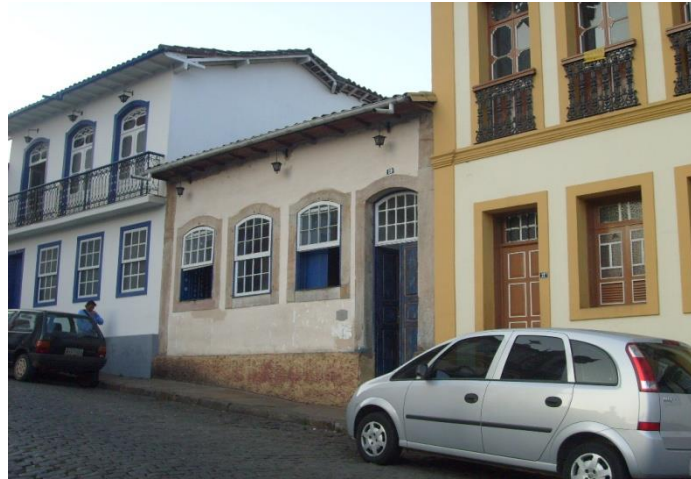
FIGURA 7 - Casas da Rua São Francisco – Ouro Preto

A ocupação dos lotes das cidades colônias brasileiras, consistia em um modelo de concentração da construção na parte frontal do lote, sem recuo em relação à rua, nem recuo lateral (FIG. 7), deixando grande espaço livre atrás da construção principal, ainda dentro dos limites do lote – os grandes quintais.

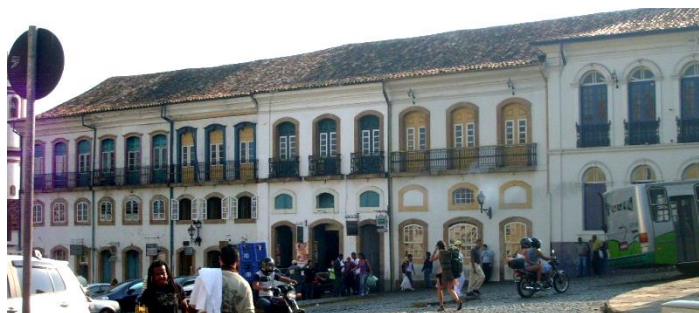
FIGURA 9 – Conjunto arquitetônico da Praça Tiradentes.

A falta de recuos laterais (FIG. 9), em relação aos lotes vizinhos, permitia a proteção das paredes das laterais, pois eram feitas de abode, taipa ou como na maior parte de Ouro Preto pau-a-pique, deviam ser protegidas da água. O telhado em duas águas com avantajados beirais possibilitava auxiliava nessa proteção tanto da fachada frontal quanto da dos fundos.

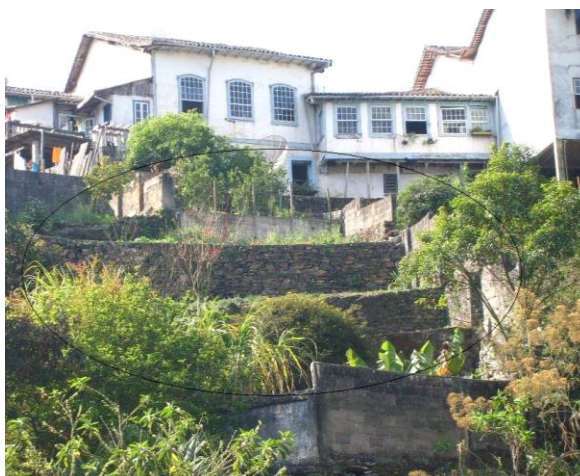
FIGURA 10 - Quintais das casas da Rua Getúlio Vargas – Ouro Preto

No século XVIII os terrenos de conformação de Vila Rica eram irregulares e raramente configurados em quadra. De acordo com Vasconcellos (1956, p.153), “para corrigir a acidentada topografia dos lotes de Vila Rica, era necessário antes da construção se fazer sucessivas “prateleiras” por meio de cortes, aterros com muros de pedra” (FIG.10). Levando em conta essas dificuldades do terreno, a desobediência da população e a relativa distância da metrópole, ocorreu um relativo descaso das normas vigentes pelos habitantes da Vila, geralmente as moradias eram construídas conforme a vontade de seu dono.

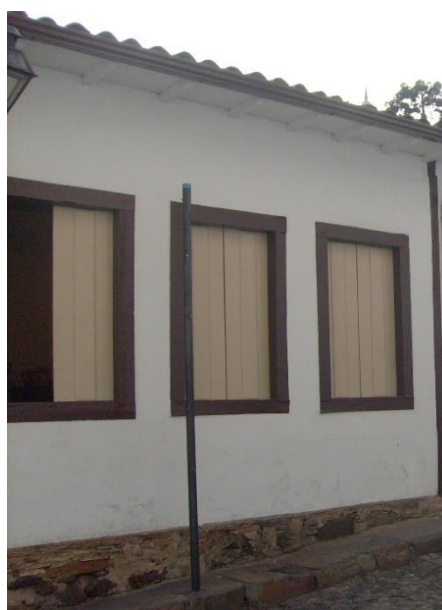
FIGURA 13 - Rua Conceição – Ouro Preto

As janelas residenciais eram providas somente de tábuas, os chamados “escuros⁷” (FIG. 13), e muitas vezes muxarabis⁸, treliças (FIG. 14 e 15) e rotulas que eram sempre fechadas nas horas de chuva ou vento, a qualquer hora do dia. Os cômodos ficavam escurecidos, pouco iluminados pelas velas e candeeiros. As pessoas acordavam com sol e iam dormir quando ele se punha, nada mais se fazia depois das 18h.

⁷ Escuros: janelas compostas antes por tábuas, quando fechadas impossibilitavam a entrada de claridade

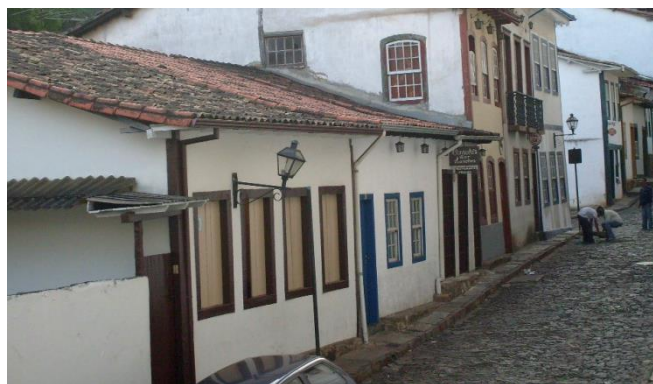
FIGURA 17 - Seqüência de seis casas geminadas – Rua Conceição, Ouro Preto

As casas térreas de Vila Rica dividem-se internamente em quatro cômodos com formato de cruz com dois cômodos menores na longitudinal de um lado e dois maiores do outro. Pode-se dizer que tais casas se organizavam em profundidade e alas paralelas, tendo o corredor como peça fundamental que em geral ocupavam toda largura do terreno. O corredor constitui a dinâmica da planta sendo sua espinha dorsal, na maioria das vezes tal cômodo era tratado com certa rusticidade com piso de terra batida ou ladrilho cerâmico, tendo diferentes e importantes funções, como elo entre os cômodos da casa e a via pública, abrigo de animais, ante-sala e passagem de serviço. Segundo Vasconcellos (1956, p.198), “o corredor é quase um beco particular que supre a falta de área livre nas laterais”.

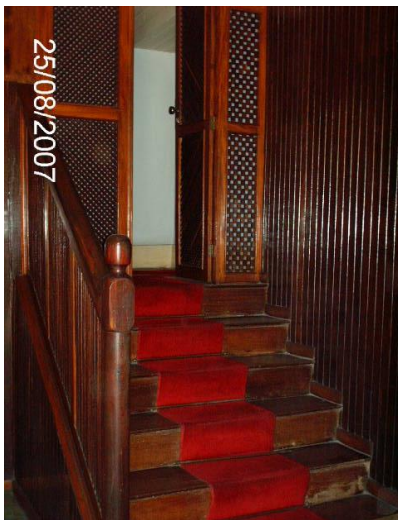
FIGURA 23 – Corredor de entrada -
Diamantina - MG

Vasconcellos (1956), esclarece que, a escada que leva ao segundo andar é sempre transversal (FIG. 23) e com pisos e espelhos que medem aproximadamente um palmo.

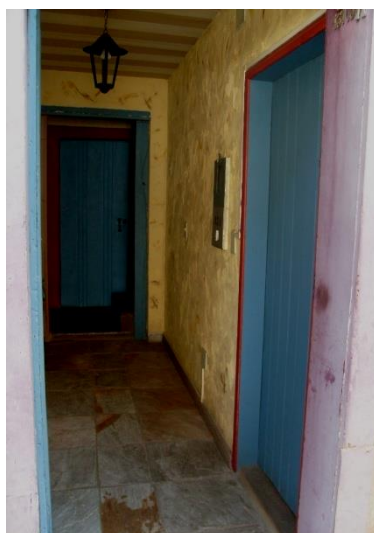
FIGURA 24 – Corredor principal – Rua
Antonio de Albuquerque, Ouro Preto

O primeiro andar dos sobrados em Vila Rica geralmente abrigava lojas, depósitos ou senzalas, o segundo piso é adequado para moradias e pouco se diferem das casas descritas anteriormente. Apresentam suas plantas quadradas e de quatro cômodos, alterando-se apenas o corredor (FIG. 23) que passa de uma fachada lateral para outra, o que irá impossibilitar o acesso direto à rua e aos quintais. Um patamar do lado oposto a esse corredor liga um dos dormitórios à sala, e dele a escada que leva ao terceiro pavimento - sótão ou mirante.

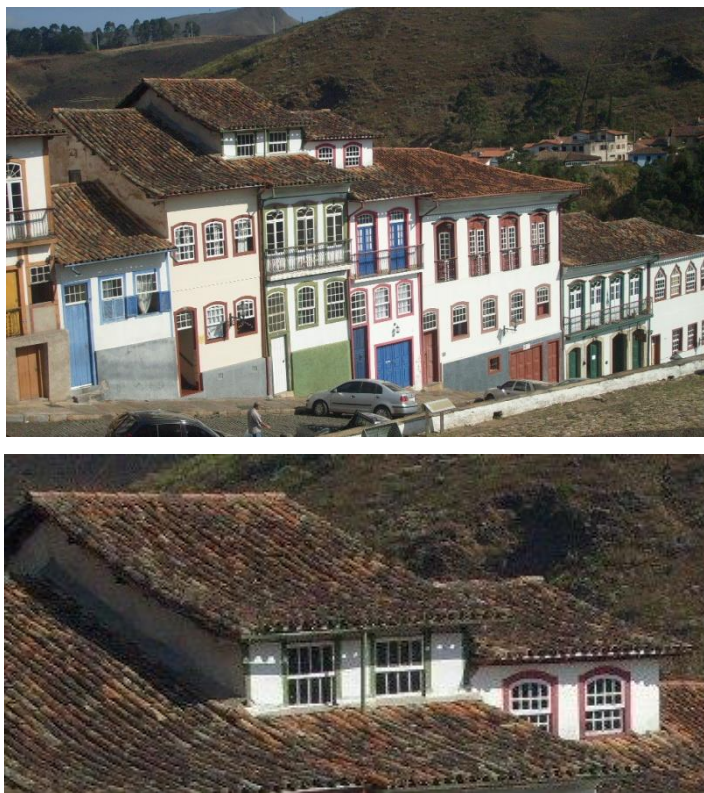
FIGURA 24 e 25 – Vista do Largo do Rosário

das coberturas composto por lanternins¹⁰, água-furtada¹¹ ou clarabóia¹²...”. Localizavam-se na parte central da casa sob a cumeeira¹³, nunca alcançando as fachadas (FIG. 25 e 26).

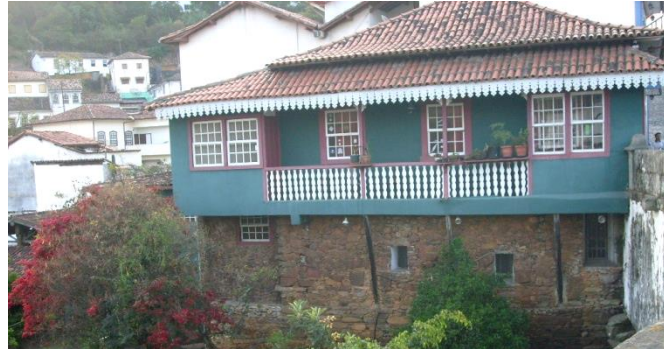
A tradição mineira, esclarecendo a sinonímia desses termos, entende por “varanda” a peça aberta apoiada cuja cobertura se faz em prolongamento da principal da casa, em contraposição aos alpendres que se cobrem por telhado próprio, em geral com tacaniça ou copiar que também dá nome à peça. “Balcão” são as peças abertas em balanço que, quando diminutos, chamam-se também “sacadas”. “Terraços” são as peças descobertas. Por varandas são ainda designadas as balaustradas, sejam de parapeitos, de bandeiras, de platibandas, etc. (VASCONCELLOS, 1956, p. 215)

FIGURA 27 – Casa com varanda lateral balaustrada

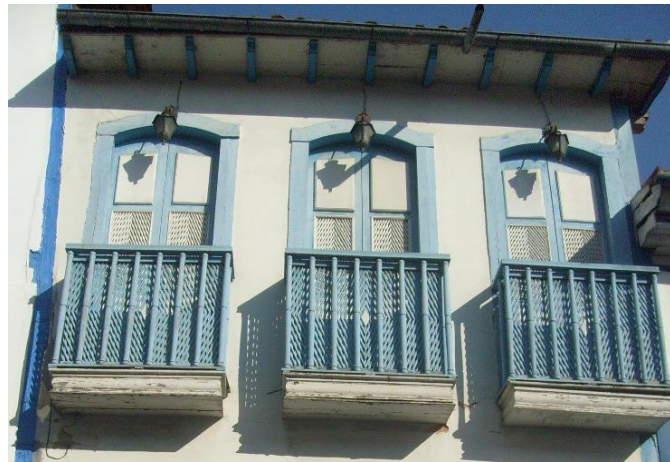
FIGURA 28 – Sacadas com treliças do sobrado localizado a Rua do Pilar – Ouro Preto

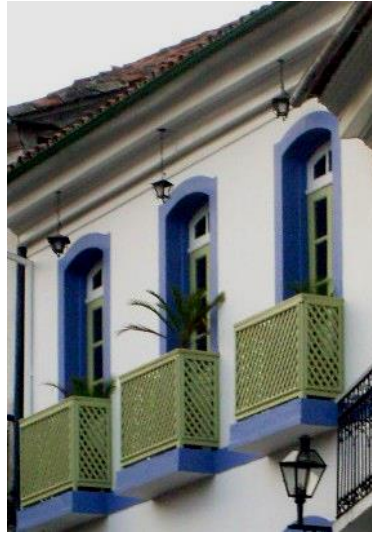
FIGURA 29 – Sacadas em treliças do sobrado localizado a Rua São Francisco

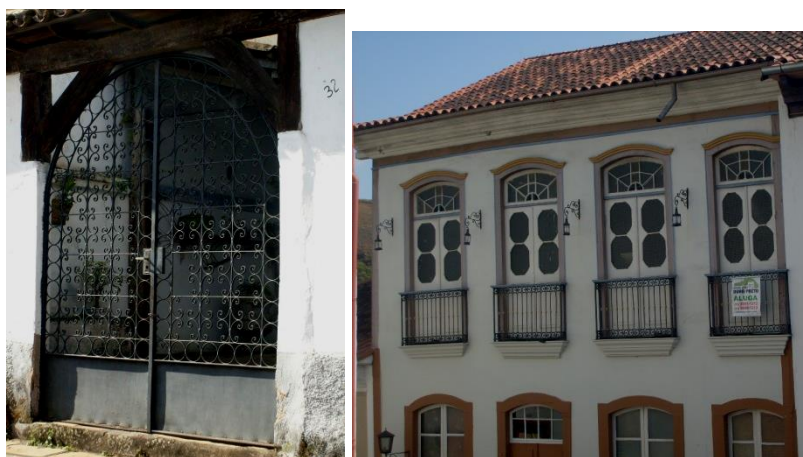
Em Ouro Preto as características peculiares ao século XIX, principalmente em sua primeira metade, não determinaram de fato maiores modificações na fisionomia das cidades e casas, surgindo uma ou outra construção mais formal, no máximo elementos mais decorativos, caixilhos¹⁴ caprichosos, esquadrias de venezianas, portões de ferro ou modilhões¹⁵ sob as sacadas. Contudo os conjuntos residenciais se mantiveram fieis à tradição luso-brasileira.

FIGURA 30 e 31 – Uso de ferro nos portões e nas sacadas, portas e janelas com vidraças

A escuridão citada no século XVIII deu espaço aos modernos lampiões de mecha circular e as folhas envidraçadas (FIG. 31) fixadas do lado de fora das

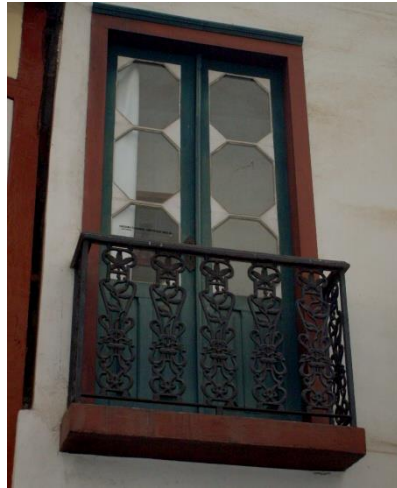
FIGURA 34 – Vidraças e ferro nas fachadas

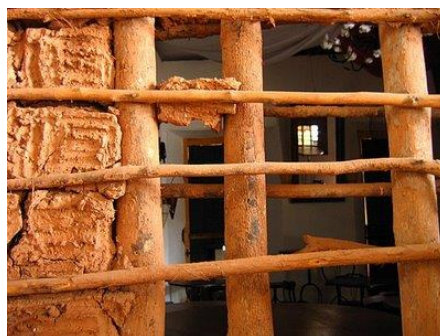
FIGURA 41 – Varas e terra da no pau-a-pique

Segundo Vasconcellos (1958), o pau-a-pique é por excelência, o sistema indicado para as vedações, por sua leveza, pouca espessura, economia e rapidez de construção.

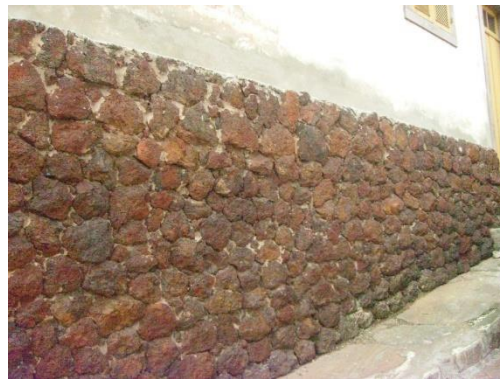
FIGURA 43 - Parede de canga

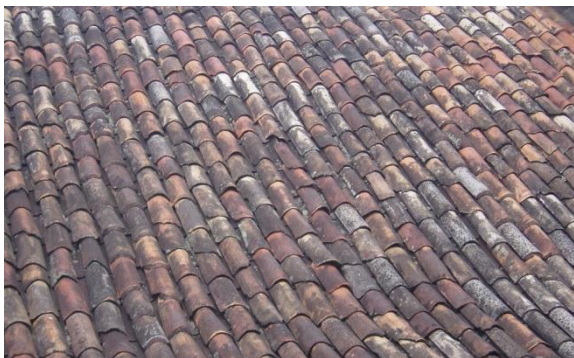
FIGURA 46 - Telhas coloniais

Inicialmente as telhas eram moldadas artesanalmente por escravos, que de acordo com relatos, usavam suas coxas como molde, o que dá idéia de suas dimensões e forma. Eram naturalmente muito irregulares, o que gerou uma expressão popular “*feitas nas coxas*” para designar pejorativamente as telhas feitas desta maneira quando comparadas às telhas mais sofisticadamente industrializadas. Por extensão, a expressão passou a designar qualquer coisa mal feita ou irregular. Mais tarde já no século XIX surgem as telhas francesas. O processo de moldagem e cozimento davam a estas telhas forma e coloração que segundo Colin (2010) são muito características, responsáveis pela aparência inconfundível das edificações coloniais (FIG. 46).

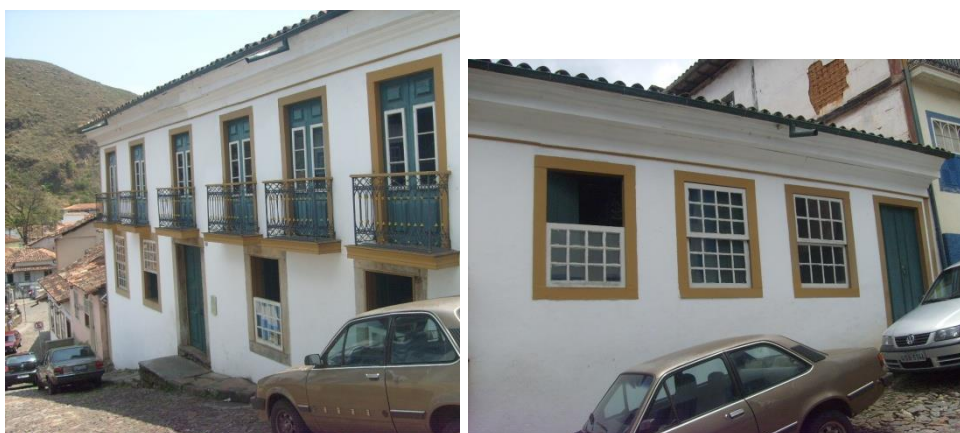
Apesar das casas serem geminadas, as diferença entre elas pode ser notada através da fachada, onde a casa maior possui dois visíveis pavimentos, sendo o segundo formado por seis portas com sacadas, e o primeiro composto por quatro janelas com marcos em cantaria e uma grande e imponente porta de entrada almofada com aldrava de ferro. Já a casa menor é composta por dois pavimentos, sendo que o segundo deste é recuado, por isso não é visível ao nível da rua, a fachada possui apenas três janelas com marcos em madeira e uma porta de entrada com duas bandeiras comum na época. Durante o estudo explicaremos melhor essas diferenças.

FIGURA 55 e 56 - Fachada da casa maior e casa menor, respectivamente

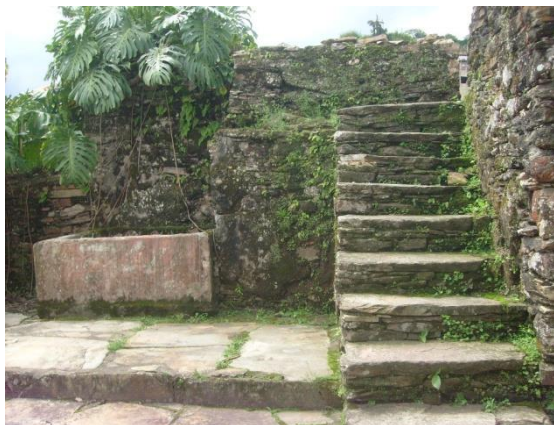
tanque em pedra, na época para usado como bebedouro dos animais (ainda existente no local), (FIG. 58).

FIGURA 58 – Tanque localizado no pátio inferior.

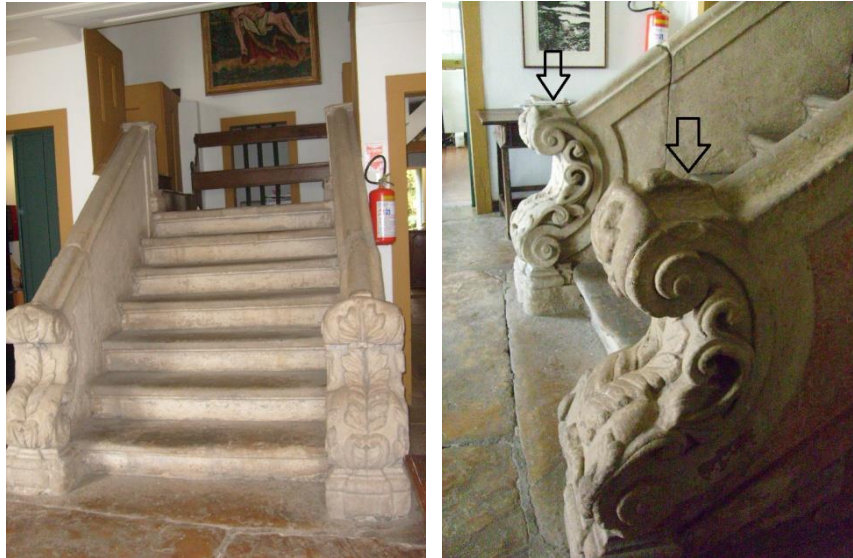
Ao entrar na casa, notava-se a elegância e imponência marcada principalmente pela escada central de quartzito com cantaria lavrada e detalhes de palma³⁶, que ligava o primeiro ao segundo pavimento (FIG. 59 e 60). Na ala esquerda do primeiro pavimento existia uma grande sala de aula, uma espécie de curso preparatório para a Escola de Minas, ministrado pelo Sr. Geraldo da Costa Silveira (avô de D. Lurdinha), sendo o único cômodo do primeiro andar com piso de tábua corrida, os fundos dessa mesma sala era usado como depósito de carvão e lenha. Já na ala direita havia um grande porão, cujas paredes eram de pedras³⁷, esse cômodo além de ficar vazio por causa da intensa umidade, abrigava três grandes pilastras supostamente revestidas de madeira que davam sustentação ao segundo pavimento. A parede interna que dividia o porão do vestíbulo de entrada, era rasgada por vãos arqueados. E aos fundos este pavimento, um ambiente escuro, dava acesso direto ao pátio.

FIGURA 59 e 60 – Escada central da casa maior, conservada após a reforma de 1966.

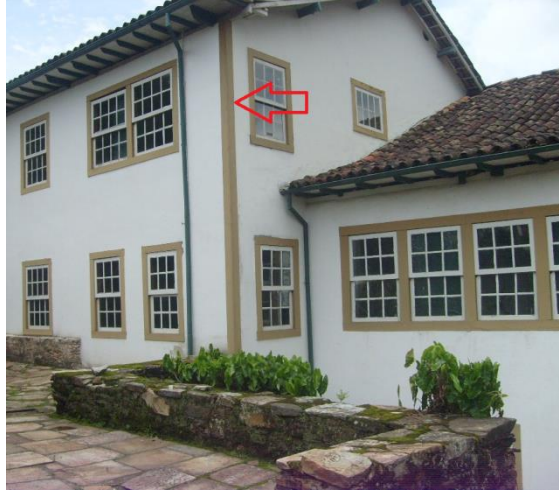
pátio. De acordo com os relatos dos entrevistados, esse terceiro pavimento se estendia até o teto da capela, ficando parte dele em cima da cozinha. (FIG. 61)

FIGURA 61 - Supostamente o terceiro andar da casa maior

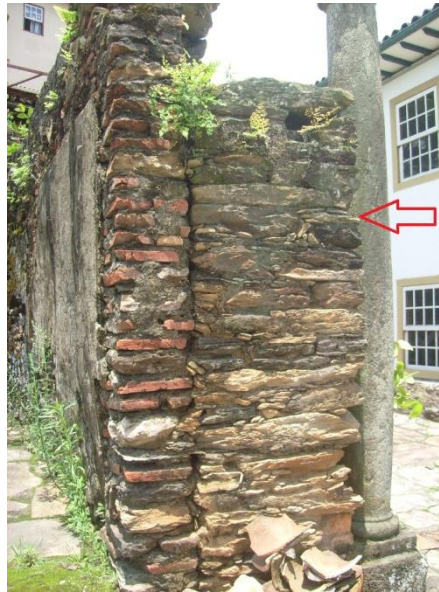
FIGURA 62 – Parede supostamente da cozinha

A cozinha ficava localizada na parte de fora da casa, no mesmo patamar da capela, ali também se encontrava um arremedo de banheiro. Atenção para o detalhe da figura abaixo, percebe-se que duas paredes de pedras distintas, a mais grossa supostamente era da cozinha e a mais fina da capela.

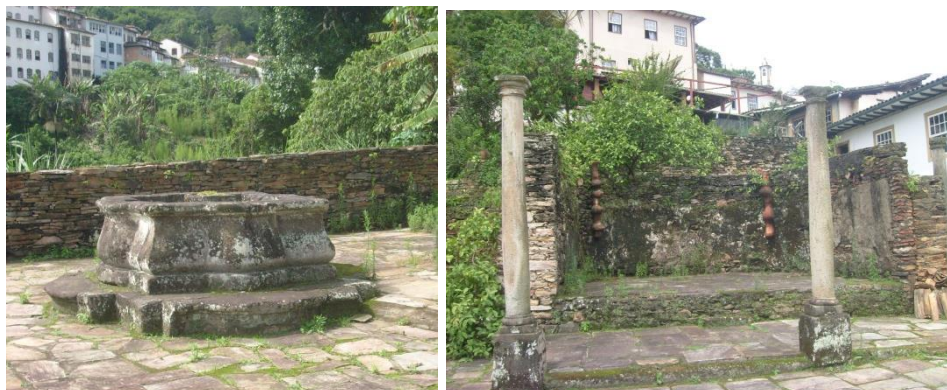
Durante toda a entrevista D. Lurdinha cita muitas vezes o quintal (se estendia possivelmente até a margem do rio), como uma verdadeira obra de arte, o local possuía um jardim espetacular, feito em três pavimentos, com flores e mudas que segundo ela poderiam ser até importadas (costume da época). Nesse mesmo quintal estava localizado um chafariz de quartzito e uma capela, uma espécie de teatro com quatro colunas circulares em cantaria e estilo dórico.

FIGURA 63 e 64 – Chafariz e capela localizada no pátio

Como já foi descrito anteriormente, o quintal era uma verdadeira obra prima, composto pelo chafariz e a capela, elementos que foram mantidos na reforma. O piso foi alterado e todo pátio recebeu revestimento de quartzito e cimento. (FIG. 76)

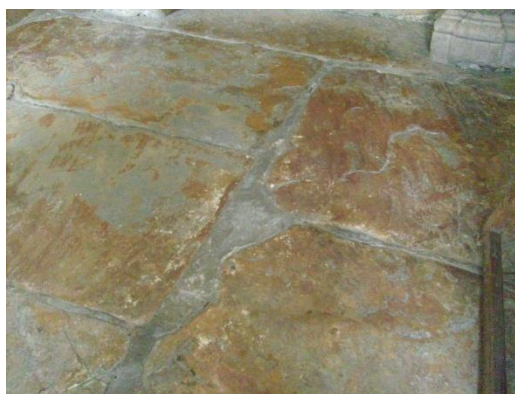
- A portaria, antes hall de entrada, foi um dos poucos cômodos que conservam o revestimento do piso em quartzito. (FIG.67)

FIGURA 67 – Piso da portaria

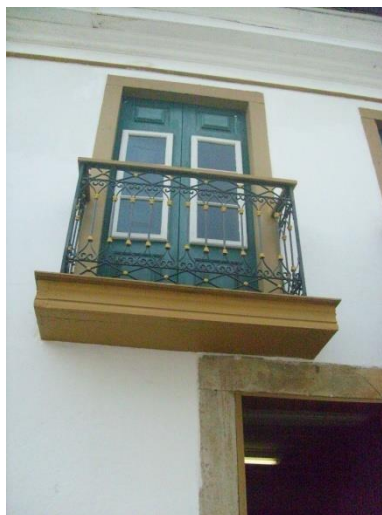
- Gradil de ferro nas sacadas do segundo andar⁴².

FIGURA 68 – Sacadas com gradil de ferro

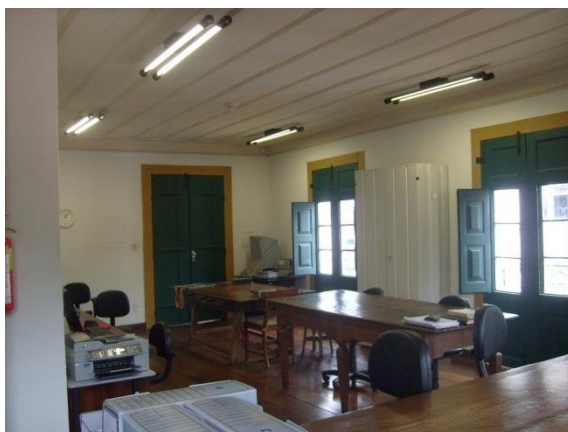
- A ala antes destinada aos quartos foi transformada em salas (algumas bem grandes) de arquivo e pesquisa.

FIGURA 69 – Setor de Documentação e Pesquisa.

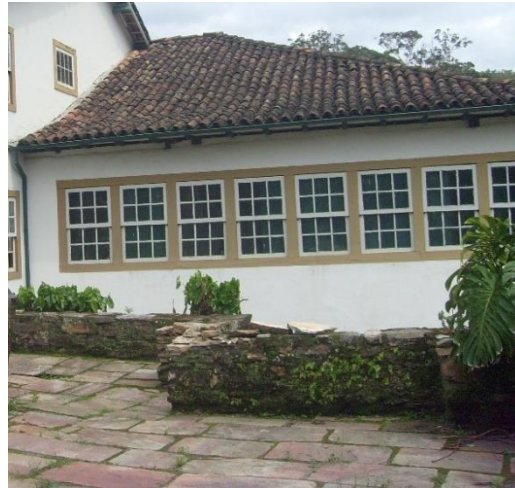
guilhotinas com vidro, voltadas para os fundos, onde de acordo com Vandico existiam apenas duas janelas (FIG. 70).

FIGURA 70 – Janelas voltadas para os fundos

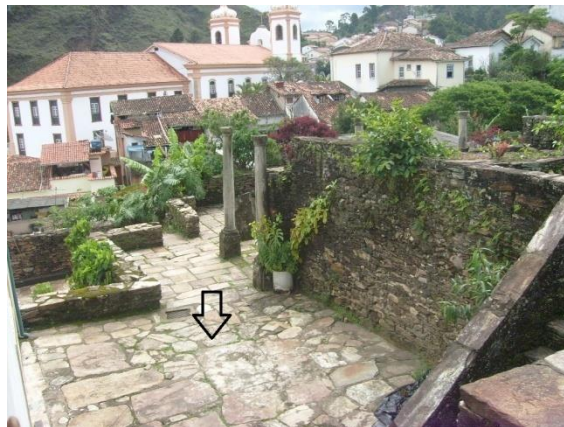
- Também foi removida a escada de acesso interno ao terceiro andar.
- O cômodo destinado a cozinha foi removido, passando a fazer parte do pátio externo. (FIG. 71)

FIGURA 71 – Supostamente a localização da cozinha

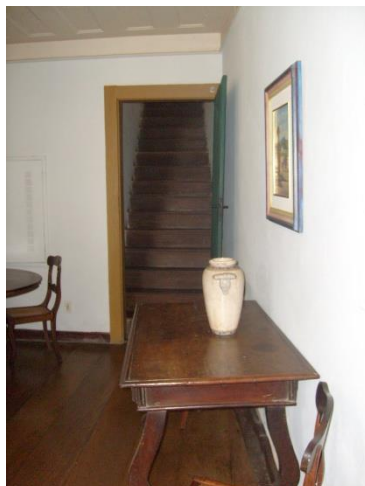
- Conserva-se a escada de madeira localizada no vestíbulo (ver ANEXO A) que dá acesso ao terceiro andar. (FIG. 72)

FIGURA 72 – Escada de acesso ao terceiro andar

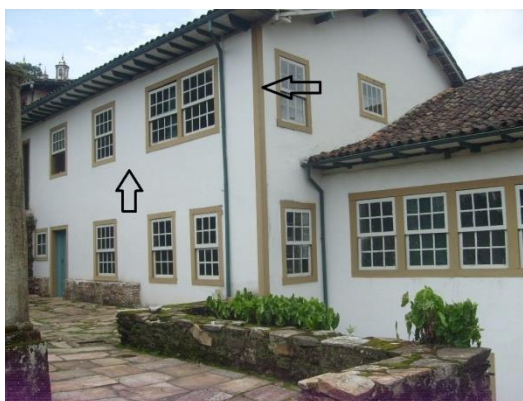
- O terceiro andar da casa maior passa a ser interligado com o segundo andar da casa menor (ver ANEXO A), tornando-se um único pavimento, que constitui o terceiro andar da Casa do Pilar.

FIGURA 73 – Terceiro andar da Casa do Pilar

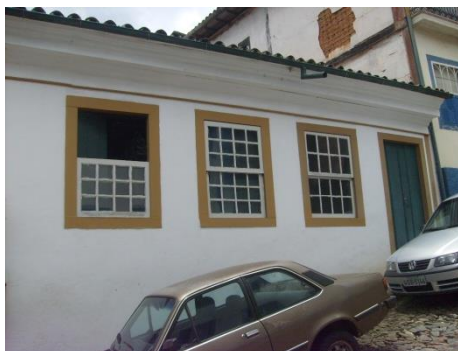
- Recuo do terceiro andar da casa maior
- Devido as diferenças de funções, o terceiro andar deveria de alguma forma se manter isolado do resto da casa, por isso foi removida a escada de acesso ao segundo andar. O acesso externo a esse pavimento passa a ser feito pela porta principal situada segundo andar (ver ANEXO A) (FIG. 74), ou pelos fundos, saindo do primeiro pavimento e passando pelo pátio externo. (FIG. 75)

FIGURA 74 – Entrada principal do segundo andar com acesso ao terceiro.

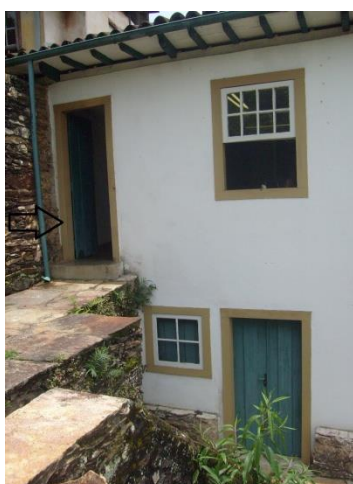
FIGURA 75 - Entrada de acesso ao terceiro pavimento pelos fundos

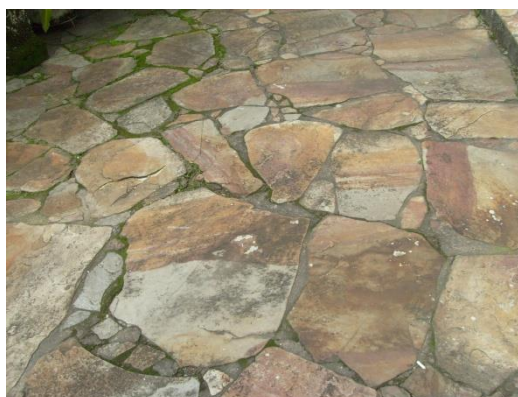
FIGURA 76 – Piso de quartzito dos pátios externos

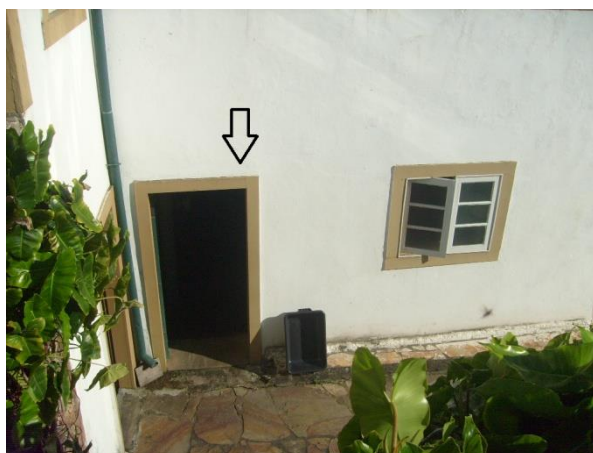
- Acréscimo de mais um banheiro e mudança na sua disposição (ver ANEXO B), passam a ficar localizados próximos ao Setor Pedagógico conforme indicado no projeto;
- Com a reordenação espacial do banheiro, foi possível fazer uma abertura de uma porta externa, que liga o pátio inferior ao primeiro andar. De acordo com a planta, anteriormente em lugar da porta havia uma janela do banheiro; (FIG. 77)

FIGURA 77 – Porta que liga o pátio externo ao pavimento térreo

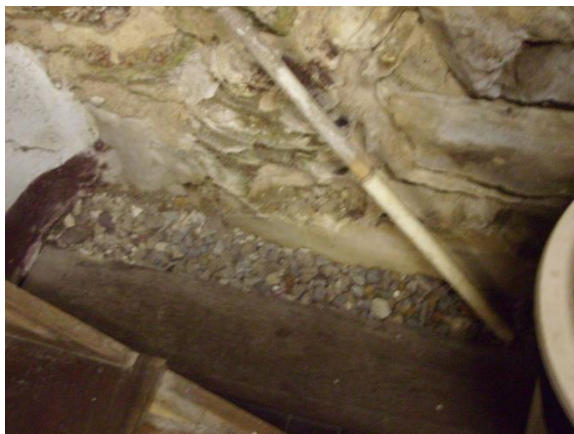
- O piso do setor pedagógico- cimentado rústico - foi trocado por tábua corrida e por causa da umidade foi usado o artifício da areia e brita⁴⁵, como drenagem, nas laterais da sala. (FIG. 78)

⁴⁵ Técnica usada para captar umidade do solo e proporcionar um escoamento adequado.

FIGURA 78 – Brita nas laterais da sala do Setor Pedagógico

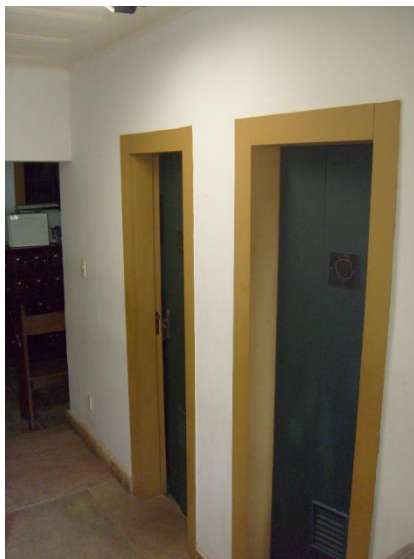
A alteração dos banheiros foi uma boa opção, pois além de ordenar e aproveitar melhor o espaço, foi criada uma nova entrada de circulação e até mesmo ligação externa entre o primeiro andar, pátios e conseqüentemente, o 3º andar, pois agora essa fica sendo a área de circulação e não mais a porta dos fundos do setor pedagógico. (ver ANEXO B).

FIGURA 79 – Banheiros do pavimento térreo.

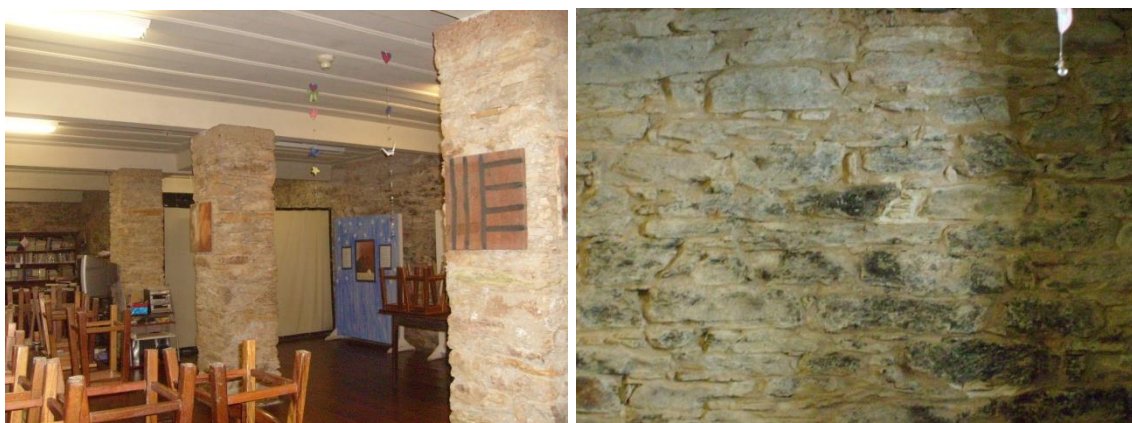
FIGURA 80 e 81 – Setor Pedagógico com paredes de pedra

O setor pedagógico é um espaço destinado às atividades na maioria das vezes com crianças, idosos e portadores de necessidades especiais. Como já foi explicado o setor pedagógico funciona improvisadamente em um antigo porão e, portanto ainda apresenta fatores insalubres como mofo, infiltração e umidade, que afetam os usuários. Contudo, pequenas alterações não serão passíveis de adequar esse ambiente ao uso atual, por isso será necessário um estudo minucioso, que proponha o uso de soluções tecnológicas visando a adequação correta do ambiente como: ventilação cruzada, iluminação e acessibilidade. (FIG. 80 e 81).

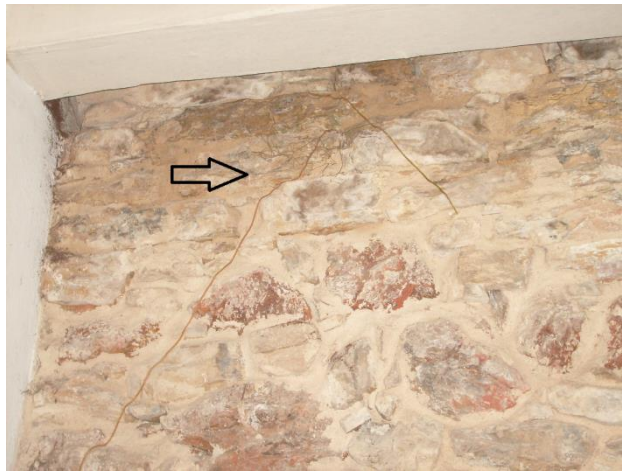
FIGURA 82 - Raiz de uma planta na parede do Setor Pedagógico.

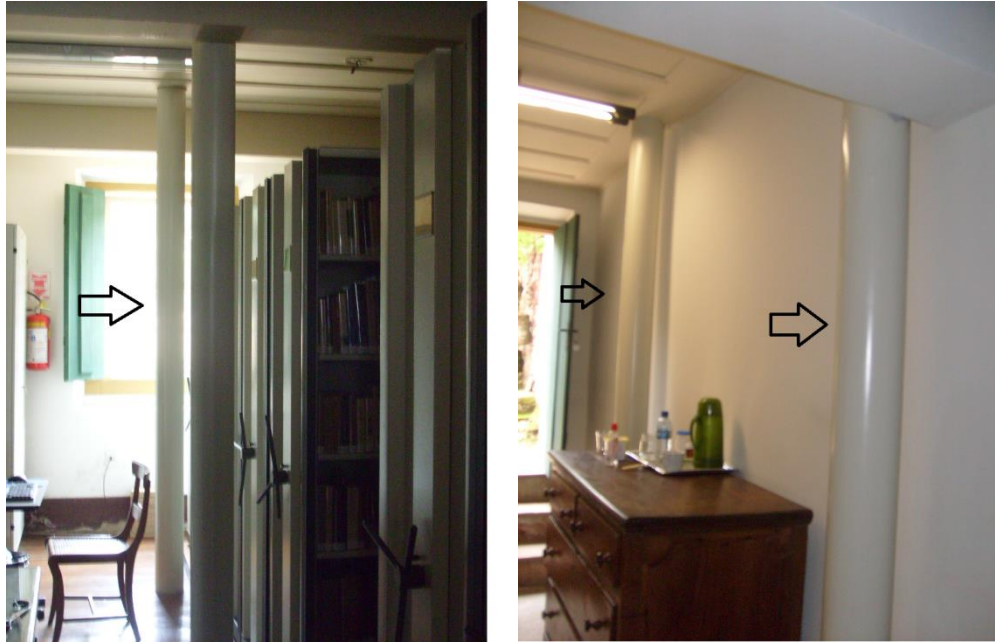
Uma questão importante é o uso de recursos tecnológicos, a fim de se adaptar às alterações e ao mesmo tempo preservar a estrutura da edificação, como é o caso do arquivo deslizante instalado no 2º andar conta com uma resistente estrutura metálica (não aparente) sustentada pelos pilares locados no 1º andar- dois na Biblioteca e dois na área do café (ver ANEXO B) e (FIG. 83 e 84). É importante ressaltar que a alteração causada pela instalação do arquivo deslizante foi adaptada de tal forma que preserva a estrutura da edificação e não causa um impacto visual do ambiente.

FIGURA 83 e 84 – Pilares de sustentação

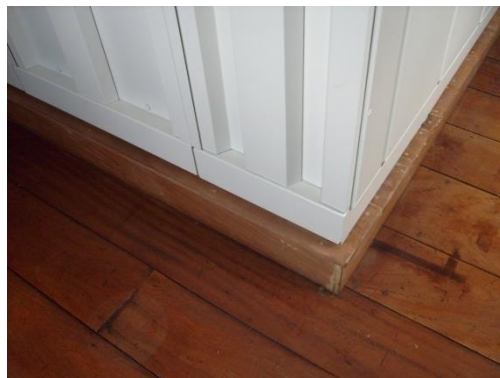
métodos que garantam a qualidade desse processo, como é o caso do arquivo deslizante e a estrutura de reforço metálico que ameniza o peso na estrutura da casa, como já foi descrito anteriormente, uma boa idéia para unir soluções tecnológicas a preservação do imóvel.

FIGURA 86 – Abaixo do arquivo, estrutura metálica revestida com tábua

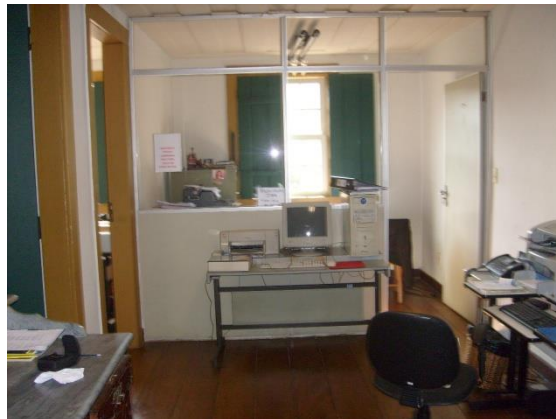
- Instalação de divisórias em dois cômodos internos (FIG. 87).

FIGURAS 87 – Divisórias no setor administrativo

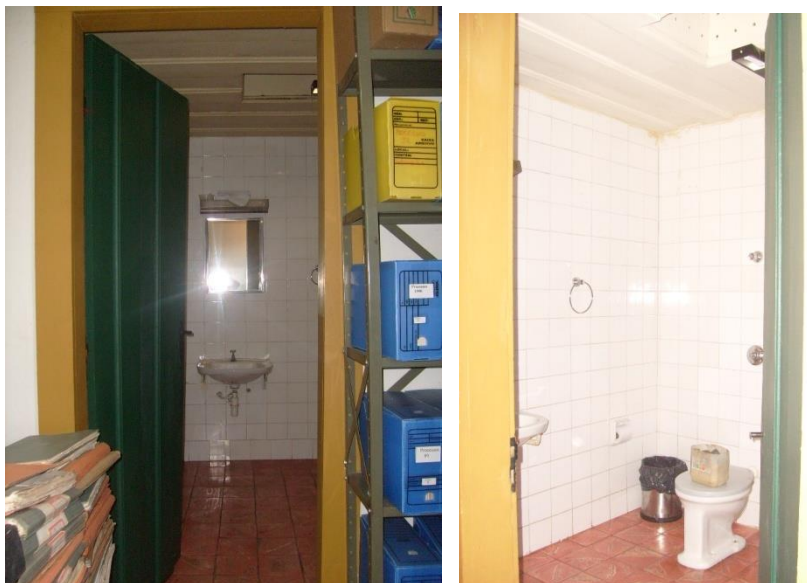
- Acréscimo de um banheiro, como o espaço antigo era muito grande, optou-se por dividi-lo e fazer dois banheiros; um no quarto e outro improvisadamente, dando acesso à cozinha. (FIG. 88 e 89).

FIGURA 88 e 89 – Banheiros

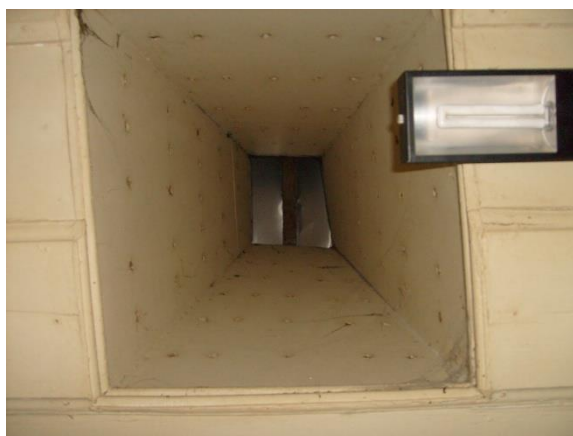
FIGURA 90 – Abertura no teto (tampada) nos banheiros

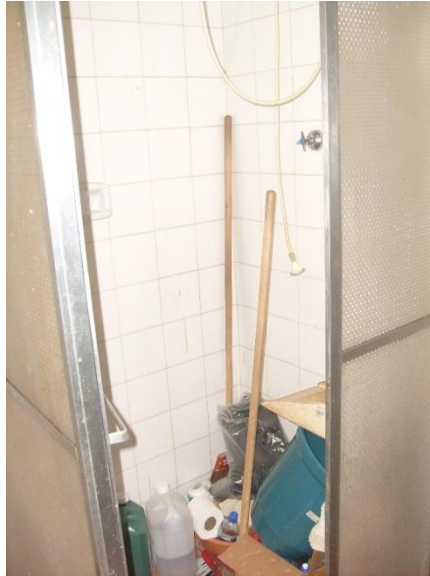
Nos dois banheiros desse andar ainda existem box com chuveiro (utilizado para hospedaria); esses box são usados para guardar materiais de limpeza, ou seja além de não terem uma abertura para circulação de ar, os banheiros ainda funcionam como depósito. (FIG. 91).

FIGURA 91 – Box do banheiro do 3º andar

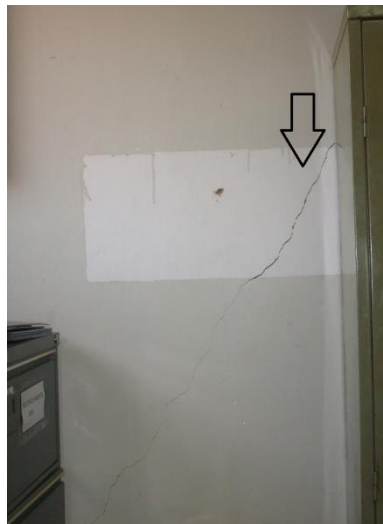
FIGURA 92 – Fissuras nas paredes estruturais

A atual divisão interna apresenta falhas na ventilação, iluminação, salubridade, segurança contra sinistro e proteção a documentação arquivada, além dos problemas estruturais como fissuras e infiltrações. (FIG. 92)

Até o momento não foi especificado no projeto como serão tratadas as paredes com infiltração e fissuras, o que poderia demandar um projeto a parte.
