INSTITUTO FEDERAL DE MINAS GERAIS  
CAMPUS OURO PRETO  
CURSO TÉCNOLOGIA EM CONSERVAÇÃO E  
RESTAURO

**PROJETOS DE COMBATE A INCÊNDIO NA  
RESTAURAÇÃO DE EDIFICAÇÕES HISTÓRICAS:  
BASES PRELIMINARES**

**OURO PRETO**  
**Setembro de 2018**

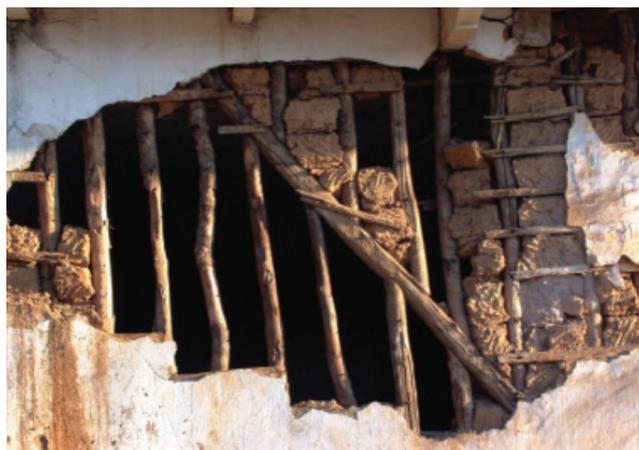
Figura 1-Detalhe de parede em pau a pique  
Fonte: (GOUVEIA. 2006 ,pag. 37)

Nesse sentido podemos destacar o estado de conservação das paredes de pau-a-pique (Figura 01), bem como o fato de se desconhecer a transmitância da parede quando ela é um elemento de vedação externo. De acordo com Gouveia (2005) geralmente não se sabe se as espessuras normalmente utilizadas nesse tipo de parede são suficientes para produzir o isolamento<sup>2</sup> de incêndios duradouros, como os esperados em casarões de grande volume e alta densidade em carga de incêndio, o que pode ser considerado um fator de risco.

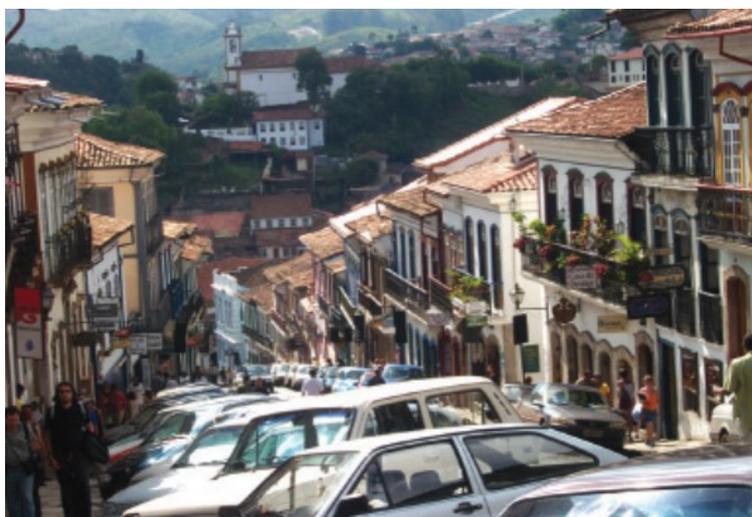
Figura 2- Rua Direita em Ouro Preto  
Fonte: (GOUVEIA. 2006 ,pag. 36)

A característica de muitos conjuntos arquitetônicos, também deve ser levada em consideração como fator de risco, tendo em vista que muitas vezes as edificações foram construídas em paredes de meia, gerando assim uma unificação do conjunto arquitetônico, ou seja, um incêndio facilmente avançaria de uma edificação para outra devido a proximidade entre elas.(FIG.02).

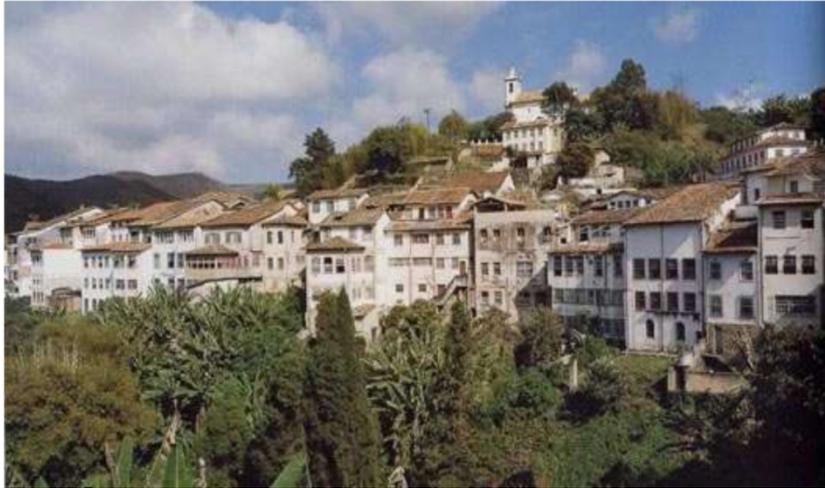
Figura 3- Vista posterior do conjunto arquitetônico da Rua São Jose em Ouro Preto

Com objetivo de exemplificar a importância do projeto de prevenção de incêndios, a figura 03 apresenta paisagem urbana do centro histórico de Ouro Preto, mostrando casas sem afastamento, telhados em desnível o que demonstra insuficiência de isolamento entre as edificações.

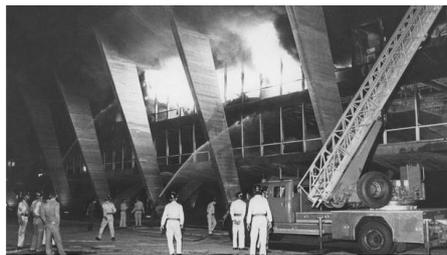
Figura 6-Incêndio no Museu de Arte Moderna RJ 1978

O Museu de Arte Moderna do Rio de Janeiro sofreu com um incêndio, em 8 de julho de 1978, que destruiu grande parte de seu acervo conforme informa o trecho da reportagem abaixo. Entre os motivos estão a instalação elétrica defeituosa ou cigarro (que também foi uma suspeita). O museu não contava com sistema de sprinkler<sup>3</sup> nem detectores de incêndio.

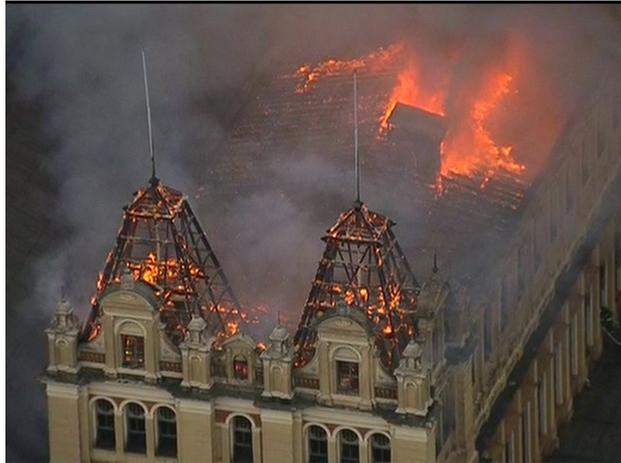
Figura 9- Museu da Língua Portuguesa em São Paulo

De acordo com a imprensa, no andar em que o fogo começou, tinha um spot de iluminação preso, com lâmpada de filamento, que é uma lâmpada que esquenta muito. E embaixo havia vários tecidos, inclusive rede, rede de dormir. A lâmpada aqueceu, estimulando e provocando chamas nos tecidos todos, e o fogo se alastrou muito rapidamente por todo o prédio.(Fig. 09)

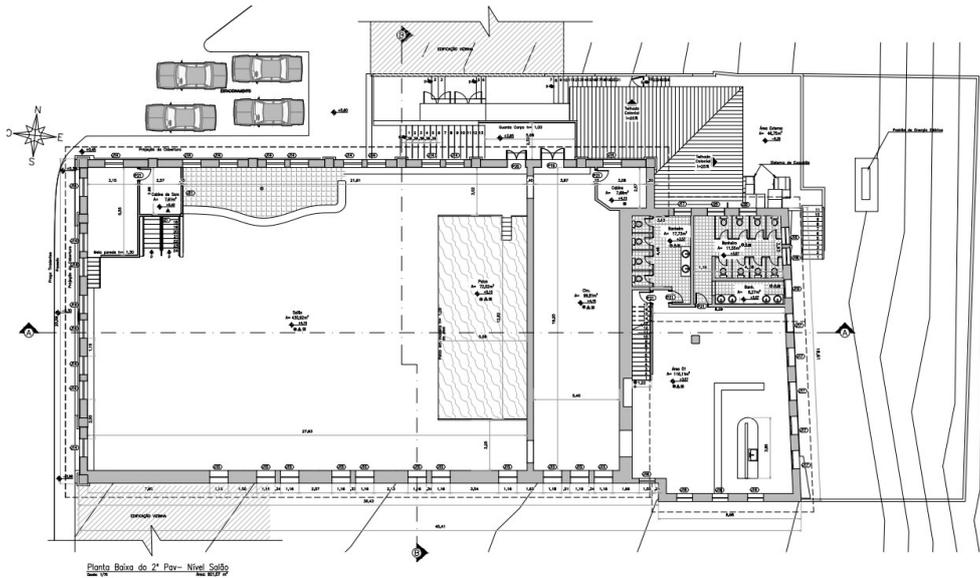
Figura 23- Planta Baixa do 2º Pavimento do Caem  
 Fonte: Arquivo Pessoal 06/06/2017

Já o segundo pavimento possui uma área de 921,07m<sup>2</sup> e funciona como espaço para festas. Possui acesso através de duas escadas sendo uma interna na parte frontal do prédio e outra externa que se encontra na parte lateral direita da edificação. Ainda no segundo pavimento, observamos um palco de 72 m<sup>2</sup> confeccionado em madeira. As paredes neste nível são pintadas na cor azul.

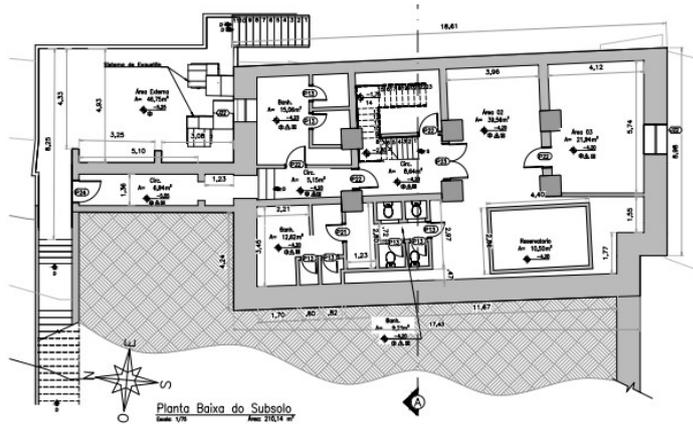
Figura 24 Planta Subsolo do Caem  
 Fonte: Arquivo Pessoal 06/06/2017

Existe ainda outro nível que é referente ao subsolo com uma área de 210,14m<sup>2</sup>, onde está localizado um reservatório e alguns banheiros.

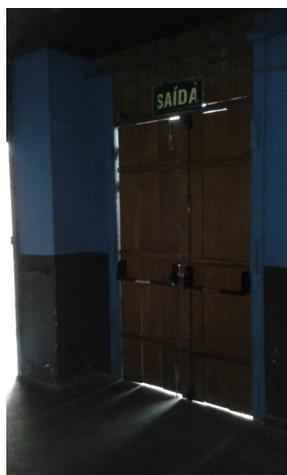
Na elaboração do Projeto de Combate a Incêndio, observou-se alguns detalhes, relacionados às exigências das normas. O CAEM possuía nas saídas portas que abriam para o seu interior, sendo necessário para o atendimento da norma que fossem colocadas as aberturas das mesmas no sentido externo, acompanhando o sentido de fuga, o que é proposto na IT8.

Figura 36 Detalhe da Porta com barras antipânico e abrindo no sentido de fuga  
Fonte: Arquivo Pessoal 05/05/2017

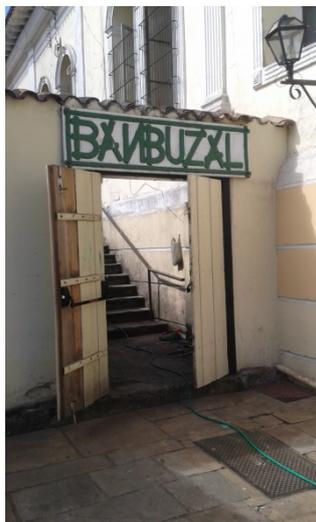
Além disso, foram acrescentadas as barras antipânico para propiciar a saída do ambiente de forma mais ágil.

Figura 37 Detalhe da Porta com barras antipânico e abrindo no sentido de fuga  
Fonte: Arquivo Pessoal 05/05/2017

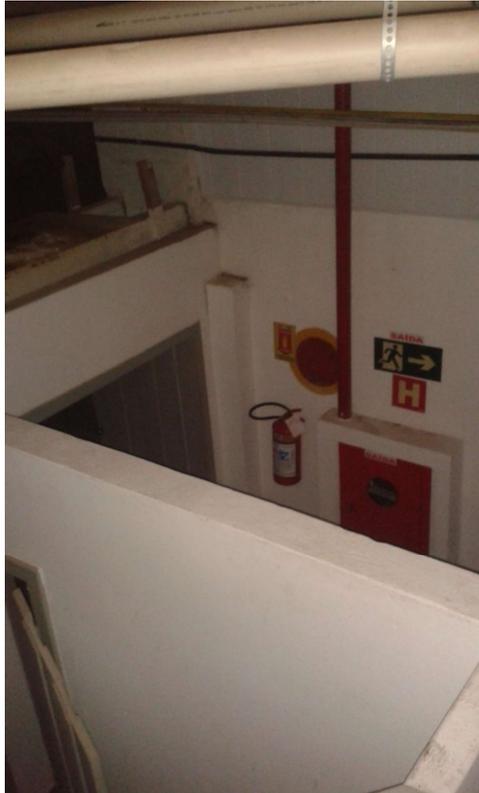
Atendendo a IT 16 foram instalados 17 extintores sendo dois extintores de água 2A, dez extintores de pó químico 20 BC, duas unidades de extintores de pó químico ABC e 3A20BC, três unidades de extintores de gás CO<sup>2</sup> e 5 BC. Tal distribuição foi feita no intuito de cobrir toda a área construída da edificação.

Figura 38- Detalhe de Instalação dos Equipamentos de Combate a Incêndio no Subsolo.  
Fonte: Arquivo Pessoal 05/05/2017

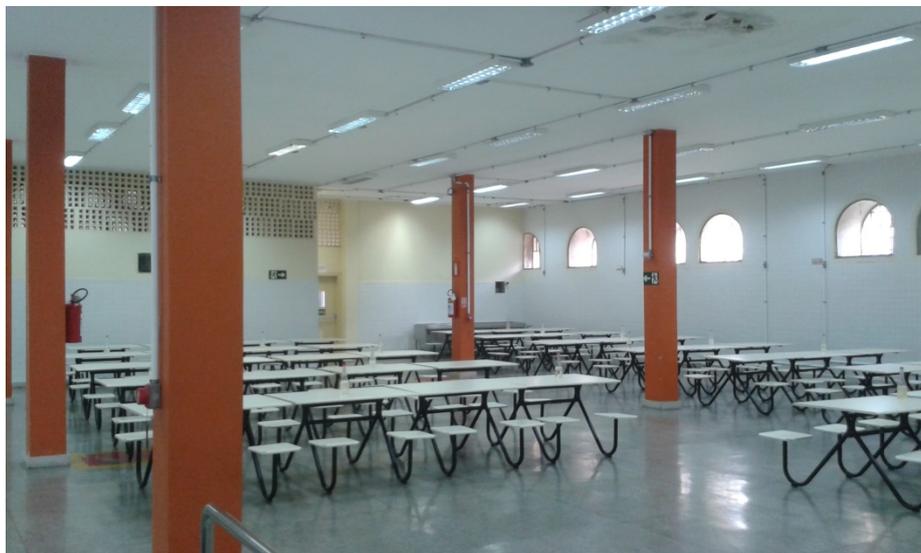
Figura 39- Detalhe de Instalação dos Equipamentos de Combate a Incêndio no Restaurante.  
Fonte: Arquivo Pessoal 05/05/2017

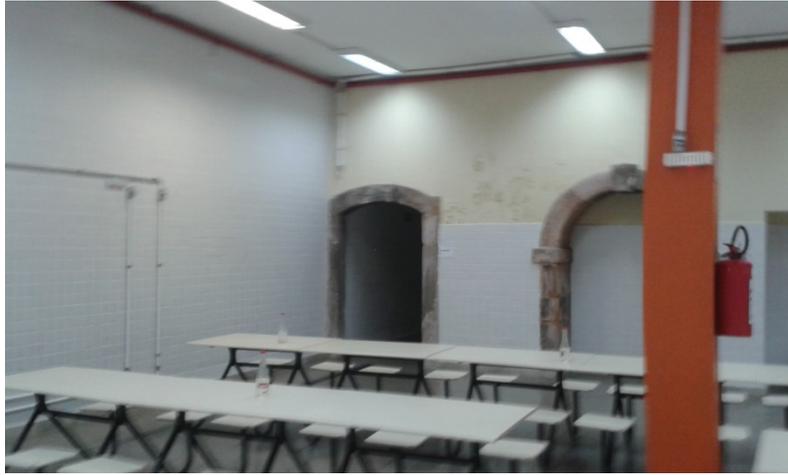
Figura 40- Detalhe de Instalação dos Equipamentos de Combate a Incêndio no Restaurante.  
Fonte: Arquivo Pessoal 05/05/2017

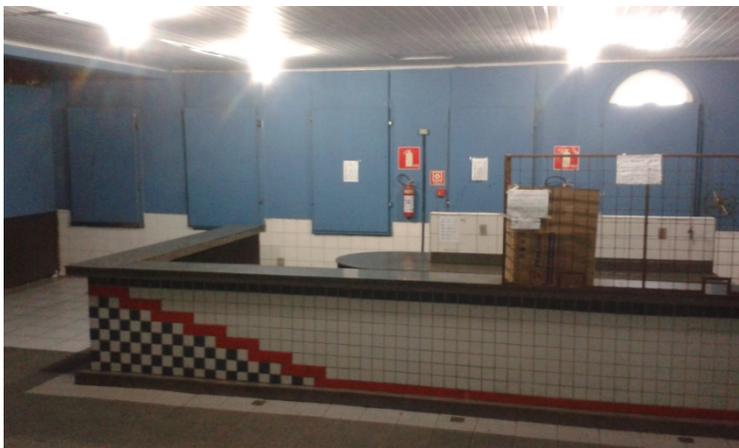
Figura 41- Detalhe de Instalação dos Equipamentos de Combate a Incêndio no Salão de Festas.  
Fonte: Arquivo Pessoal 05/05/2017

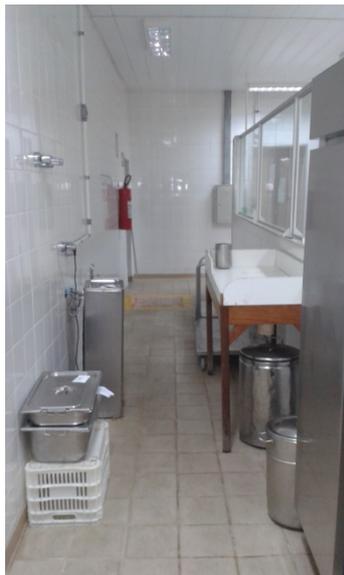
Figura 42 - Detalhe de Instalação do Extintor de Combate a Incêndio na Cozinha do Restaurante.  
Fonte: Arquivo Pessoal 05/05/2017

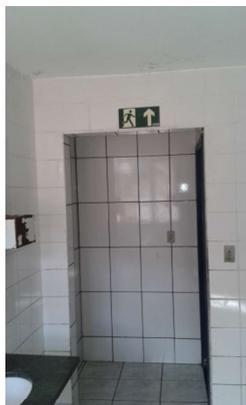
Outra exigência que atende a IT 15, foi a instalação das placas de sinalização de forma a permitir um maior direcionamento da rota de fuga e também a instalação de corrimãos e guarda-corpo (IT-08) nas escadas.

Figura 43- -Detalhe de Instalação da Sinalização de Emergência.  
Fonte: Arquivo Pessoal 05/05/2017

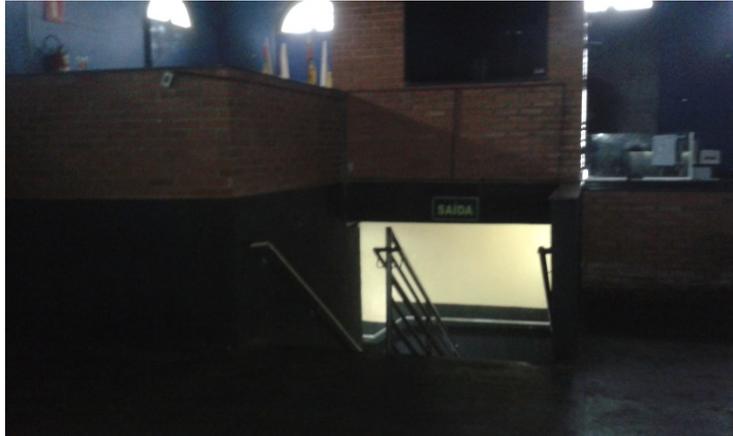
Figura 46- Detalhe de Instalação do Corrimão na Escada  
Fonte: Arquivo Pessoal 05/05/2017

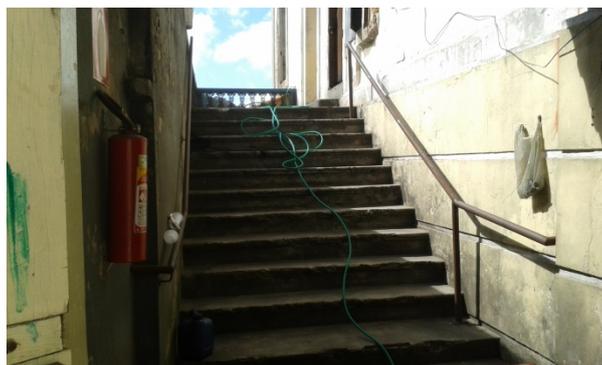
Figura 48 Detalhe de Instalação do Corrimão na Escada.  
Fonte: Arquivo Pessoal 05/05/2017

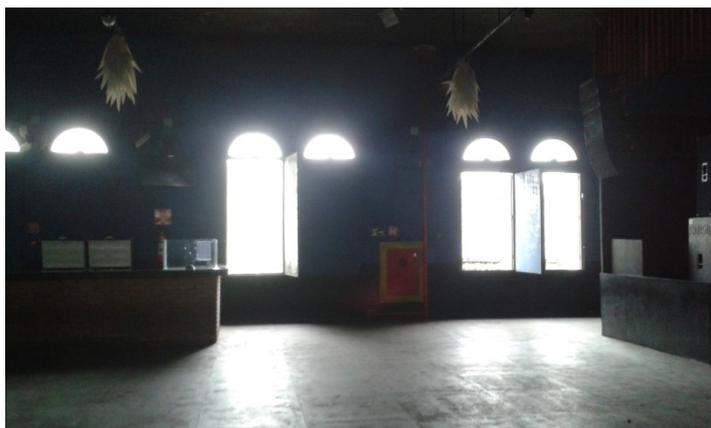
Por fim e não menos importante foram instalados quatro hidrantes internos e o hidrante de recalque distribuídos de forma a atender a IT 17.

Figura 49 Detalhe de Instalação do Hidrante no Salão de Festas.

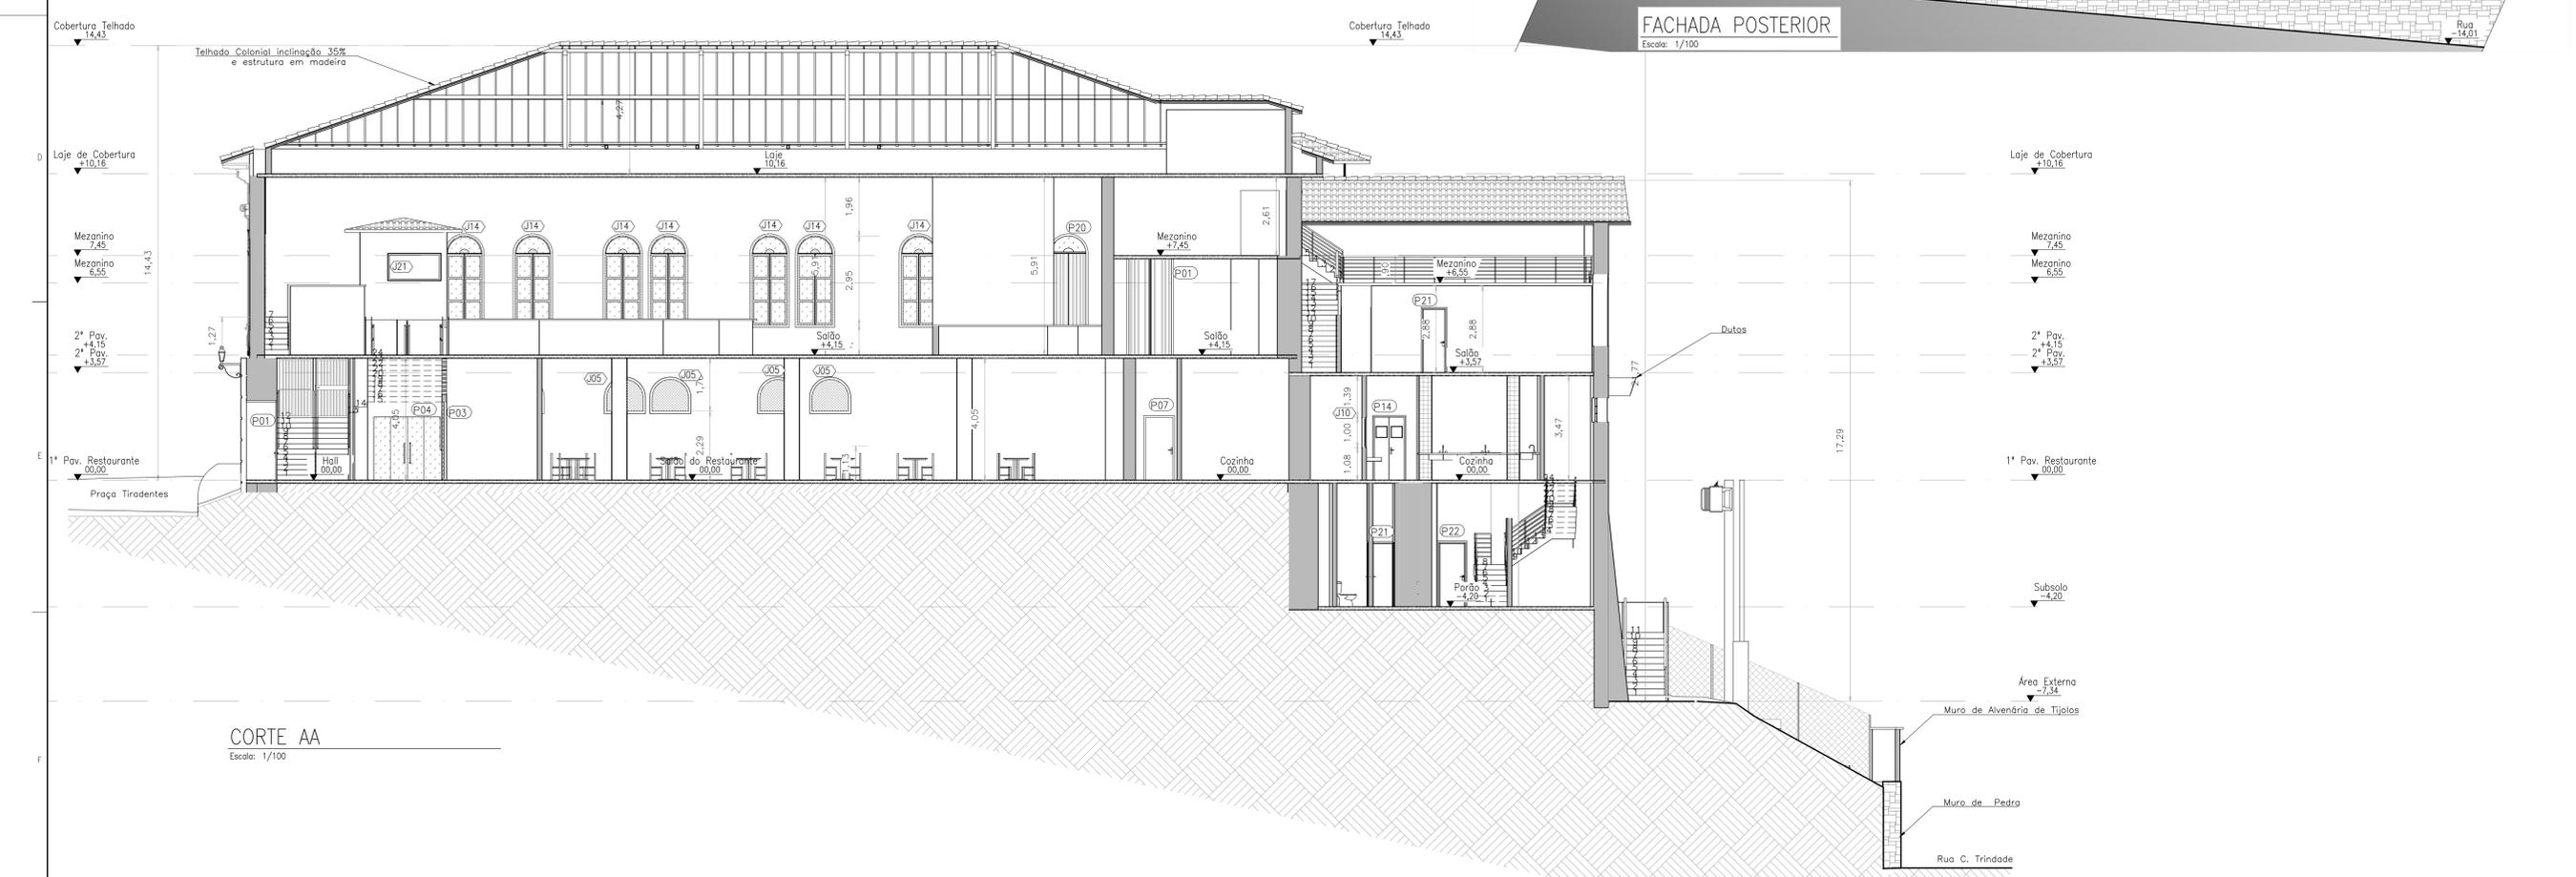
**CORTE AA**  
Escala: 1/100

**LEVANTAMENTO ARQUITETONICO CAEM**

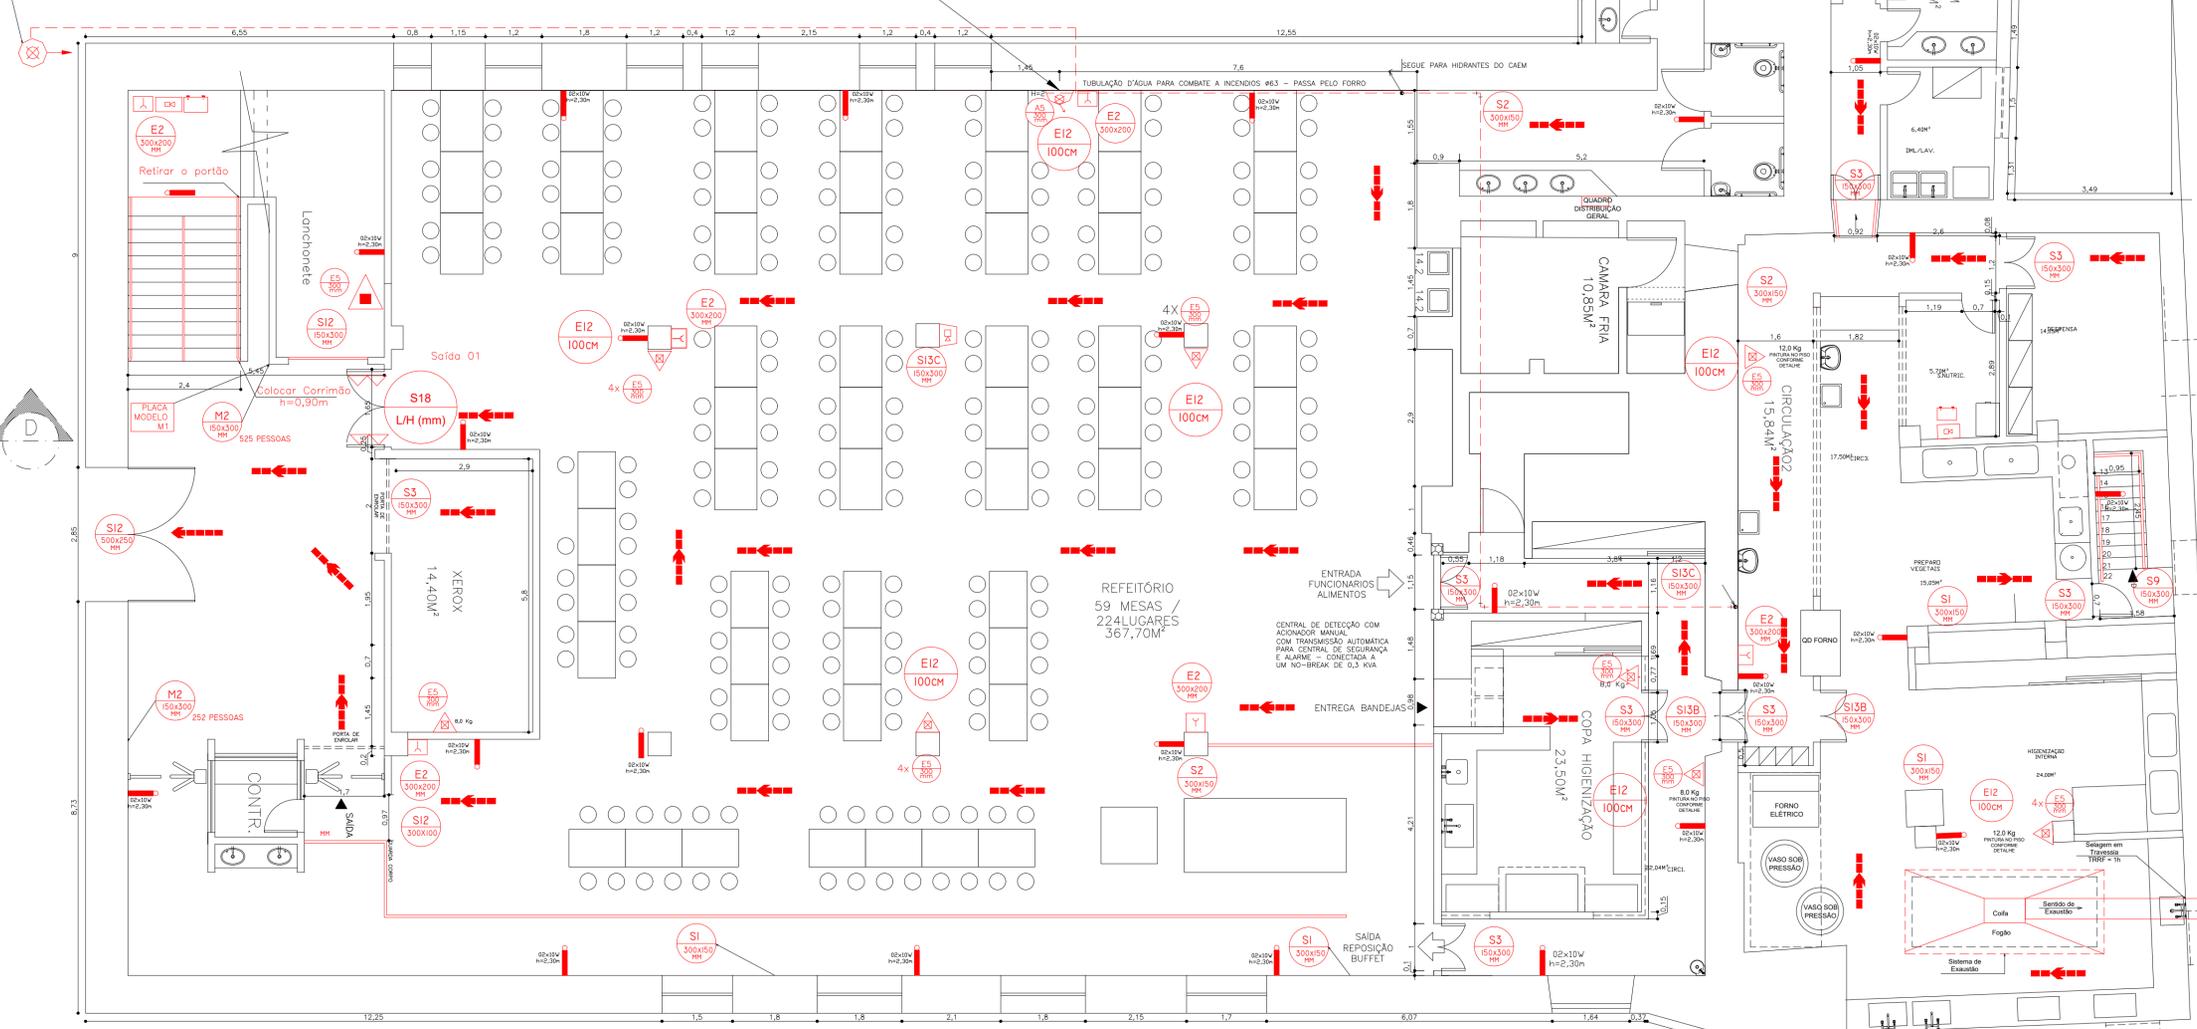
**PLANTA BAIXA 1º-REMOP**  
ESCALA 1:75  
ÁREA: 960,18 m²

LEGENDA GERAL		
SÍMBOLO	QUANTIDADE (TOTAL)	
	-	EXTINTOR ABC Kg
	05	EXTINTOR PQS 20-BC
	05	ACIONADOR MANUAL DO SISTEMA DE ALARME
	01	SIRENE DO SISTEMA DE ALARME
	02	CENTRAL DE ALARME CONVENCIONAL
	02	BATERIA DO SISTEMA DE DETECÇÃO E ALARME
	01	HIDRANTE DE RECALQUE
	23	ILUMINAÇÃO DE EMERGENCIA
	01	HIDRANTE SIMPLES
		DIREÇÃO DE FLUXO DA ROTA DE FUGA
		SAÍDA FINAL DA ROTA DE FUGA
	01	BARRA ANTIPÂNICO

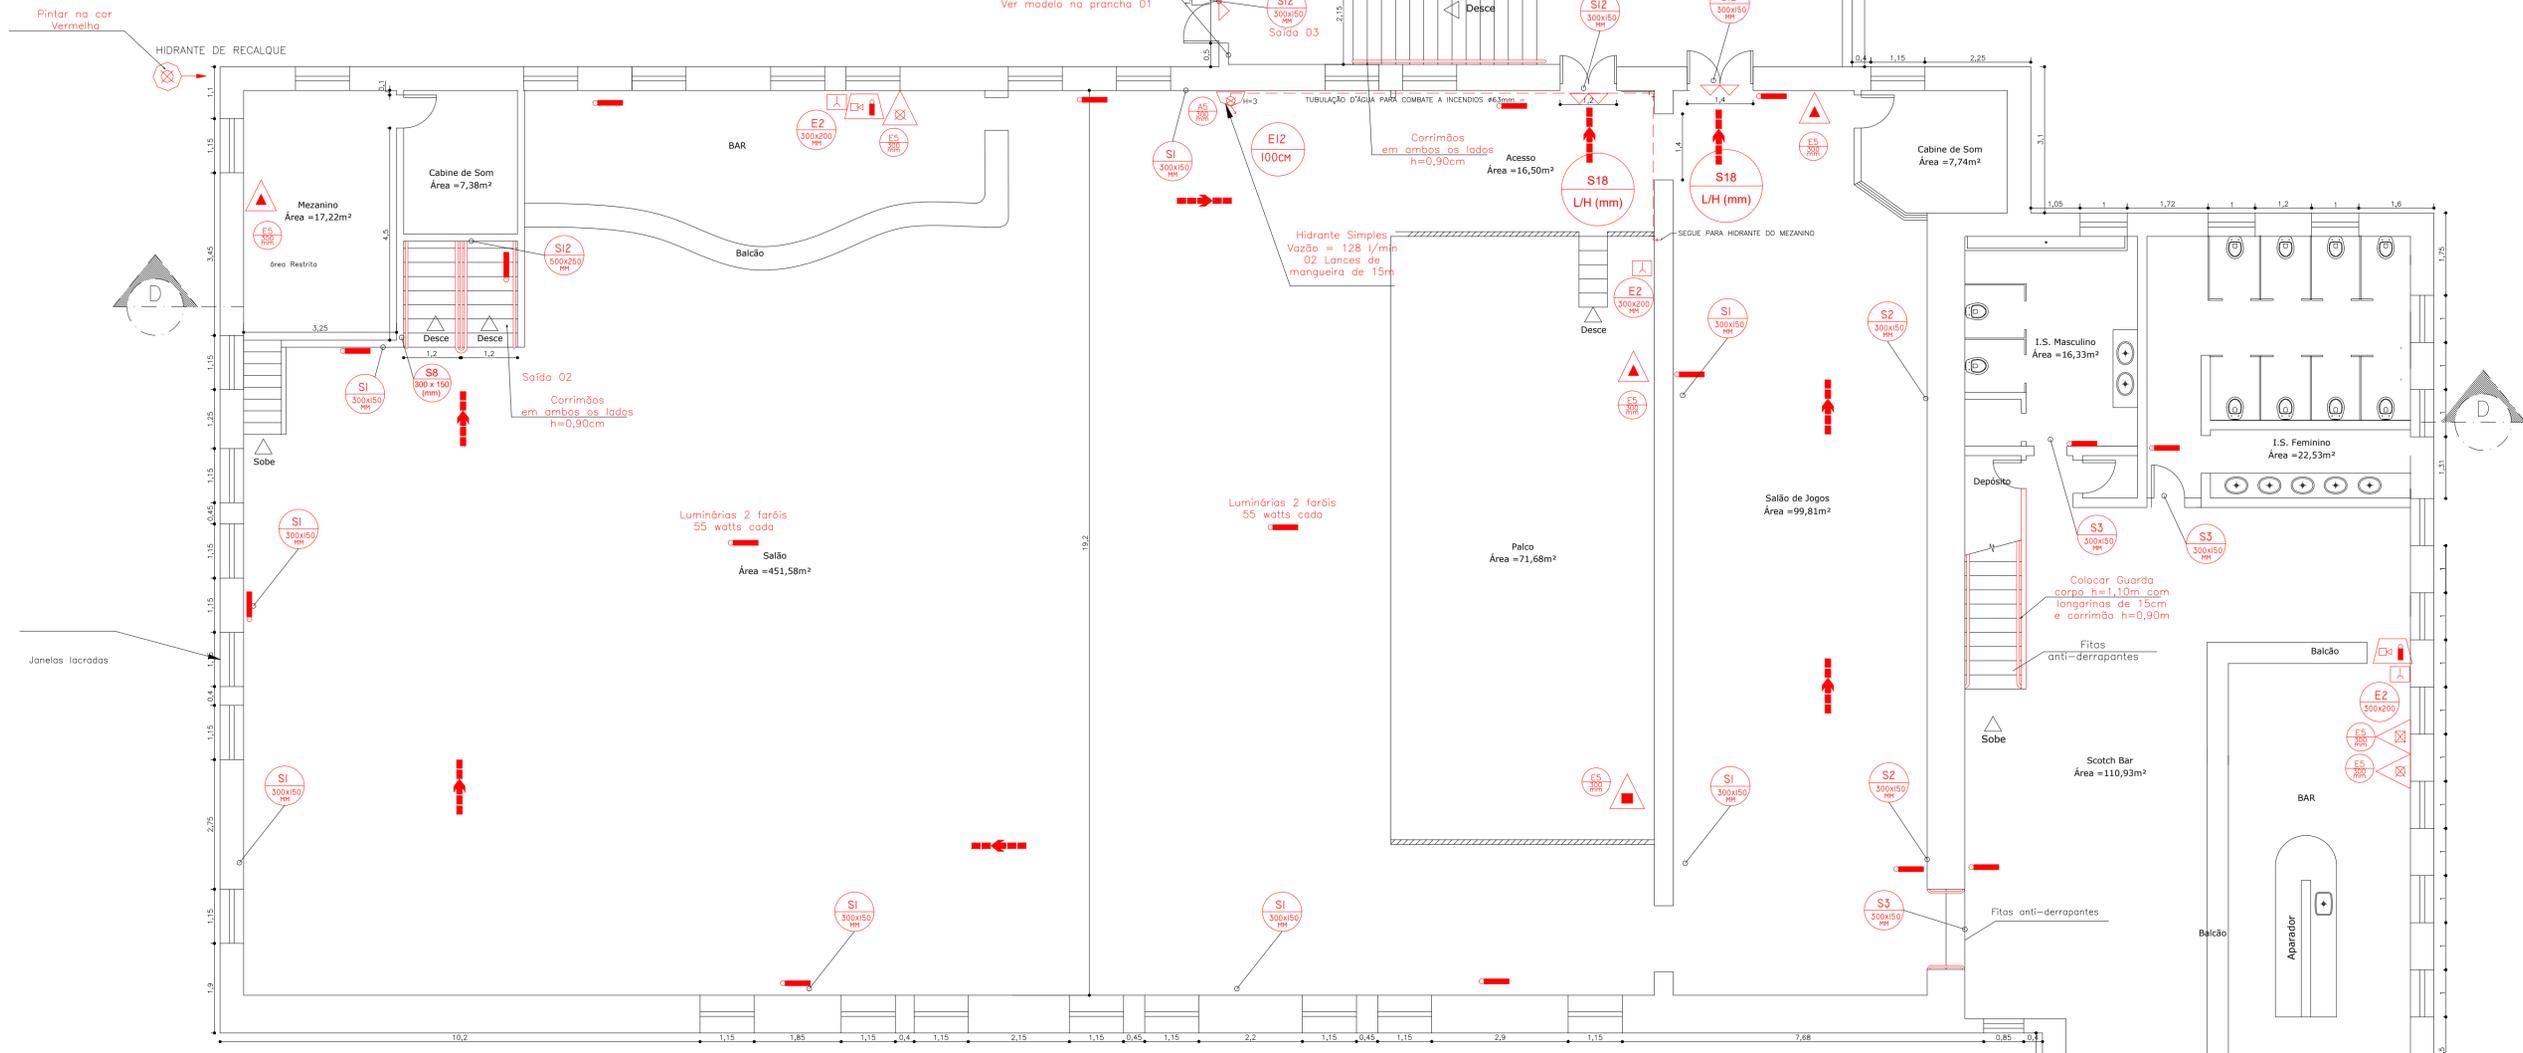
### PLANTA BAIXA 2º PVTO CAEM

LEGENDA GERAL	
SÍMBOLO	QUANTIDADE (TOTAL)
	EXTINTOR ABC Kg 01
	EXTINTOR PQS 20-BC 03
	EXTINTOR ÁGUA PRESSURIZADA 02
	EXTINTOR CO2 03
	ABRIGO METÁLICO PARA EXTINTORES 02
	ACIONADOR MANUAL DO SISTEMA DE ALARME 02
	SIRENE DO SISTEMA DE ALARME 02
	CENTRAL GLP 01
	BARRA ANTIPÂNICO 02
	ILUMINAÇÃO DE EMERGENCIA 15
	HIDRANTE SIMPLES 01
	DIREÇÃO DE FLUXO DA ROTA DE FUGA
	SAÍDA FINAL DA ROTA DE FUGA
