**CHAFARIZ DAS ÁGUAS FÉRREAS: ANÁLISE HISTÓRICA, ESTILÍSTICA,
TÉCNICA E ESTADO DE CONSERVAÇÃO.**

Trabalho de conclusão de curso apresentado ao Curso de Tecnologia em Conservação e Restauro do Instituto Federal de Educação Ciência e Tecnologia de Minas Gerais - Campus Ouro Preto para obtenção do grau de Tecnólogo em Conservação e Restauro.

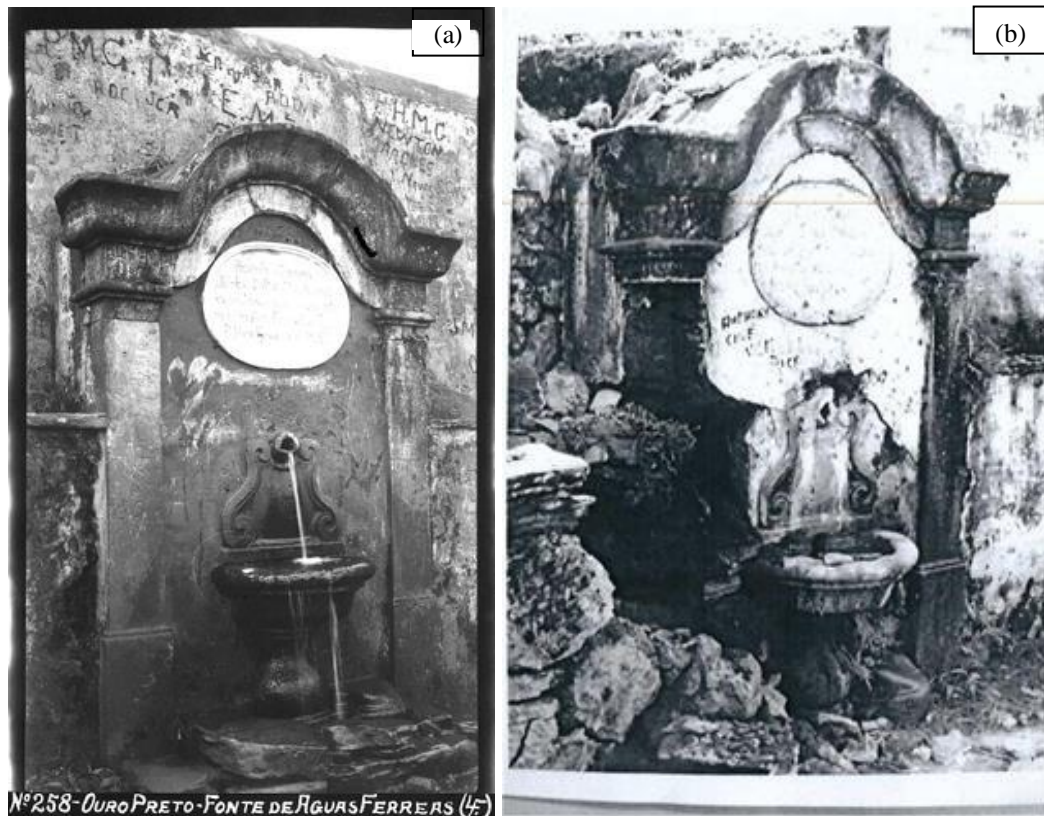
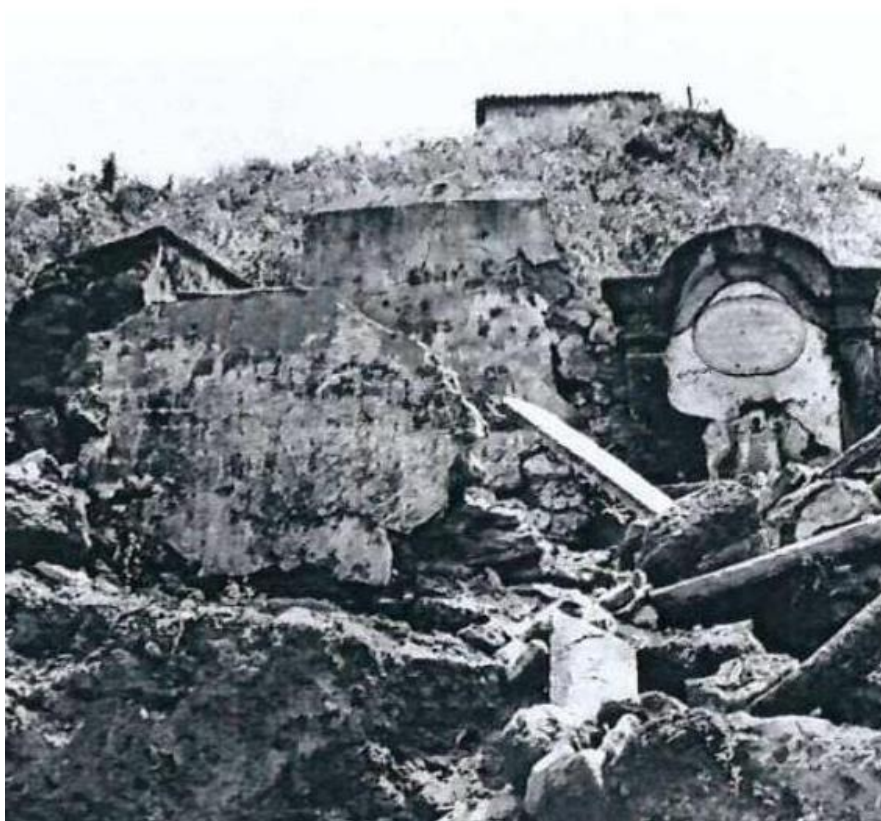
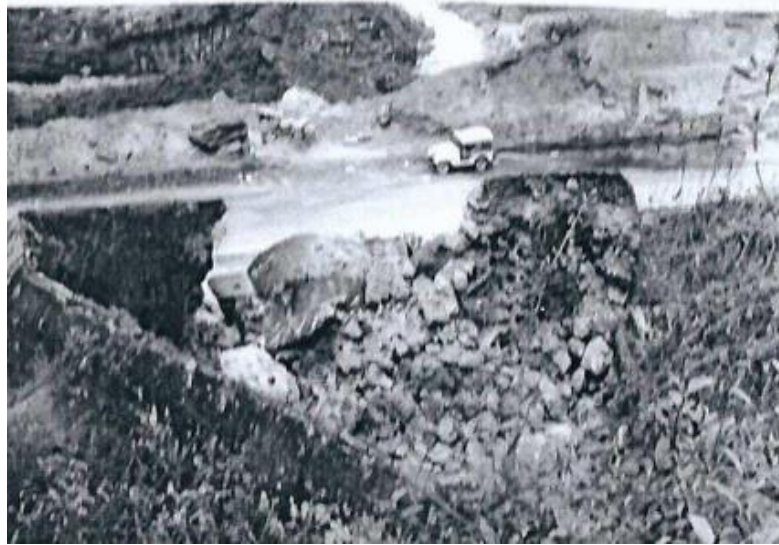
Figura 4 - Chafariz após ser atingido por queda de barreiras em 1960.

Figura 5 - Chafariz após ser atingido por queda de barreiras em 1960.

Como o chafariz ficou muito danificado, obras de reconstrução e reparação dos danos sofridos, se fizeram necessário (FIGURA 6). Iniciou-se um longo processo para efetivar sua reconstrução. Ofícios pedindo sua restauração ao DER foram encaminhados em 1962/63, porém a mesma ficou na dependência do término das obras no trecho da estrada. Apenas em 1967, através do decreto nº. 18478, de 21 de abril, o governador Israel Pinheiro da Silva autorizou a reconstrução do Chafariz das Águas Férreas. Os responsáveis começam uma movimentação mais efetiva para as obras, buscando encontrar e recolher no local as peças do monumento e até mesmo a fonte d'água (IPHAN, 2017).

Figura 6 - Chafariz após ser atingido por queda de barreiras em 1960.

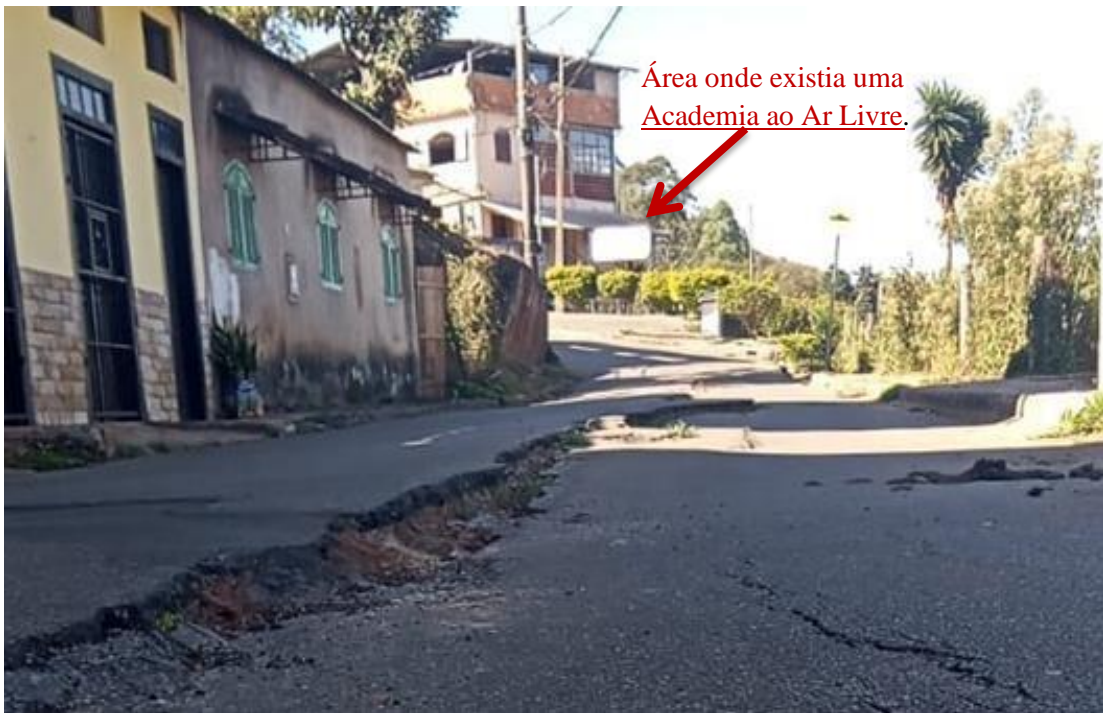
Figura 12 - Destaque para rua no entorno do Chafariz das Águas Férreas, apresentando rachaduras.

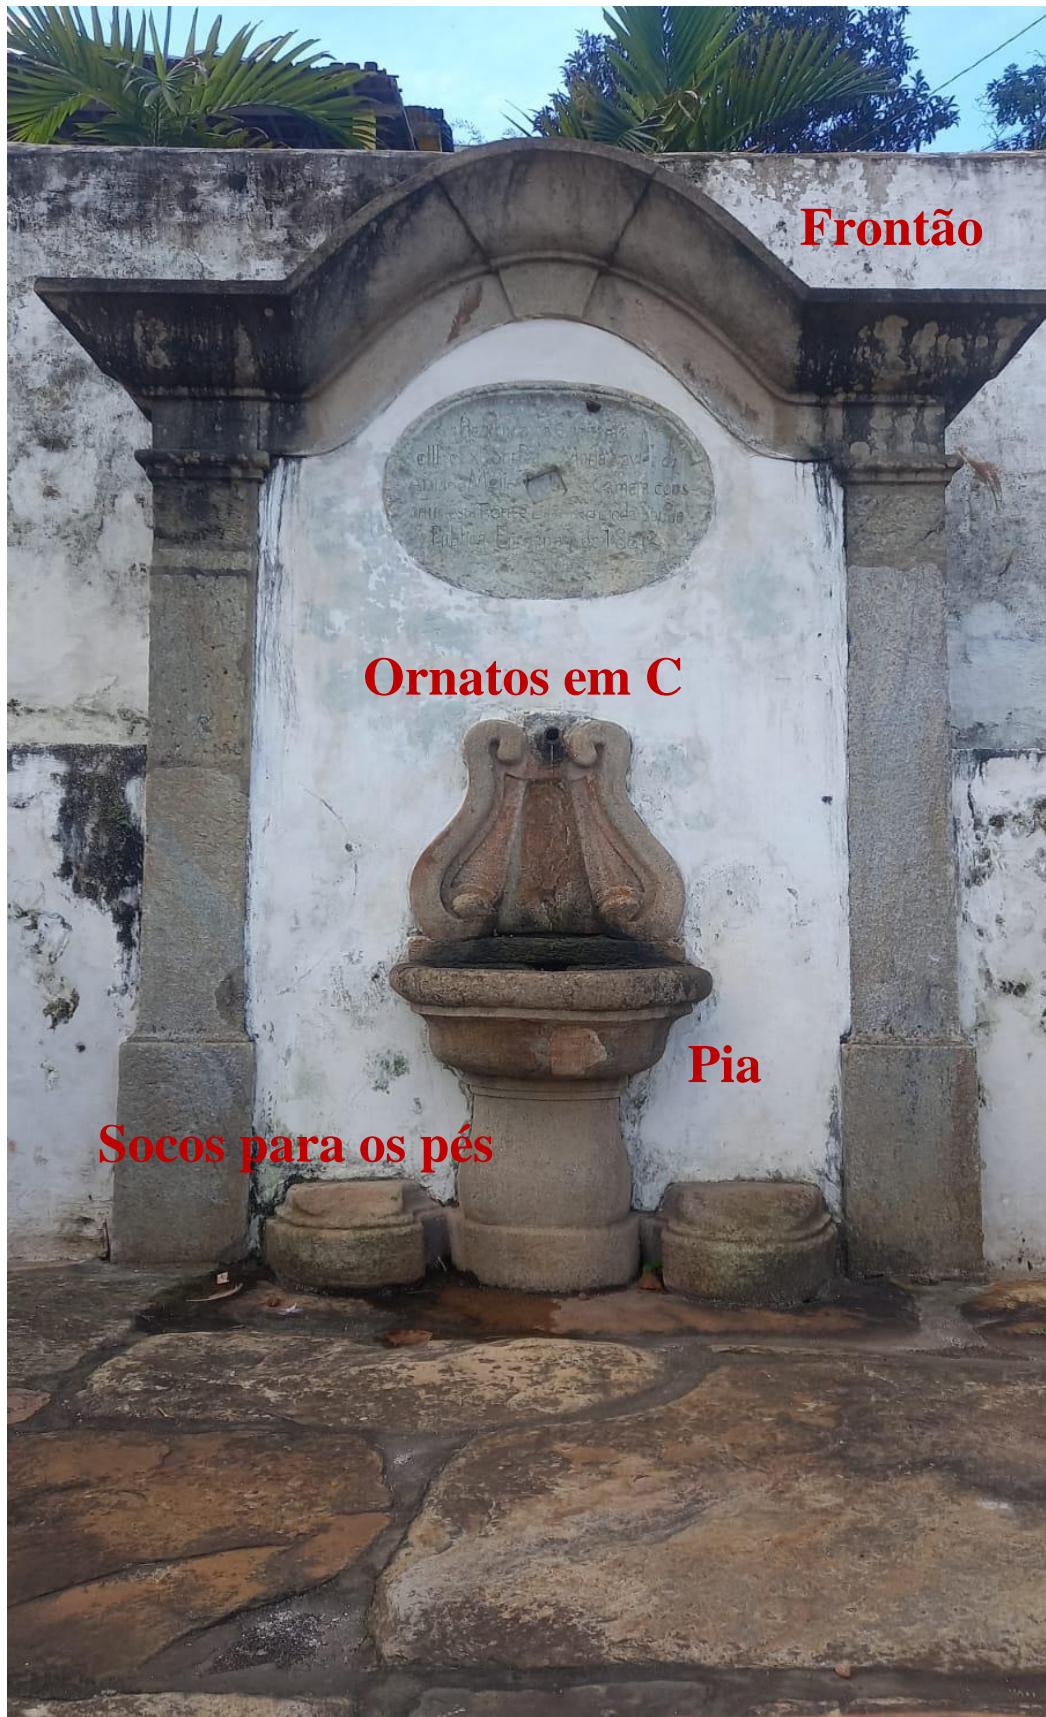
Figura 15 - Detalhe para a os elementos que compõem a estrutura do chafariz.

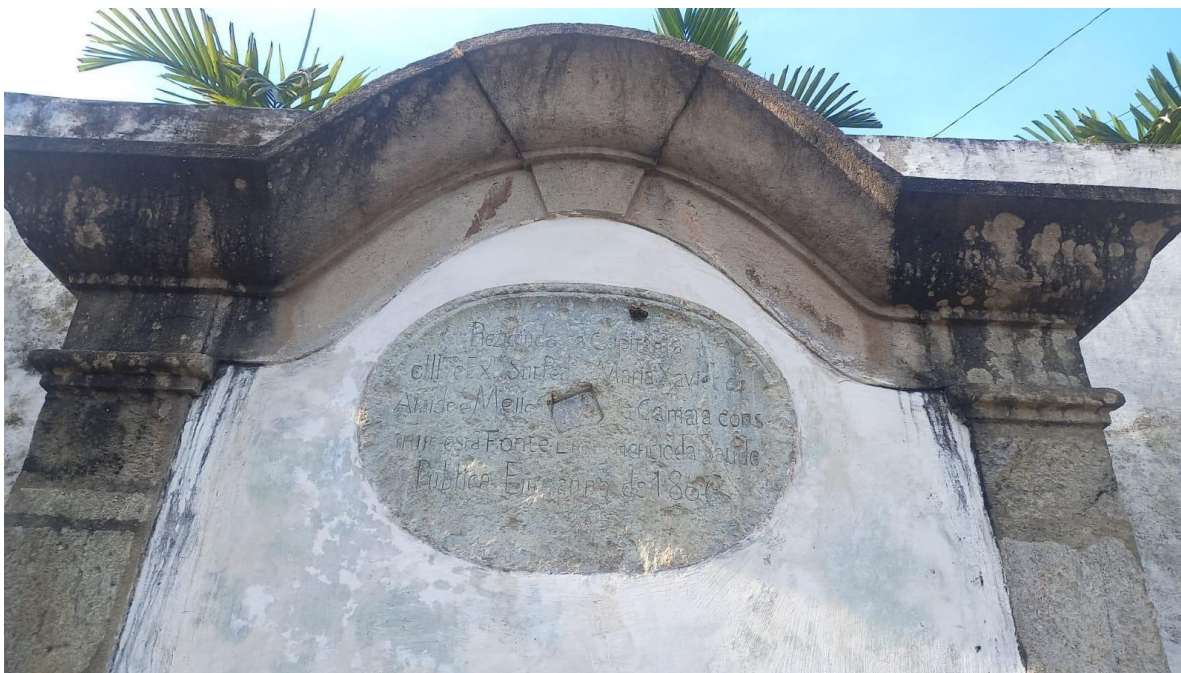
Figura 16 - Chafariz das Águas Férreas. Detalhe para a moldura elíptica em pedra sabão.

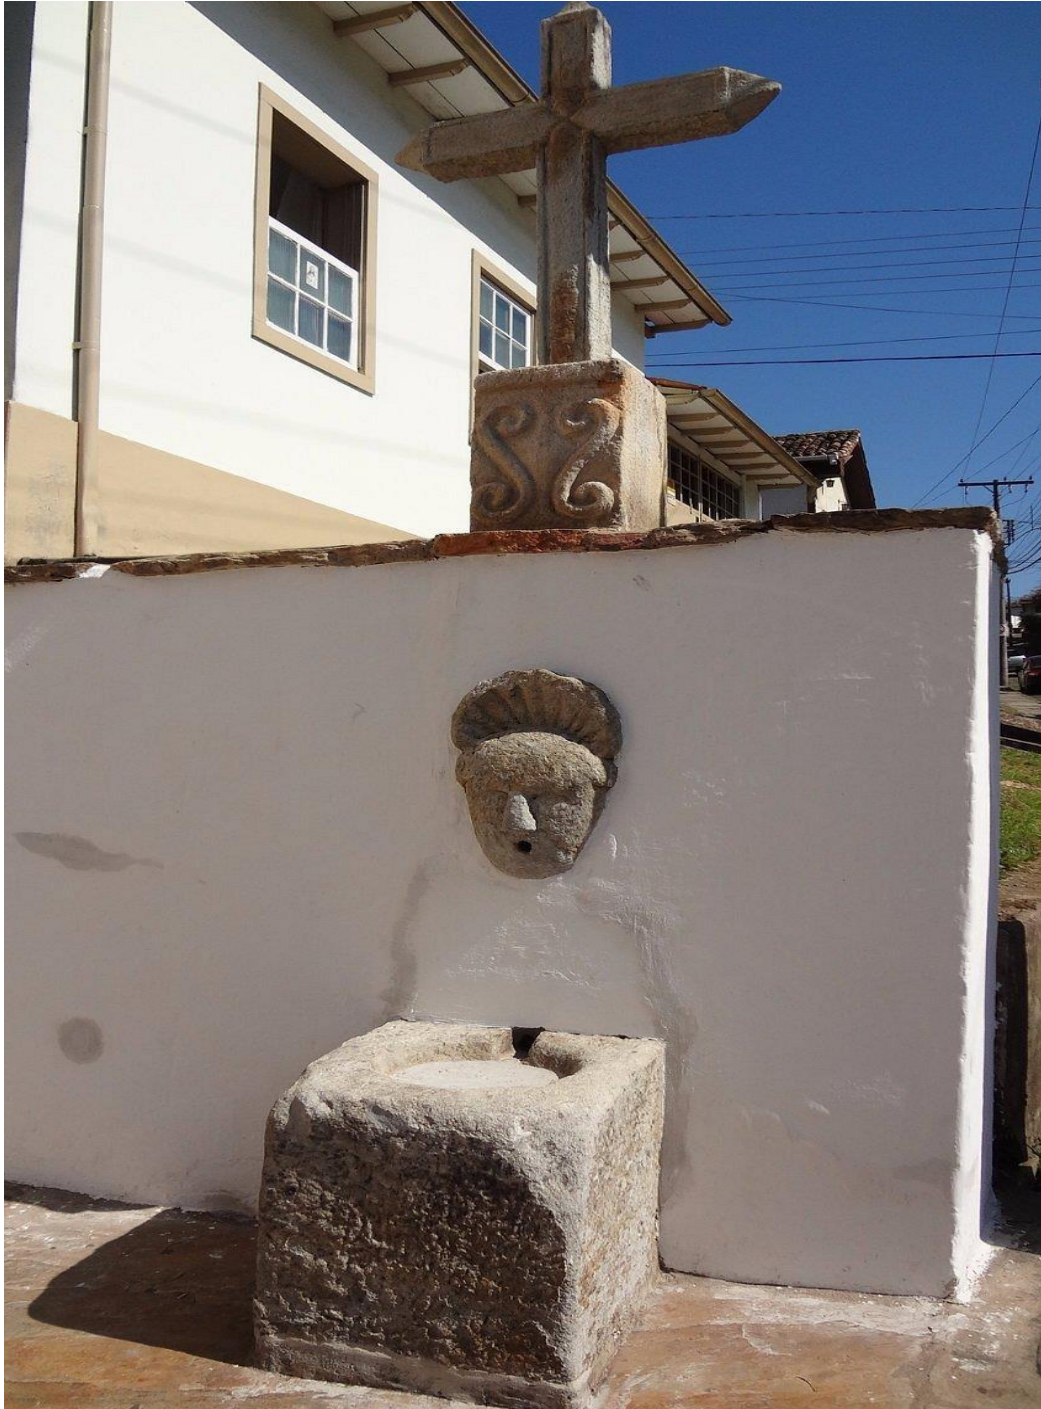
Chafariz de pedra argamassada, localizado no final da Rua Dr. Cláudio de Lima, início da ladeira da Rua Alvarenga e que vai para o bairro Cabeças. Sem data de construção, apenas parte de um tanque e uma carranca já bastante deteriorada e encimada por um cruzeiro (FIGURA 35).

Figura 35 - Chafariz da Rua das Cabeças.

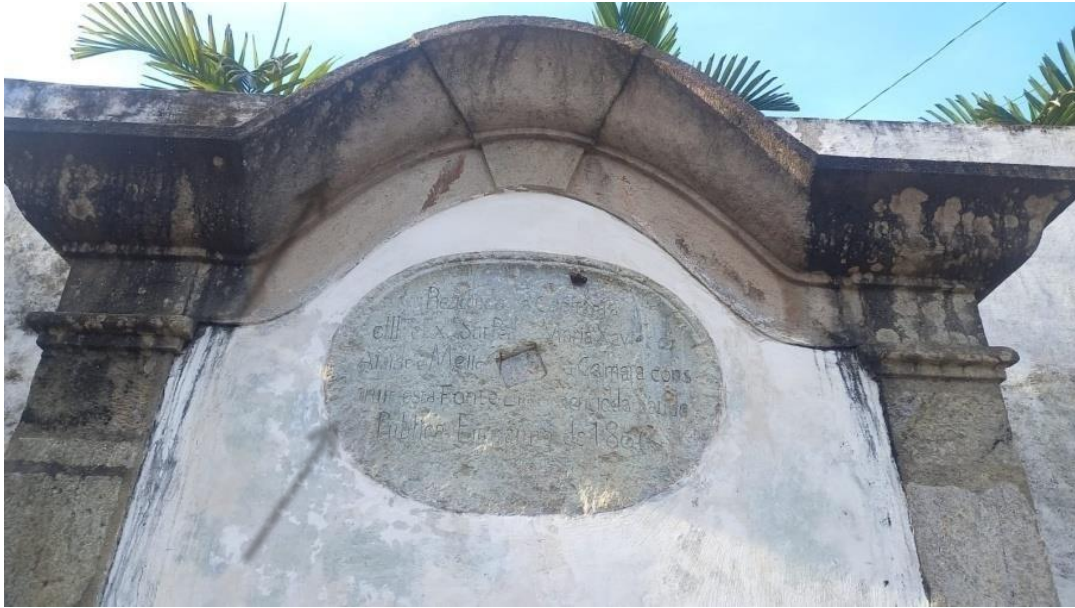
Figura 43 - Destaque para verga (cimalha) em cantaria e para a moldura elíptica em pedra sabão.

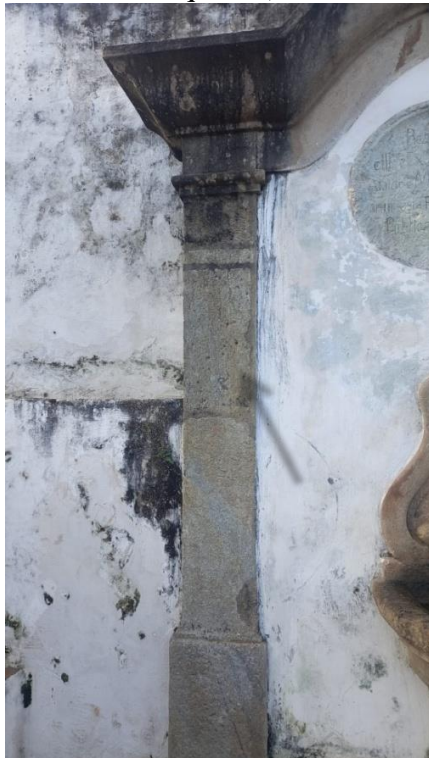
Figura 44 - Pilar em cantaria, (lado esquerdo).

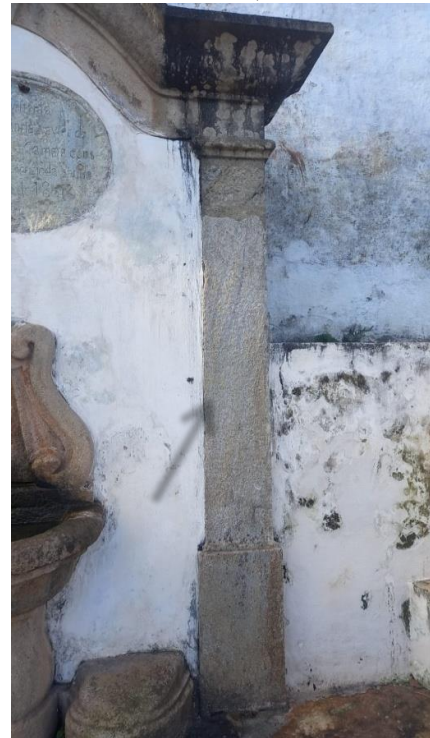
Figura 45 - Pilar em cantaria (lado direito).

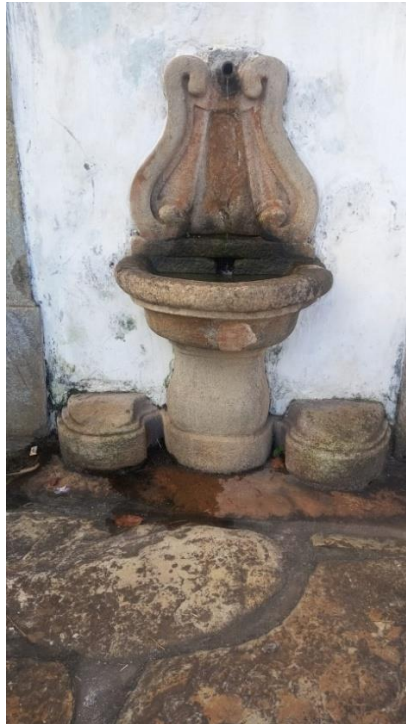
Figura 46 - Destaque para pia (bacia) em cantaria.

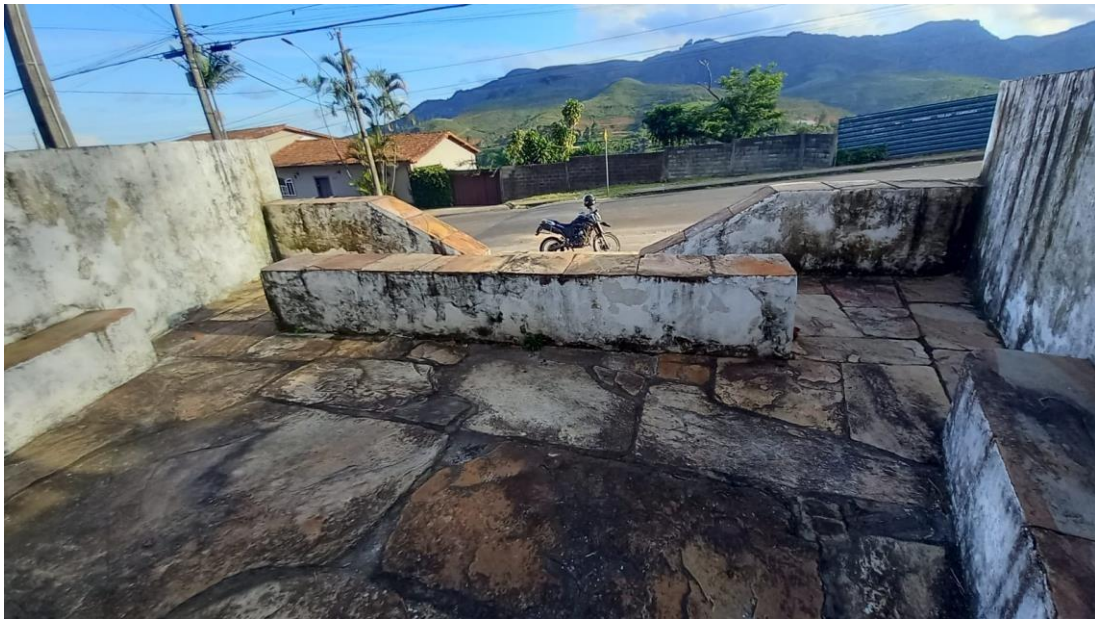
Figura 51 - Destaque para o piso em pedras de quartzito.

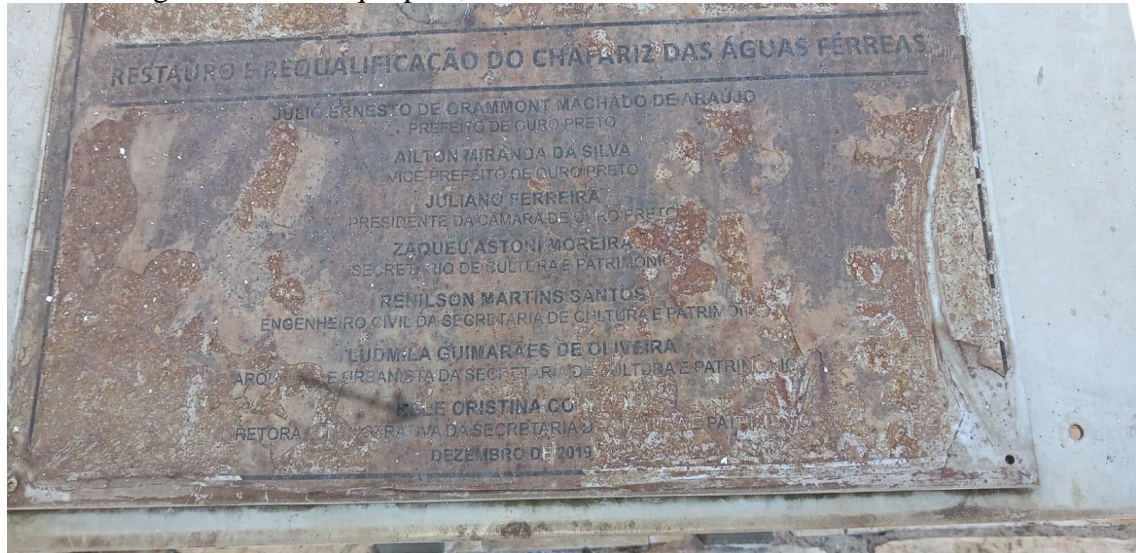
Figura 56 - Destaque para, restauro finalizado em Dezembro de 2019.

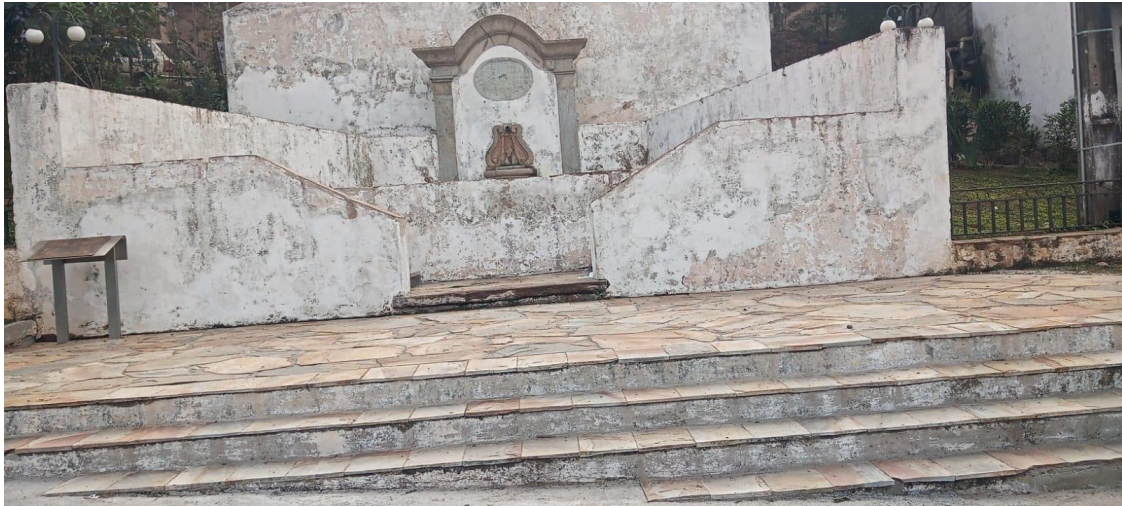
Figura 57 - Destaque para o Chafariz após remoção das sugididades.

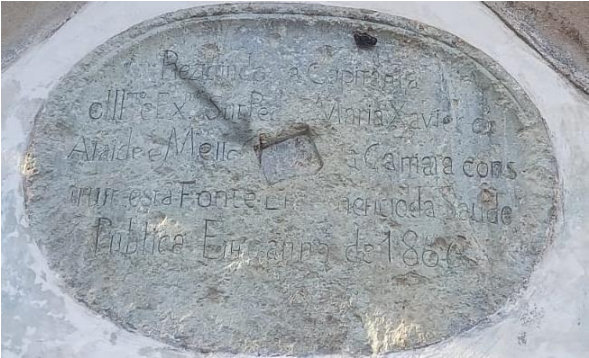
<p>Figura 58</p>

<p>Fonte: Natália Lourenço, Dezembro de 2021.</p>	<p>DANO:</p> <p>Perda de partes da cantaria na moldura elíptica.</p> <p>DESCRIÇÃO PATOLÓGICA:</p> <p>A moldura possui dizeres de homenagem, na qual se perdeu partes da escrita, a palavra “resolve”.</p> <p>AGENTE CAUSADOR:</p> <p>Ação do tempo e falta de manutenção preventiva.</p>
<p>Figura 59</p>

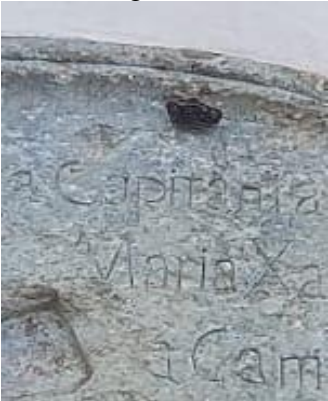
<p>Fonte: Natália Lourenço, Dezembro de 2021.</p>	<p>DANO:</p> <p>Presença de insetos.</p> <p>DESCRIÇÃO PATOLÓGICA:</p> <p>Infestação de marimbondos nos elementos do chafariz.</p> <p>AGENTE CAUSADOR:</p> <p>Vegetação nas proximidades. Falta de controle de insetos. (manutenção preventiva).</p>
<p>Figura 60</p>

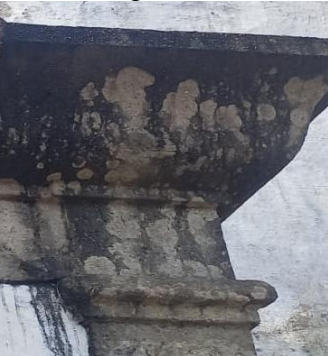
<p>Fonte: Natália Lourenço, Dezembro de 2021.</p>	<p>DANO:</p> <p>Presença de manchas de coloração escura (acinzentada e preta).</p> <p>DESCRIÇÃO PATOLÓGICA:</p> <p>Manchas escuras nas cantarias e paredões.</p> <p>AGENTE CAUSADOR:</p> <p>Fungos, umidade. Fuligem ou Poluentes. Fator climático (ventos, sol, chuvas). Fatores Biológicos (musgos, líquens).</p>

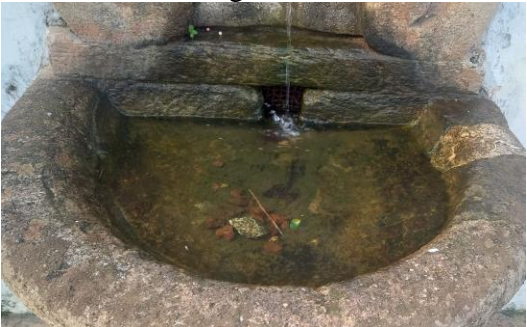
<p style="text-align: center;">Figura 61</p>

<p>Fonte: Natália Lourenço, Dezembro de 2021.</p>	<p>DANO:</p> <ol style="list-style-type: none"> 1. Sujidade. 2. Perda de partes da cantaria. 3. Intervenção inadequada. <p>DESCRIÇÃO PATOLÓGICA:</p> <ol style="list-style-type: none"> 1. Acumulo de água, formação de líquens. Fatores Biológicos. 2. Perda de partes da cantaria. 3. Intervenção com material impróprio (similar à massa plástica). <p>AGENTE CAUSADOR:</p> <p>Umidade, ação humana, fatores climáticos. Fatores Biológicos. Intervenção sem estudo prévio.</p>
<p style="text-align: center;">Figura 62</p>

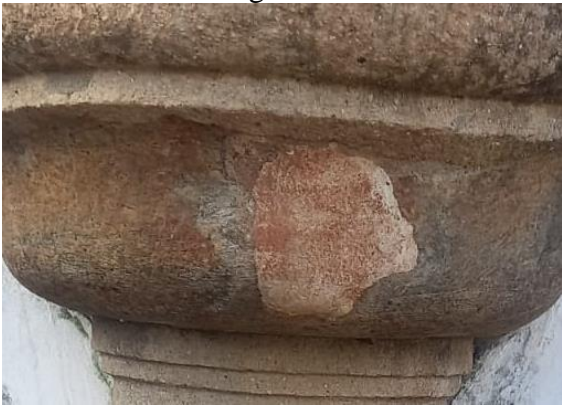
<p>Fonte: Natália Lourenço, Dezembro de 2021.</p>	<p>DANO:</p> <p>Intervenção inadequada.</p> <p>DESCRIÇÃO PATOLÓGICA:</p> <p>Perda de partes da cantaria, levou a intervenção com material impróprio (similar à argamassa em concreto).</p> <p>AGENTE CAUSADOR:</p> <p>Ação humana, intervenção sem estudo prévio.</p>

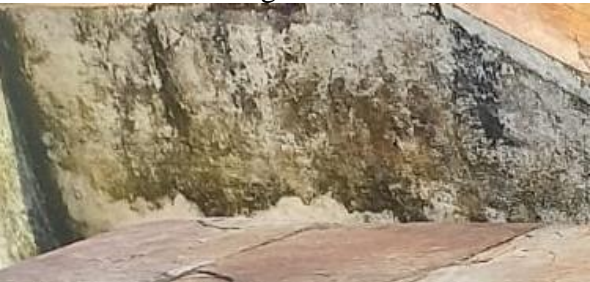
<p style="text-align: center;">Figura 63</p>

<p>Fonte: Natália Lourenço, Dezembro de 2021.</p>	<p>DANO:</p> <ol style="list-style-type: none"> 1. Sujidade. 2. Manchas escuras. 3. Formação de musgos. <p>DESCRIÇÃO PATOLÓGICA:</p> <p>Manchas escuras e esverdeadas nos paredões.</p> <p>AGENTE CAUSADOR:</p> <p>Fuligem ou Poluentes.</p>

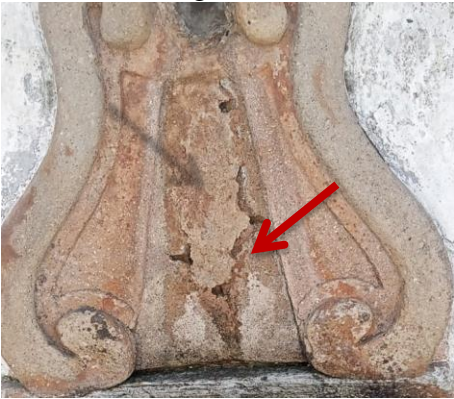
<p style="text-align: center;">Figura 64</p>

<p>Fonte: Natália Lourenço, Julho de 2022.</p>	<p>DANO:</p> <ol style="list-style-type: none"> 1. Fissura na cantaria. 2. Intervenção inadequada. <p>DESCRIÇÃO PATOLÓGICA:</p> <ol style="list-style-type: none"> 1. Presença de fissura entre os adornos. 2. Intervenção com material impróprio (similar à argamassa em concreto). <p>AGENTE CAUSADOR:</p> <ol style="list-style-type: none"> 1. Umidade. 2. Ação humana, intervenção sem estudo prévio.
<p style="text-align: center;">Figura 65</p>

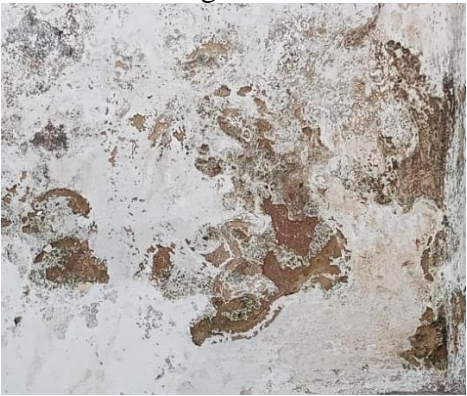
<p>Fonte: Natália Lourenço, Julho de 2022.</p>	<p>DANO:</p> <p>Perda de revestimento superficial (argamassa e camada pictórica).</p> <p>DESCRIÇÃO PATOLÓGICA:</p> <p>Desprendimento da argamassa e perda de coloração das paredes.</p> <p>AGENTE CAUSADOR:</p> <p>Umidade. Ação humana. Intervenção sem estudo prévio.</p>
<p style="text-align: center;">Figura 66</p>

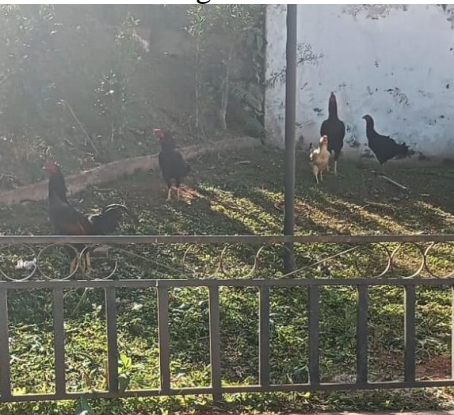
<p>Fonte: Natália Lourenço, Julho de 2022.</p>	<p>DANO:</p> <p>Presença de aves doméstica (galinhas)</p> <p>DESCRIÇÃO PATOLÓGICA:</p> <p>Galinhas dos moradores locais estão sempre presentes nas dependências do chafariz.</p> <p>AGENTE CAUSADOR:</p> <p>Aves domésticas (galinhas). Ação humana (falta de controle).</p>

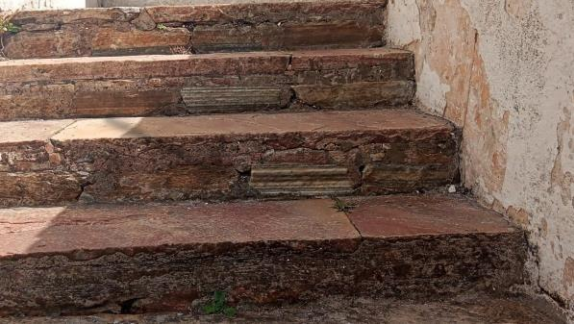
<p style="text-align: center;">Figura 67</p>

<p>Fonte: Natália Lourenço, Julho de 2022.</p>	<p>DANO:</p> <p>Construção inadequada na escada de acesso ao chafariz.</p> <p>DESCRIÇÃO PATOLÓGICA:</p> <p>Uso de material impróprio (tijolos cerâmicos) na confecção dos degraus da escada.</p> <p>AGENTE CAUSADOR:</p> <p>Ação humana. Intervenção sem estudo prévio.</p>
<p style="text-align: center;">Figura 68</p>

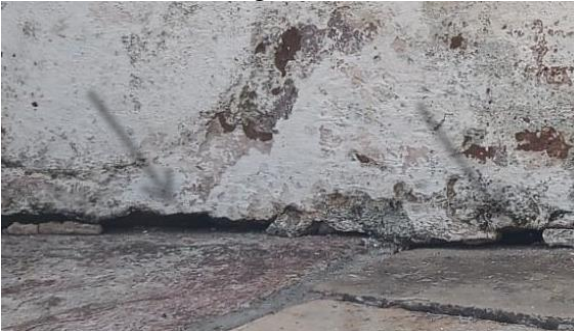
<p>Fonte: Natália Lourenço, Julho de 2022.</p>	<p>DANO:</p> <p>Rachaduras na estrutura.</p> <p>DESCRIÇÃO PATOLÓGICA:</p> <p>Rachaduras nas junções entre piso e parede, dando aspecto de desprendimento.</p> <p>AGENTE CAUSADOR:</p> <p>Ação do tempo. Movimentação e vibração. Falta de manutenção preventiva.</p>
<p style="text-align: center;">Figura 69</p>

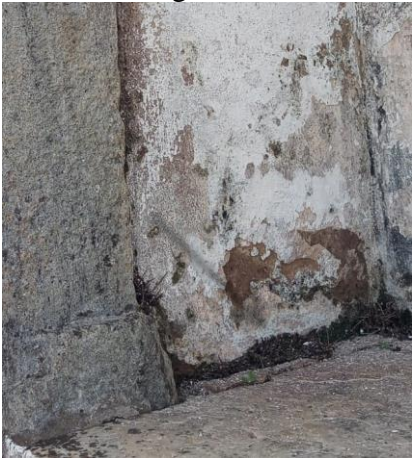
<p>Fonte: Natália Lourenço, Julho de 2022.</p>	<p>DANO:</p> <p>Formação e acúmulo de musgo.</p> <p>DESCRIÇÃO PATOLÓGICA:</p> <p>Formação e acúmulo de musgo, nas junções entre parede e piso.</p> <p>AGENTE CAUSADOR:</p> <p>Umidade. Ação do tempo. Fatores Biológicos. Falta de manutenção preventiva.</p>

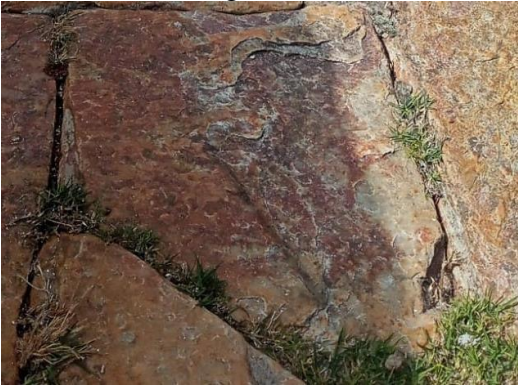
<p style="text-align: center;">Figura 70</p>

<p>Fonte: Natália Lourenço, Julho de 2022.</p>	<p>DANO:</p> <p>Vegetação rasteira.</p> <p>DESCRIÇÃO PATOLÓGICA:</p> <p>Presença de vegetação rasteira entre as pedras que formam o piso.</p> <p>AGENTE CAUSADOR:</p> <p>Fatores Biológicos. Falta de manutenção preventiva.</p>
<p style="text-align: center;">Figura 71</p>

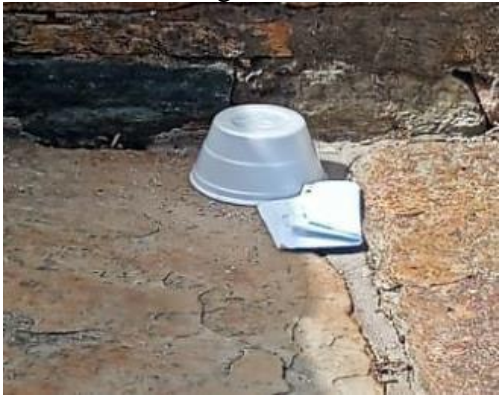
<p>Fonte: Natália Lourenço, Julho de 2022.</p>	<p>DANO:</p> <p>Presença de lixo.</p> <p>DESCRIÇÃO PATOLÓGICA:</p> <p>Lixo deixado constantemente no local, por pessoas e animais (cachorros).</p> <p>AGENTE CAUSADOR:</p> <p>Ação Humana. Animais.</p>
