CURSO SUPERIOR DE TECNOLOGIA EM CONSERVAÇÃO E RESTAURO

**GERENCIAMENTO DE RISCO PARA O CHAFARIZ DO LARGO DA
IGREJA DE NOSSA SENHORA DA CONCEIÇÃO EM CACHOEIRA
DO BRUMADO, MARIANA-MG: DA RESTAURAÇÃO A
CONSERVAÇÃO PREVENTIVA**

Trabalho de conclusão de curso apresentado ao Curso de Conservação e Restauro do Instituto Federal de Minas Gerais- Campus Ouro Preto, para obtenção do grau de tecnólogo em Conservação e Restauro.

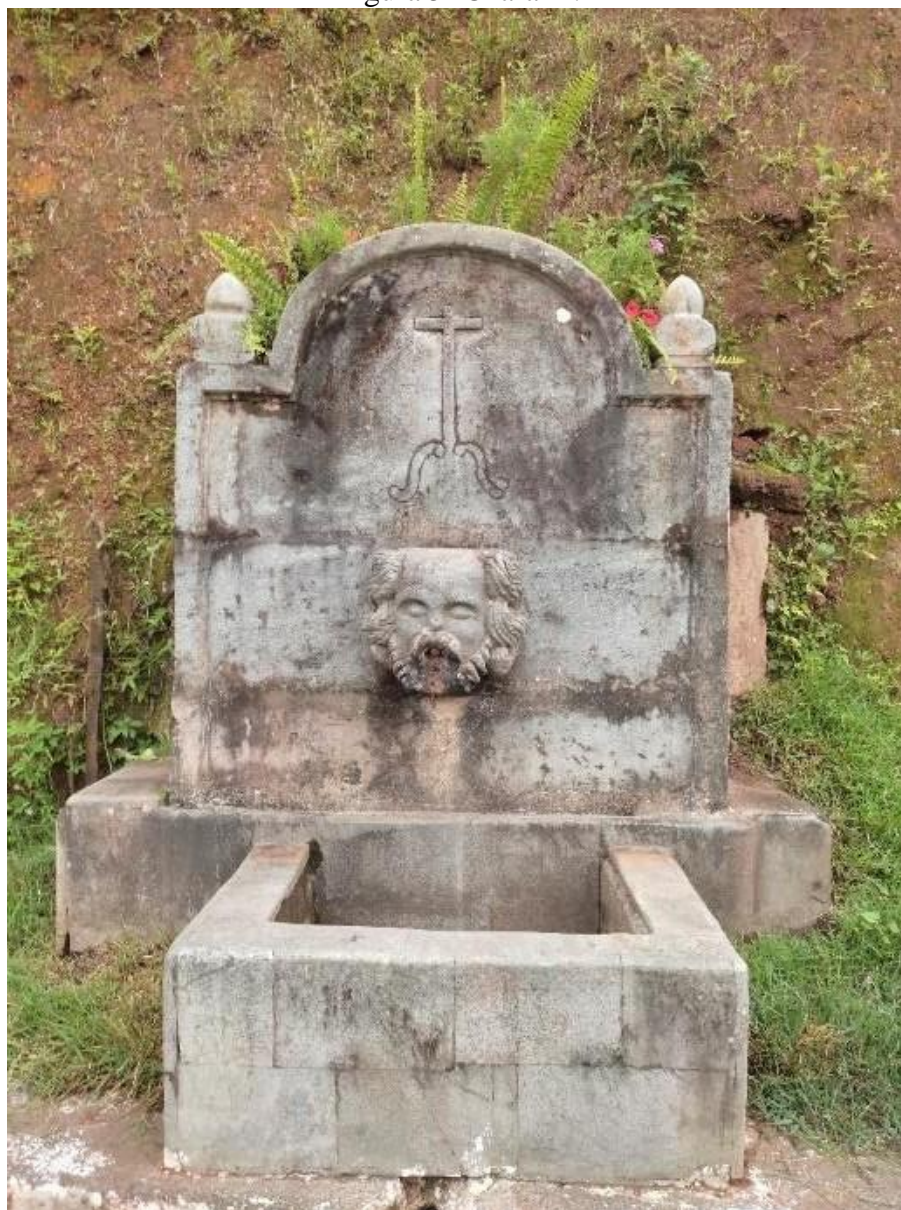
Figura 5- Chafariz.

Sobre o Chafariz (figura 5) não é inventariado nem tem uma data específica de construção, não há documentações ou pesquisas, nesse sentido foi feito um levantamento com depoimentos da comunidade e segundo esses relatos dos moradores alegam que o chafariz “é tão antigo quanto o distrito” e que ele “ficava na rua de abaixo da igreja e foi retirado do local devido a sua localização em local de desabamento, hoje a uma moradia no lugar onde o chafariz ficava” e a própria comunidade cuidou e cuida da maneira que achou viável.

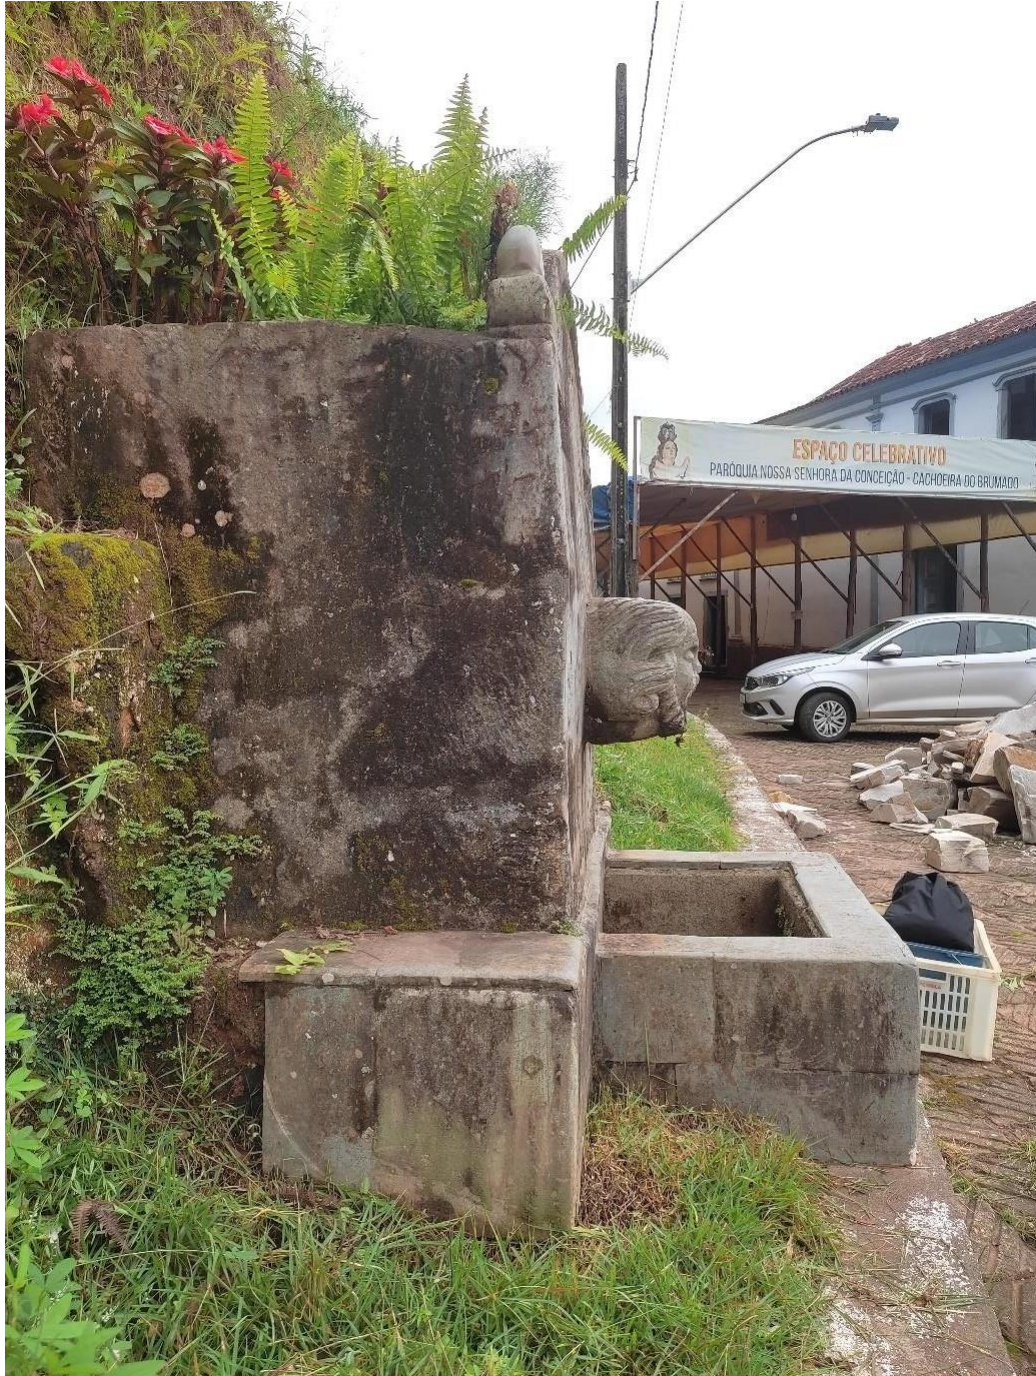
Figura 6- Chafariz vista lateral esquerda.

ocupa uma pequena extensão lateral do terreno do terreno (figura 6). O bloco principal do chafariz possui recuo apenas nas laterais e na frente onde se situa o adro largo da igreja, atrás do chafariz onde há um grande barranco de terra e espaço vegetado.

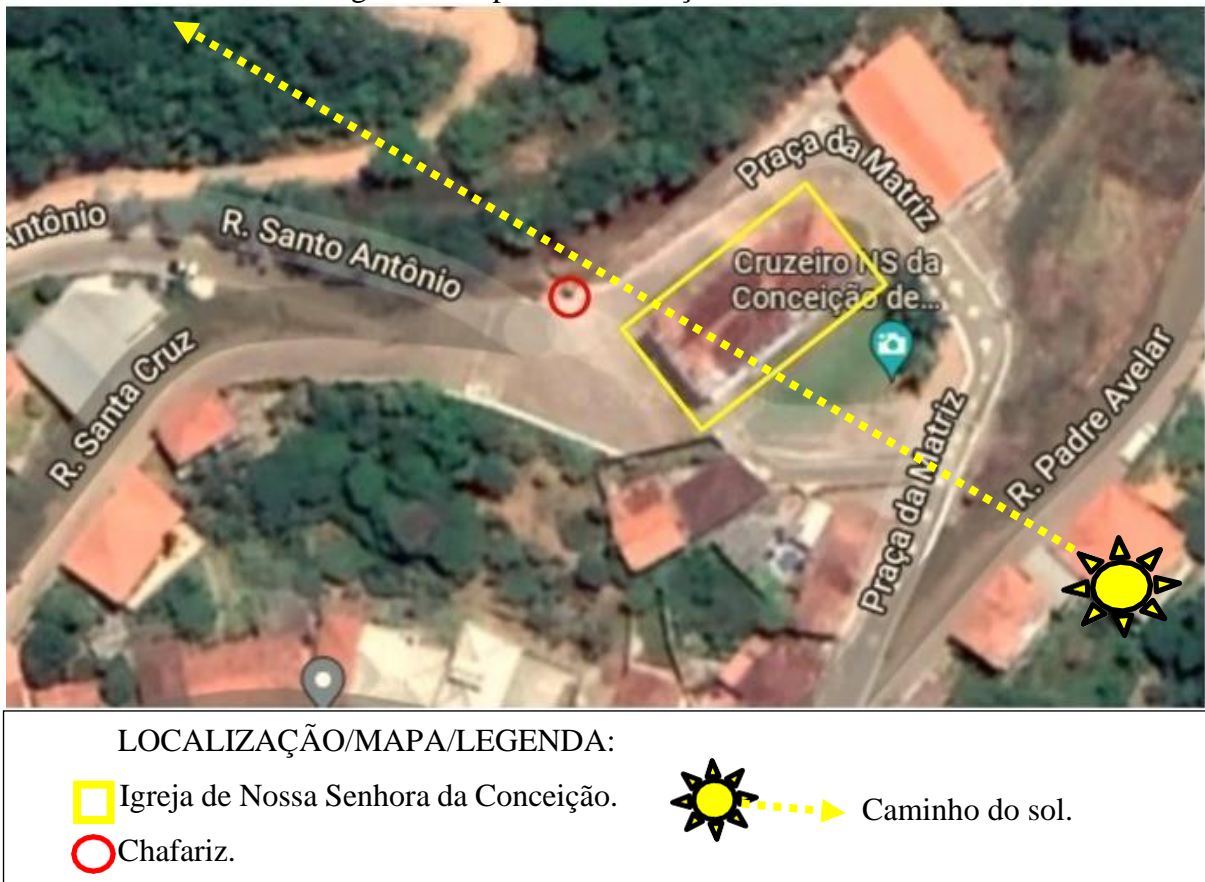
Figura 7- Mapa de Localização do Chafariz.

desativado e como um grande potencial na região localizada (figura 7). O volume principal é composto por cinco grandes blocos de pedra em cantaria encaixadas perfeitamente dando um unico volume ao chafariz, já com a base de alvenaria argamassada revestida com pedra sabão em recuo frontal.

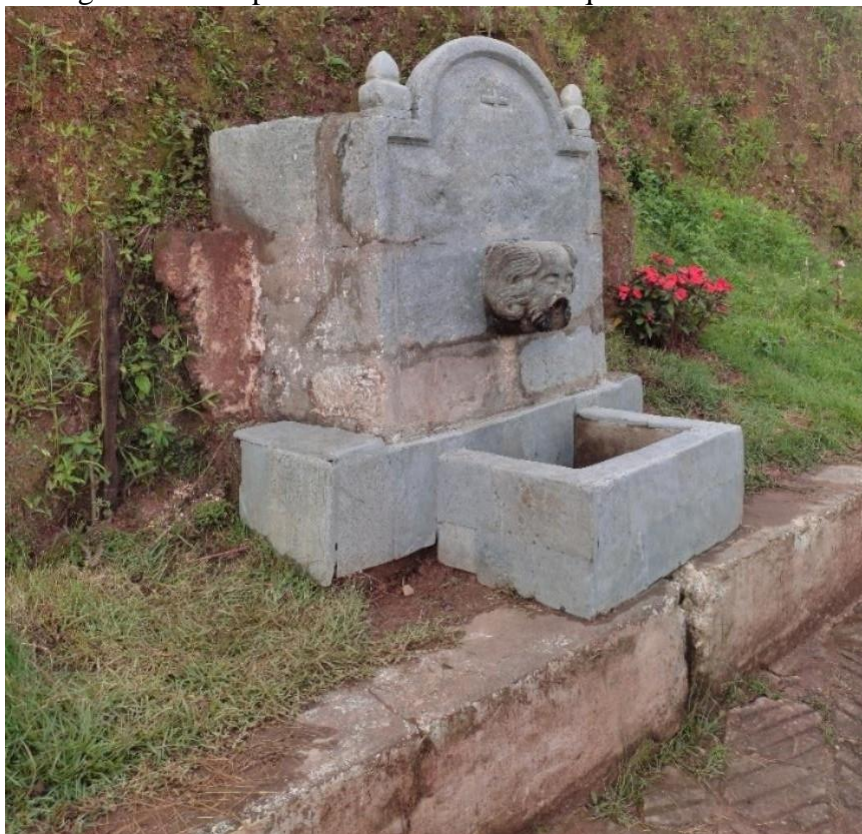
Figura 8- Vista parcial frontal e lateral esquerdo do chafariz.

O Chafariz apresenta uma composição estilística simplificada e está implantado no nível 40 centímetros acima de um largo que é pavimentado por bloquetes irregulares (fabricação pré-moldado de cimento e brita), e sua parte lateral e posterior circundado por vegetação nativa de pequeno porte (Figura 8):

Como o chafariz em estudo foi implantado em um terreno muito acidentado, e localiza-se na parte mais baixa do mesmo, (figura 8) identificou-se como o principal fator de umidade a ascensão das águas subterrâneas por capilaridade somado à inexistência de drenagem, estruturas de contenção da encosta.

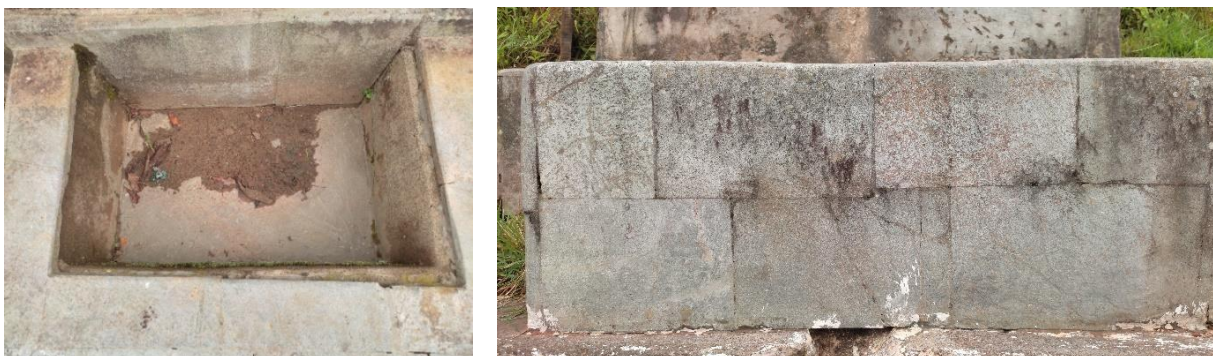
Figura 9- Detalhe de dentro da bacia e revestimento frontal.

Trata-se de um chafariz parietal, sua base é executada em alvenaria de pedra argamassada na base e bacia retangular revestida com pedra sabão (figura 9) que foi adicionada a posteriormente quando foi realocado no largo durante a uma das intervenções não documentada.

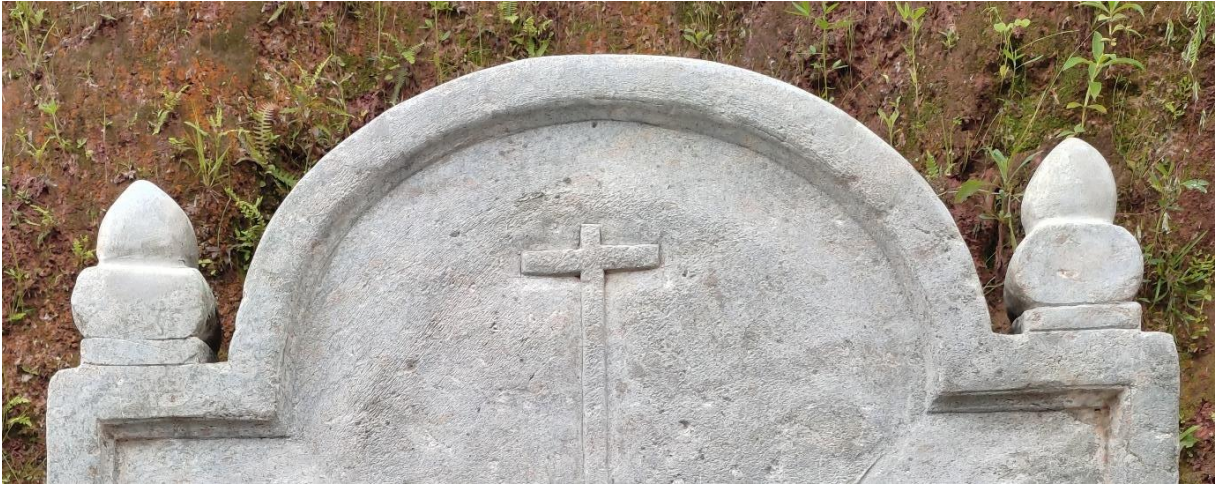
Figura 12- Frontão e Pináculos.

O coroamento (figura 12) do chafariz se dá por um frontão semicircular em cantaria nas extremidades retas possui dois pequenos pináculos. Na parte de traz desse frontão existe uma caixa de captação de água (figura 13) executada em cantaria desbaste bruto.

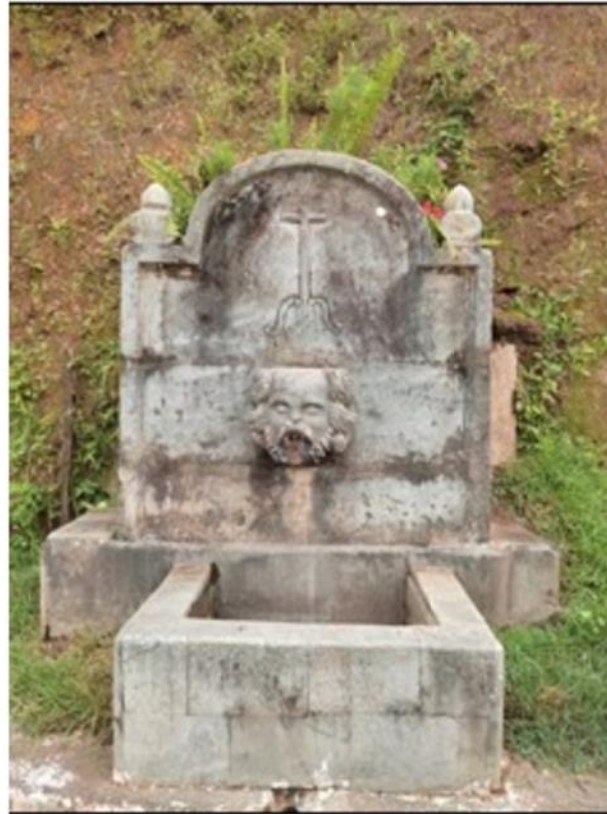
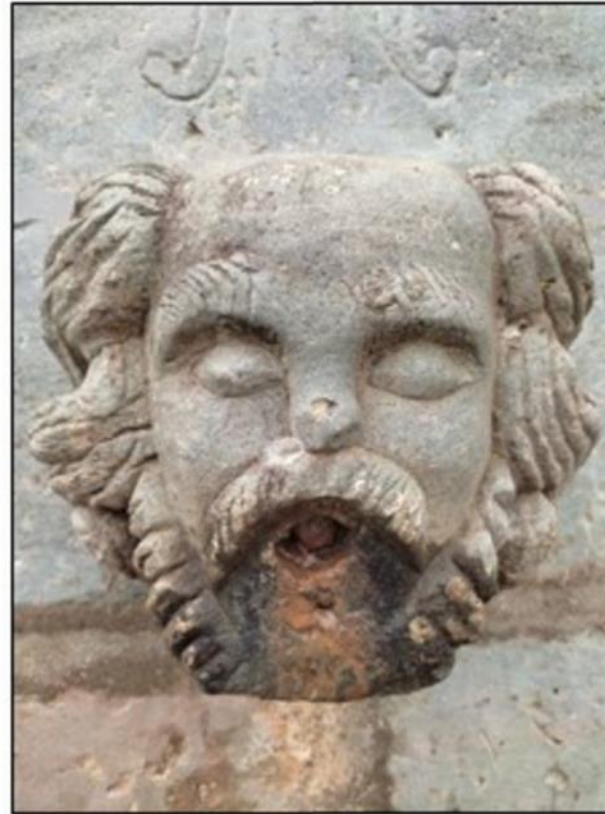
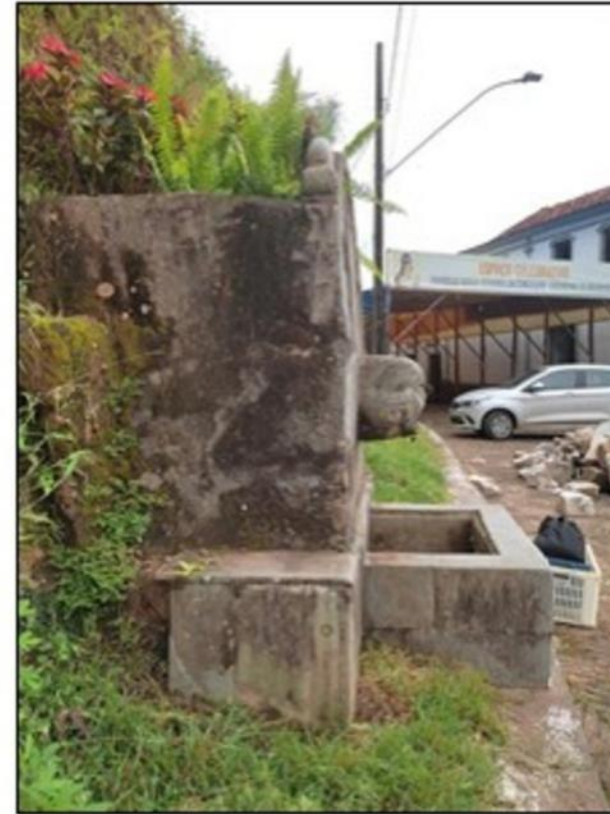
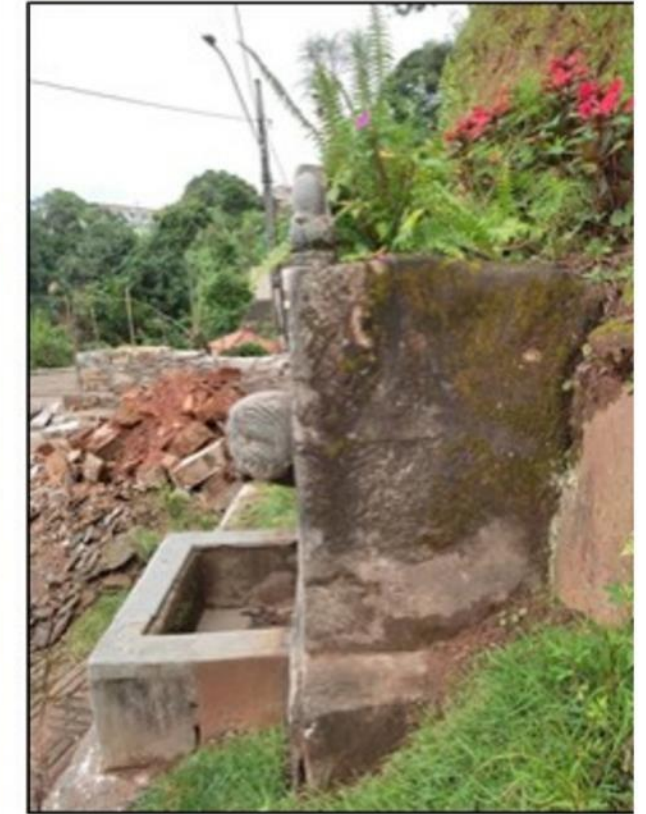
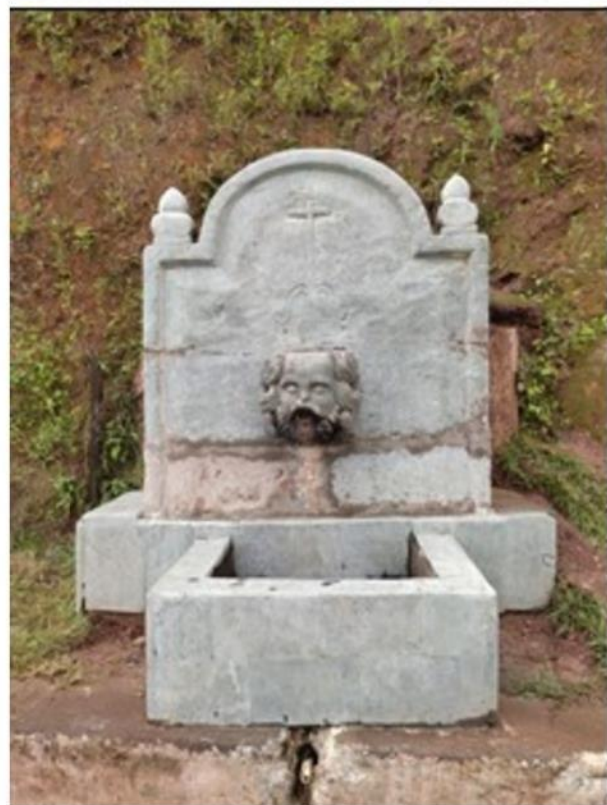
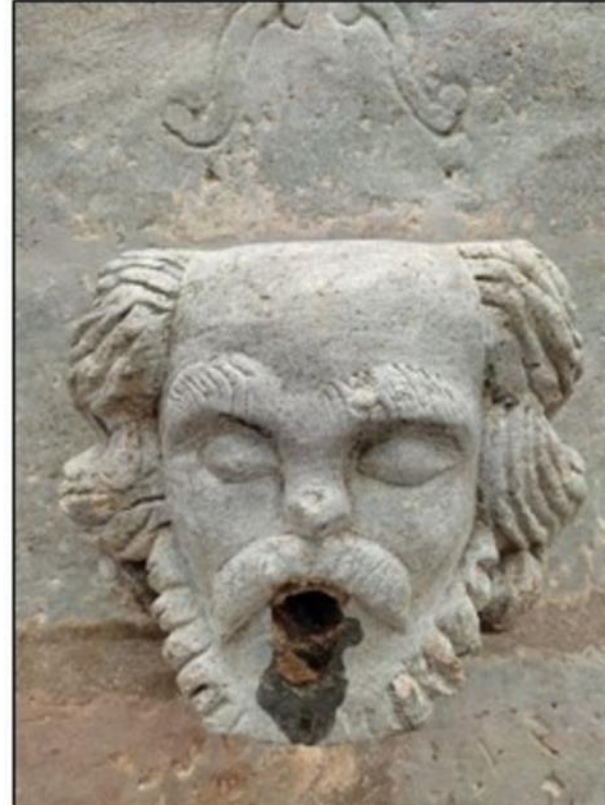
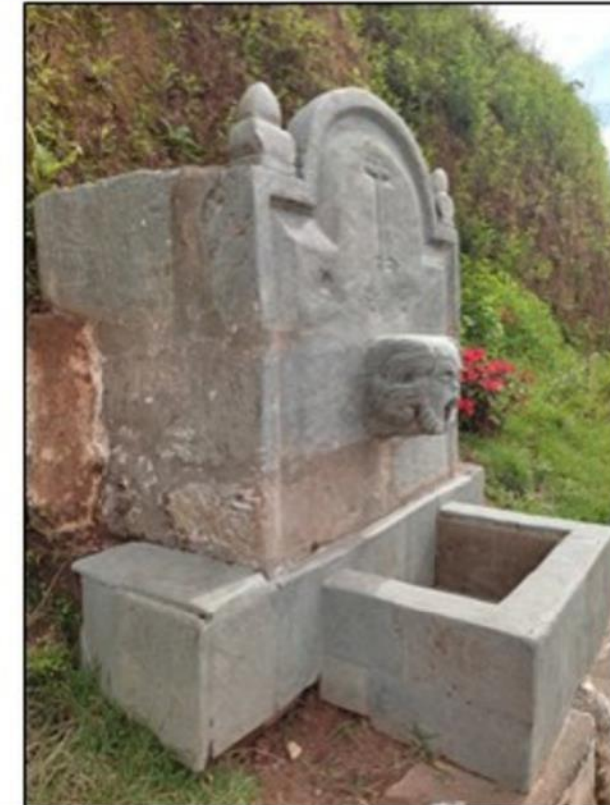
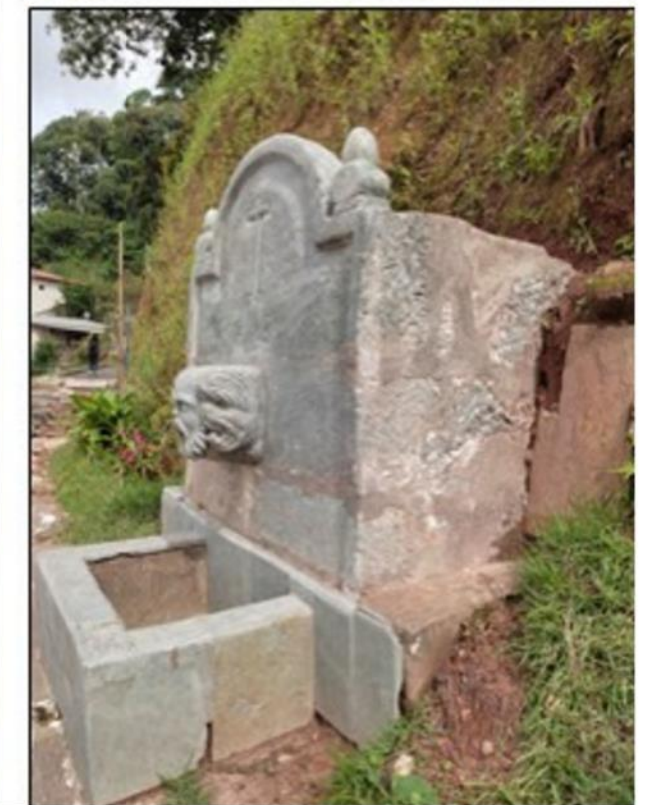
ANTES
INTERVENÇÃO

DEPOIS
INTERVENÇÃO

AS AÇÕES DE INTERVENÇÃO FORAM: LIMPEZA, RETIRADA DOS EXCESSOS DE ARGAMASSA, RETIRADA DA PORÇÃO DE TERRA NA CAIXA DE CAPTAÇÃO. MATERIAIS USADOS:

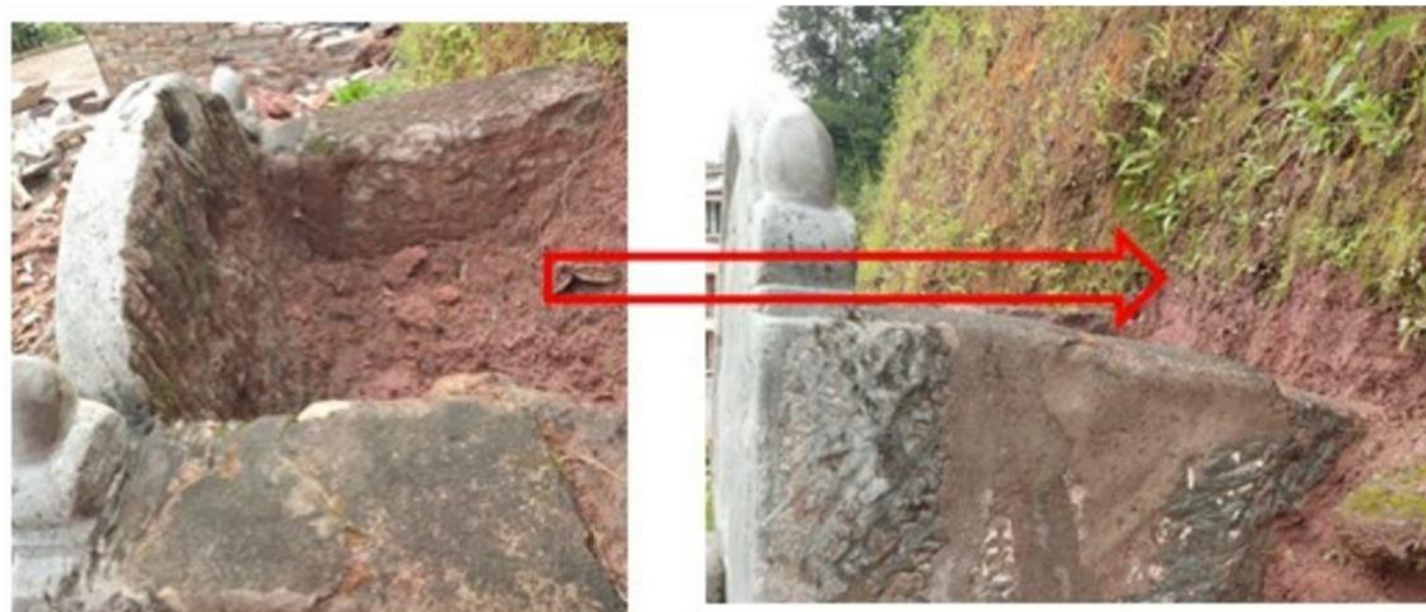
Encosta do terreno que joga terra e umidade para dentro da caixa de captação.

A parte posterior e a caixa de captação de água, recebe intenso fluxo de umidade e risco de deslizamento da encosta em dias de chuva esse cenário se agrava.

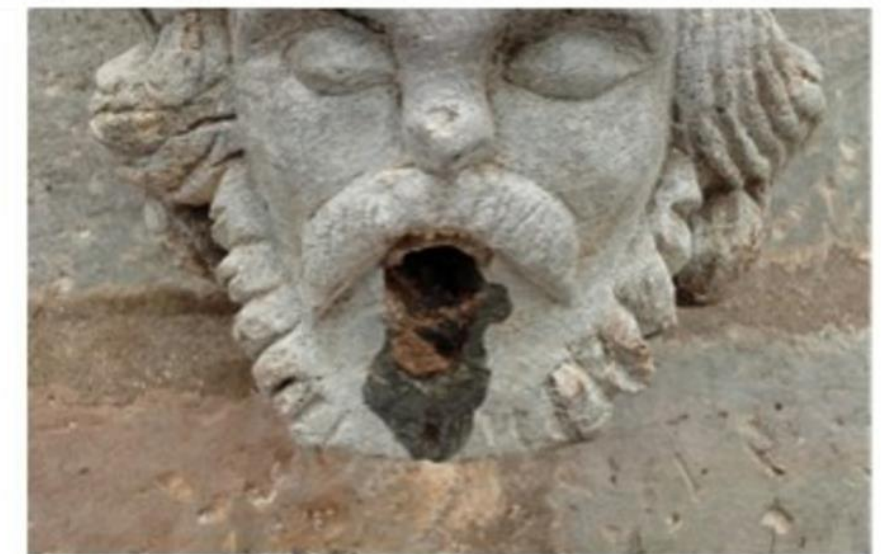
Umidade proveniente do acúmulo de água de chuva e da encosta já que o chafariz não funciona.

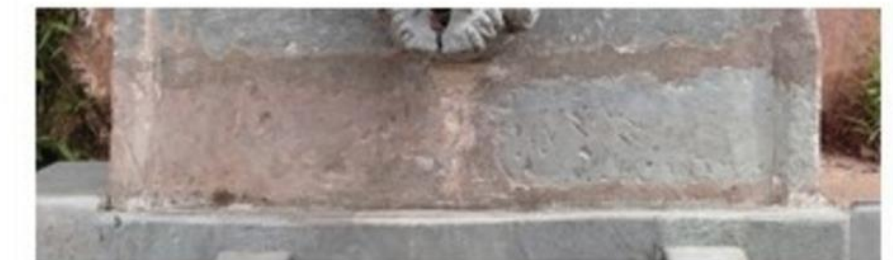
Argamassa em parte das juntas das pedras-sabão intervenção inadequada.

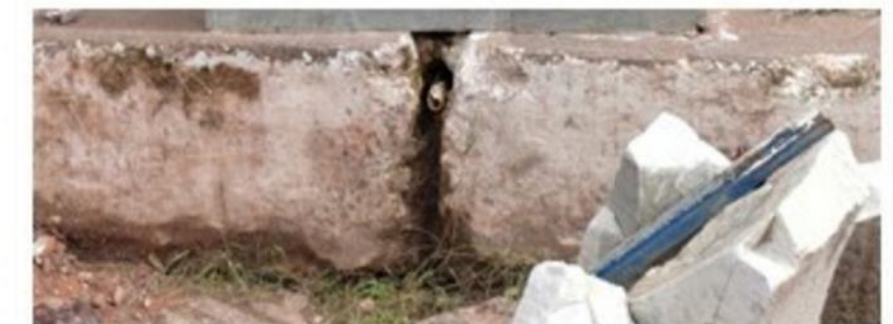
Má instalação dos tubos de drenagem, água que sai diretamente para o calçamento.

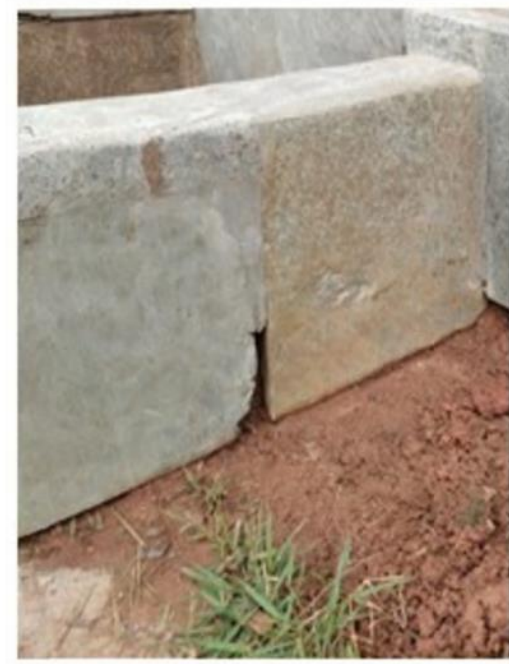
Oxidação da pedra de revestimento da bacia.

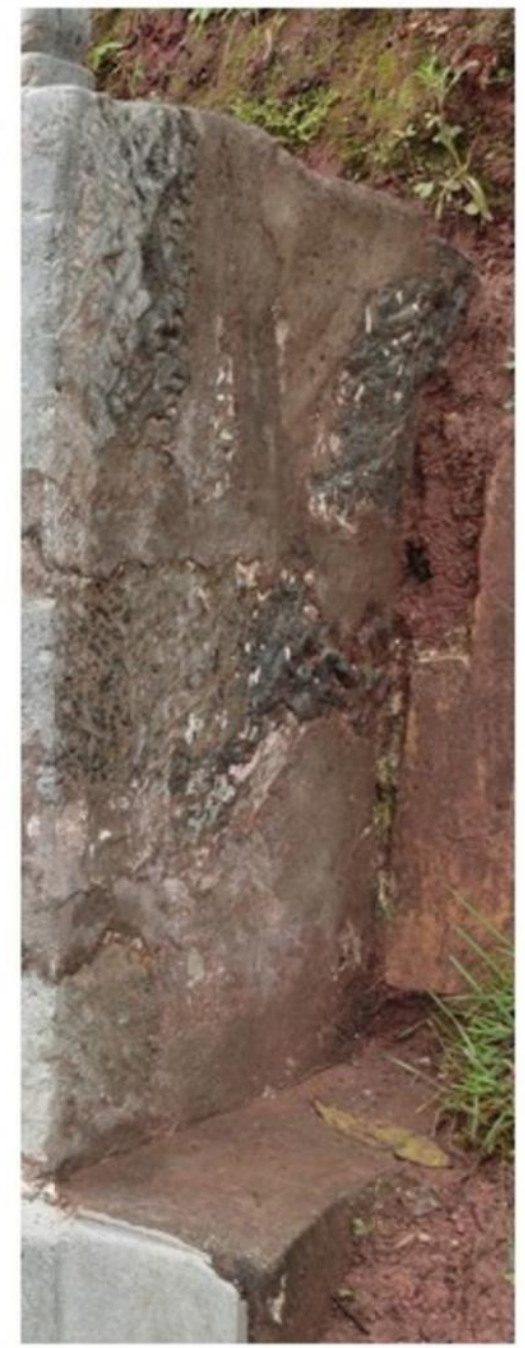
Argamassa por toda camada de pedra sabão intervenção inadequada.
 Umidade por capilaridade

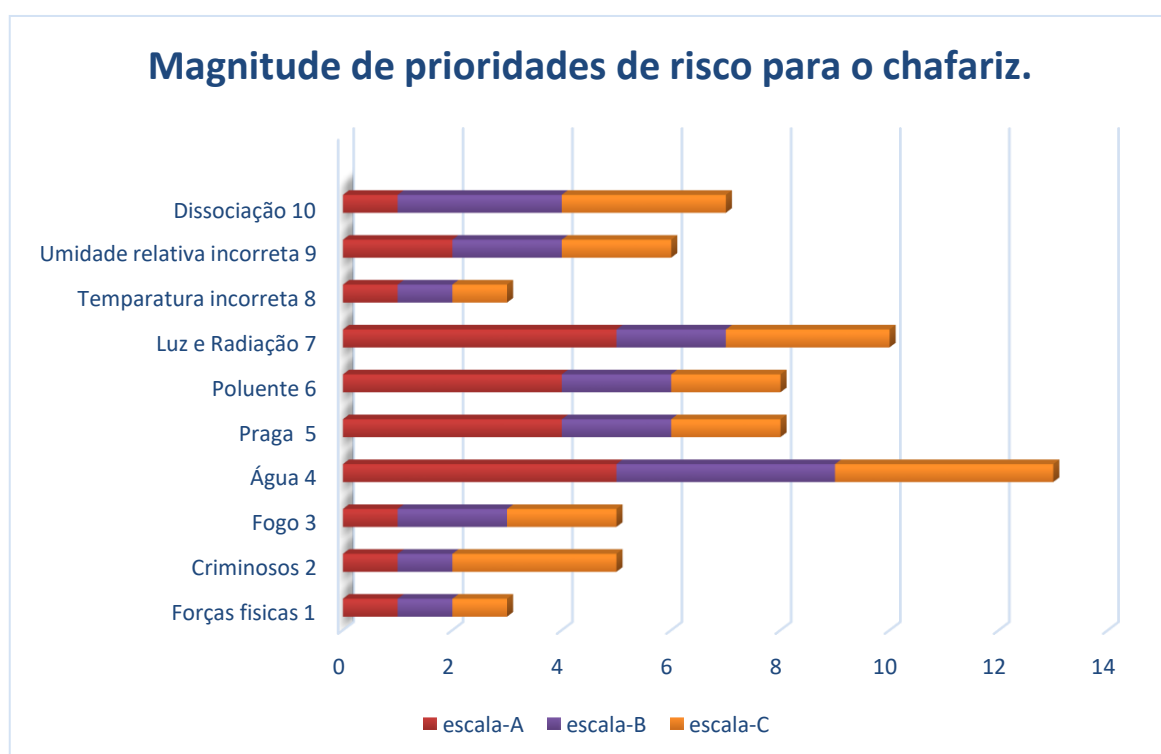
Quadro 7- Gráfico 1: - Resultado do MR, gráfico de magnitude de prioridade de riscos

O gráfico na página seguinte é uma ferramenta útil para se comparar, priorizar apresentando de forma concisa os riscos que ameaçam um determinado bem. Os riscos são identificados no gráfico através de um título simplificado, por exemplo, Incêndio, edificação. As pontuações dos 3 componentes do risco são indicadas por cores distintas (vermelho-A, Roxo-B e Laranja-C). De acordo com Pedersoli Jr. (2017) o comprimento total das barras tricolores corresponde à magnitude de cada risco (MR), que pode ser lida na escala numérica apresentada na parte inferior do gráfico. Como podemos observar, há diferentes tipos de risco que ameaçam o chafariz. O quadro 7- (Gráfico 1) obtido através dessas análises resultantes do MR:
