Instituto Federal Minas Gerais – Campus Ouro Preto  
Tecnologia em Conservação e Restauro

**MANUAL DE CONSERVAÇÃO PREVENTIVA DA IGREJA DE SÃO  
FRANCISCO DE PAULA – OURO PRETO/MG**

Trabalho de Conclusão de Curso apresentado como requisito para a obtenção do título de tecnólogo em Conservação e Restauro de Bens Imóveis pelo Instituto Federal de Minas Gerais – Campus Ouro Preto.

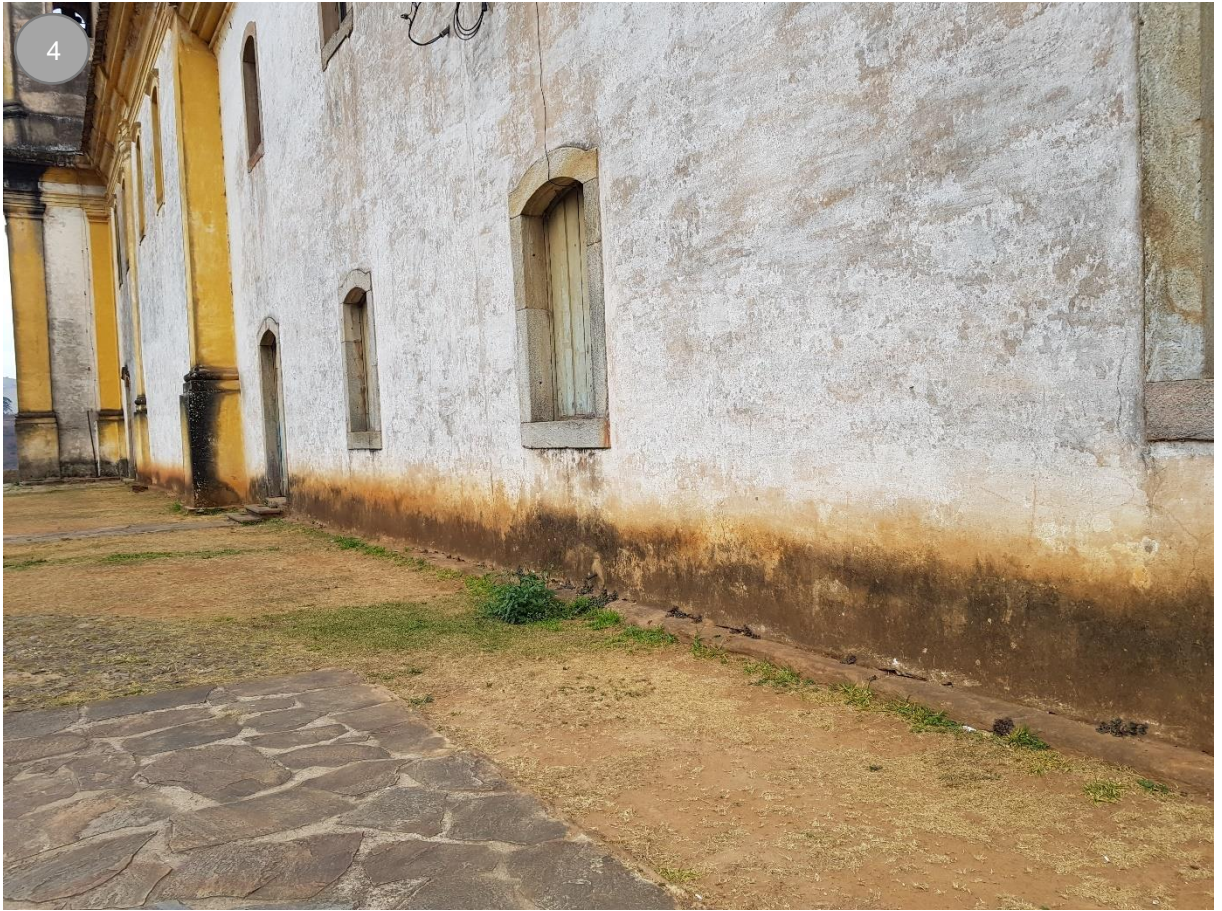
**IMÓVEL - EXTERNO**

**PROCEDIMENTO:** Remoção de vegetação de pequeno porte.

Descrição: Retire de forma manual a vegetação rasteira que brota na base das fachadas.

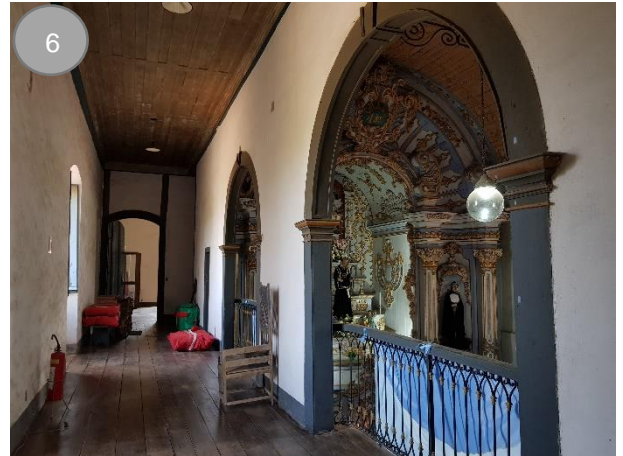
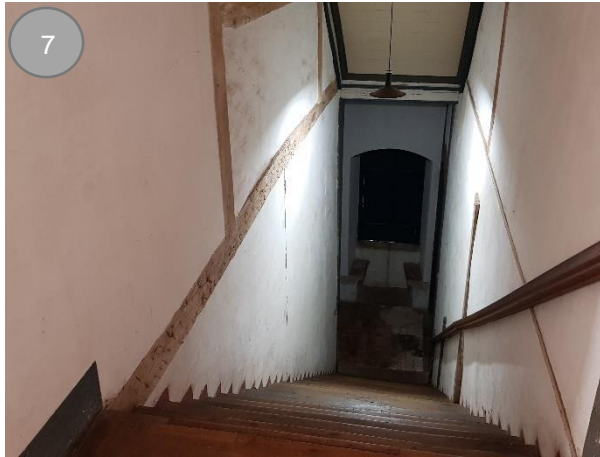
- 5) Corredor lateral direito (2º pavimento).
- 6) Corredor lateral esquerdo (2º pavimento).
- 7) Escada de acesso ao 2º pavimento.

**PROCEDIMENTO:** Higienização de pintura monocromática.

**ESPECIFICAÇÃO:** Reboco de cal e areia.

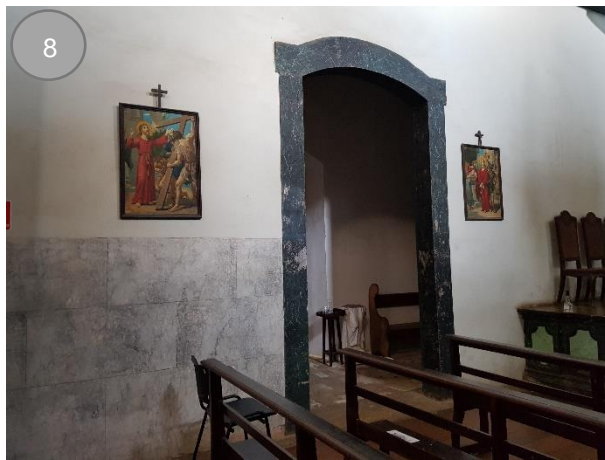
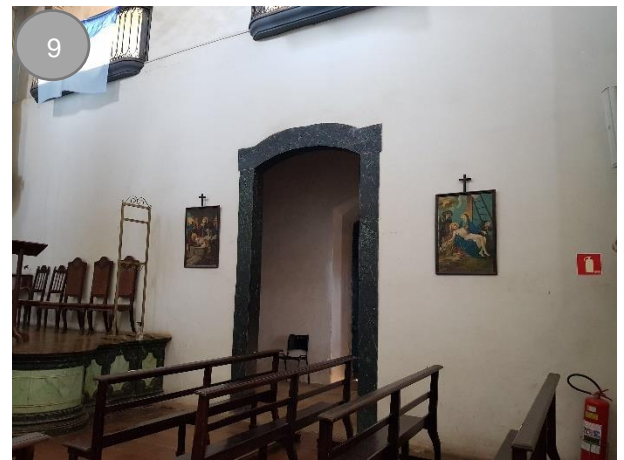
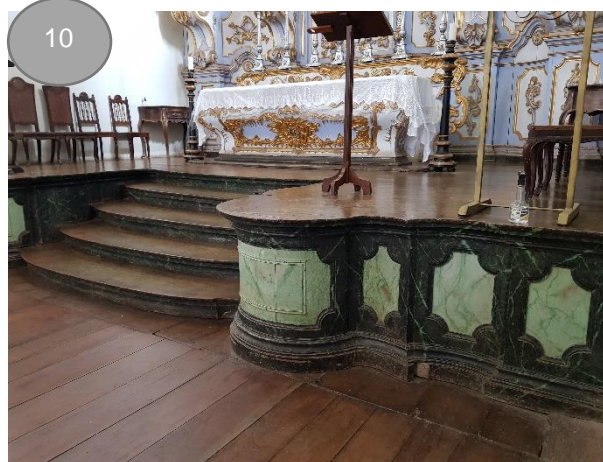
- 8) Portal de acesso ao corredor lateral esquerdo (1º pavimento).
- 9) Portal de acesso ao corredor lateral direito (1º pavimento).
- 10) Altar da capela-mor.

**PROCEDIMENTO:** Higienização de pintura artística.

**ESPECIFICAÇÃO:** Madeira policromada e alvenaria.

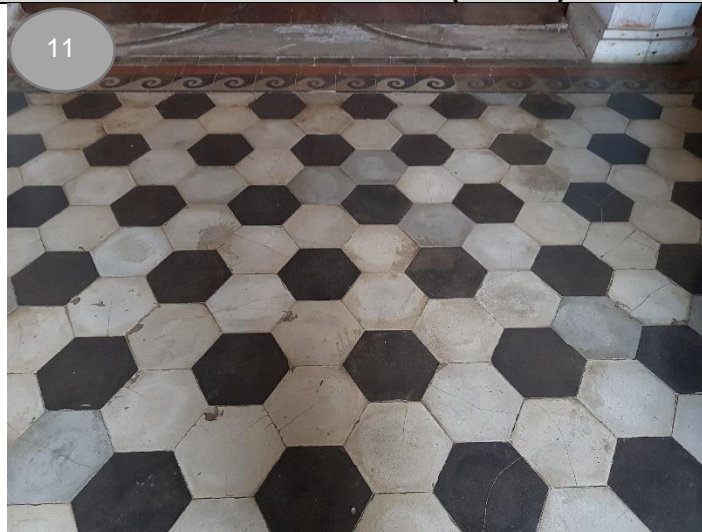
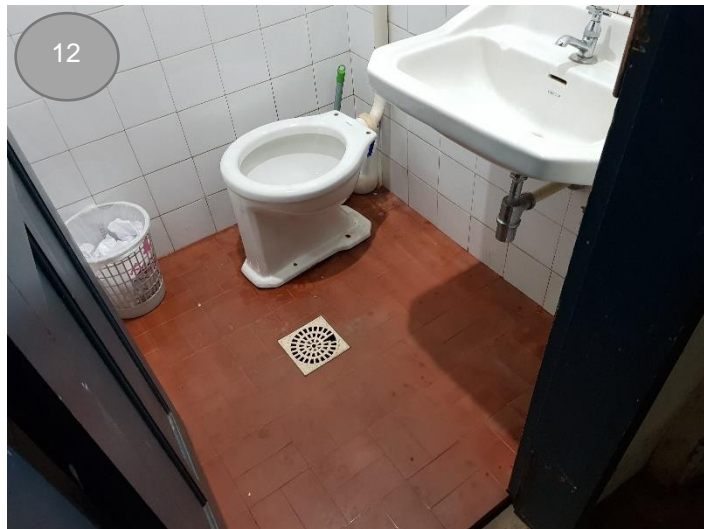
- 11) Nartex.
- 12) Banheiro do 1º pavimento.

**PROCEDIMENTO:** Higienização do ladrilho hidráulico/cerâmico.

Descrição: Varra o ladrilho diariamente para retirar poeiras e sujidades. Para a higienização utilize um pano embebido com água e sabão neutro, logo após, enxague o piso com água e seque com um pano limpo.

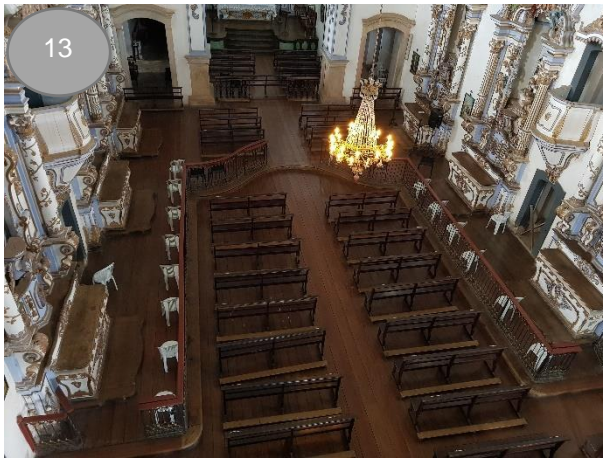
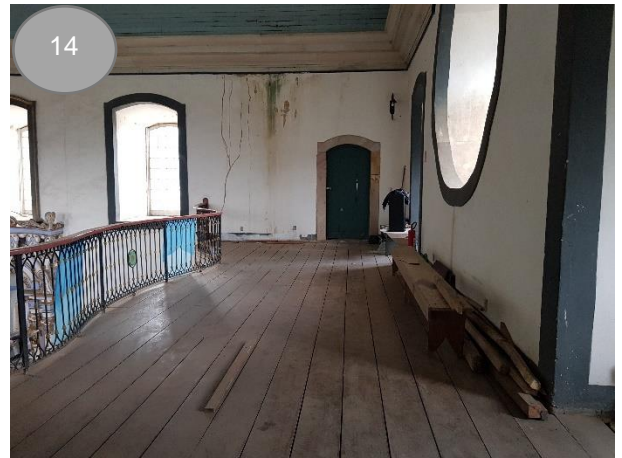
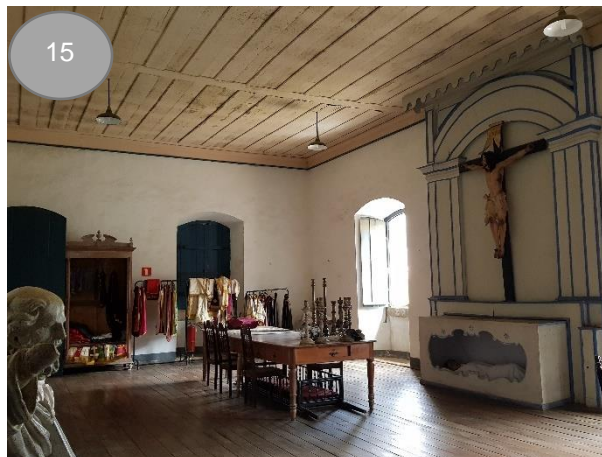
- 13) Assoalho de madeira da nave.
- 14) Assoalho de madeira do coro.
- 15) Assoalho de madeira do consistório.

**PROCEDIMENTO:** Higienização do assoalho de madeira.

Descrição: Varra o assoalho diariamente para retirar poeira e sujidades. Não utilize métodos de higienização que umedeçam em excesso o piso. Em caso de muita sujidade, utilize um pano de tecido levemente úmido e faça a higienização do assoalho. E por fim, faça a aplicação da cera uma vez ao mês.

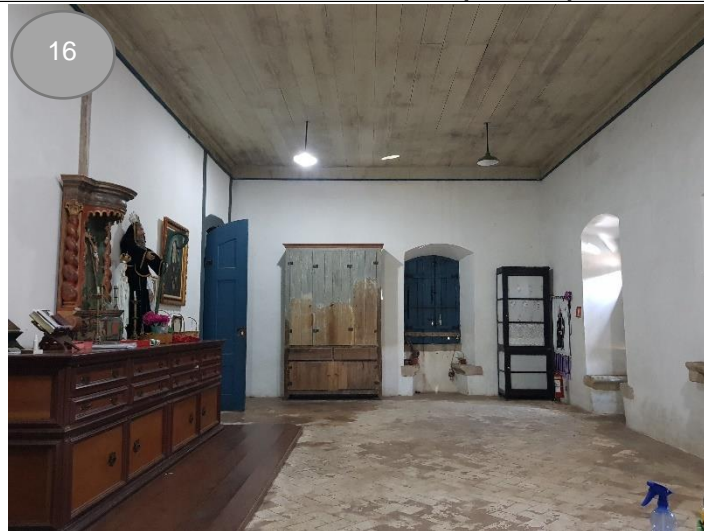
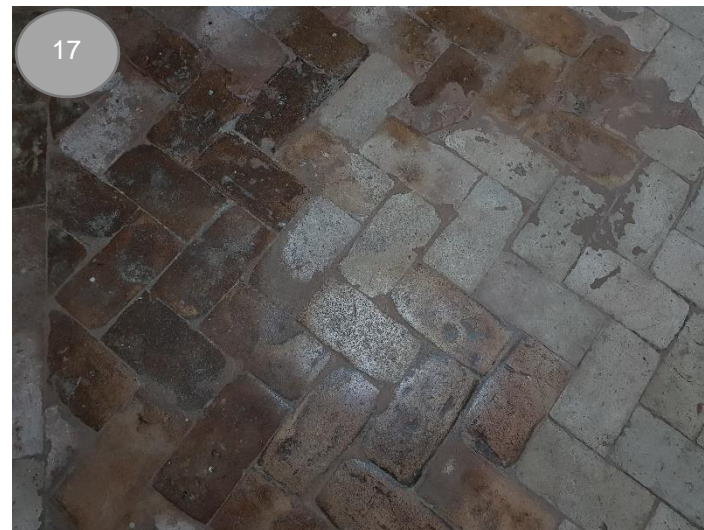
17) Tijoleira do corredor lateral do 1º pavimento.

**PROCEDIMENTO:** Higienização da tijoleira.

Descrição: Varra a tijoleira diariamente para retirar poeiras e sujidades. Para a higienização utilize um pano embebido com água e sabão neutro, logo após, enxague o piso com água e seque com um pano limpo. Evite o excesso de água e o uso de produtos abrasivos.

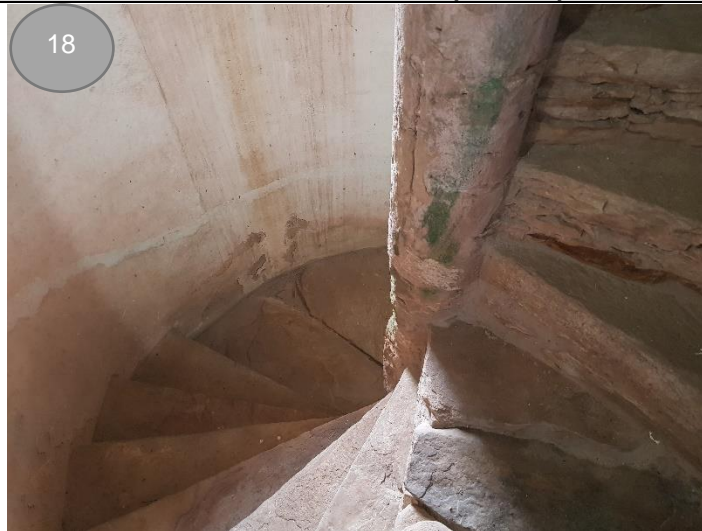
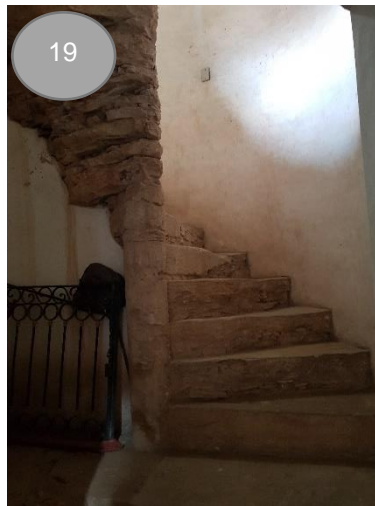
- 18) Escada de cantaria da torre sineira esquerda.
- 19) Escada da torre sineira esquerda.

**PROCEDIMENTO:** Higienização do piso de cantaria.

Descrição: Retire o excesso de poeira e teias de aranha da superfície utilizando um espanador ou uma vassoura de cerdas macias. Se houver sujidade acumulada ou infestação biológica, utilize uma esponja macia ou flanela de tecido umedecida com água e sabão neutro para a higienização pontual, enxague o sabão e seque a cantaria imediatamente após a limpeza.

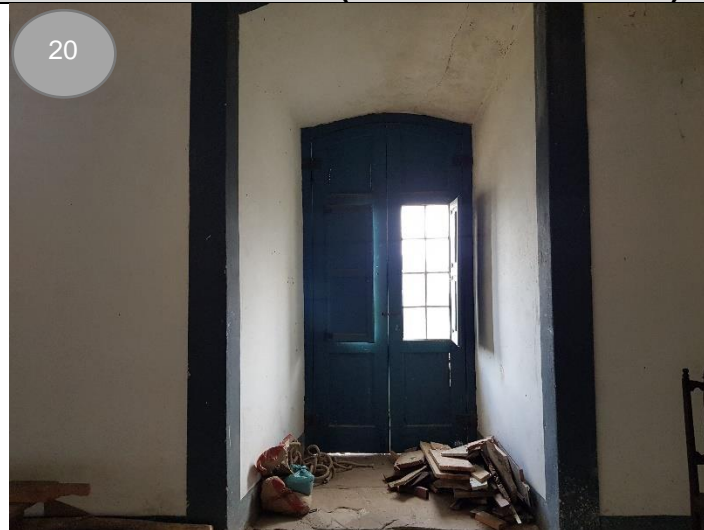
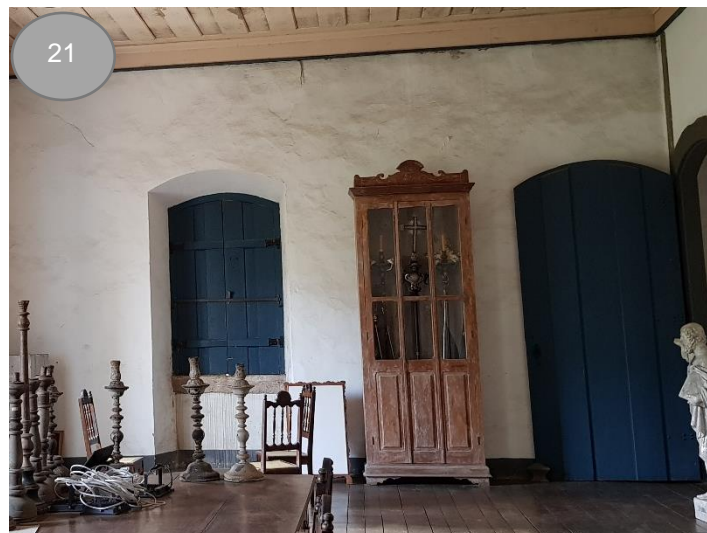
- 20) Porta de acesso à varanda; cor.
- 21) Janela e porta do consistório.

**PROCEDIMENTO:** Higienização das folhas de madeira.

**Descrição:** Retire o excesso de poeira na superfície utilizando um espanador ou uma flanela seca.

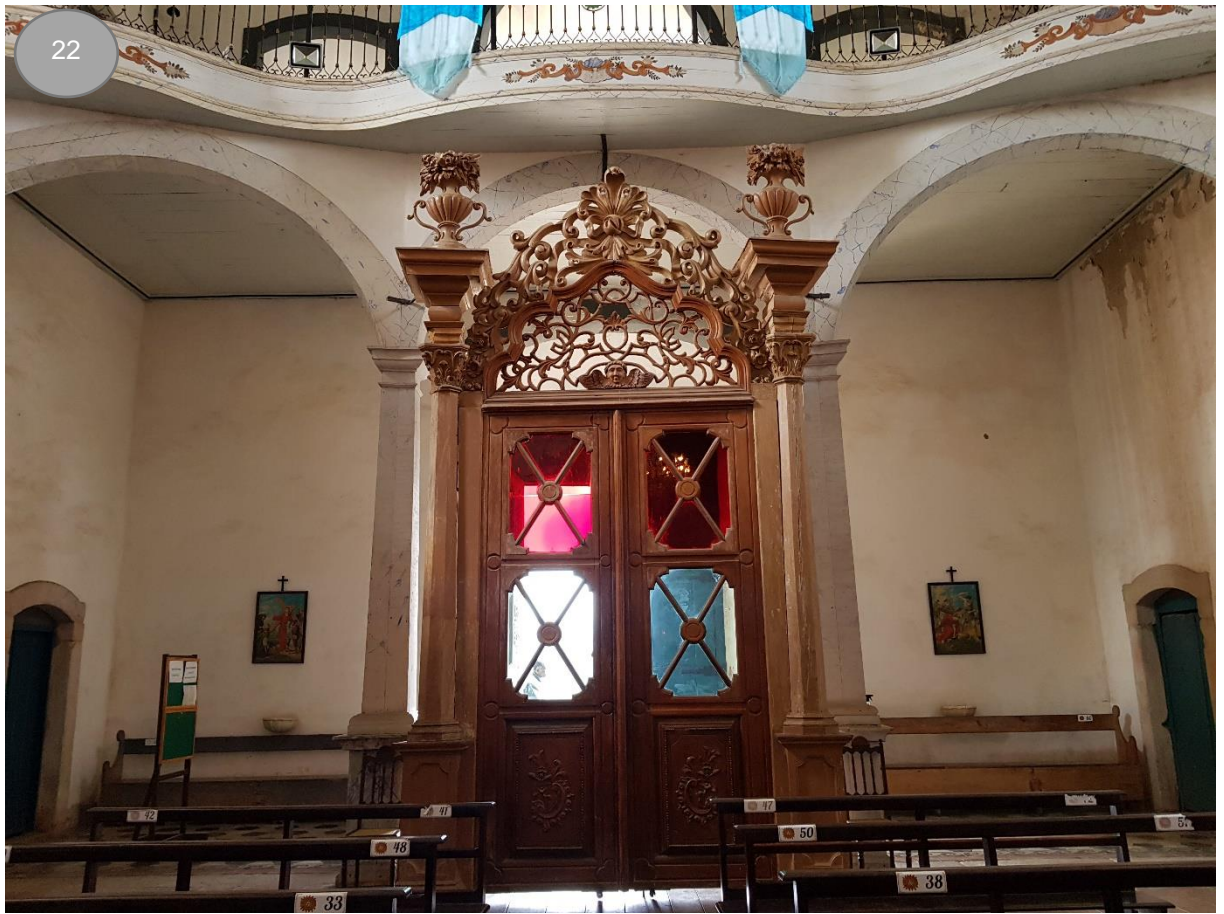
22) Para-vento.

**PROCEDIMENTO:** Higienização de vidros.

Descrição: Utilize uma flanela de tecido umedecida com produto específico para limpeza de vidros ou água e sabão neutro. Após a aplicação do produto escolhido, retire o produto com um pano úmido.

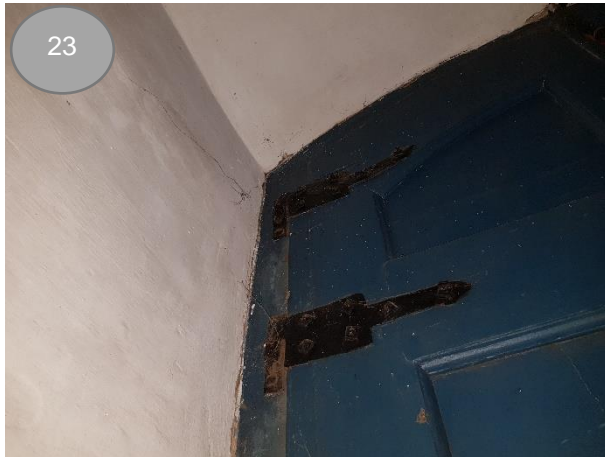
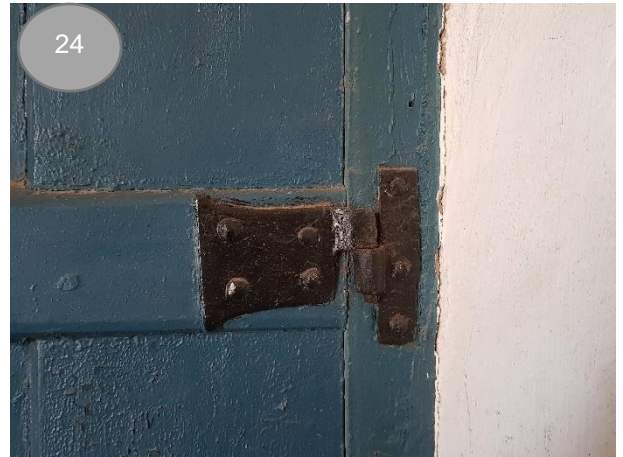
- 23) Dobradiça de janela.
- 24) Dobradiça de janela.
- 25) Dobradiça de porta.

**PROCEDIMENTO:** Higienização das dobradiças.

Descrição: Retire o excesso de poeira e teia de aranha com uma flanela seca, se a sujidade estiver aderida umedeça o tecido e realize a higienização e periodicamente lubrique as dobradiças com óleo lubrificante.

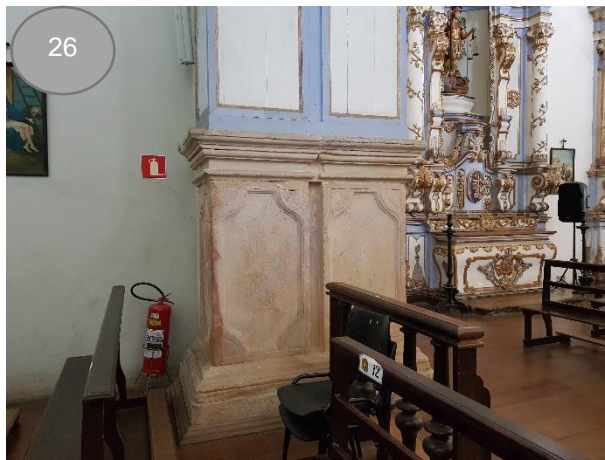
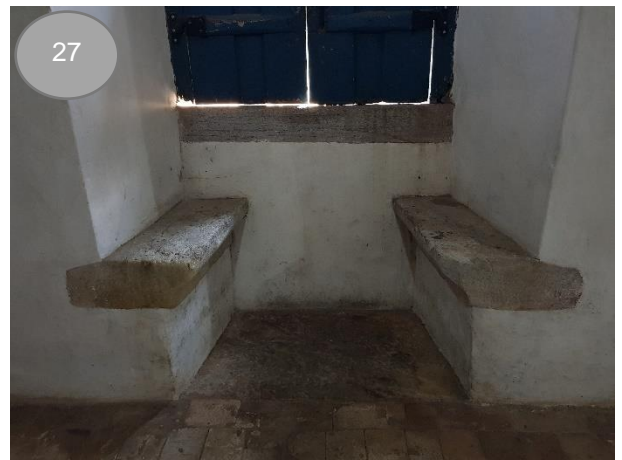
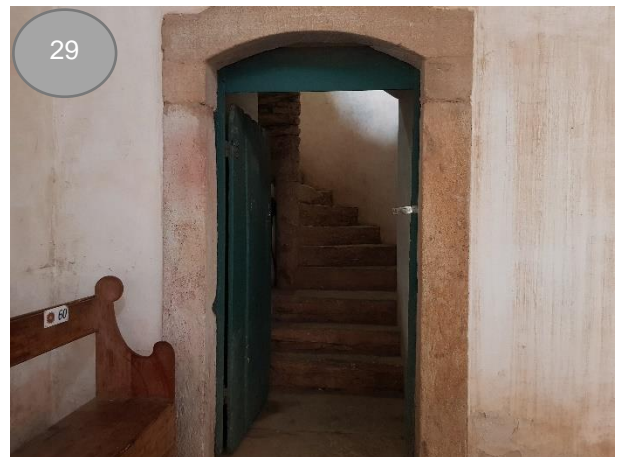
- 26) Embasamento de cantaria do arco do cruzeiro.
- 27) Conversadeiras.
- 28) Esquadria de cantaria.
- 29) Esquadria de cantaria (acesso a torre sineira).

**PROCEDIMENTO:** Higienização dos elementos de cantaria.

**ESPECIFICAÇÃO:** Esquadrias, conversadeiras, embasamento do arco do cruzeiro.

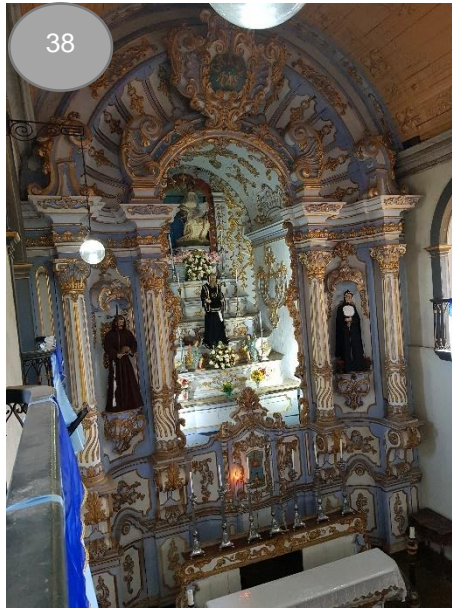
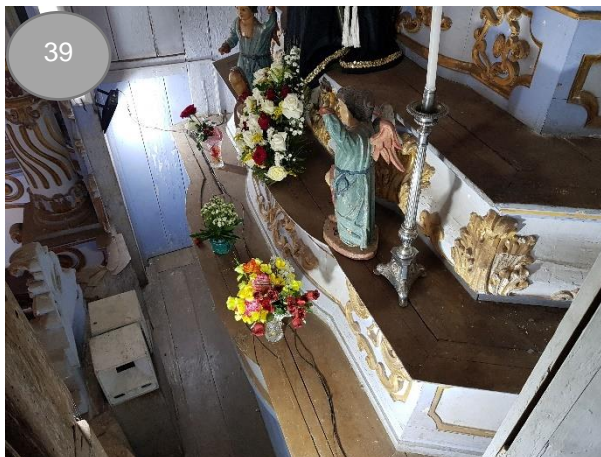
39) Camarim do retábulo mor.

**PROCEDIMENTO:** Higienização do retábulo mor.

**ESPECIFICAÇÃO:** Madeira policromada e douramento.

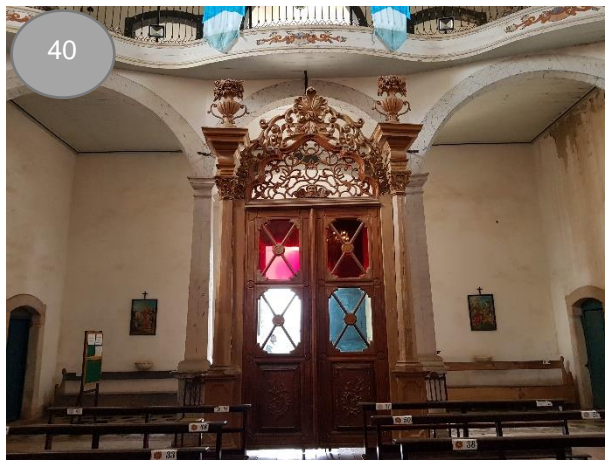
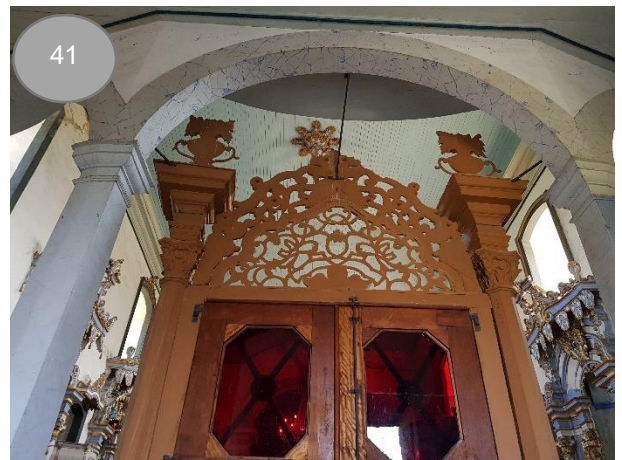
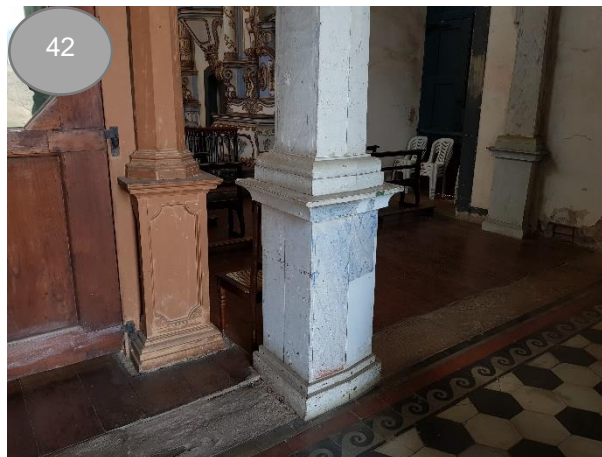
42) Verso do para-vento.

**PROCEDIMENTO:** Higienização do para-vento e colunas do coro.

**ESPECIFICAÇÃO:** Madeira maciça e madeira policromada

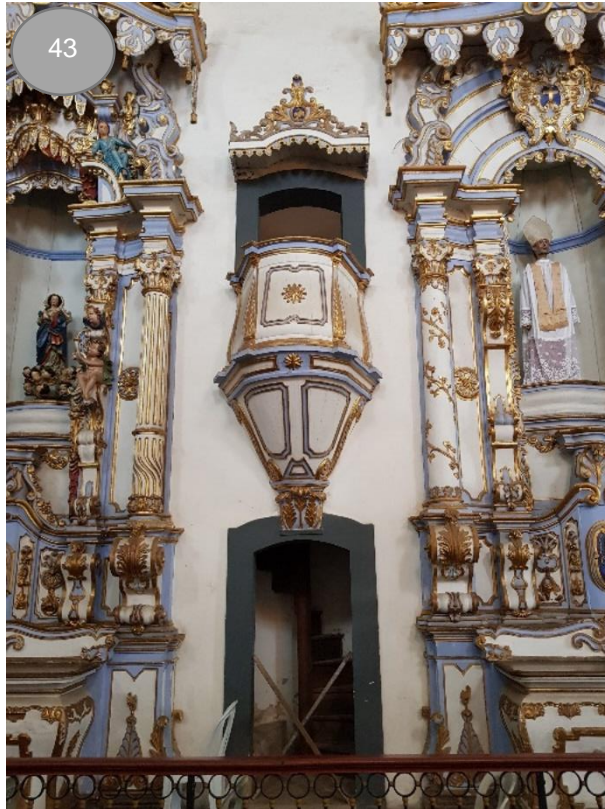
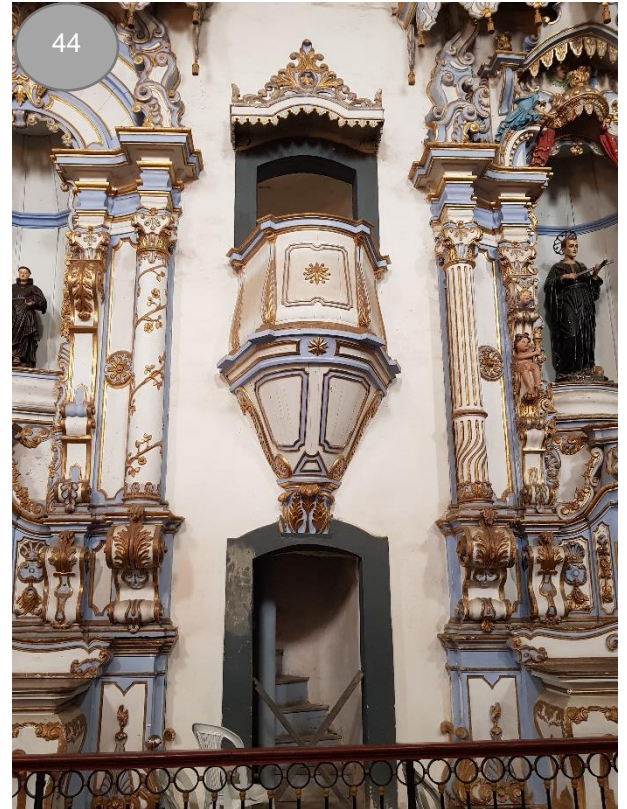
44) Púlpito do lado do evangelho.

**PROCEDIMENTO:** Higienização dos púlpitos.

**ESPECIFICAÇÃO:** Madeira policromada e douramento.

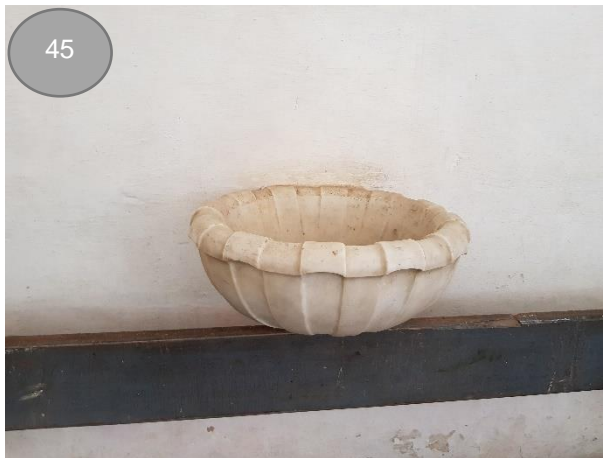
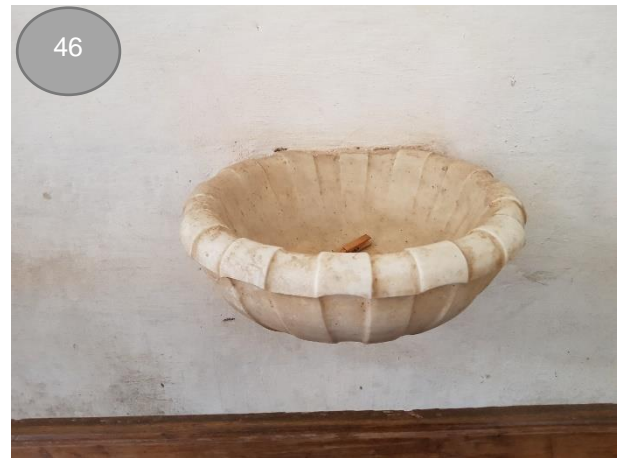
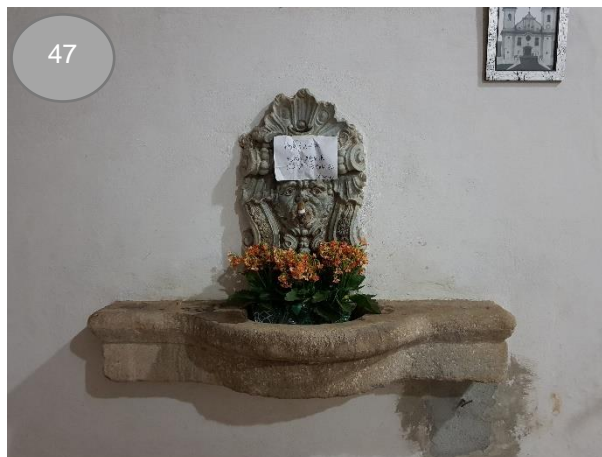
**PROCEDIMENTO:** Higienização das pias batismais.

**ESPECIFICAÇÃO:** Pia de mármore do nartex; e pia de quartzito (bacia) e pedra sabão (carranca) na sacristia.

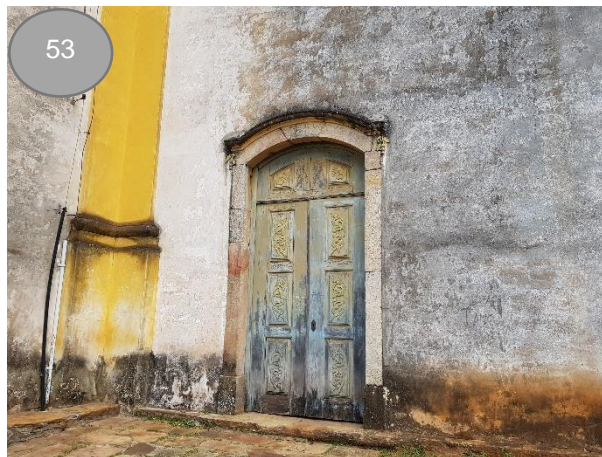
53) Porta lateral direita.

**PROCEDIMENTO:** Repintura das folhas de madeira.

**ESPECIFICAÇÃO:** Folhas e esquadrias de madeira c/ tinta à base de sílica.

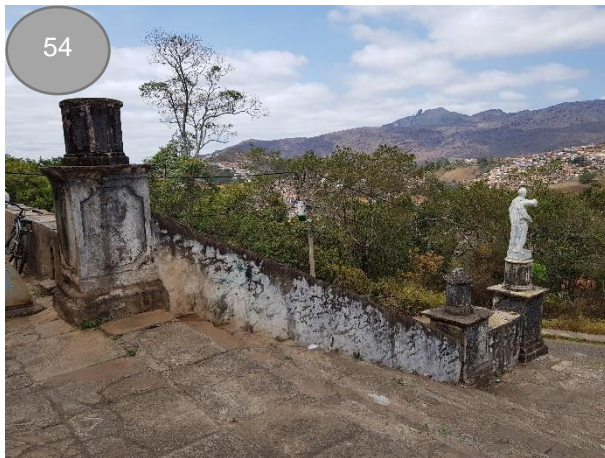
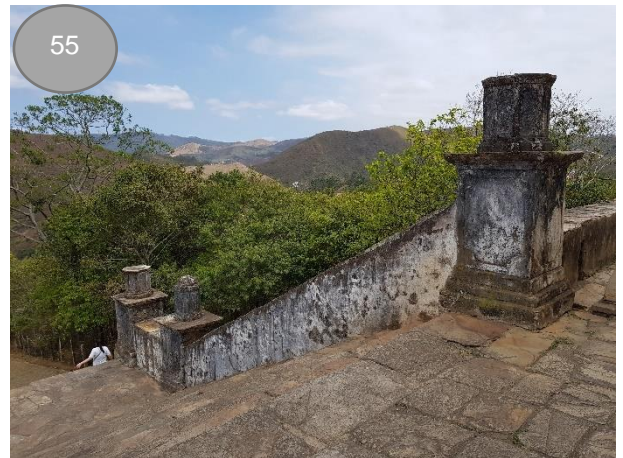
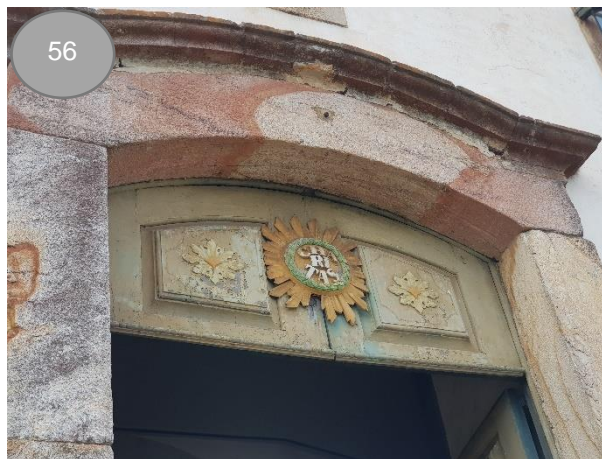
**PROCEDIMENTO:** Higienização da cantaria.

**ESPECIFICAÇÃO:** Escadas, guarda-corpo, esquadrias, molduras, muros e embasamentos de quartzito.

Nos outros elementos do adro em cantaria, a presenças de trincas e fissuras devem ser monitoradas assim como escoriações no material.

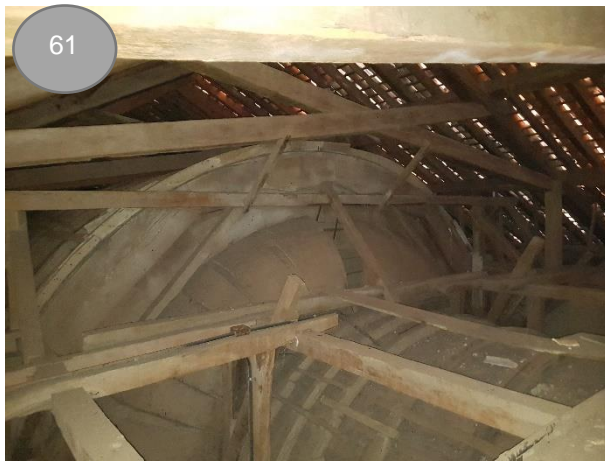
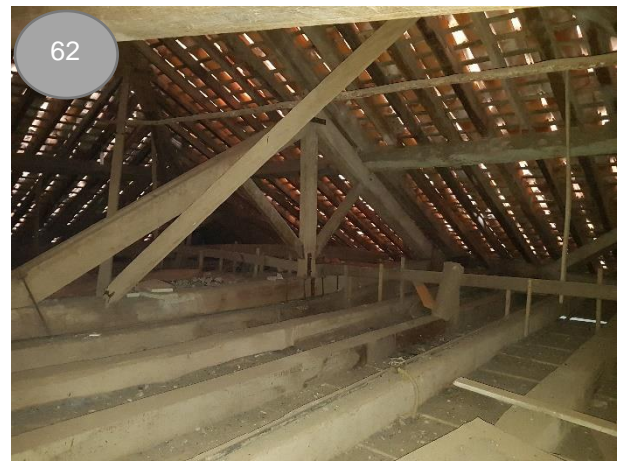
62 e 63) Estrutura do telhado e forro.

**PROCEDIMENTO:** Revisão da estrutura e higienização do sótão.

Descrição: Antes do período de chuva e montagem dos equipamentos necessários. Durante a revisão, o responsável deverá identificar possíveis problemas estruturais e novos focos de ataque xilófago no madeiramento do telhado e forros. Para higienização, a remoção do excesso de poeira é feita com um aspirador de pó. Ao utilizar o aspirador verificar antes se a estrutura permite o uso do equipamento.

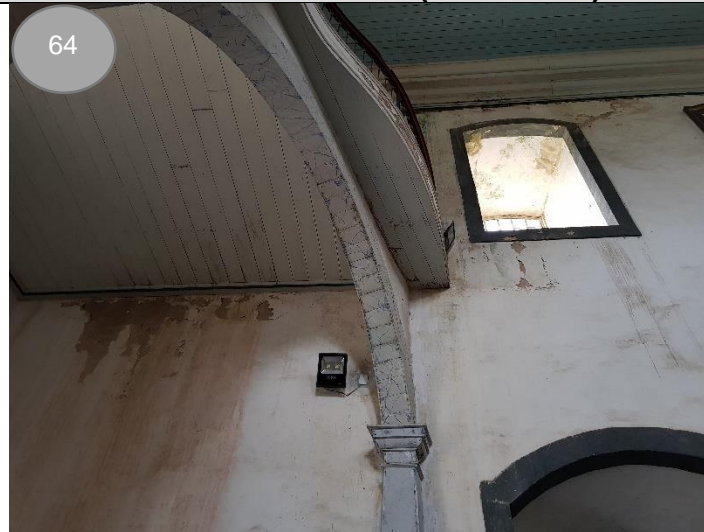
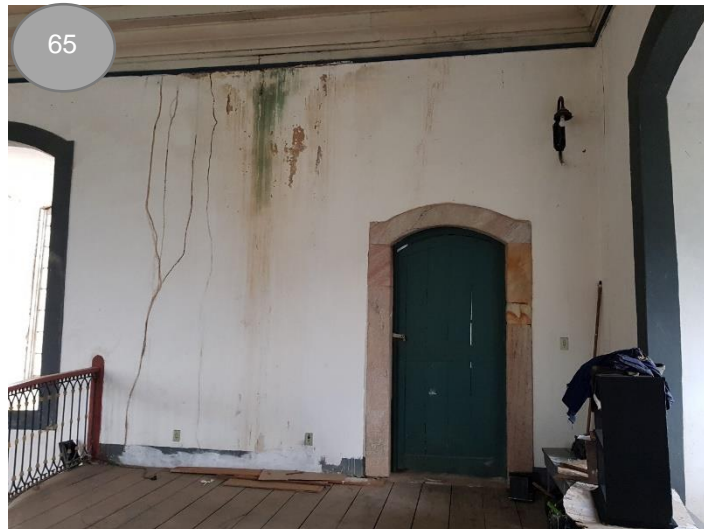
65) Coro.

**PROCEDIMENTO:** Caiamento do reboco e repintura.

**ESPECIFICAÇÃO:** Reboco a base de cal e areia.

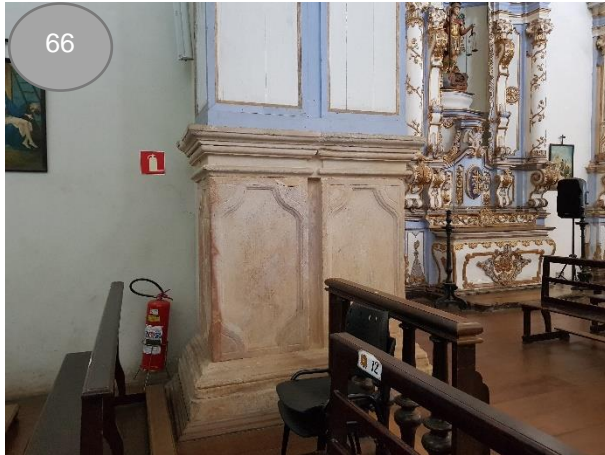
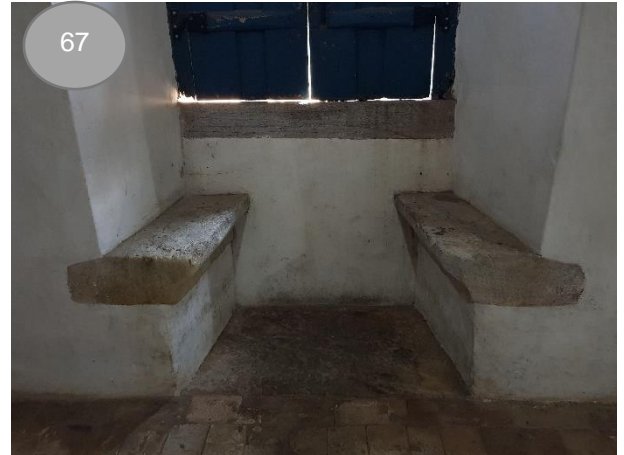
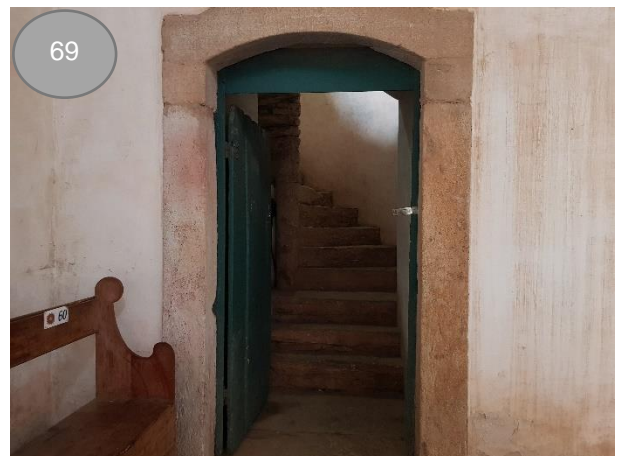
**PROCEDIMENTO:** Higienização dos elementos de cantaria.

**ESPECIFICAÇÃO:** Esquadrias, conversadeiras, embasamento do arco do cruzeiro.

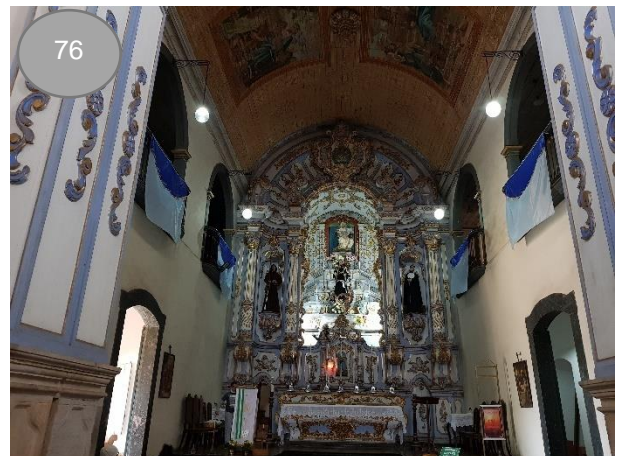
- 73) Retábulos laterais lado da epístola.
- 74) Retábulos laterais lado do evangelho.
- 75) Retábulo do consistório.
- 76) Retábulo-mor.

**PROCEDIMENTO:** Higienização dos retábulos.

**ESPECIFICAÇÃO:** Madeira policromada e douramento.

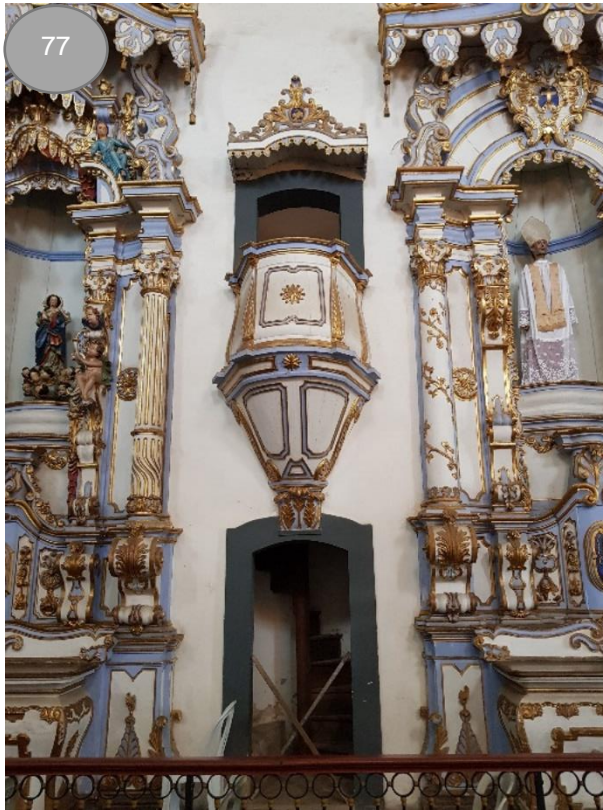
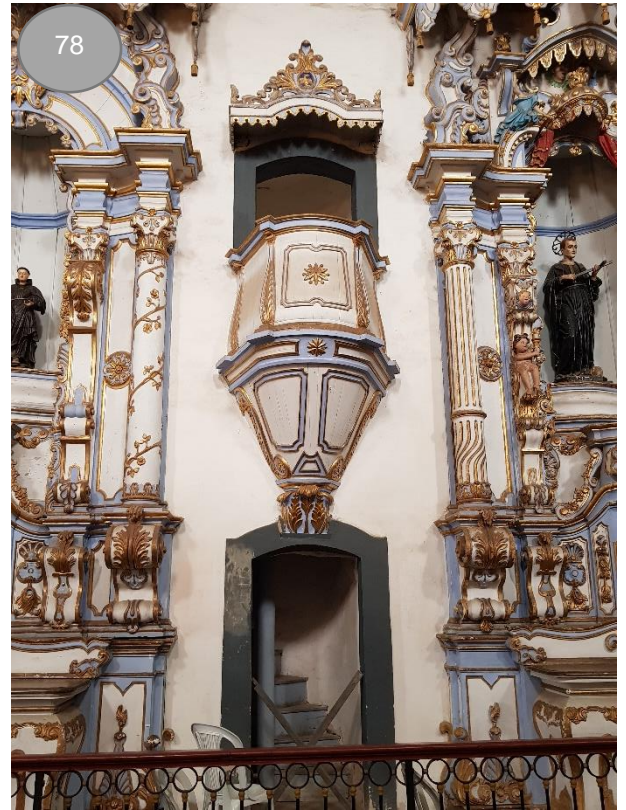
78) Púlpito do lado do evangelho.

**PROCEDIMENTO:** Higienização dos púlpitos.

**ESPECIFICAÇÃO:** Madeira policromada e douramento.

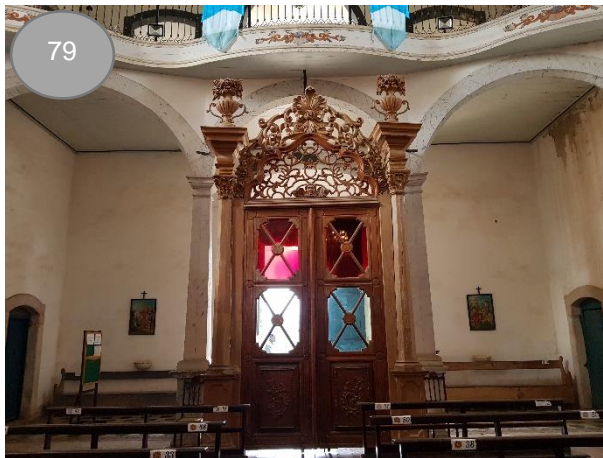
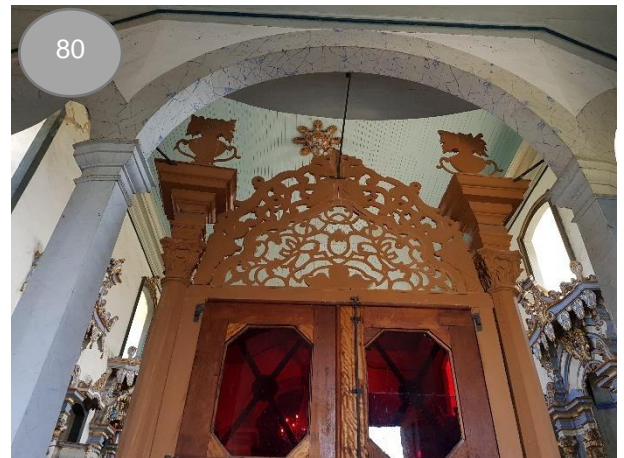
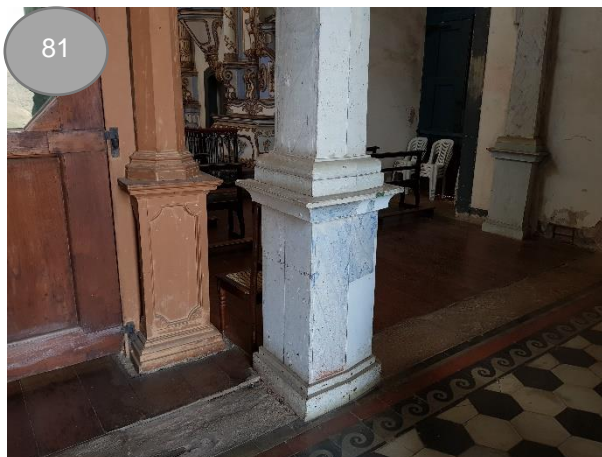
81) Verso do para-vento.

**PROCEDIMENTO:** Higienização do para-vento e colunas do coro.

**ESPECIFICAÇÃO:** Madeira maciça e madeira policromada

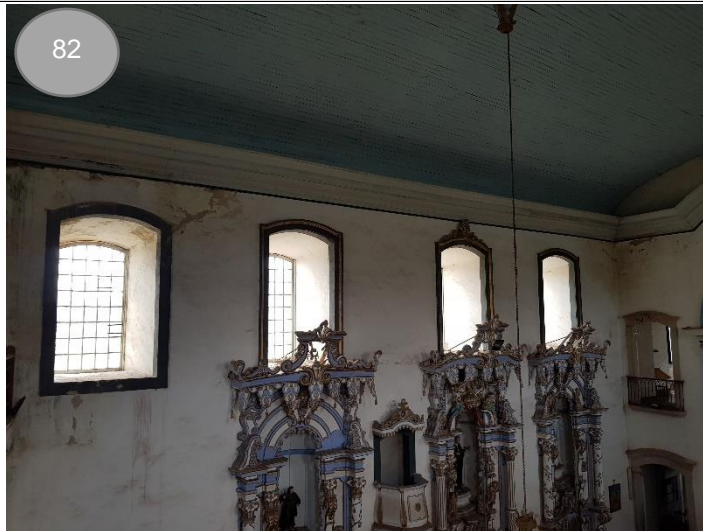
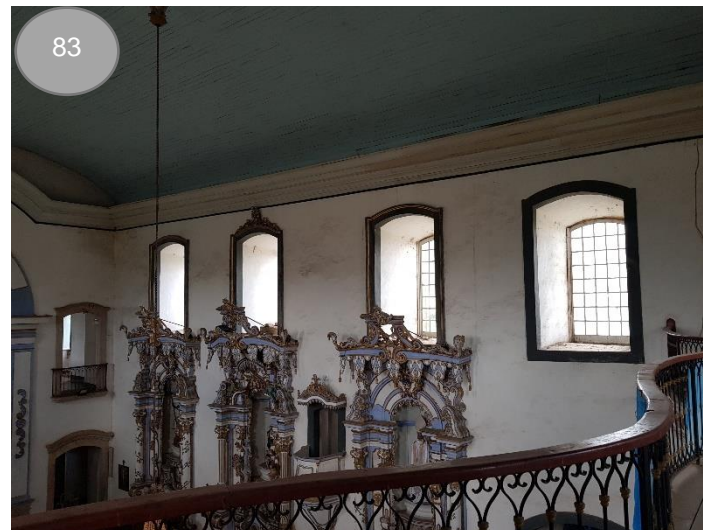
**PROCEDIMENTO:** Higienização da moldura das esquadrias das janelas (acima dos retábulos)

**ESPECIFICAÇÃO:** Madeira policromada e douramento.
