**INFLUÊNCIA DE PROPRIEDADES FÍSICAS DOS SOLOS NA PRODUÇÃO
DE PAREDES DE PAU A PIQUE EM EDIFICAÇÕES DE OURO PRETO**

Trabalho de Conclusão de Curso – TCC, (Tecnologia em Conservação e Restauro) Instituto Federal de Educação, Ciência e Tecnologia, Campus Ouro Preto.

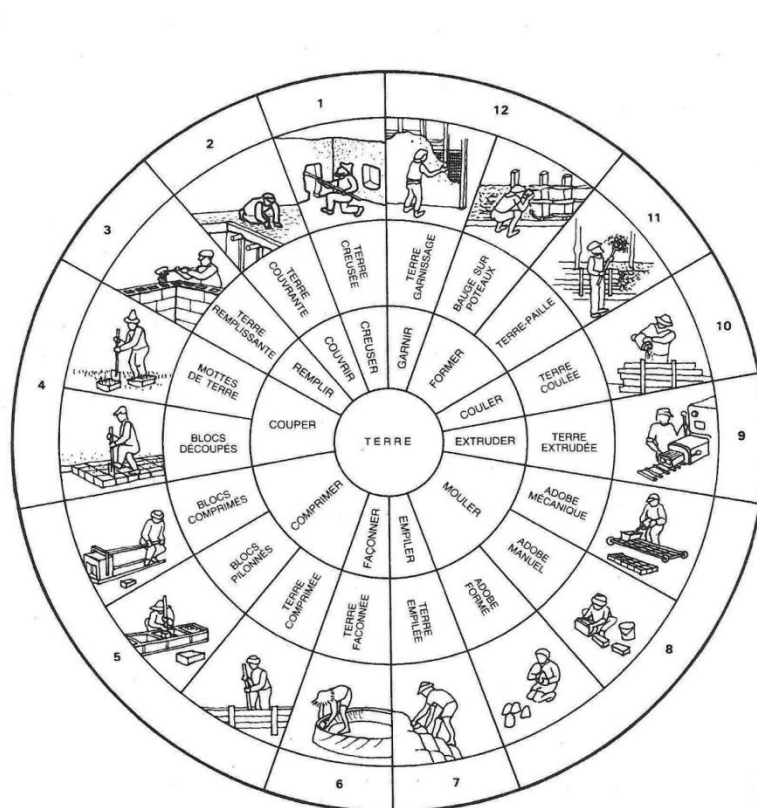
Figura 2. Diagrama das técnicas (Houben e Guillaud, 2006).

O Craterre (Centro Internacional de Construção de Terra) estabeleceu em 1986 (GONÇALVES e GOMES, 2012) uma classificação das doze principais técnicas construtivas em terra difundidas pelo mundo, conforme Figura 2.

Tais técnicas podem ser divididas em três grupos, sendo o primeiro caracterizado pelos sistemas monolíticos, o segundo pelas alvenarias e o terceiro pelo uso da terra como material de enchimento.

O primeiro grupo (técnicas 1, 5, 6, 7 e 10) engloba as técnicas monolíticas, descritas por Nito (2015, p.12) como “sistemas de elevação *in situ* onde não existe separação entre material e componente construtivo, ou seja, a transformação do solo e a

Já o segundo grupo (4, 5, 8 e 9) reúne as técnicas nas quais se utiliza a terra sob a forma de alvenaria, que por definição é um “sistema construtivo formado de um conjunto coeso e rígido de tijolos ou blocos (elementos de alvenaria), unidos entre si, com ou sem argamassa de ligação, em fiadas horizontais que se sobrepõem uma sobre as outras” (MARINOSKI, 2011). Exemplos de técnicas deste grupo são os blocos apiloados, prensados ou cortados (os torrões de terra); a terra extrudida; e o adobe, produzido manual ou mecanicamente.

E o terceiro grupo (2, 3, 11 e 12) “compreende a utilização da terra como elemento secundário, no enchimento ou revestimento de outras estruturas” (FERNANDES, 2008, p.23), sendo as principais técnicas que compõem este grupo a terra palha; sobre engradado; como recobrimento; enchimento; e cobertura. Mais especificadamente, trata-se de técnicas mistas, que usam a terra como enchimento e a madeira/materiais fibrosos como estrutura.

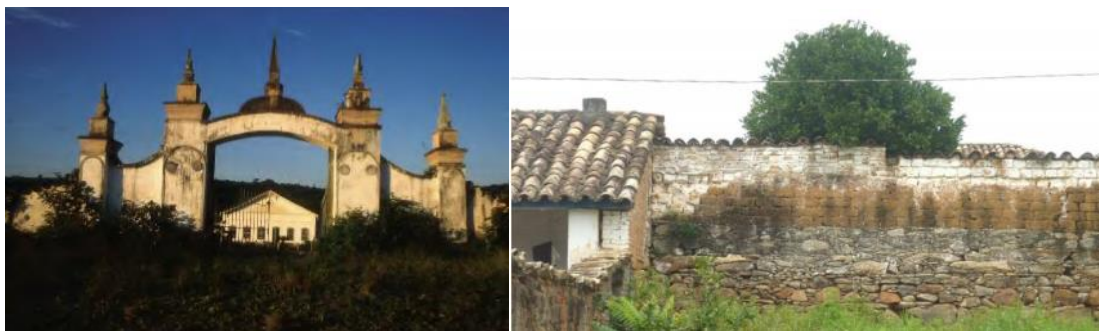
de muros, como pode ser constatado na Fazenda de Traituba (Fotos 13 e 14) onde o adobe foi empregado para estrutura autoportante da parede e também nos muros que cercam a edificação. O adobe também foi utilizado na arquitetura religiosa, muitas vezes associada a outras técnicas (PEIXOTO, 2017), um exemplo é a Igreja de São José em Minas Novas, que foi edificada em taipa de pilão e adobe.

Foto 13. (à esquerda) Vista da fachada frontal da Fazenda de Traituba. Disponível em: <http://portal.iphan.gov.br/uploads/publicacao/ColArq2_Fazendas_do_Sul_de_Minhas_Gerais_m.pdf>. Acesso em: 11 de dez. de 2017, às 19h21.

Foto 14. (à direita) Muro construído em adobe e alvenaria de pedra. Disponível em: <http://portal.iphan.gov.br/uploads/publicacao/ColArq2_Fazendas_do_Sul_de_Minhas_Gerais_m.pdf>. Acesso em: 11 de dez. de 2017, às 19h28.

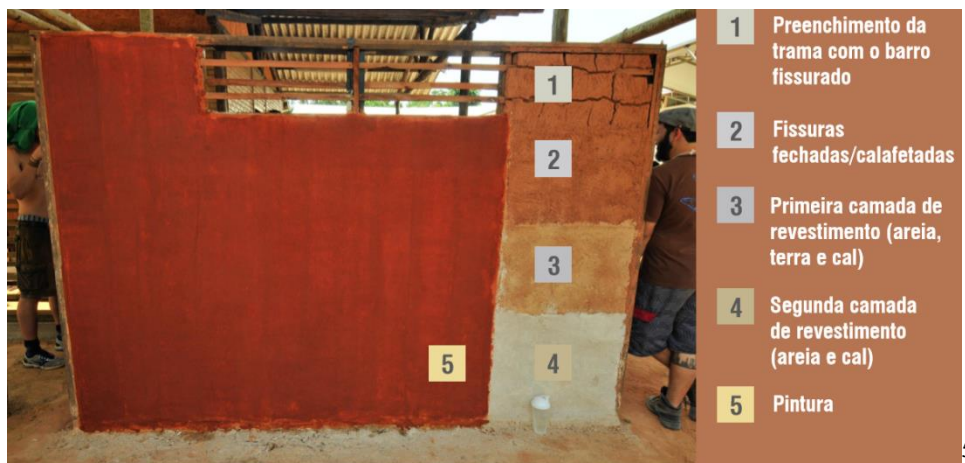
Preparada a trama, o barro em estado plástico⁴ é aplicado sobre ela manualmente, preenchendo assim os vazios, etapa denominada barreamento. Ele é dividido em duas camadas principais: a primeira que consiste no preenchimento da trama com o barro; e na segunda as trincas que surgem na primeira camada, por efeito da retração, são fechadas. As demais camadas tem como finalidade o revestimento, sendo feitas à base de terra, areia e cal, conforme Figura 5.

Figura 5. Fases de uma parede em pau a pique. Viçosa – MG, 2014. Autor: CARDOSO.

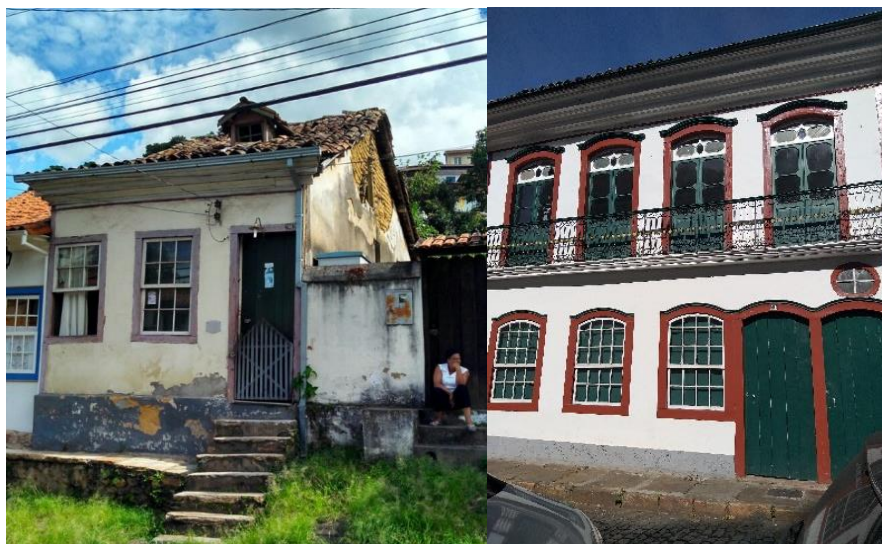
identificou-se onde havia material desprendido da estrutura de madeira, de onde foram coletados aproximadamente 2 Kg de barro das paredes das fachadas das edificações⁹(Fotos 15, 16, 17 e 18). As amostras foram armazenadas em sacos plásticos e posteriormente em caixas com o objetivo de manter sua integridade.

Foto 15. (à esquerda). Casa da Rua Alvarenga, nº 169.

Foto 16. (à direita). Casa da Rua Getúlio Vargas, nº 219.

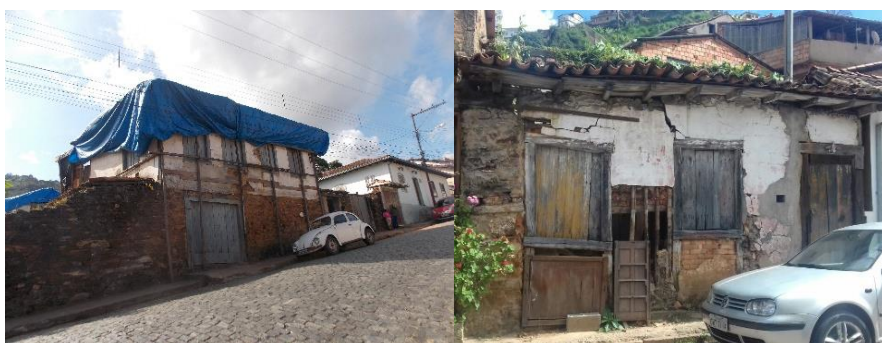
Foto 17. (à esquerda) Rua Santa Efigênia, nº 141

Foto 18. (à direita). Rua Padre Faria, nº 400.

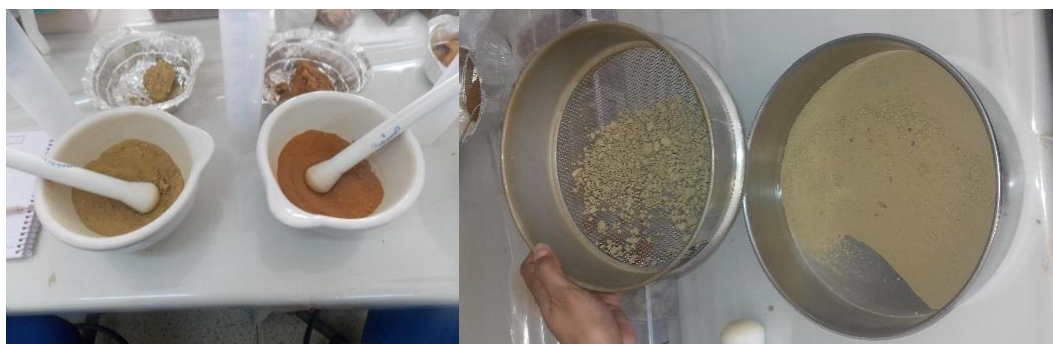
Foto 19. (à esquerda). Amostras destorroadas **Foto 20. (à direita).** Amostras peneiradas.

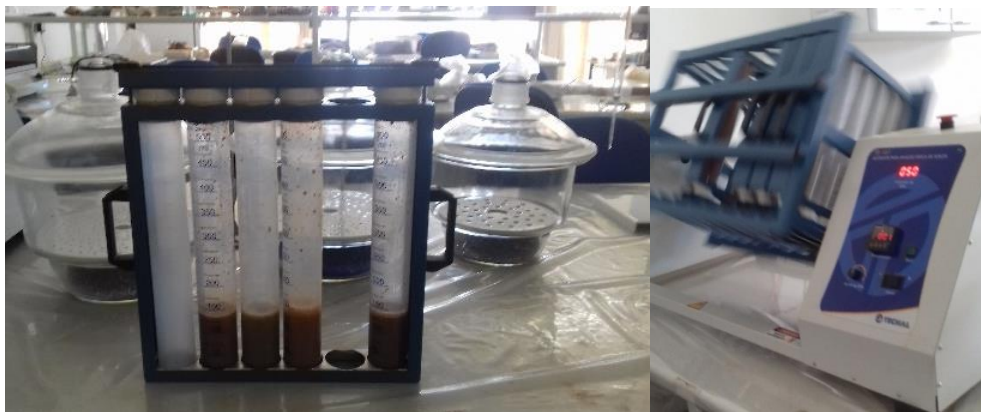
Em um copo plástico de 250 ml, coloca-se 20g da amostra, adiciona-se 100 ml de água deionizada e 25 ml de hidróxido de sódio (NaOH), que exercerá a função de defloculante. A mistura é agitada por 16h no agitador para análise física de solos (Foto 21 e Foto 22), para que ocorra a separação das partículas.

Foto 21.(à esquerda). Amostras sendo preparadas para ir para o agitador.

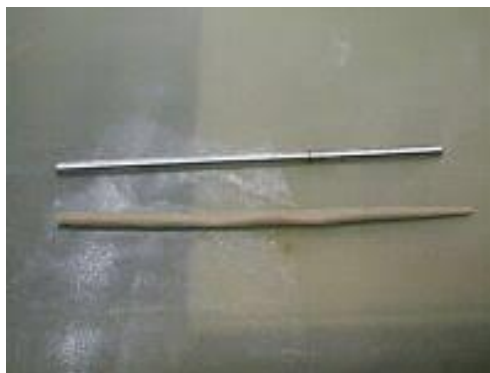
Para este ensaio, prepara-se uma pasta com a terra e com ela molda-se um cilindro, rolando-o sobre uma placa de vidro esmerilhado (Foto 29). Quando o cilindro atinge o diâmetro de 3 mm e aproximadamente 10 cm sem se romper – de acordo com o gabarito –, coloca-se o material em uma cápsula de alumínio devidamente identificada e com peso conhecido, que é levada à estufa para determinar a umidade. Esta operação deve ser repetida por no mínimo três vezes para cada amostra.

Foto 29. Amostra moldada de acordo com o gabarito. Disponível em: http://www.puc-rio.br/pibic/relatorio_resumo2012/relatorios_pdf/ctc/CIV/CIV-Fernando%20N%C3%B3brega%20Mendes%20Protasio.pdf acesso em: 01 de fev. de 2019, às 20h34.

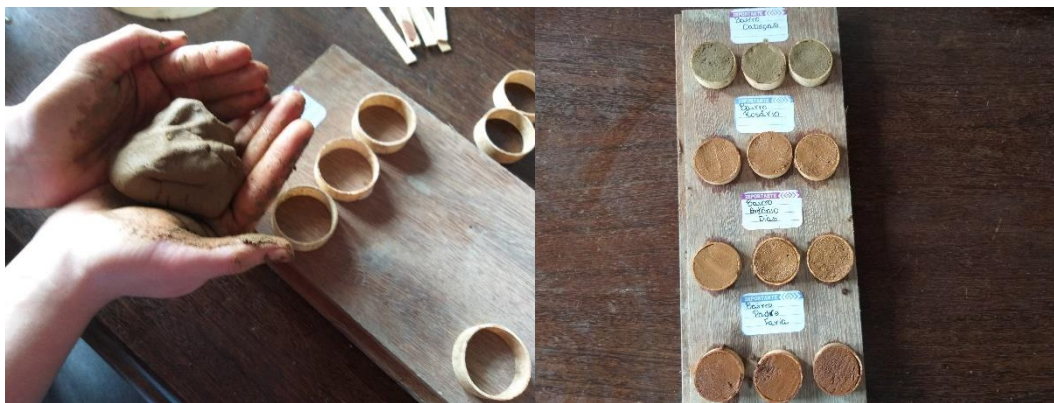
Com este experimento é possível avaliar a resistência do solo quando seco. Utilizando uma porção de terra em estado plástico (Foto 30), confecciona-se três pastilhas que tenham aproximadamente 1 cm de espessura e de 2 a 3 cm de diâmetro (Foto 31). Elas são deixadas para secar à sombra por 14 dias. O teste é realizado rompendo-se as pastilhas com os dedos indicador e polegar. Seu comportamento é classificado de acordo com as indicações contidas na Tabela 4.

Foto 30. (à esquerda) Amostra em estados plástico.

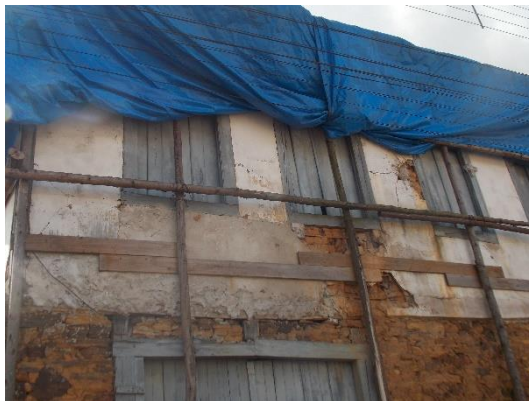
A terra da edificação do bairro Antônio Dias possui uma porcentagem de silte superior a quantidade recomendada (aproximadamente 47%) e, por isso, ao expor esta parede à umidade excessiva ela perderá a coesão, degradando-se facilmente. Como pode ser observado na edificação, após apresentar problemas em sua cobertura as paredes em pau a pique se desmancharam rapidamente (Foto 32).

Foto 32. Fachada principal da edificação já com o barreamento amostra, bem danificado.

Também é essencial a proteção das paredes pelos sistemas de cobertura para evitar a ação direta da chuva, pois, a partir do momento em que ocorre um dano na estrutura da cobertura inicia-se a degradação da parede. Assim, seria necessária a construção de um beiral que avançasse alguns centímetros além do atual.

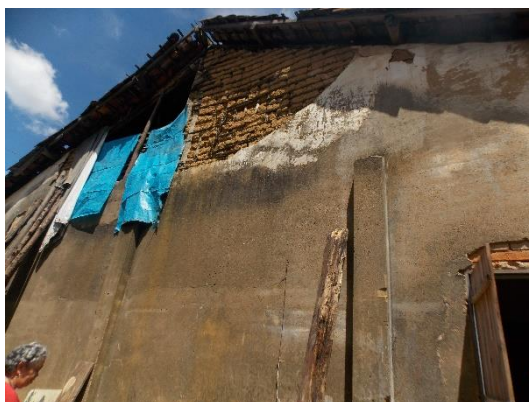
Conforme a Foto 33 abaixo, nota-se que houve um desprendimento do reboco que possivelmente foi provocado pela perda da aderência entre o revestimento e o seu suporte. Segundo Olender (2006), essa patologia, além de prejudicar a qualidade estética, pode acarretar outros danos, pois a terra ficará exposta às intempéries e

também facilitará a ação degradante. Complementa dizendo que: “Nos casos em que ocorre o desprendimento de todas as camadas de revestimento, inclusive a do enchimento, a parede perde a sua função original de vedação” (OLENDER, 2006, p.78).

Foto 33. Fachada lateral da edificação, observa-se que o reboco na região da empena desprendeu.

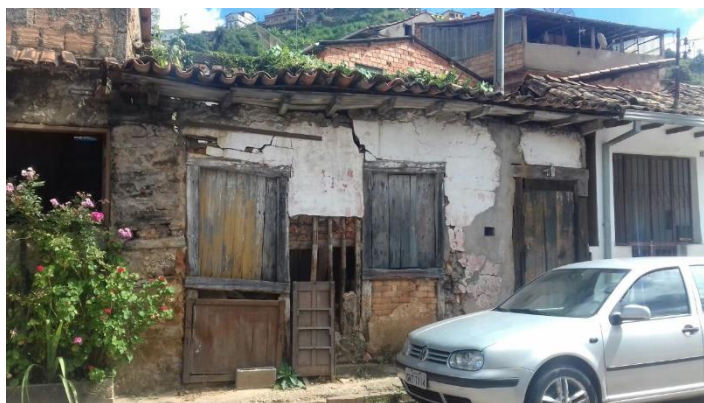
Quando foi retirada a amostra de barro da casa localizada no bairro Padre Faria, essa já se encontrava em estado de degradação muito avançado (Foto 34). A grande quantidade de argila (por volta de 40%) permite supor que esta parede tenha apresentado muitas fissuras, favorecendo a manifestação de diversas patologias.

Foto 34. Casa em estado de arruinamento.
